2001
Nr 1-2(9-10)

Stanisław Medeksza

Marina el-Alamein *Prace badawcze i konserwatorskie w sezonie roku 2000*

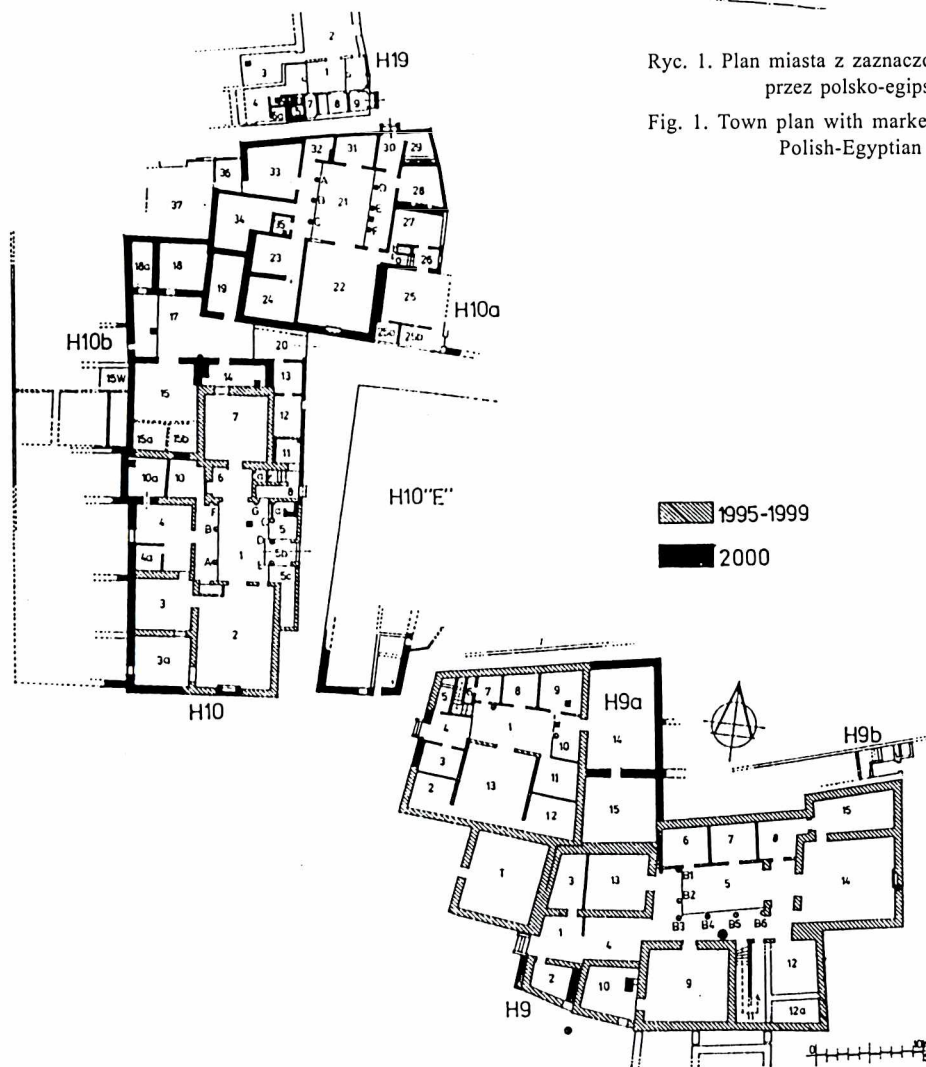
Ryc. 2. Zespoły domów H9 i H10. Zakres wykonanych prac budowlano-konserwatorskich wykonanych w latach 1995–2000.

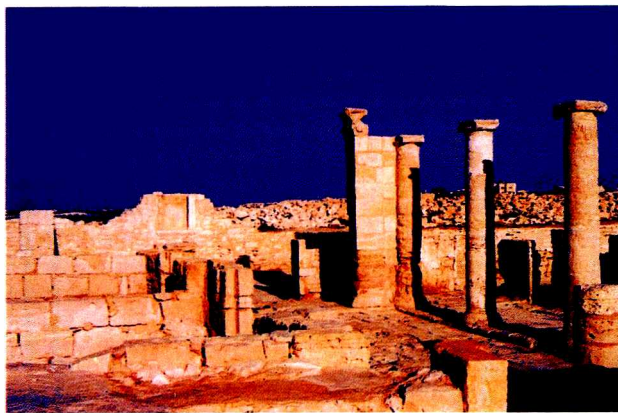
Ryc. 3. Dom H9, widok na dziedzińiec portykowy i salę 14 ze zrekonstruowaną niszą – stan z 2000 r.

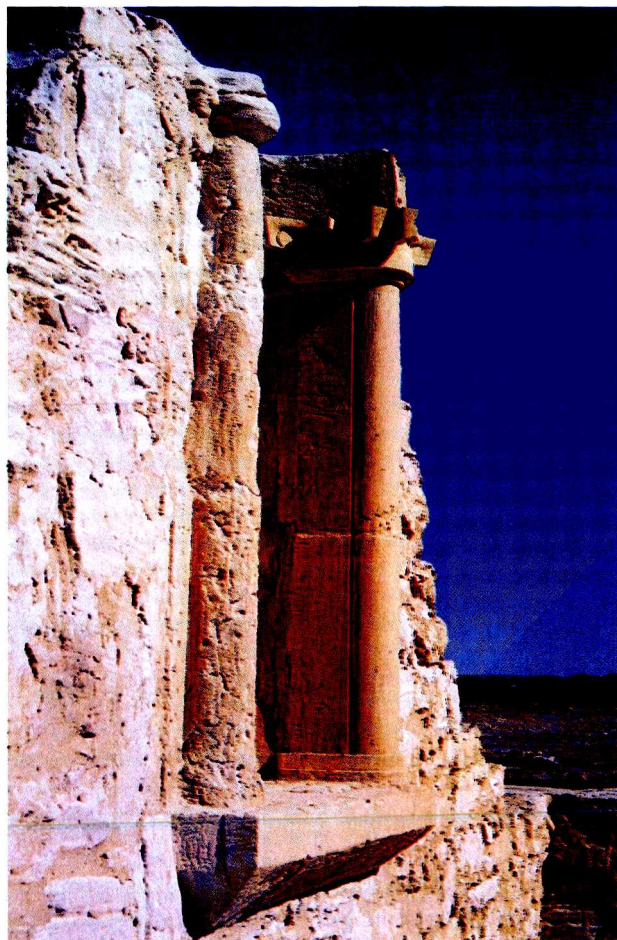
Ryc. 4. Dom H9, nisza w pomieszczeniu 14. Częściowa anastyloza i częściowa rekonstrukcja

Najważniejszym przedsięwzięciem sezonu roku 2000 była kontynuacja częściowej anastylozy i częściowej rekonstrukcji niszy w pomieszczeniu numer 14 domu **H9**. W wyniku tej rekonstrukcji został odtworzony układ elementów dekoracyjnych niszy (ryc. 4). Materiał oryginalny w większości był nie do uratowania. Możliwe było jedynie złożenie oryginalnej kolumny północnej oraz całkowita rekonstrukcja kolumny południowej. Kolumna południowa oraz jej nowa głowica⁶ zostały wykute z miejscowego wapienia, dostępnego na terenie miasta. Małe szanse widzi-my na odtworzenie architrawów i uratowanie naczółków

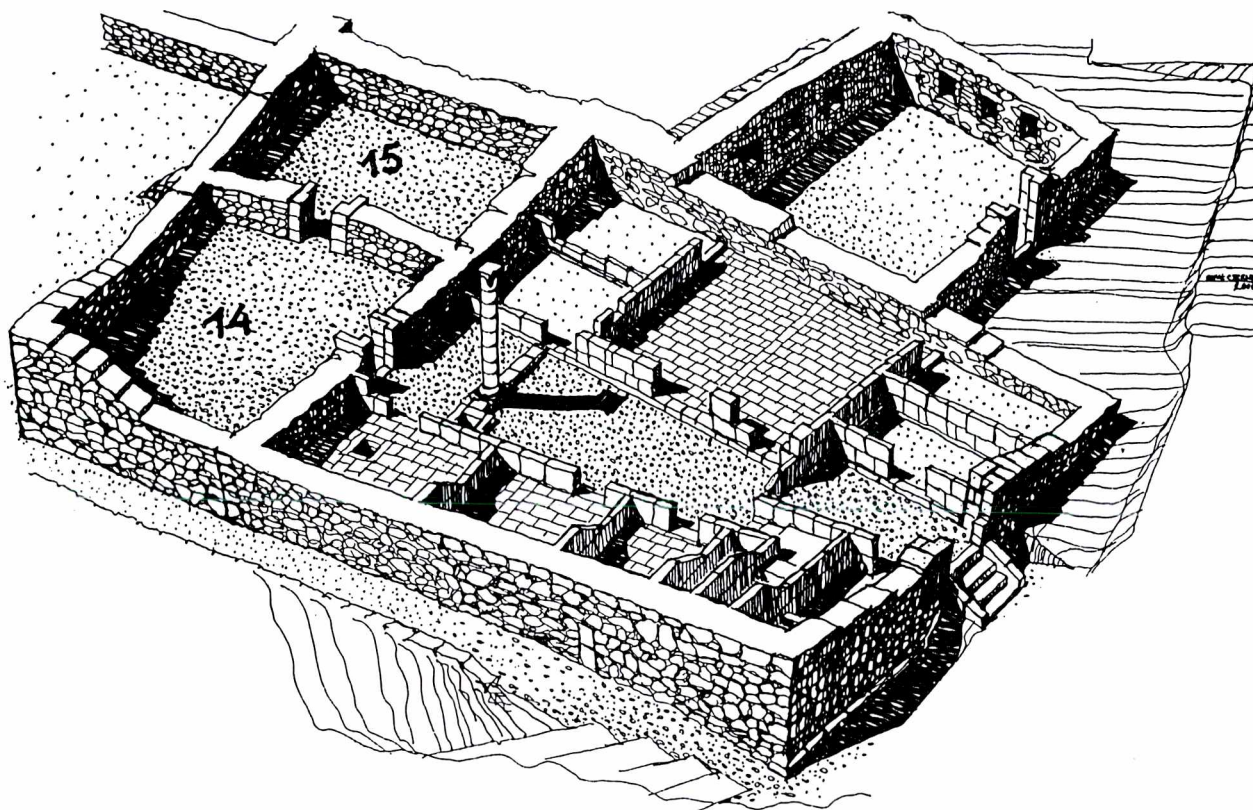
Ryc. 5. Dom H9a. Rzut aksonometryczny. Stan prac po sezonie konserwatorskim 2000 r.

W domu H9a, w sezonie roku 2000, nadbudowaliśmy mury otaczające pomieszczenia oznaczone na planie numerami 14 i 15 (ryc. 5). Do tej pory wiedzieliśmy o istnieniu tych pomieszczeń, ale nigdy nie zostały one do końca odkopane i przebadane. Sądząc po strukturze murów możemy założyć, że pomieszczeniem zamkniętym była sala numer 15. Otoczona była murami grubości 0,70 m, a od strony

północnej centralnie były umieszczone drzwi, ograniczone węgarami kamiennymi o wymiarach $30 \times 30 \times 60$ cm. Drugie pomieszczenie, oznaczone na planie numerem 14, jest otoczone cieńszym, nierównomiernym murem, nie przekraczającym szerokości 0,45 m. Ze względu na wielkość tego pomieszczenia ($9,00 \times 7,00$ m) i niewielką grubość ścian sądzimy, że mógł to być dziedziniec gospodarczy lub ogrodzony ogród warzywny, dostępny dwoma wejściami; jednym prowadzącym z dziedzińca portykowego i drugim z pomieszczenia 15. Mury otaczające te dwa pomieszczenia nadbudowaliśmy do wysokości 1,00–1,60 m.

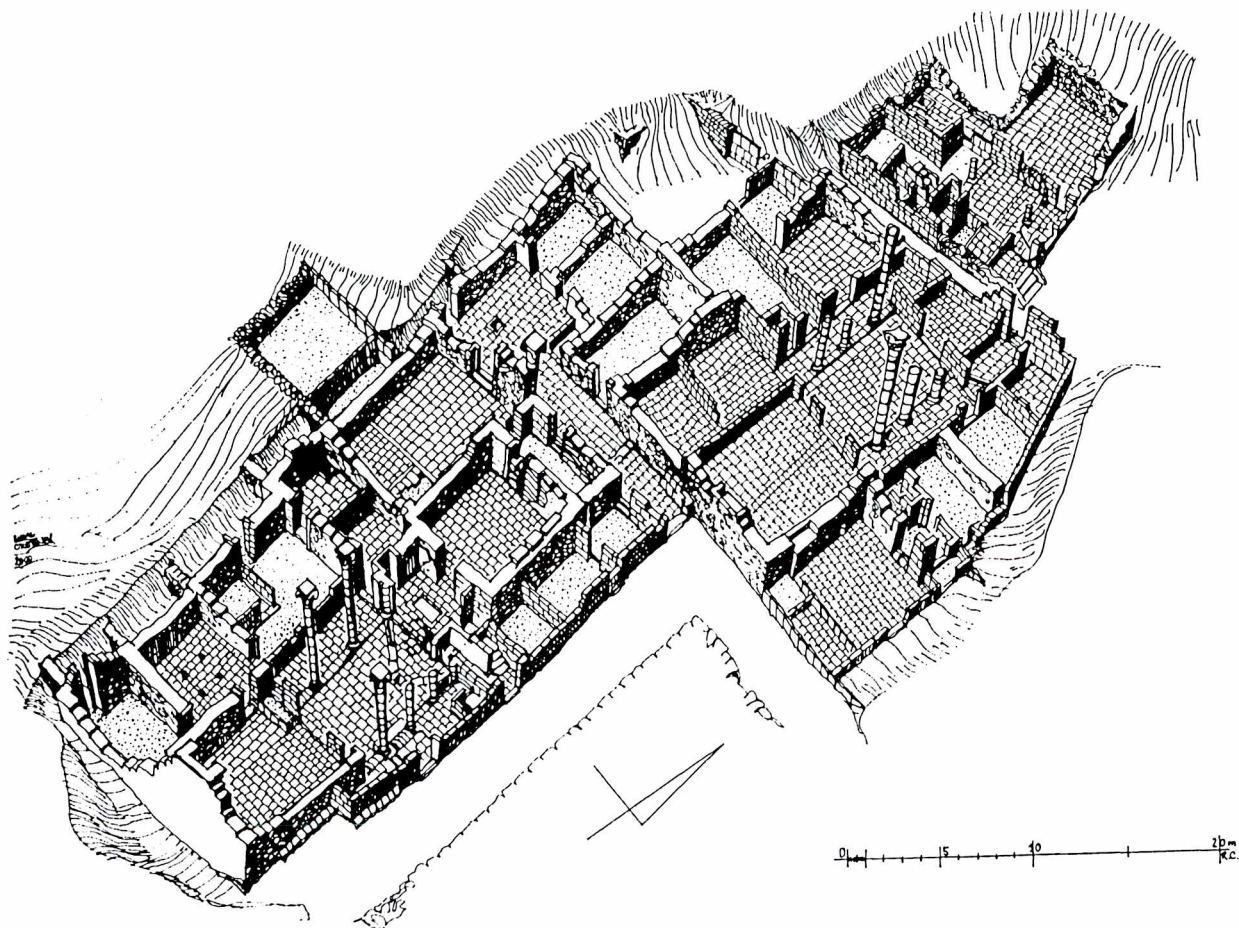
Ryc. 6. Zespół domów H10 i H19. Rzut aksonometryczny. Stan zaawansowania prac konserwatorskich po sezonie 2000 r.

W sezonie roku 2000 prace budowlano-konserwatorskie prowadzono w następujących, głównych pomieszczeniach domu **H10**: 3a, 3, 4, 4a, 10, 12, 13, 14, 15, 15a, 15b, 15w, 18a. Ten zespół sal otacza podstawową część zarówno kompozycyjną, jak i funkcjonalną omawianego domu. Punktem centralnym założenia jest dziedziniec perystylowy I. Był

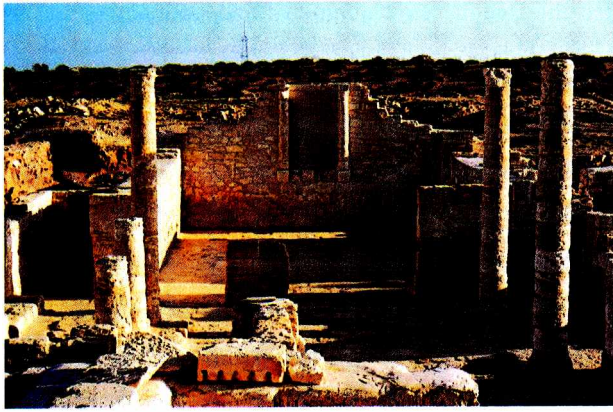
Ryc. 7. Dom H10. Widok na dziedziniec perystylowy i salę 2 z niszą

Dzięki odkryciu w roku 1998 reliktyw niszy z fragmentami malarstwa ściennego w domu **H10** można było, w sezonie 1999 r., przystąpić do jej anastylozy (ryc. 7). Założono, że odtworzona zostanie nisza w jej architektonicznej formie. Malarstwo natomiast zostało przygotowane do ekspozycji muzealnej. Nisza w oryginalnym wystroju architektonicznym zachowała się do naszych czasów w 90%. Przypuszczalną przyczyną zniszczenia jej był jakiś kataklizm. Wokół domu, w sondażach archeologicznych, jak już wspomniano, są czytelne ślady pożaru, związane z ostatnią fazą użytkową. W najbliższym sąsiedztwie są widoczne ślady trzęsienia ziemi, w postaci przewróconych murów. Można założyć, że przyczyną zniszczenia było trzęsienie ziemi i wywołany nim pożar. Przyglądając się dokładnie elementom konstrukcyjnym niszy – półkolumnom, można przypuszczać, że przewrócenie niszy i odspojenie jej elementów od reszty muru było spowodowane wadami konstrukcyjnymi. W sezonie roku 2000 rozpoczęto pieczołowite odtwarzanie gzymsów i brakujących fragmentów tympanonu z muszlą, wraz z odtworzeniem zachowanej w relikwach kolorystyki detalu architektonicznego (ryc. 8). W tym wypadku jest niezbędne wykonanie niektórych nowych elementów, ponieważ zwieńczenie niszy zachowało się tylko w 70%. Braki są zupełnie zrozumiałe, ponieważ część dekoracji była wykonana w stiuku, nałożonym na uproszczony w swojej formie detal architektoniczny. Odtworzenie dekoracji wymaga nie tylko umiejętności rzeźbiarsko-kamieniarskich, ale również sztukatorskich. W sezonie roku 2000 rzeźbiarz, konserwator kamienia Piotr Zambrzycki zrekonstruował część zębików gzymsu. W przyszłym sezonie podejmiemy próbę odtworzenia stiuków muszli na podniebieniu tympanonu i samego tympanonu.

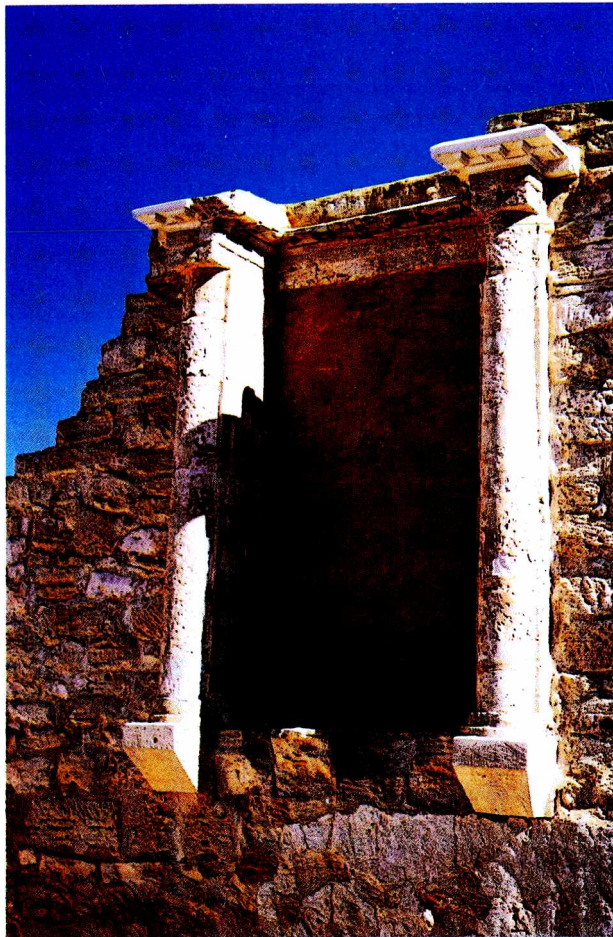
Ryc. 8. Nisza po konserwacji i częściowej rekonstrukcji

Ściana za niszą została odbudowana do wysokości 4,00 m. Inne mury domów zespołu **H10** po rekonstrukcji mają zróżnicowaną wysokość, zawierającą się od 0,70 m do 2,60 m. Wysokość była zależna od zachowanych reliktyw poszczególnych murów i ich kontekstów w konkretnych pomieszczeniach. Staraliśmy się w każdym wypadku podchodzić do rekonstrukcji indywidualnie, ale z pełną świadomością wrażenia plastycznego (ryc. 8).

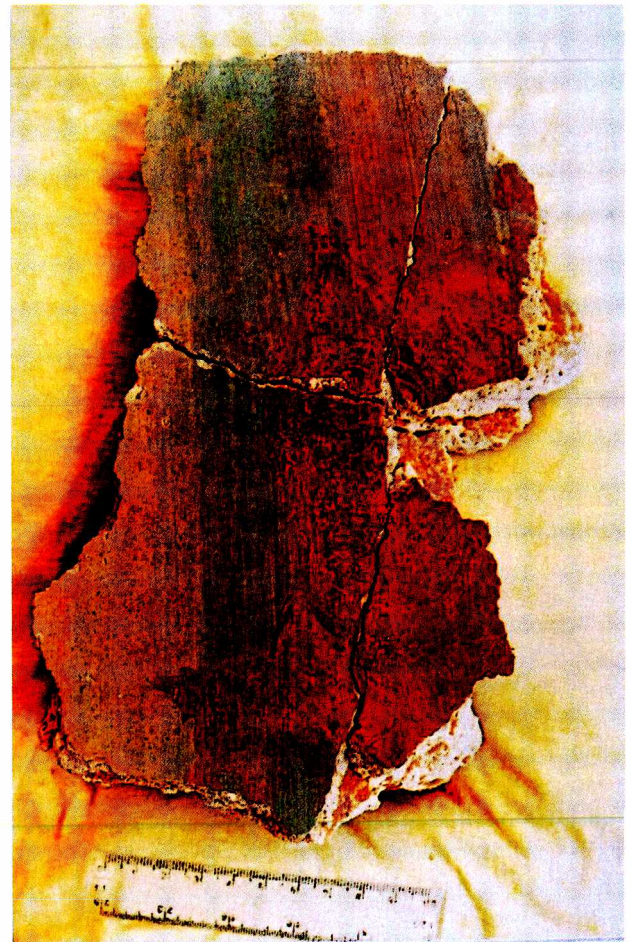
Ryc. 9. Dom H10E. Malarstwo ścienne przedstawiające kobietę w koronie w kształcie łodzi

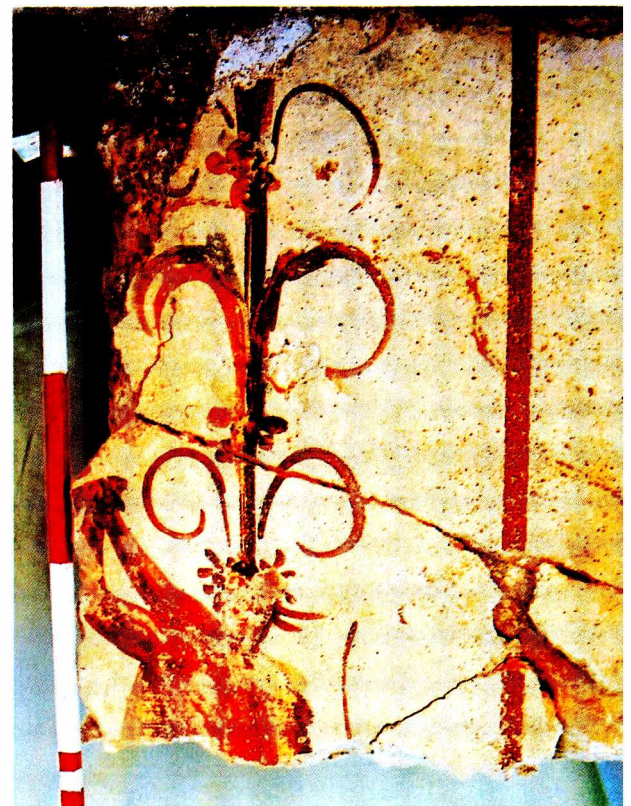
Ryc. 10. Dom H10a. Fragment malarstwa ściennego z postacią mężczyzny i wicią roślinną (przykład groteski)

W sezonie roku 2000 odkryto malarstwo ściennie o dekoracji roślinno-figuralnej (groteska) w domu **H10a**, w pomieszczeniu oznaczonym na planie nrem 25 (ryc. 10). To malowidło, ze względu na brak czasu, mogło być tylko wstępnie zabezpieczone. W tym celu wykonano następujące czynności: Przede wszystkim należało je dokładnie oczyścić w sposób mechaniczny, pędzlem, z resztek gliny i piasku. Na skutek szybkiego wysychania tynk i zachowana na nim warstwa malarska zaczęła się kruszyć. Konieczne było utrwalenie podłoża i warstwy malarskiej. Wysypujący się tynk zabezpieczono również 5- i 10-procentowym paraloidem rozpuszczonym w toluenie. Fragmenty tynków z malowidłami zostały następnie złożone i przyklejone do kamiennego podłoża z zastosowaniem aralditu 1306. Po złożeniu możliwe było wykonanie retuszu ubytków warstwy malarskiej. Do tego celu zastosowano dyspersję wodną 3-procentowym roztworem primału AC33 i sproszkowanych pigmentów.

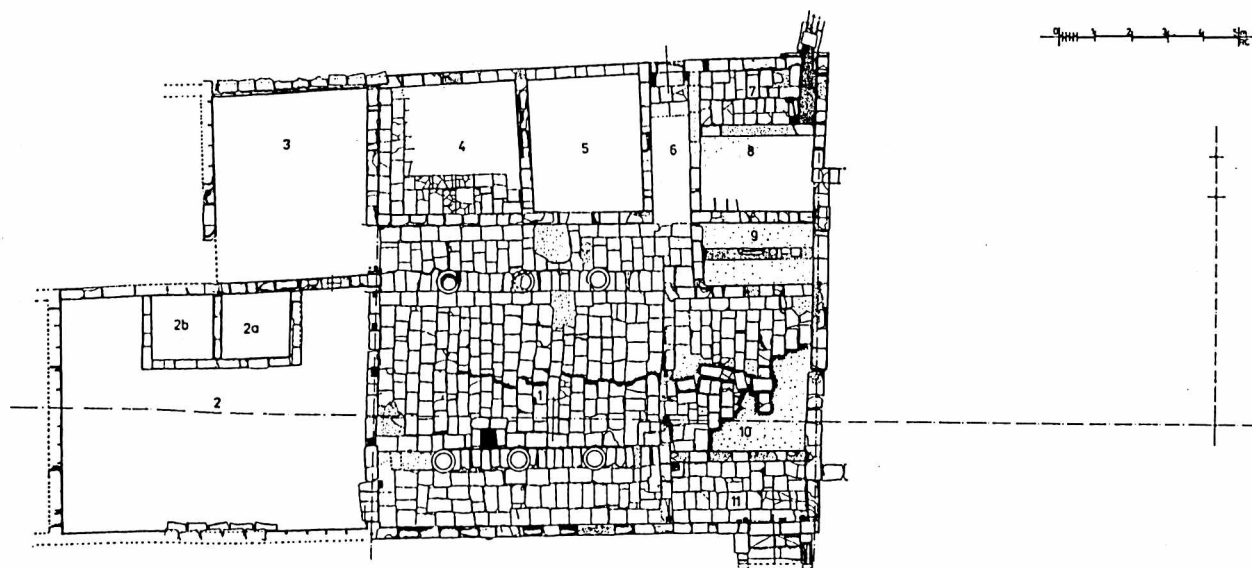
Ryc. 11. Dom H 21c. Inwentaryzacja wykonana w sezonie roku 2000

W sezonie roku 2000 rozpoczęto prace inwentaryzatorskie domu **H21c**, w celu przygotowania tego obiektu do konserwacji, którą rozpoczniemy w 2001 r. (ryc. 11). Dom ten, jak i wszystkie inne obiekty w mieście, został tylko częściowo odkopany w latach 1989–1990. W celu uczytelnienia rzutu tego domu, konieczne było odczyszczenie całej jego powierzchni oraz odkopanie niektórych pomieszczeń. W bieżącym sezonie odsłonięto południową część pomieszczenia 2 oraz dwóch wydzielonych, wbudowanych

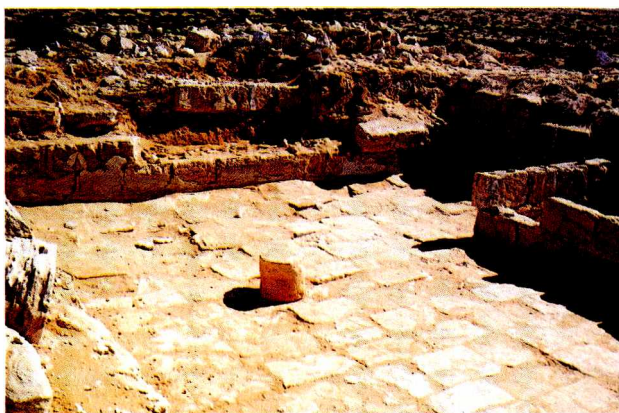
Ryc. 12. Dom H21c. Sala 2. Stan zachowania po sezonie 2000 r.
Fig. 12. House 21c. Chamber 2. State of preservation after the season of the year 2000

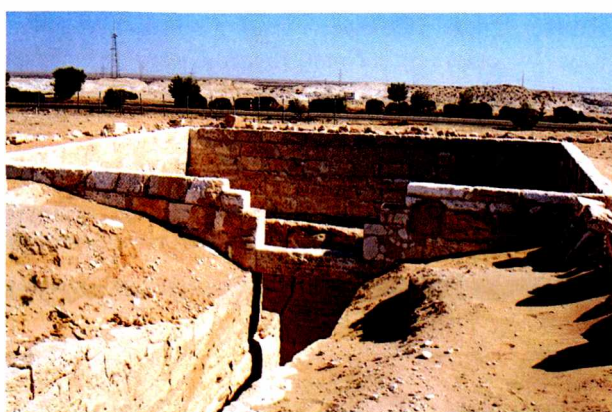
Ryc. 15. Hypogeum T6. Widok nadbudowy nad dziedzińcem hypogeum

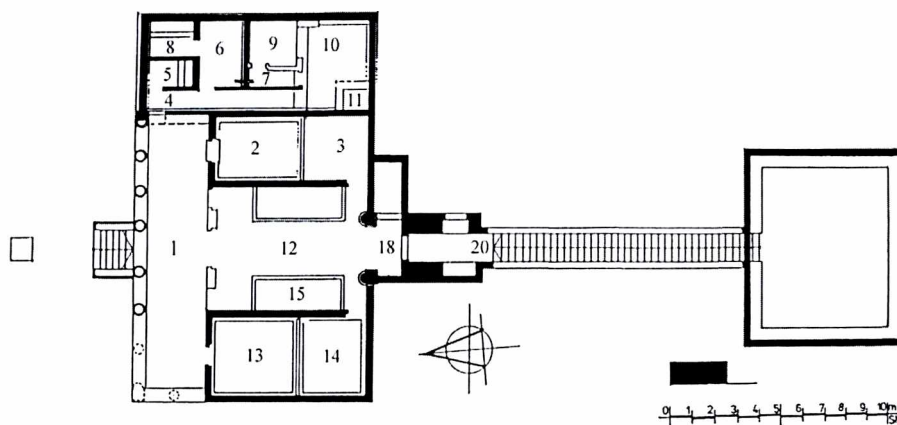
Ryc. 16. Hypogeum T6. Zakres prac konserwatorskich w sezonie 2000 r.
Fig.16. Hypogeum T6. Range of the conservation works in the season of the year 2000
