Architectus

1997
Nr 1-2

Projekt adaptacji południowego skrzydła Arsenalu we Wrocławiu na siedzibę Archiwum Budowlanego¹

Project of adaptation of the south wing of the Arsenal in Wrocław for the seat of the Building Project Archives

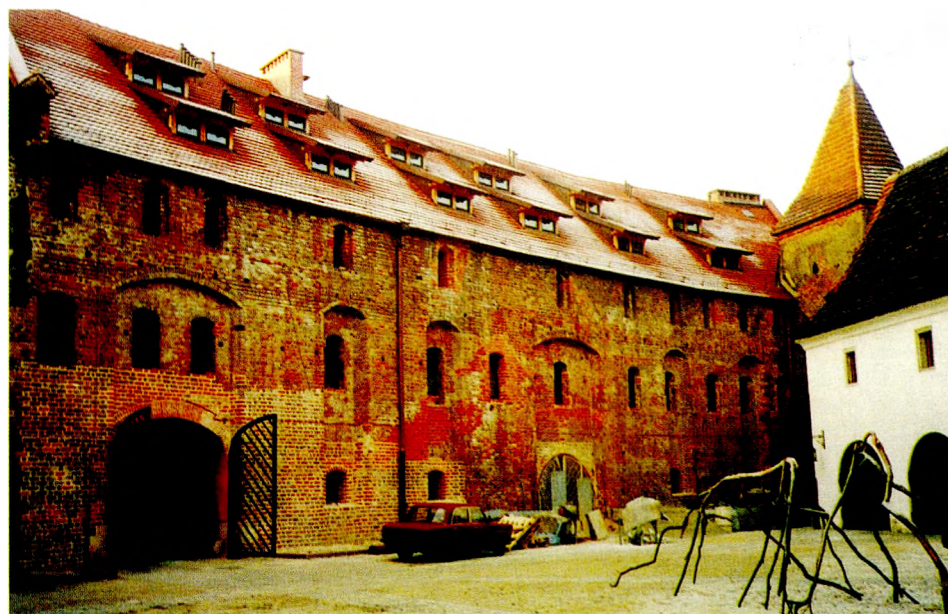
Ryc. 1. Elewacja północna południowego skrzydła Arsenalu (fot. W. Brzczowski)

tynków z elewacji północnej¹¹, ceglane lico oczyszczono z zabrudzeń i zielenic, następnie usunięto niewielkie partie przemurowań późniejszych i uzupełniono te fragmenty w części oryginalną cegłą gotycką pochodzącą z obiektu, w części natomiast nową cegłą o wymiarach gotyckiej. Odtworzono także wypłukane spoinowania (głównie w partii parteru i pod okapem). Koszowe łęki bram, przemurowane w okresie baroku, pozostawiono bez zmian. Usunięto wtórne zamurowania górnych partii okien pierwszego piętra, w oknach parteru natomiast odtworzono pierwotne łęki nadproży oraz węgary¹².

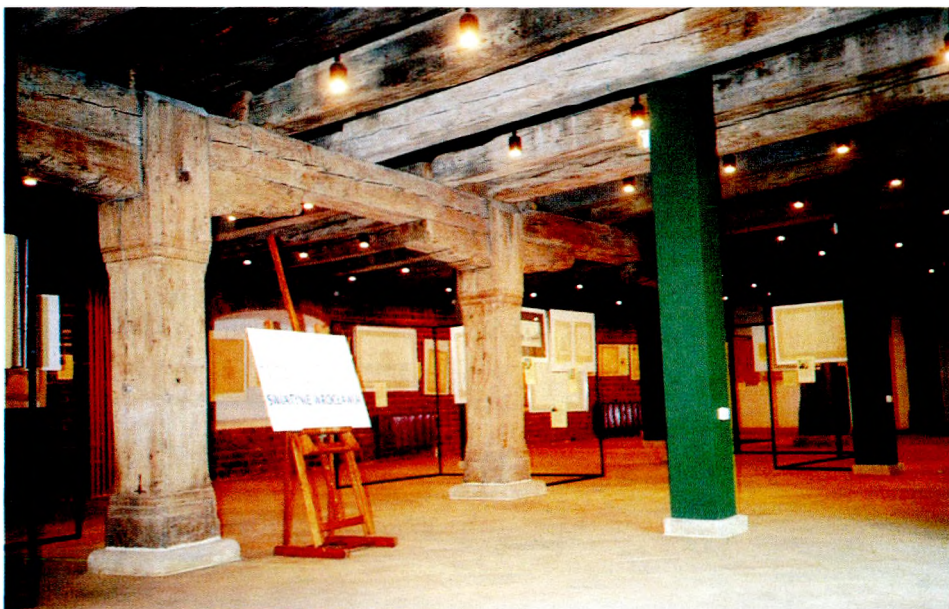
Ryc. 2. Wnętrze sali na parterze (fot. W. Brzezowski)

W związku z wprowadzeniem nowej konstrukcji żelbetowej, elementy pierwotnej drewnianej konstrukcji będą pełniły funkcję atrapy i zostaną przywrócone tylko na parterze w sali ekspozycyjnej i częściowo w sieni przejazdowej, gdzie oprócz słupa przy ścianie wschodniej przejazdu, zachowanego *in situ*, przewiduje się ustawienie drugiego słupa przy ścianie przeciwległej, wraz z fragmentem wspierającego się na nim siostrzanu. Z powodu konieczności zapewnienia wymaganej przez przepisy przeciwpożarowe wysokości przejazdu bramnego, zrezygnowano z odtwarzania siostrzanu pomiędzy słupami. W sali ekspozycyjnej na parterze, dokonano rekonstrukcji przemieszczonych belek stropowych i przywrócono ich pierwotny układ. W celu uczynienia autentycznych elementów dawnej konstrukcji zaniechano rekonstrukcji powały, wyróżniono natomiast kolorystycznie nowe elementy wnętrza sali: żelbetowe słupy i strop.
