*Zamek Niesytno w Płoninie
według badań architektonicznych z lat 2011–2012*

*Niesytno Castle in Płonina
in the architectural survey conducted in 2011–2012*

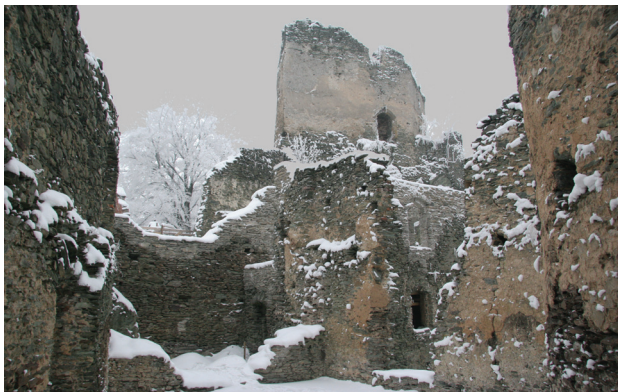
Il. 1. Widok ruin zamku z wnętrza drugiej kondygnacji późnogotyckiego domu zamkowego (fot. M. Chorowska)

Fig. 1. Ruins of the castle from inside the second level of the late-Gothic castle building (photo by M. Chorowska)

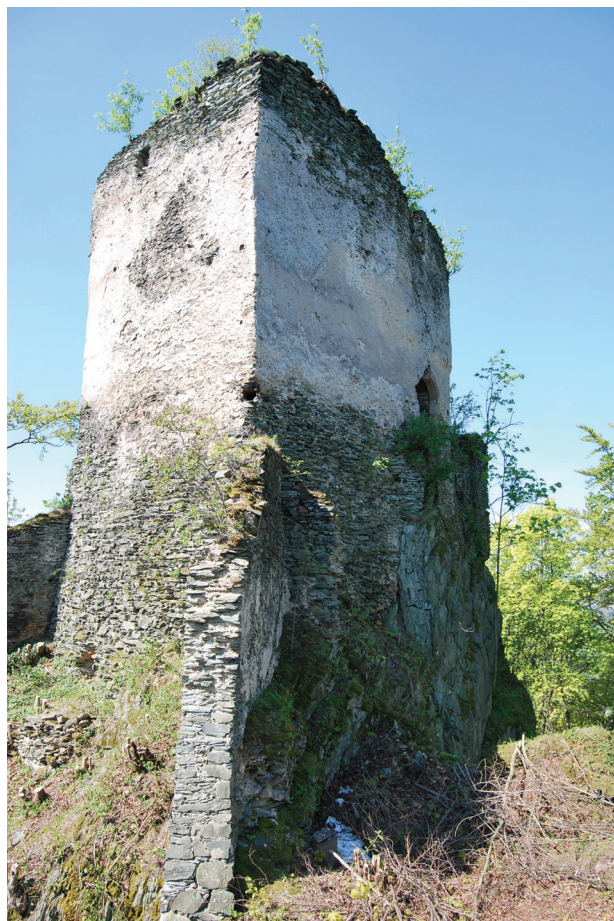
Il. 2. Widok na ostrze wieży mieszkalnej od strony wschodniej (fot. P. Błonieński)

Fig. 2. View of the salient angle of the keep house from the east (photo by P. Błonieński)

Unikatowym elementem zamku w Płoninie jest wieża ze zwróconym w stronę największego zagrożenia ostrzem (il. 2), która wraz z wieżą sąsiedniego zamku w Bolkowie stanowi wyjątkowy przykład zrealizowania tego typu szykany obronnej na terenie Polski. Wieże te różnią się dość zasadniczo co do funkcji. Podczas gdy na zamku w Bolkowie powstał tzw. bergfried, czyli wieża ostatecznej obrony, donżon na zamku Niesytno pełnił funkcję wieży mieszkalnej, wyposażonej dodatkowo w „ciepłe izby”² znajdujące się na dwóch kondygnacjach.

One of the truly unique elements of the castle in Płonina is the tower with its salient projection pointed towards the most likely direction of attack (Fig. 2), which is, just like in the tower of the nearby castle in Bolków, an exceptional example of this type of defensive works in Poland. Those two towers, however, differ significantly as to their function. The donjon of the castle in Bolków was a typical keep (*Bergfried* in German) that is the tower of the last line of defense, whereas the donjon in Niesytno Castle was a keep house with living quarters and “warm halls”² located on two levels.

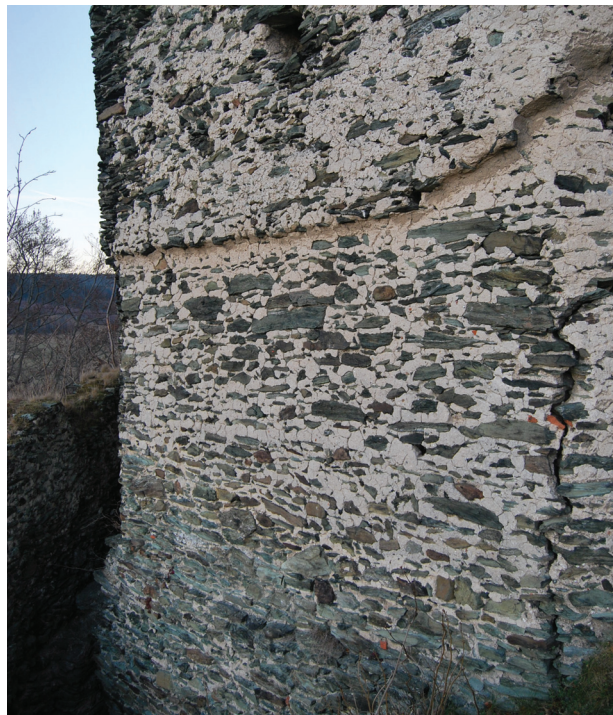
Il. 6. Bruzda po ganku bojowym widoczna w licu południowo-zachodniego boku wieży, na wysokości trzeciej kondygnacji (fot. P. Błonieński)

Fig. 6. Groove where hoarding was built visible in the face of the south-west side of the keep at the level of the 3rd floor (photo by P. Błonieński)

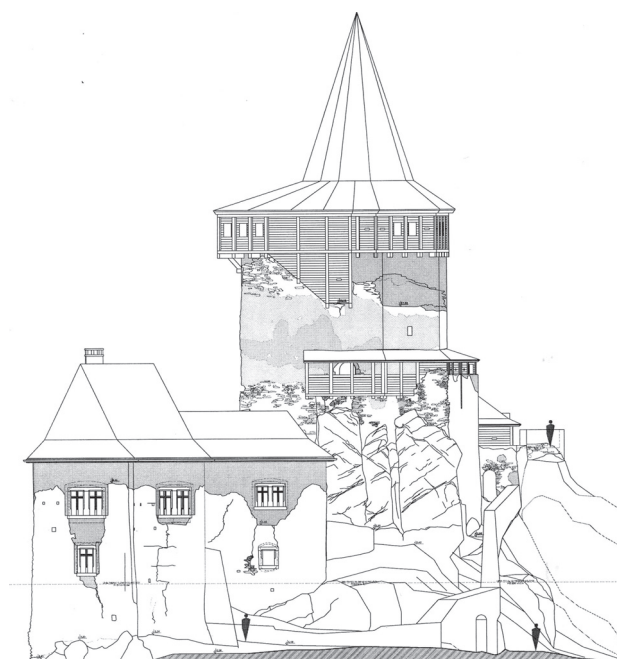
Il. 7. Rysunek rekonstrukcyjny północnej elewacji domu zamkowego i wieży (oprac. M. Chorowska, P. Błoniowski)

Fig. 7. Reconstruction drawing of the north elevation of the castle building and the keep (by M. Chorowska, P. Błoniowski)

poziomie 6. kondygnacji (il. 7). Wejście do niej musiało prowadzić z 5. kondygnacji schodami umieszczonymi po zewnętrznej stronie wieży, gdyż tam są zachowane pozostałości otworu drzwiowego w zewnętrznej ścianie wieży. Wysokie położenie hurdycji pozwalało na lepsze wykorzystanie ostrza jako środka obrony pasywnej oraz aktywny ostrzał bramy.

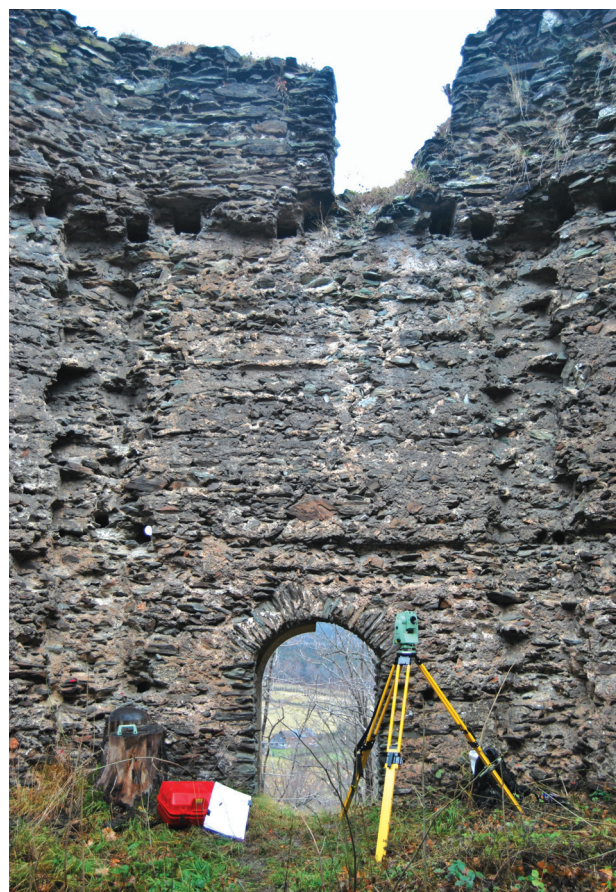
Il. 9. Wnętrze wieży ośmiobocznej w widoku na ścianę północną. Na powierzchni ścian czytelne negatywy bali oblicowania ciepłej izby; powyżej negatywy gniazd belek stropowych (fot. P. Błoniowski)

Fig. 9. Interior of the octagonal keep with the view of the north wall. Visible ceiling beam imprints in the wall for the warm hall cladding and ceiling beam pockets above (photo by P. Błoniowski)
