Źródła do dziejów dusznickiej papierni Marian Kutzner, *Studium historyczno-architektoniczne papierni w Dusznikach*

STUDIUM
HISTORYCZNO-ARCHITEKTONICZNE
Papierni w Dusznikach

Opracował:
mgr Marian Kutzner

P.K.Z.
Wrocław
1960

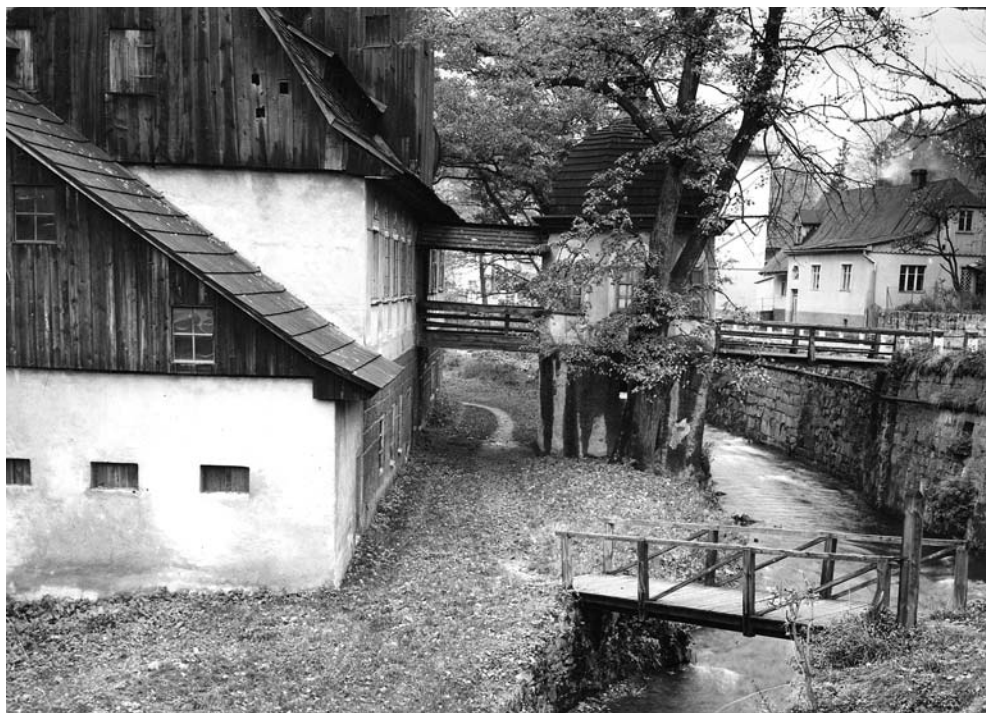
Od południa [wschodu] do papierni przylega niska dobudówka /ryc. 17/ [ryc. 12] kryta jednospadowym daszkiem gontowym. Wnętrze dobudówki nakrywa strop

12. Duszyni – Papiernia – Widok od południa [wschodu], Fot. K. Gawinowska X. 1960 r.
Neg. P.K.Z. – Wrocław

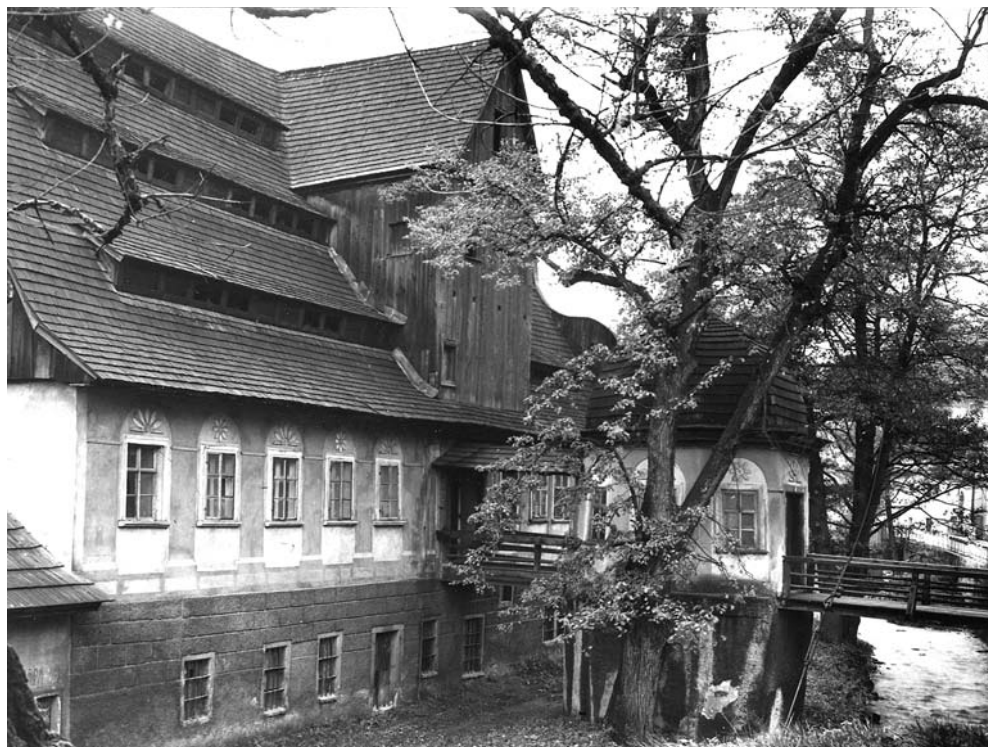
Elewacja frontowa² /ryc. 18/ [ryc. 13] wznosi się na wysokim boniowanym cokole, w którym na niedużej wysokości od poziomu ziemi znajdują się prostokątne otwory okienne uzbrojone w kraty. Po stronie południowej [wschodniej] środkowego otworu drzwiowego znajdują się trzy regularnie ułożone okna. Po stronie przeciwnej pięć okien rozstawionych niesymetrycznie, z których jedno jest bliźniacze. Okna umieszczone w prostych opaskach kamiennych. Środkowy otwór drzwiowy / ryc. 24/ [ryc. 19] ujęty w kamienne obramowanie. Na belce nadprożowej wyrity napis: G.K. 1605, poniżej A.O.H. 1802³.

Górna kondygnacja fasady podzielona jest symetrycznie na 11 osi. Oś środkową stanowi otwór wejściowy ujęty w kamienne, proste obramowanie zwieńczone półokrągłą archiwoltą. Płaszczyznę tej kondygnacji dzielą półkoliste arkady wyrobione w tynku. Kolumny arkad wsparte na bazach i cokole wyrobionych w tynku oddzielone są od archiwolty prostą przepaską. W arkadach umieszczone zostały otwory okienne ujęte w kamienne oprawy (obecnie zatynkowane) z małymi drewnianymi ławami.

W półokrągłym tympanonie nadokiennym umieszczone są rozetki i półrozetki ułożone w rytmie przemiennym. Dekoracja fasady wykonana została w tynku dwukolorowym – białym i żółtym.

13. Duszniki – Papiernia – Fasada główna – widok od południa [pln.-wsch.], Fot. K. Gawinowska, X. 1960 r. Neg. P.K.Z. – Wrocław

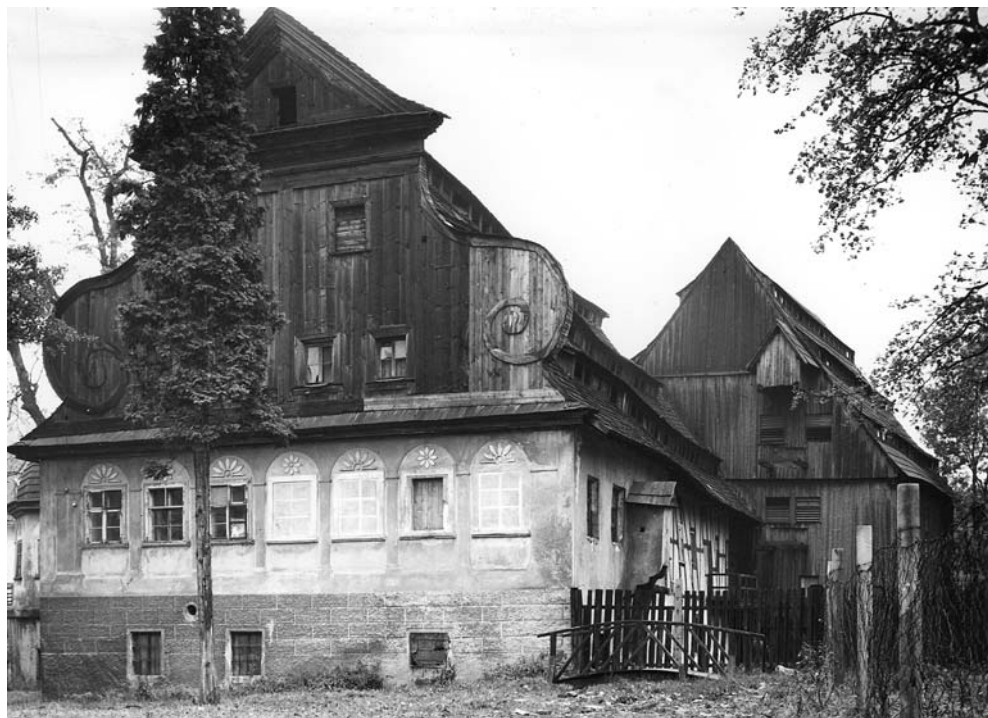
Elewacja od strony północnej [zachodniej], szczytowa /ryc. 19/ [ryc. 14] ukształtowana została w analogiczny sposób jak elewacja frontowa. W kamiennej boniowanej partii cokołowej znajdują się trzy otwory okienne zaopatrzone w proste kraty żelazne. Okno zachodnie [południowe] posiada kształt kwadratu. Kratę w oknie tym zdobi motyw kółka i serca. Między dwoma oknami prostokątnymi, powyżej poziomu belki górnej okna, znajduje się mały okrągły prześwit ujęty w kamienne obramowania. W górnej kondygnacji elewacji znajdują się trzy otwory okienne od strony wschodniej [północnej], oraz trzy blendy i jedno między nimi okno pozbawione uzbrojeń. Ramy i szprosy okienne blend wykonane są w kolorowym tynku. Całość wieńczy wydatny gzyms nad którym znajduje się mocno wysunięty okap oddzielający dolną część elewacji od drewnianej partii szczytowej. Wysoki drewniany szczyt okonturowany jest spływami wolutowymi. W części dolnej szczytu znajdują się cztery prostokątne otwory okienne z obramieniami drewnianymi, profilowanymi. Powyżej nich umieszczone są dwa otwory okienne zaopatrzone w deskowe żaluzje – wietrzniki. W zwieńczeniu szczytu wydatny gzyms obramiający również ramiona

trójkąta. W tympanonie prostokątny otwór okienny. Zachodnia [południowa] woluta szczytu została po ostatniej wojnie na nowo zrekonstruowana.

14. Duszniki – Papiernia – Widok od strony zach-plt. [pld.-zach.], Fot. K. Gawinowska X. 1960 r.
Neg. P.K.Z. – Wrocław

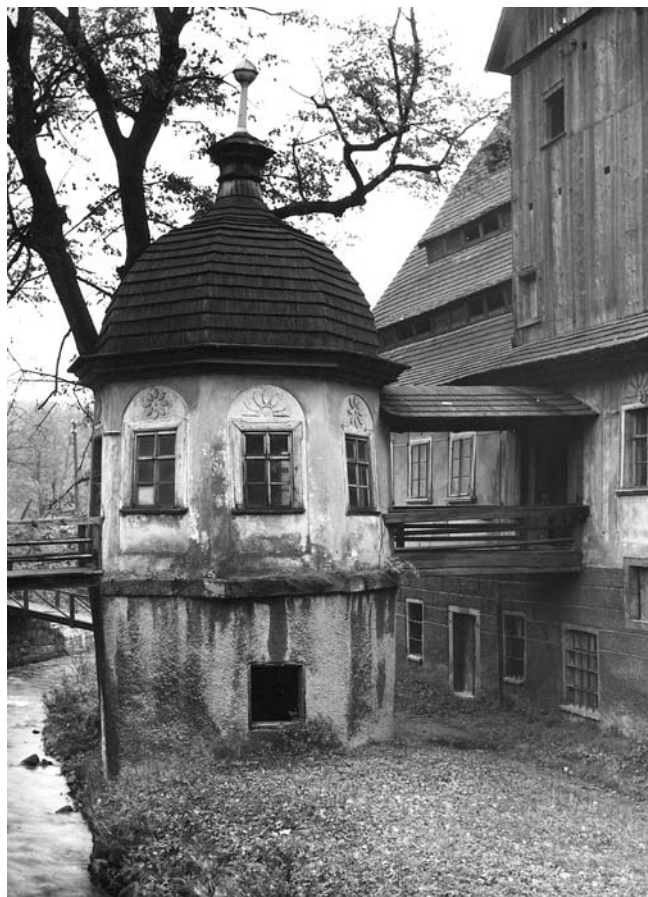
kleinowski. Mostek prowadzący do papierni przerywa mały ośmioboczny pawilon kryty kopułką /ryc. 20/ [ryc. 15]. Dolna kondygnacja pawilonu wykonana z kamienia potynkowana, oddzielona jest od górnej pasem gzymsowym.

Partia górna zbudowana z muru pruskiego posiada analogiczną dekorację jak fasada budynku głównego. W każdej ze ścian 8-mioboku znajduje się okno umieszczone w drewnianej oprawie uszakowanej. Nad oknami rozety. Kopułowy dach gontowy zwieńczony jest metalową kulą z chorągiewką z inicjałami i datą E.K. 1606 r. [GK.1606]. W partii kamiennej znajduje się jedno pomieszczenie. Pomieszczenie kondygnacji górnej nakrywa sklepienie kopułowe wykonane z desk.

15. Duszniki – Papiernia – Pawilon mostkowy, widok od strony płn. [zach.], Fot. K. Gawinowska, X. 1960 r. Neg. P.K.Z. – Wrocław

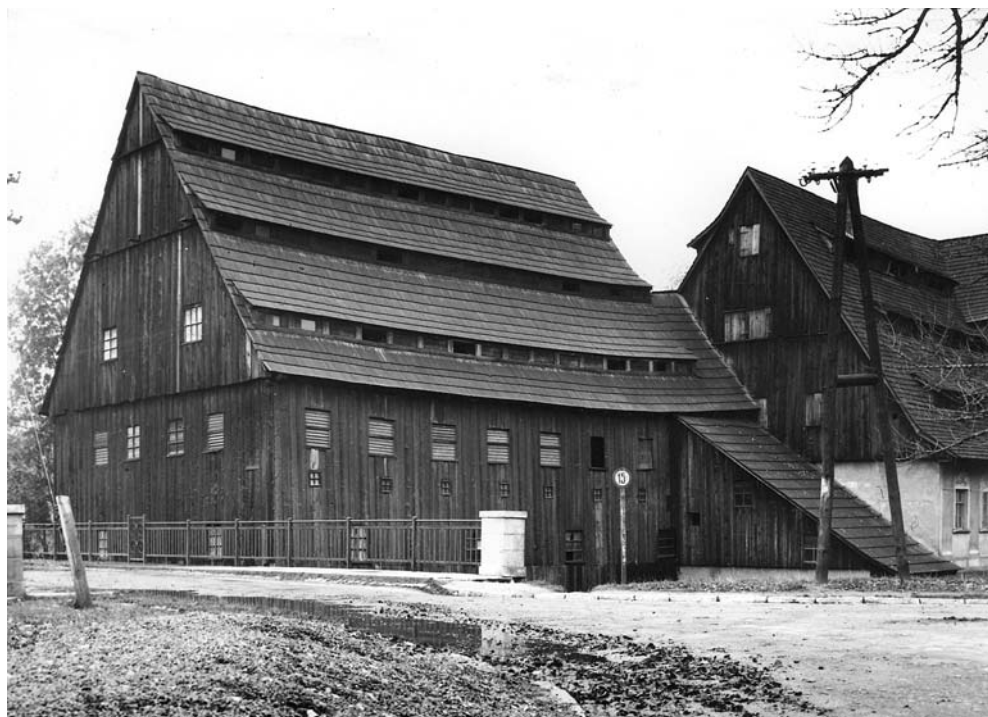
Okap dachu mocno wysunięty poza linię murów obwodowych budynku. Płaszczynę połaci dachowej krytą gontem przerywa od frontu pion klatki schodowej, / ryc. 18/ [ryc. 16] prowadzącej na kondygnację poddasza.

Do głównego budynku od strony południowej [wschodniej] przylega budynek suszarni wzniesiony z drewna w konstrukcji przysłupowej. Ściany budynku oszalowano deskami /ryc. 21/ [ryc. 16].

Suszarnię wzniesioną na planie czworoboku nakrywa wysoki dach dwuspadowy, którego połacie załamane są trzykrotnie rzędami otworów wietrznikowych. Część zachodnia [południowa] budynku suszarni nadwieszona jest ponad kanałem wodnym. Elewację /ryc. 21/ [ryc. 16] od strony ulicy dzielą okna umieszczone w trzech rzędach. Okna rozłożone są symetrycznie, równej wielkości w ramach jednej kondygnacji. Prostokątne otwory okienne w części dolnej, w liczbie 4, posiadają sześcioczęściowy podział na pola. Pośrodku elewacji w części parterowej umieszczone są dwuskrzydłowe wrota. Okna trzeciego rzędu rozłożone znacznie gęściej – czterem oknom dolnym odpowiada osiem okien na górze, zaopatrzonych w drewniane okiennice – wietzniki. Pod każdym oknem partii górnej znajduje się jedno małe okienko kwadratowe, dzielone na 4 pola. Elewacja od strony podwórza /ryc. 22/ [ryc. 17] posiada analogiczny układ. Ściana szczytowa południowa [wschodnia] /ryc. 21/ [ryc. 16] rozbita jest rzędami prostokątnych okien.

16. Duszniki – Papiernia – Widok suszarni od strony pld.–wsch. [pln.-wsch],
Fot. K. Gawinowska X. 1960 r. Neg. P.K.Z. – Wrocław

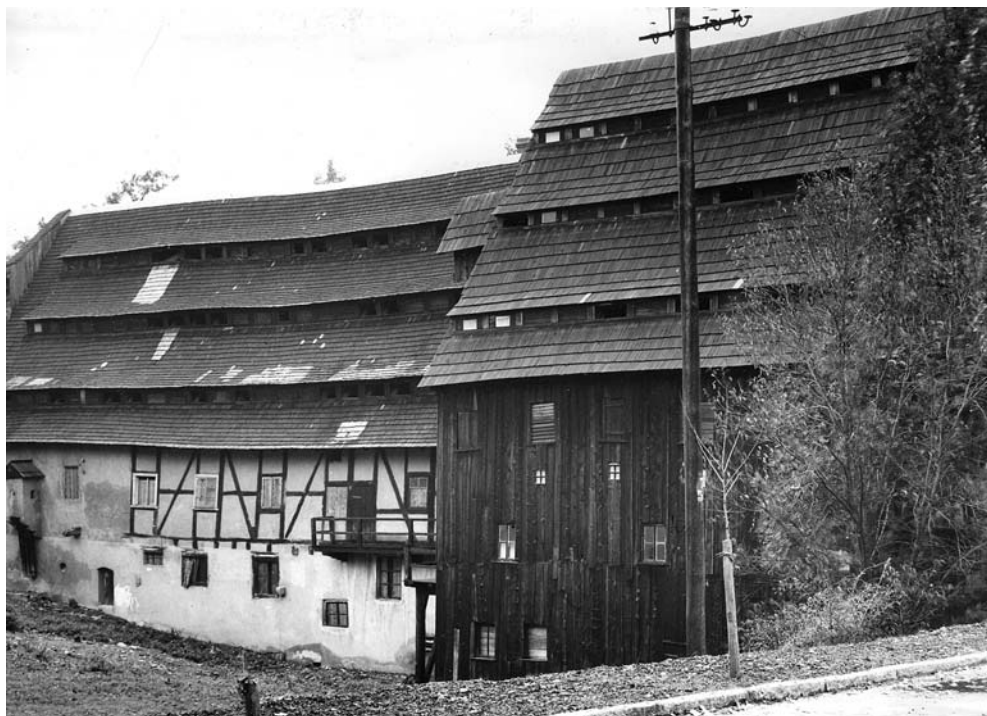
Elewacja zachodnia [południowa] /ryc. 22/ [ryc. 17] wznosi się na wysokiej podmurówce kamiennej, tynkowanej, tworzącej cokół. W cokole znajduje się 8 nieregularnie rozstawionych okien, oraz jeden prosty otwór wejściowy. Okna o różnym kształcie położone są na różnych poziomach. Skrajne okno północne [zachodnie] zaopatrzone jest w kratę zdobioną motywem serca i koła. Dwa okna posiadają proste kraty. Uzbrojenie pozostałych okien mocno zniszczone. Górna partia elewacji w części północnej [zachodniej] murowana, tynkowana, w części południowej [wschodniej] o konstrukcji ryglowej.

W części północnej [zachodniej] znajdują się trzy prostokątne okna oraz wykusz danskera zawieszony na kamiennych konsolach. Wykusz nakrywa daszek siodłowy. Nad cokołem w części południowej [zachodniej] znajduje się kamienny rzygulec. W partii ryglowej znajduje się 6 okien, oraz 2 drzwi. Okna rozłożone nieregularnie mają zniszczoną stolarkę. Proste drzwi drewniane prowadzą na mały balkonik drewniany znajdujący się przy południowej [wschodniej] części budynku i łączący główny budynek z suszarnią. Balkonik wspiera się na drewnianych kroksztynach.

17. Duszniki – Papiernia – Widok od strony pld.–zach. [pld.-wsch.], Fot. K. Gawinowska X. 1960 r.
Neg. P.K.Z. – Wrocław

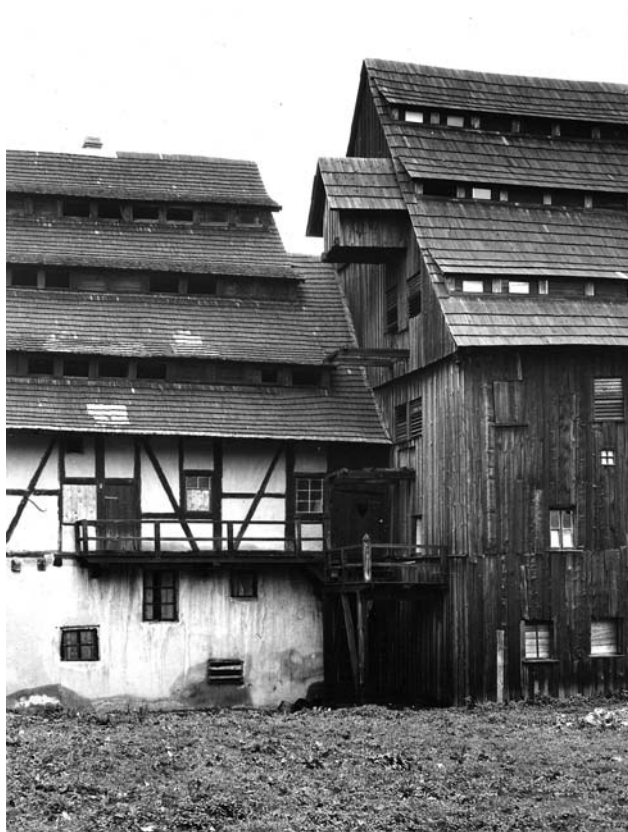
W ścianie północnej [zachodniej] /ryc. 23/ [ryc. 18] oprócz bliźnich okien żaluzjowych znajdują się otwory wsuwowe – dwuskrzydłowe, służące do transportu papieru. Nad ostatnią wsuwą górną znajduje się obudowa drewniana nakryta dwuspadowym daszkiem.

18. Duszniki – Papiernia – Fragment elewacji zachodniej [południowej].
Fot. K. Gawinowska X. 1960 r. Neg. P.K.Z. – Wrocław

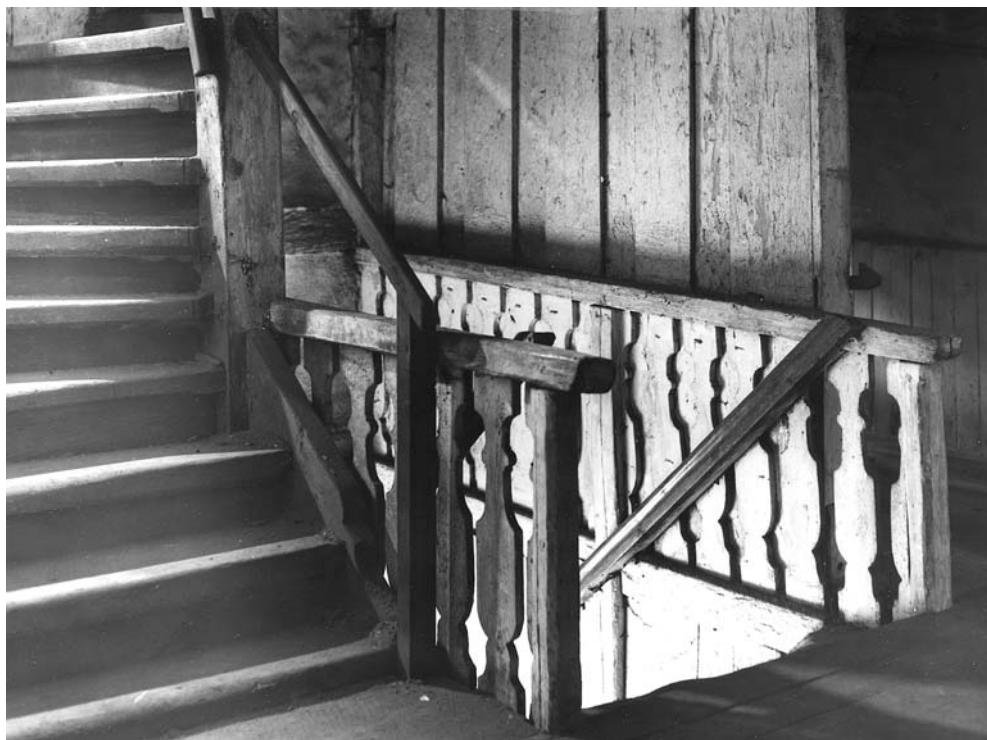
W partii poddasza od strony szczytu znajdują się pomieszczenia mieszkalne. Schody prowadzące na górne kondygnacje posiadają drewnianą balustradę balaskową /ryc. 26/ [ryc. 21]. Balaski płasko wycięte w desce. W trakcie frontowym usytuowane są dwie izby: izba narożna w I trakcie /ryc. 27/ [ryc. 22] oświetlona jest dwoma oknami, ujętymi od wewnątrz w drewniane oprawy uszakowate. Drzwi również posiadają drewniane obramowanie uszakowate. Izbę nakrywa strop pseudokasetonowy. Drugą izbę I traktu nakrywa strop belkowy. Izbę narożną w II trakcie nakrywa prosty strop. Dwa okna tej izby, umieszczone w ścianie południowej [zachodniej], posiadają również drewniane obramowania uszakowate. Znajdujące się w tym trakcie dwa małe pomieszczenia oprócz tej izby nakryte są stropem belkowym.

21. Duszniki – Papiernia – Klatka schodowa. Fot. K. Gawinowska X. 1960 r.
Neg. P.K.Z. – Wrocław

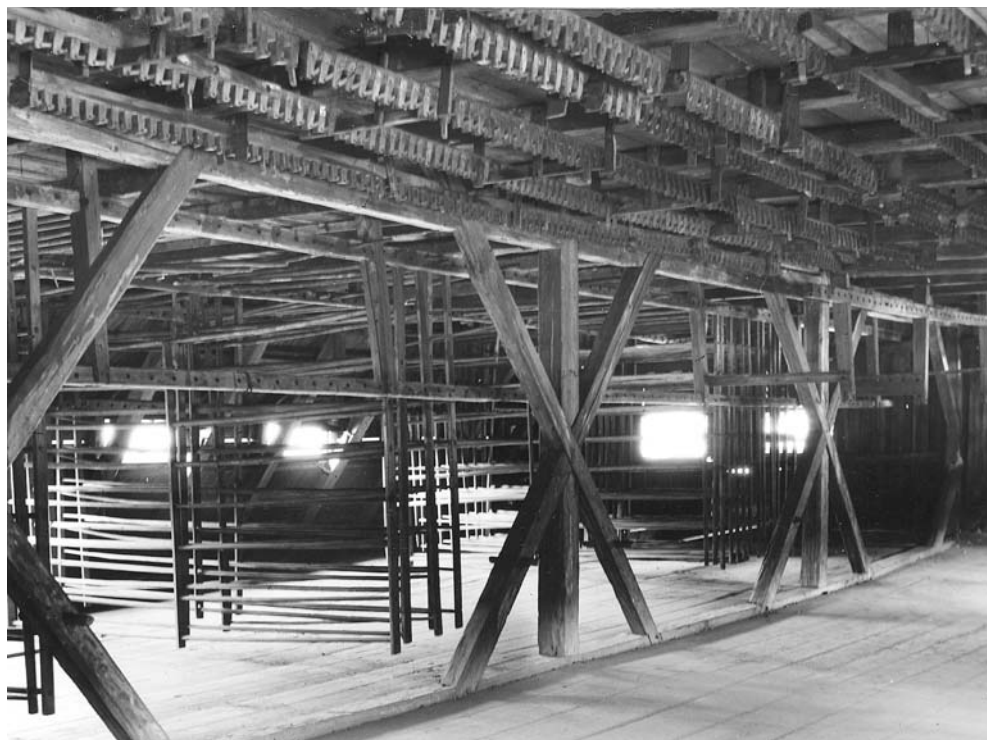
W pozostałej przestrzeni tej kondygnacji poddasza znajduje się suszarnia zaopatrzona w wieszaki „ramowe”. Na II kondygnacji poddasza w przestrzeni przyszczytowej umieszczone są dwa małe pomieszczenia, oddzielone od wnętrza suszarni prowizoryczną ścianą deskową. Trzecia kondygnacja poddasza przeznaczona jest w całości na suszarnię.

23. Duszniki – Papiernia – Wnętrze suszarni. Fot. K. Gawinowska X. 1960 r.
Neg. P.K.Z. – Wrocław

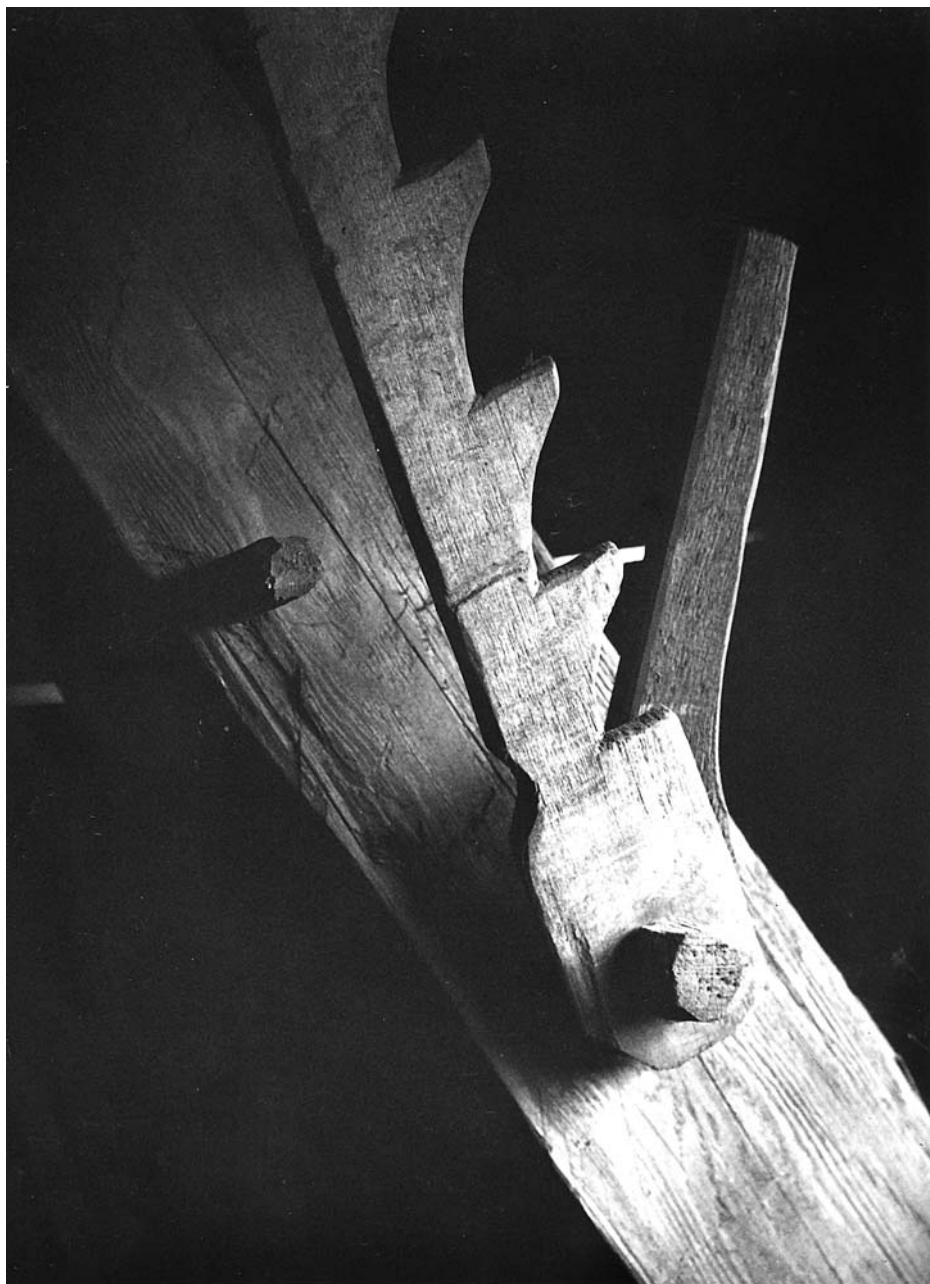
Wnętrze suszarni w partii dolnej, dzielone jest na 3 pomieszczenia. 2 lokalności przeznaczone są na suszarnię oraz jedna nr 4 nakryta stropem belkowym służyła zapewne jako magazyn. Kondygnacja II podzielona jest na 6 pomieszczeń, z których jedno /nr 12/ pełni funkcję suszarni. Pozostałych 5 kondygnacji suszarni, jednoprzestrzennych przeznaczona jest na urządzenia suszarnicze. U stropu belkowego zamontowane są dwa rodzaje wieszaków: /ryc. 28/ [ryc. 23] krótkie wieszaki metalowe, oraz duże wieszaki ramowo-szczęblowe. Otwory wietrznikowe w części poddachowej zaopatrzone są w drewniane okiennice podtrzymywane w różnych kątach odchylenia przez nacinane kołki.

25. Duszniki – Papiernia – Suszarnia – podpory klapy wietrznika. Fot. K. Gawinowska X. 1960 r.
Neg. P.K.Z. – Wrocław

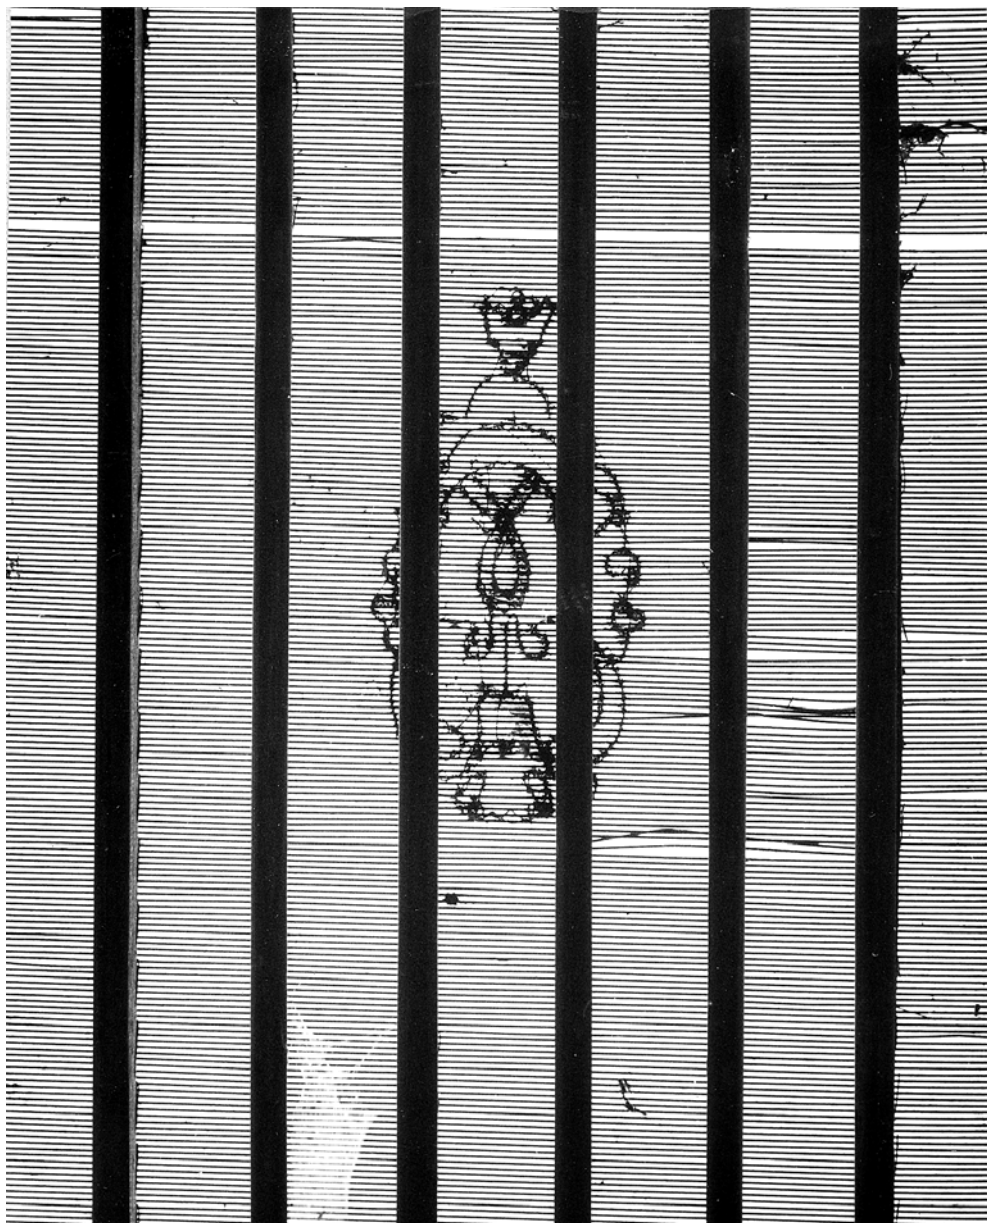
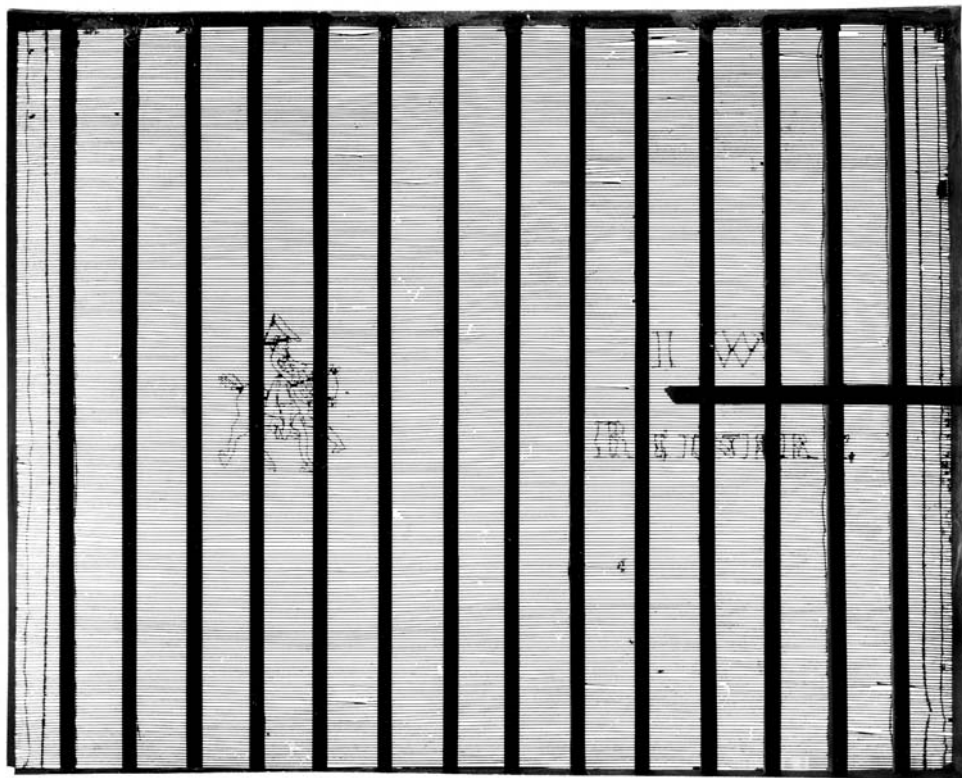
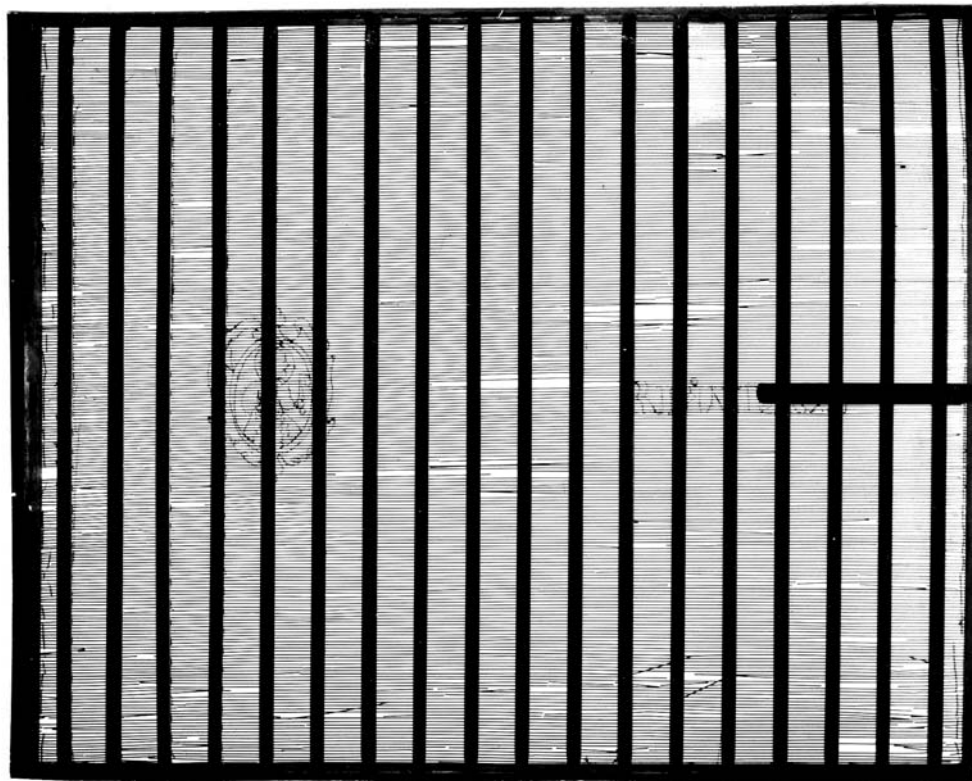
W Prezydium Miejskim w Dusznikach znajduje się 12 form czerpalnych, pochodzących z różnych okresów produkcji młyna papierniczego w Dusznikach – od I połowy XVII wieku aż do I poł. XIX wieku. /ryc. 31–34/.

31. Duszniki – Papiernia – Forma czerpalna. Fot. K. Gawinowska, X. 1960 r.
Neg. P.K.Z. – Wrocław

32. Duszniki – Papiernia – Forma czerpalna. Fot. K. Gawinowska, X. 1960 r.
Neg. P.K.Z. – Wrocław

33. Duszniki – Papiernia – Forma czerpalna. Fot. K. Gawinowska, X. 1960 r.
Neg. P.K.Z. – Wrocław

34. Duszniki – Papiernia – Forma czerpalna. Fot. K. Gawinowska, X. 1960 r.
Neg. P.K.Z. – Wrocław
