KOŚCIÓŁ DOMINIKANÓW W GDAŃSKU

Architektura i jej przeobrażenia

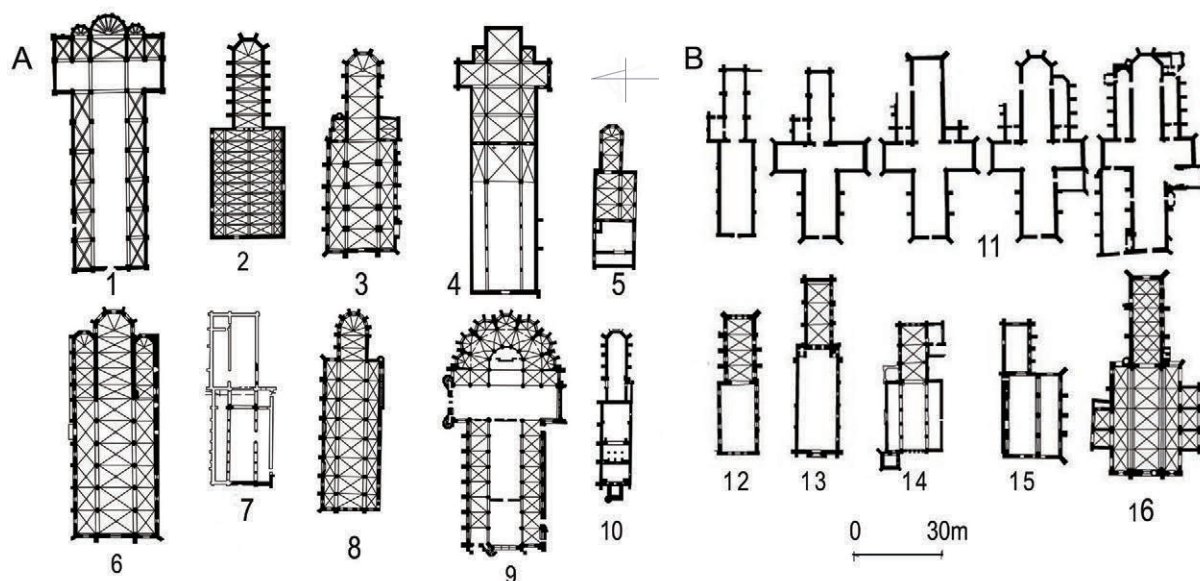
2. Przykłady rozplanowania kościołów dominikańskich: A – europejskie [Schenkluhn 2000, Tabl. II, IV–IX, XI, XXI, XXII], B – polskie [Włodarek 1995, 378, 438, 492, 507, 567], 1 – Treviso, 2 – Strasburg, 3 – Brunzwik, 4 – Bolonia, 5 – Praga, 6 – Ratzbona, 7 – Londyn, 8 – Stralsund, 9 – Poissy, 10 – Brda, 11 – Wrocław, 12 – Sieradz, 13 – Poznań, 14 – Sandomierz, 15 – Elbląg, 16 – Kraków (oprac. E. Łużyńska, rys. ZWA PWr)

W kościołach dominikańskich konieczne było zaplanowanie przestrzeni liturgicznej dla zakonników, początkowo oratorium, później prezbiterium mieszczącego ołtarz i stalle. Istotne było także wnętrze dla wiernych, czasami oddzielane przegrodą – lektorium. Różnorodność rozwiązań była wielka. W najwcześniejszych powstających kościołach dominikańskich zauważalne są nawiązania do modelu bernardyńskiego² (Bolonia, Genua, Florencja, Piza, Prouilhe), później wzorowano się na rzutach nawiązujących do planów katedr z obejściem i wieńcem kaplic (Poissy). W XIII wieku pojawiły się także budowle salowe zakończone wielobocznie (Lambrecht, Stetten) oraz dwuczęściowe, złożone z wydłużonego prezbiterium i okazalszego korpusu nawowego. Korpus bywał jednoprzestrzenny (Buda), dwunawowy (Colmar) lub trzynawowy (Friesach, Esslingen, Stralsund, Neuruppin, Thorn). W Polsce dominował kościół z wydłużonym prezbiterium zakończonym prosto lub wielobocznie i korpusem jednonawowym (Poznań, Sieradz), dwunawowym (Elbląg) lub trzynawowym (Sandomierz). W wieku XIV i XV sytuacja nie uległa zasadniczym zmianom. W rzutach nadal nawiązywano do modeli cysterskich (Siena, Perugia, Treviso, Werona, Wenecja, Batalha), budowano kościoły z wydłużonymi prezbiteriami zakończonymi wielobocznie (Strasburg, Colmar, Getynga, Brunzwik, Brandenburg, Brema) lub prosto (Norwich).

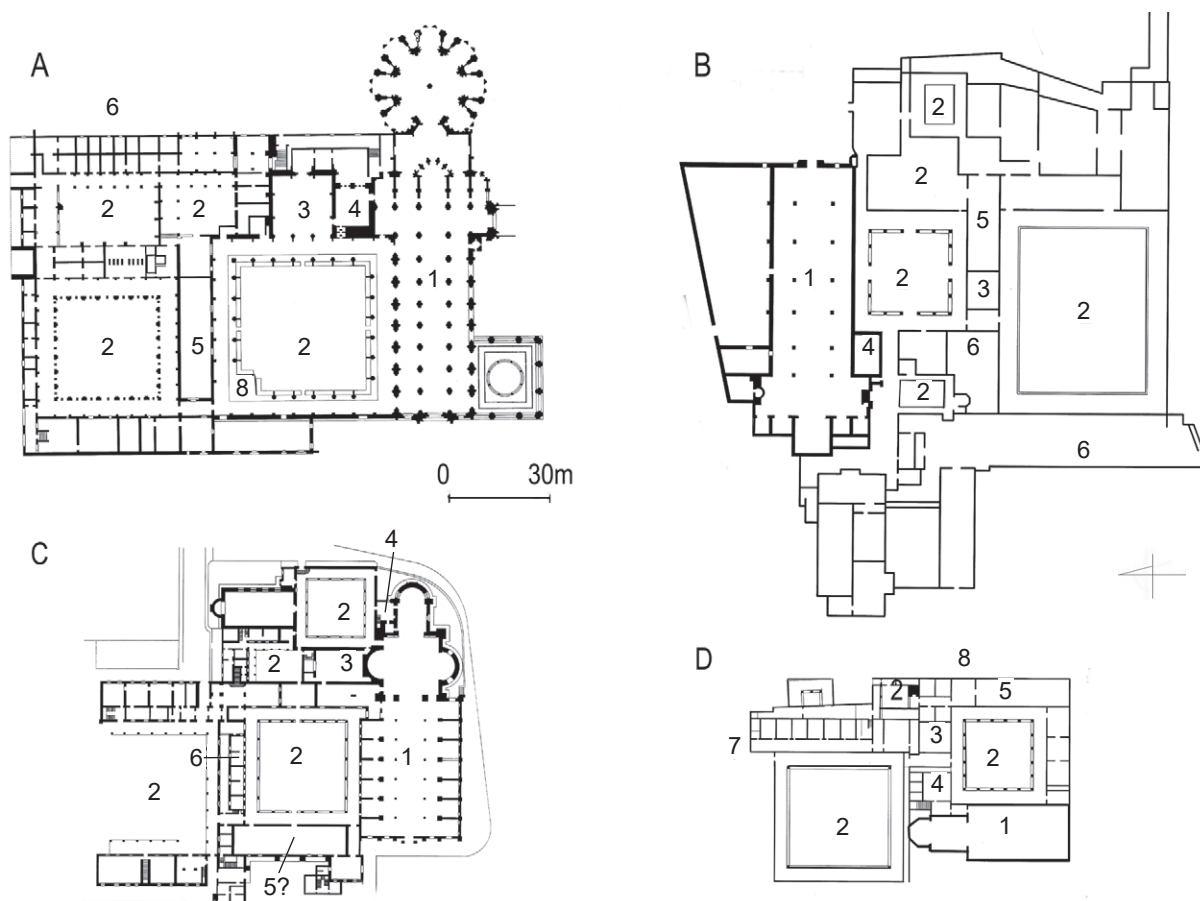
3. Wybrane europejskie klasztory dominikańskie, obecne rozplanowanie parteru [Braunfels 1972, s. 139, 140, 165]:
 A – Mediolan, B – Florencja, Santa Maria Novella, C – Florencja, San Marco, D – Batalha; 1 – kościół,
 2 – wirydarz lub dziedziniec, 3 – kapitułarz, 4 – zakrystia, 5 – refektarz, 6 – dormitorium,
 7 – infirmeria lub hospicjum, 8 – lavabo (oprac. E. Łużyńska, rys. ZWA PWr)

wirydarza i podział na część mnichów (skrzydło wschodnie i południowe lub północne) oraz konwersów (skrzydło zachodnie). W skrzydle wschodnim znajdowała się zakrystia, kapitułarz (miejsce zebrań kapituły), parlatorium (jedyne pomieszczenie do rozmów) i fraternia (miejsce pracy mnichów) oraz na piętrze dormitorium mnichów. W skrzydle południowym lub północnym umieszczano zwykle refektarz mnichów i kuchnię, w skrzydle zachodnim cellarium (podręczny magazyn) i refektarz konwersów oraz na piętrze dormitorium konwersów. Dominikanie z tego wzorca przejęli rozplanowanie skrzydeł: wschodniego i południowego lub północnego, natomiast zmienili funkcję skrzydła zachodniego, ponieważ w ich zakonach nie było instytucji konwersów.

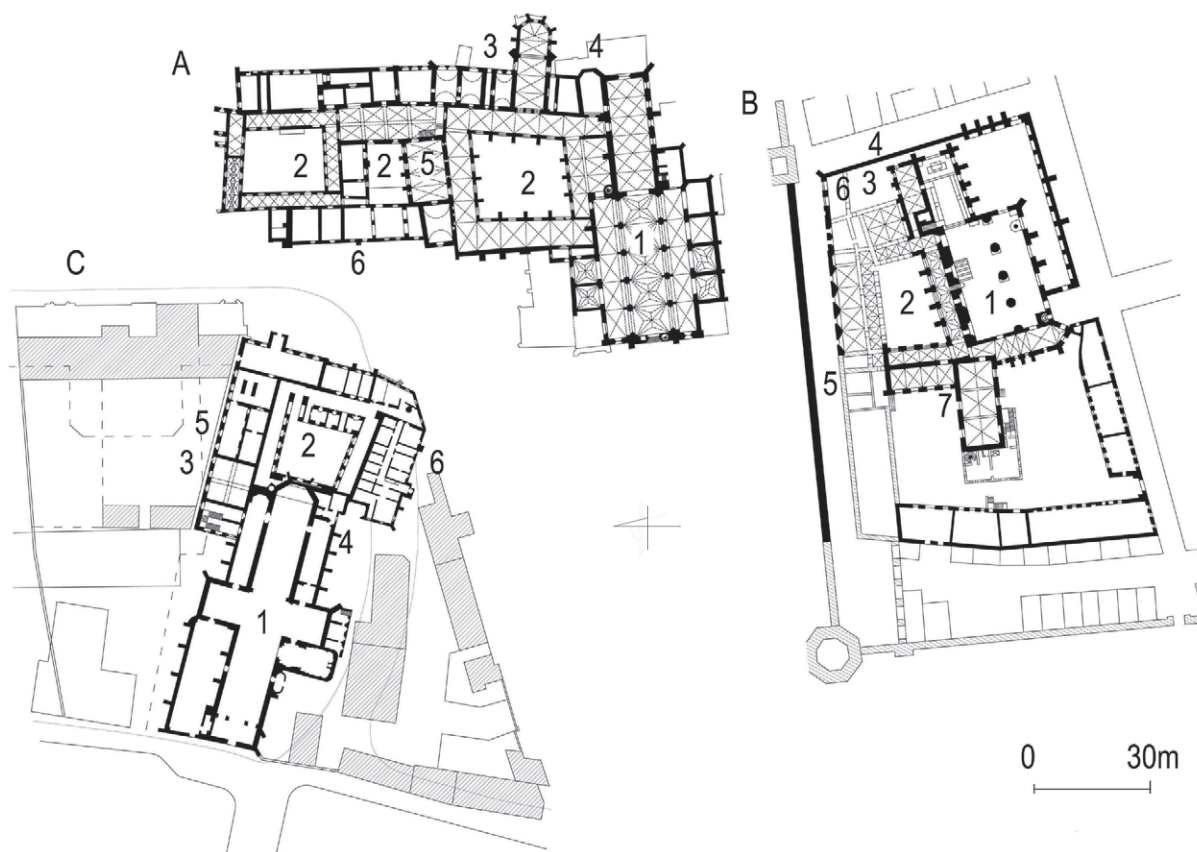
4. Wybrane polskie klasztory dominikańskie: A – Kraków [Szyma 2004], B – Elbląg [Nawrońska 2003], C – Wrocław [Małachowicz 1975]; 1 – kościół, 2 – wirydarz lub dziedziniec, 3 – kapitułarz, 4 – zakrystia, 5 – refektarz, 6 – dormitorium (oprac. E. Łużyniecka, rys. ZWA PWR)

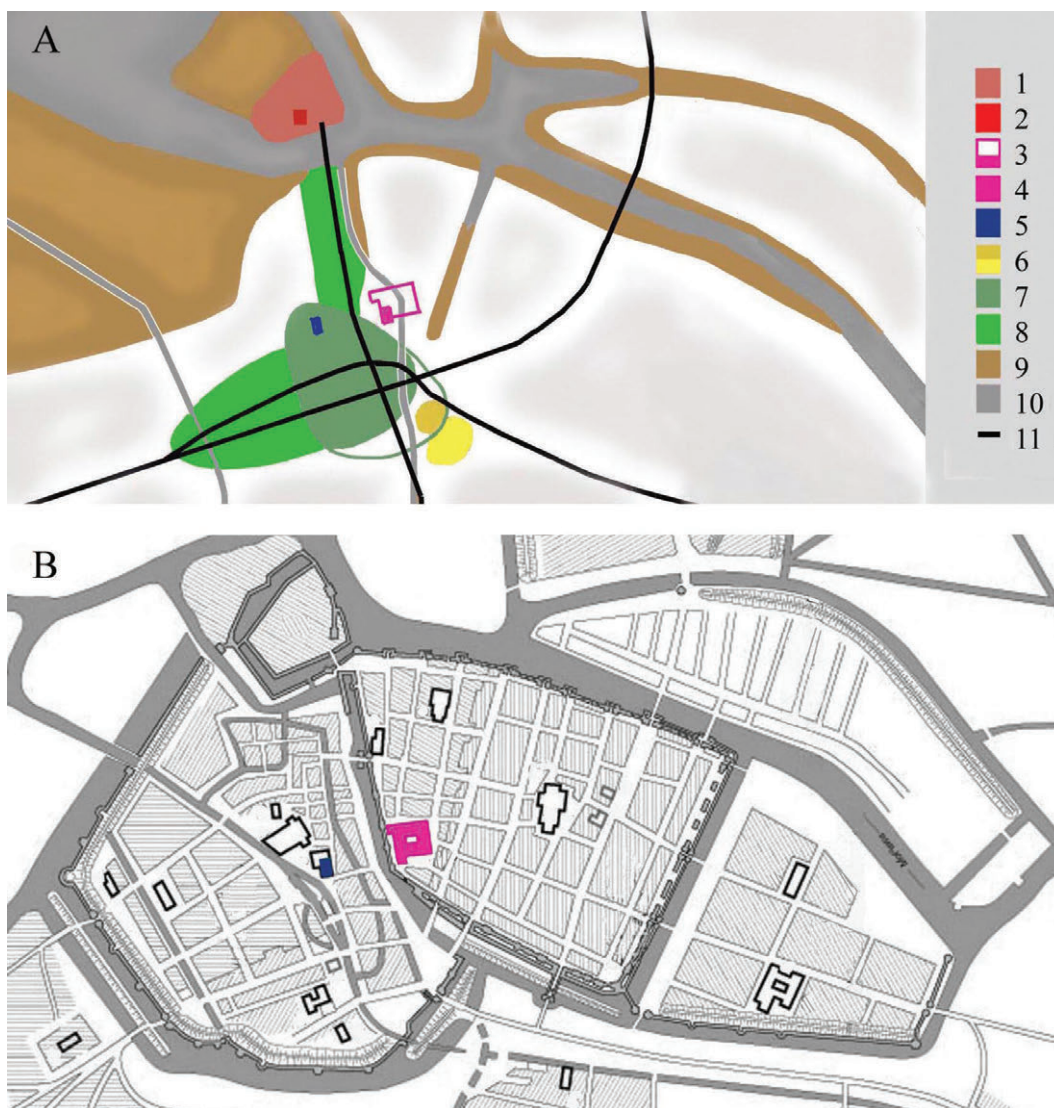
5. Aglomeracja gdańska.

A – koniec XIII w. wg Maciakowskiej [2009, il. II.1], B – około 1600 wg [KAS, 0406/25/044/013];

Początki kościoła o wezwaniu św. Mikołaja w Gdańsku najpewniej są związane z przełomem XII i XIII wieku, gdy w miejscu ujścia Motławy do Wisły, na naturalnych wzniesieniach wypiętrzonych ponad bagniste tereny powstawały pierwsze zespoły osadnicze [Maciakowska 2009, s. 24, 25]. Na jednym ze wzniesień funkcjonował wówczas zapewne warowny gród z kościołem NMP. Obok niego, na drugim piaszczystym wyniesieniu, niedaleko ujścia potoku Siedlicy do Motławy znajdowała się osada kupiecka z placem targowym, usytuowana przy biegnącym z południa na północ szlaku handlowym (*via mercatorum*). Wówczas filialny kościół św. Mikołaja był prawdopodobnie związany z tą osadą [Kowalski i in. 1969, s. 129; Zbiński 1978a, b].

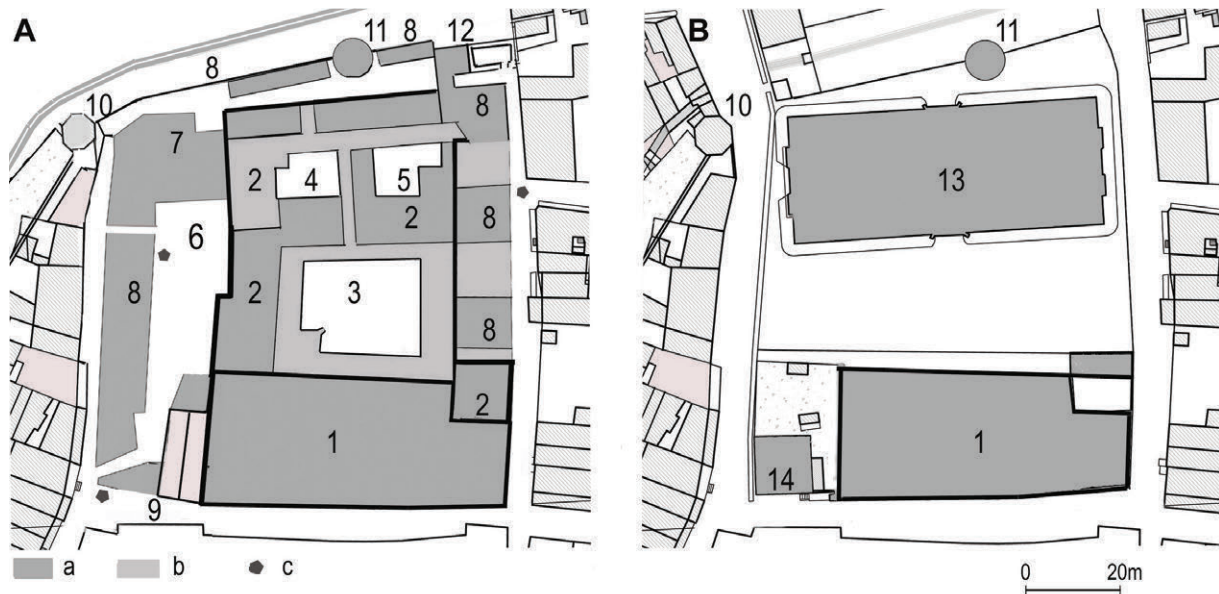
7. Gdańsk, teren klasztoru dominikańskiego: A – ok. 1814, rekonstrukcja, B – ok. 1869 według ryciny Buhsego [APG, 1126/376, s. 2]; 1 – kościół św. Mikołaja, 2 – budynek klauzury, 3 – wirydarz, 4 – dziedziniec zachodni, 5 – dziedziniec wschodni, 6 – podwórzec wielki, 7 – biblioteka (?), 8 – budynki gospodarcze i przemysłowe, 9 – kamienice mieszczańskie (?), 10 – baszta Jacka, 11 – baszta zakonna, 12 – wieża klasztorna, 13 – hala targowa, 14 – dom parafialny, ob. siedziba zakonu, a – budynki, b – wewnętrzna komunikacja, c – studnie (oprac. E. Łużyńska)

prezbiterium kościoła nie udokumentowano zabudowy, natomiast przy północno-wschodnim narożniku kaplicy św. Jacka umieszczono niewielki budynek, przedstawiany na poprzednich rysunkach jako domek z piętrem o konstrukcji szachulcowej. Prowadziło do niego osobne przejście usytuowane na północ od elewacji północnej kościoła i na północ od ogrodzenia ogródka plebanii. Oddzielone ono było murem kurtynowym od terenu przy hali targowej, ukazanego jako obszar pozbawiony zabudowy.

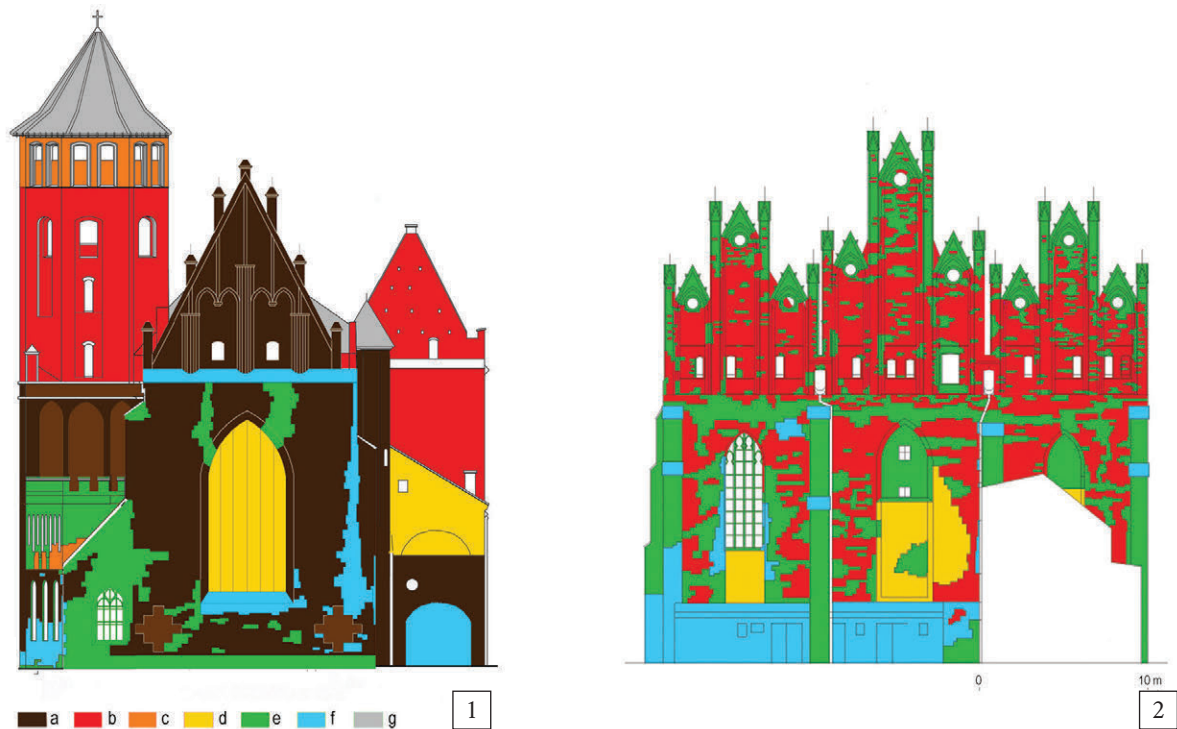
8. Badania stratygraficzne kościoła, próba datowania. Elewacje: 1 – wschodnia, 2 – zachodnia;
 a – I faza (1344/1348–ok. 1369), b – II faza (ok. 1369–koniec XIV w.),
 c – IV faza (2. połowa XVI–1. połowa XVII w.), d – V faza (lata 80. XVII–połowa XVIII w.),
 e – VI faza (2. i 3. tercja XIX w.), f – VII faza (XX w.–lata 20. XXI w.), g – dachy wielokrotnie remontowane
 (oprac. E. Łużyńska, rys. ZWA PWr)

Stwierdzono, że cegły w elewacji wschodniej zachowały czytelny układ gotycki. Część cokołowa, lica przypór, fragment pod parapetem okna i przy rynnie uzupełniono ceglami o innej barwie, wstawionymi podczas bieżących remontów. Fragmentem najbardziej przebudowanym

było lico ściany zakrystii. W trakcie badań zlokalizowano linię nadbudowy attyki oraz wyodrębniono wymienione kształtki ościeża okna. Stwierdzono także, że maswerk wypełniający okno zakrystii został wykonany z betonu.

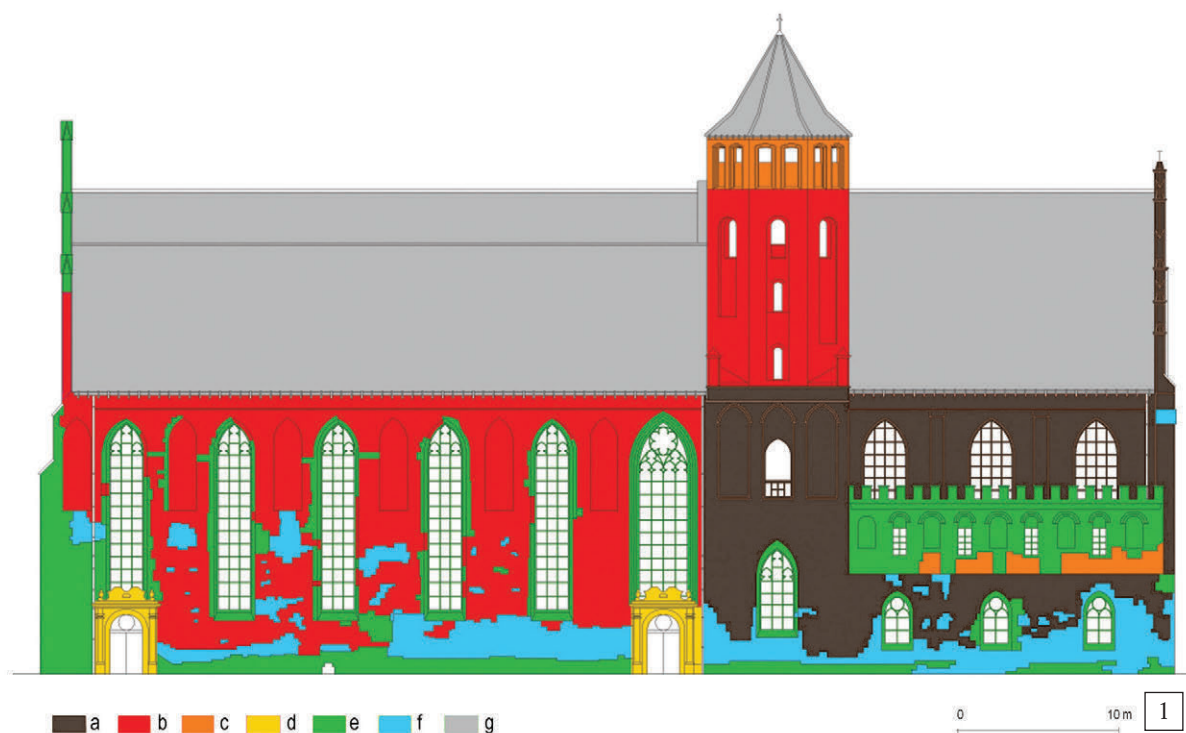
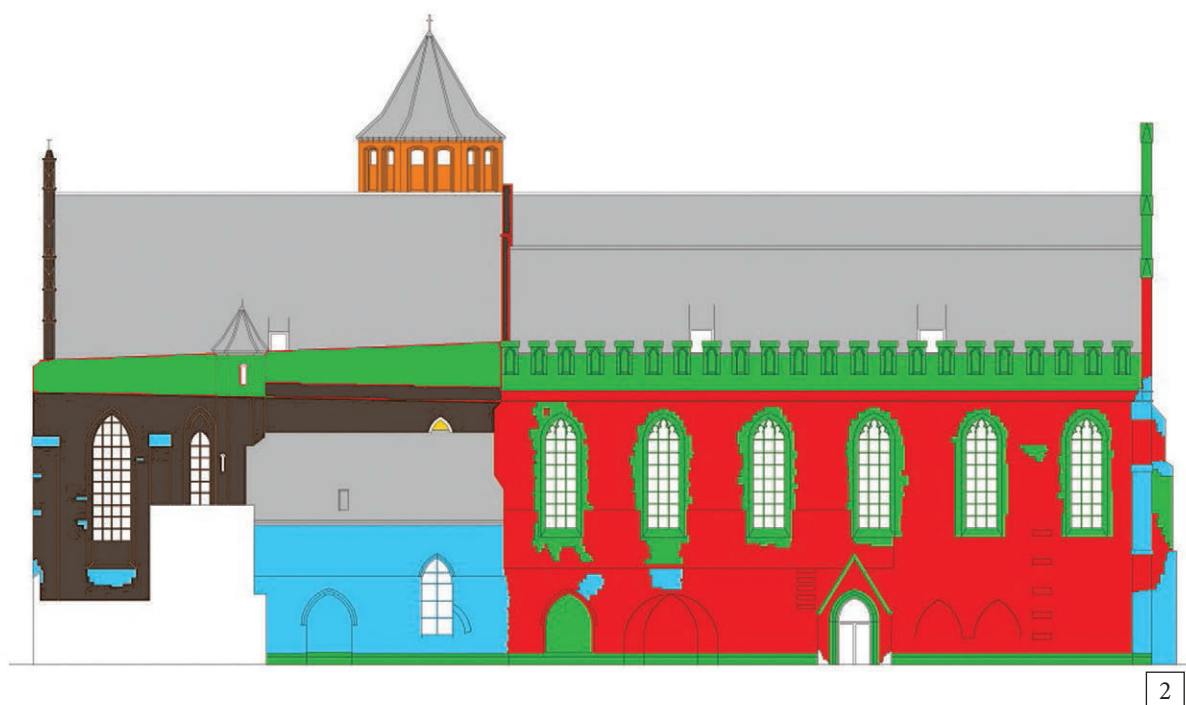
9. Badania stratygraficzne kościoła, próba datowania. Elewacje: 1 – południowa, 2 – północna;
 a – I faza (1344/1348–ok. 1369), b – II faza (ok. 1369–koniec XIV w.),
 c – IV faza (2. połowa XVI–1. połowa XVII w.), d – V faza (lata 80. XVII–połowa XVIII w.),
 e – VI faza (2. i 3. tercja XIX w.), f – VII faza (XX w.–lata 20. XXI w.), g – dachy wielokrotnie remontowane
 (oprac. E. Łużyńska, rys. ZWA PWr)

Kompozycja elewacji północnej kościoła, jak stwierdzono, była odzwierciedleniem poszczególnych jego części funkcjonalnych. Na zachodzie znajdowała się pozbawiona przypór część nawowa elewacji, zwieńczona okazałą attyką. Poniżej attyki i fryzu ze śladami polichromii zachowały się duże ostrołuczne okna z profilowaniem wychodzącym przed lico ściany. Między czterema oknami od wschodu zachowało się oparcie dachu i destrukcyjne kondygnacji strychowej. Poniżej okien przetrwały ostrołuczne relikty sklepień i portal domkowy. Lico ściany było wielokrotnie przebudowywane, czego śladem są różnice budulca. Dolna część muru i portal powstały z ciemnych cegieł w układzie blokowym. Wyższe fragmenty wykonano z cegieł o układzie gotyckim. Część z tych cegieł była ciemna i miała pofałdowaną fakturę. Budulec jasny i gładki występował w attyce oraz w ościeżach okien.

Badania stratygraficzne prowadzono także w części wschodniej elewacji północnej, która została przedzielona wystającą ponad dach wieżyczką o rzucie ośmiobocznym. Na wschód od niej zachowały się skarpy prezbiterium i między nimi ostrołuczne okna o różnej szerokości. Po stronie zachodniej przetrwała ściana kaplicy św. Jacka z oknem zwieńczonym półkolem i śladami po zamurowanych otworach i sklepieniach. Nad dachem kaplicy wznosiła się część muru prezbiterium z jednym fragmentem okna. Badania budulca doprowadziły do wniosku, że ściana

prezbiterium na wschód od wieżyczki zbudowana była z ciemnych cegieł o układzie gotyckim, w ościeżach okien wiele kształtek zostało wymienionych. Zachodnia część muru miała odmienną strukturę. Cegły o różnych barwach ułożono w wątku gotyckim. Warstwy były czasami zaburzone, a cegły powiązane z oknami zakończonymi półkoleście lub ostrołucznie. Podobną techniką została wzniesiona ściana nad gzymsem prezbiterium i górna część wieżyczki.

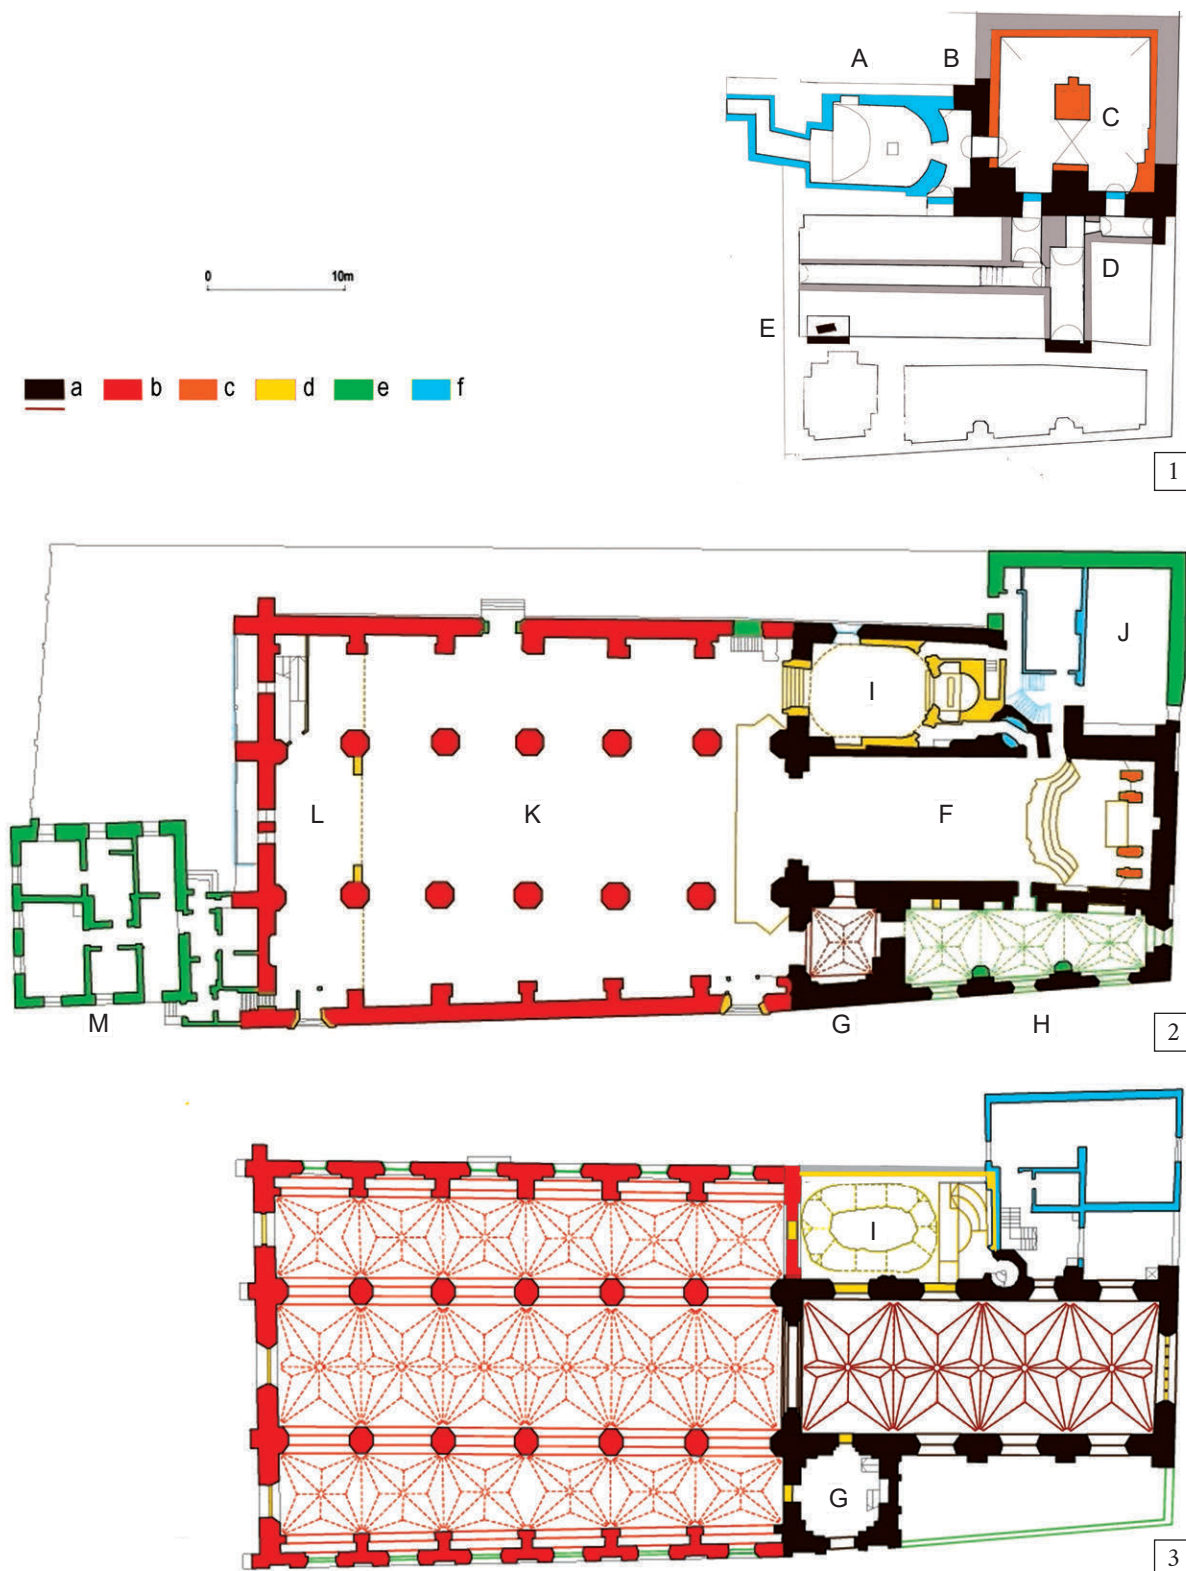
10. Badania stratygraficzne kościoła, próba datowania. Rzut: 1 – podziemie, 2 – przyziemie, 3 – poziom sklepień;
 A – kaplica, B – łącznik, C – kotłownia, D – kanały, E – relikwiarz, F – prezbiterium,
 G – wieża, kaplica św. Józefa, H – zakrystia, I – kaplica św. Jacka, J – tzw. Górka Dominikańska,
 K – korpus nawowy, L – empory organowe z różnych okresów, M – plebania;
 a – I faza (1344/1348–ok. 1369), b – II faza (ok. 1369–koniec XIV w.),
 c – IV faza (2. połowa XVI–1. połowa XVII w.), d – V faza (lata 80. XVII–połowa XVIII w.),
 e – VI faza (2. i 3. tercja XIX w.), f – VII faza (XX w.–lata 20. XXI w.)
 (oprac. E. Łużyńska, rys. ZWA PWr)

Podczas badań architektonicznych przeanalizowano również wnętrze przyziemia kościoła, złożone z dwóch części – jednoprzestrzennego prezbiterium i trzynawowego korpusu halowego. Czteroprzęsłowe prezbiterium od początku w rzucie było wydłużonym prostokątem. Było ono pokryte tynkiem, co uniemożliwiało analizę budulca. W jego ścianie wschodniej zachowały się do dziś dwie wnęki oraz wyżej okazałe ostrołuczne okno, obecnie zamurowane. Glify okienne były prosto zakończone. Kompozycja ściany północnej we wnętrzu prezbiterium została podzielona na dwie części. W części wschodniej przetrwały dwa wąskie okna ostrołuczne, do połowy wysokości zamurowane. Ościeża okien podkreślono profilami w formie gruszkowej. Poniżej parapetów okiennych ścianę zdobiła polichromia figuralna oraz wąski ostrołuczny portal. Inaczej zostały wykonane okna w zachodniej części ściany północnej. Były one szerokie, w całości zamurowane, ich obecnie niewidoczne parapety zostały zasłonięte stallami. Miały również odmiennie profilowane ościeża. Stwierdzono, że w łukach profile były złożone z prostych uskoków, które niżej przechodziły w podwójne wałki. W jednym z okien zachował się także wysoko położony zamurowany otwór ostrołuczny.

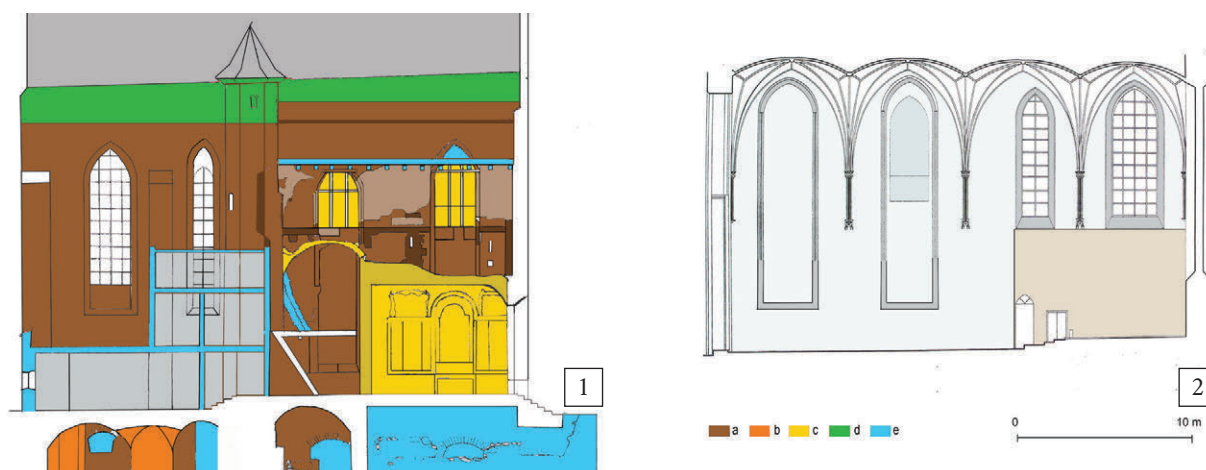
11. Północna ściana prezbiterium: 1 – lico północne, próba datowania, 2 – lico południowe;
a – I faza (1344/1348–ok. 1369), b – IV faza (2. połowa XVI w.–1. połowa XVII w.),
c – V faza (lata 80. XVII–połowa XVIII w.), d – VI faza (2. i 3. tercja XIX w.), e – VII faza (XX w.–lata 20. XXI w.)
(oprac. E. Łużyńska, rys. ZWA PWr)

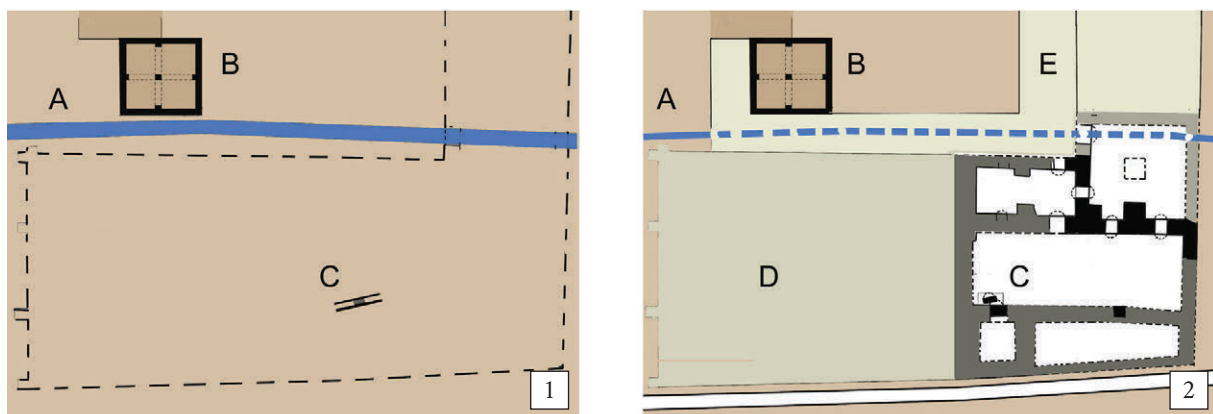
12. Wyznaczenie lokalizacji i początek budowy kościoła: 1 – teren przed rozpoczęciem prac, 2 – fundamenty prezbiterium; A – Siedlica (?), B – część wcześniejszej klauzury, C – relikw budowli, D – teren budowy nawy, E – teren budowy nowej klauzury
(oprac. E. Łużyńska, rys. ZWA PWr)

Kościół św. Mikołaja powstał zapewne przy Siedlicy, na północ od funkcjonującego klasztoru dominikanów i po rozebraniu wcześniejszej budowli, której relikw został odkryty przez Zbierskiego i obecnie jest eksponowany w małym pomieszczeniu pod posadzką prezbiterium, w jego północno-wschodnim narożniku. Jest to destrukc łuku fundamentowego wykonany z kamieni i luźno wstawionych cegieł palcówek o wymiarach 31,0–32,0 × 12,8–13,6 × 8,9–9,8 cm.

wielki zasięg. Świątynię wznoszono według jednej koncepcji ogólnej, rozpoczynając prace od części wschodniej. Na podstawie ostatnich badań architektonicznych wydzielono siedem głównych faz budowlanych i podjęto próbę ich datowania.

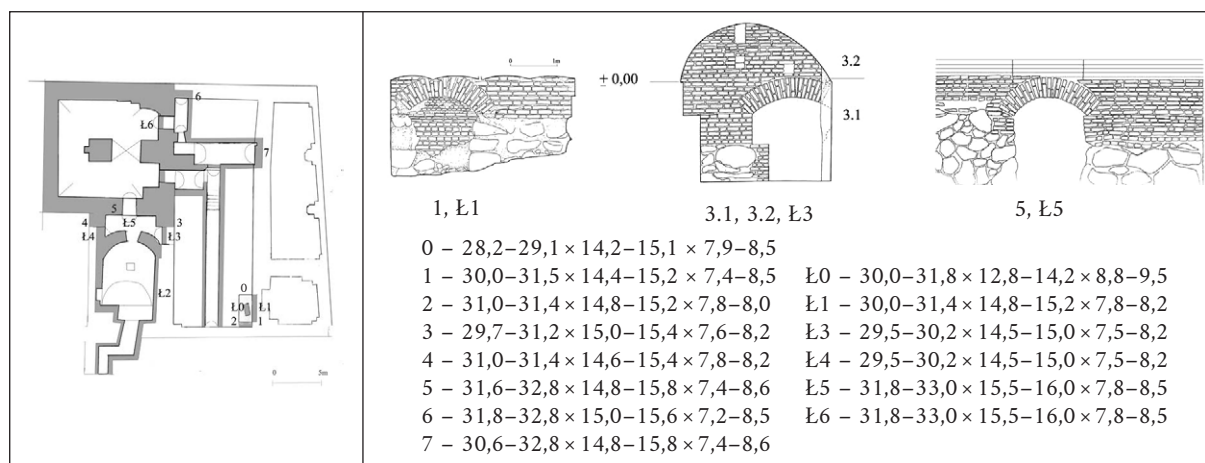
Tablica 1. Architektoniczna jednostka stratygraficzna, poziom fundamentów. Budulec datowany na lata 1344/1348–ok. 1369 (1–7, Ł1–Ł7). Wymiary cegieł: 0–7 – mury, ściany, Ł0–Ł6 – łuki (oprac. E. Łuzyniecka)

Na początku wzniesiono prawdopodobnie część wschodnią kościoła. Powstały ściany prezbiterium, kaplicy na północy i zakrystii z kwadratową w rzucie wieżą na południu. Posadowiono je na kamienno-ceglanych fundamentach łukowych. W fundamentach układ cegieł o wymiarach $29,7-32,8 \times 14,4-15,8 \times 7,2-8,6$ cm był głównie gotycki, miejscami wendyjski lub nieregularny. O równoczesnym powstaniu tych fundamentów świadczą wiązania murów stwierdzone podczas badań architektonicznych ZWA PWr i wiązanie ściany zakrystii z wieżą odsłonięte przez Zbierskiego.

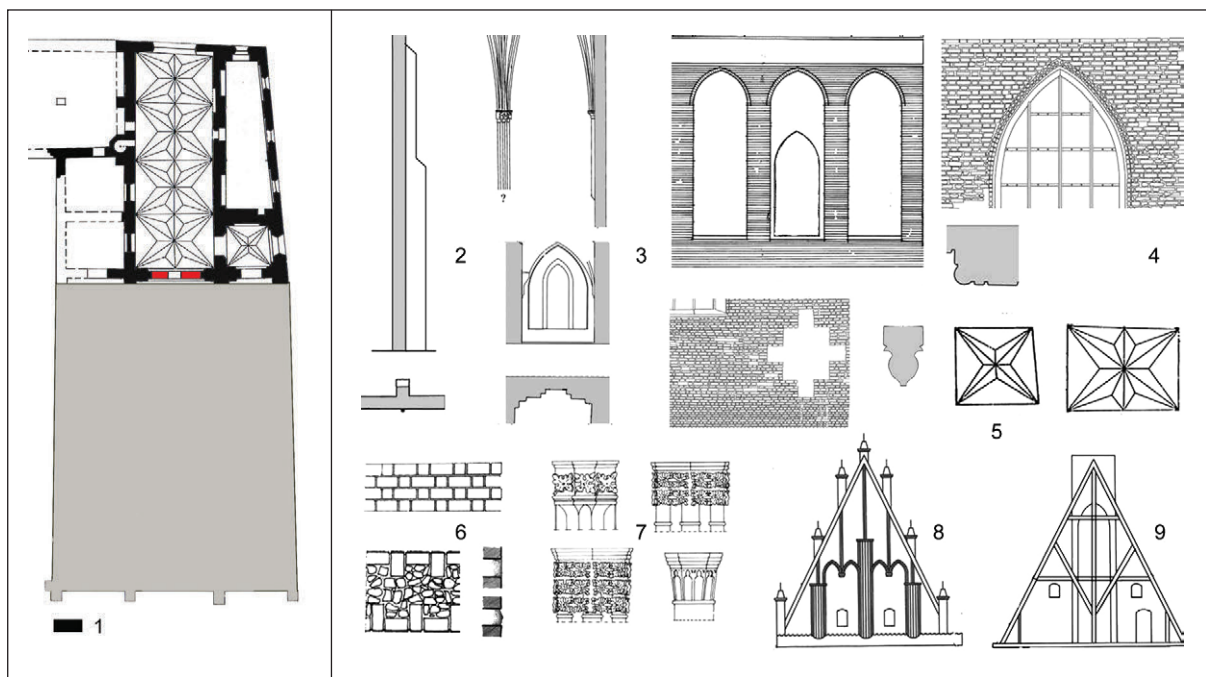
Tablica 2. Architektoniczna jednostka stratygraficzna, część ponad poziomem terenu:

1 – lata 1344/1348–ok. 1369, 2 – konstrukcje, 3 – płyciny, 4 – okno, 5 – sklepienia, 6 – mury,
7 – kapitele, 8 – szczyt wschodni, 9 – szczyt zachodni (oprac. E. Łużyńska)

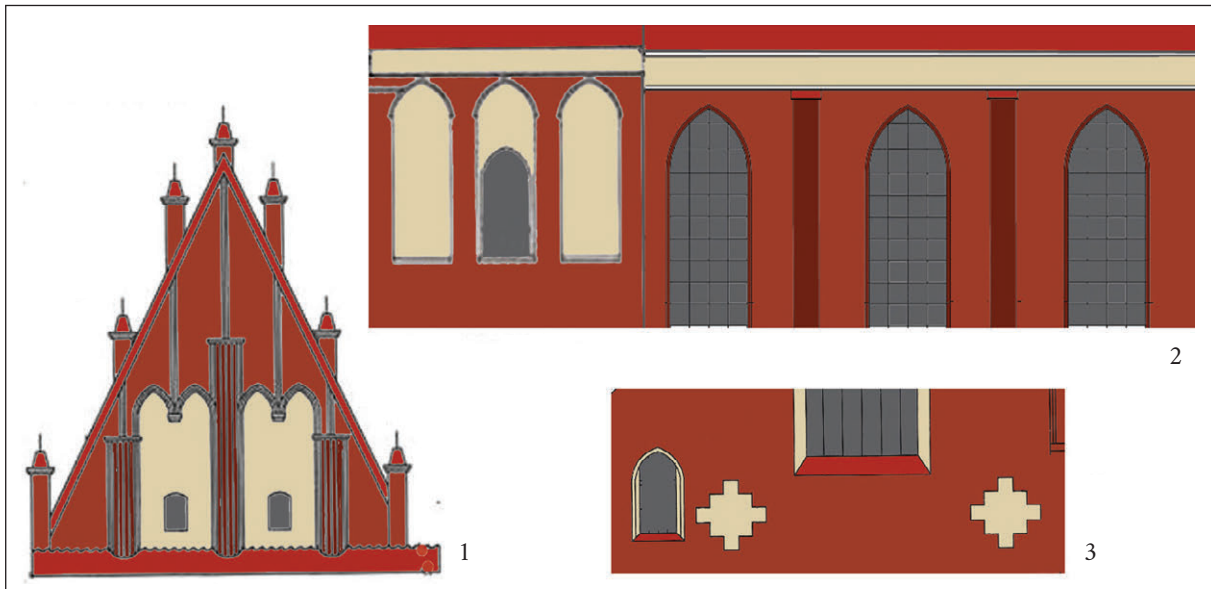
Tablica 3. Architektoniczna jednostka stratygraficzna datowana na lata 1344/1348–ok. 1369.
 Kolorystyka elewacji: 1 – szczyt wschodni, 2 – ściana południowa, 3 – płyciny wschodnie
 (oprac. E. Łużyniecka)

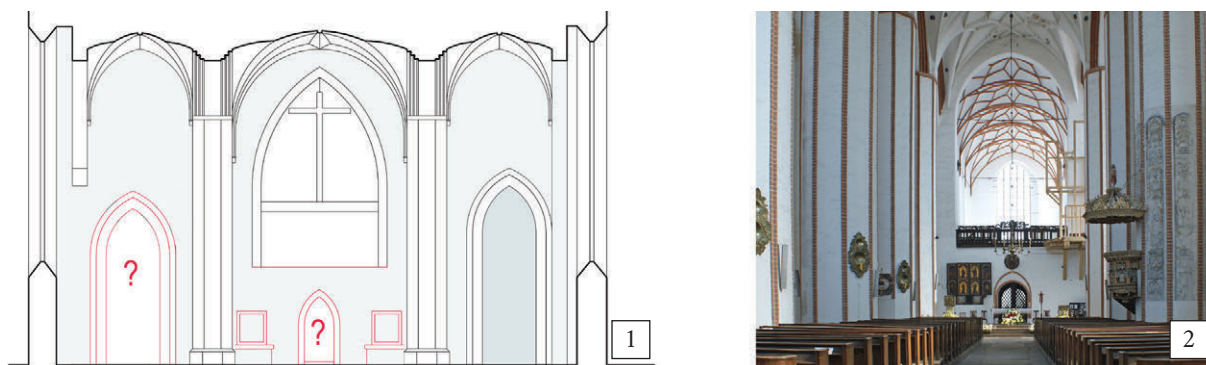
13. Przegroda w formie lektorium:

- 1 – hipotetyczna rekonstrukcja w kościele gdańskim (oprac. E. Łużyniecka, rys. ZWA PWr),
2 – relikw w gdańskim kościele franciszkańskim (fot. A. Piwek)

13 Po wzniesieniu części zakonnej kościoła zbudowano okazałą część laicką – trzynawową halę
 korpusu. Być może wydzielono ją przegrodą w formie lektorium, podobnie jak w gdańskim
 kościele franciszkańskim. Cegły o wymiarach 29,7–32,6 × 14,6–15,8 × 7,5–8,5 cm w murach
 155, 156 obwodowych układano w wątku gotyckim. Podczas budowy hali nie powtórzono natomiast
 systemu konstrukcyjnego prezbiterium. Nie wzmocniono ścian skarpami zewnętrznymi, lecz
 zastosowano skarpy wewnętrzne – między nimi mogły więc funkcjonować kaplice. We wnętrzu

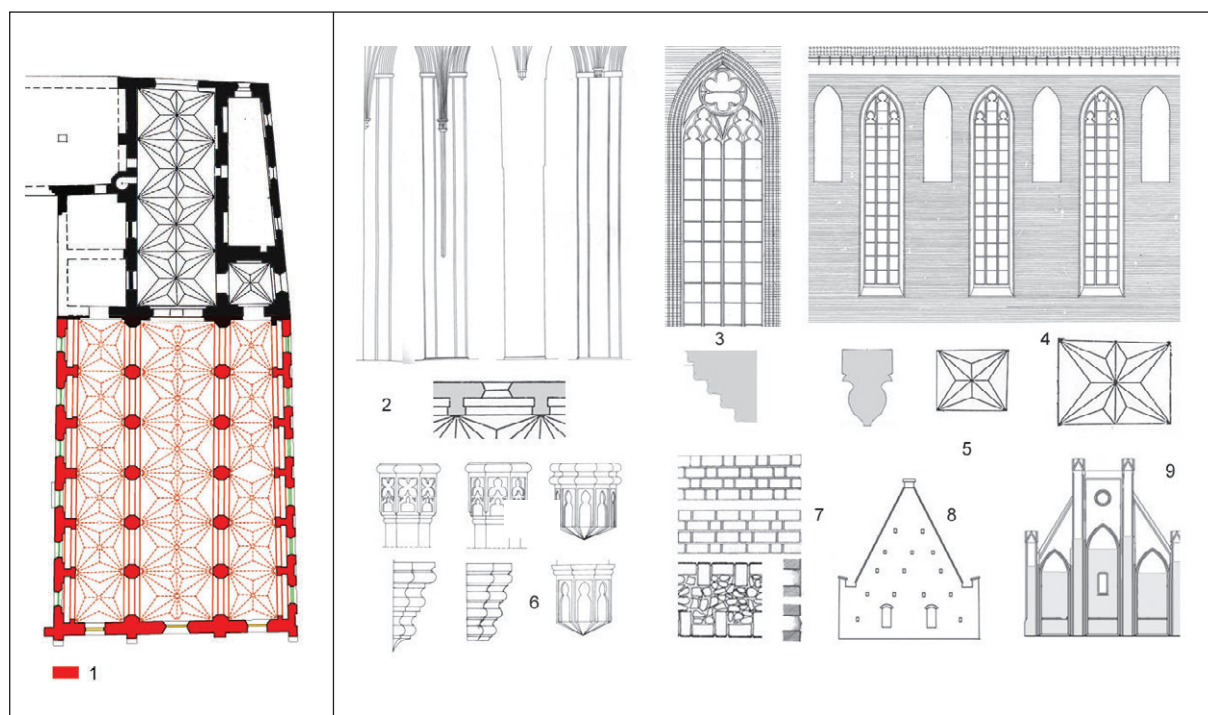
Tablica 4. Architektoniczna jednostka stratygraficzna:

- 1 – ok. 1369–koniec XIV w., 2 – konstrukcje, 3 – okno, 4 – ściana południowa, 5 – sklepienia,
6 – kapitele i wsporniki, 7 – mury, 8 – szczyt północno-wschodni, 9 – szczyt północno-zachodni, rekonstrukcja
(oprac. E. Łużyniecka)

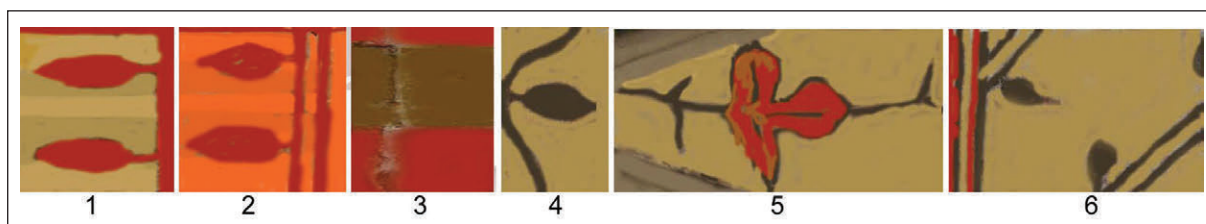
Tablica 5. Architektoniczna jednostka stratygraficzna datowana na lata 1423–1487.

Fragmety średniowiecznych polichromii (według [Sikorska, Wilga-Steyer 2007]): 1, 2, 3 – żebra, 4 – profil okna, 5 – zbieg żeber przy zworniku, 6 – podniebienie łuku tęczowego (oprac. E. Łużyńska)

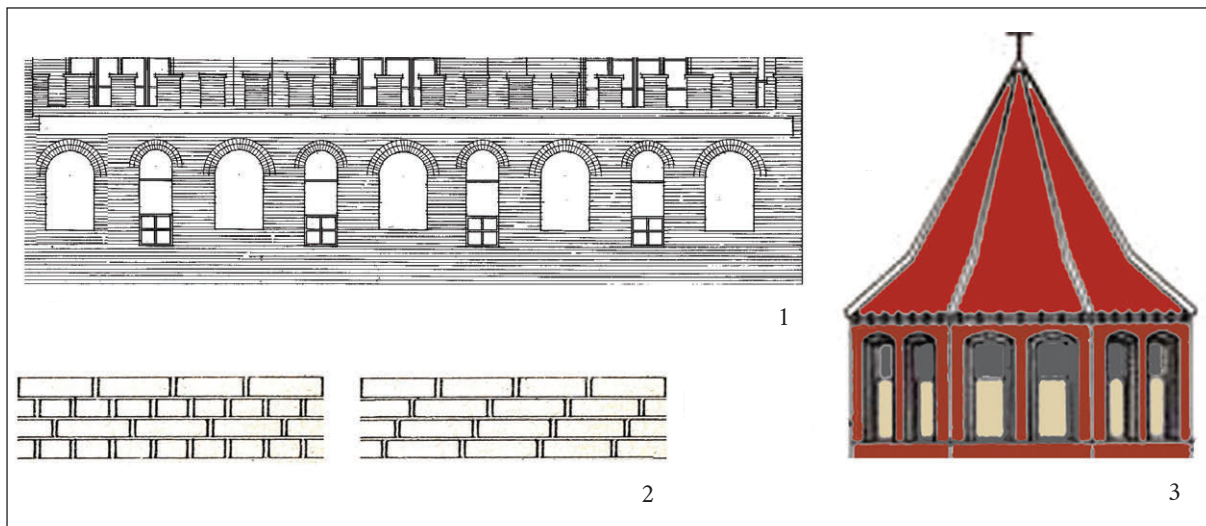
Tablica 6. Architektoniczna jednostka stratygraficzna datowana na okres: 2. połowa XVI – 1. połowa XVII w.:
1 – attyka zakrystii, 2 – mury, 3 – górna kondygnacja wieży
(oprac. E. Łużyniecka)

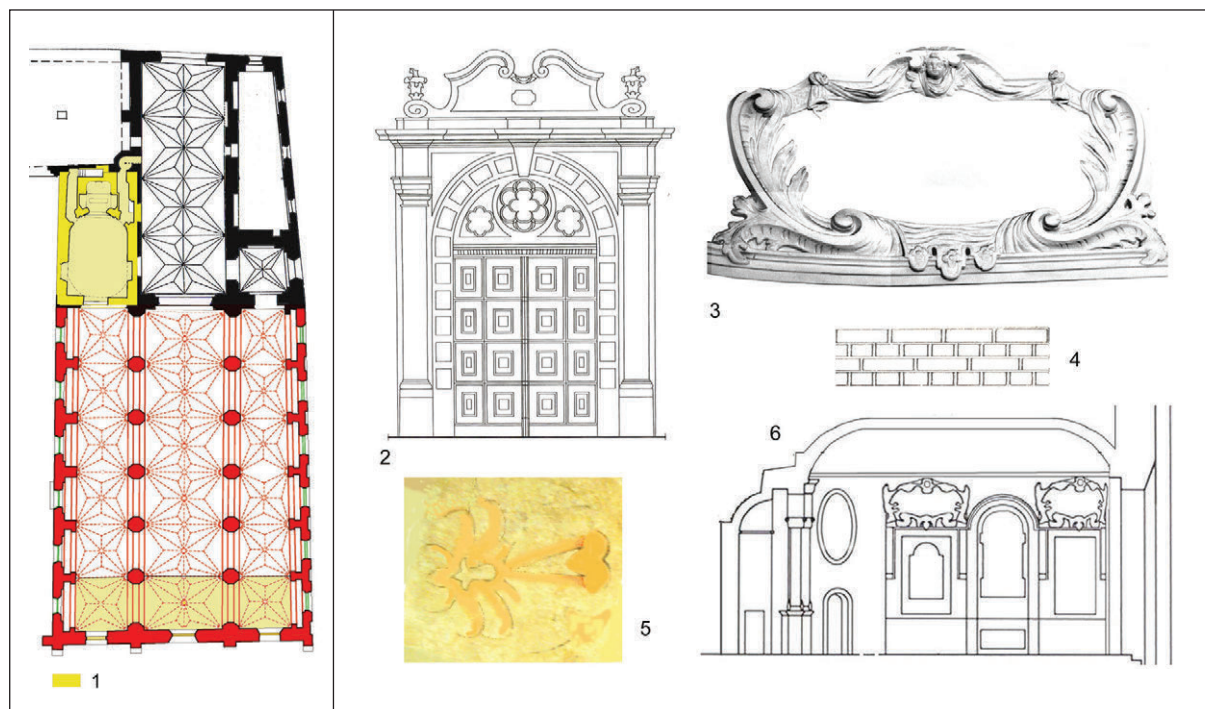
Tablica 7. Architektoniczna jednostka stratygraficzna:

1 – lata 80. XVII–połowa XVIII w., 2 – portal południowy, 3 – sztukateria, 4 – mur,
5 – polichromia przy zworniku pośrednim (według [Sikorska, Wilga-Steier 2007]), 6 – kaplica św. Jacka
(oprac. E. Łużyniecka)

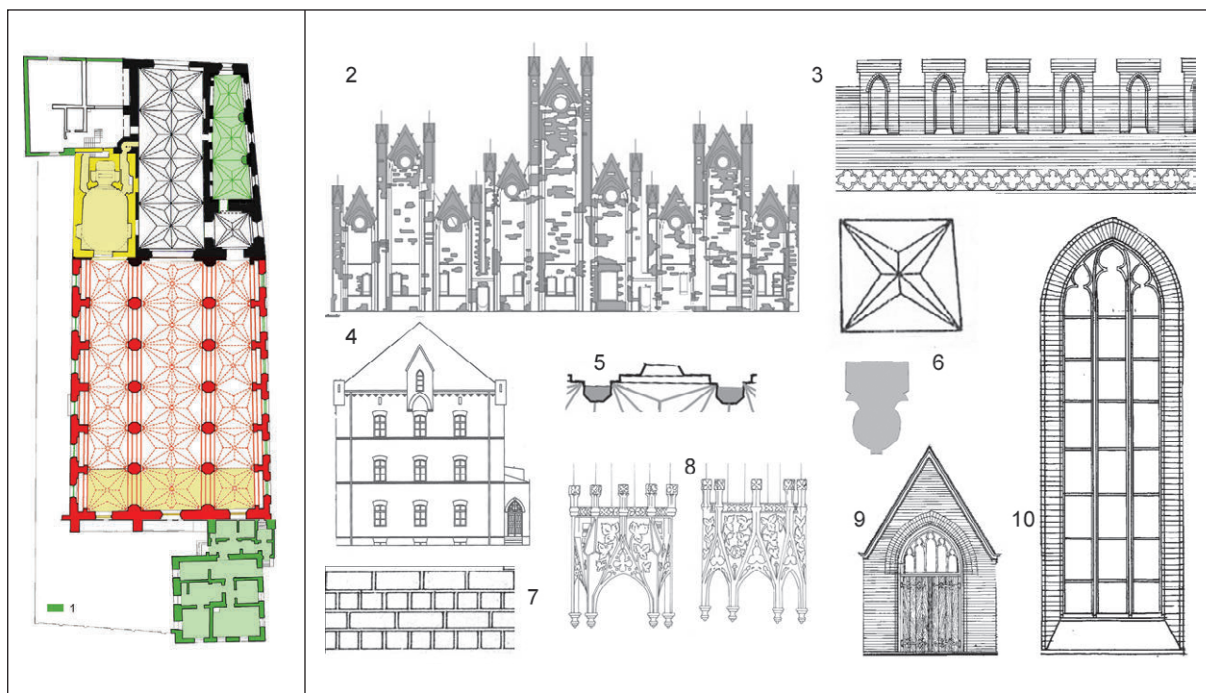
Tablica 8. Architektoniczna jednostka stratygraficzna:

- 1 – 2.-3. tercja XIX w., 2 – sterczyny szczytu zachodniego, 3 – attyka nawy północnej,
 4 – plebania, 5 – konstrukcja, 6 – sklepienia, 7 – mur, 8 – baldachimy słuźek prezbiterium,
 9 – portal północny, 10 – okna północne
 (oprac. E. Łuźyniecka)

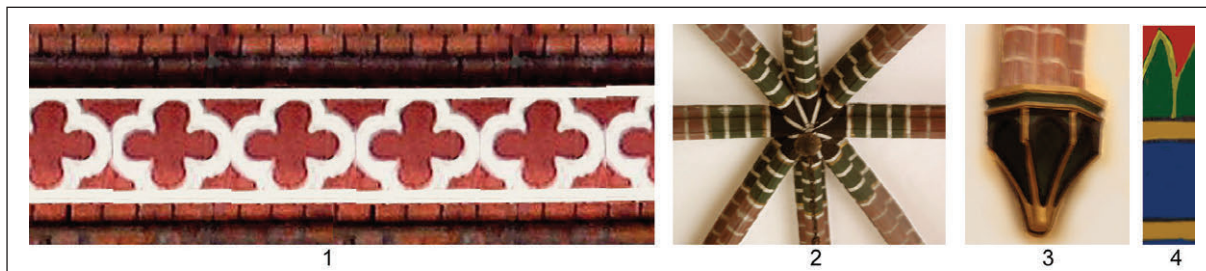
Tablica 9. Architektoniczna jednostka stratygraficzna datowana na 2.–3. tercję XIX w.
Fragmety nowożytnych polichromii: 1 – fryz podokapowy, 2 – zwornik, 3 – wspornik, 4 – żebro
(według [Sikorska, Wilga-Steyer 2007])

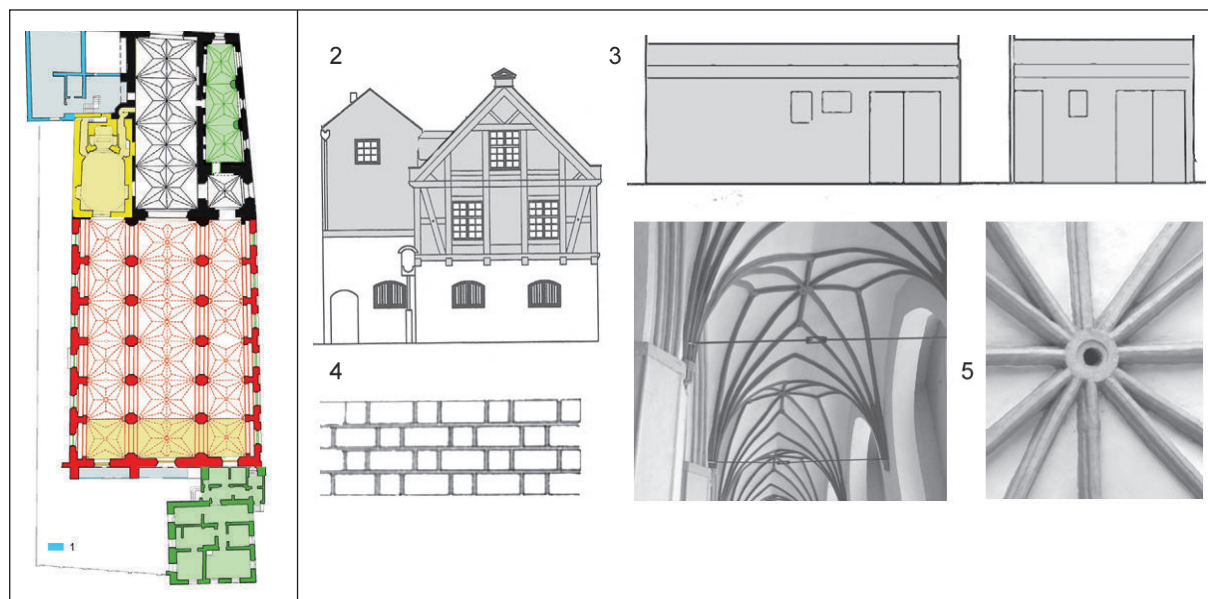
Tablica 10. Architektoniczna jednostka stratygraficzna:
 1 – XX w.–lata 20. XXI w., 2 – tzw. Górka Dominikańska,
 3 – garaże, 4 – mur, 5 – kolorystyka wnętrza
 (oprac. E. Łużyniecka)

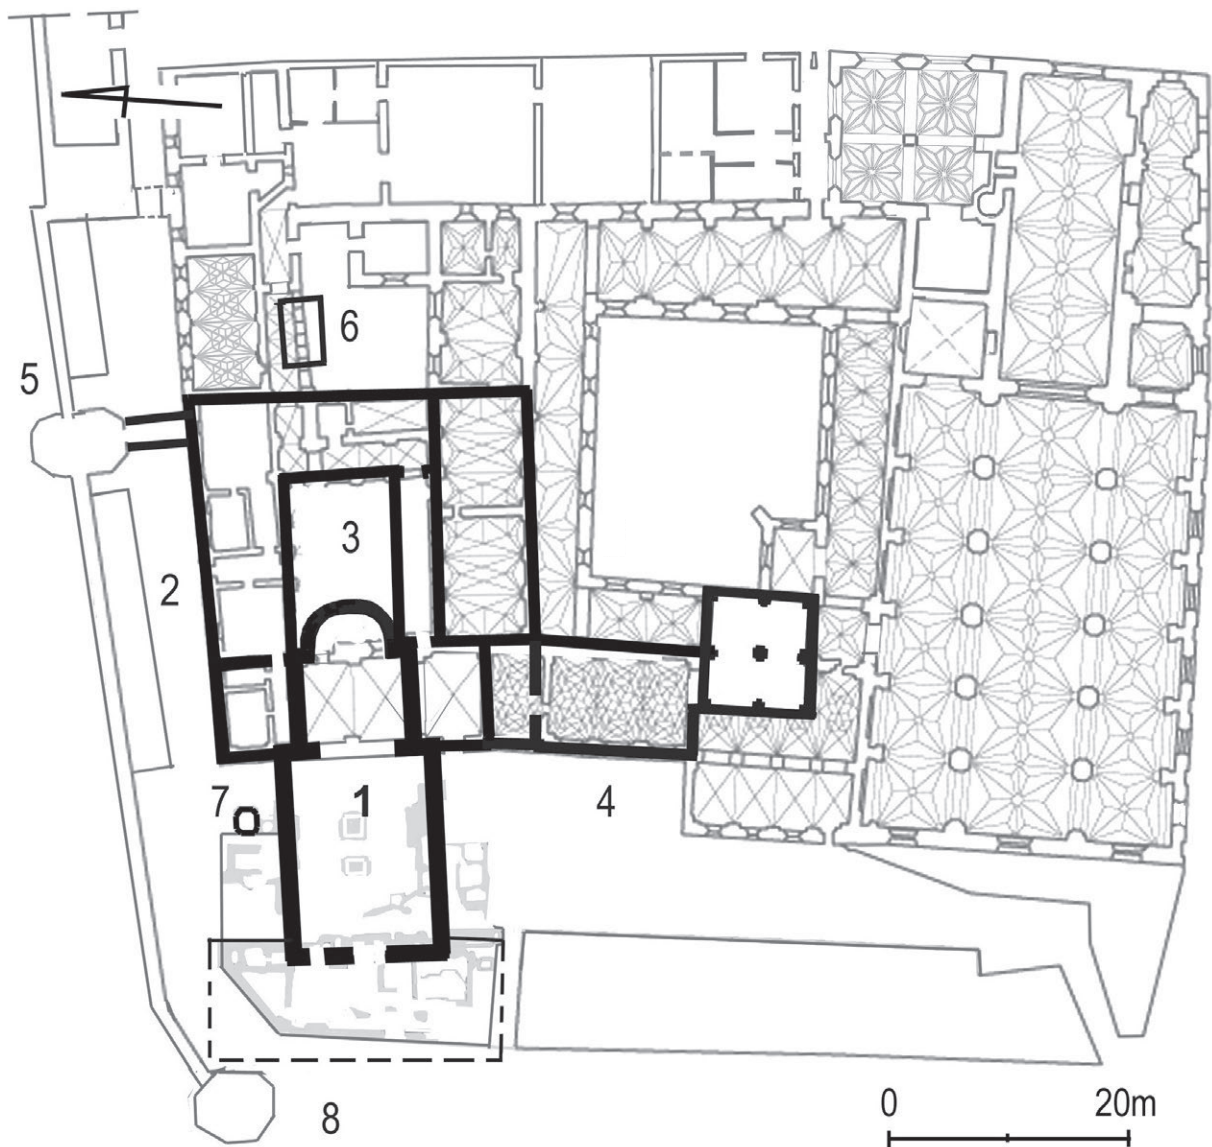
14. Gdańsk, próba rekonstrukcji rzutu najstarszego klasztoru z XIV w.:
 1 – pierwszy kościół, 2 – budynek klauzury, 3 – wirydarz, 4 – dom spowiedni (?),
 5 – baszta zakonna z latryną (?), 6 – wapiennik, 7 – studnia, 8 – wykop zachodni
 (oprac. E. Łużyńska, rys. ZWA PWR)
