KOŚCIÓŁ DOMINIKANÓW W GDAŃSKU

Architektura i jej przeobrażenia

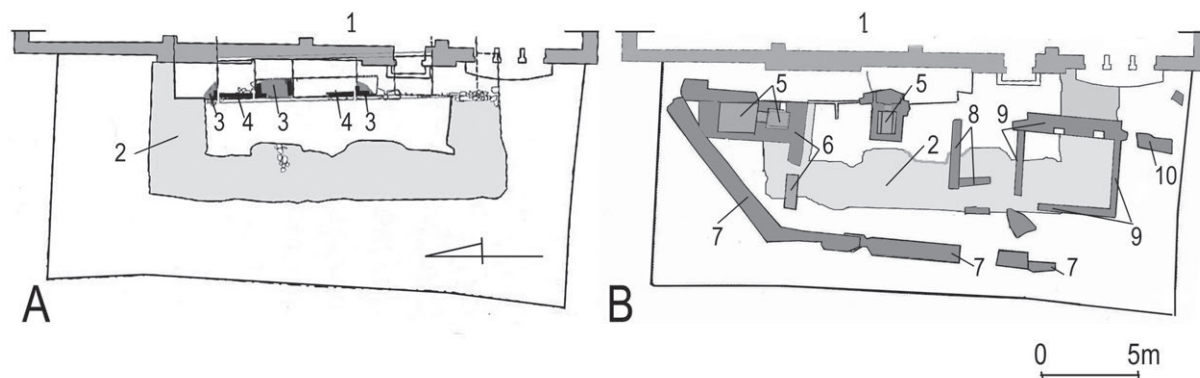
15. Gdańsk, dawny klasztor dominikański, wykop zachodni według Szyszki [2009, ryc. 1]:
 A – horyzont 4, 5, B – horyzont 6; 1 – hala targowa, 2 – domniemany negatyw wieży,
 3 – relikwiarz pierwszego kościoła, 4 – zamurowanie, 5 – piec, 6 – ściana działowa,
 7 – ściana obwodowa, 8–10 – obiekty (oprac. E. Łużyniecka, rys. ZWA PWr)

Dyskusyjne jest także dotychczasowe datowanie zamurowania między relikdami wyżej opisywanych cokołów. Czas ich powstania został wyznaczony na XIII wiek, a podstawą datowania był układ wendyjski cegieł. Przede wszystkim, jak wykazano podczas badań architektonicznych, w taki sposób budowano mury gdańskiego klasztoru również później. Wątek wendyjski występował bowiem w fundamentach istniejącego kościoła św. Mikołaja, datowanych na mniej więcej 1344 rok, oraz w jego szczycie, który powstał około 1392 roku (patrz s. 42). Ograniczenie datowania wątku wendyjskiego do XIII wieku było tłumaczone analogiami do terenów południowej Polski. Tymczasem na północy naszego kraju wątek ten towarzyszył układowi gotyckiemu

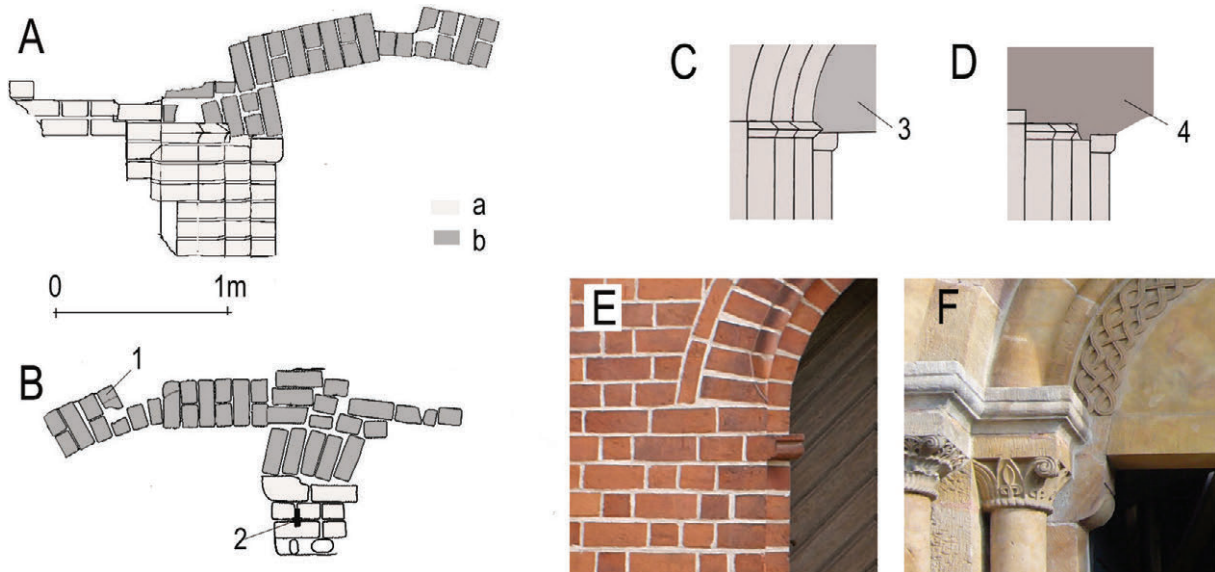
16. Gdańsk, dawny klasztor dominikański, wyprowadzenie archiwoltu portalu według Szyszki [2010, ryc. 1]:
 A – lico zewnętrzne, B – lico wewnętrzne, C – rekonstrukcja 1. fazy,
 D – rekonstrukcja 2. fazy, E – Lehnin, F – Sulejów;
 1 – cegła z fazą, 2 – hak, 3 – tympanon, 4 – łęk odcinkowy, a – mury z 1. fazy, b – mury z 2. fazy
 (oprac. E. Łużyńska, rys. ZWA PWr)

rach $7,90 \times 9,00$ m i z nawy o wymiarach $10,40 \times 15,60$ m. Część zachodnią świątyni trudno jest obecnie zrekonstruować. Ściany kościoła były prawdopodobnie wzniesione z otoczków w części fundamentowej oraz z cegieł w części nadziemnej. Nie można także wykluczyć, że odkryty relikw portalu [Szyszka 2009, s. 623] mógł być związany z pierwszym kościołem. Według odkrywców relikw ten był jednoetapowym dziełem budowlanym, złożonym z fragmentu uskokowego ościeża i relikw łuku nadproża. Trudno zgodzić się z taką interpretacją. Analiza architektoniczna relikw wykazała bowiem, że fragment łuku ościeża opierał się częściowo na zniszczonych kształtkach impostów i został zbudowany z cegieł ułożonych prawie pod kątem prostym do nich. Gdyby wspomniany fragment ościeża był częścią archiwoltu, to kształtki impostów nie byłyby zniszczone, a pierwsze cegły leżałyby prawie poziomo, dopiero następne tworzyłyby wachlarz archiwolty – jak w trzynastowiecznym portalu zachodnim brandenburskiego kościoła cysterskiego w Lehnin. Wspomniana górna część gdańskiego ościeża z łukiem powstała więc w drugim etapie, po częściowym zniszczeniu portalu. Jest to szczególnie dobrze widoczne w licu wewnętrznym relikw, w którym zachował się hak na osadzenie drzwi. W tym licu pozostała tylko jedna formowana cegła, co może wskazywać na wtórne użycie materiału rozbiórkowego do budowy łuku. Przedstawione cechy technologiczne pozwalają na próbę rekonstrukcji dwóch etapów wznoszenia portalu. W pierwszym prawdopodobnie powstał fragment uskokowego ościeża z impostami oraz wspornikiem podtrzymującym zapewne tympanon, jak to miało miejsce np. w trzynastowiecznym portalu zachodnim małopolskiego kościoła cysterskiego w Sulejowie. W drugim etapie przypuszczalnie wstawiono łęk odcinkowy i nastąpiła zmiana wielkości otworu wejściowego, być może związana ze zmianami poziomów użytkowych klasztoru gdańskiego.

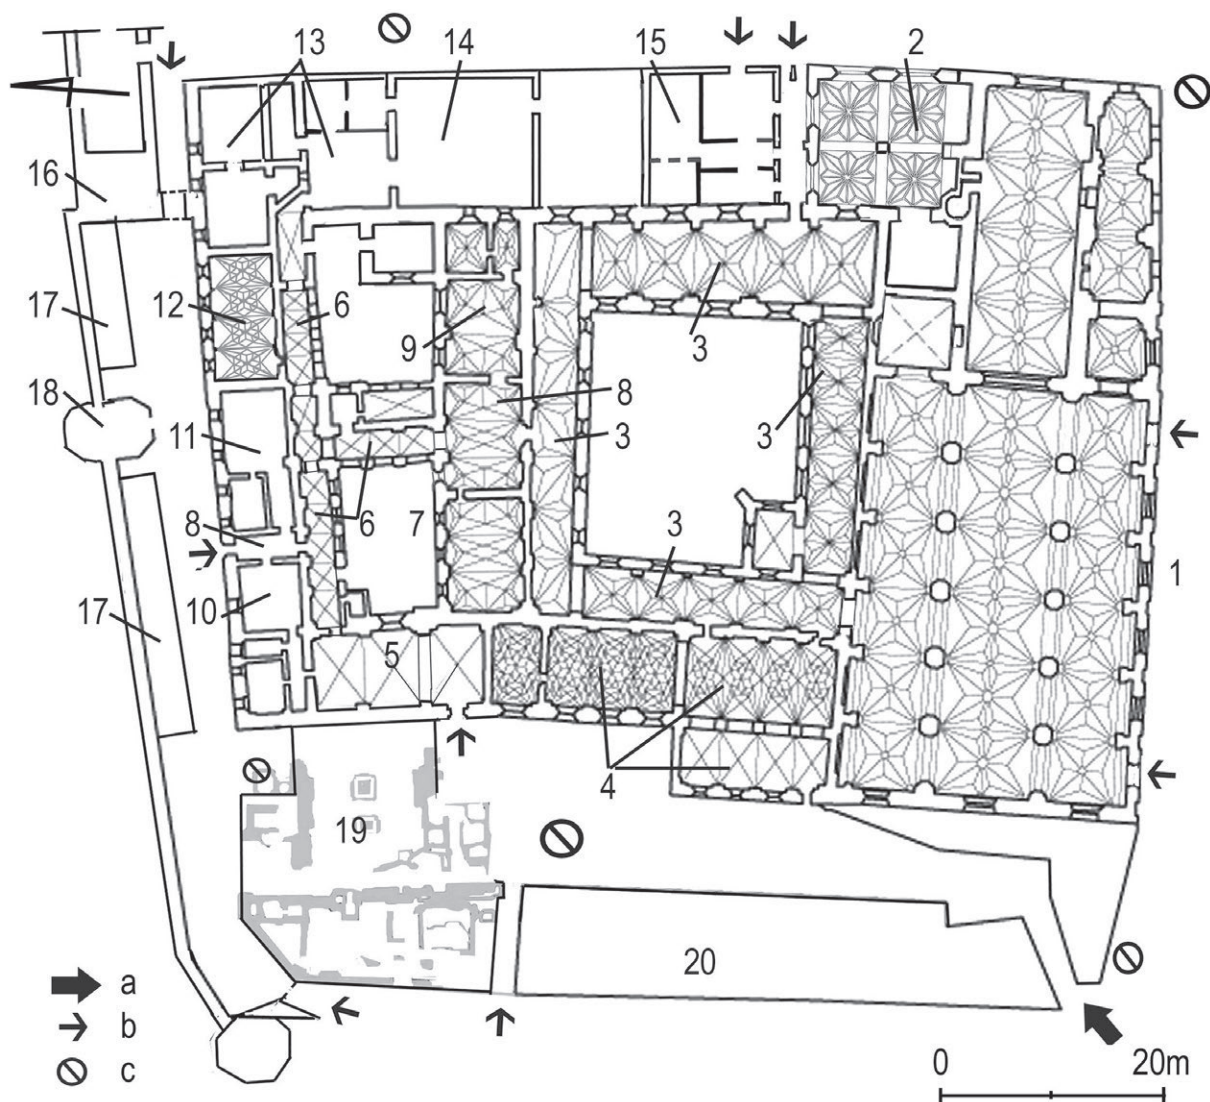
17. Gdańsk, próba rekonstrukcji rzutu przyziemia klasztoru pod koniec XVII w. według Ranischa [1695]:

- 1 – kościół, 2 – kapitułarz, 3 – wielki krużganek, 4 – kaplica św. Urszuli, później mały kościół dla ludności niemieckiej, 5 – furta, 6 – mały krużganek, 7 – mały refektarz, 8 – sień, 9 – stary przeorat, 10 – spiżarnia, 11 – kuchnia, 12 – duży refektarz, 13 – browar i słodownia, 14 – młyn z napędem końskim, 15 – piekarnia, 16 – wieża klasztorna, 17 – domy rzemieślników, 18 – baszta zakonna, 19 – biblioteka (?), 20 – budynki gospodarcze; a – wjazd główny, b – wejście, c – studnie (oprac. E. Łużyńska, rys. ZWA PWr)

Rozplanowanie klauzury, funkcje pomieszczeń oraz cechy konstrukcyjne sklepień znane są dzięki opracowaniu Ranischa [Ranisch 1695]. U schyłku XVII wieku budynek ten był rozplanowany wokół trzech dziedzińców. Największy z nich – wirydarz – otoczony był krużgankami, tzw. wielkimi, przykrytymi różnymi sklepieniami żebrowymi. W krużganku południowym, przylegającym do kościoła, umieszczone były sklepienia gwiazdziste pięcioramienne, w krużganku wschodnim i zachodnim sklepienia gwiazdziste czteroramienne i w krużganku północnym – sklepienia o polach trójkątnych z trójpromieniem. Z przęsła narożnego, położonego na styku krużganka południowego i wschodniego, można było przejść do kapitularka. Była to czteroprzęsłowa sala z filarem pośrodku, przykryta sklepieniami krzyżowymi z motywem gwiazdy ośmioramiennej. W XVII wieku wykonano pod nią kryptę, do której prowadziły schody przy ścianie wschodniej kapitularka.

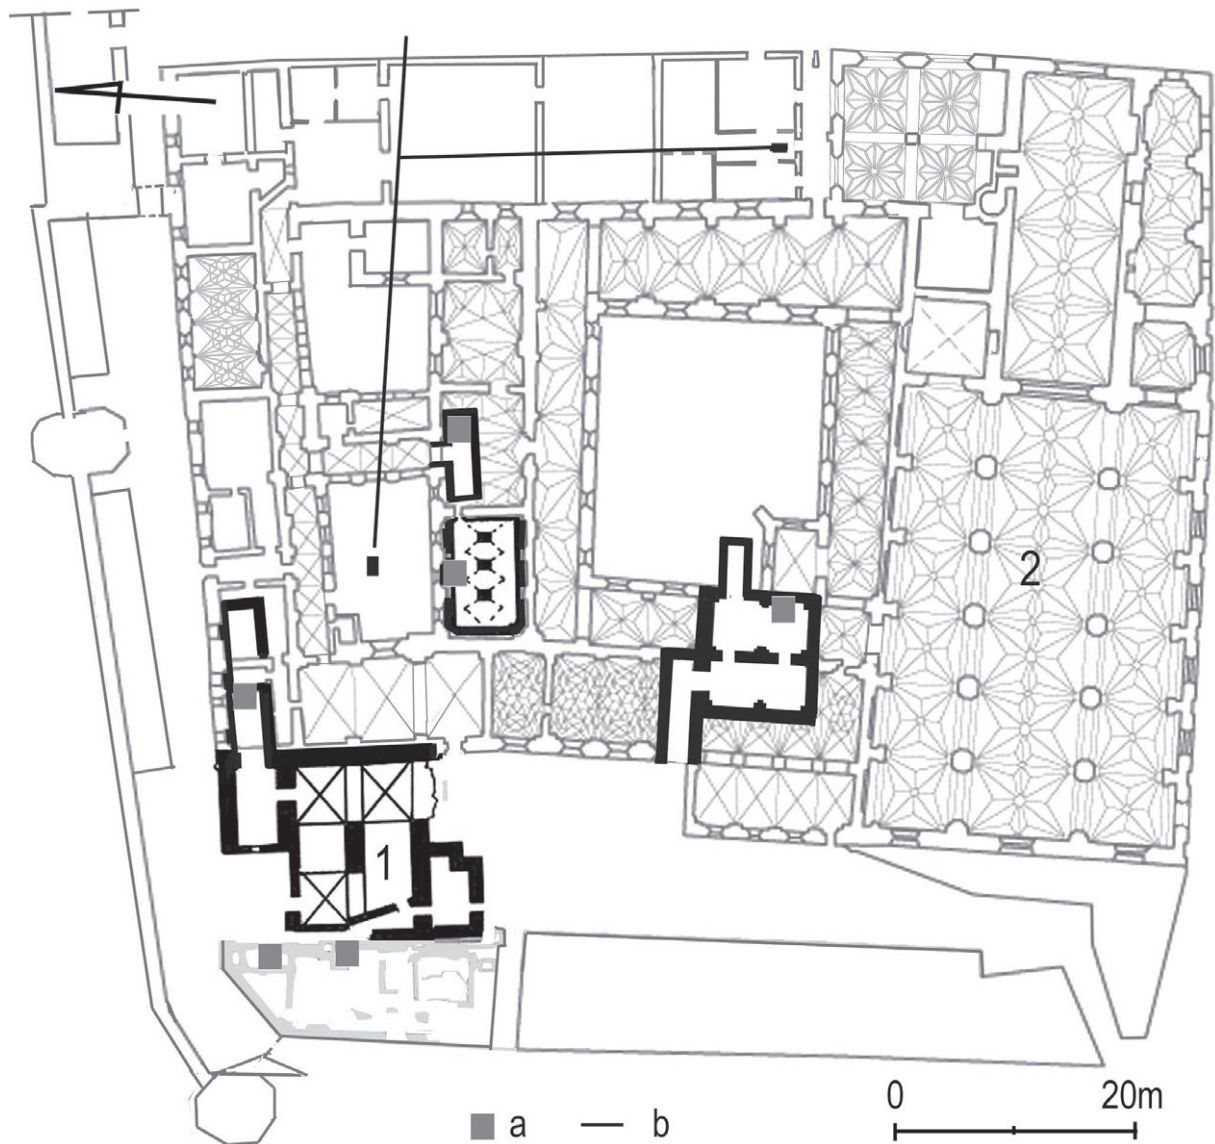
18. Gdańsk, próba rekonstrukcji rzutu piwnic klasztoru pod koniec XVII w.:
 1 – przebudowany pierwszy kościół, 2 – drugi kościół; a – piec ogrzewczy, b – wodociąg
 (na podstawie: [Ranisich 1695, s. 28; APG, 300MP/14],
 oprac. E. Łuzyniecka, rys. ZWA PWR)

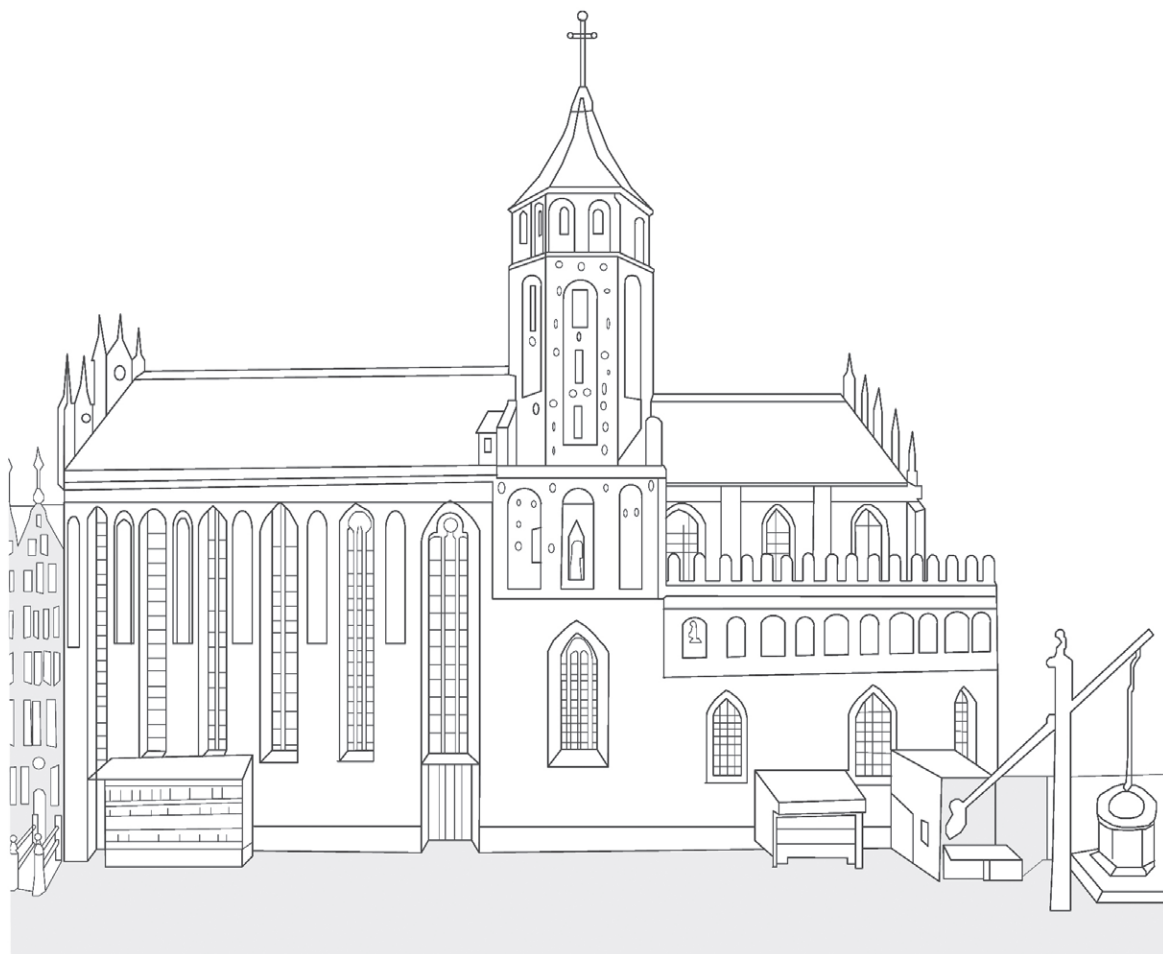
20. Widok elewacji południowej kościoła wykonany przez Geорга Curickego w 1687 r.
[Keyser 1972, s. 81] (przerys ZWA PWr)

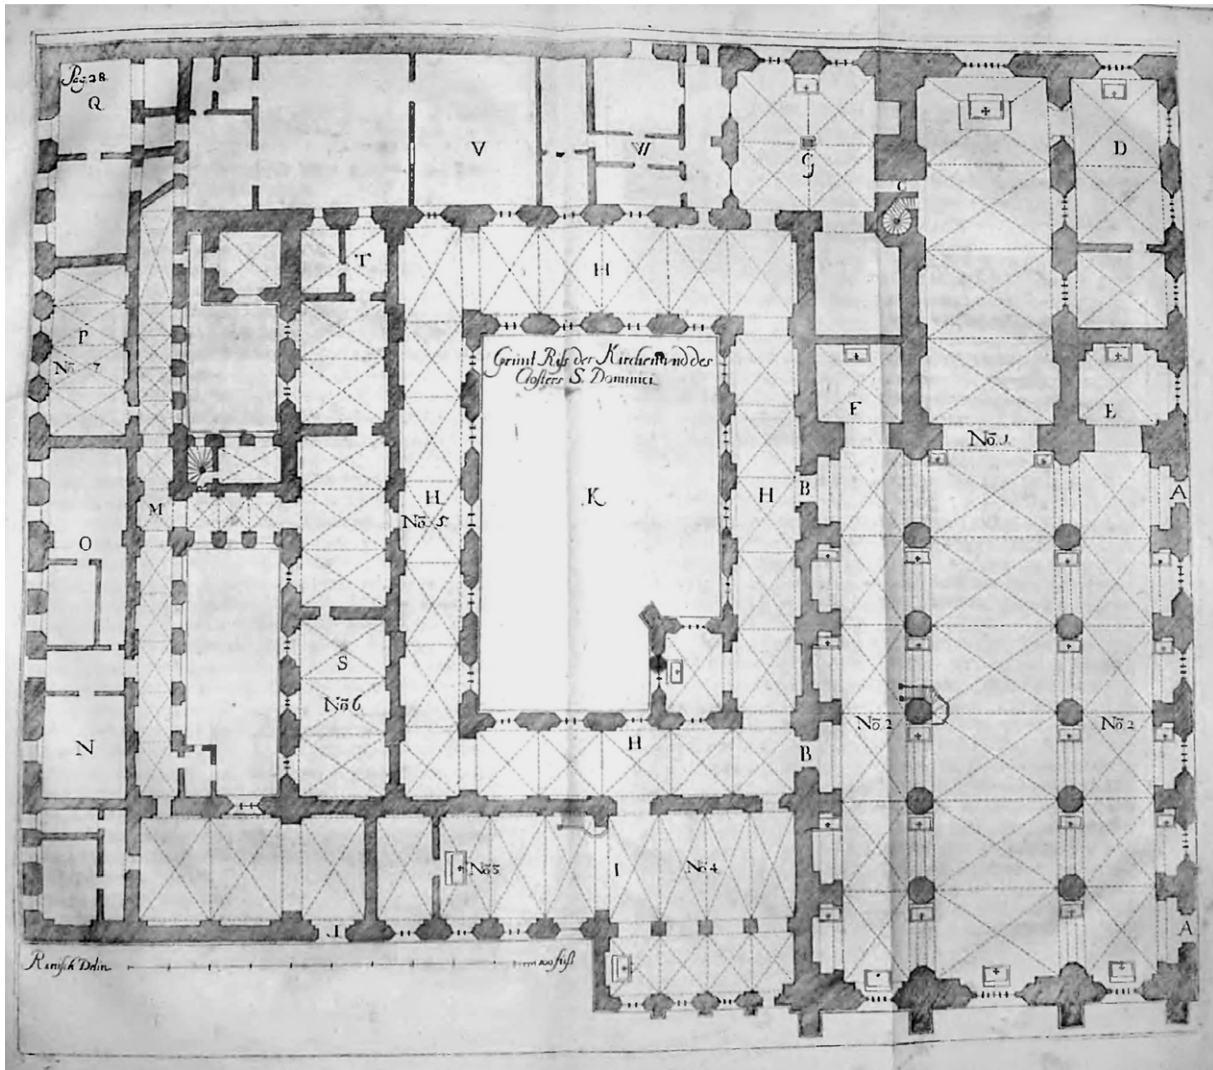
21. Rzut przyziemia klasztoru według pomiaru Ranischa z 1695 r.:
 2, 3 – rodzaje sklepień, 4 – elewacja południowa i zachodnia kościoła;
 A – wejście od strony ulicy, B – przejście na krużganek,
 C – wejście do kapitułarza, D – pomieszczenie (kaplica) młockarzy (?),
 E – sklepienie pomieszczenie pod wieżą,
 F – sklepienie pomieszczenie z Grobem Pańskim,
 G – dom kapituły, H – wielki krużganek,
 I – mały kościół dla ludności niemieckiej, K – ogród klasztorny,
 L – furta lub wejście z dużego podwórza, M – mały krużganek,
 N – spiżarnia, O – kuchnia, P – duży refektarz, Q – browar i słodownia,
 R – duże wejście do klasztoru, S – mały refektarz, T – stary przeorat,
 V – młyn z napędem końskim, W – piekarnia; Nr 1 – sklepienie
 [Ranisch 1695, s. 28]

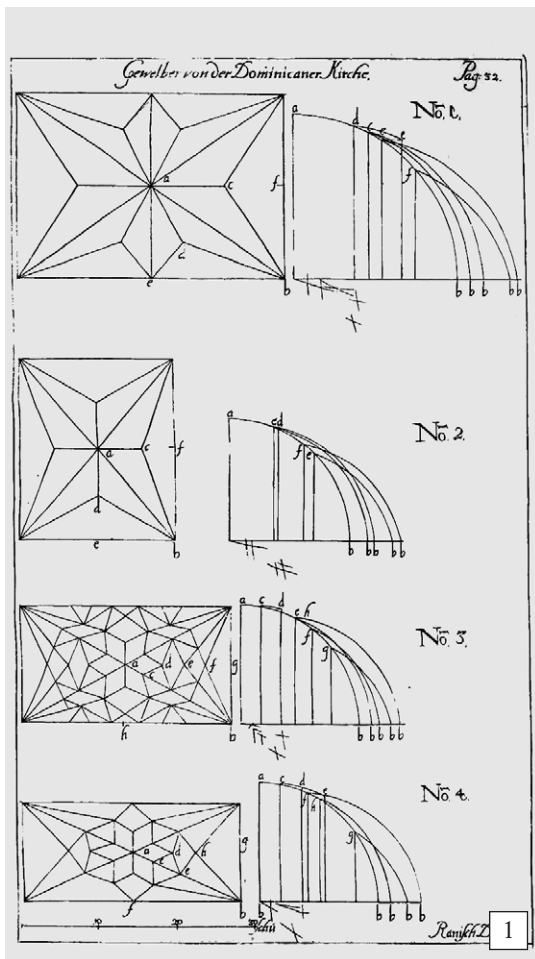
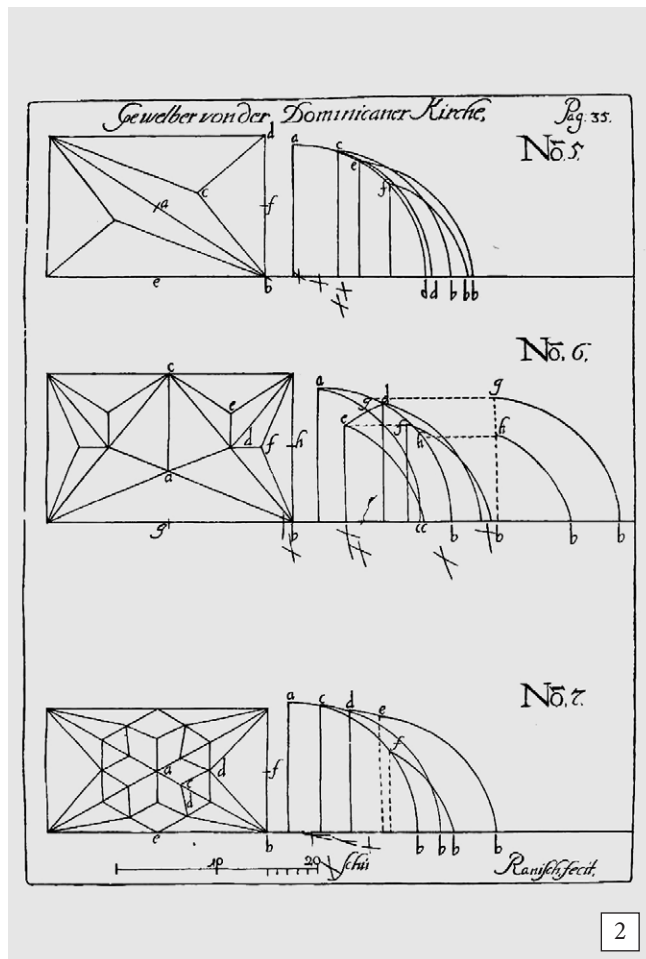
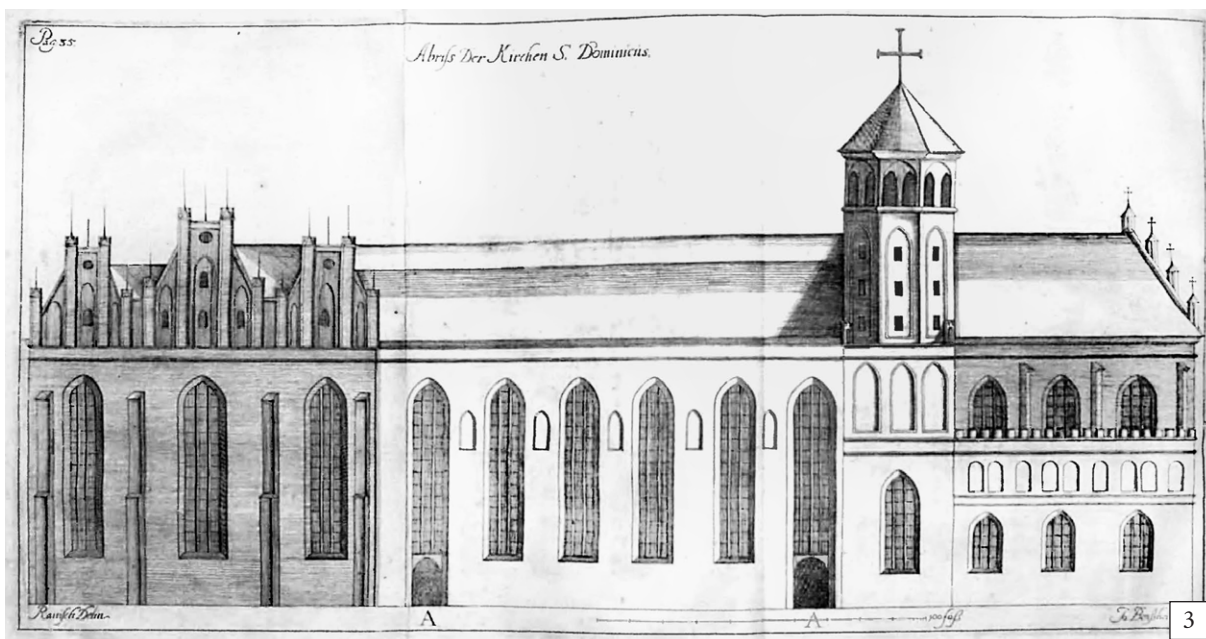
22. Kościół dominikański według pomiaru Ranischa z 1695 r.:

1, 2 – rodzaje sklepień,

3 – elewacja południowa i zachodnia kościoła

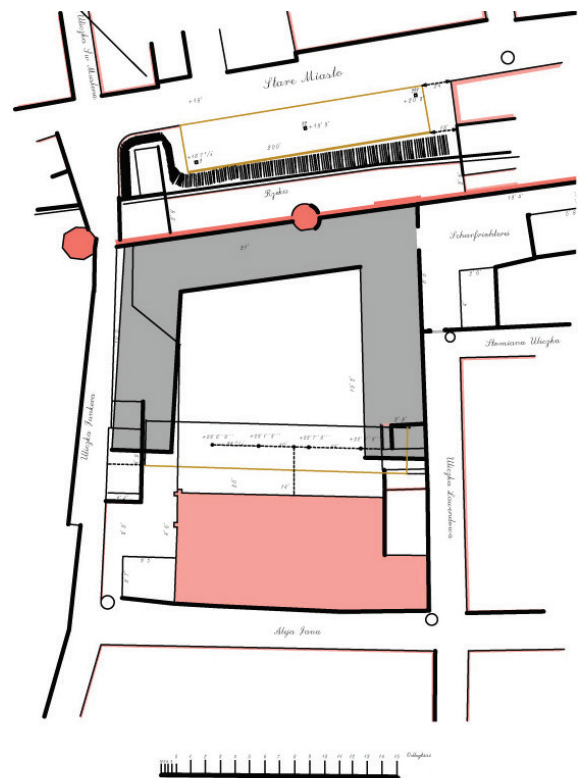
28. Plan sytuacyjny terenu klasztornego
z drugim pomiarem gruntowym
przed parcelacją z 1840 r.
[APG, 300MP/17]
(przerys ZWA PWr)

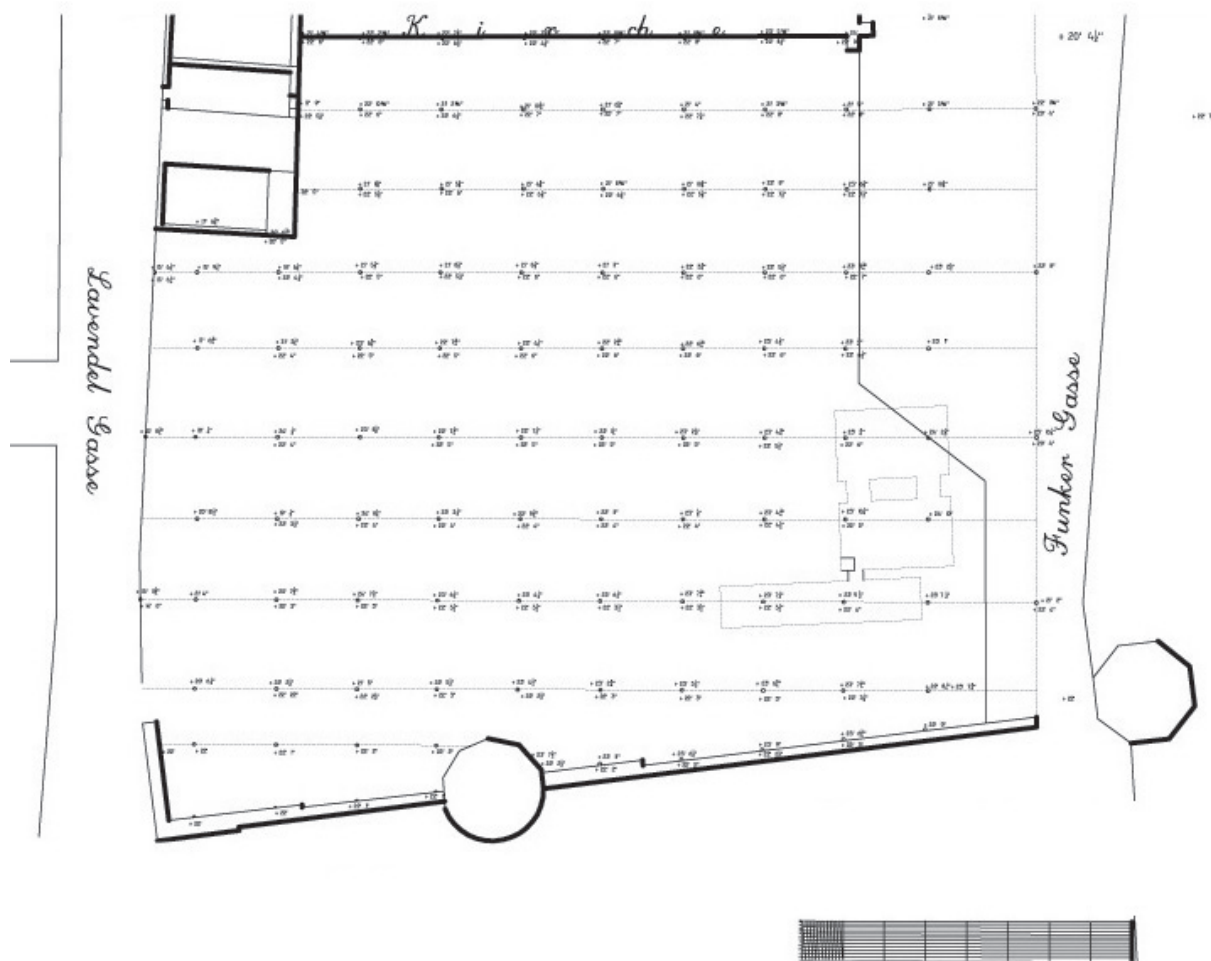
29. Plan regulacji placu klasztoru dominikanów z 1846 r.
według [APG, 300MP/20]
(przerys ZWA PWr)

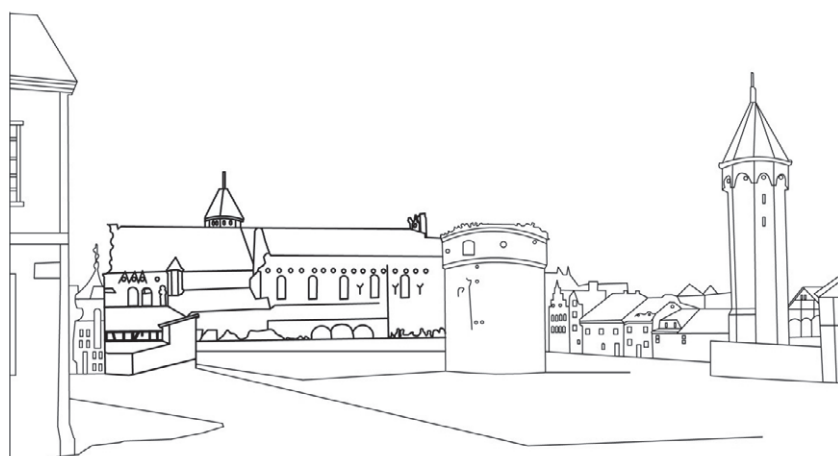
30. Widok okolic kościoła od strony północnej,
wykonany przez C.A. Manna w 1855 r.
[W cieniu 2003, s. 59]
(przerys ZWA PWr)

Nowej kaplicy nadano wezwanie św. Jacka. Jej wnętrze było pozbawione okien aż do XIX wieku, o czym świadczy rycina Manna z 1855 roku. Przy absydzie umieszczono dwa przejścia. Jedno prowadziło wąskim korytarzykiem do prezbiterium. Podczas budowy korytarzyka zniszczono dolny bieg schodów w wieżyczce. Drugie przejście wiodło do nowych schodów na piętro – w tej chwili wejście na nie jest zamurowane. Kaplica została przykryta sklepieniem zwierciedlanym.

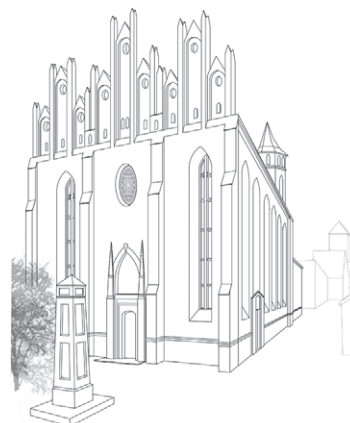
31. Propozycja przebudowy
elewacji zachodniej kościoła
w stylu neogotyku
według rysunku J. Getza z 1857 r.
[W cieniu 2003, s. 52]
(przerys ZWA PWr)

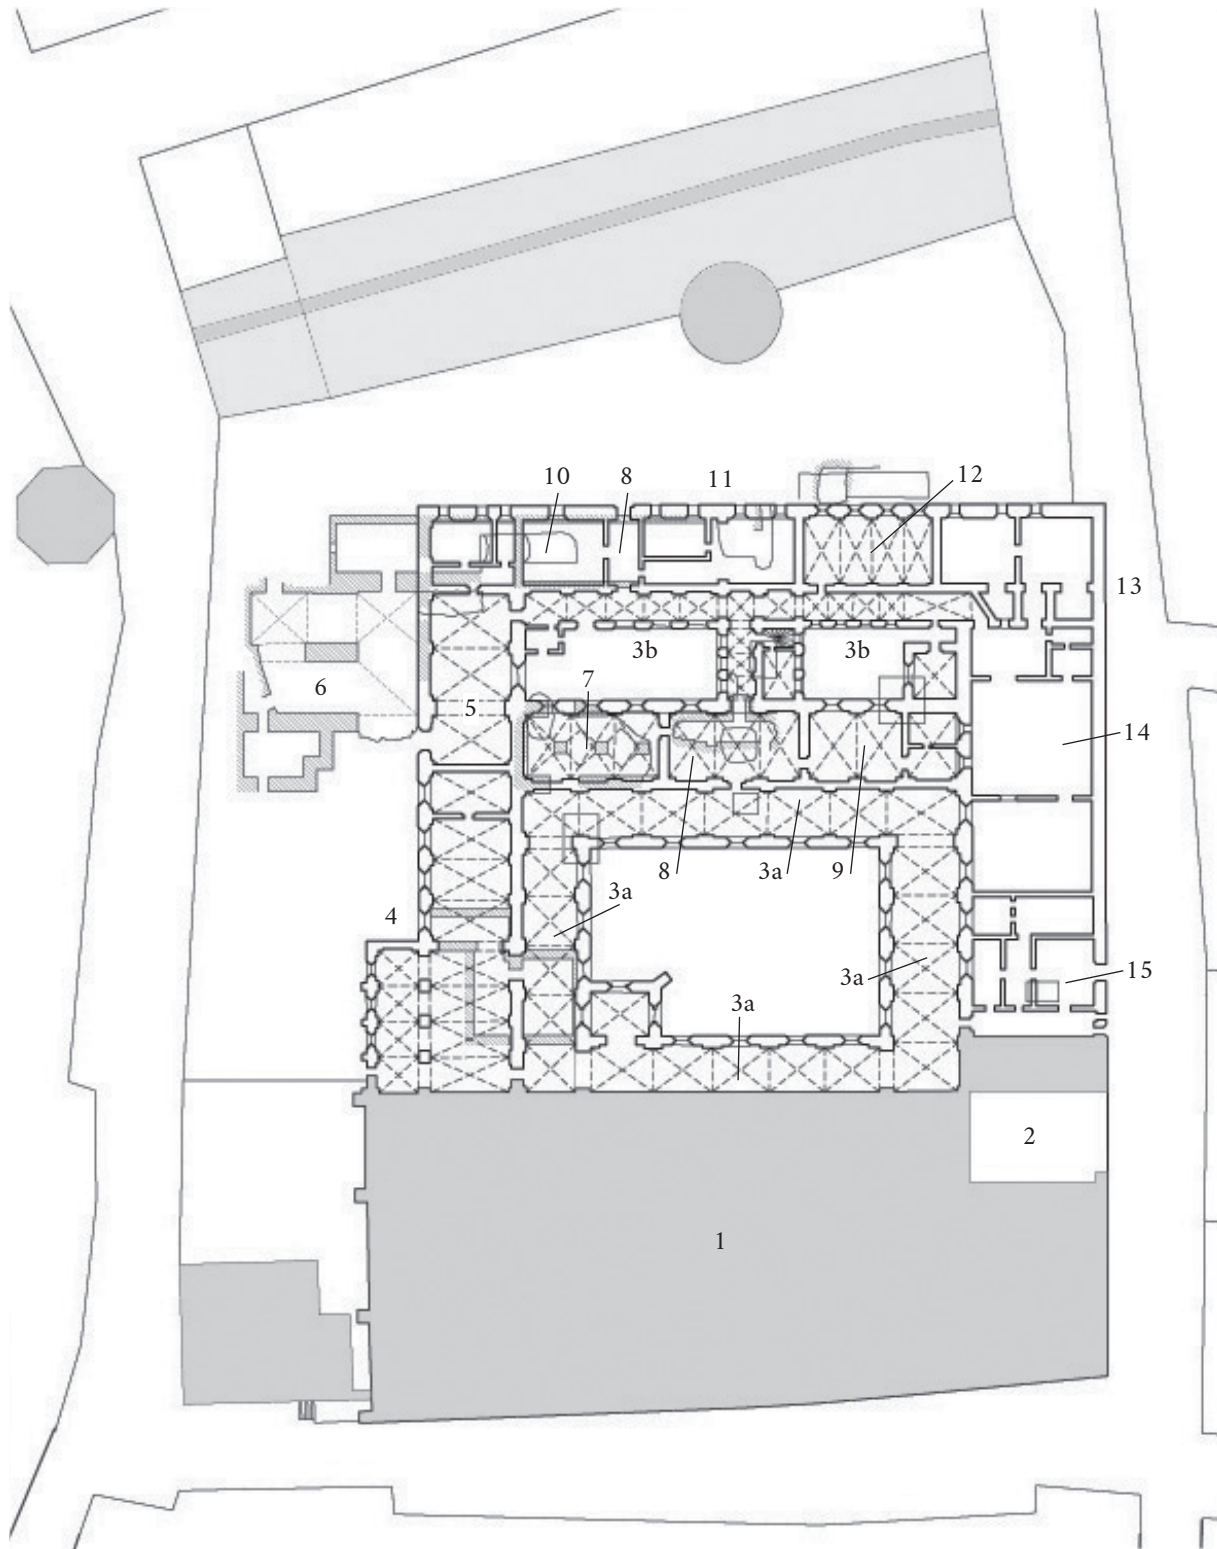
32. Teren klasztoru dominikanów

z zaznaczonym zniszczonym przyziemem i piwnicami
według planu z 1872 r. [APG, 300MP/14].

Funkcje parteru: 1 – kościół, 2 – plebania, 3a, 3b – wielki krużganek,
4 – kaplica św. Urszuli, później mały kościół dla ludności niemieckiej,
5 – furta, 6 – mały krużganek, 7 – mały refektarz, 8 – sień,
9 – stary przeorat, 10 – spiżarnia, 11 – kuchnia, 12 – duży refektarz,
13 – browar i słodownia, 14 – młyn z napędem końskim, 15 – piekarnia
(oprac. E. Łużyńska, rys. ZWA PWr)

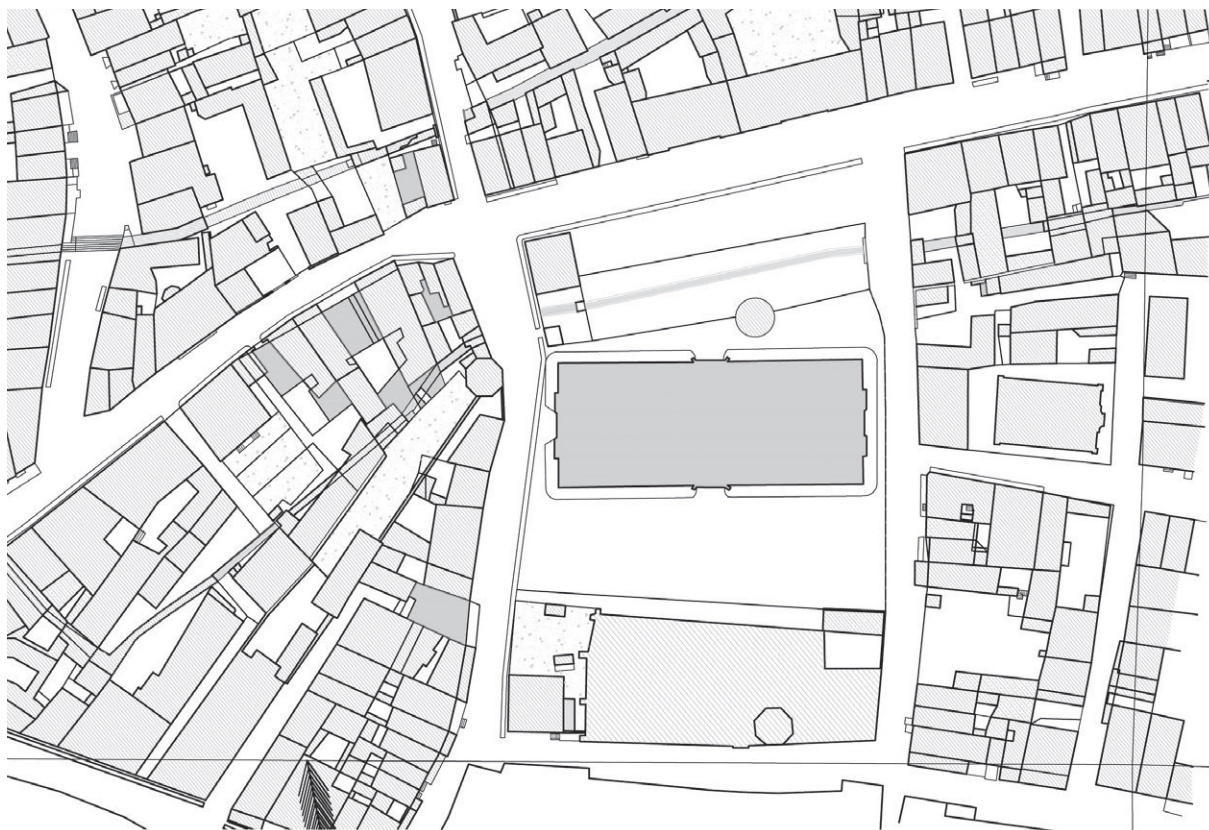
33. Okolice kościoła dominikanów z projektowaną halą targową
według planu Buhsego z lat 1866–1869
[APG, 1126/376, s. 2]
(przerys ZWA PWr)

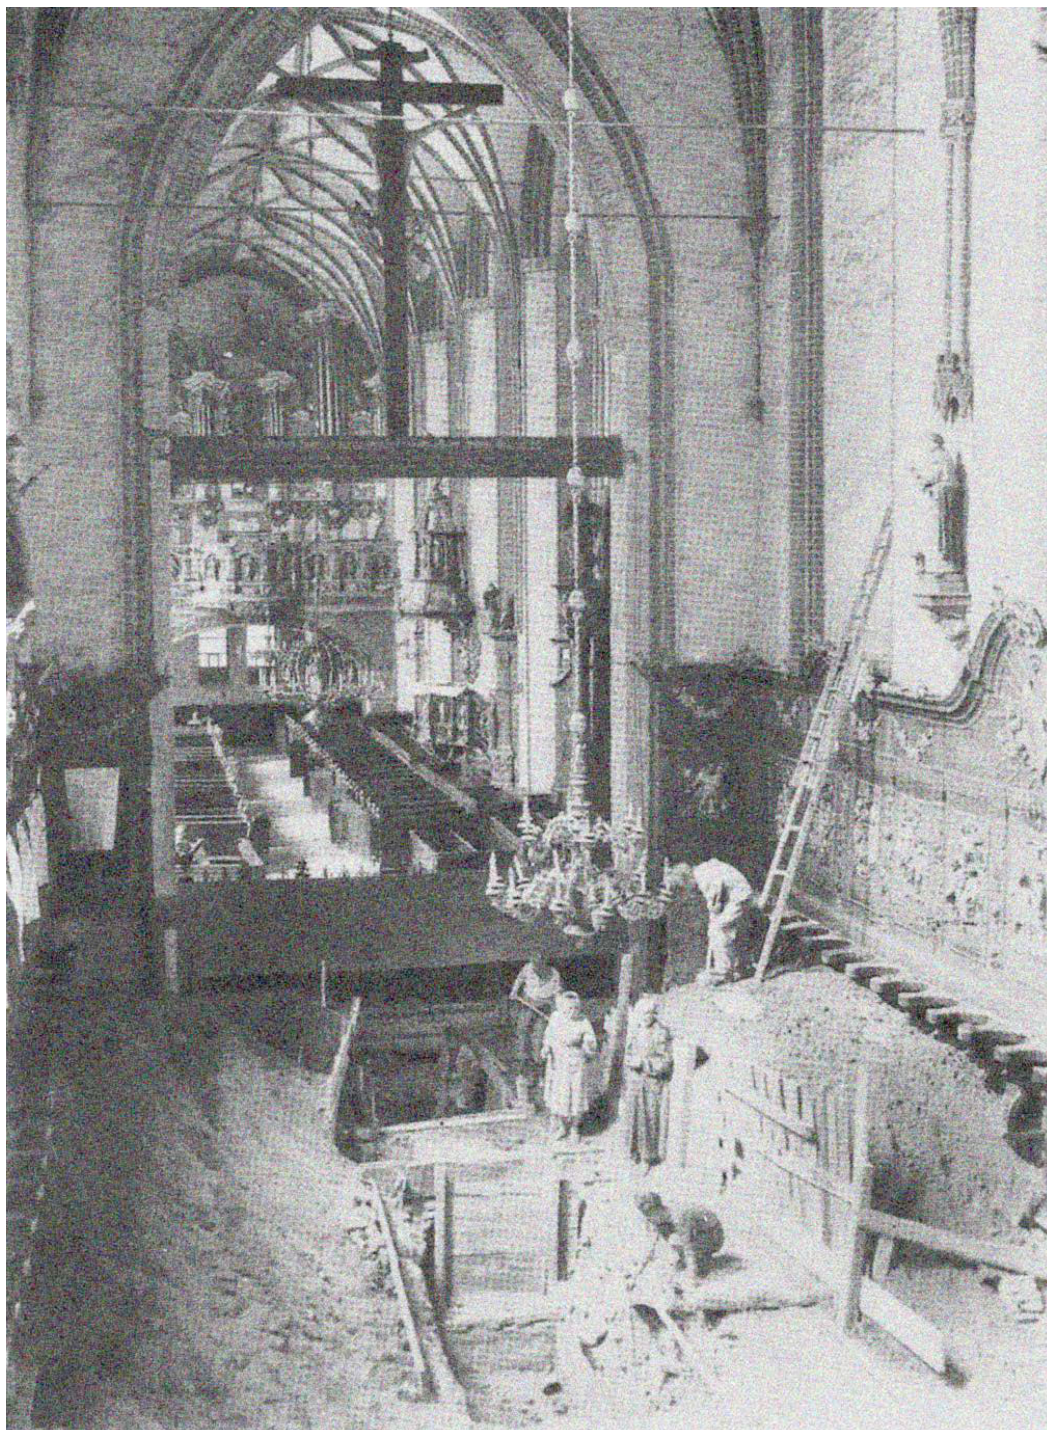
36. Badania archeologiczne
 prowadzone w latach 1954–1958
 [Zbierski 1958, ryc. 2, 3]

36 Odmienną hipotezę przeobrażeń kościoła przedstawiono na podstawie badań archeologicznych prowadzonych od 1954 roku [Zbierski 1958]. Pod posadzkami prezbiterium natrafiono wówczas na relikwiarz muru równoległego do ściany zakrystii i uznano go za fragment najstarszego kościoła, ukończonego w 1235 roku. Kościół ten był rekonstruowany jako budowla salowa, prostokątna w rzucie. Na głębokości 3,20 m od poziomu posadzki prezbiterium odsłonięto także drewniane fragmenty dranic i słupa wbitego w calec oraz części naczyń z XIV i X–XIII wieku. W innym wykopie na tym poziomie znajdowały się szczątki ryb i innych zwierząt. W wykopie założonym w południowo-zachodnim narożniku zakrystii odkryto kryptę zbudowaną z cegieł gotyckich. Na podstawie tych prac uznano także, że fundamenty wieży i zakrystii powstały z olbrzymich głazów w tym samym czasie. Kolejną hipotezą badaczy było stwierdzenie, że siedemnastowieczne mury kaplicy św. Jacka zbudowano na średniowiecznych fundamentach, posadowionych na relikwiarzach drewniano-kamiennej konstrukcji wałowej.

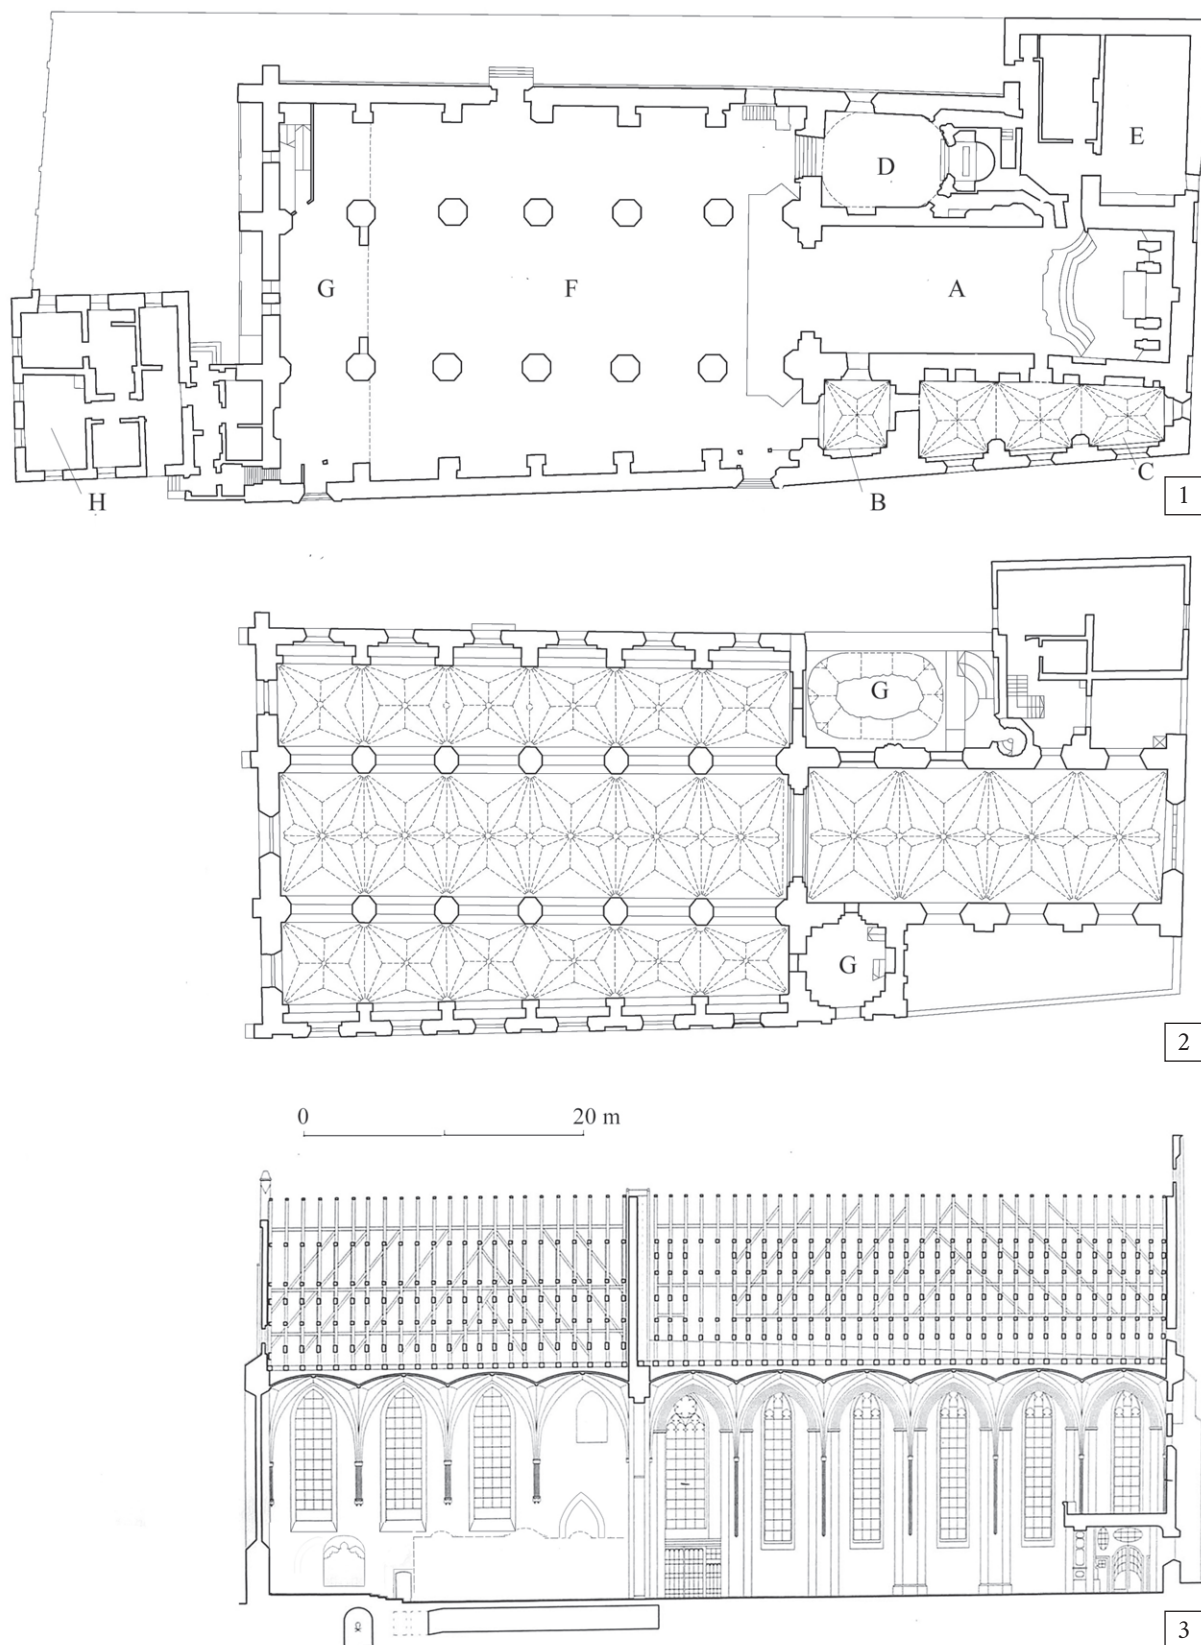
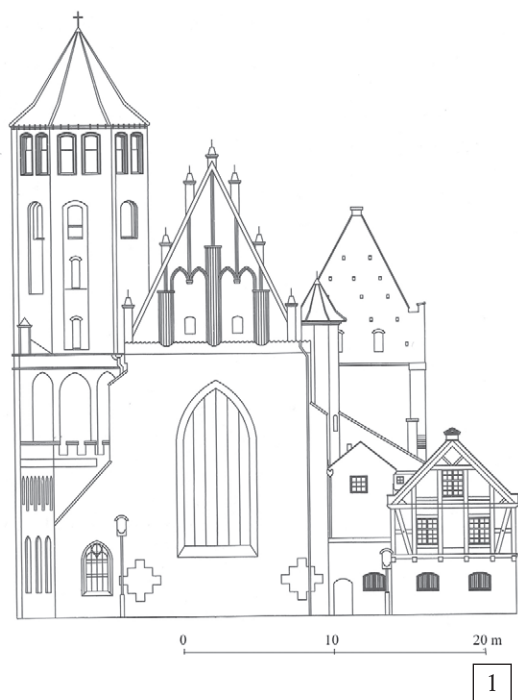
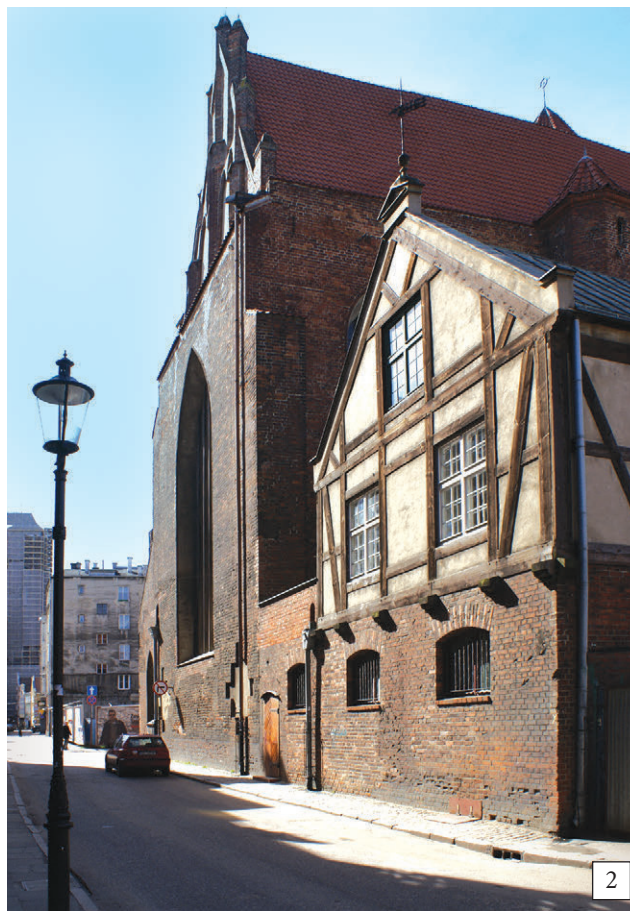
39. Kościół z przyległymi budynkami. Inwentaryzacje opracowane w 2004 r. według [ACD, 1, 29]:

1 – rzut przyziemia, 2 – rzut na poziomie sklepień, 3 – przekrój podłużny;

G – empory organowe z różnych okresów, H – plebania

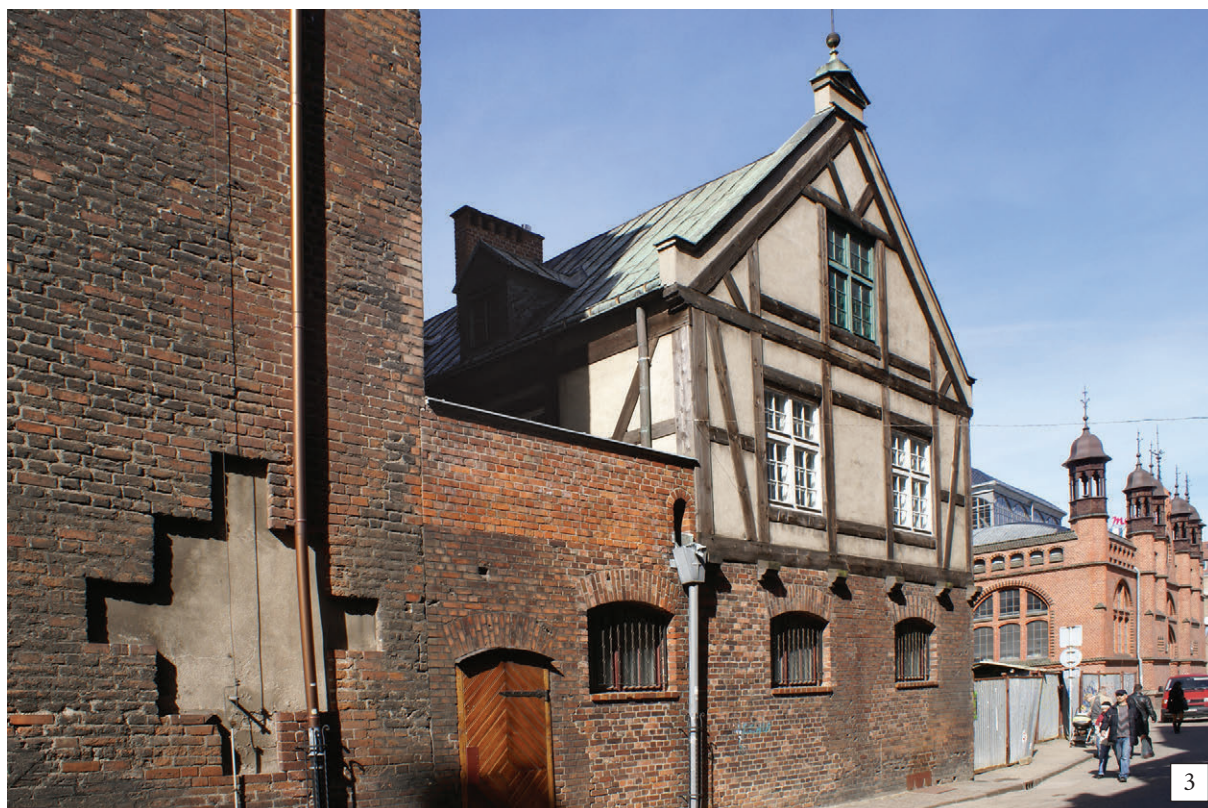
40. Wschodnia elewacja kościoła z tzw. Górką Dominikańską, stan z 2004 r.:
 1 – aktualizacja inwentaryzacji według [ACD, 1, 7] (oprac. ZWA PWr), 2 – widok od północnego wschodu,
 3 – ujęcie od południowego wschodu (fot. E. Łużyńska)
