KOŚCIÓŁ DOMINIKANÓW W GDAŃSKU

Architektura i jej przeobrażenia

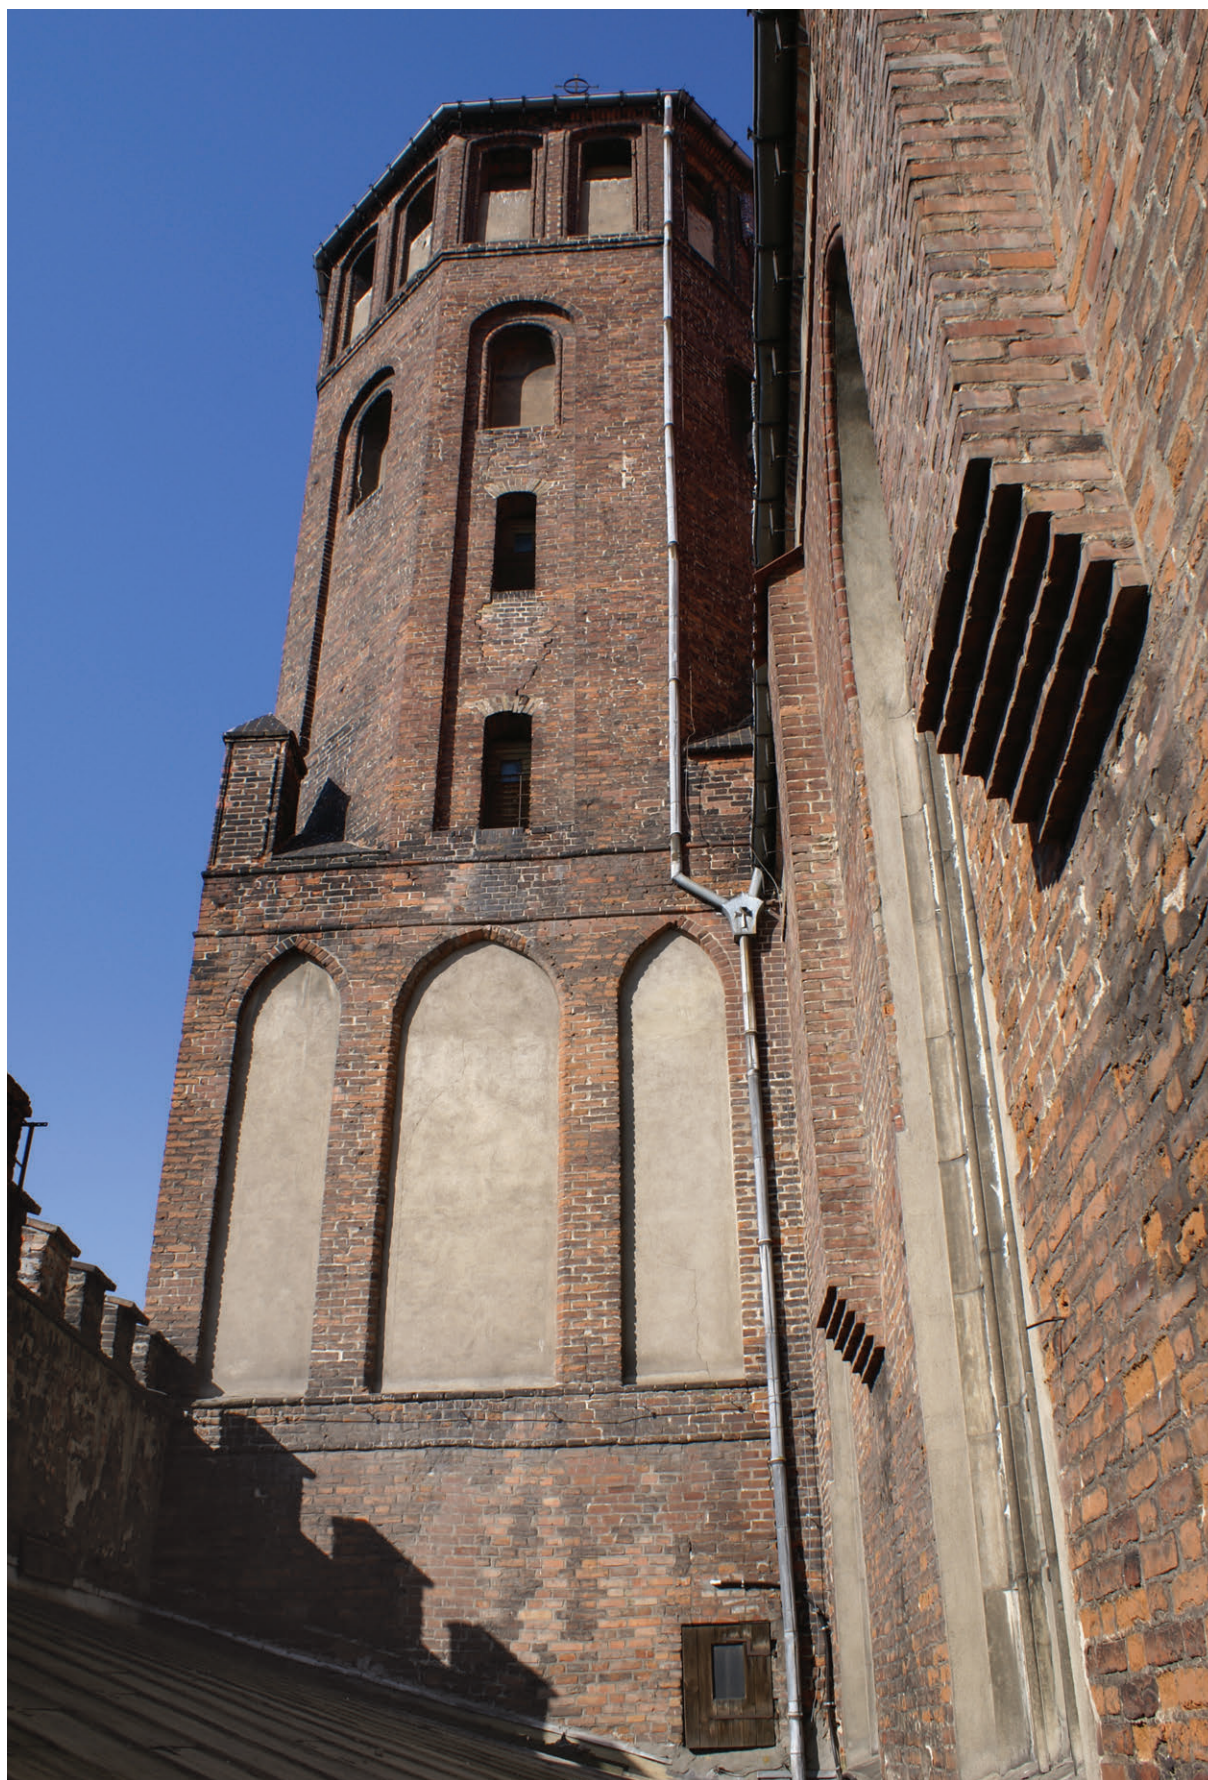
42. Elewacja wschodnia wieży widoczna z dachu zakrystii, stan z 2008 r.
(fot. E. Łużyńska)

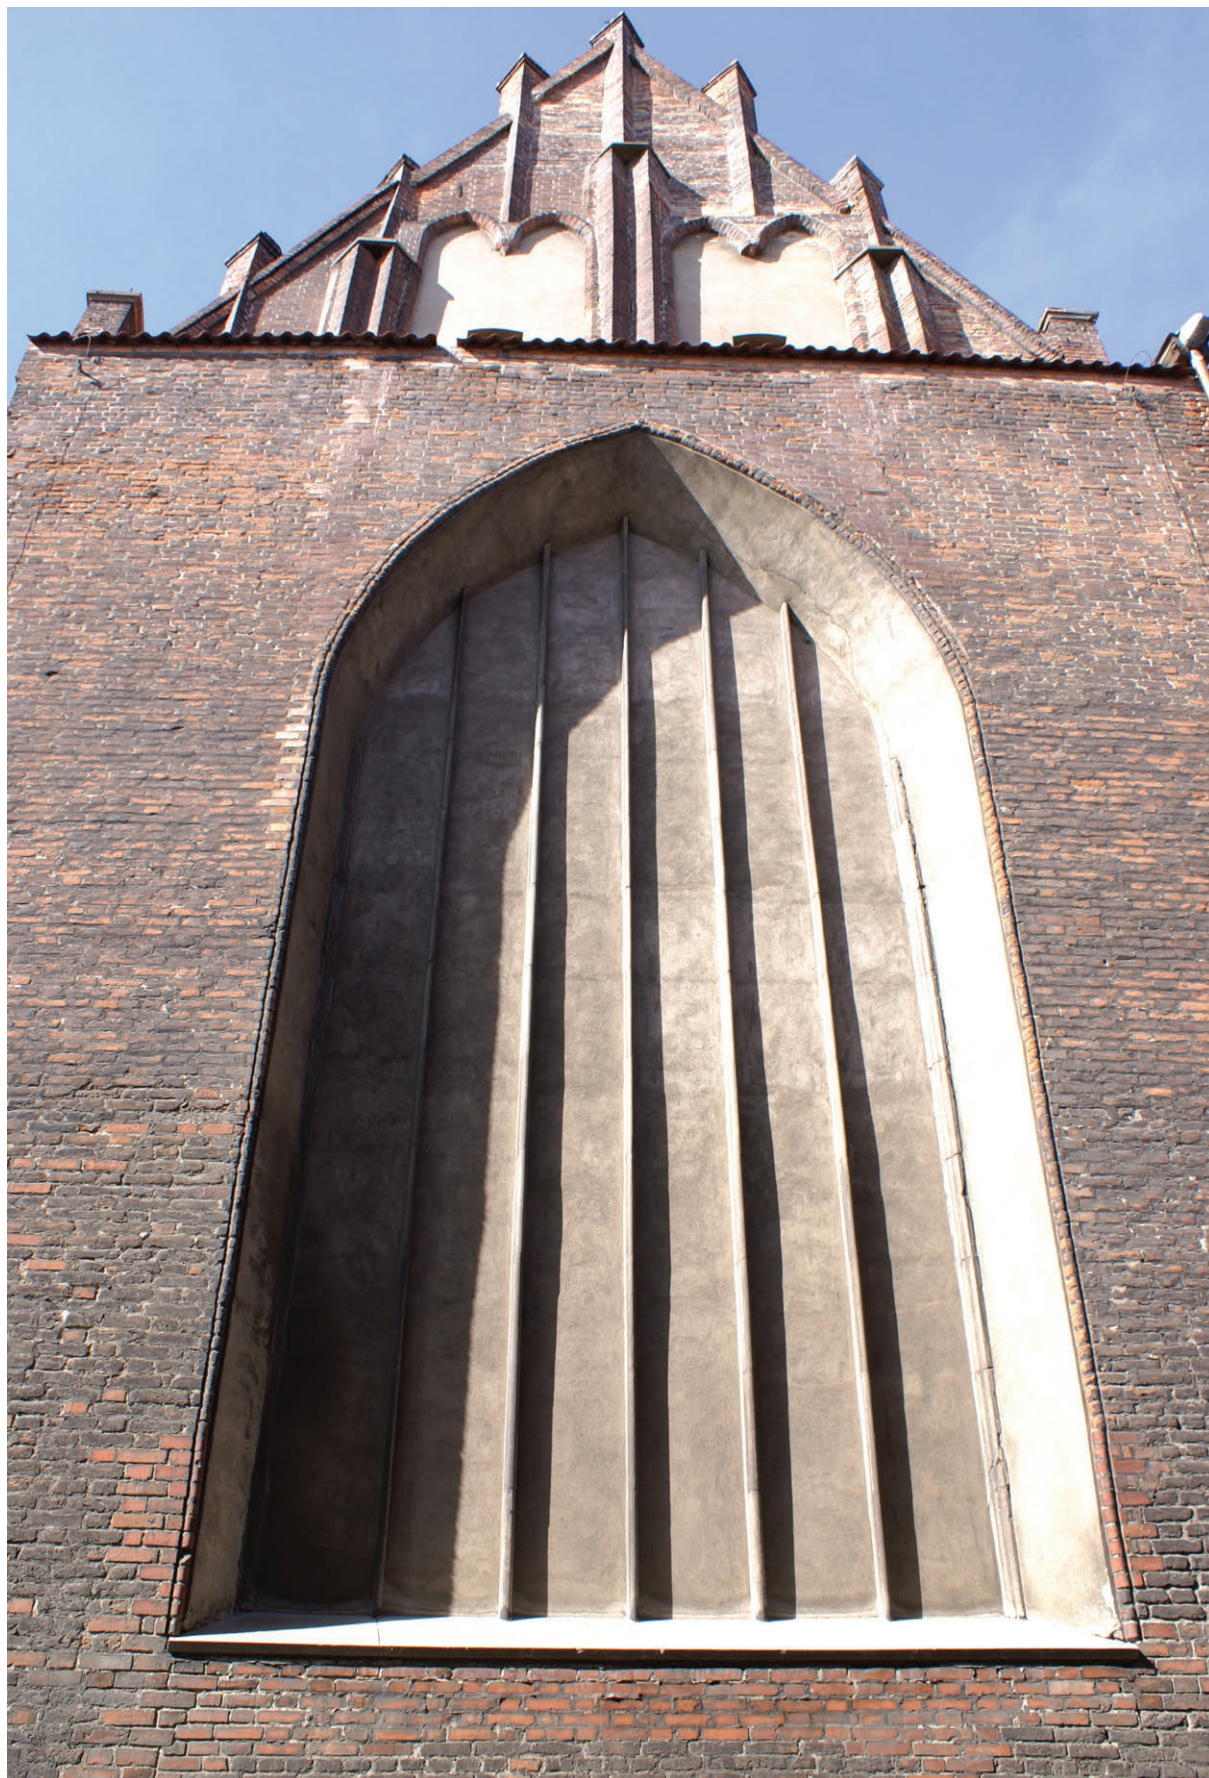
43. Środkowa część ściany wschodniej prezbiterium, stan z 2007 r.
(fot. E. Łuzyniecka)

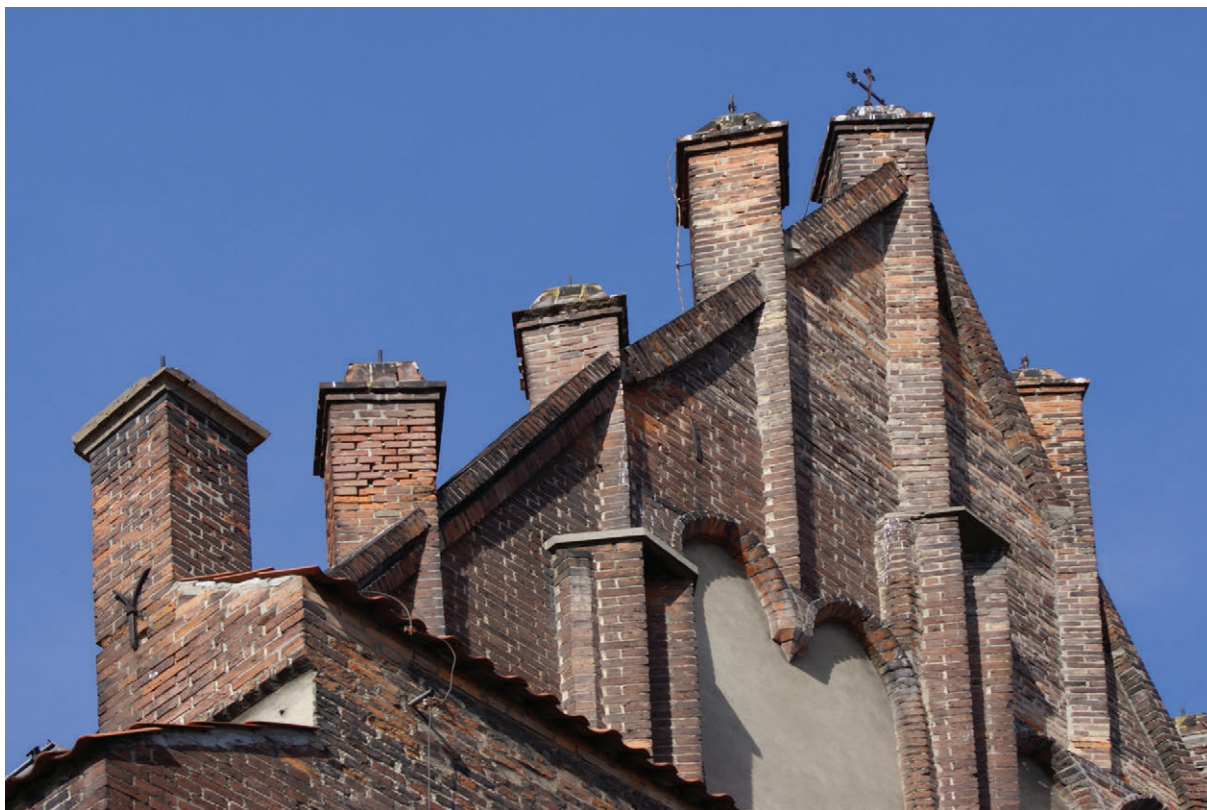
44. Budowa południowej części szczytu wschodniego, stan z 2007 r.
(fot. E. Łużyńska)

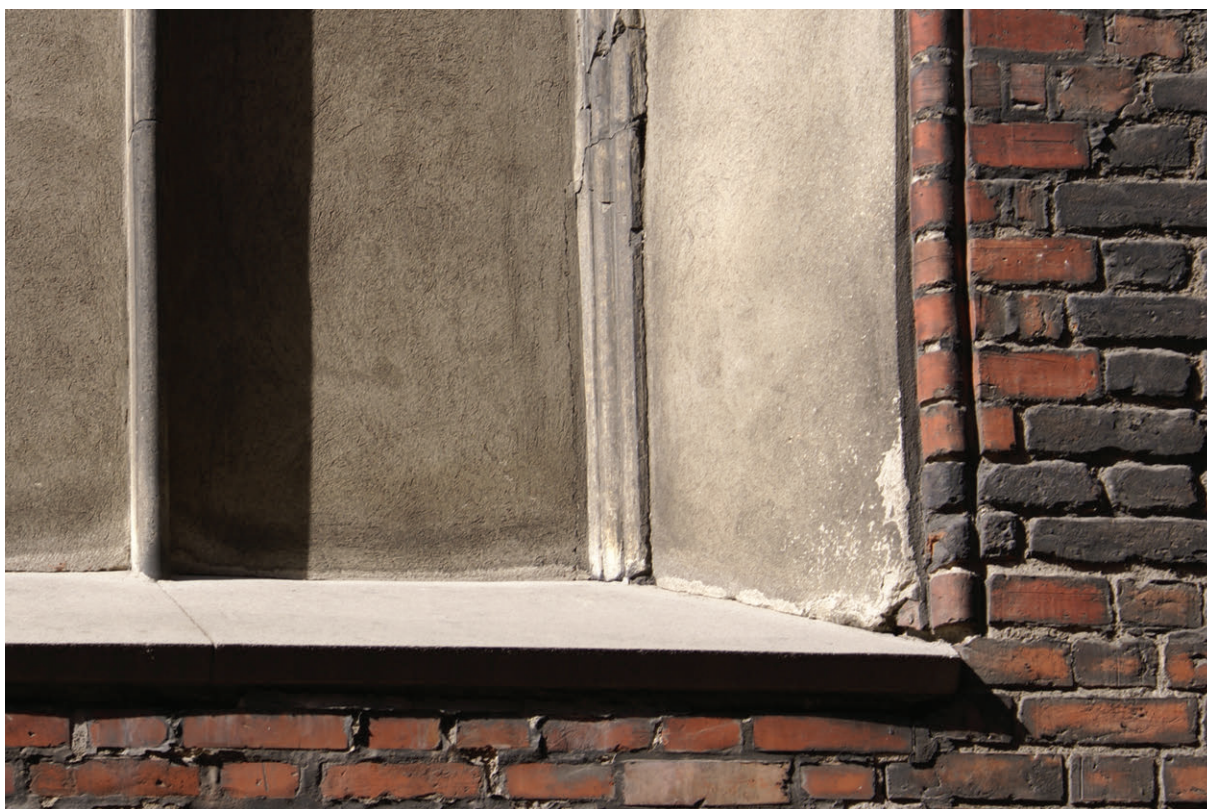
45. Północny fragment ościeża i parapetu okna wschodniego prezbiterium, stan z 2007 r.
(fot. E. Łużyńska)

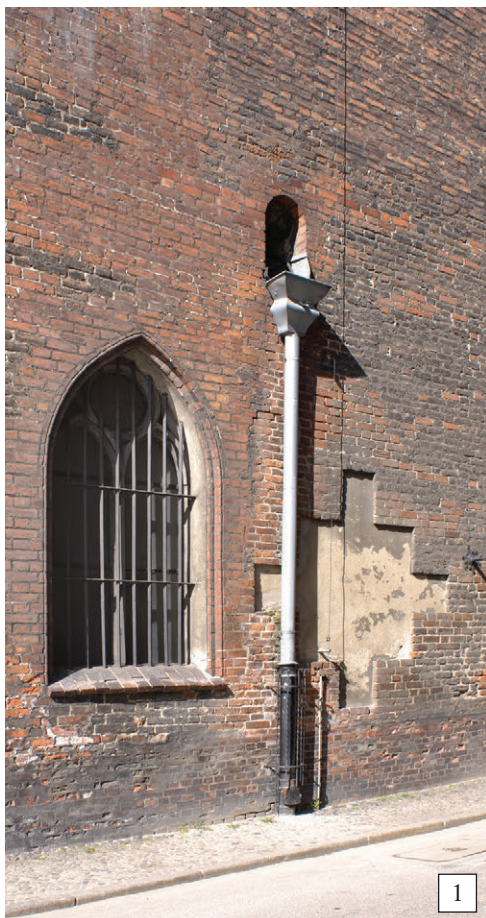
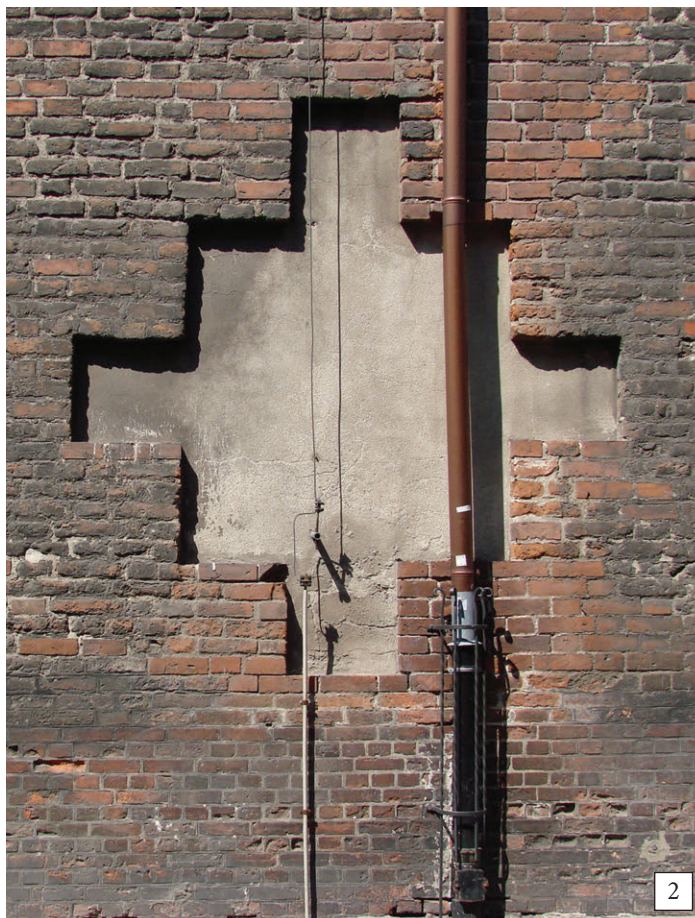
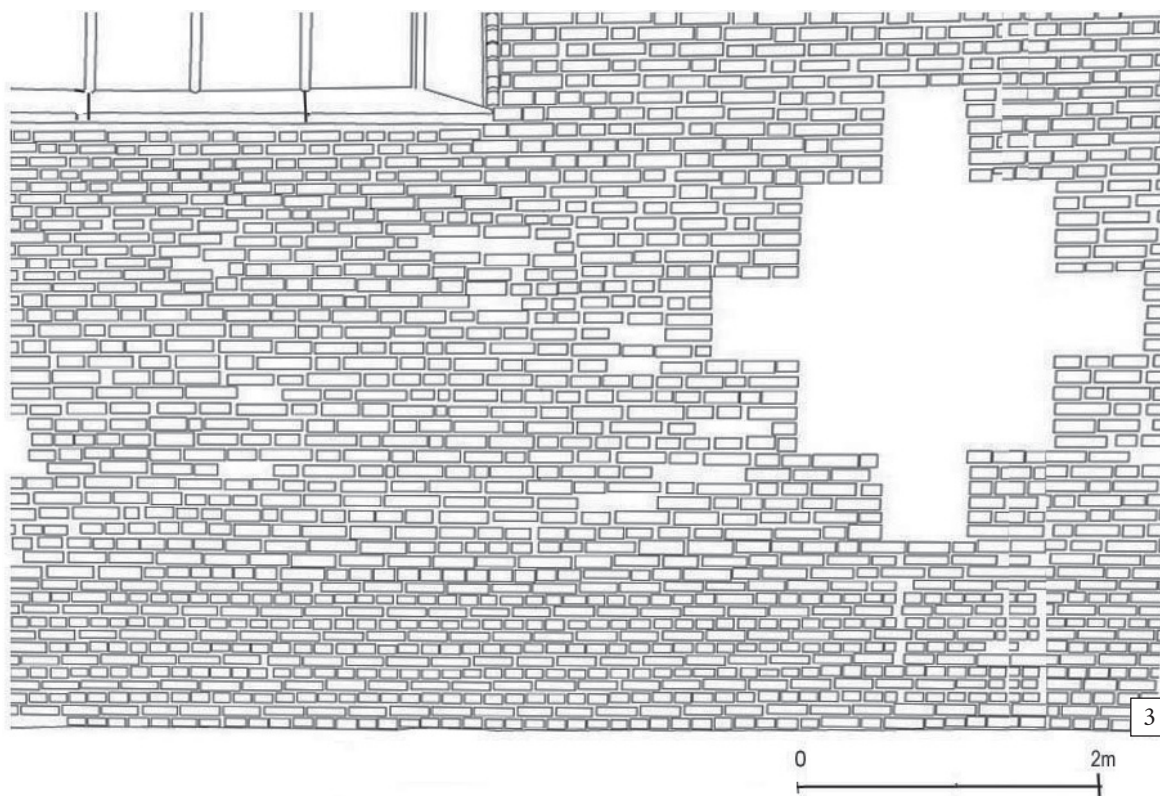
46. Płyciny krzyżowe we wschodniej ścianie prezbiterium:
 1 – południowa (fot. E. Łużyniecka),
 2, 3 – północna, stan z 2003 r. (oprac. ZWA PWr)

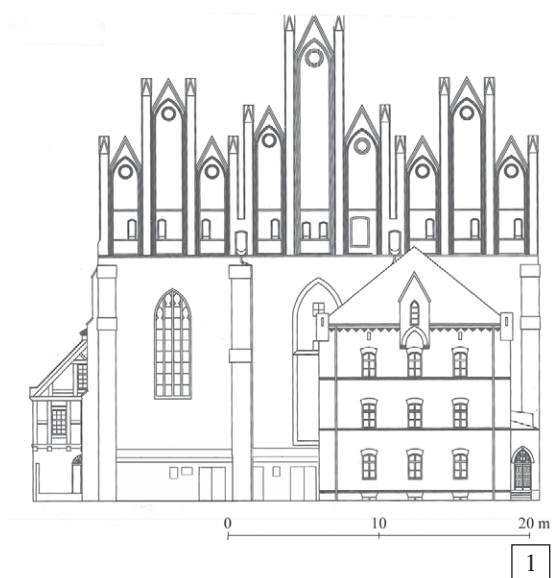
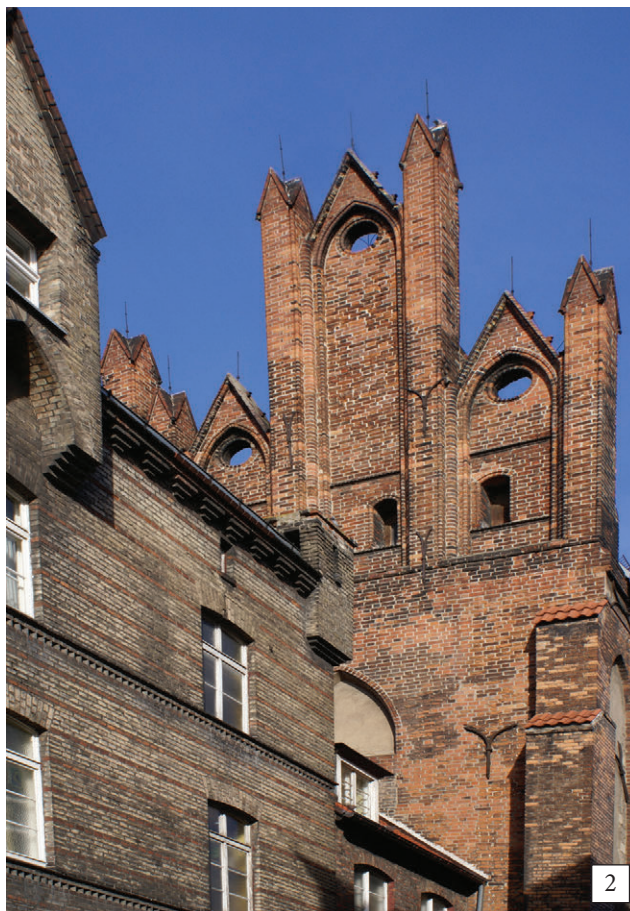
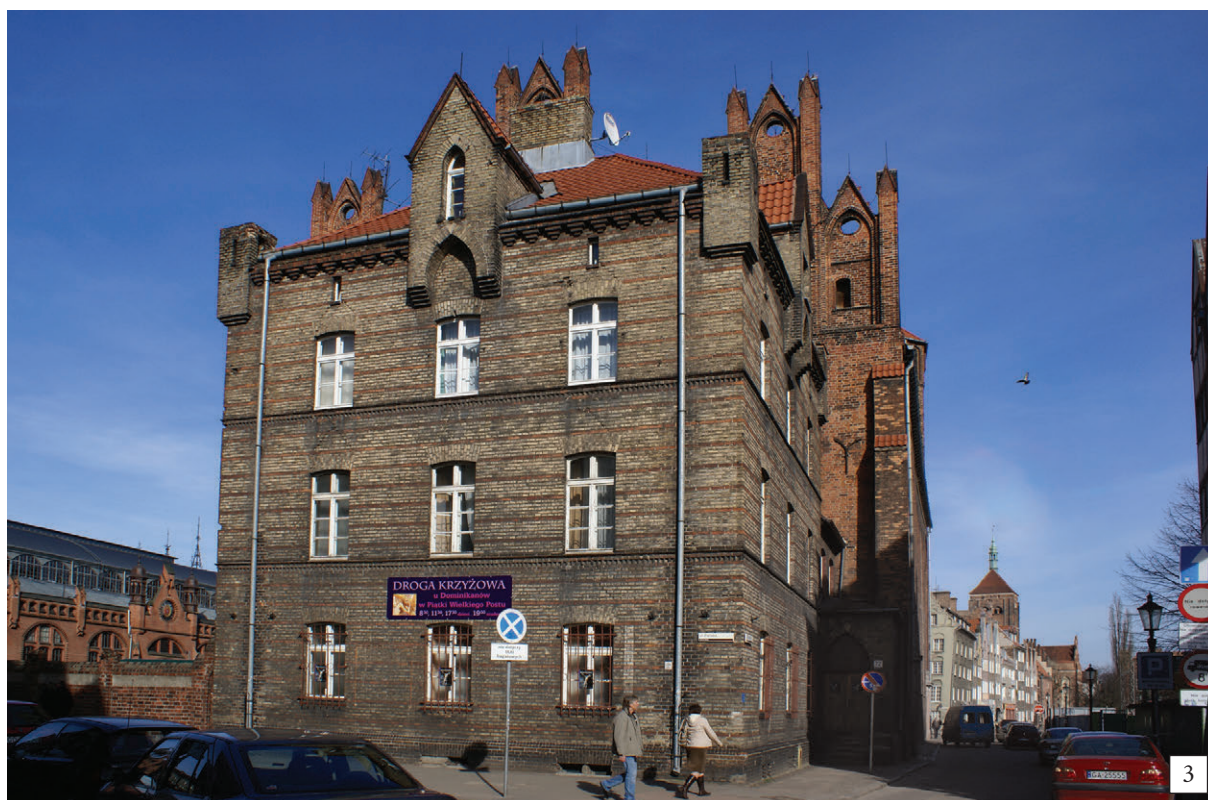
47. Widok od zachodu budowli dominikańskich:
 1 – inwentaryzacja (oprac. ZWA PWr),
 2 – szczyt południowy kościoła, 3 – ściana zachodnia plebanii, stan z 2007 r. (fot. E. Łuzyniecka)

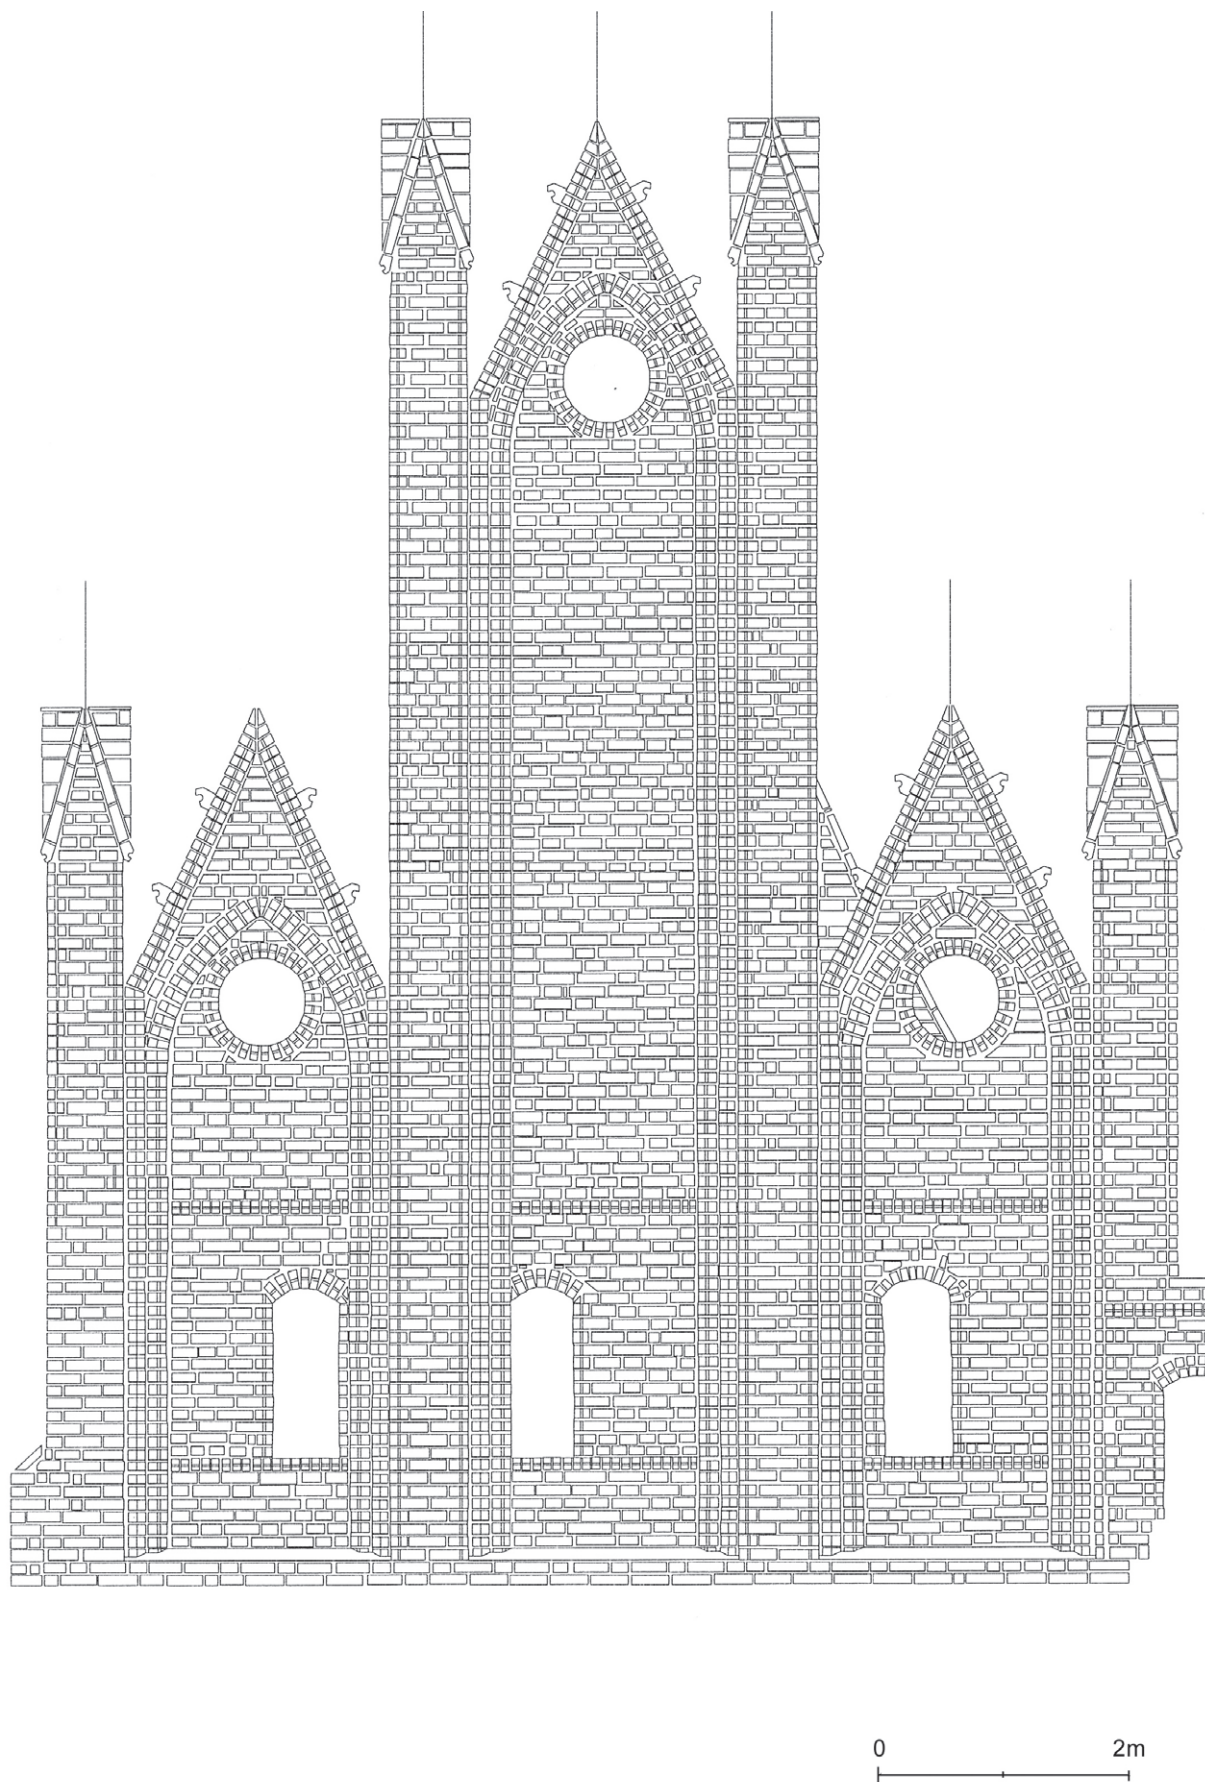
50. Budowa szczytu zachodniego nawy północnej, fotogrametria z 2006 r.
(oprac. ZWA PWr)

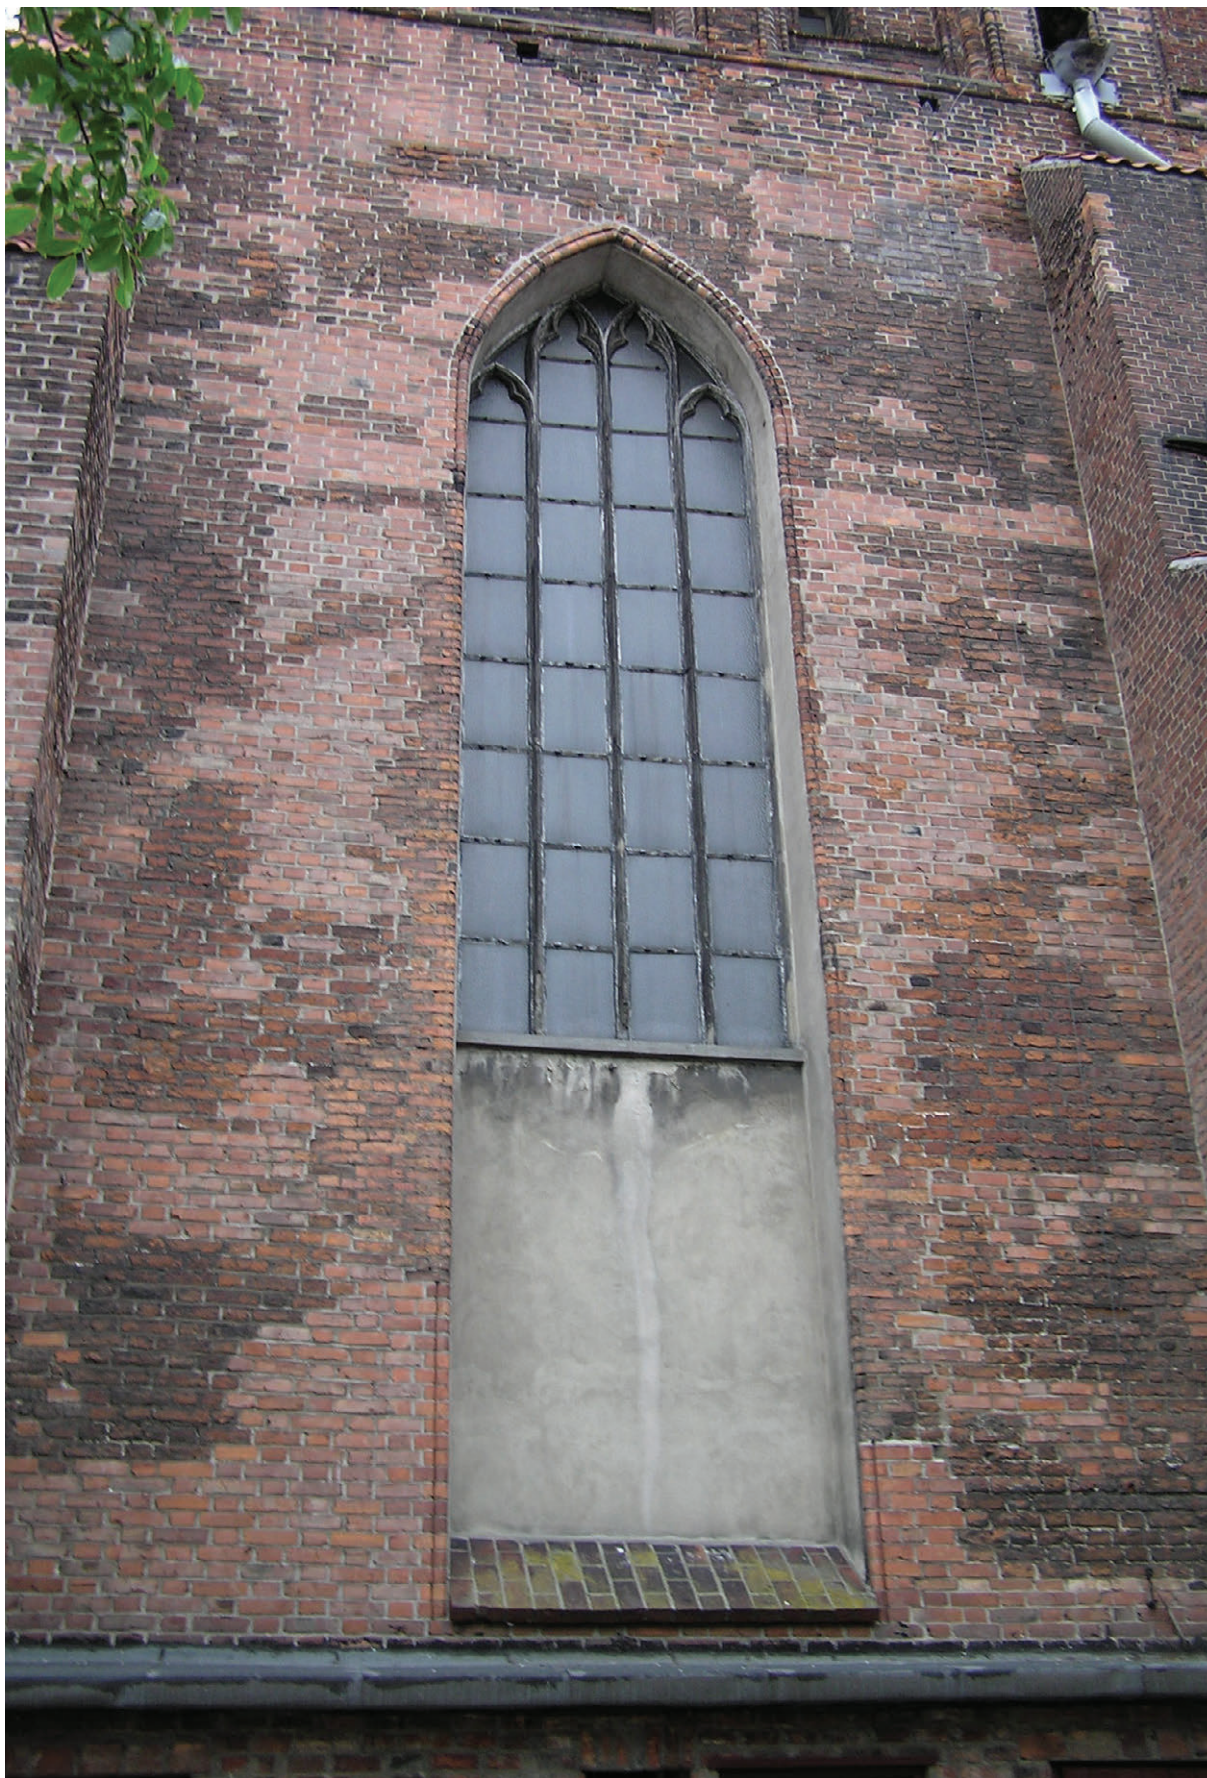
51. Okno w zachodniej ścianie nawy północnej, stan z 2007 r.
(fot. E. Łużyńska)

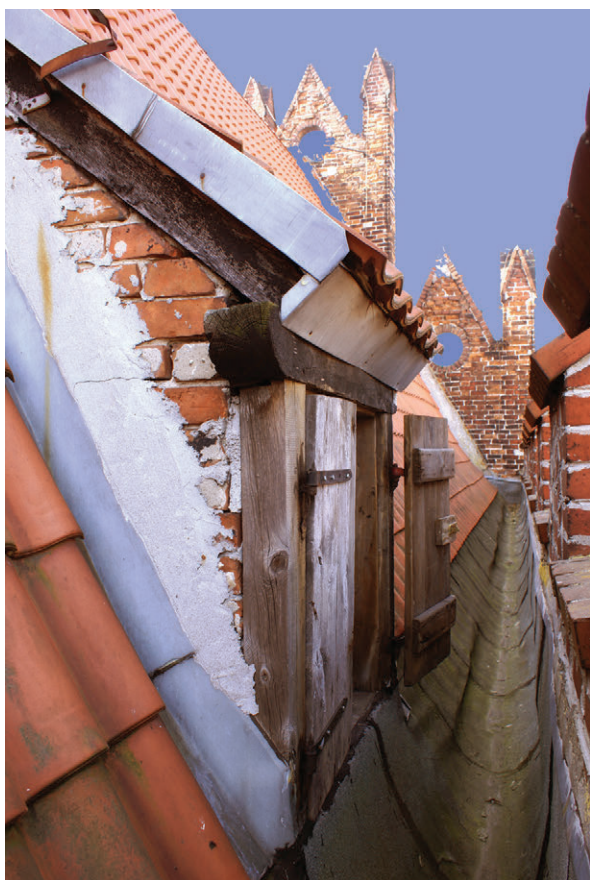
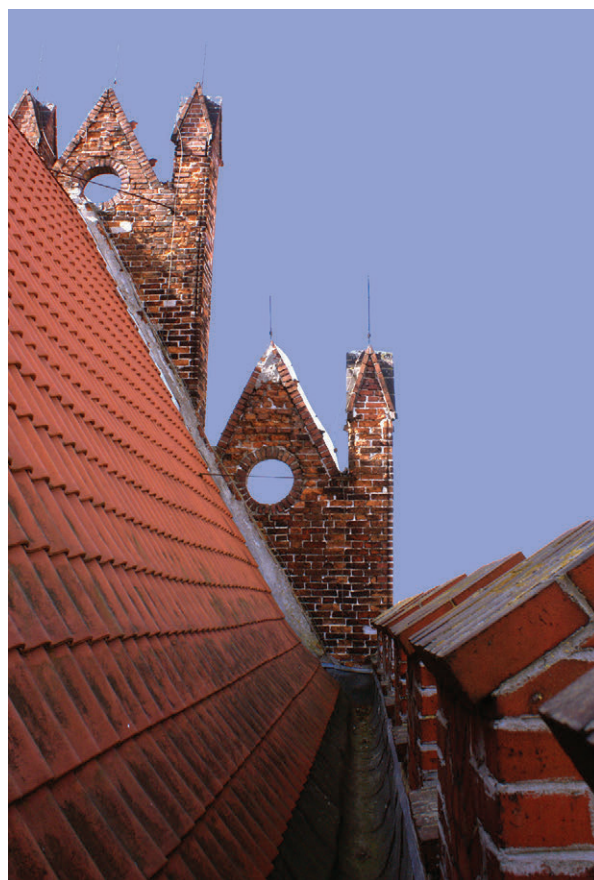
53. Wyjścia i odwodnienia dachów w rejonie szczytu zachodniego, stan z 2010 r.
(fot. E. Łużyniecka)

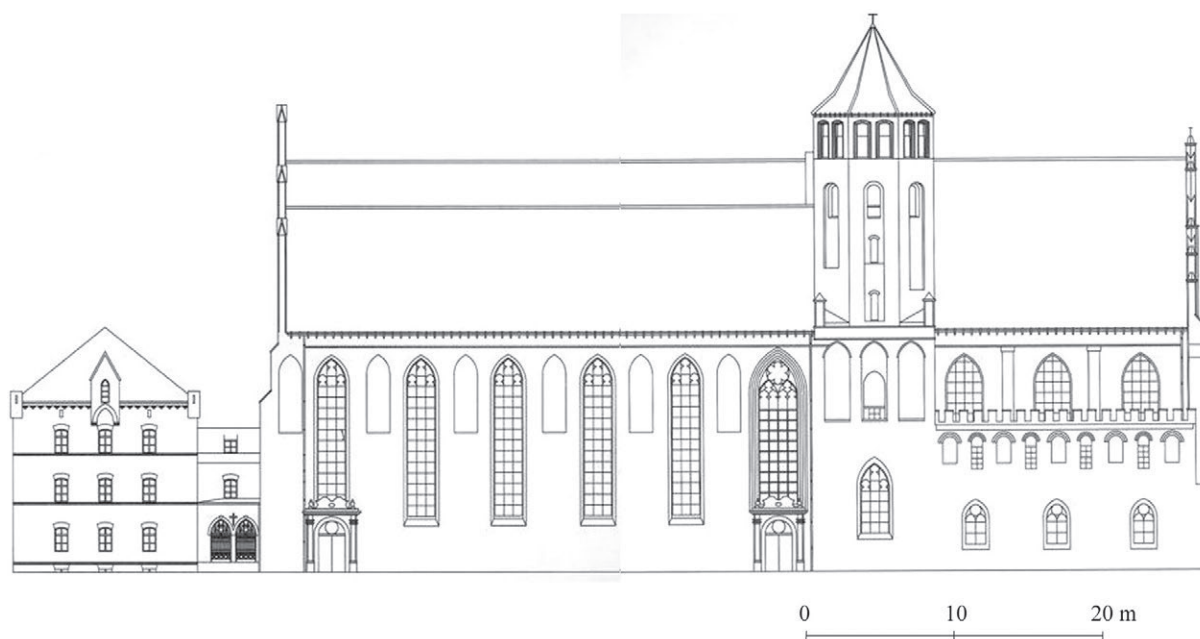
56. Aktualizacja inwentaryzacji południowej ściany kościoła i plebanii według [ACD, 1],
stan z 2007 r.
(oprac. ZWA PWr)

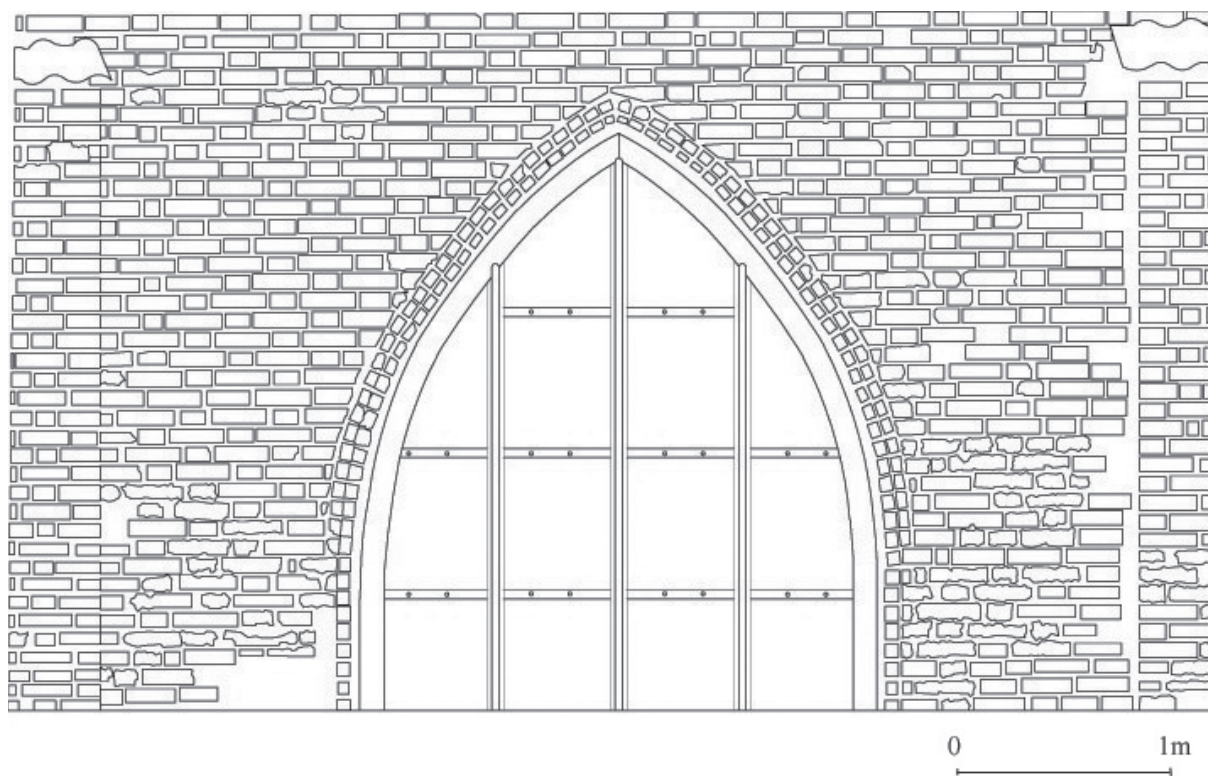
59. Budowa środkowego okna w południowej ścianie prezbiterium, fotogrametria, stan z 2010 r.
(oprac. ZWA PWr)

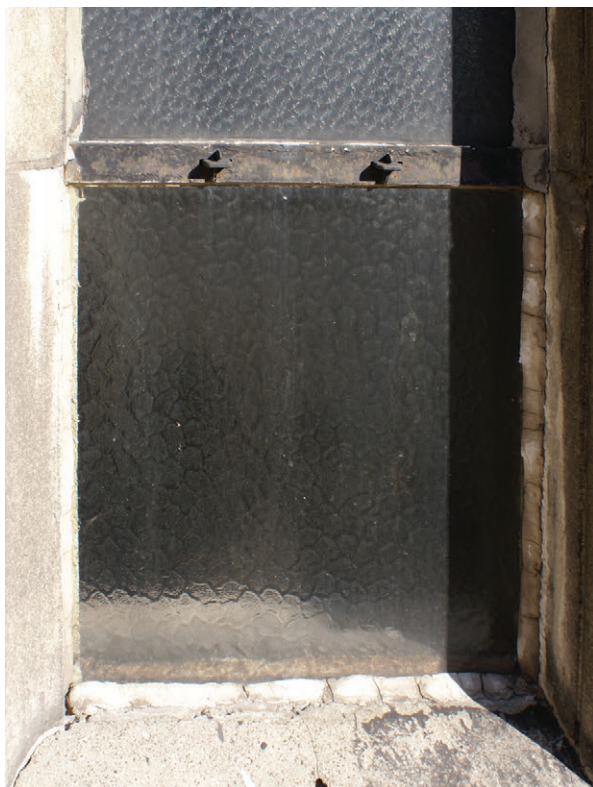
61. Oszklenie środkowego okna
w południowej ścianie prezbiterium, stan z 2010 r.
(fot. E. Łużyniecka)

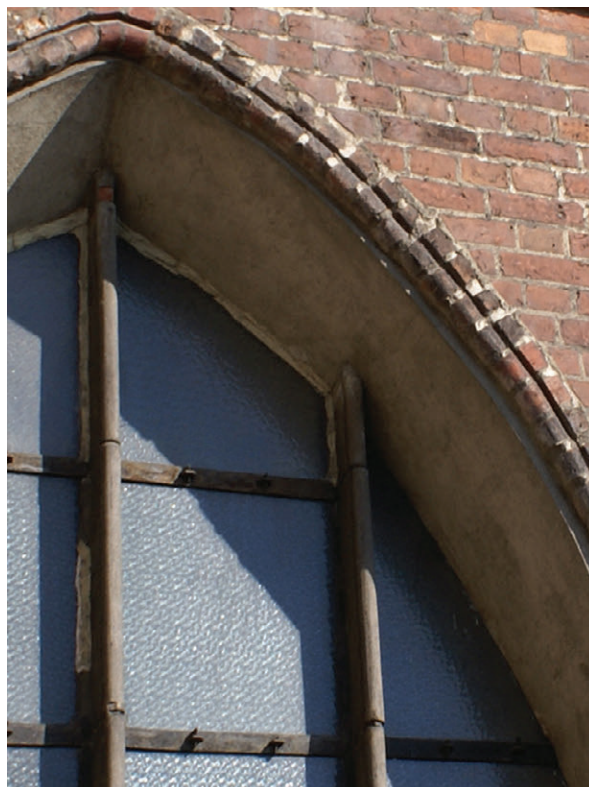
62. Wypełnienie łuku wschodniego okna
w południowej ścianie prezbiterium, stan z 2010 r.
(fot. E. Łużyniecka)

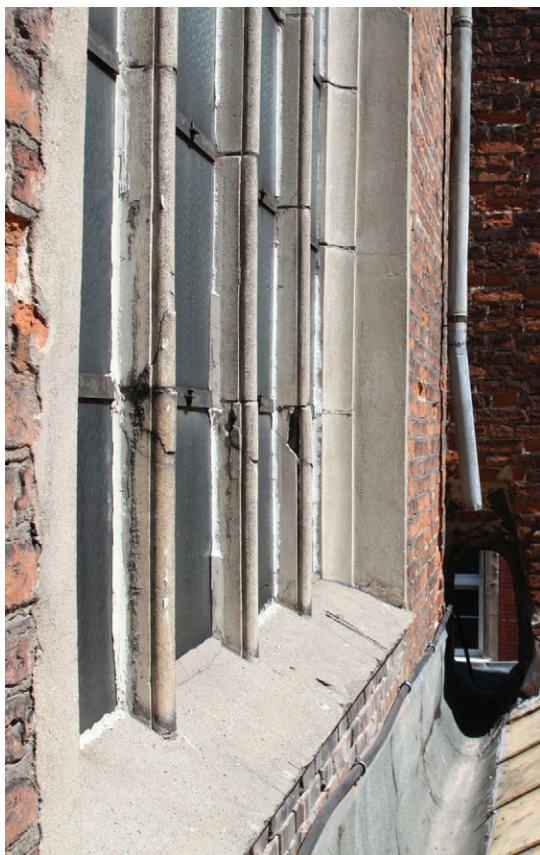
63. Wyprowadzenie betonowych lasek maswerku wschodniego okna w południowej ścianie prezbiterium, stan z 2010 r. (fot. E. Łużyńska)

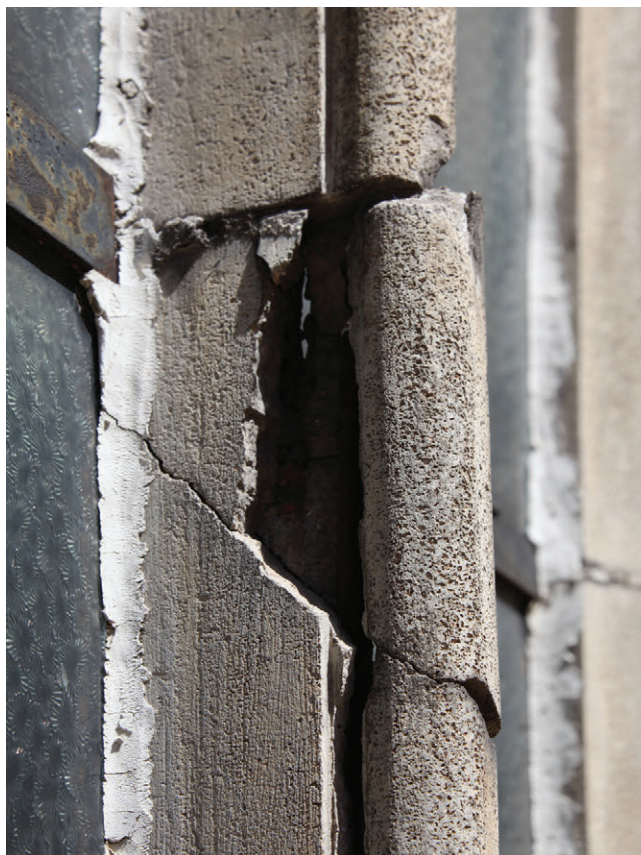
64. Fragment zbrojenia widoczny w lasce maswerku, stan z 2010 r. (fot. E. Łużyńska)

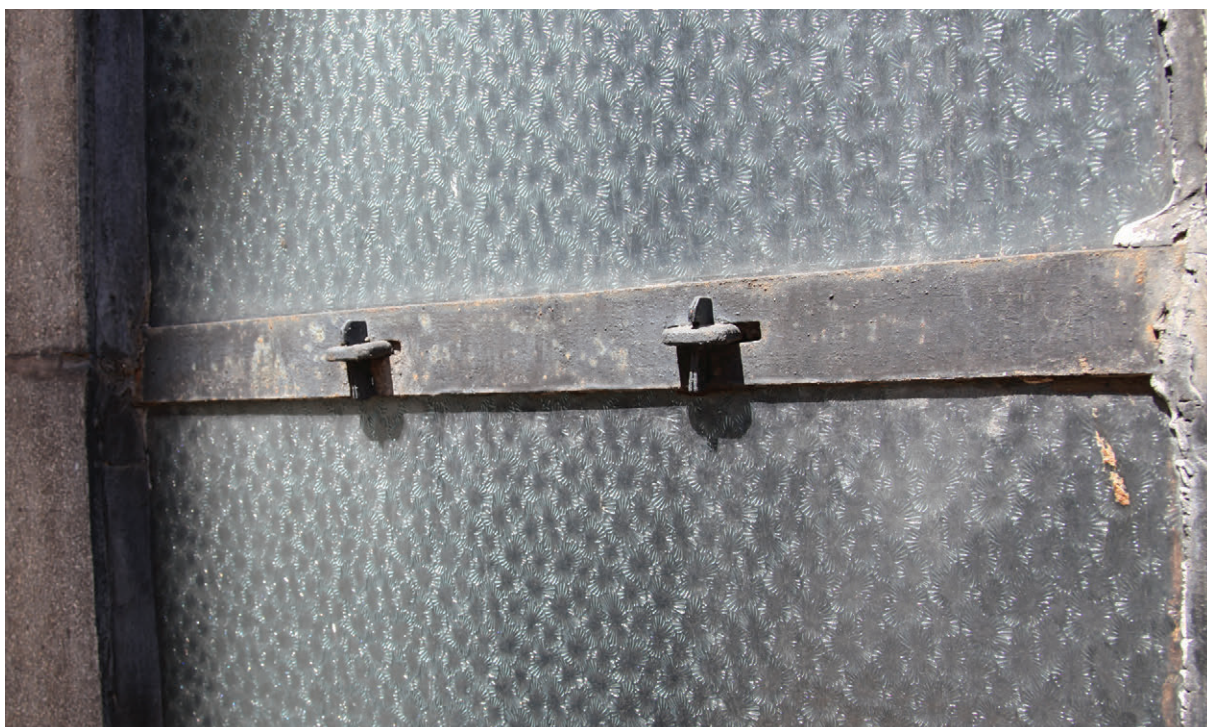
65. Konstrukcja łączenia tafli szklanych w oknie prezbiterium, stan z 2010 r. (fot. E. Łużyńska)

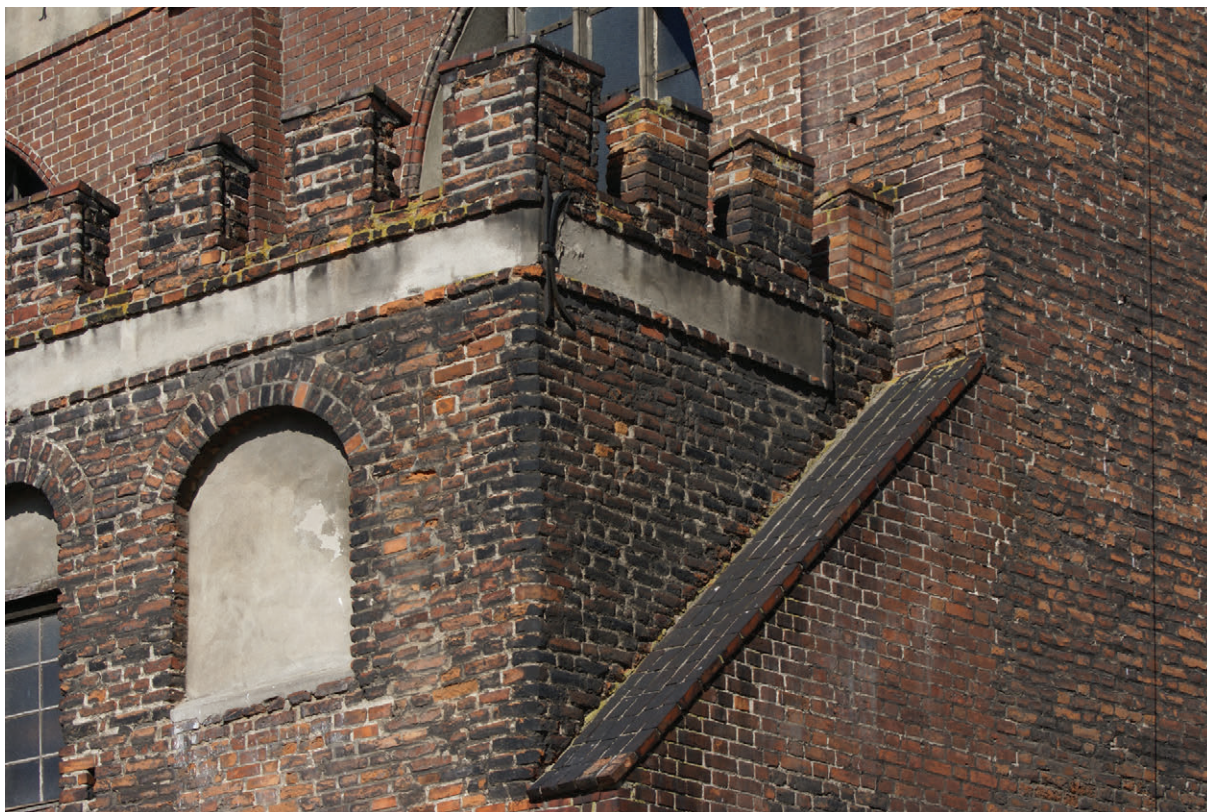
66. Posadowienia attyki na południowo-wschodnim narożniku zakrystii, stan z 2010 r.
(fot. E. Łuzyniecka)

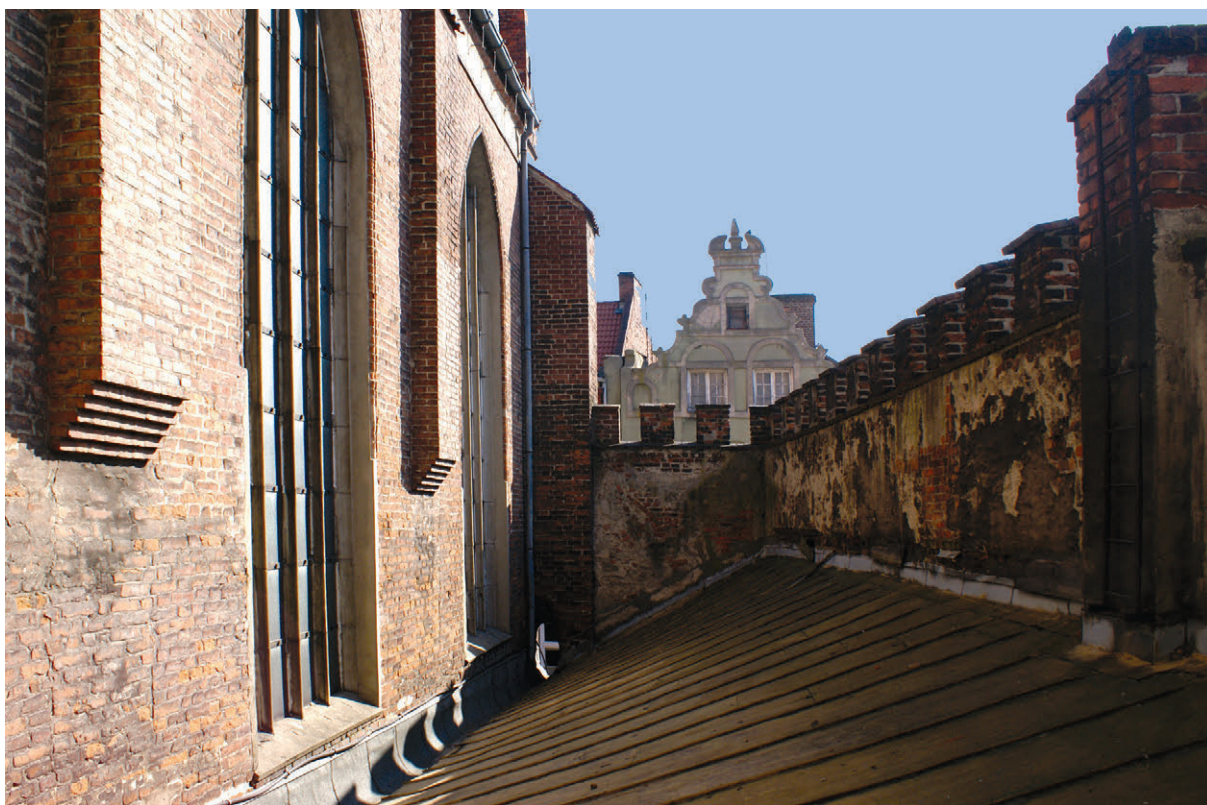
67. Dach zakrystii z attyką i ścianą południową prezbiterium, stan z 2010 r.
(fot. E. Łuzyniecka)
