KOŚCIÓŁ DOMINIKANÓW W GDAŃSKU

Architektura i jej przeobrażenia

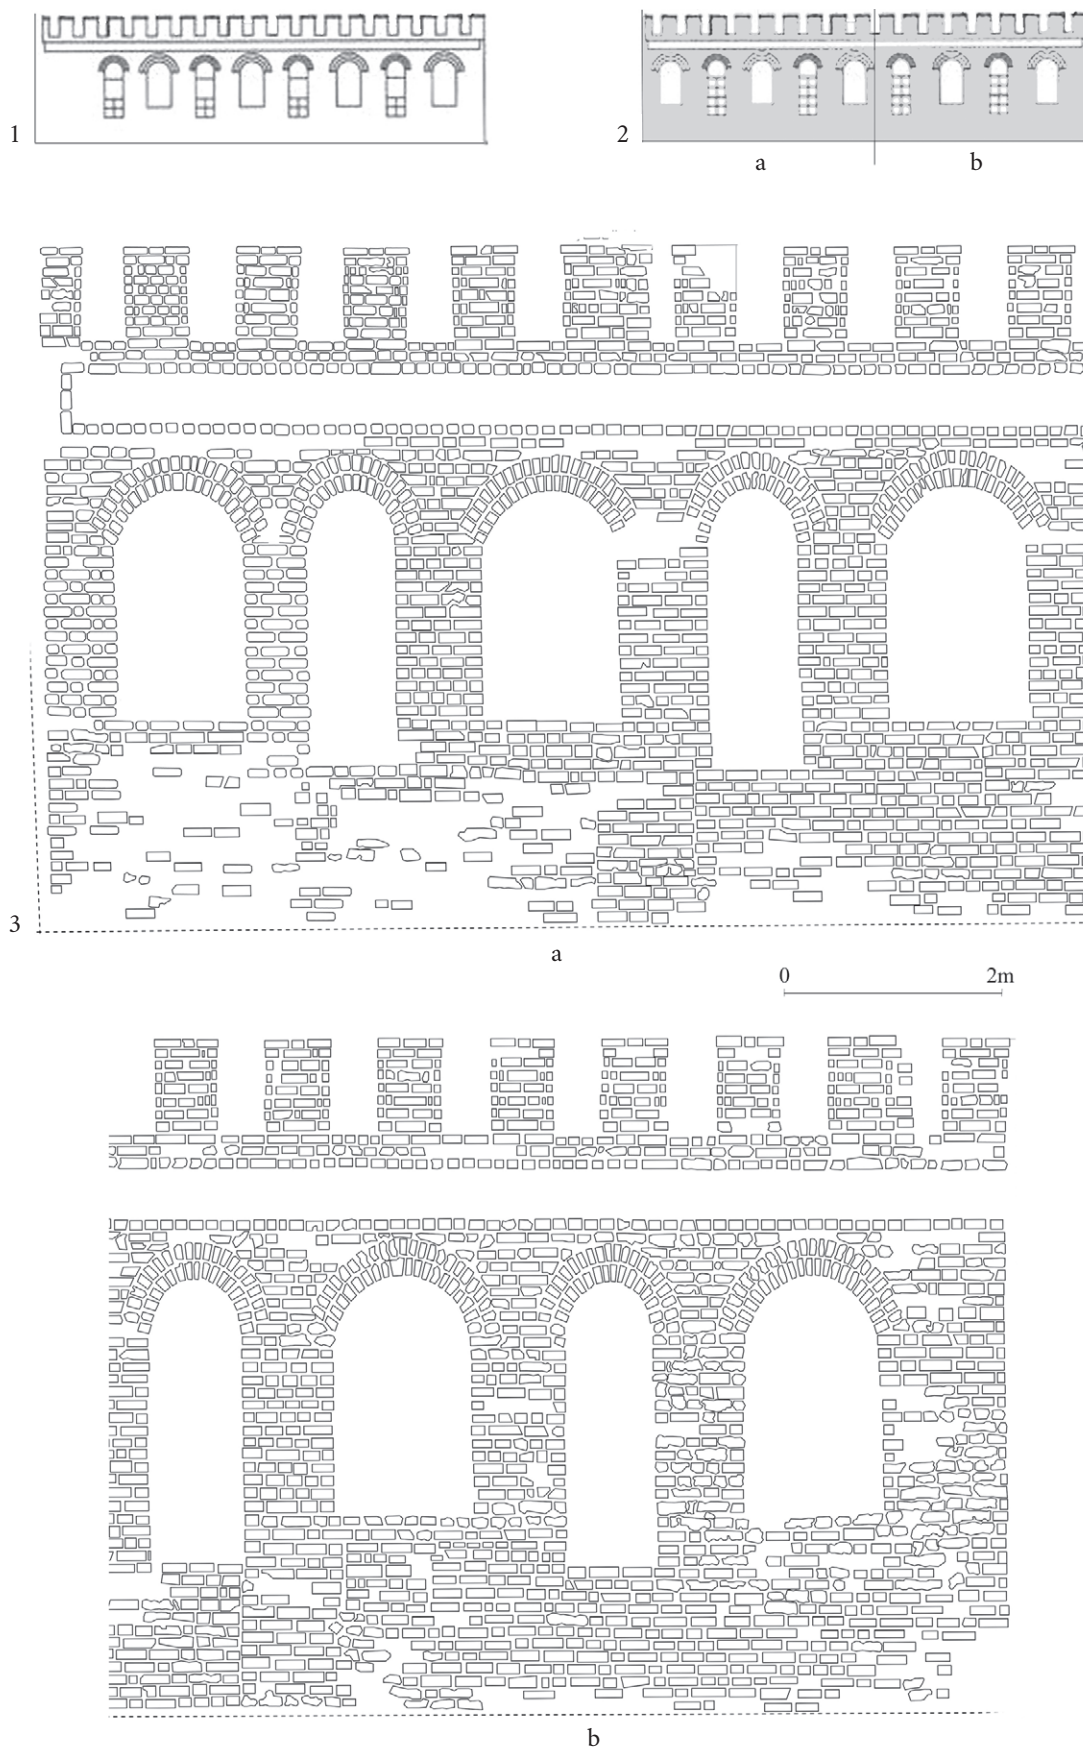
68. Attyka nad południową ścianą zakrystii:

1 – stan z 1957 r., 2 – stan z 2010 r., 3 – układ budulca, fotogrametria, a – część zachodnia, b – część wschodnia
(oprac. ZWA PWR)

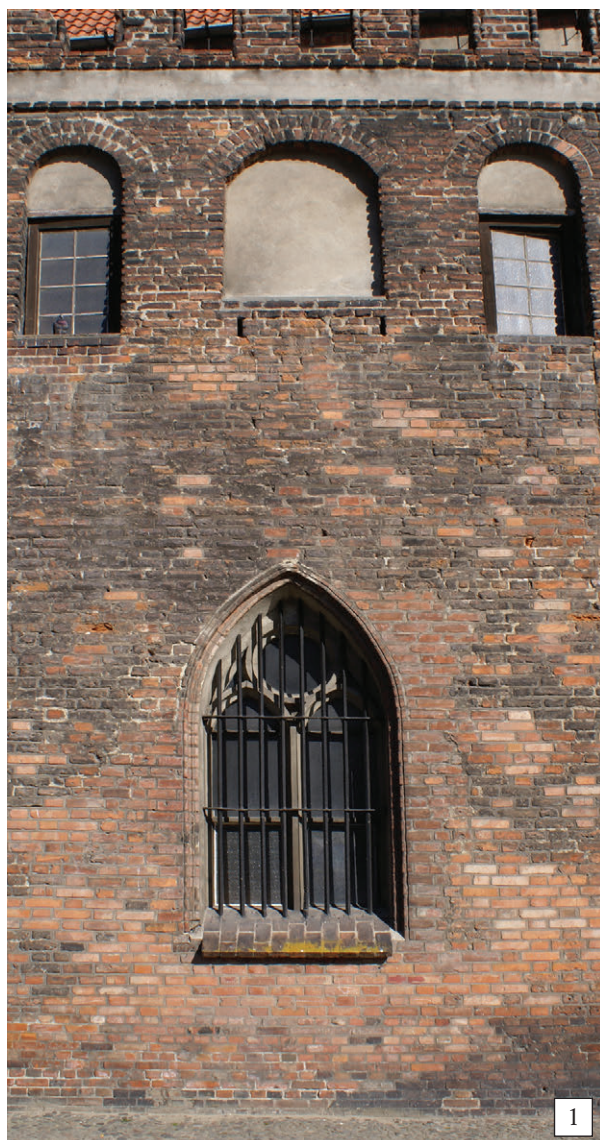
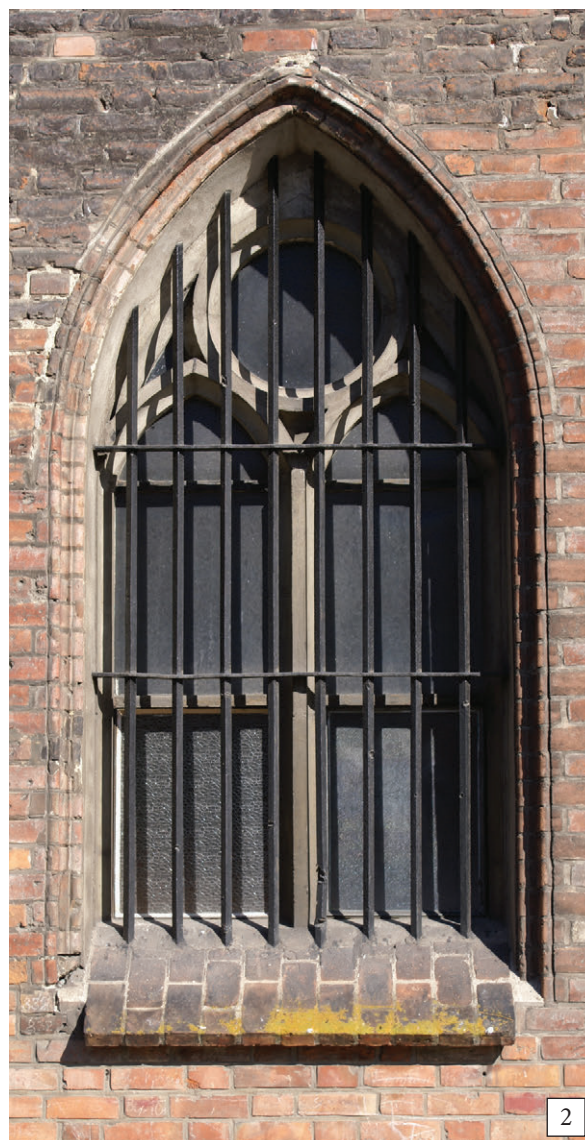
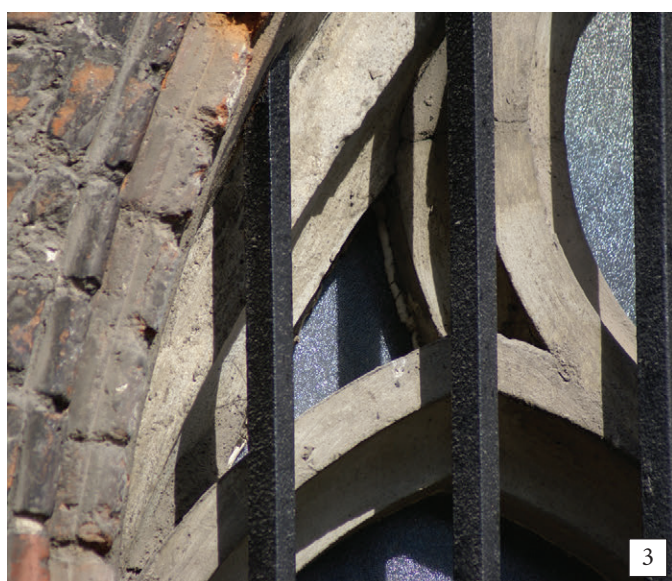
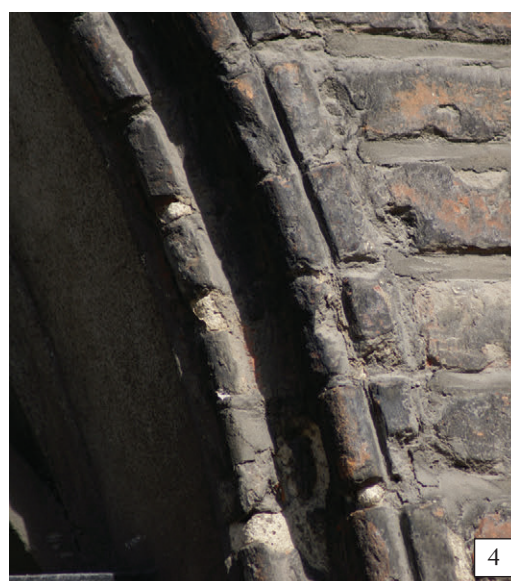
69. Środkowe okno w południowej ścianie zakrystii:
 1 – z płytcą i oknami strychu, 2 – ościeża z maswerkiem,
 3 – betonowe odlewy wypełnienia łuku, 4 – kształtki ościeża, stan z 2007 r. (fot. E. Łużyńska)

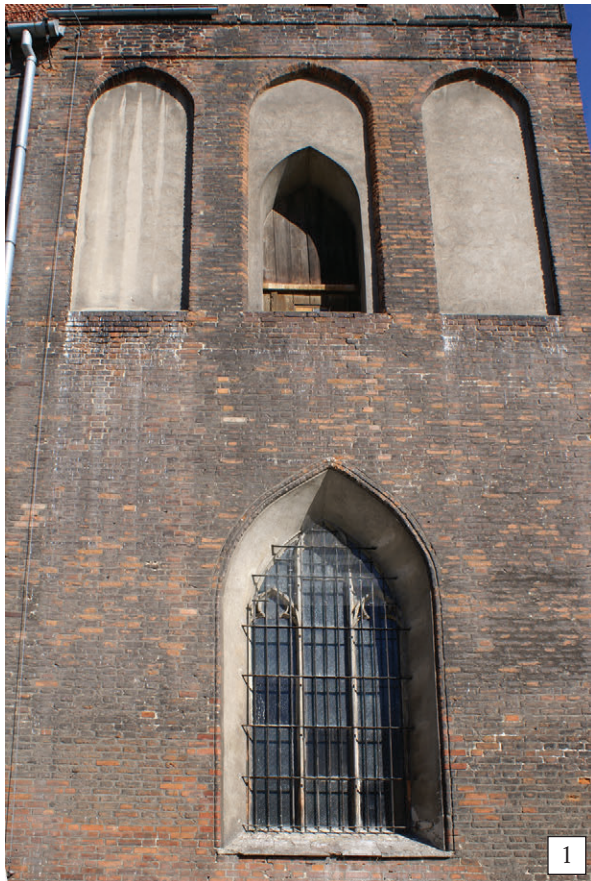
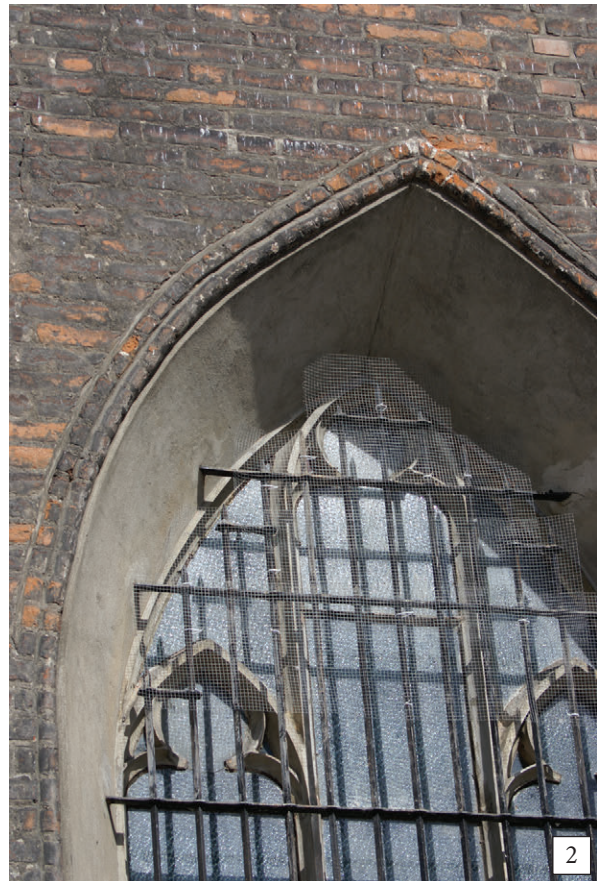
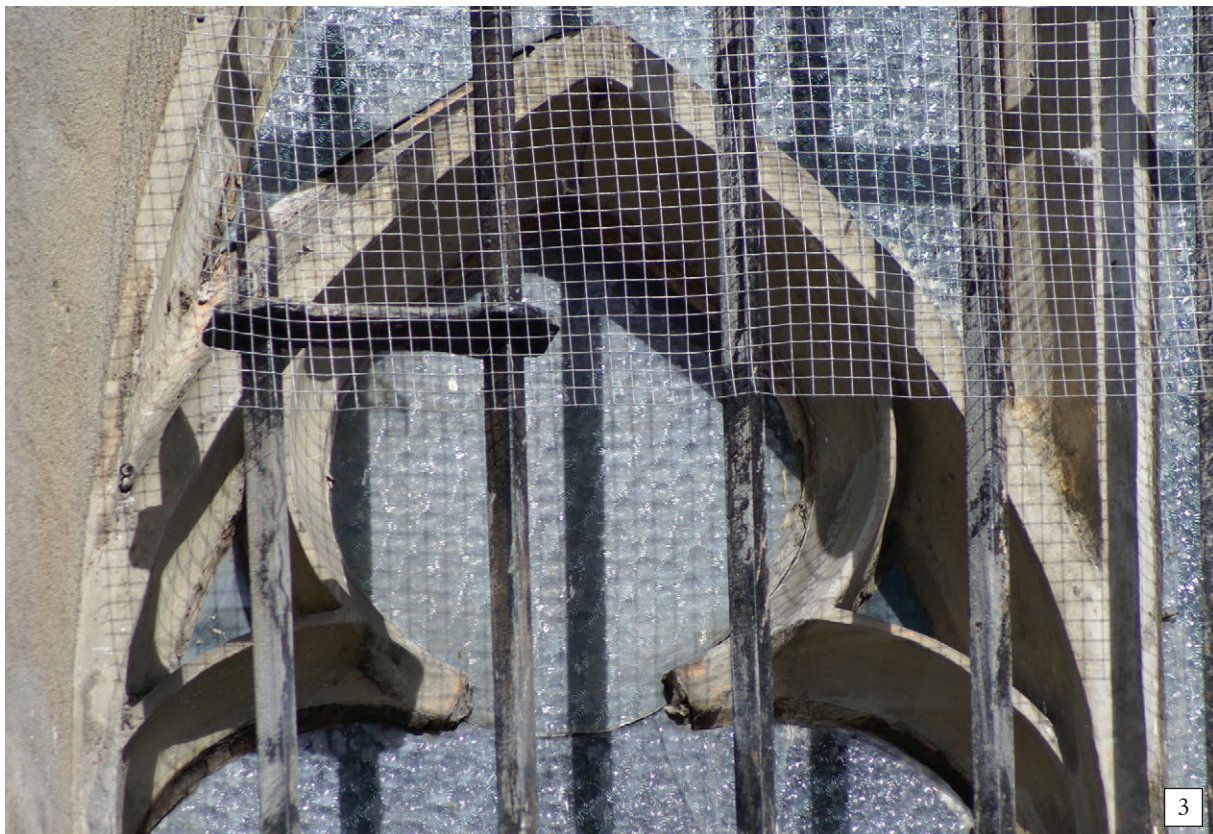
70. Okno południowe kaplicy św. Józefa:
1 – z piętnem wieży, 2 – górna część maswerku, 3 – betonowy odlew górnej części maswerku, stan z 2007 r.
(fot. E. Łużyńska)

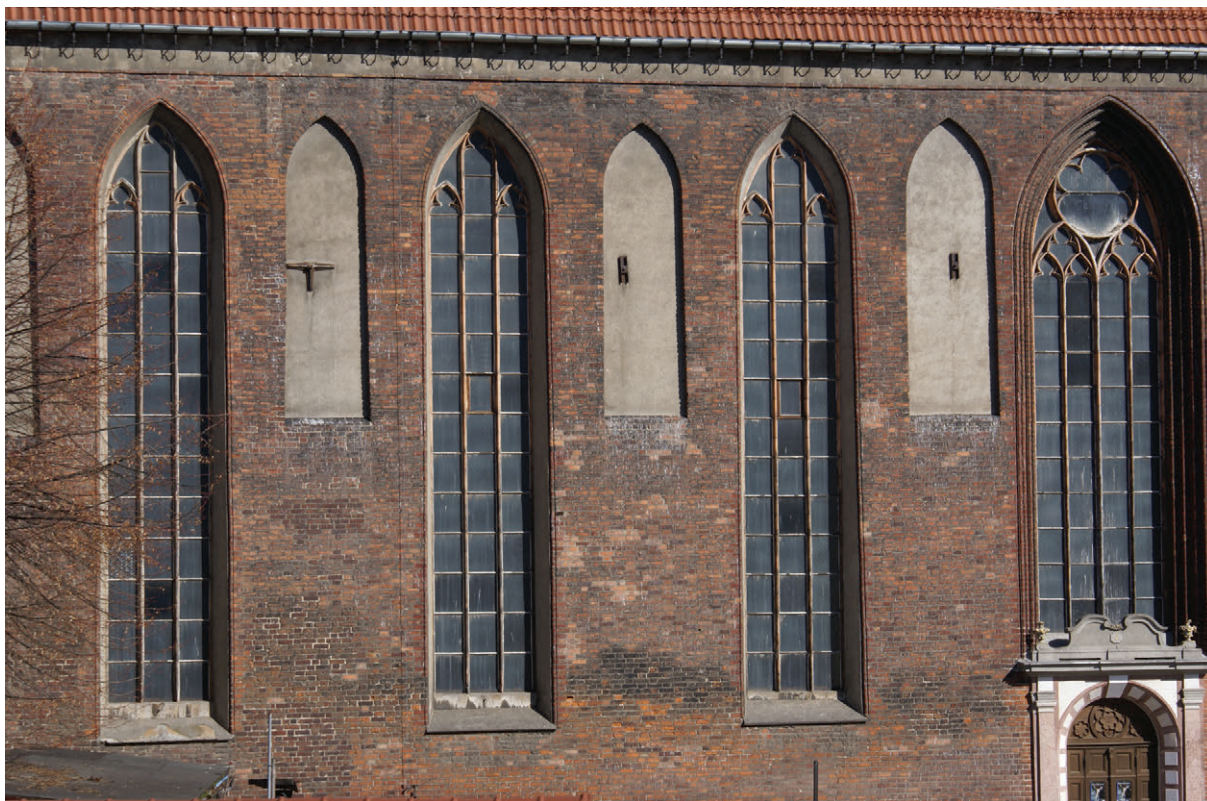
71. Okna i płyciny w ścianie południowej nawy bocznej, stan z 2007 r.
(fot. E. Łuzyniecka)

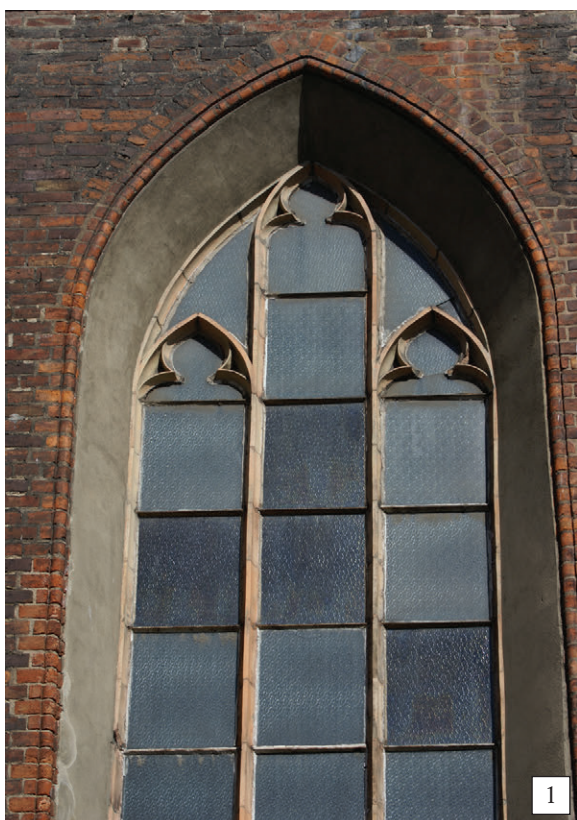
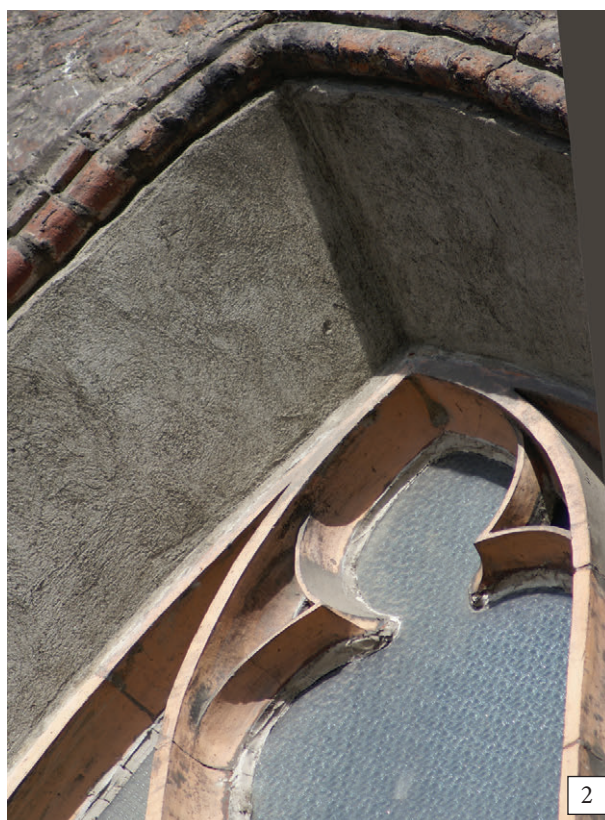
72. Okno w środkowym prześle południowej nawy bocznej:
1 – oścież i maswerk, 2 – betonowy odlew wypełnienia łuku, stan z 2007 r. (fot. E. Łuzyniecka)

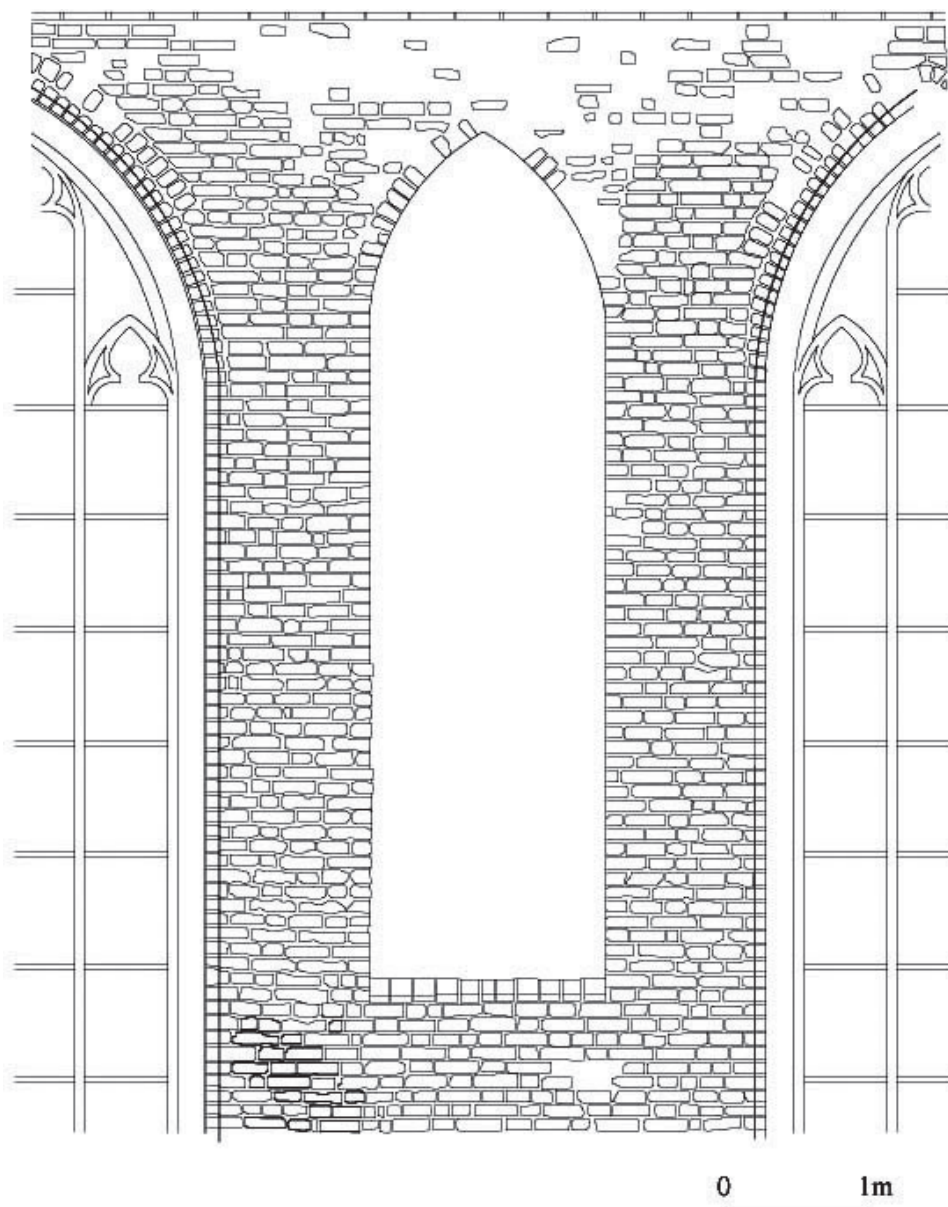
73. Układ budulca tworzącego płycinę między oknami południowej ściany nawy bocznej, fotogrametria, stan z 2010 r.
(oprac. ZWA PWr)

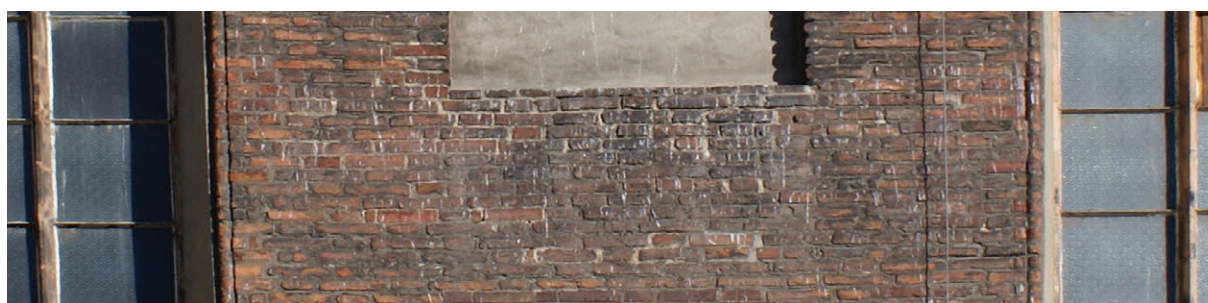
74. Cegły i kształtki ceramiczne w dolnej części płyciny i ościeżach okien, stan z 2007 r.
(fot. E. Łużyńska)

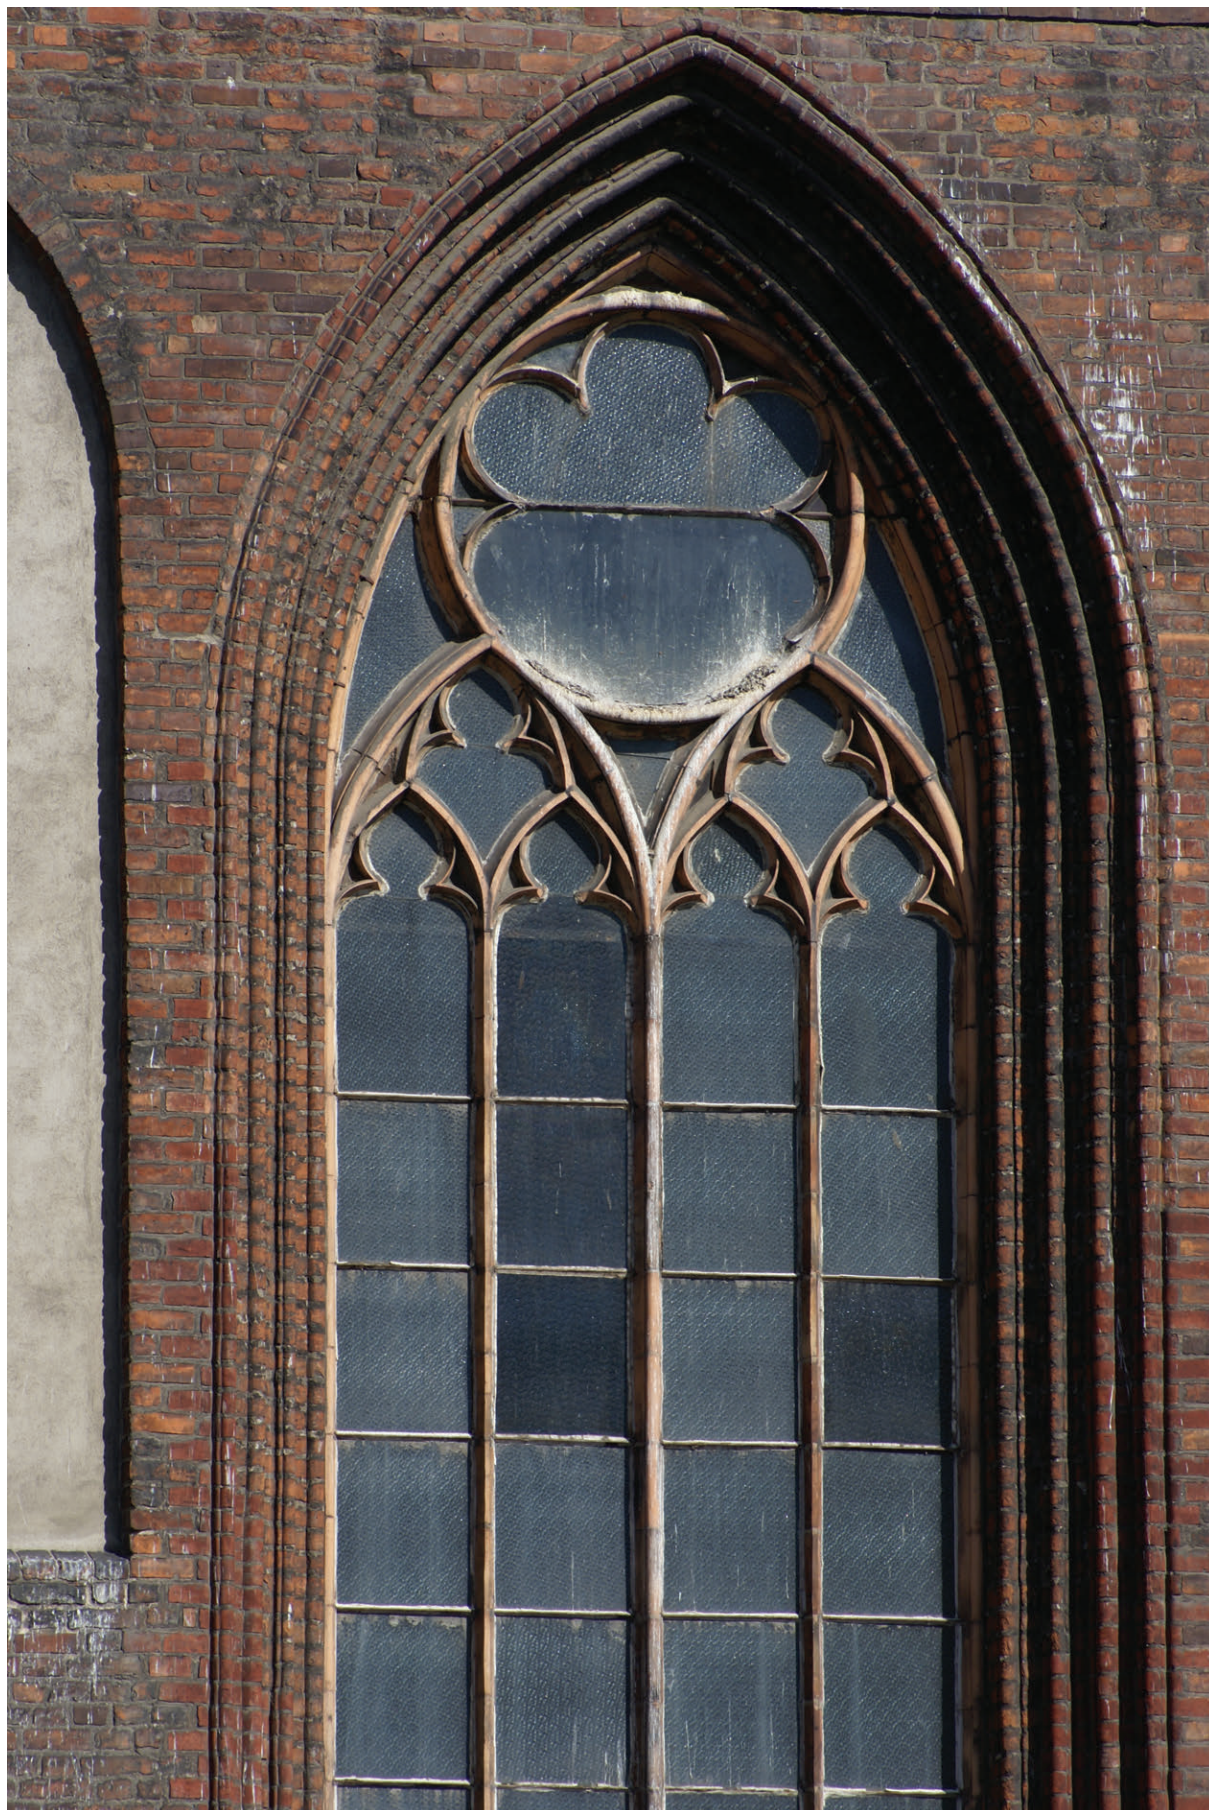
75. Okno w pierwszym od wschodu przęśle nawy południowej, stan z 2007 r. (fot. E. Łużyńska)

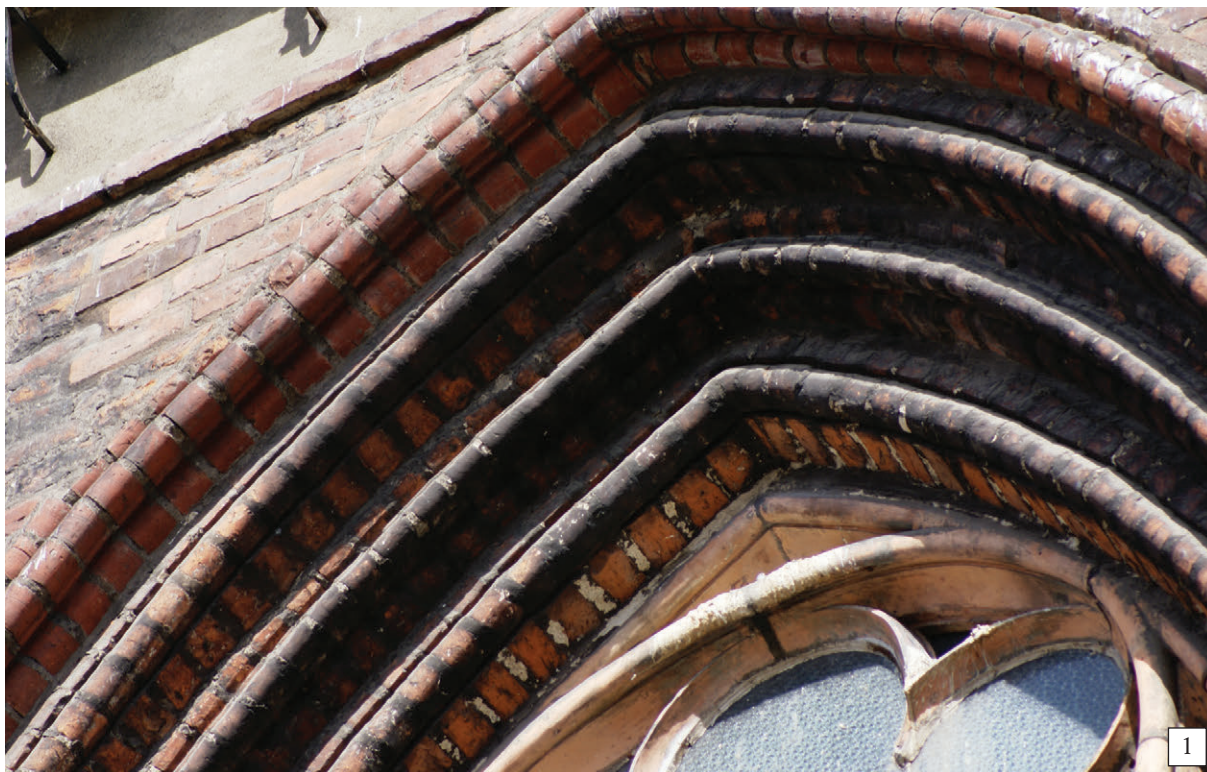
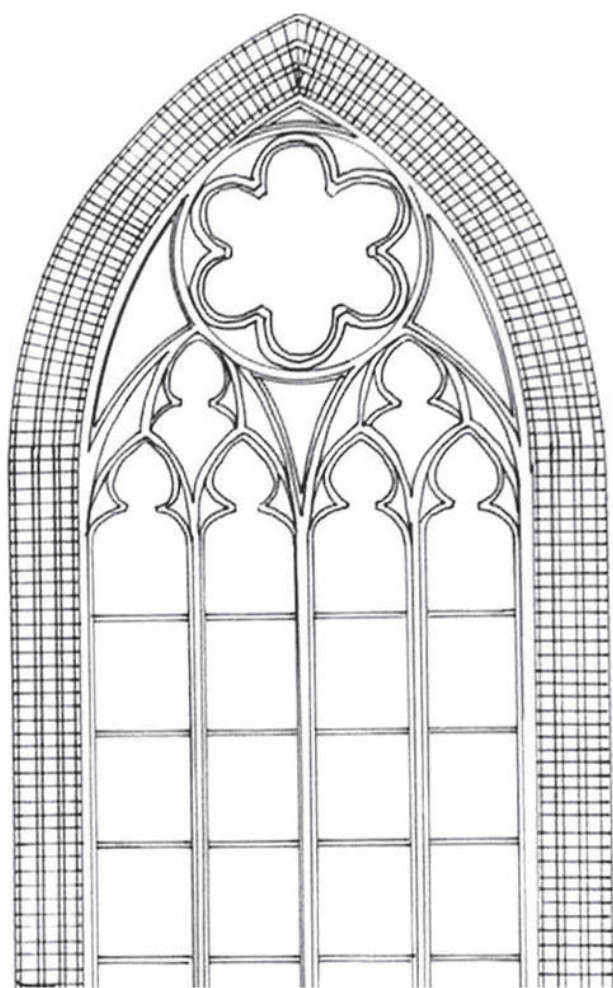
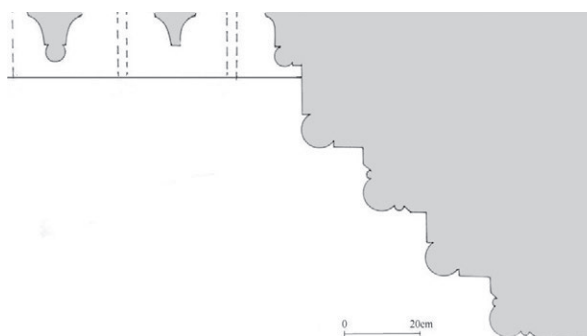
76. Górna część okna w pierwszym od wschodu
przędle nawy południowej:
1 – profilowanie ościeży (fot. E. Łużyniecka),
2 – osadzenie maswerku,
3 – przekrój poprzeczny, stan z 2007 r.
(oprac. ZWA PWr)

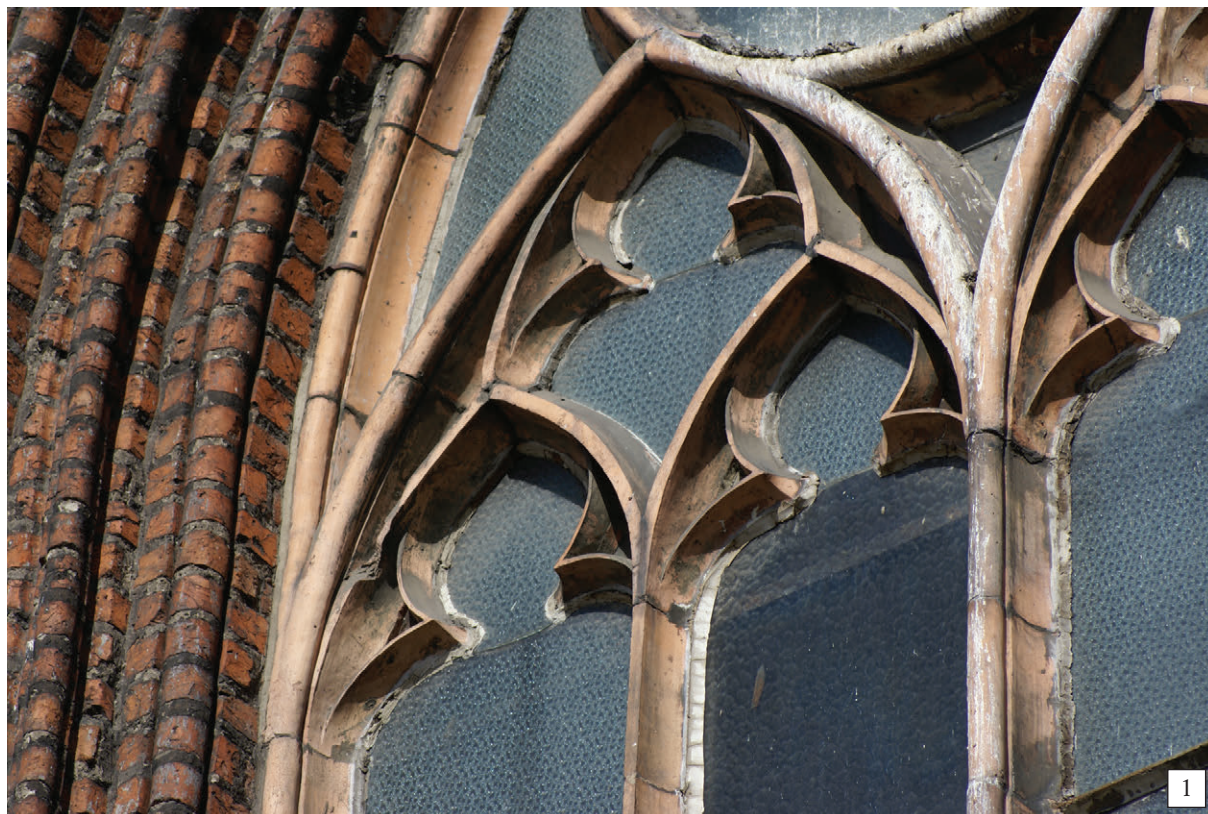
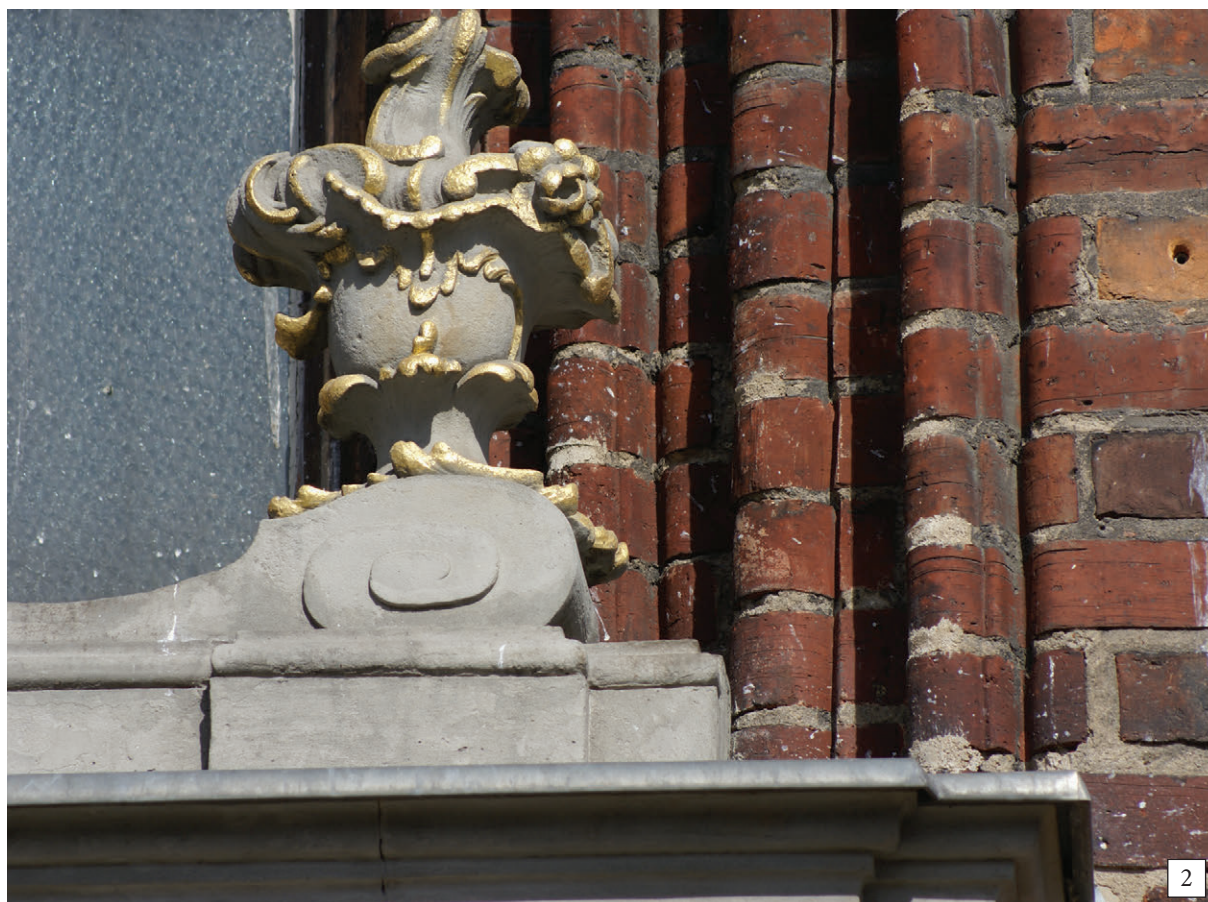
77. Fragmenty okna w pierwszym od wschodu prześle nawy południowej:
1 – część maswerku, 2 – gazon portalu środkowego, stan z 2007 r.
(fot. E. Łużyńska)

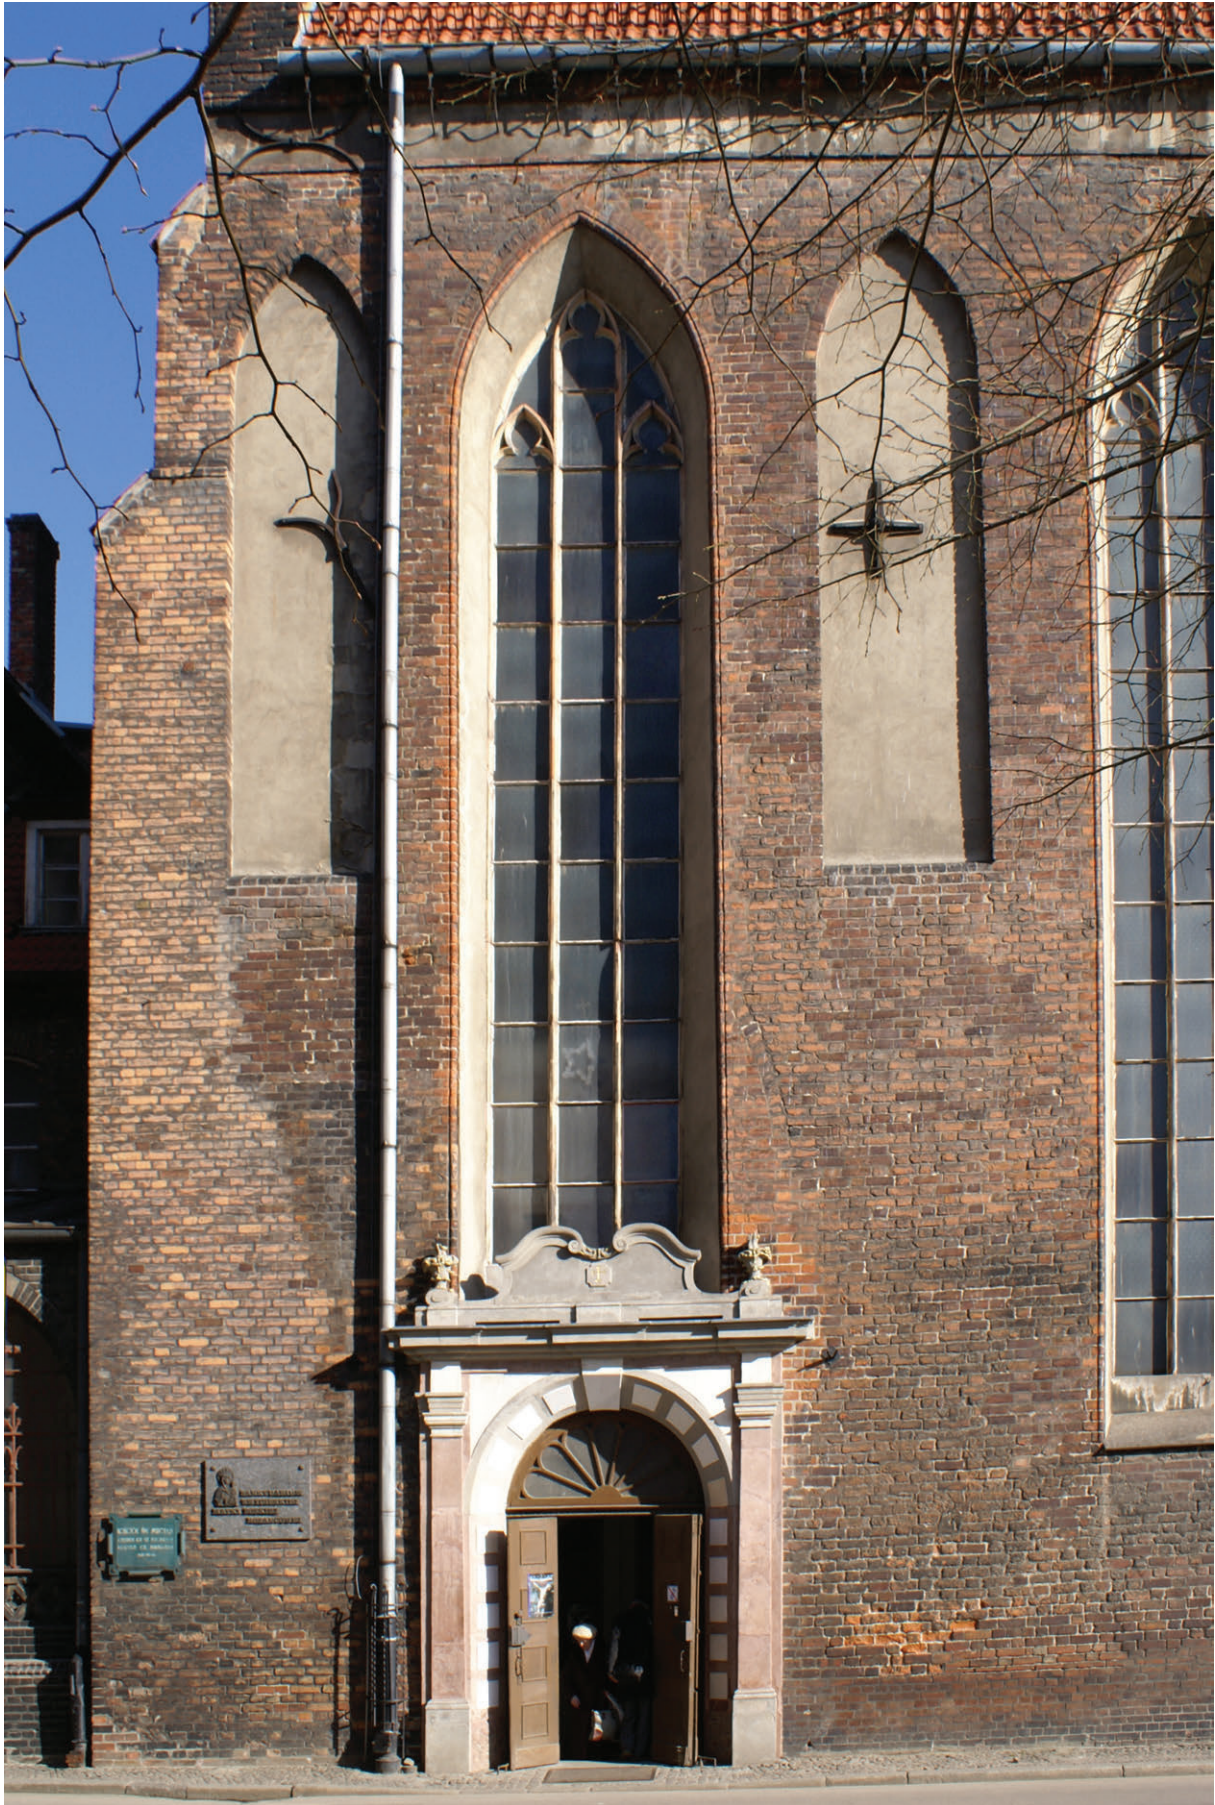
78. Portal zachodni i okno z plicynami w południowej ścianie nawy bocznej, stan z 2007 r. (fot. E. Łużyńska)

W elewacjach dokonano także kilku barokowych modernizacji. W miejscu prostych wejść 78–80
południowych umieszczono dekoracyjne portale z pilastrami i tympanonami. Być może powięk- 92
szono także okna w północnej ścianie nawy bocznej. Na rycinie Manna z 1855 roku zostały one 30
przedstawione w formie wydłużonej z odcinkowymi zwieńczeniami.

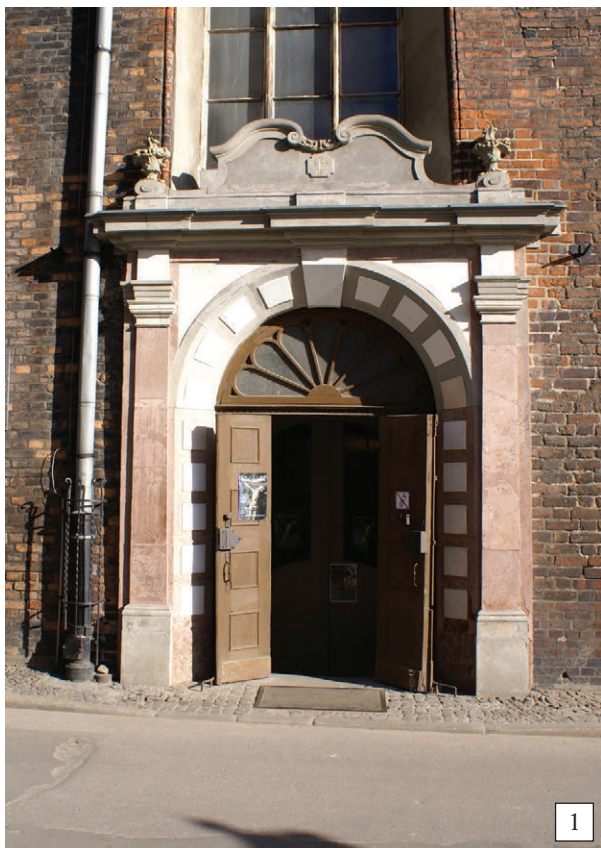
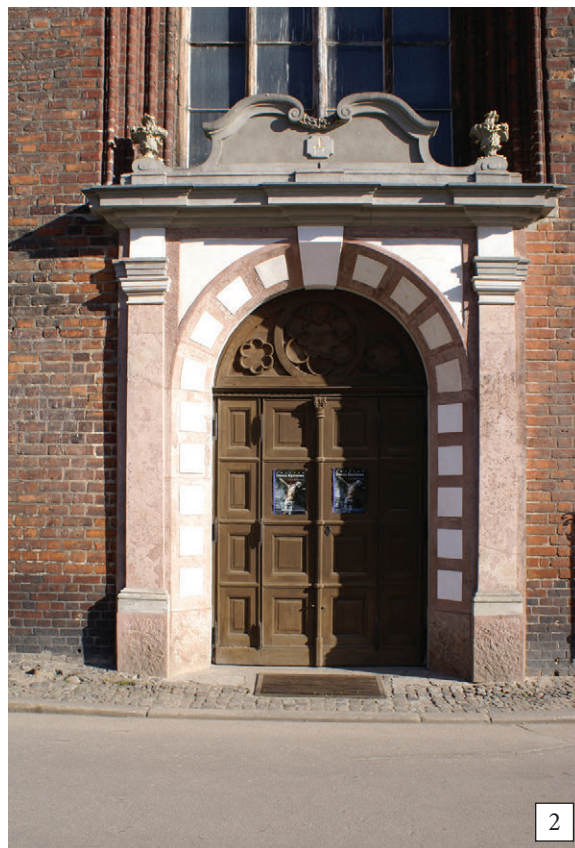
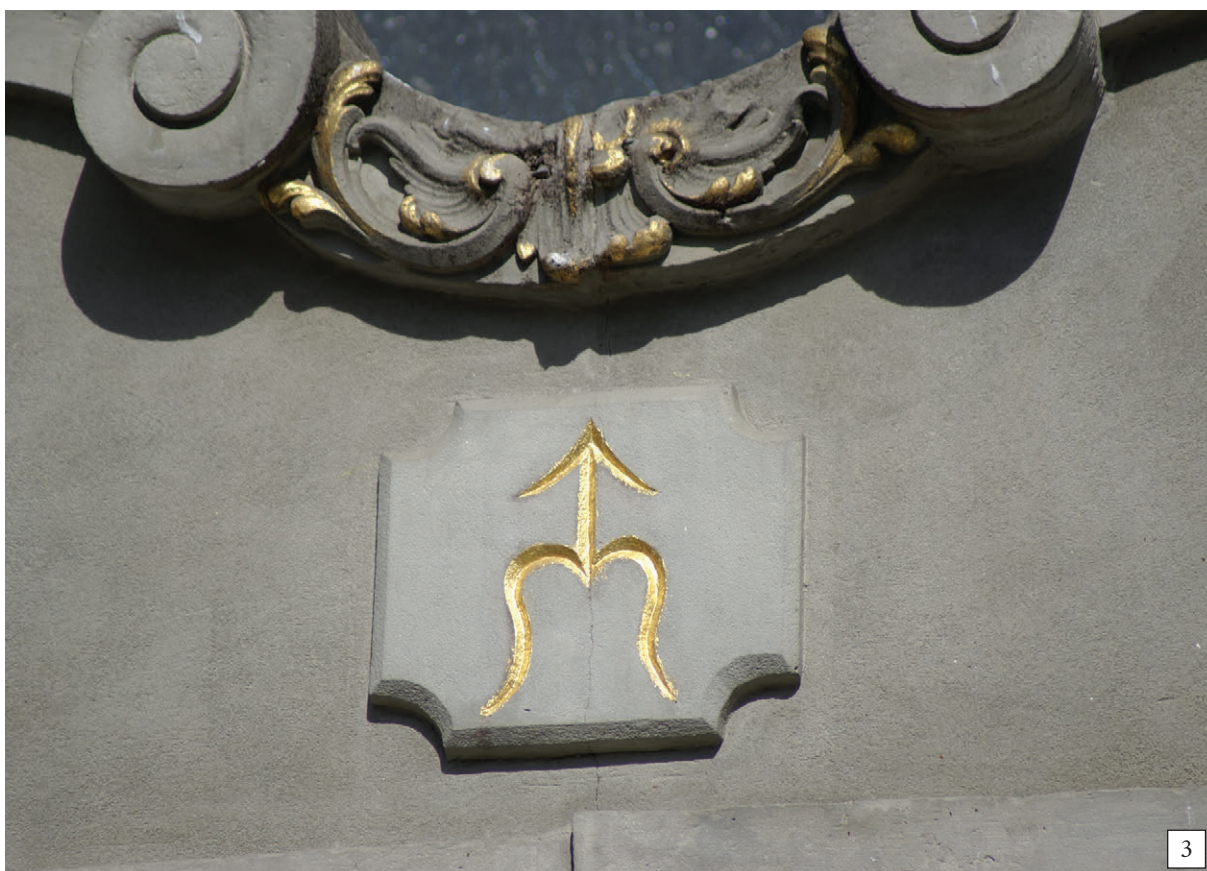
79. Portale w południowej ścianie nawy bocznej:
1 – zachodni, 2 – wschodni, 3 – herb w naczółku, stan z 2007 r.
(fot. E. Łużyńska)

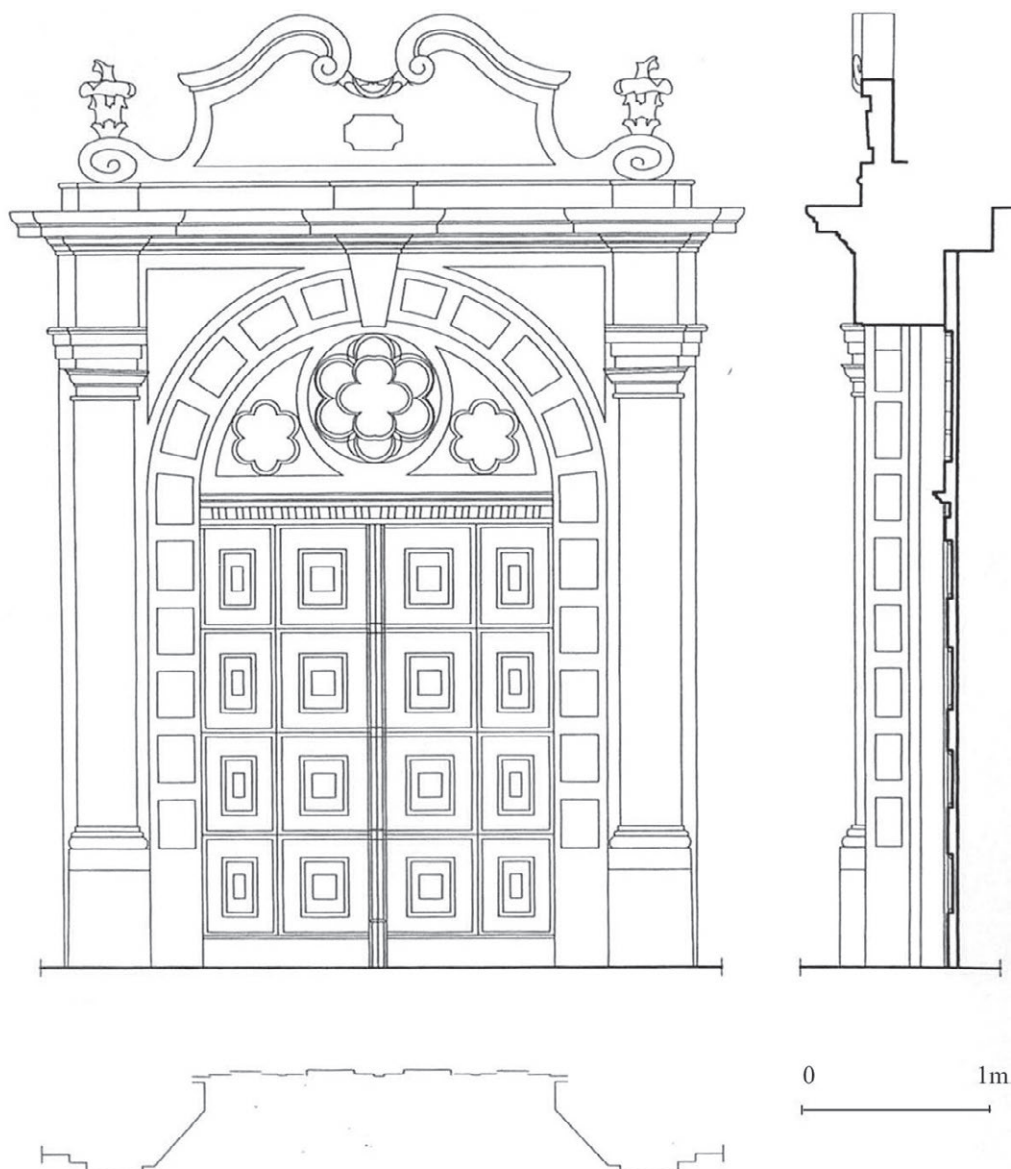
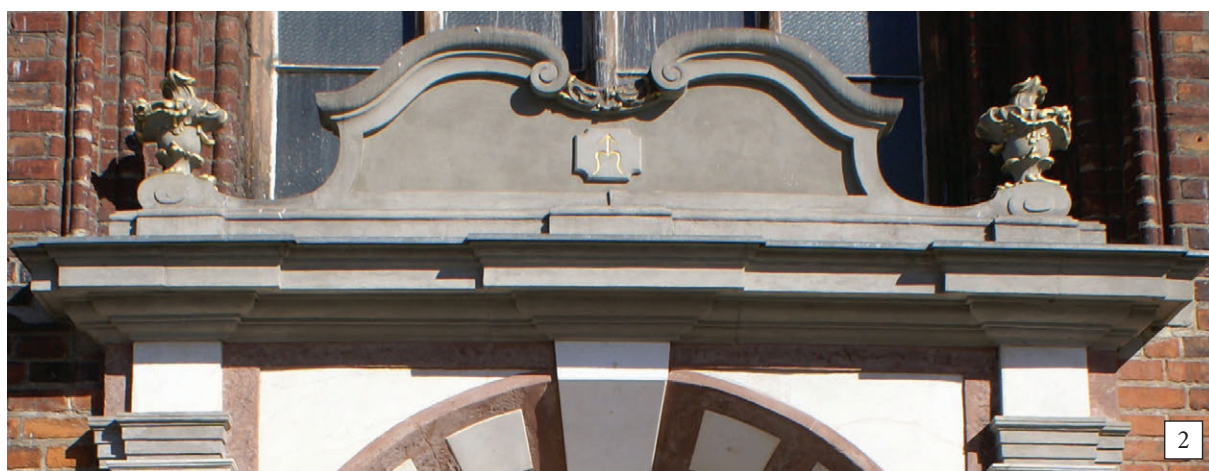
80. Portal wschodni w południowej ścianie nawy bocznej,
stan z 2010 r.:

1 – inwentaryzacja (oprac. ZWA PWr),
2 – naczólek (fot. E. Łużyńska)
