KOŚCIÓŁ DOMINIKANÓW W GDAŃSKU

Architektura i jej przeobrażenia

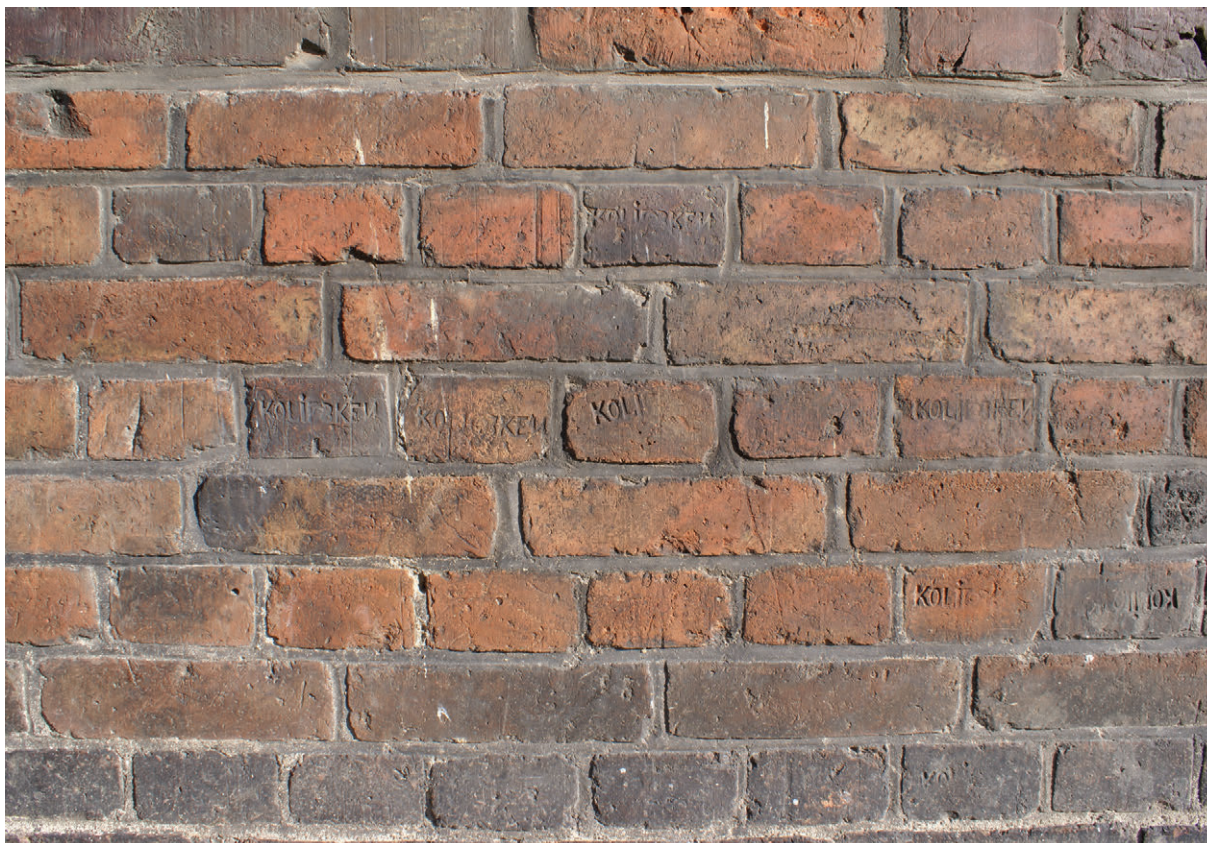
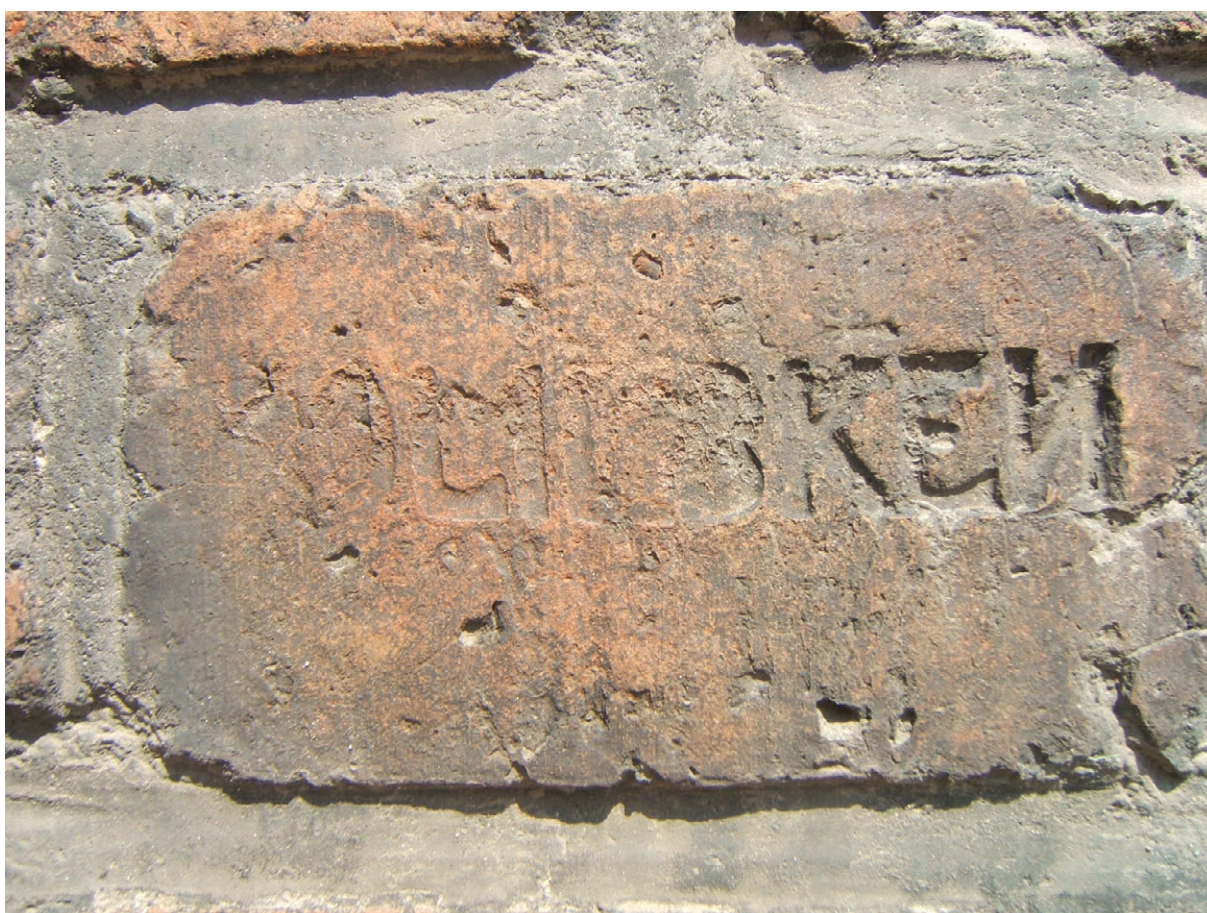
81. Sygnatury i napisy producentów umieszczone na ceglach w części cokołowej ściany południowej nawy bocznej, stan z 2007 r. (fot. E. Łużyniecka)

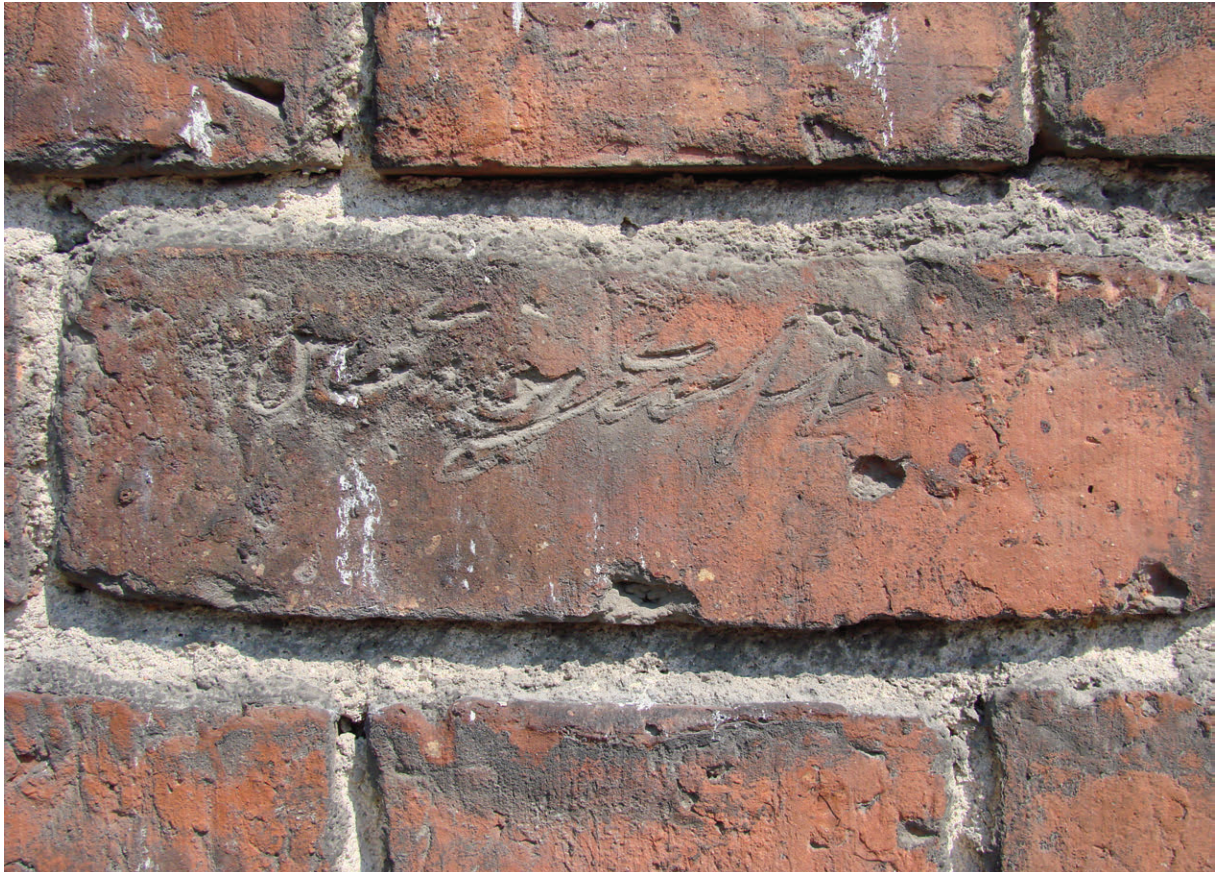
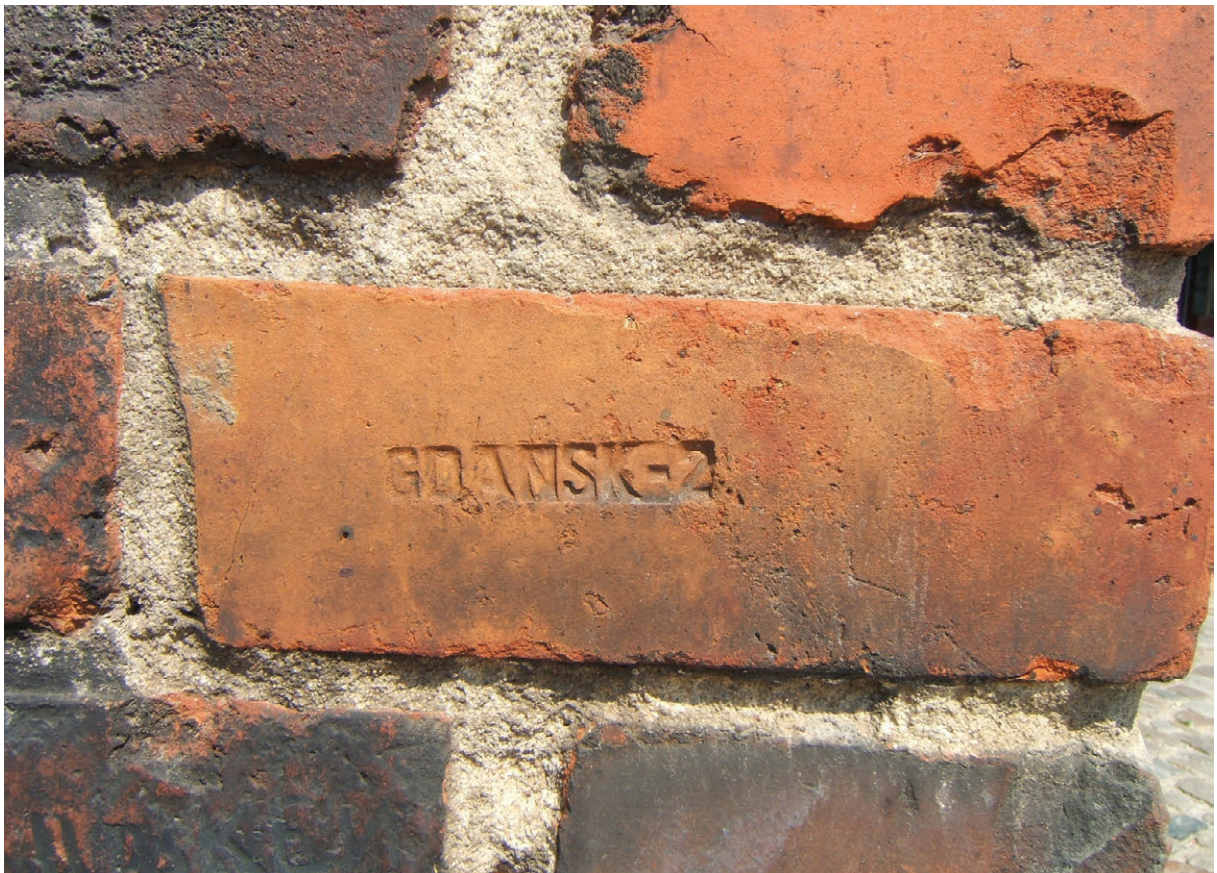
82. Napisy umieszczone na ceglach w części cokołowej ściany południowej nawy bocznej, stan z 2007 r.
(fot. E. Łużyniecka)

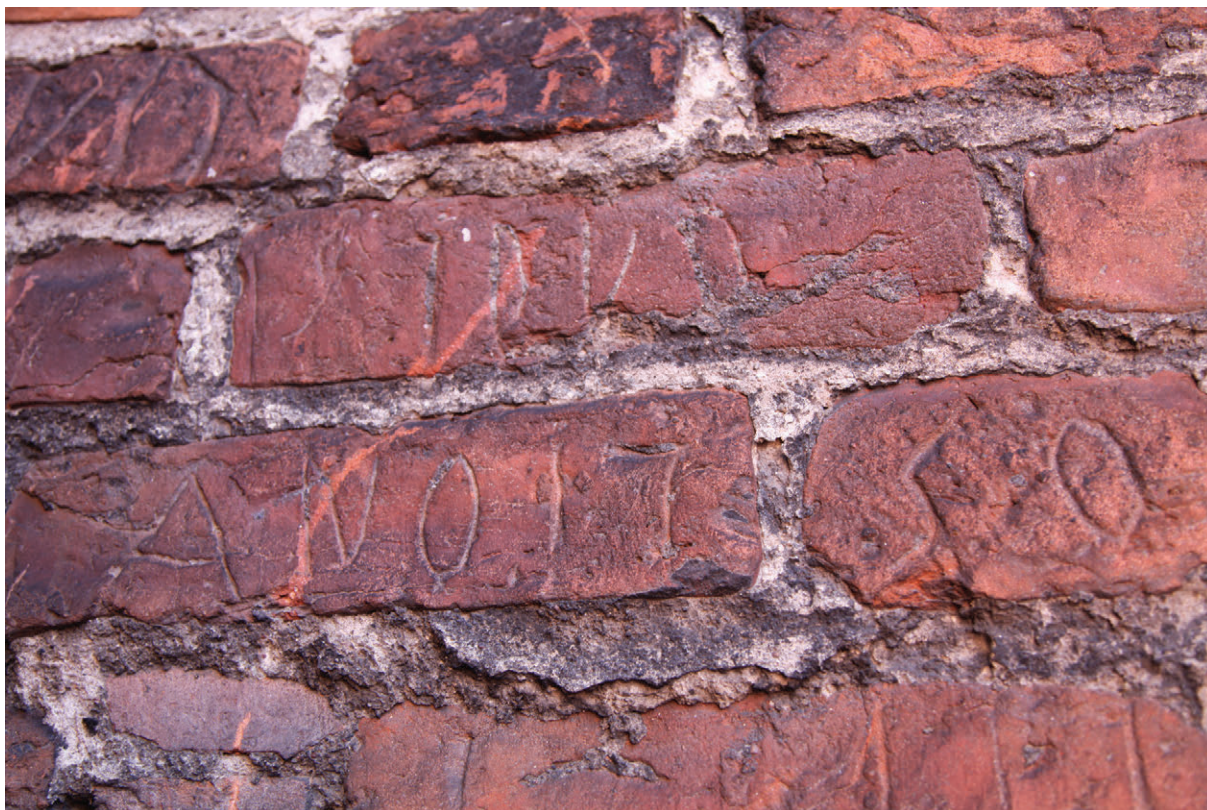
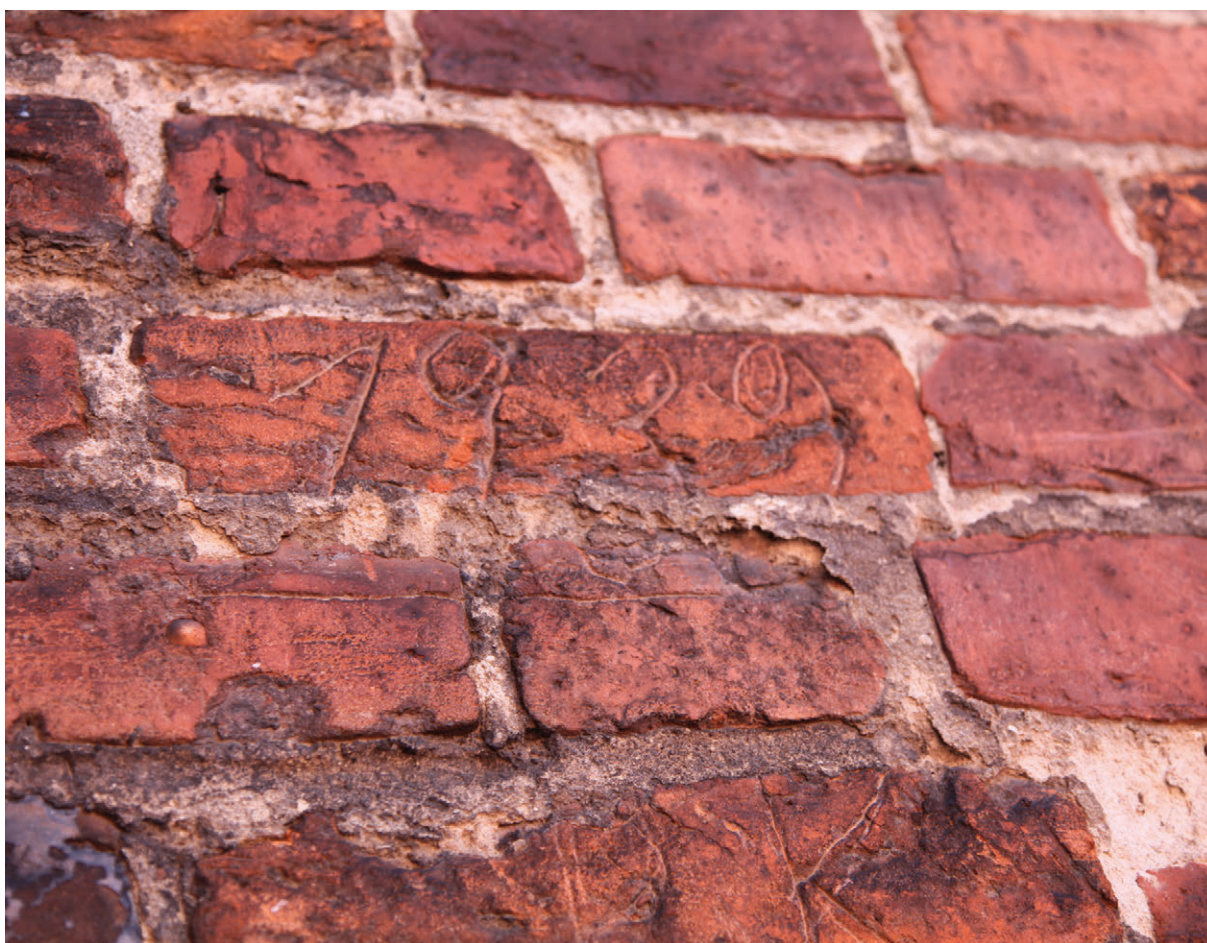
83. Napisy wyryte na ceglach w ścianach wieży widocznych z dachu nawy głównej, stan z 2007 r.
(fot. E. Łuzyniecka)

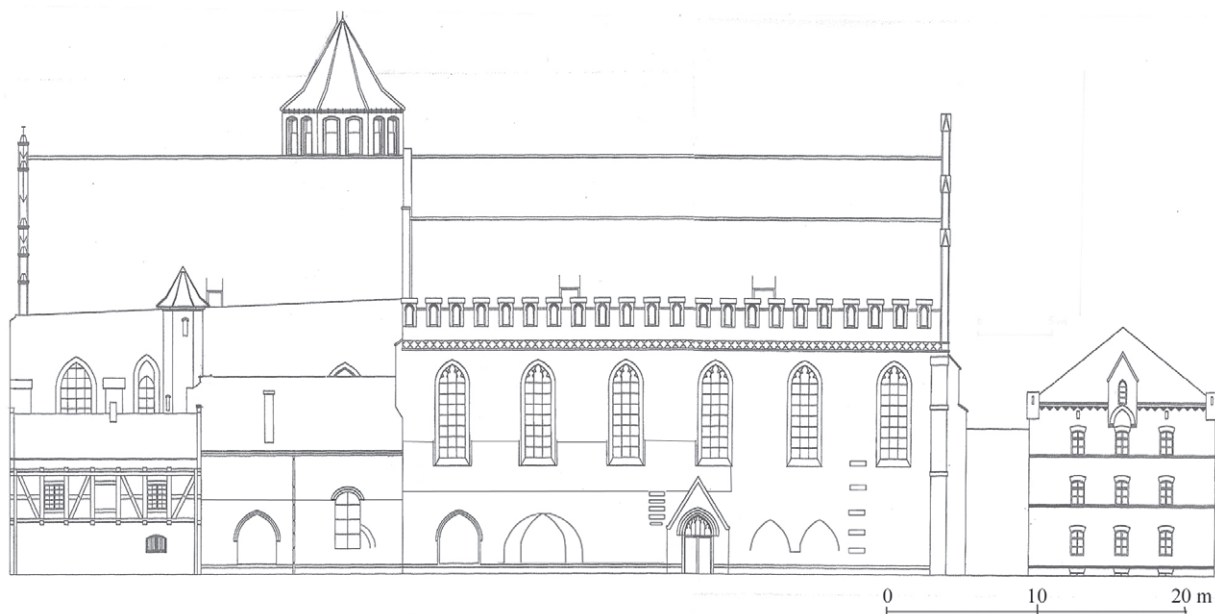
84. Aktualizacja inwentaryzacji północnej ściany kościoła, tzw. Górki Dominikańskiej i plebanii według [ACD, 1], stan z 2007 r. (oprac. ZWA PWr)

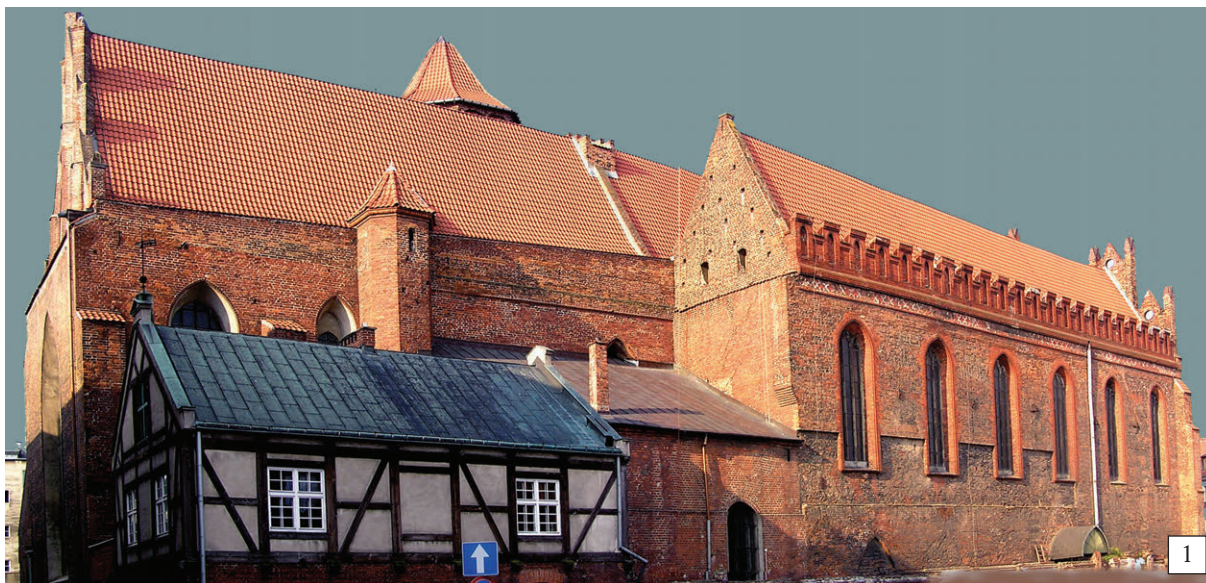
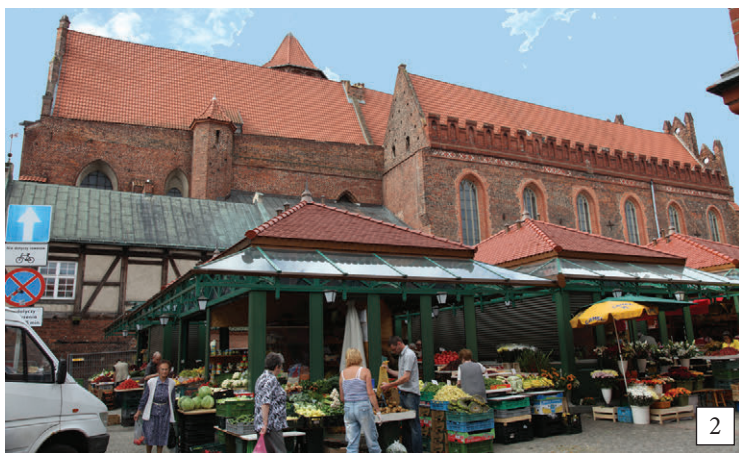
85. Widok budowli dominikańskich od strony północnej,
1 – stan z 2007 r.,
2 – stan z 2010 r.
(fot. E. Łuzyniecka)

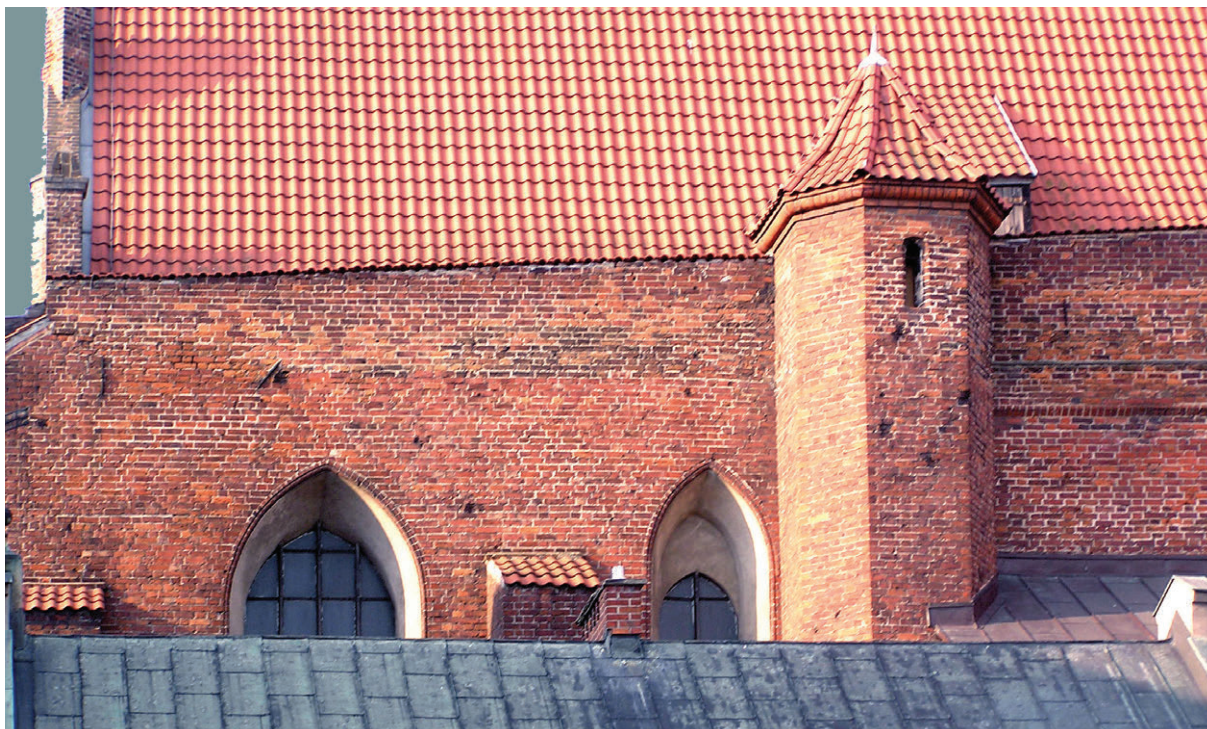
86. Górna część wschodniego fragmentu północnej ściany prezbiterium, stan z 2010 r.
(fot. E. Łuzyniecka)

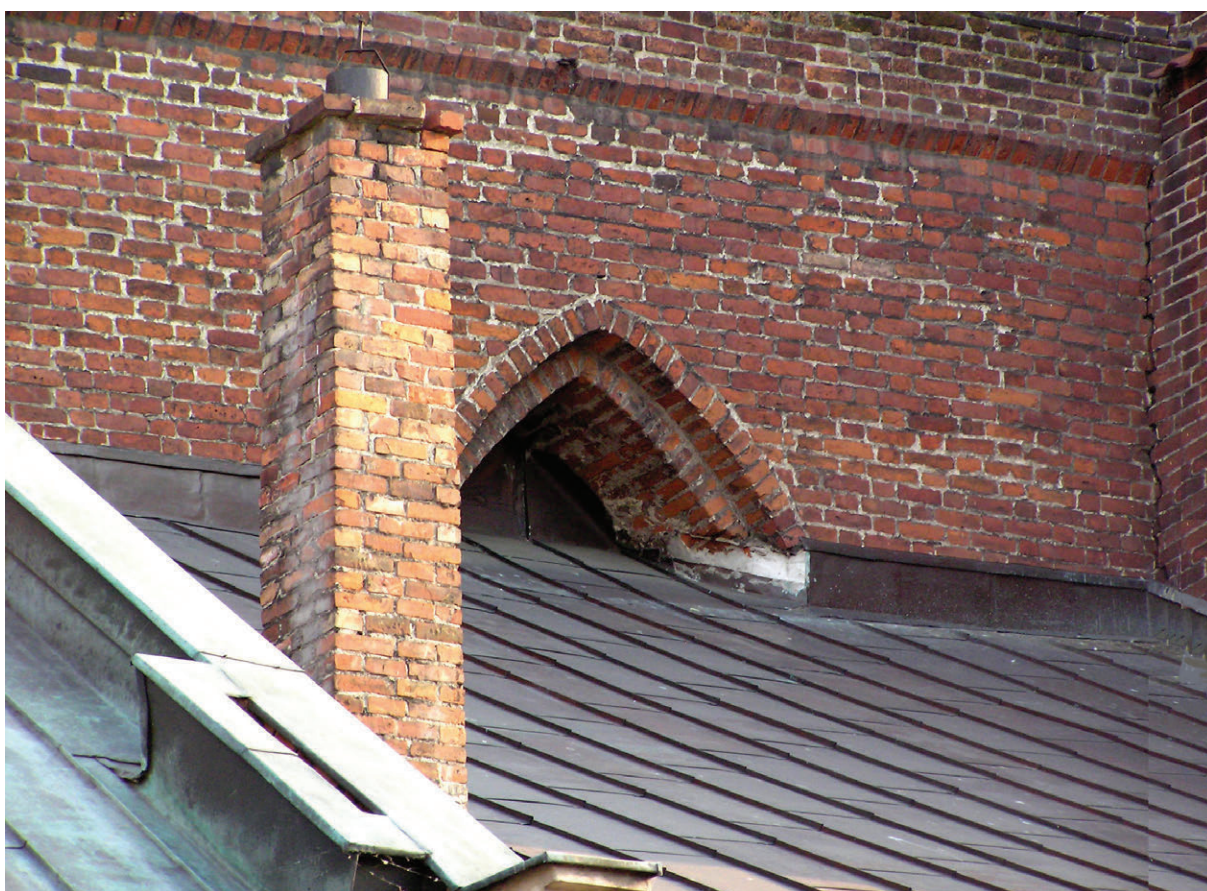
87. Łęk zachodniego okna w północnej ścianie prezbiterium i dostawiony do niej mur wschodni nawy północnej,
stan z 2010 r. (fot. E. Łuzyniecka)

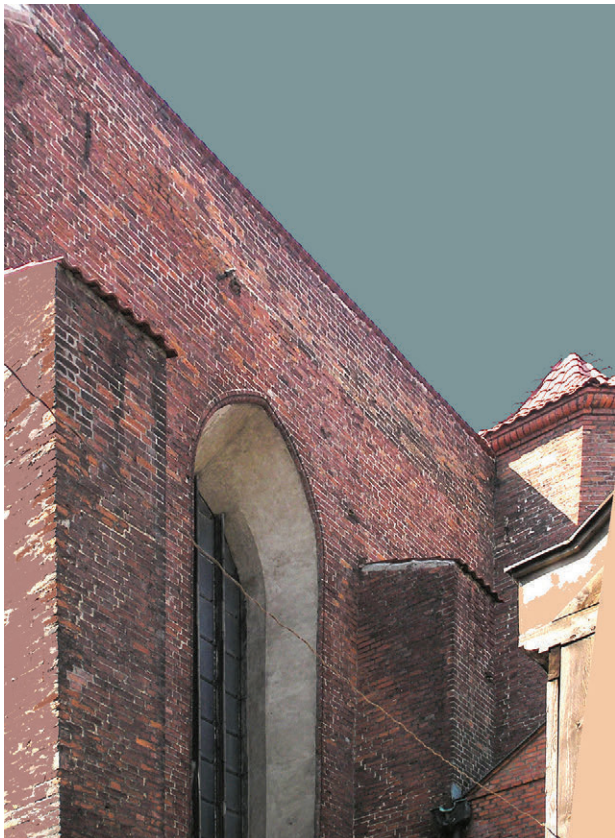
88. Okno wschodnie w północnej ścianie prezbiterium,
stan z 2010 r.
(fot. E. Łużyńska)

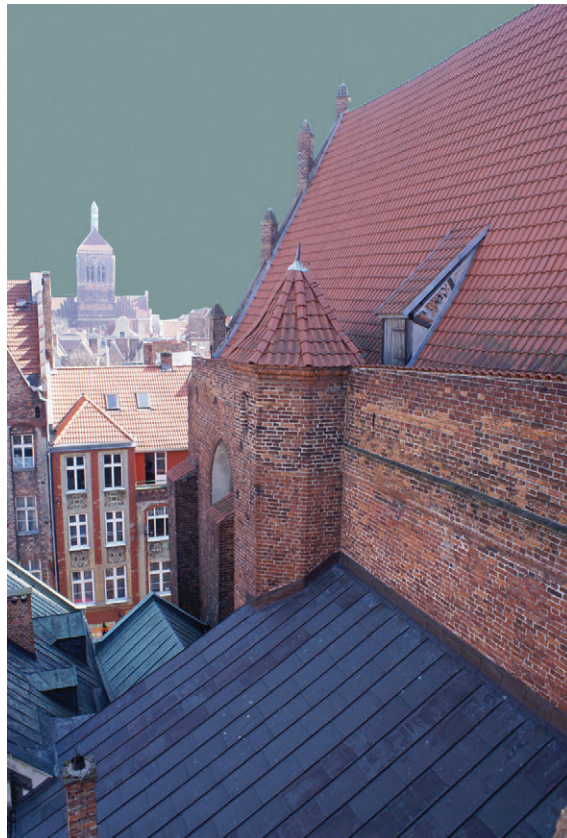
89. Wieżyczka północna widoczna ze strychu
nawy bocznej, stan z 2010 r.
(fot. E. Łużyńska)

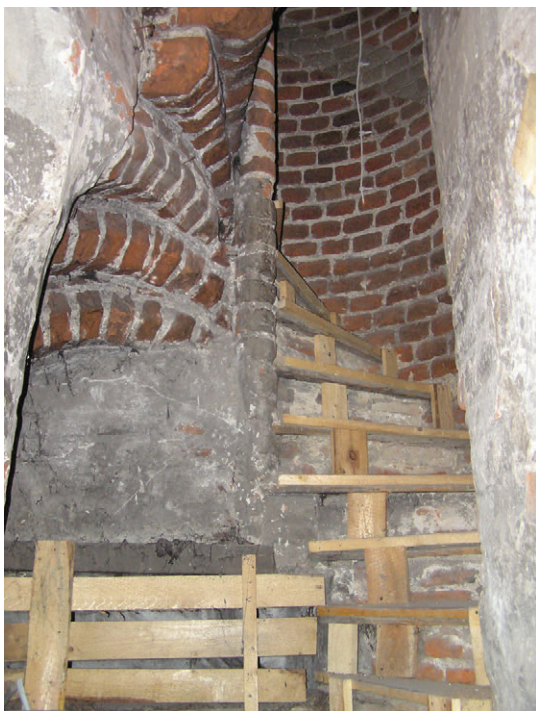
90. Połączenie strychu nad kaplicą św. Jacka
ze strychem prezbiterium, stan z 2010 r.
(fot. E. Łużyńska)

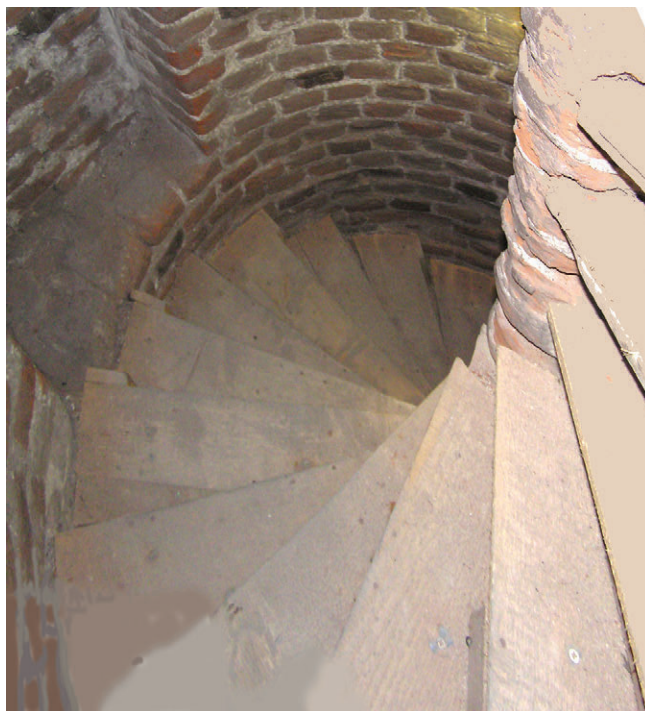
91. Schody w wieżyczce północnej,
stan z 2010 r.
(fot. E. Łużyńska)

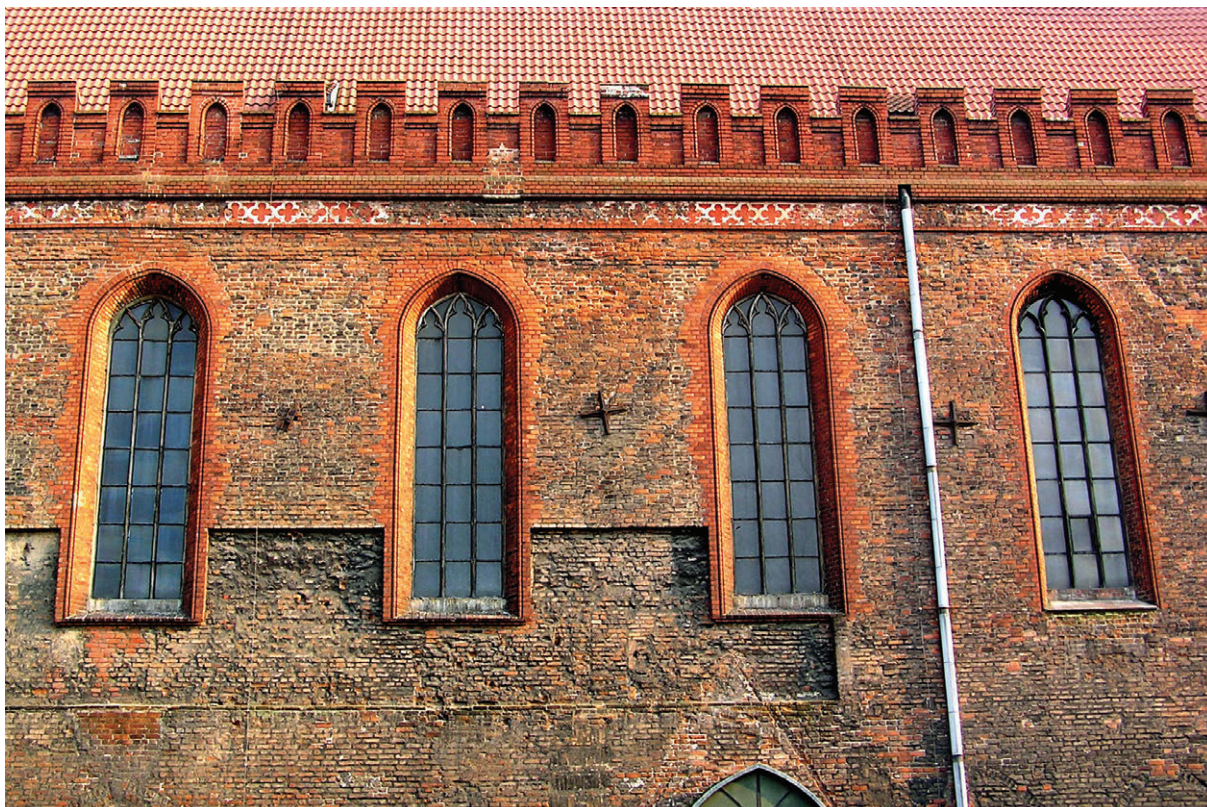
92. Górna część ściany północnej nawy bocznej ze śladami oparcia dachu krużganka, stan z 2010 r. (fot. E. Łużyńska)

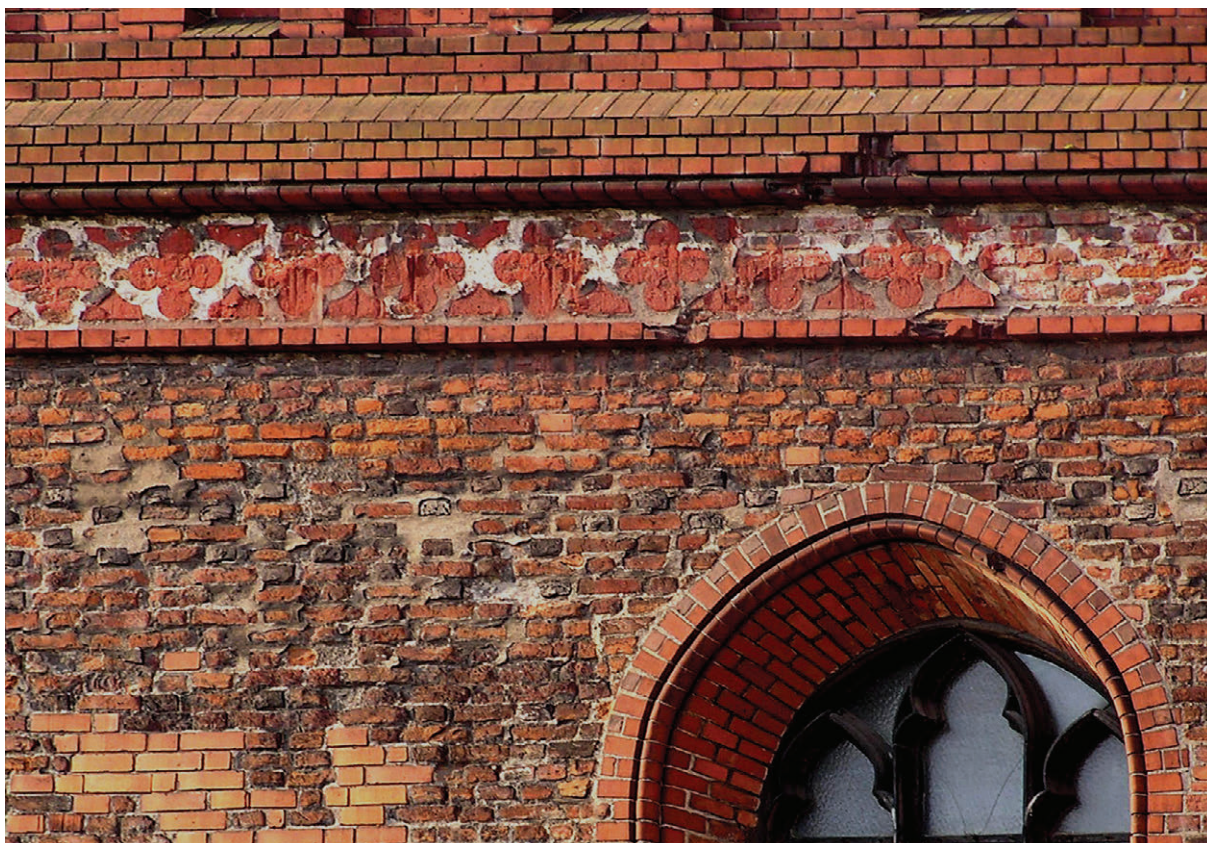
93. Gzyms plyninowy z relikdami polichromii, stan z 2010 r. (fot. E. Łużyńska)

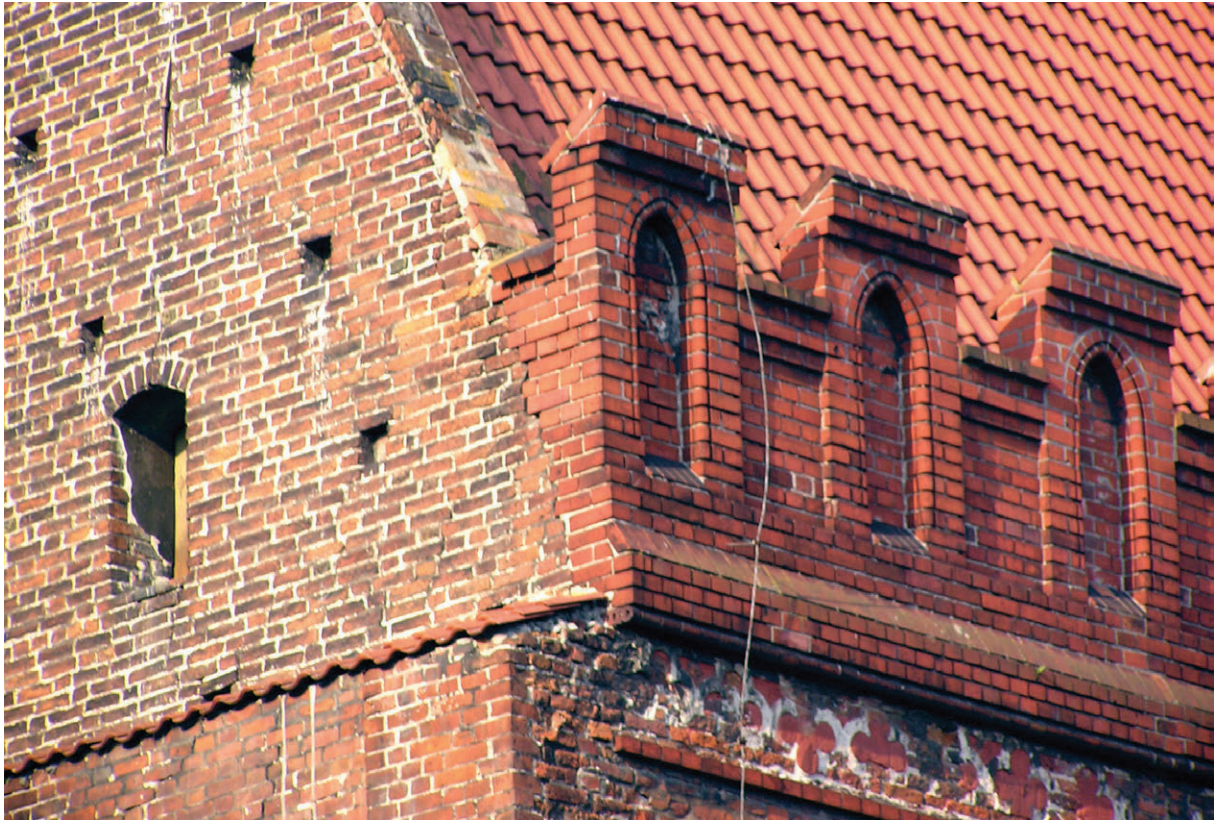
94. Wschodni szczyt północnej nawy bocznej i dostawiona do niego attyka, stan z 2010 r.
(fot. E. Łuzyniecka)

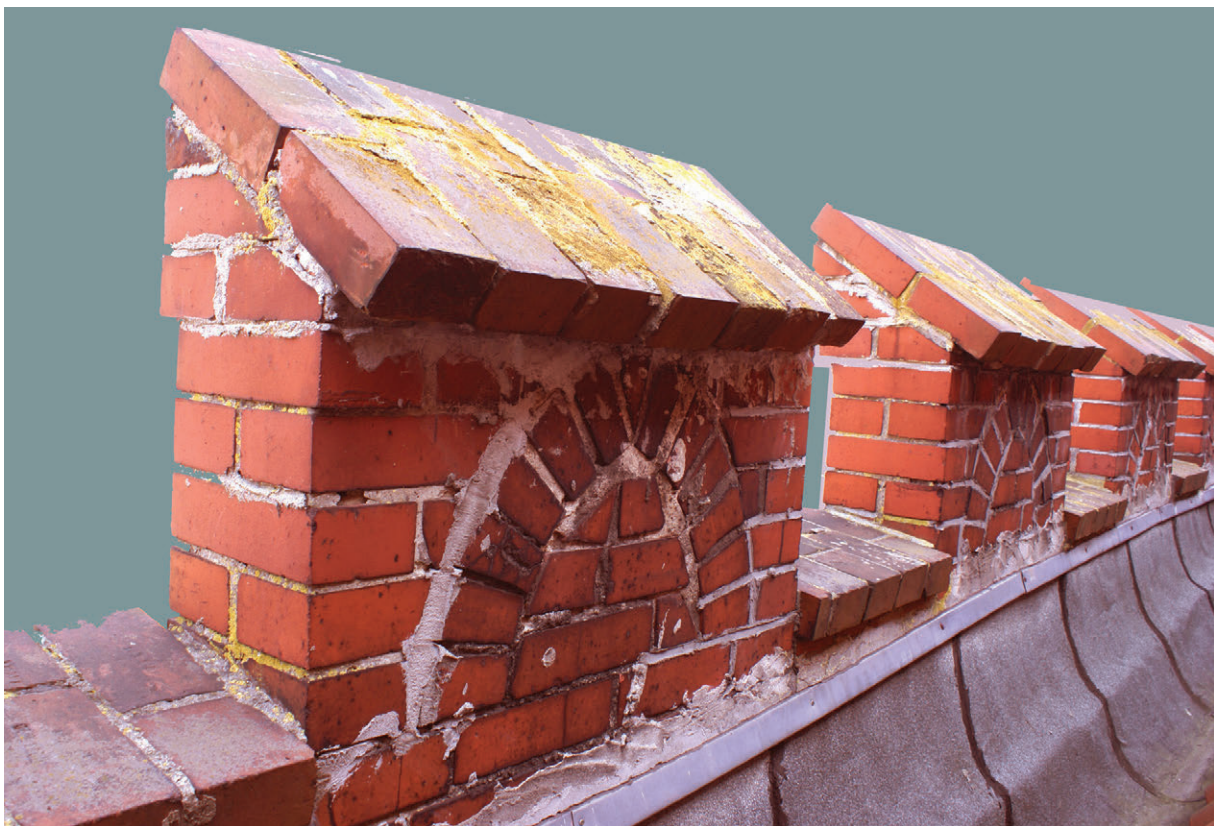
95. Budowa sterzczy attyki widoczna na dachu nawy północnej, stan z 2010 r. (fot. E. Łuzyniecka)

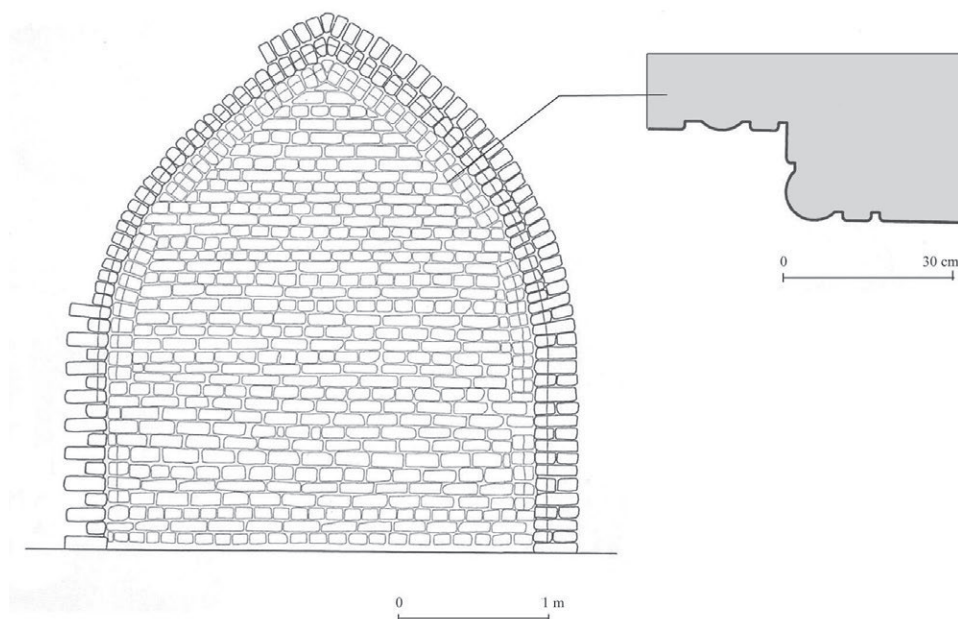
96. Zamurowany łęk we wschodnim prześle nawy północnej. Fotogrametria budulca i profil z 2007 r.
(oprac. ZWA PWr)

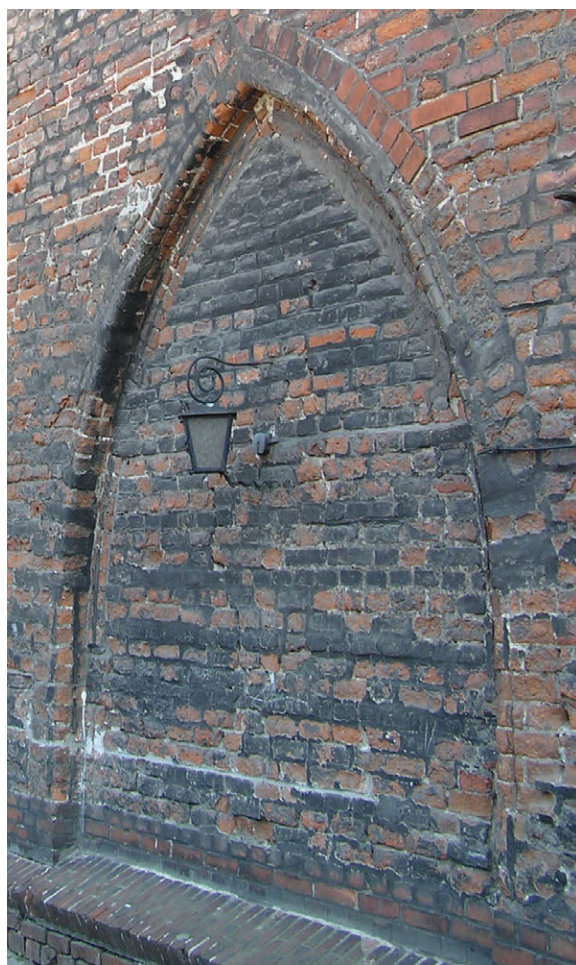
97. Widok zamurowanego łęku,
stan z 2007 r.
(fot. E. Łużyńska)

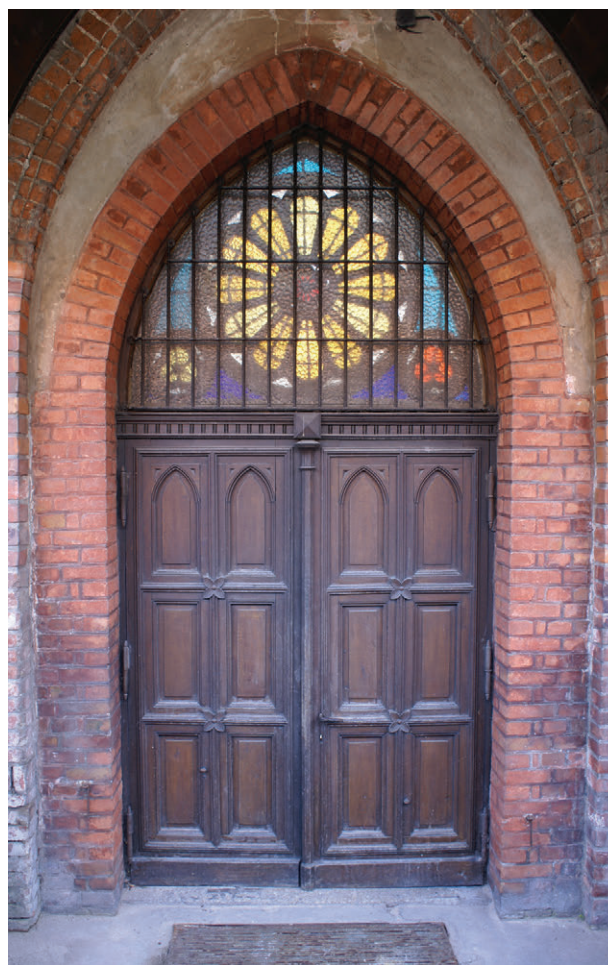
98. Portal w środkowej części nawy północnej,
stan z 2007 r.
(fot. E. Łużyńska)

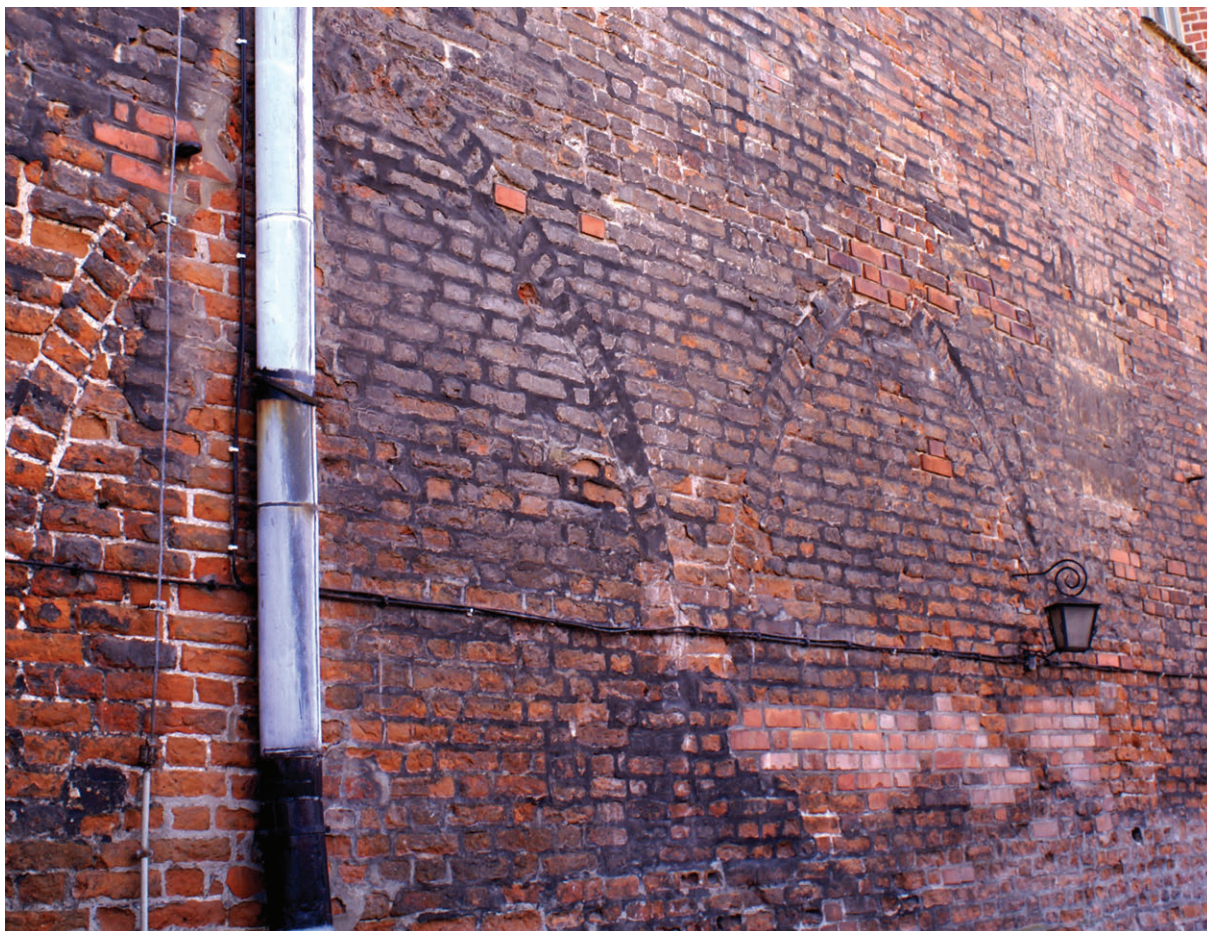
100. Ślady po sklepieniach dawnej kaplicy św. Urszuli dostawionej do zachodniej części nawy północnej, stan z 2007 r. (oprac. ZWA PWr)

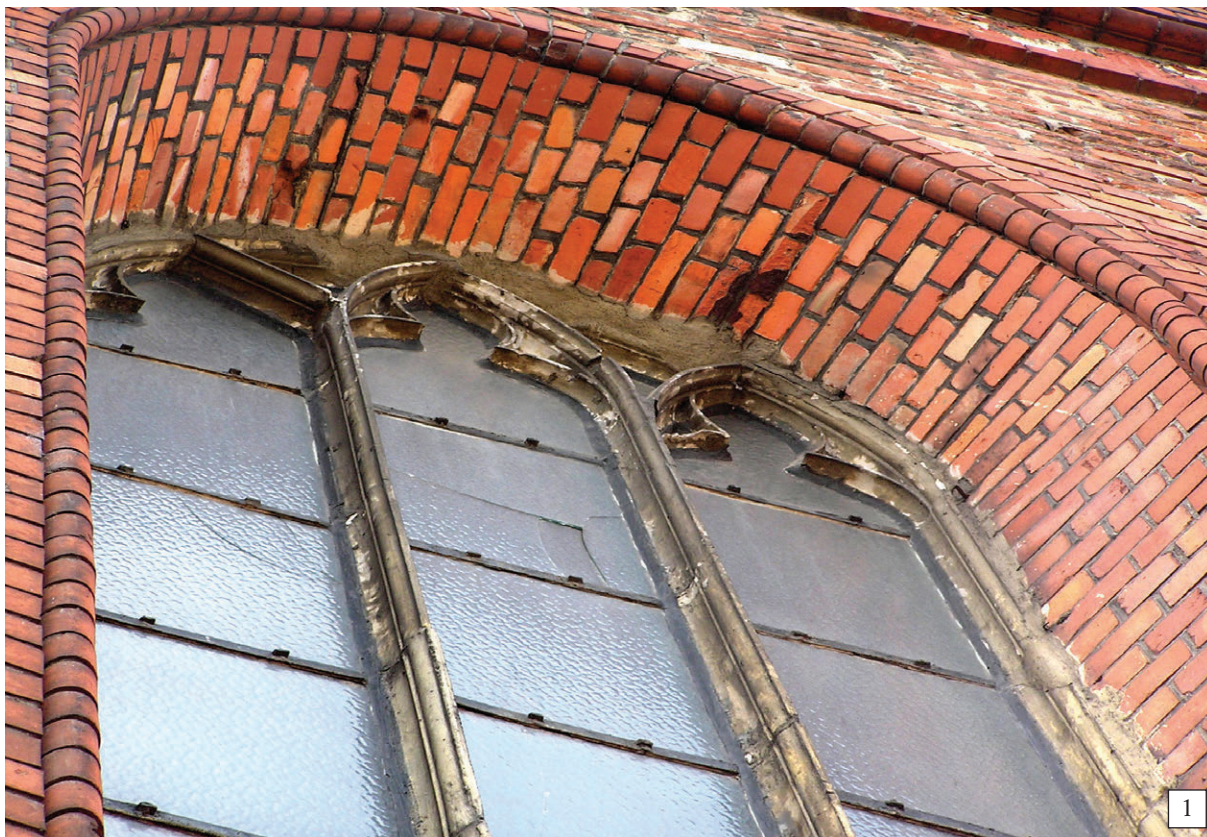
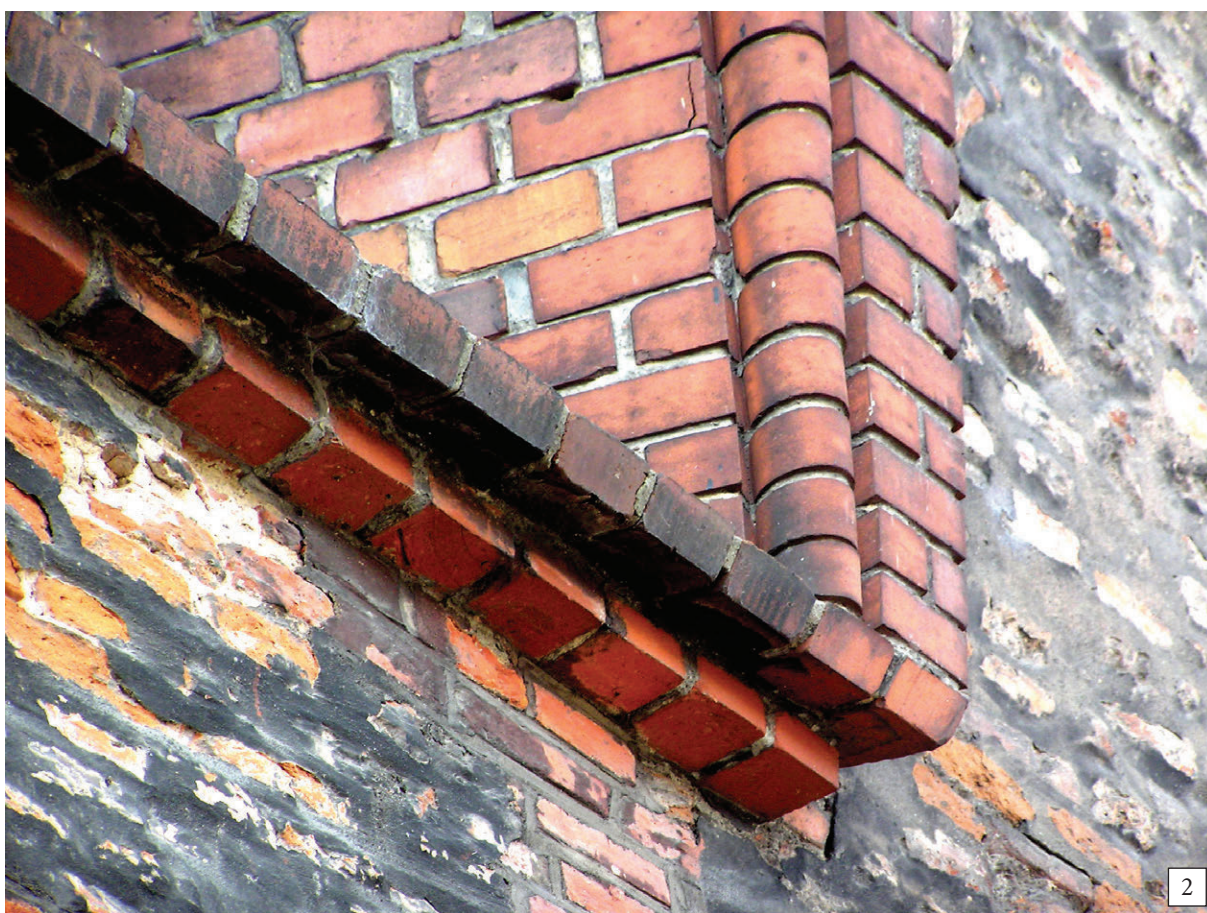
101. Środkowe okno nawy północnej: 1 – ościeże z maswerkiem, 2 – część parapetowa, stan z 2007 r.
(fot. E. Łużyńska)

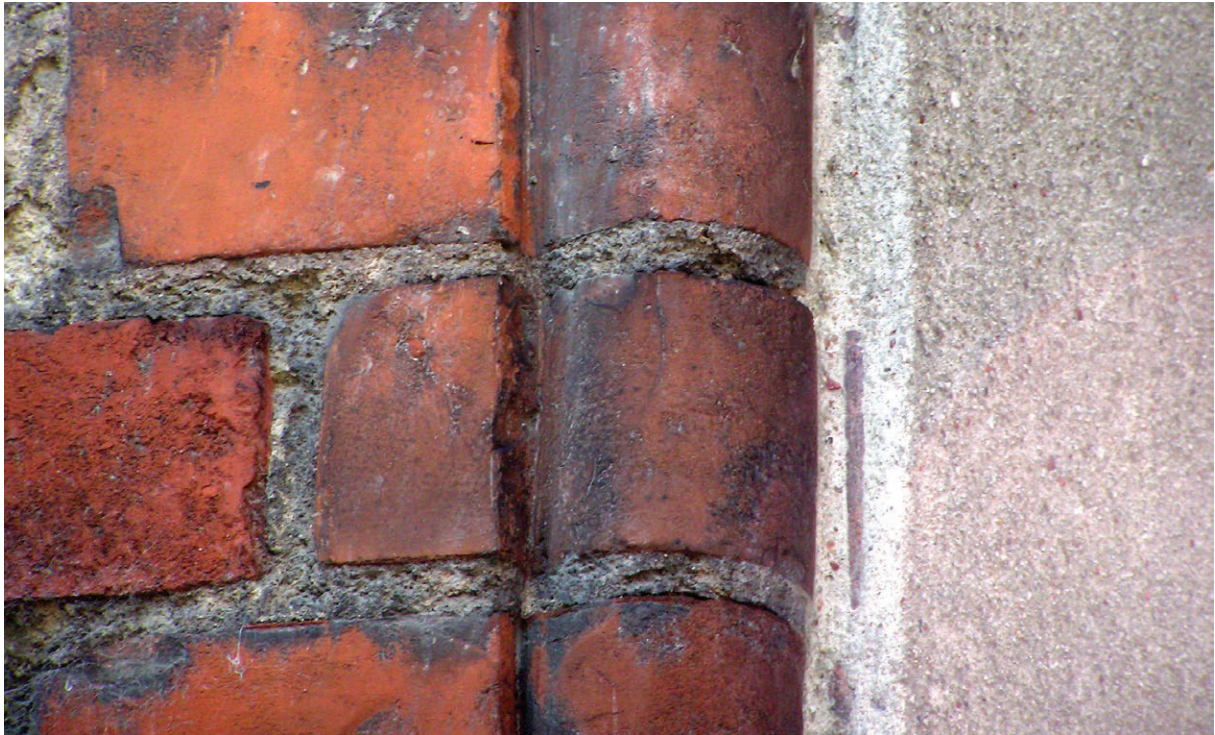
102. Ceramiczne kształtki ościeży okna w nawie północnej, stan z 2007 r.
(fot. E. Łuzyniecka)
