KOŚCIÓŁ DOMINIKANÓW W GDAŃSKU

Architektura i jej przeobrażenia

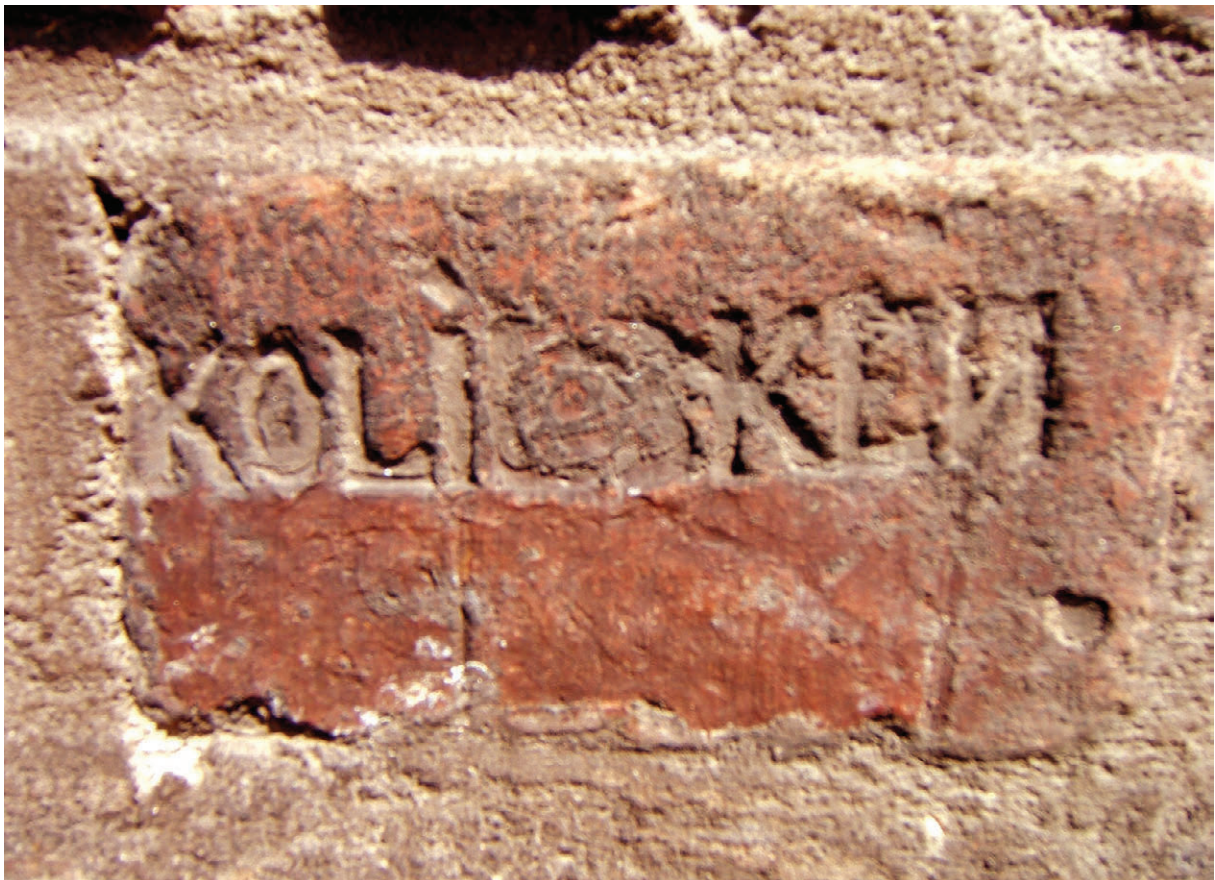
103. Cegła w części cokołowej ściany nawy północnej, stan z 2007 r.
(fot. E. Łuzyniecka)

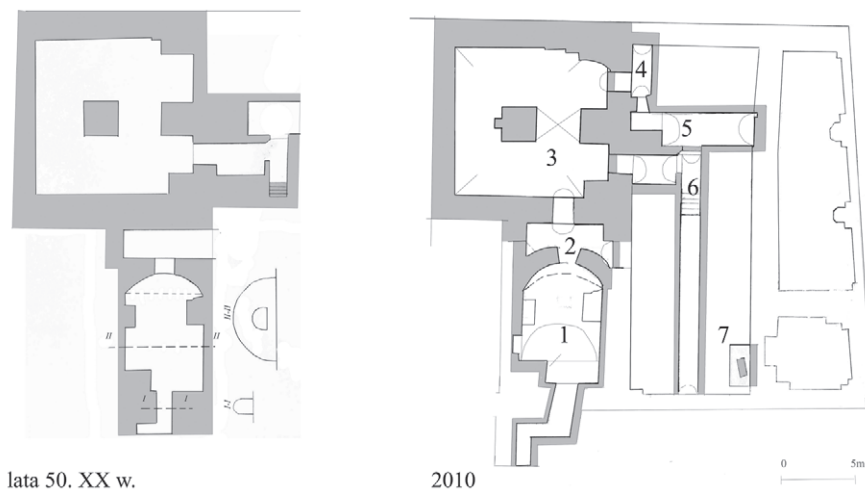
104. Rzuty części podziemnej kościoła:
 1 – kaplica, 2 – łącznik, 3 – kotłownia,
 4, 5 – kanały dostępne w czasie badań, 6 – kanał niedostępny,
 7 – pomieszczenie z reliktem muru we wnętrzu
 (oprac. ZWA PWr)

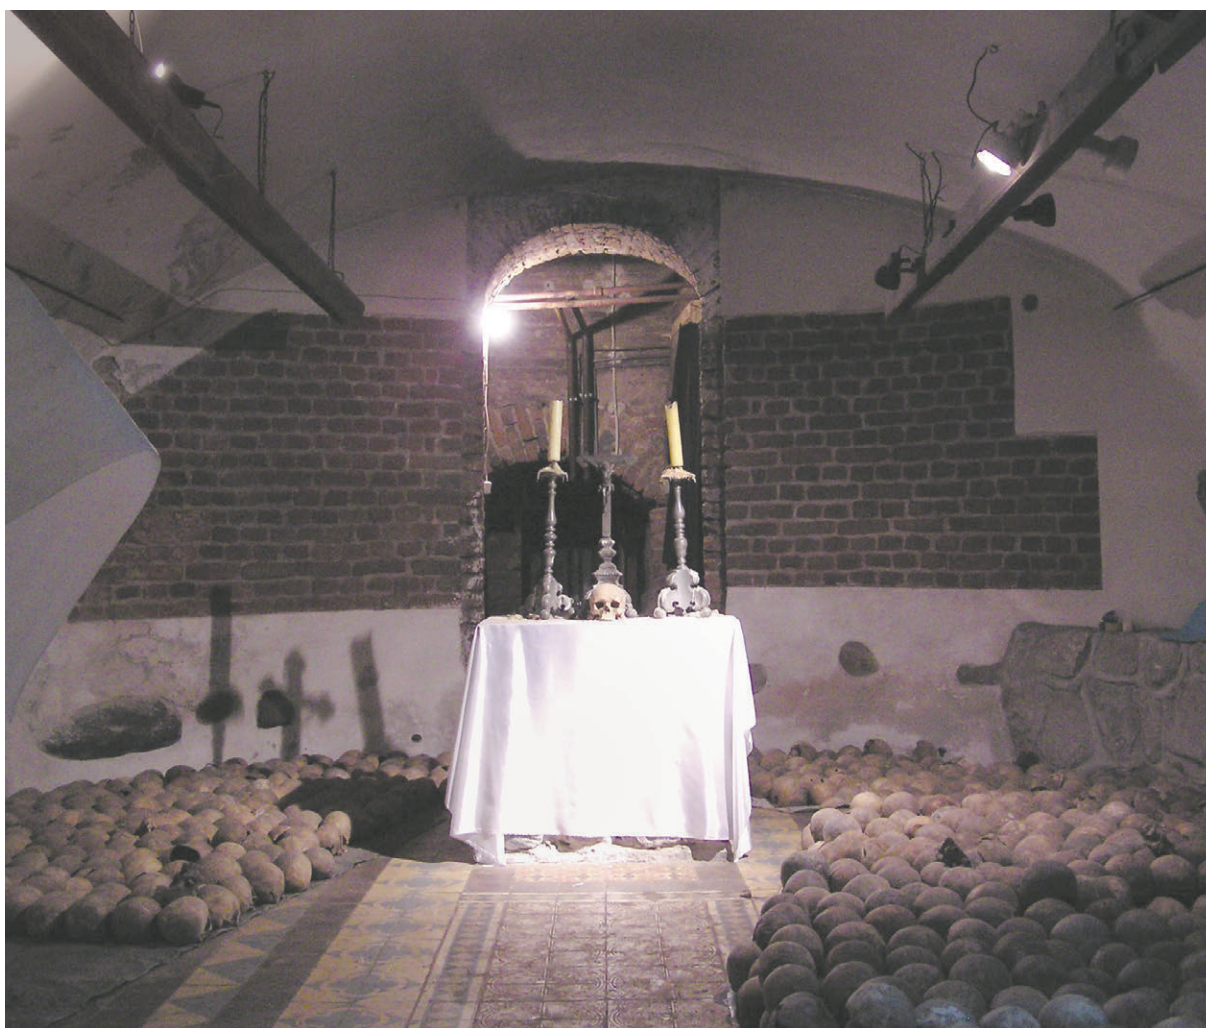
105. Wnętrze kaplicy ze szczątkami wydobytymi w czasie badań archeologicznych w 2004 r.
 (fot. E. Łużyńska)

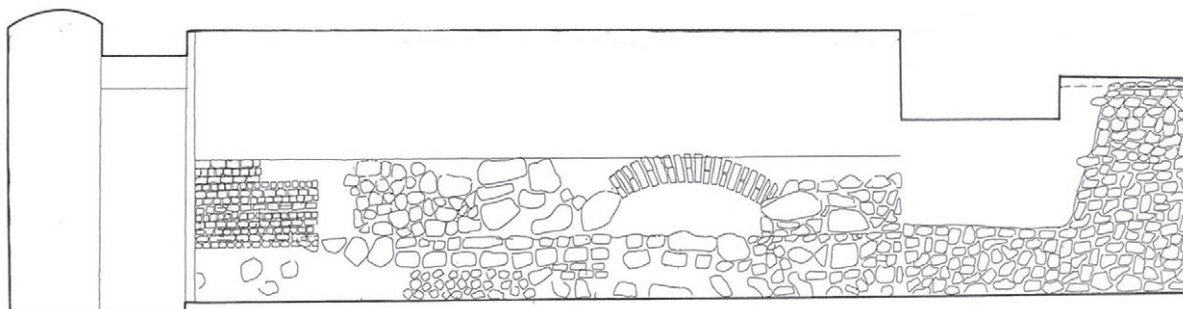
106. Inwentaryzacja ściany południowej kaplicy i łącznika (patrz 104.1), stan z 2004 r.
(oprac. ZWA PWr)

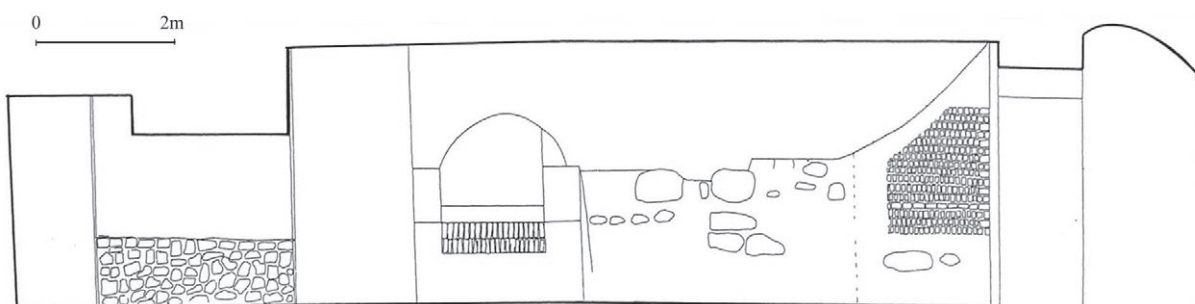
107. Inwentaryzacja ściany północnej kaplicy i łącznika (patrz 104.1),
stan z 2004 r.
(oprac. ZWA PWr)

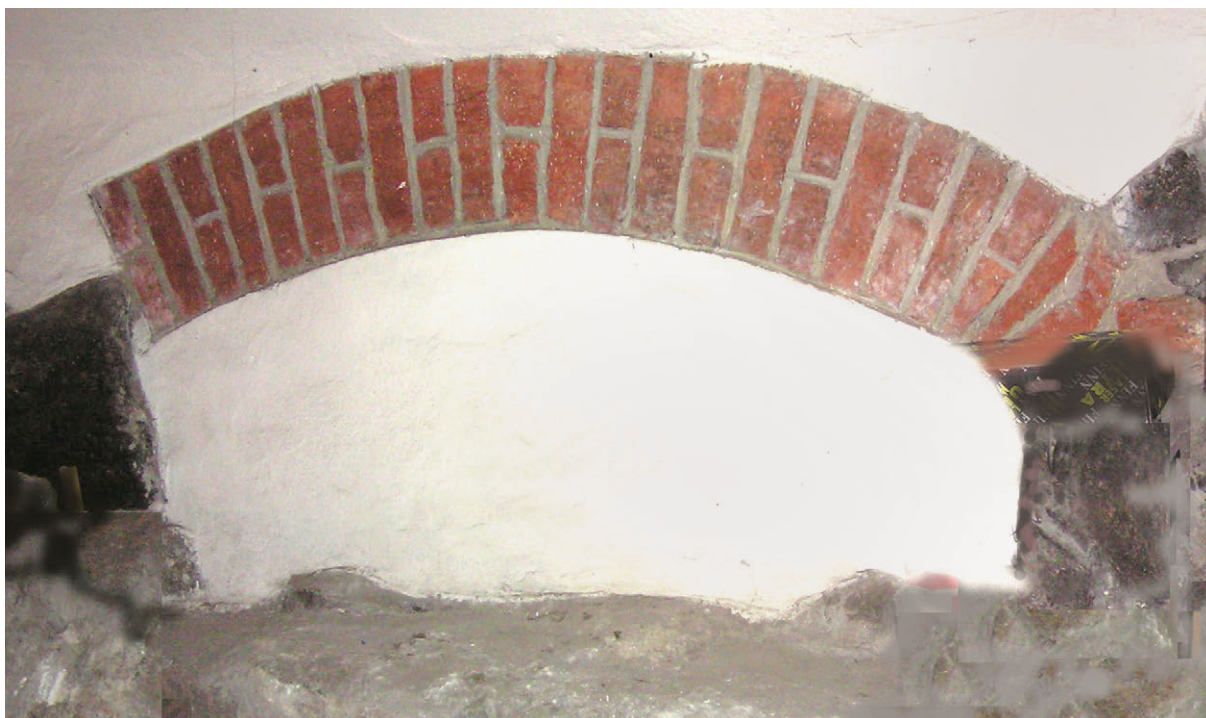
108. Łęk północnego fundamentu prezbiterium widoczny w południowej ścianie kaplicy (patrz 104.1),
stan z 2004 r.
(fot. E. Łuzyniecka)

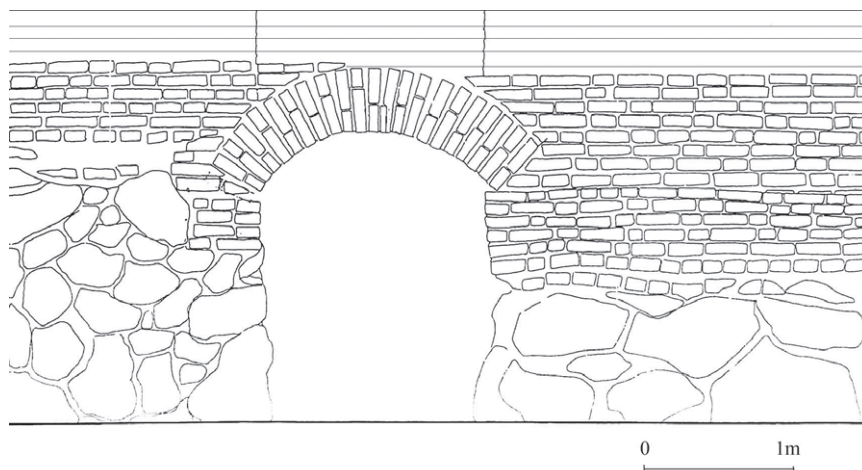
109. Inwentaryzacja ściany
wschodniej łącznika
z łękiem fundamentowym
(patrz 104.2), stan z 2004 r.
(oprac. ZWA PWr)

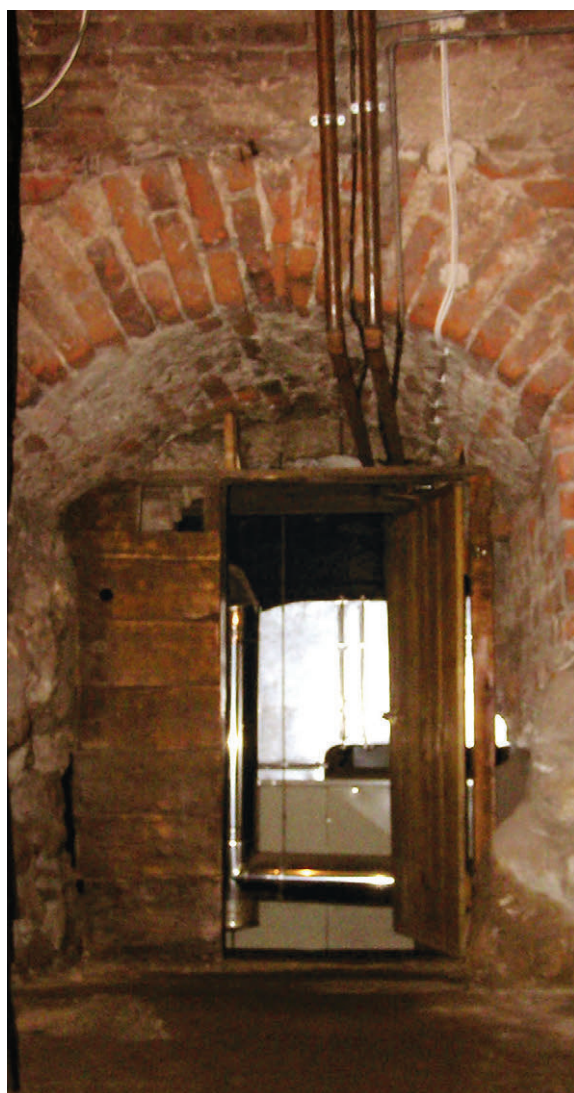
110. Łęk w ścianie wschodniej łącznika
wykorzystany jako zwieńczenie przejścia
(patrz 104.2),
stan z 2004 r.
(fot. E. Łużyńska)

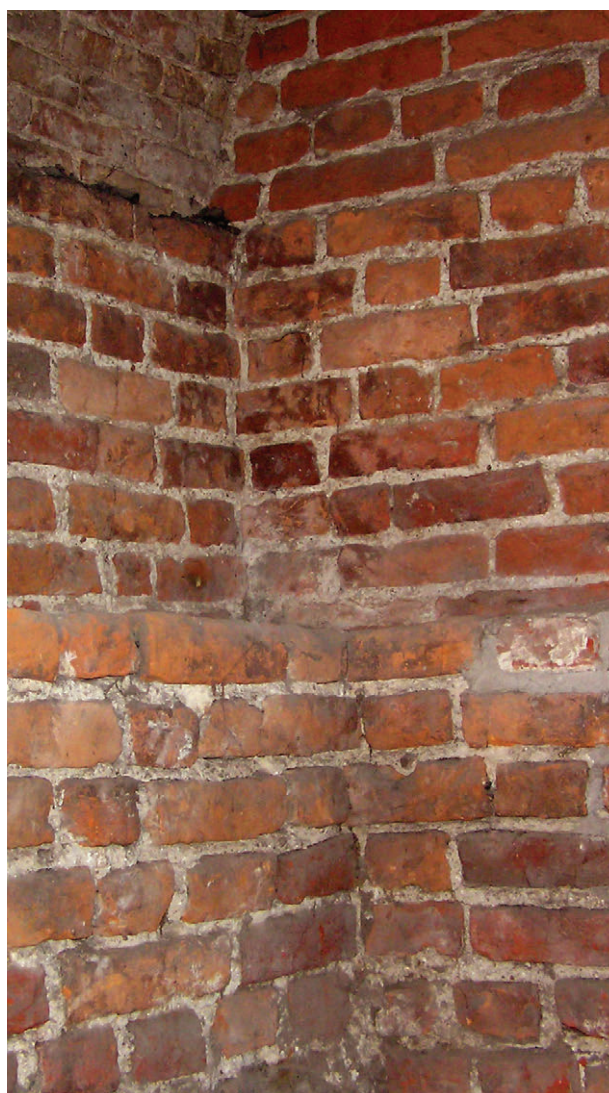
111. Wiązanie ściany południowej
i wschodniej łącznika
(patrz 104.2),
stan z 2004 r.
(fot. E. Łużyńska)

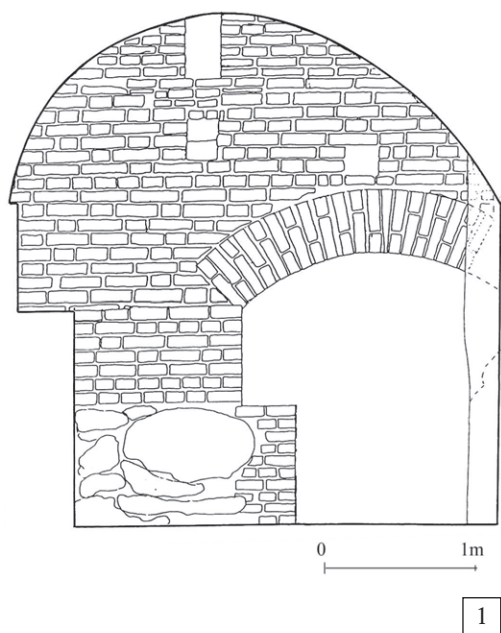
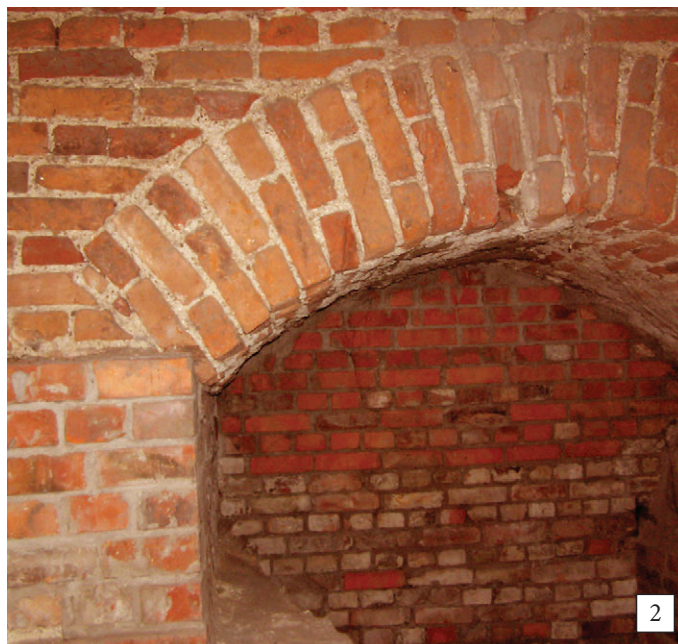
112. Łęk fundamentowy w południowej ścianie łącznika:
 1 – inwentaryzacja (oprac. ZWA PWr),
 2 – widok (patrz 104.2), stan z 2004 r. (fot. E. Łużyniecka)

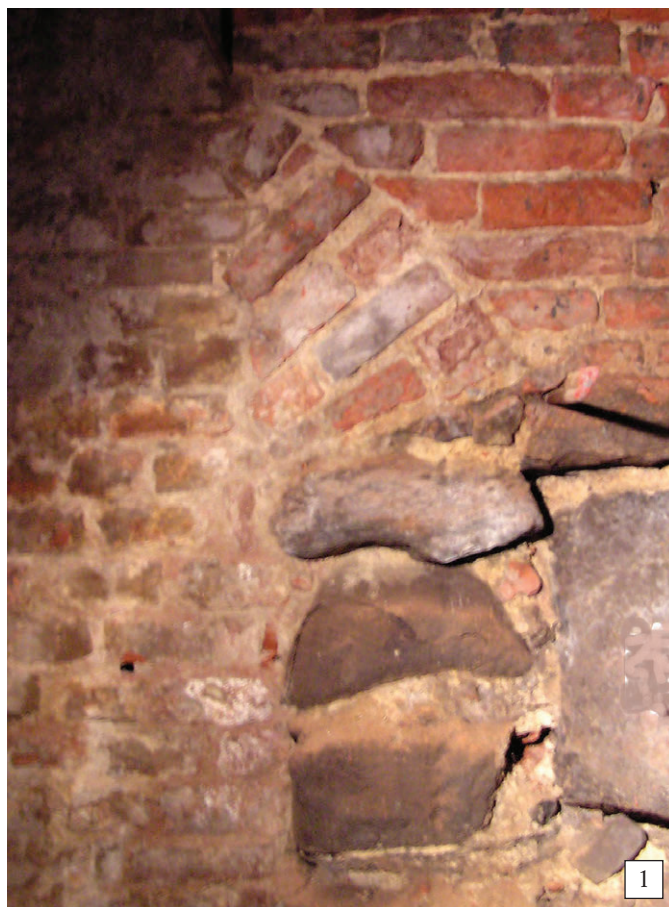
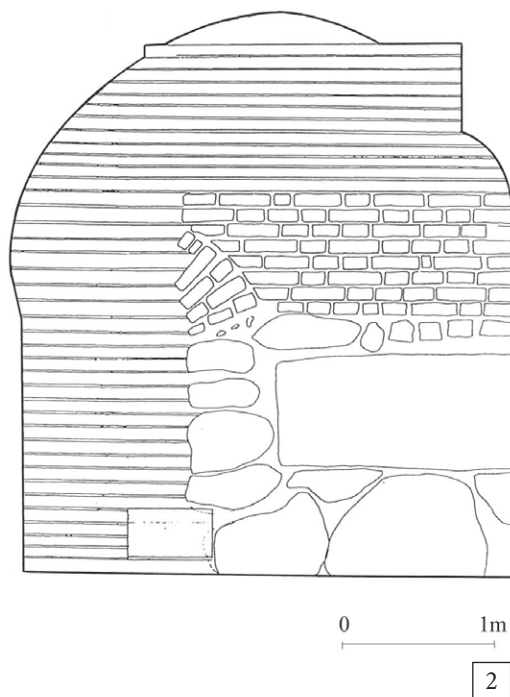
113. Relikt łuku fundamentowego w północnej ścianie łącznika:
 1 – widok (fot. E. Łużyniecka),
 2 – inwentaryzacja (patrz 104.2), stan z 2004 r. (oprac. ZWA PWr)

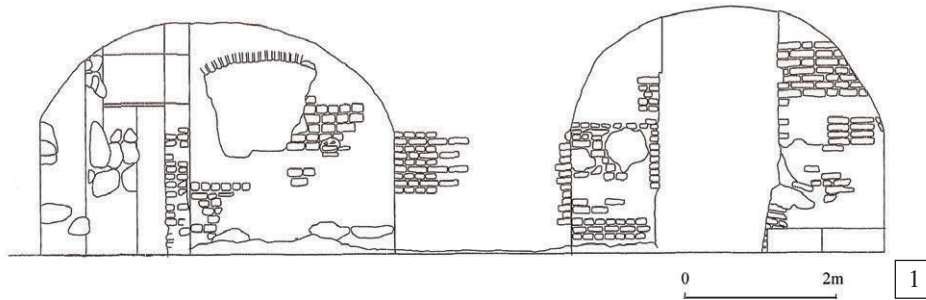
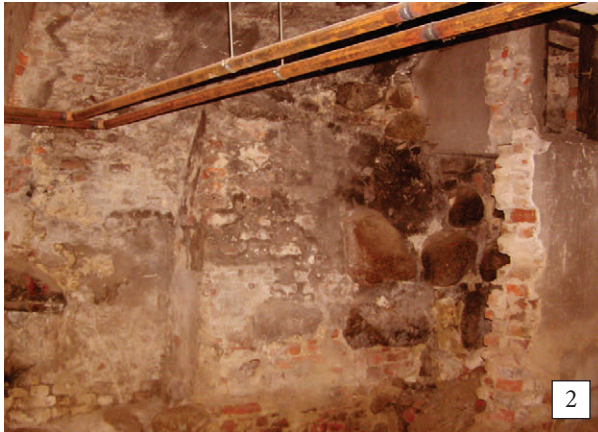
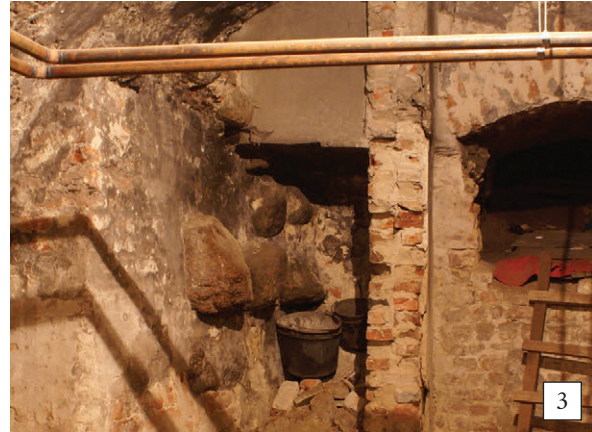
114. Ściana południowa kotłowni:
 1 – inwentaryzacja (oprac. ZWA PWr),
 2, 3 – styk ze ścianą wschodnią, stan z 2004 r. (fot. E. Łużyńska)

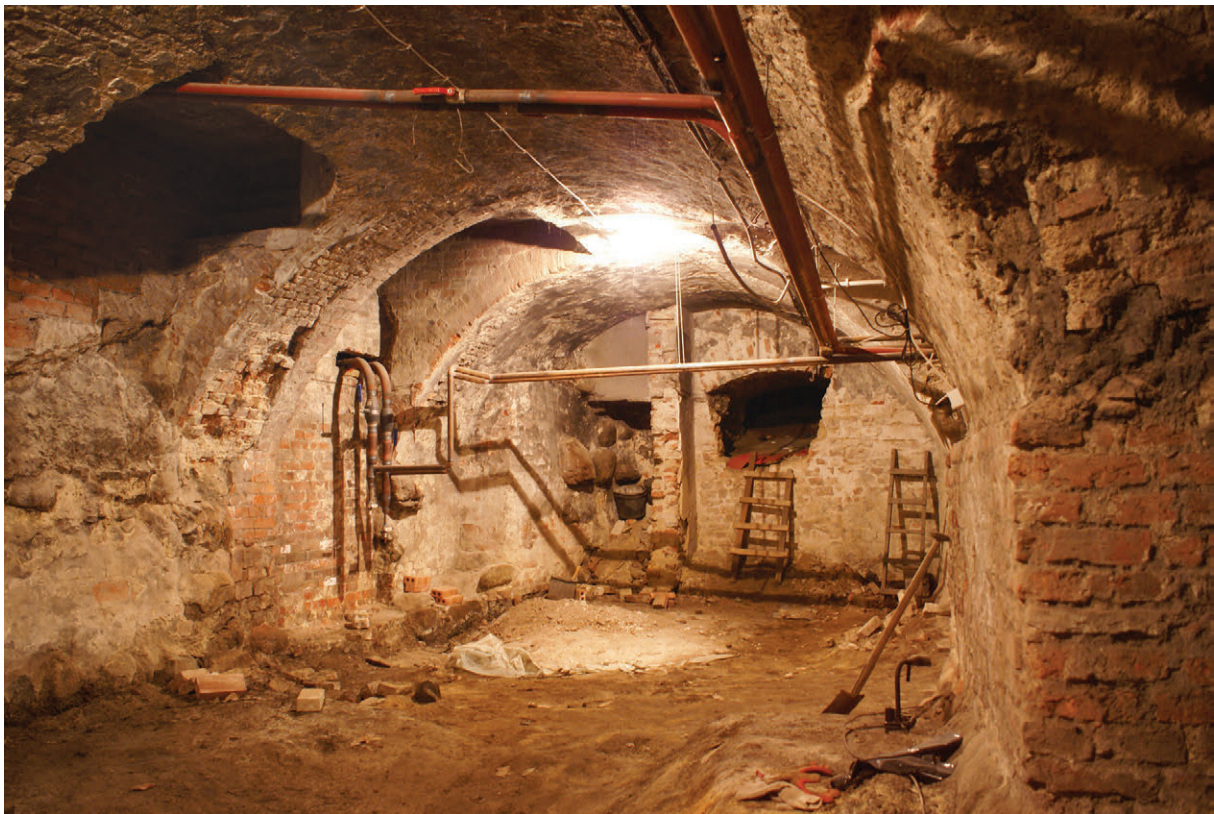
115. Widok części wschodniej wnętrza kotłowni (patrz 104.3), stan z 2004 r.
 (fot. E. Łużyńska)

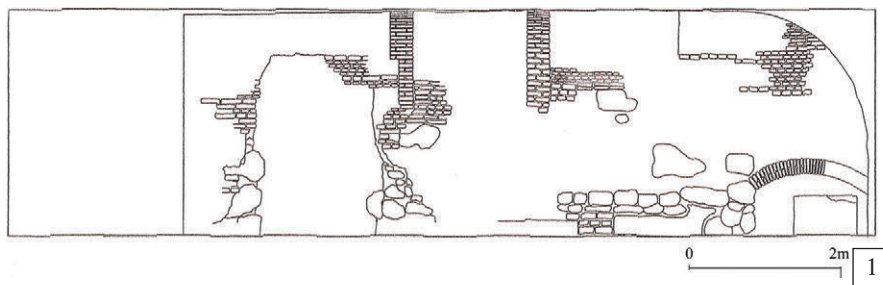
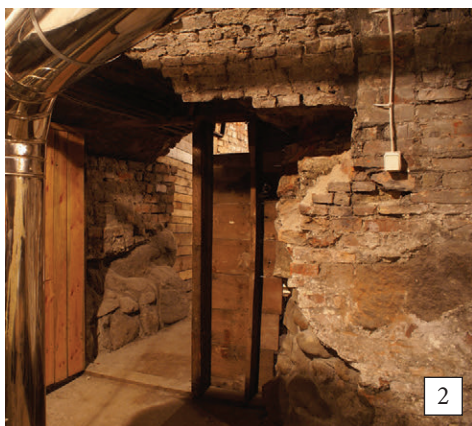
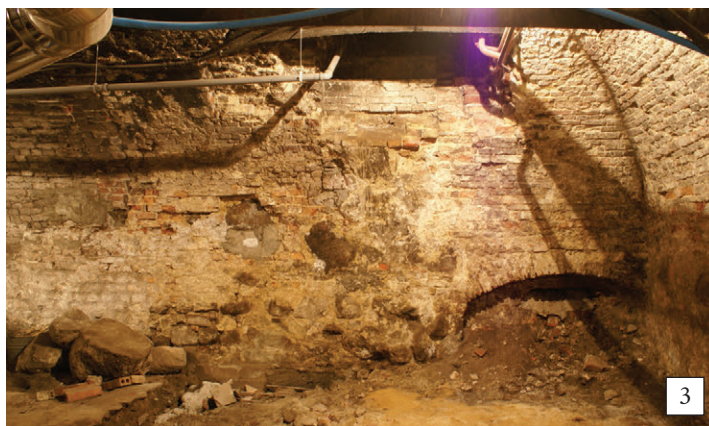
116. Ściana zachodnia kotłowni:

1 – inwentaryzacja (oprac. ZWA PWr),

2 – przejście południowe, 3 – widok łuku fundamentowego (patrz 104.3), stan z 2004 r. (fot. E. Łużyńska)

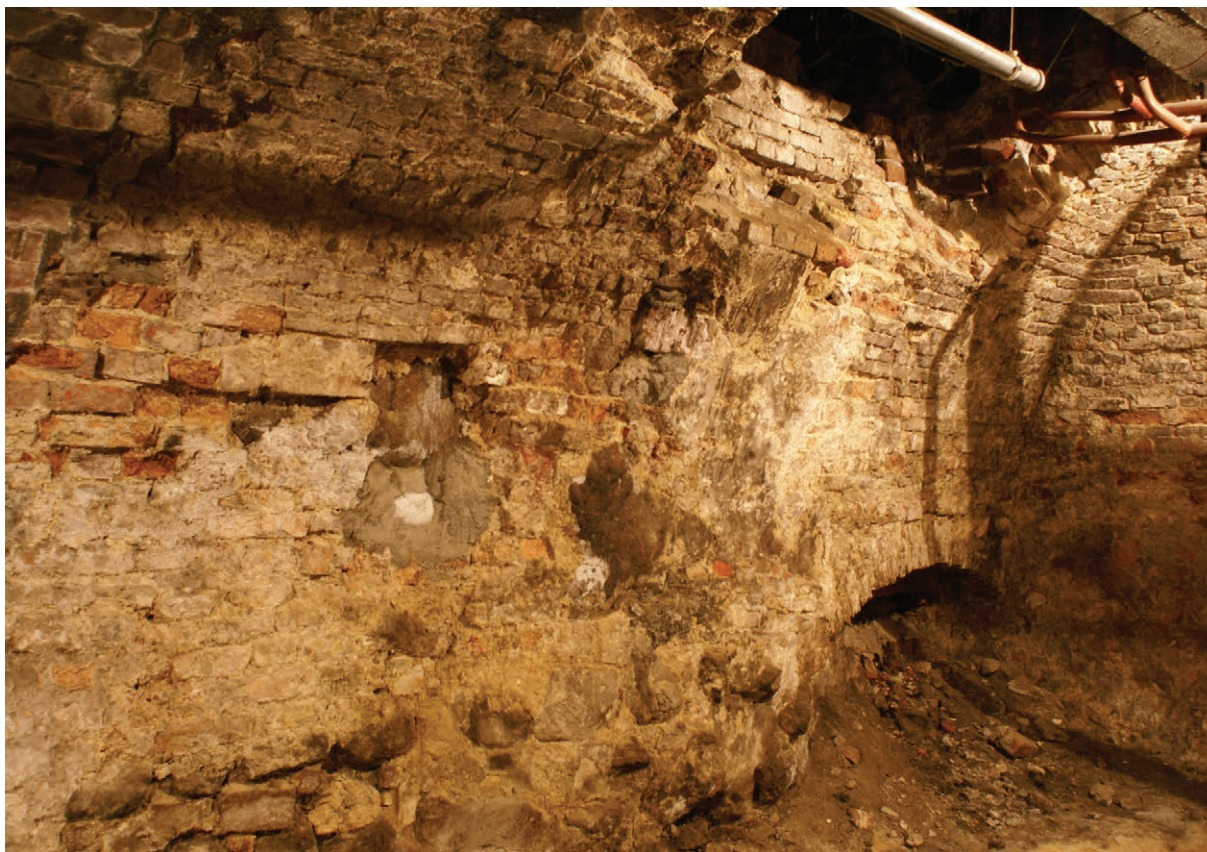
117. Widok styku ściany zachodniej ze ścianą północną kotłowni (patrz 104.3), stan z 2004 r. (fot. E. Łużyńska)

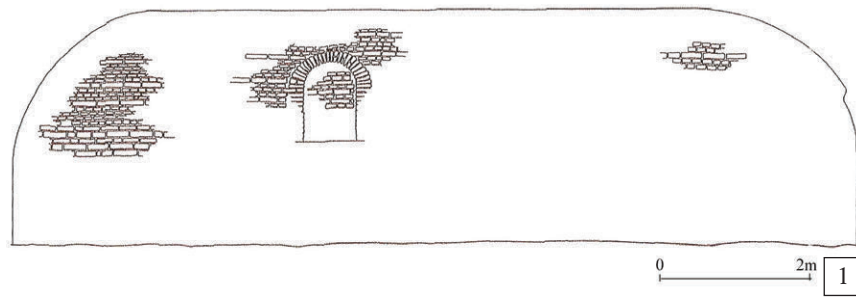
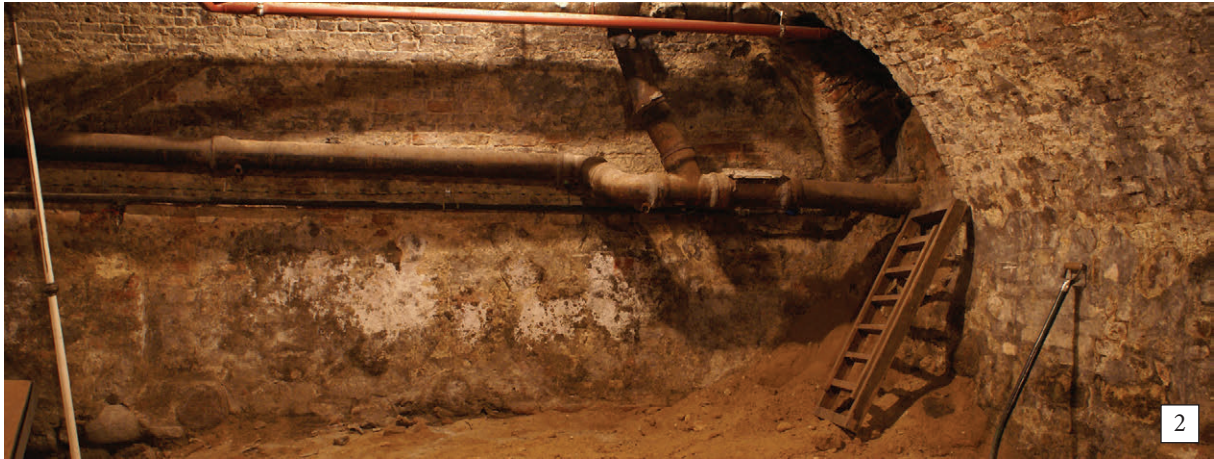
118. Ściana północna kotłowni:
 1 – inwentaryzacja (oprac. ZWA PWr),
 2 – widok części wschodniej (patrz 104.3), stan z 2004 r. (fot. E. Łużyńska)

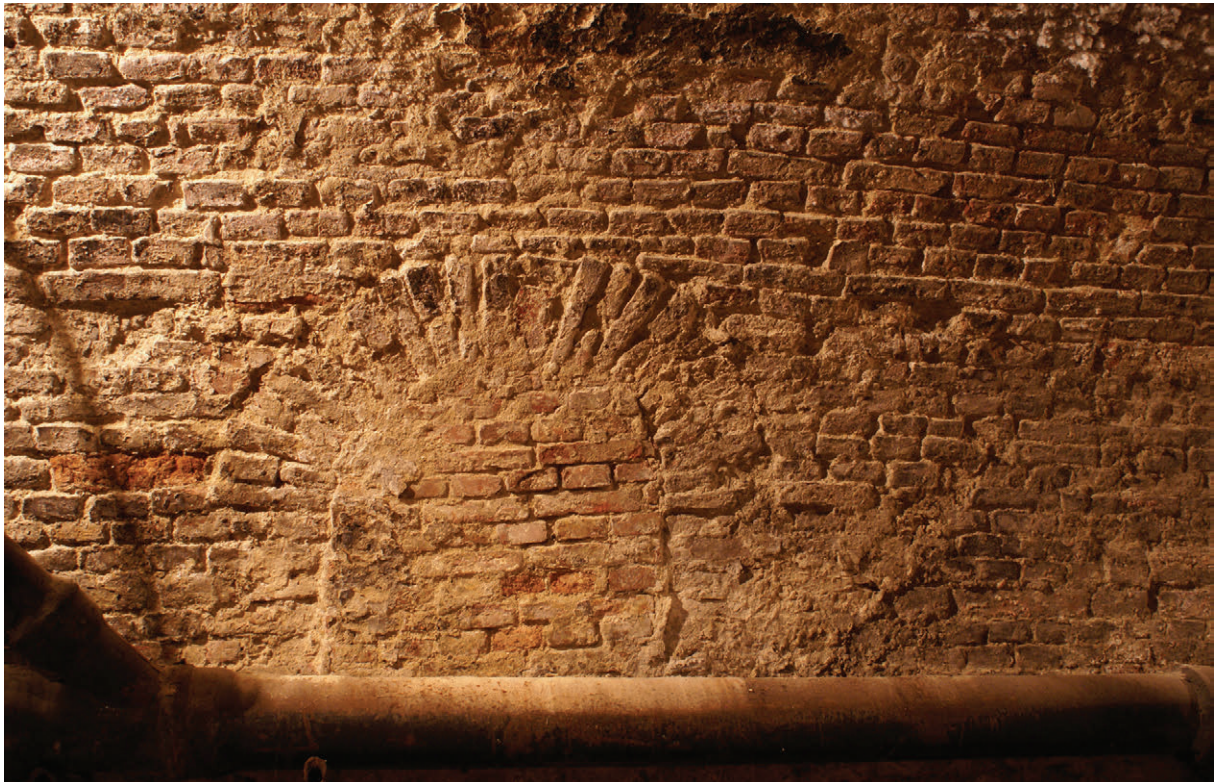
119. Zamurowany otwór w północnej powłoce sklepienia kotłowni (patrz 104.3), stan z 2004 r. (fot. E. Łużyńska)

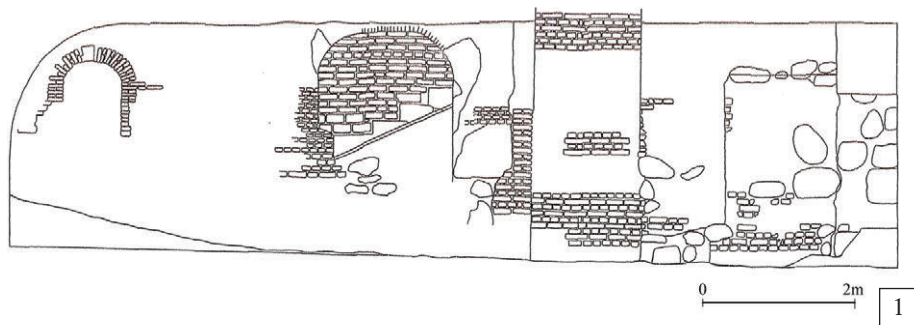
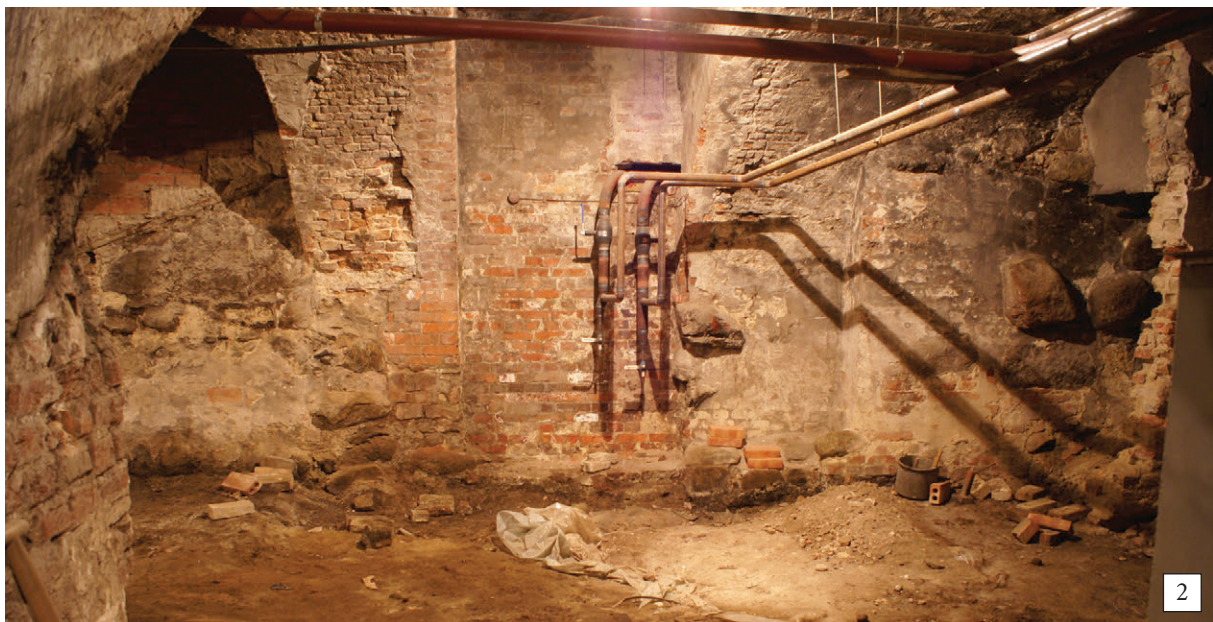
120. Ściana wschodnia kotłowni:

1 – inwentaryzacja (oprac. ZWA PWr), 2 – część południowa (patrz 104.3), stan z 2004 r. (fot. E. Łużyńska)

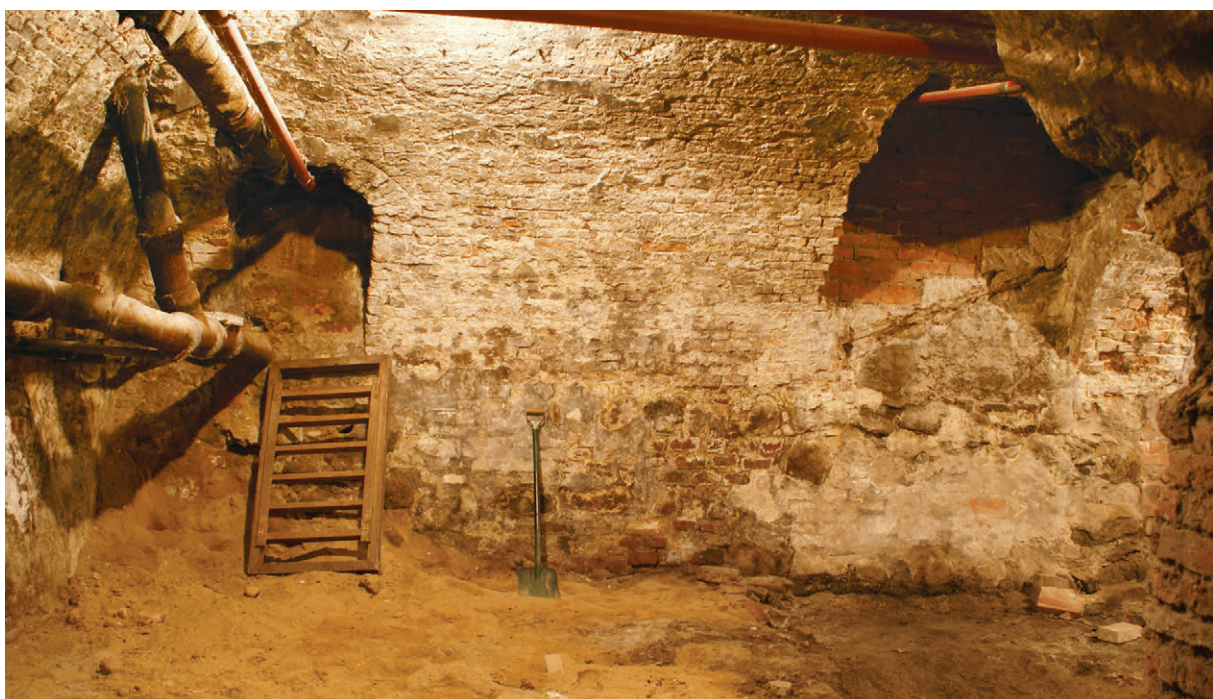
121. Widok północnej części ściany wschodniej kotłowni (patrz 104.3), stan z 2004 r. (fot. E. Łużyńska)

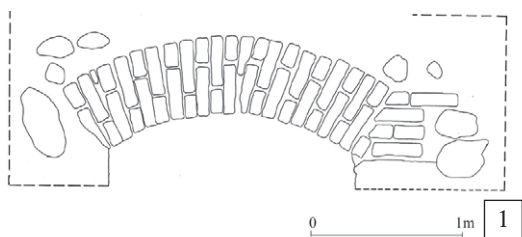
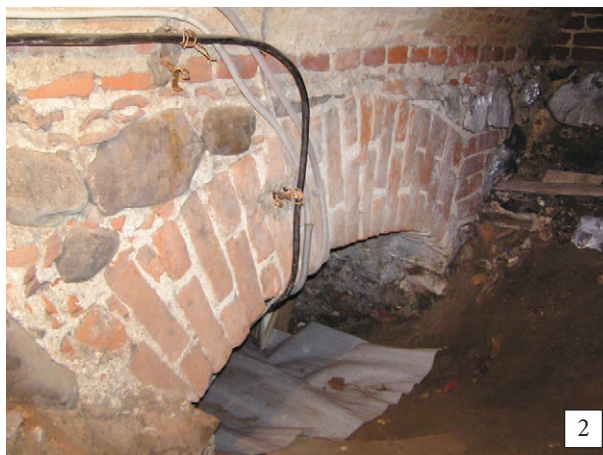
122. Łęk fundamentu północnego prezbiterium we wnętrzu kanału (patrz 104.4):
1 – inwentaryzacja (oprac. ZWA PWŕ), 2 – widok, stan z 2004 r. (fot. E. Łużyniecka)

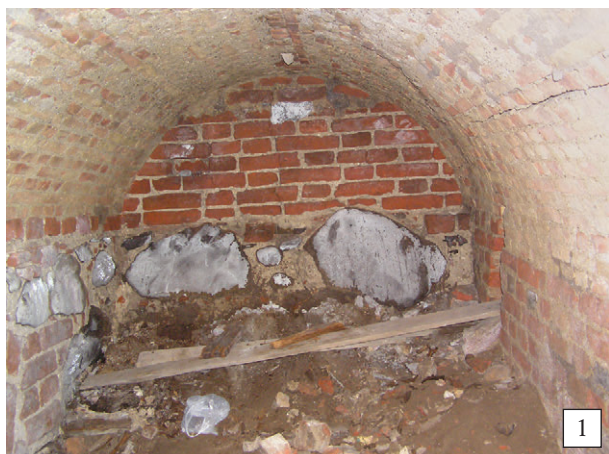
123. Fragment fundamentu i części nadziemnej wschodniej ściany prezbiterium we wnętrzu kanału (patrz 104.4):
1 – widok (fot. E. Łużyniecka), 2 – inwentaryzacja (oprac. ZWA PWŕ)

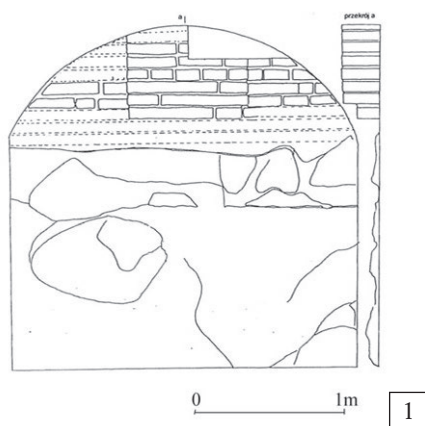
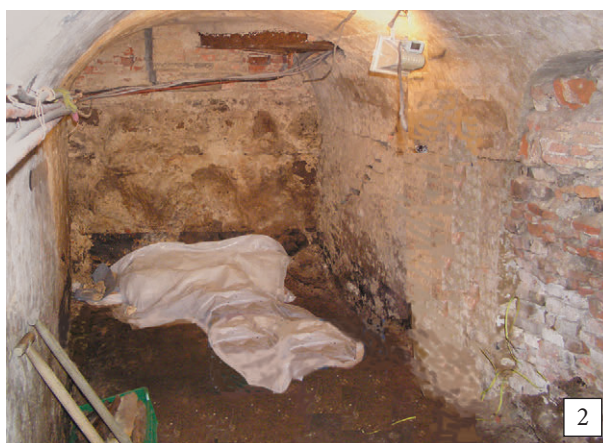
124. Fragment fundamentu i części nadziemnej południowej ściany prezbiterium we wnętrzu kanału (patrz 104.5):
1 – inwentaryzacja (oprac. ZWA PWŕ), 2 – widok, stan z 2004 r. (fot. E. Łużyniecka)

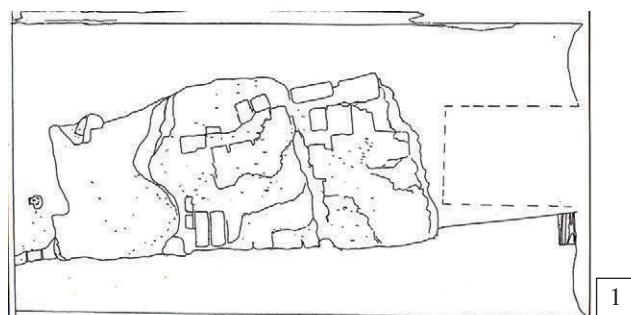
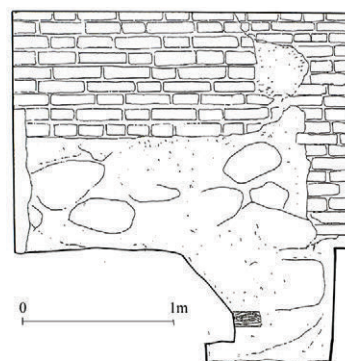
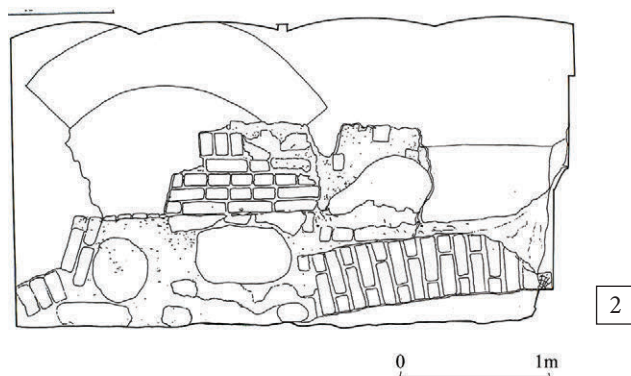
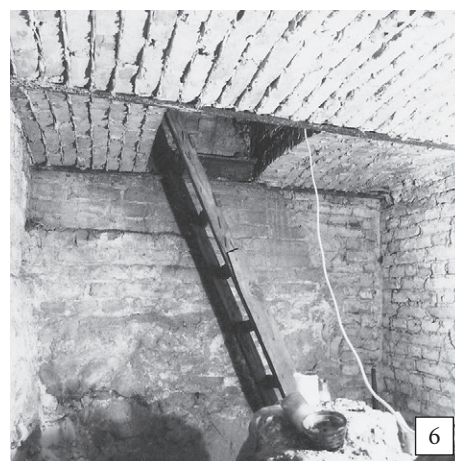
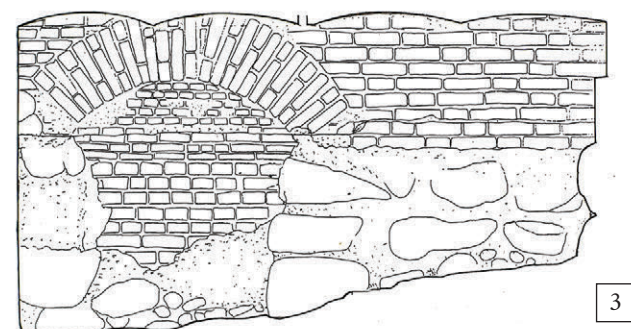
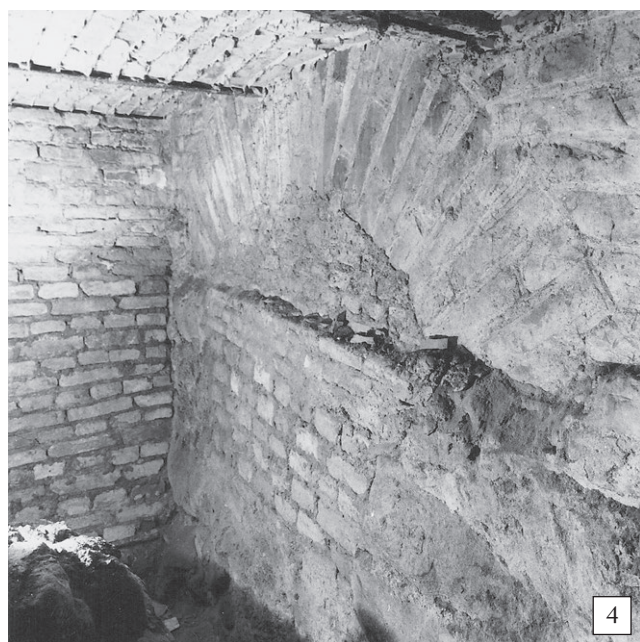
125. Pomieszczenie z reliktem muru we wnętrzu (patrz 104.7) – inwentaryzacje i fotografie z 2004 r.: 1 – rzut, 2 – lico północne muru, 3 – ściana północna, 4 – widok narożnika południowo-wschodniego, 5 – ściana zachodnia, 6 – wejście z prezbiterium, stan z 2004 r. (oprac. ZWA PWr; fot. E. Łużyńska)

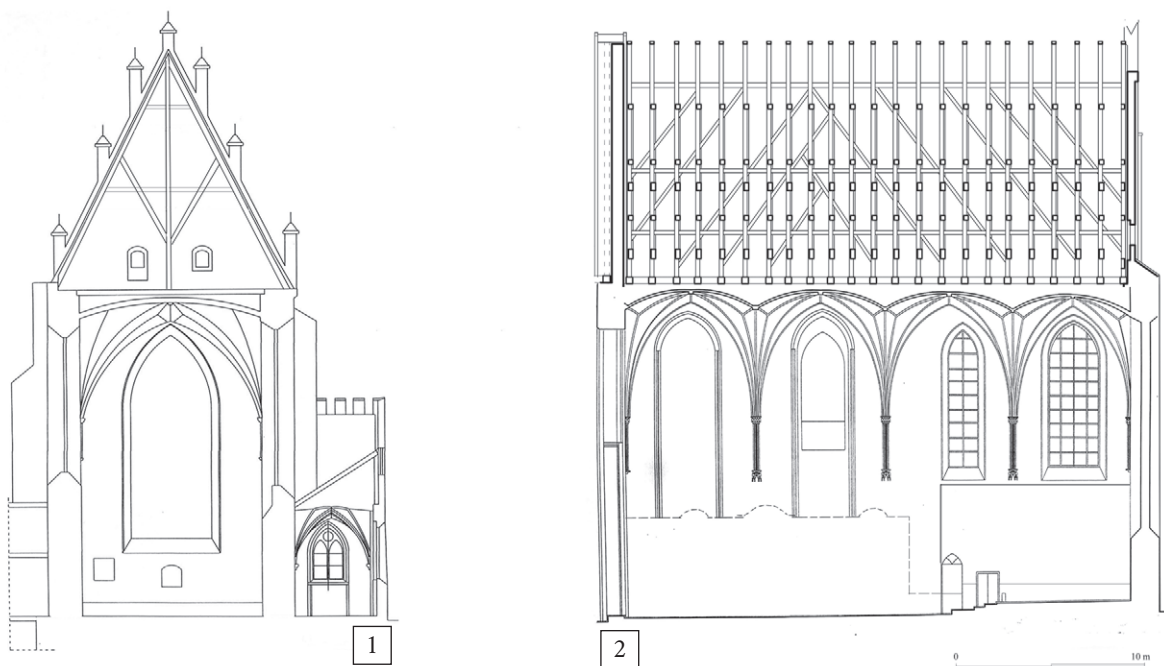
128. Aktualizacja inwentaryzacji ścian prezbiterium według [ACD, 1],
stan z 2004 r.:
1 – wschodnia, 2 – północna (oprac. ZWA PWr)

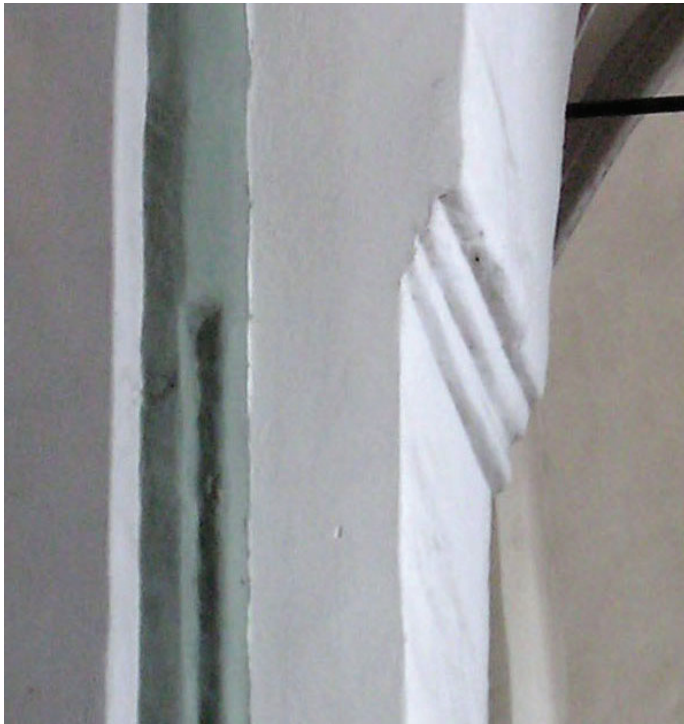
132. Wyprowadzenie północnej części łuku tęczowego,
stan z 2004 r.
(fot. E. Łużyniecka)

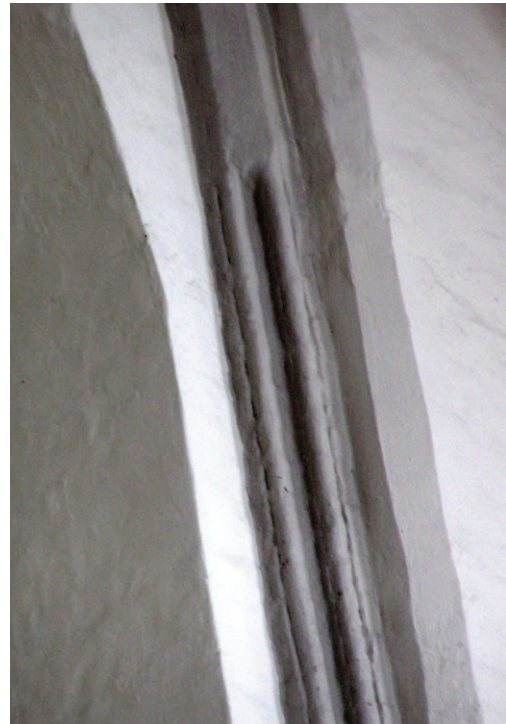
133. Profilowanie wschodniego fragmentu
ościeży okna w zachodniej części ściany północnej,
stan z 2004 r. (fot. E. Łużyniecka)

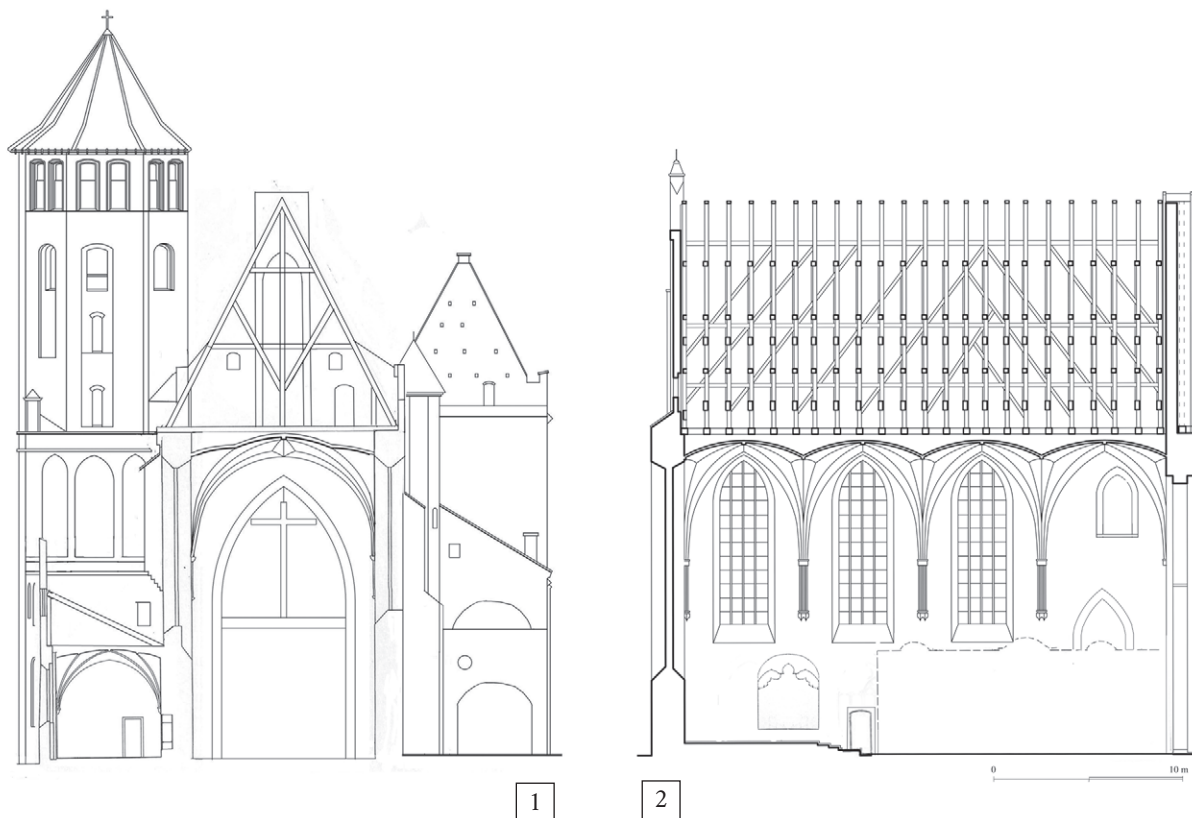
134. Aktualizacja inwentaryzacji prezbiterium według [ACD, 1], stan z 2004 r.:
1 – przekrój poprzeczny, 2 – ściana południowa (oprac. ZWA PWr)

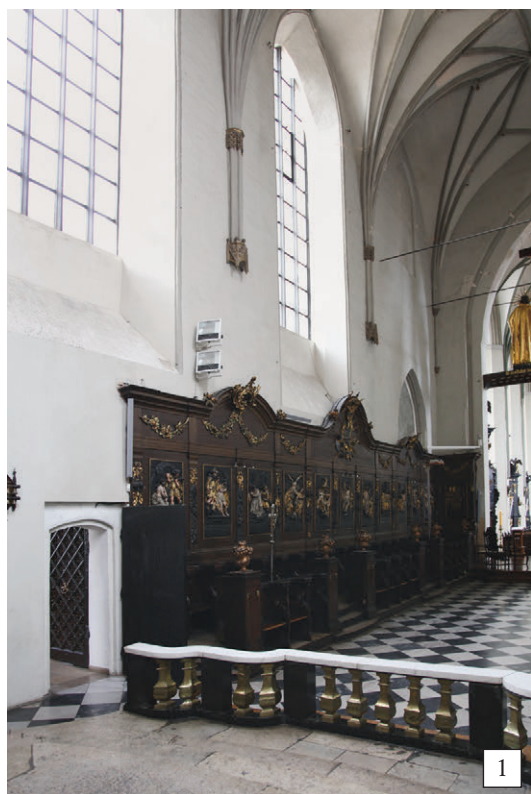
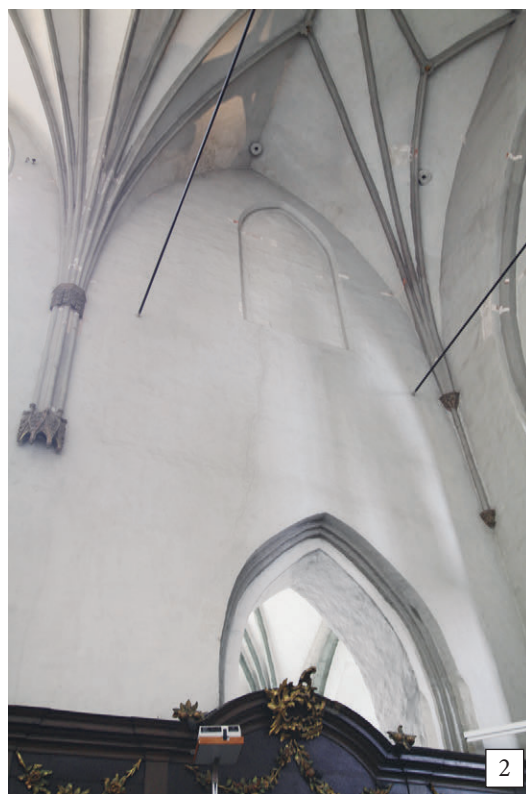
135. Część zachodnia ściany południowej, stan z 2007 r.:
1 – widok ogólny, 2 – przęsło zachodnie sąsiadujące z wieżą (fot. E. Łużyńska)

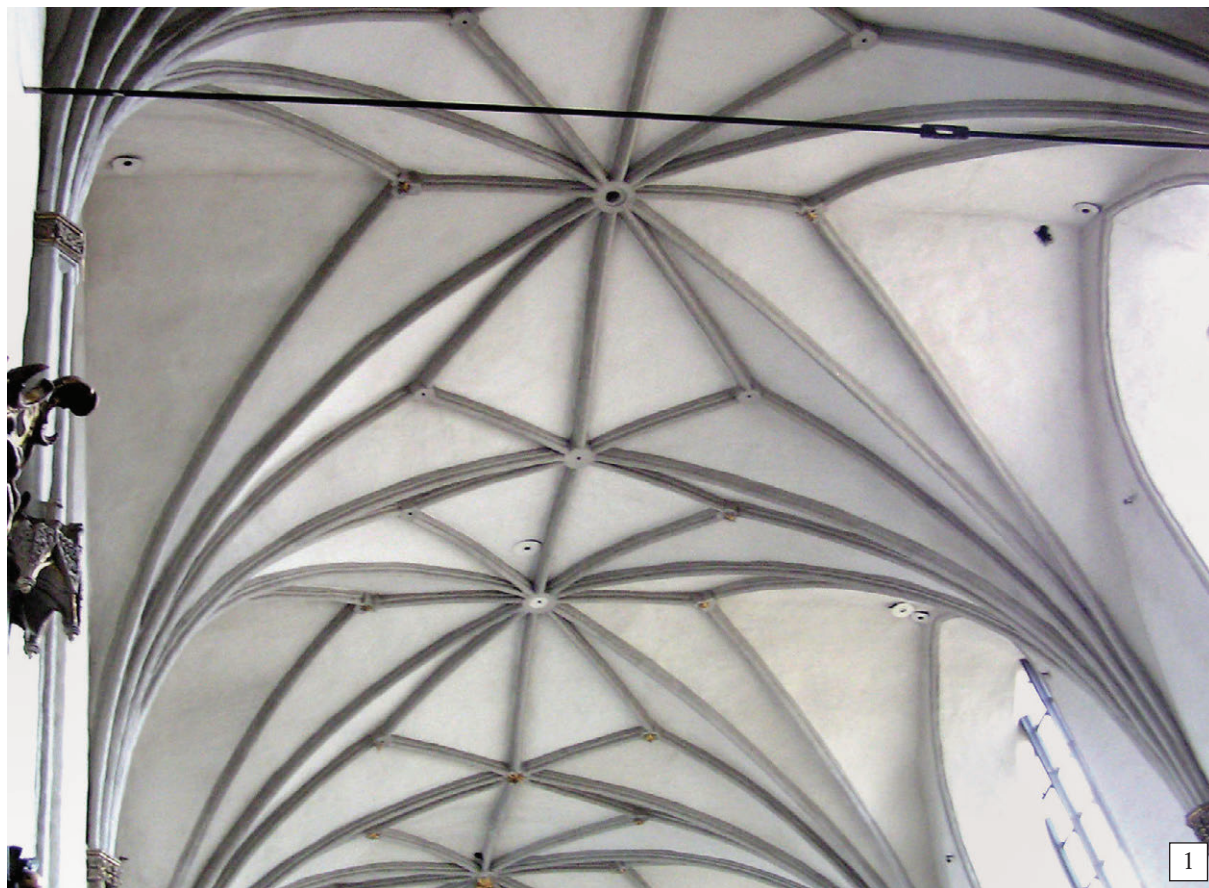
136. Sklepienia gwiazdziste prezbiterium, stan z 2007 r.:
1 – przeszła środkowe, 2 – zwornik boczny, 3 – połączenie żeber w kluczu
(fot. E. Łuzyniecka)
