KOŚCIÓŁ DOMINIKANÓW W GDAŃSKU

Architektura i jej przeobrażenia

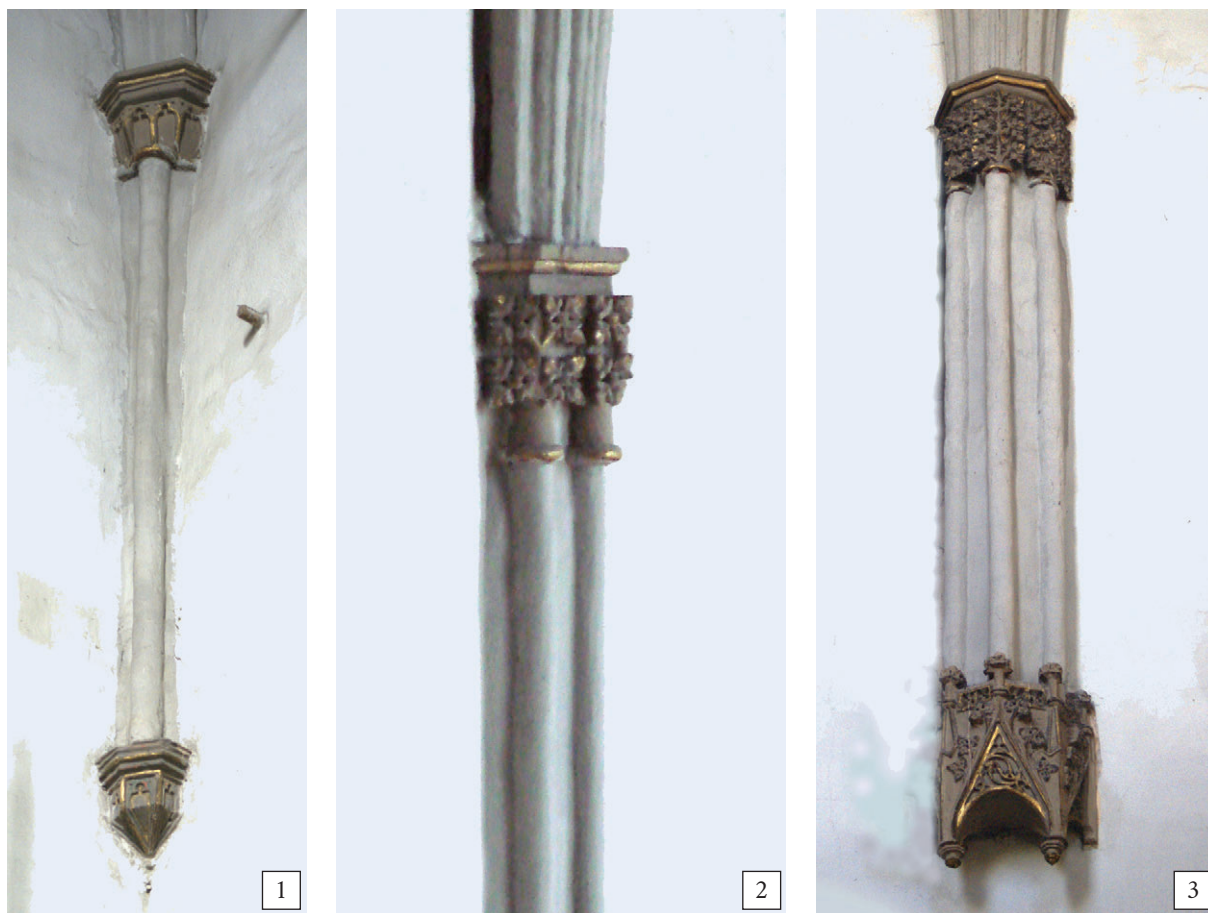
137. Oparcie sklepień na północnej ścianie prezbiterium, stan z 2007 r.:
 1 – słuszka narożnikowa, 2, 3 – międzyprzęsłowe wiązki słuzek
 (fot. E. Łuzyniecka)

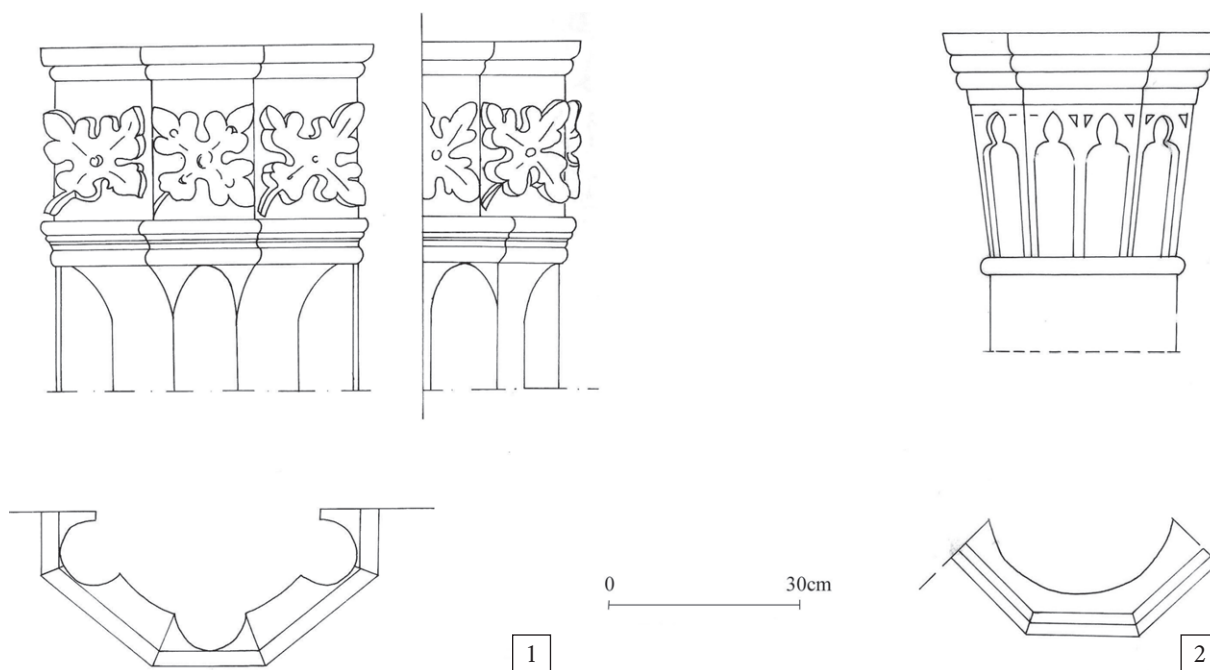
138. Inwentaryzacja widoku i przekroju części kapitelowej, stan z 2007 r.:
 1 – wiązka słuzek, 2 – słuszka narożnikowa (oprac. ZWA PWŕ)

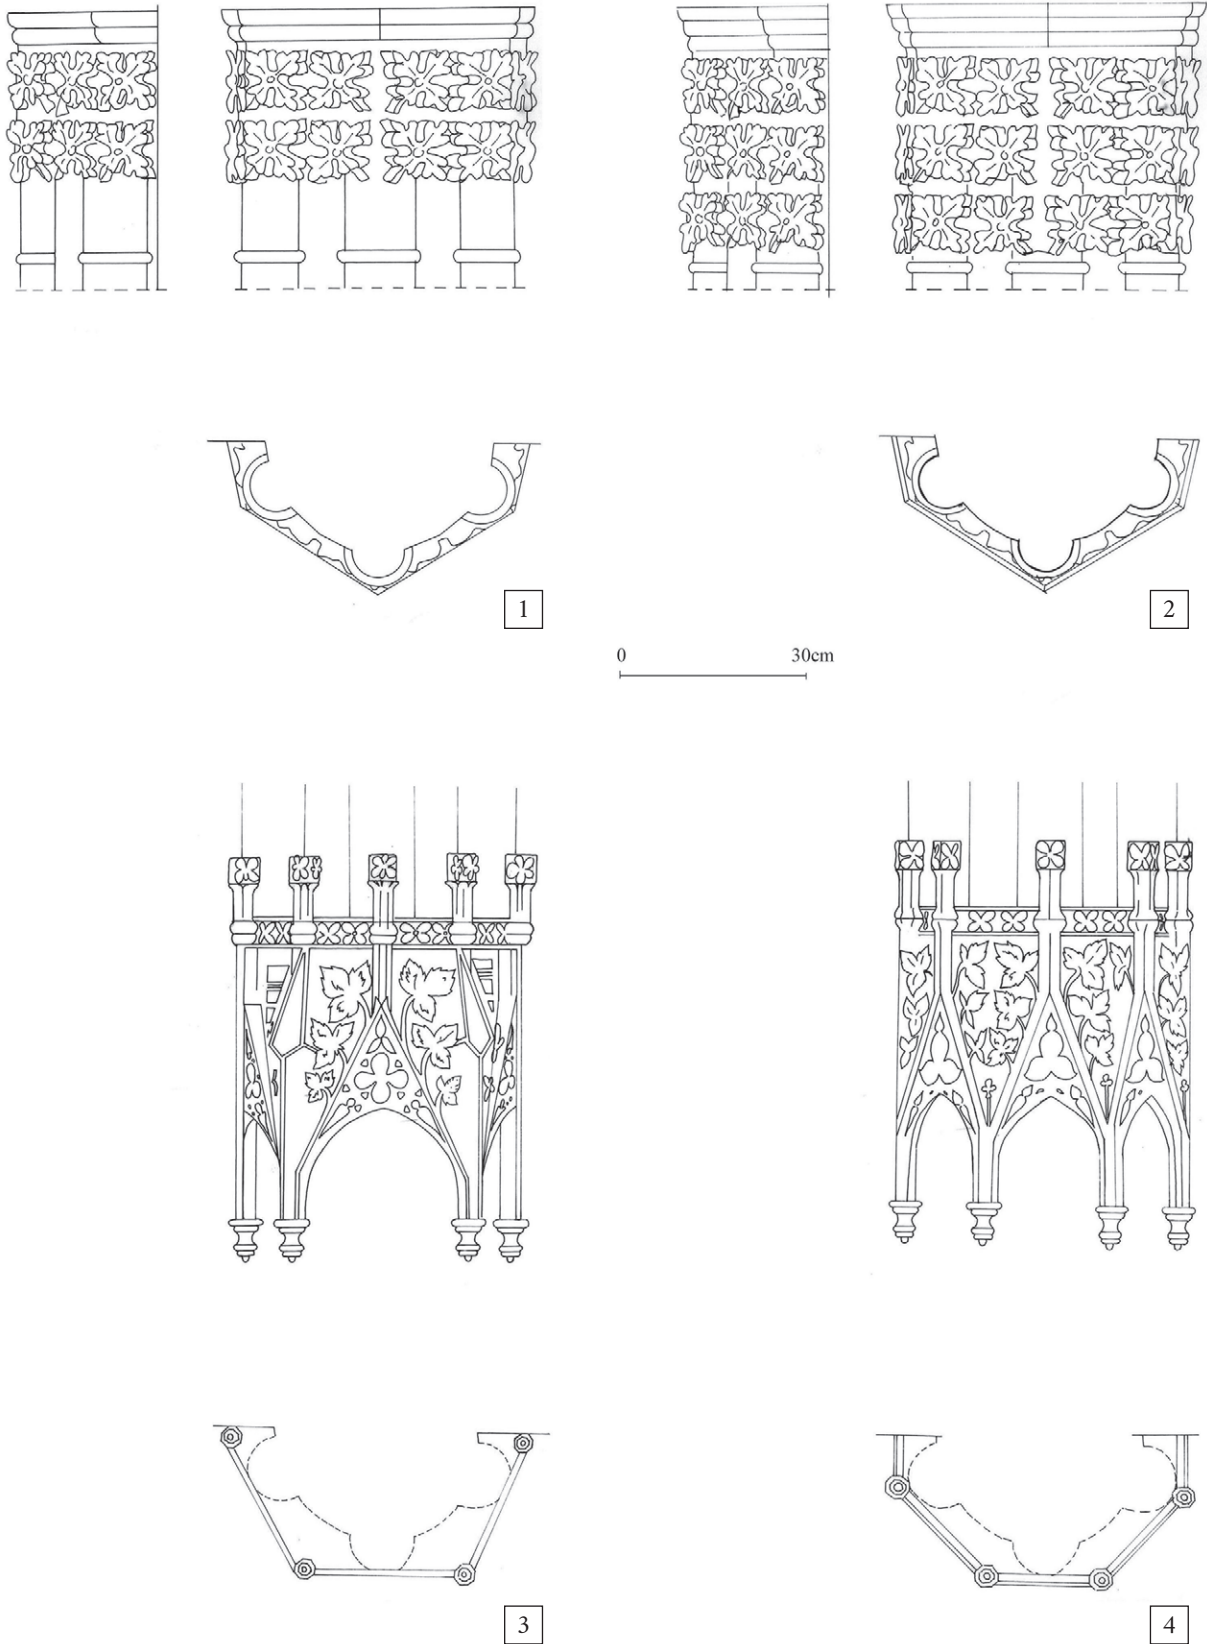
139. Inwentaryzacja widoku i przekroju poszczególnych fragmentów wiązki słupek,
 stan z 2007 r.:
 1, 2 – kapitele,
 3, 4 – baldachimy wspornikowe
 (oprac. ZWA PWr)

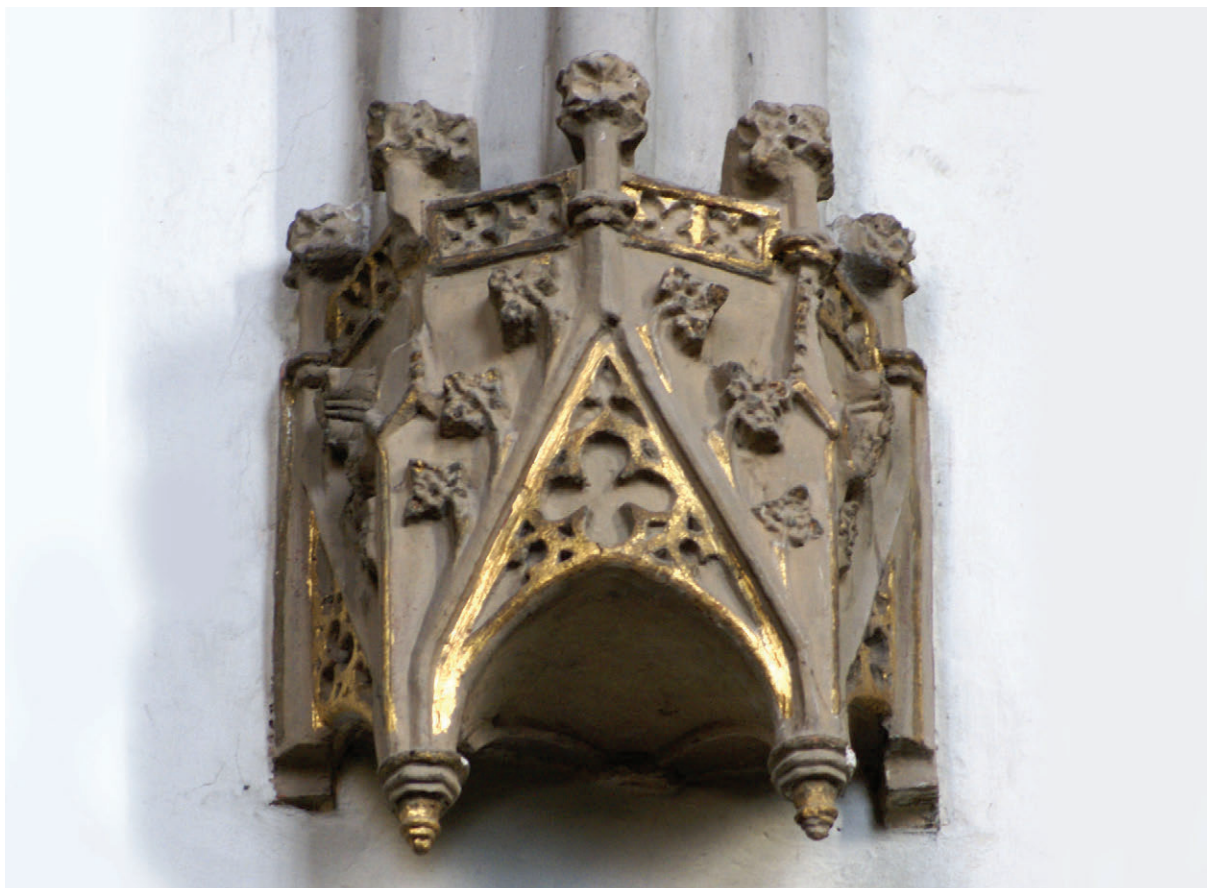
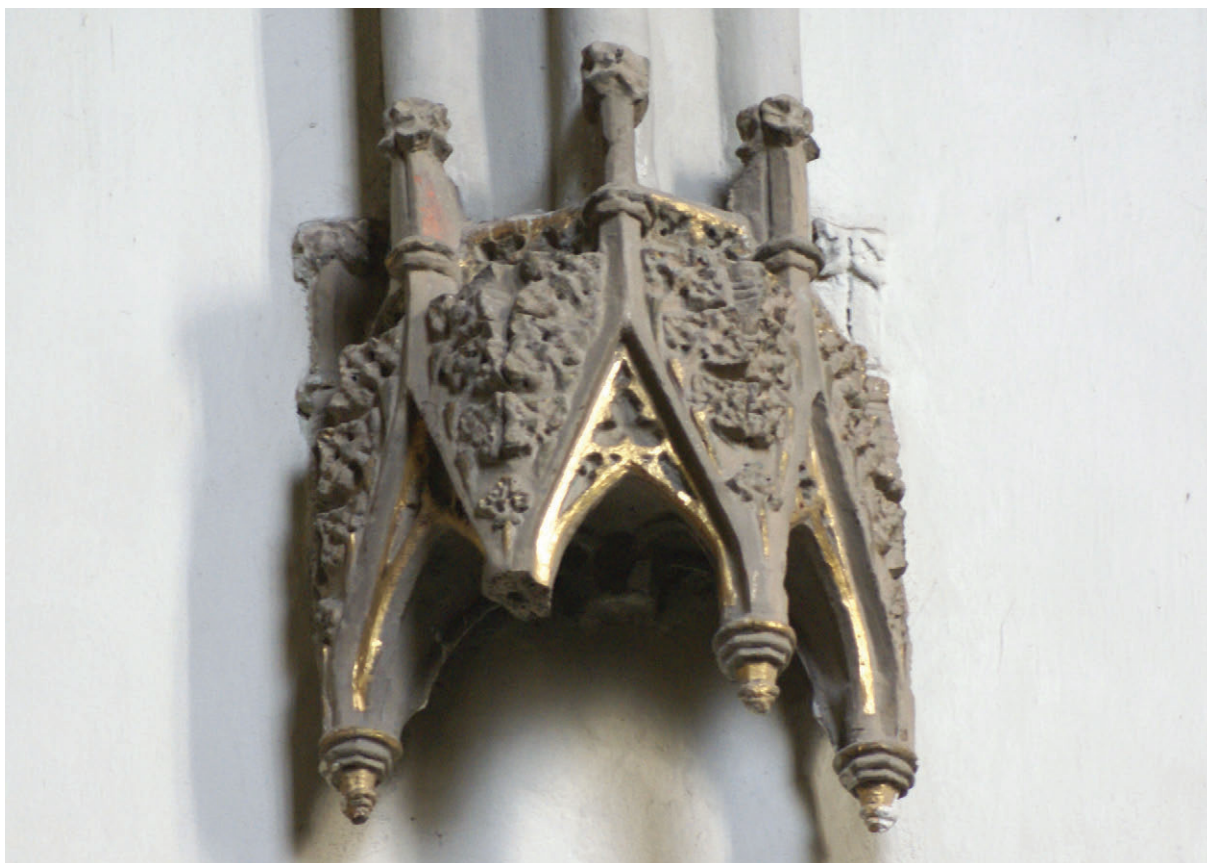
140. Baldachiny wspornikowe wiązek słupek w ścianie południowej, stan z 2007 r.
(fot. E. Łużyniecka)

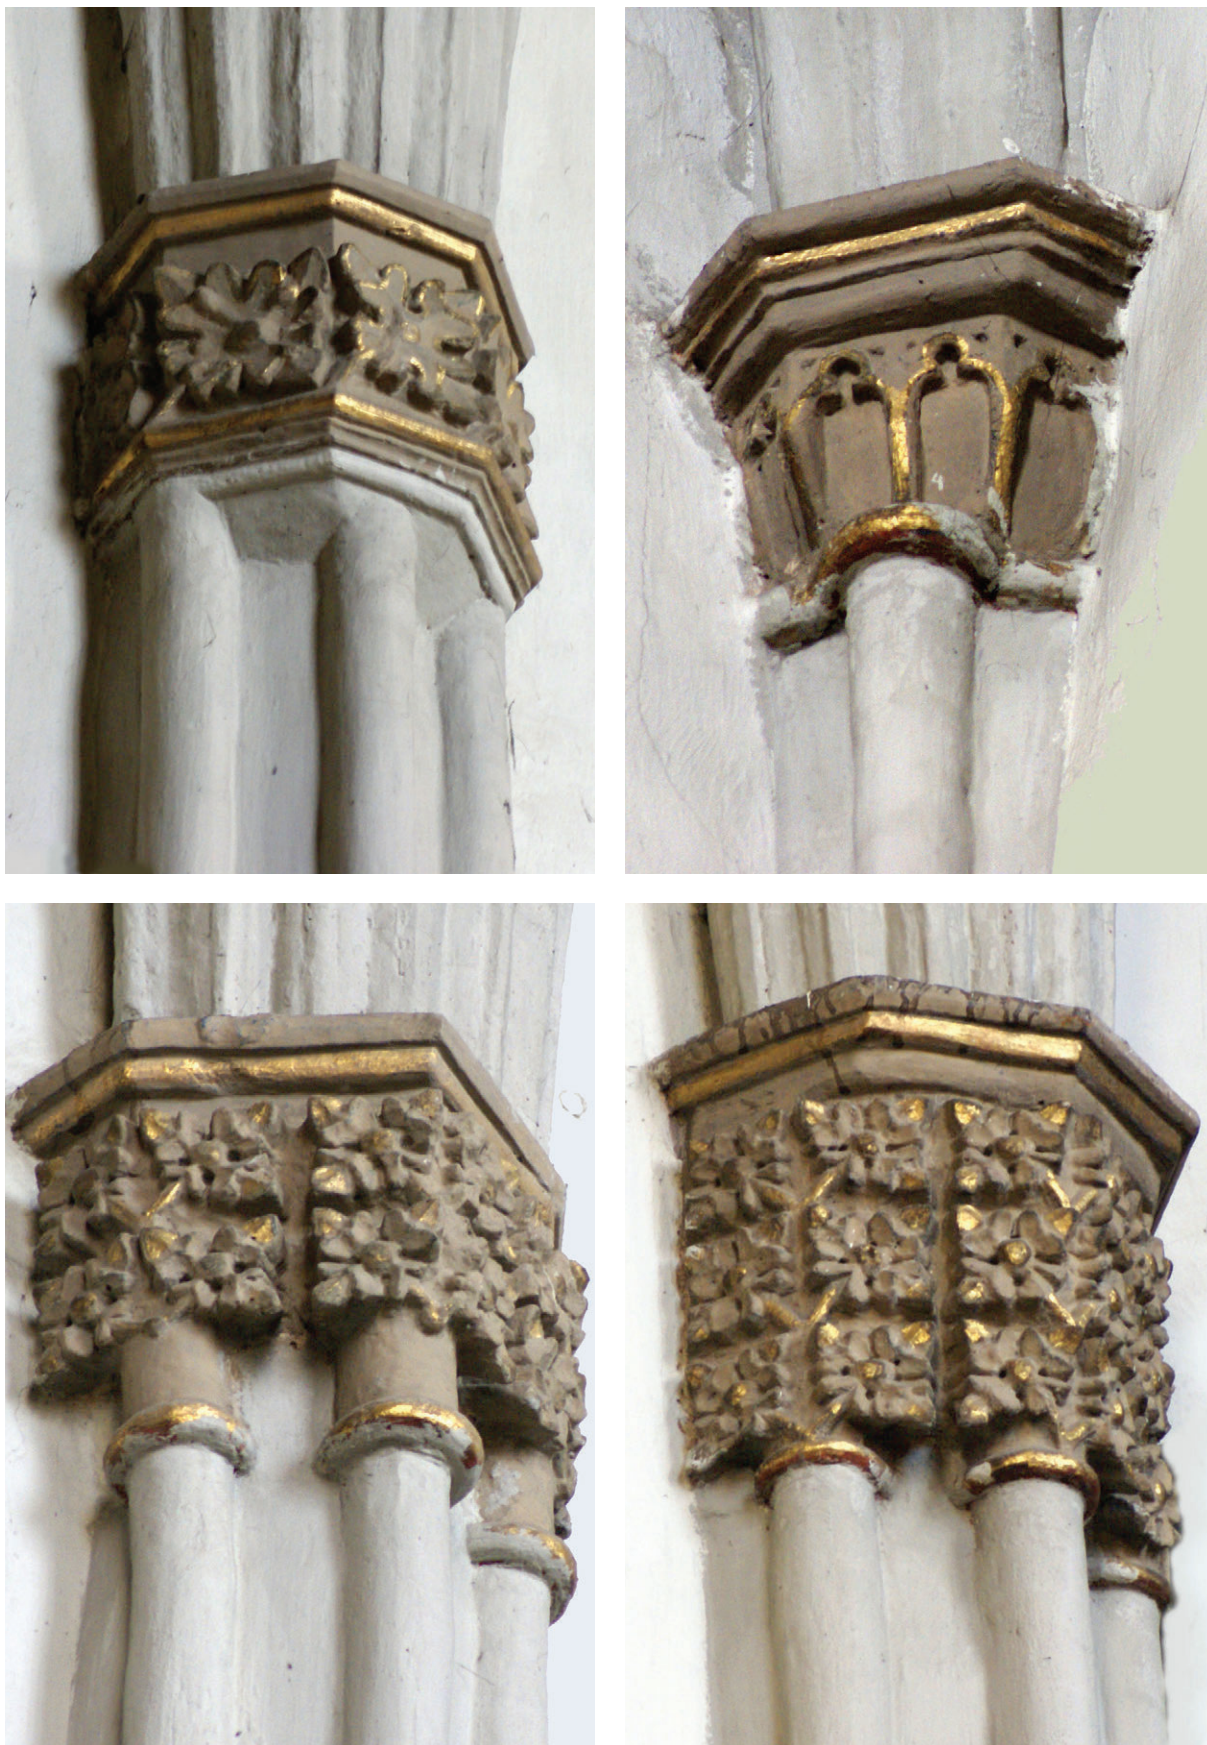
141. Kapitele wiązek słupów w ścianie południowej,
stan z 2007 r.
(fot. E. Łużyńska)

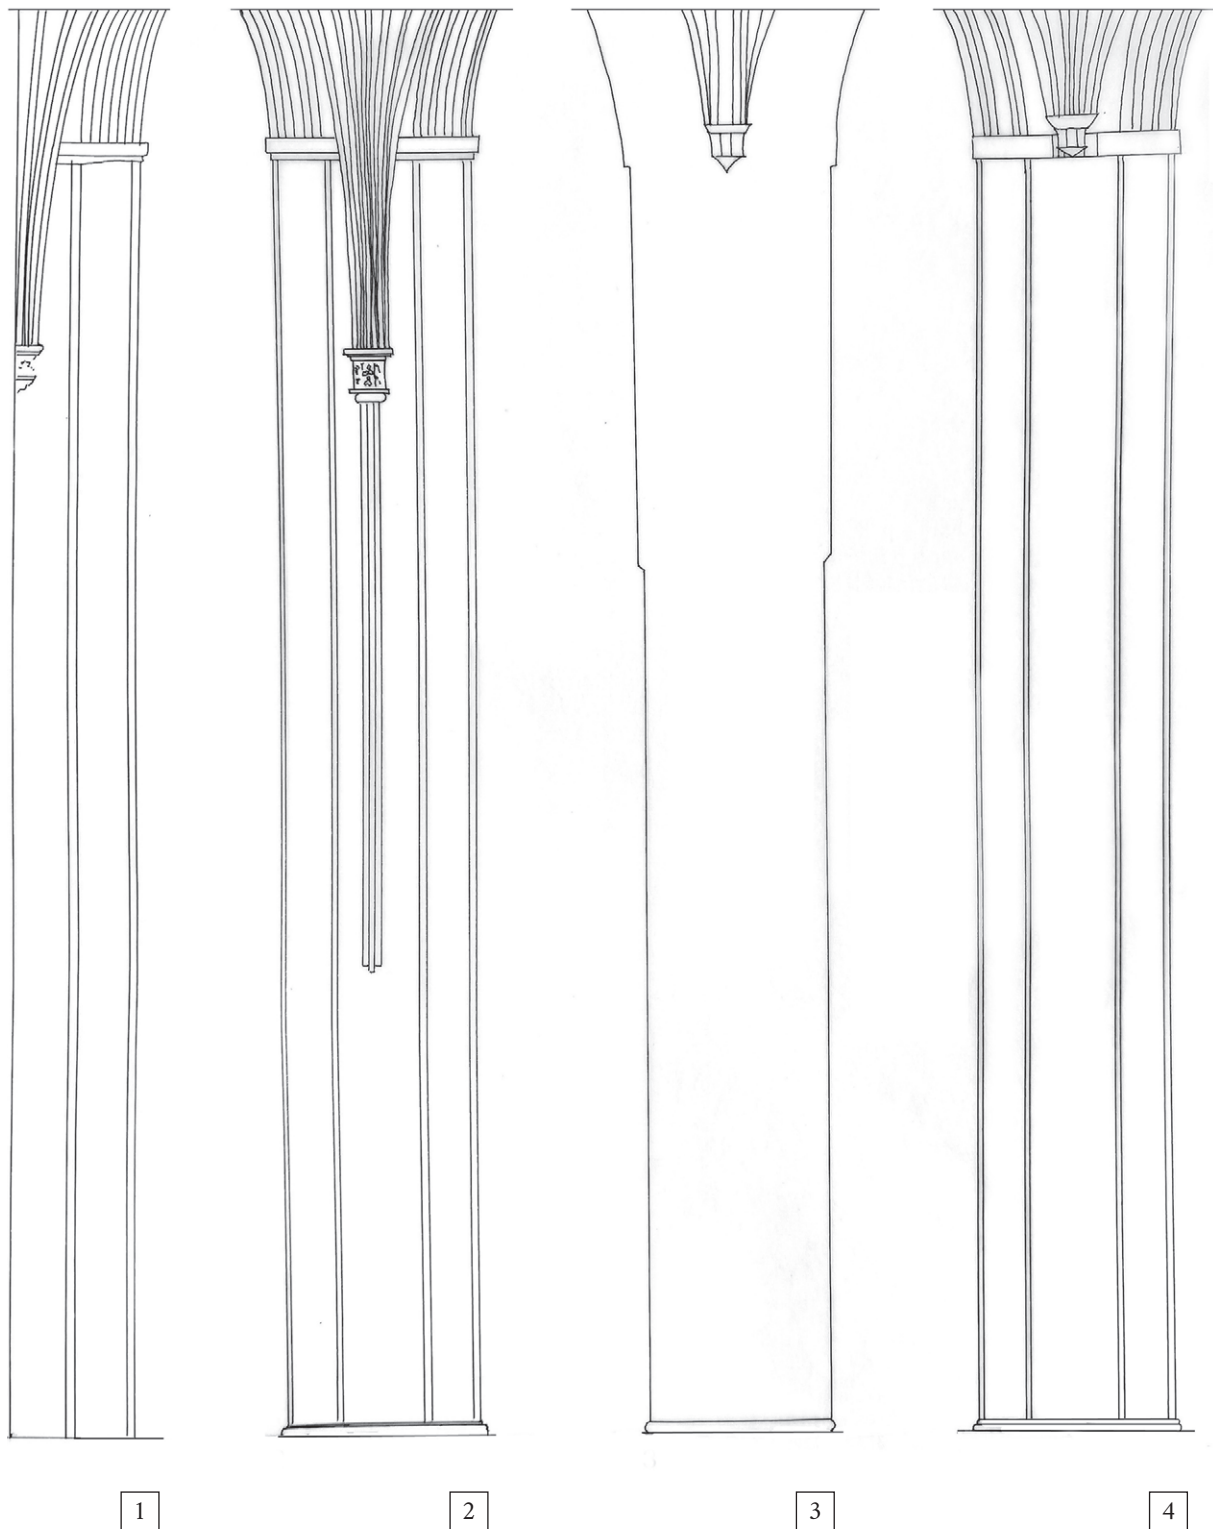
154. Inwentaryzacja wyprowadzenia sklepień, stan z 2006 r.:

1, 2 – nawa główna,
3, 4 – nawy boczne
(oprac. ZWA PWr)

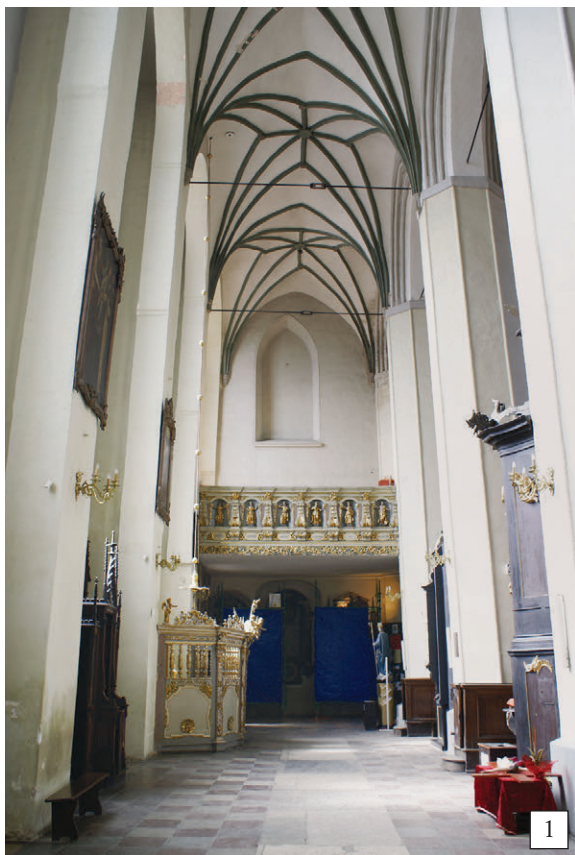
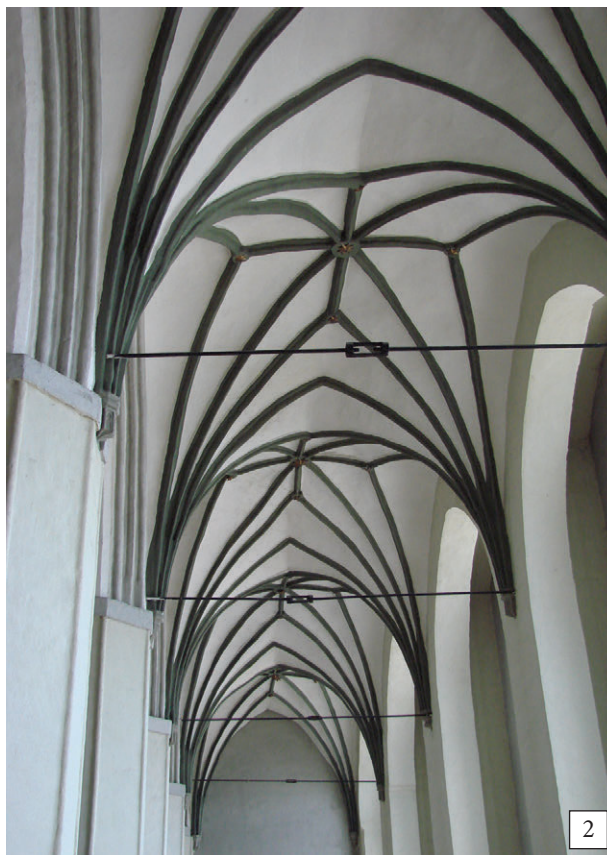
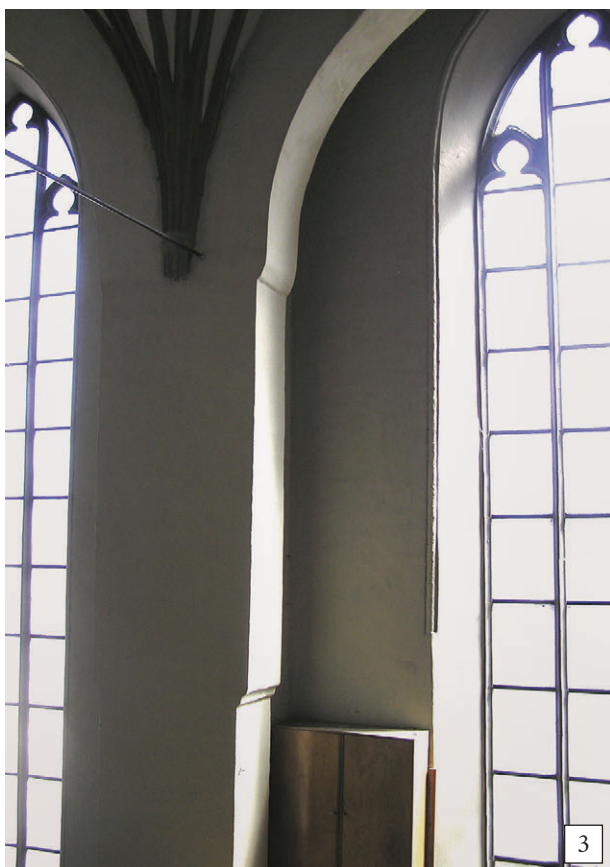
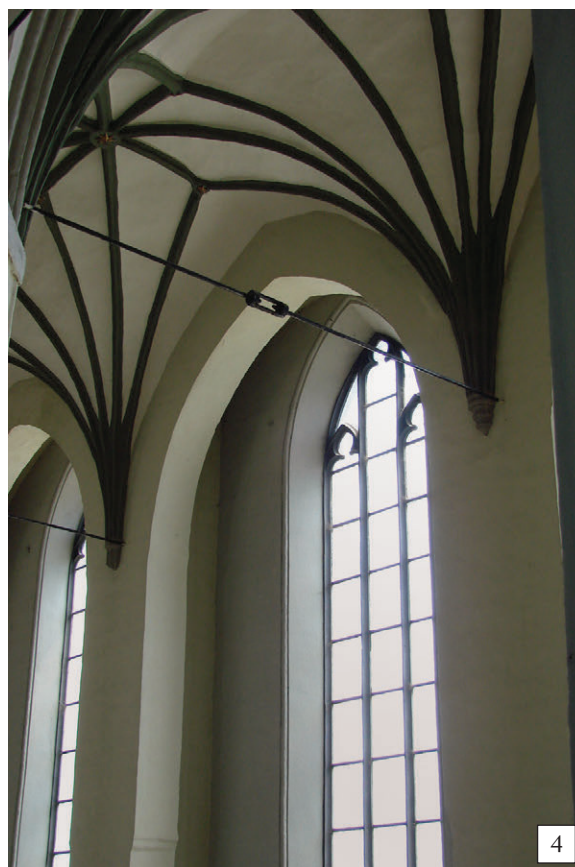
155. Południowa nawa boczna, stan z 2006 r.:
 1 – część zachodnia z emporą chórową, 2 – sklepienie, 3, 4 – przypory wewnętrzne
 (fot. E. Łużyńska)

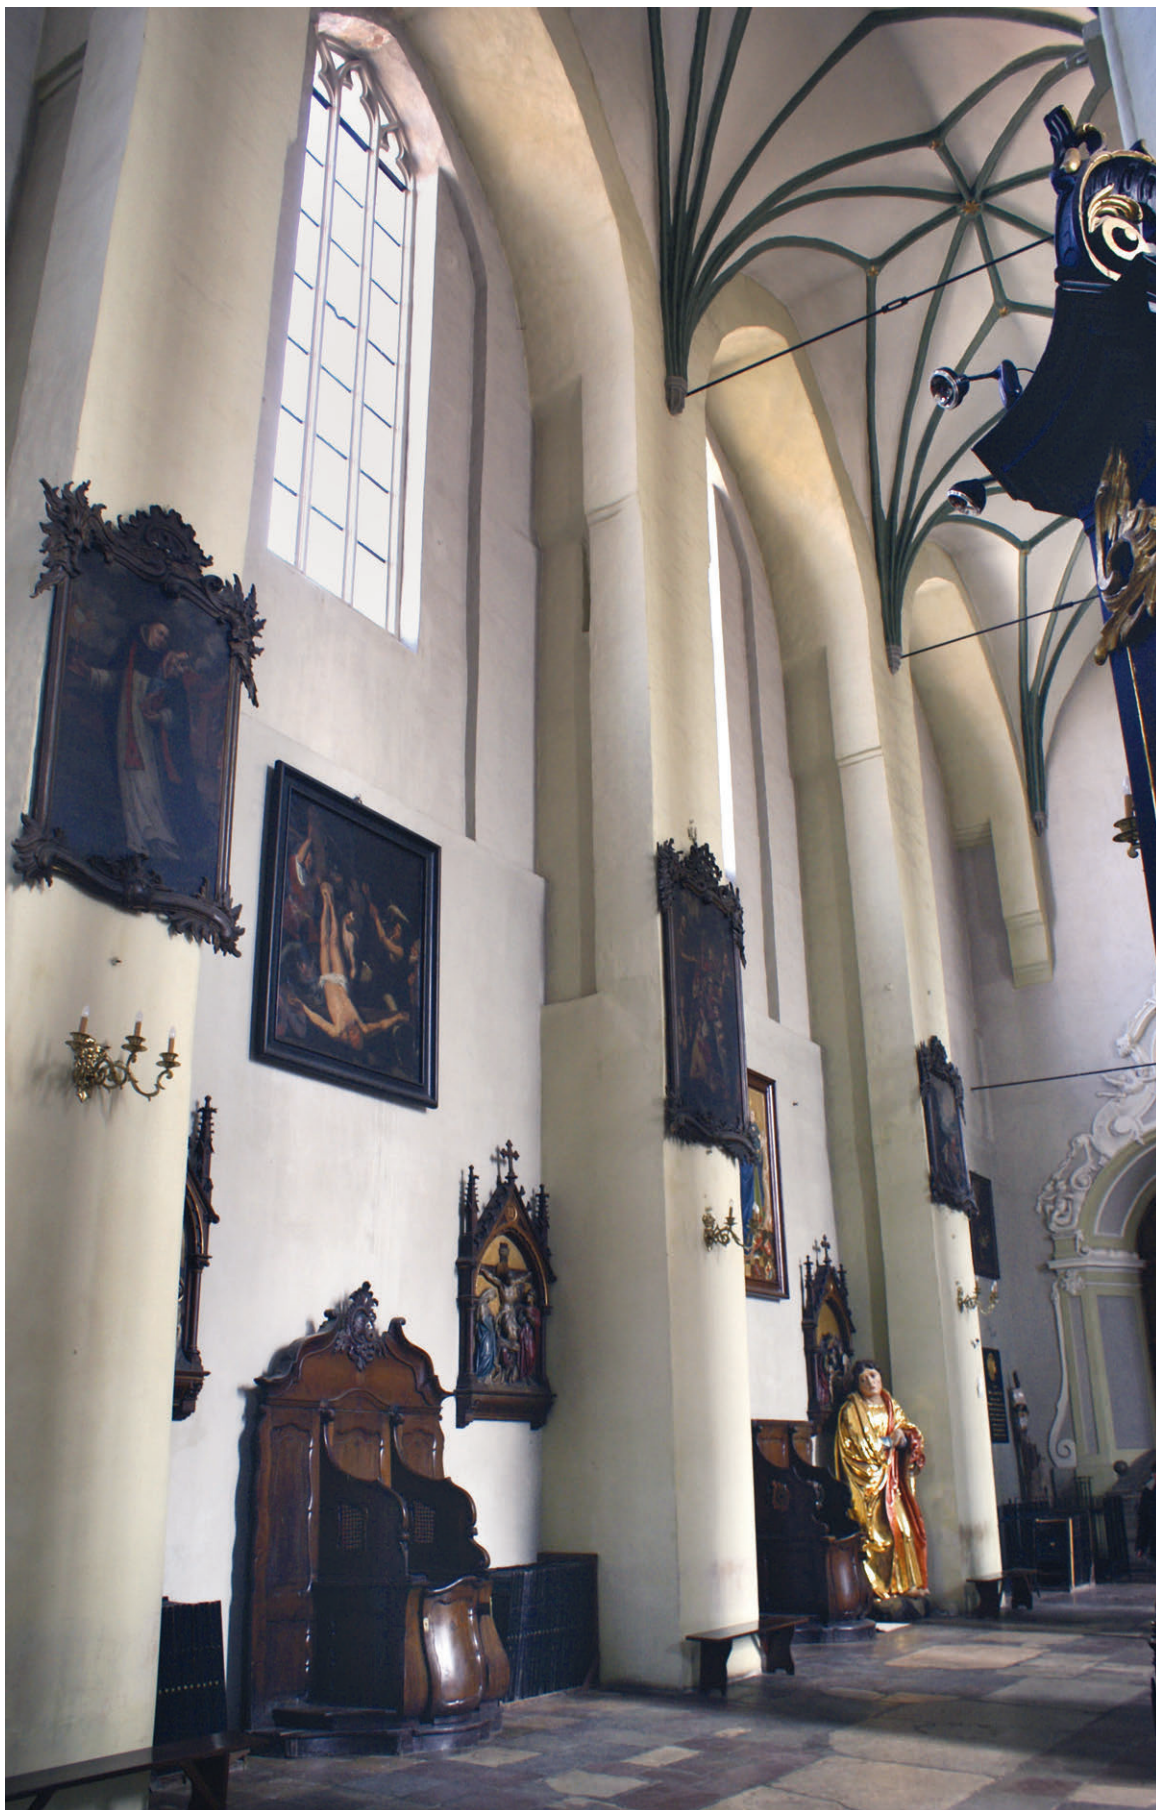
156. Północna nawa boczna, sklepienie i przypory wewnętrzne, stan z 2006 r. (fot. E. Łużyniecka)

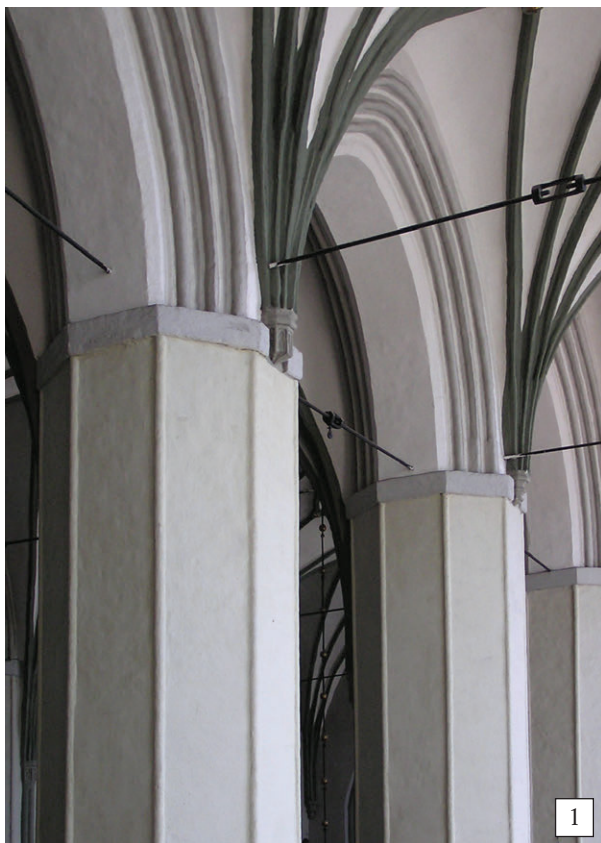
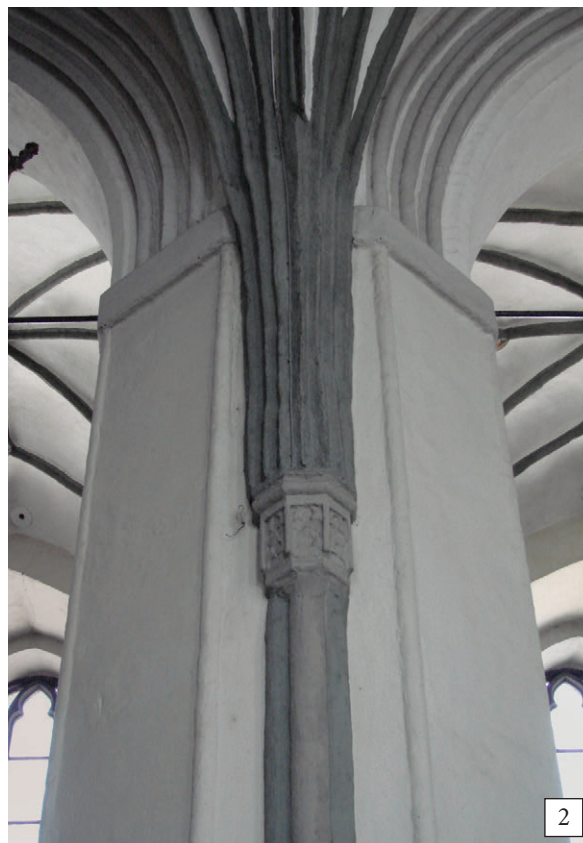
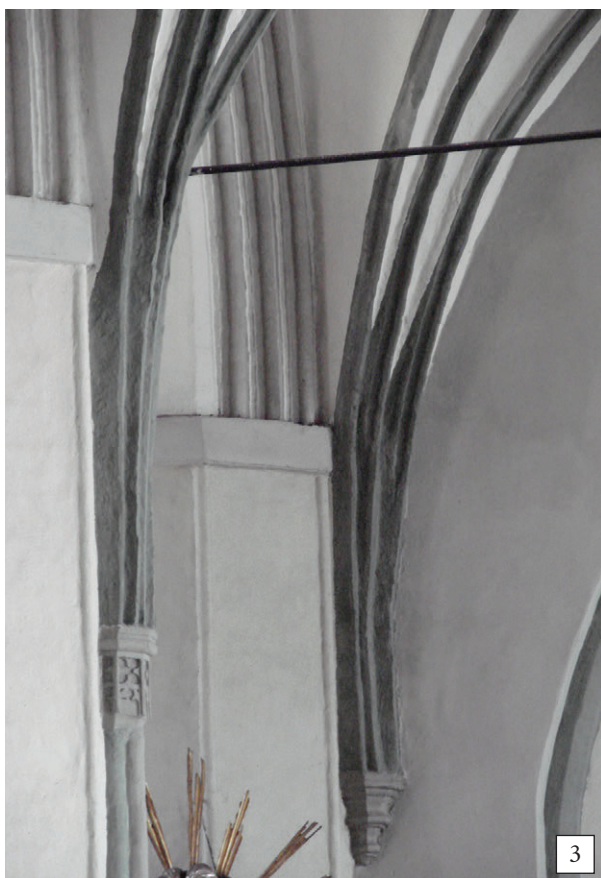
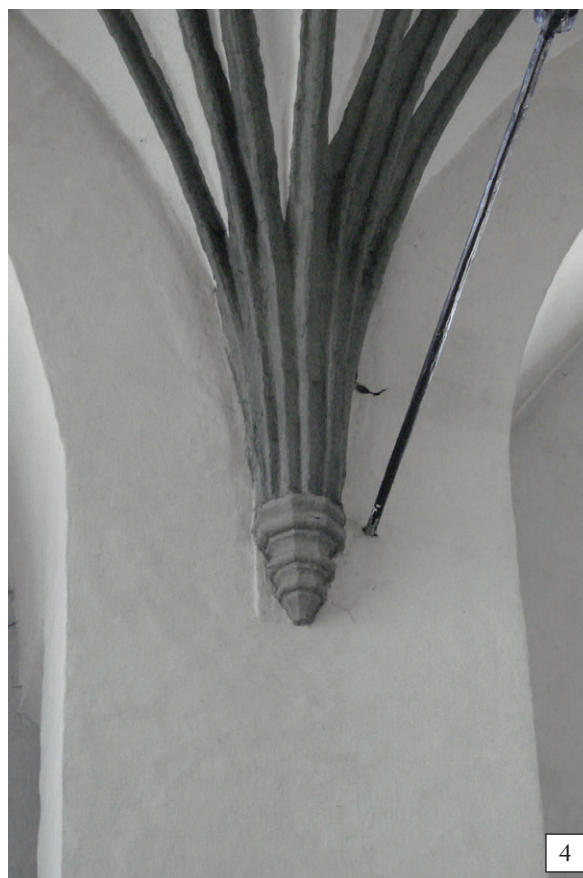
157. Wyprowadzenia żeber, stan 2006 r.:
1 – nawa południowa, 2, 3 – nawa główna, 4 – nawa północna
(fot. E. Łużyńska)

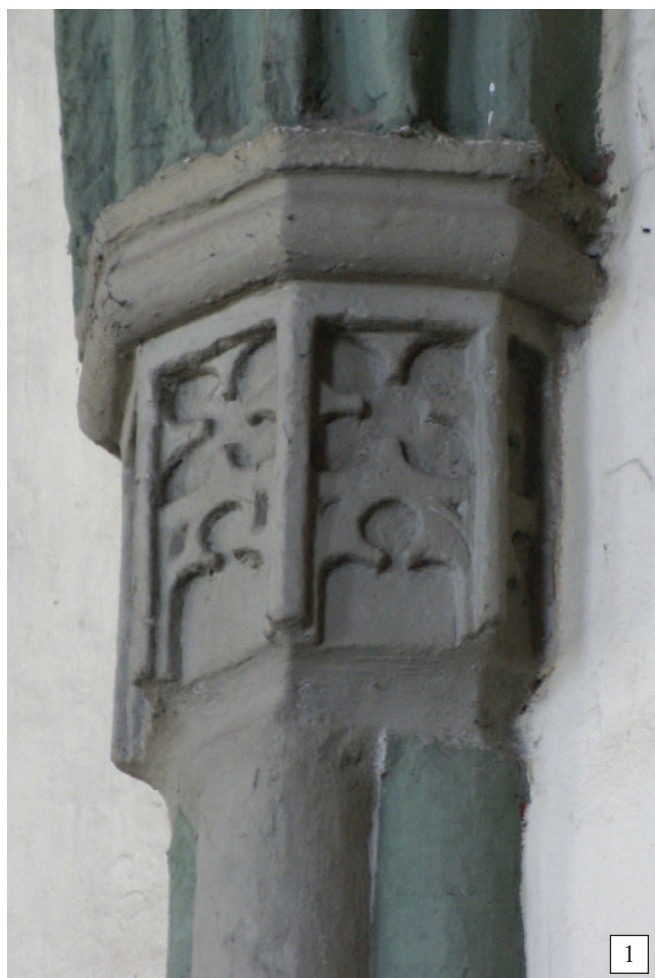
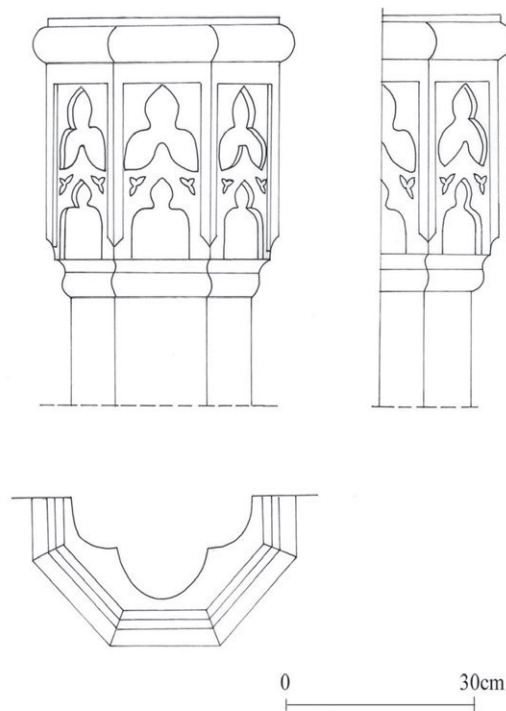
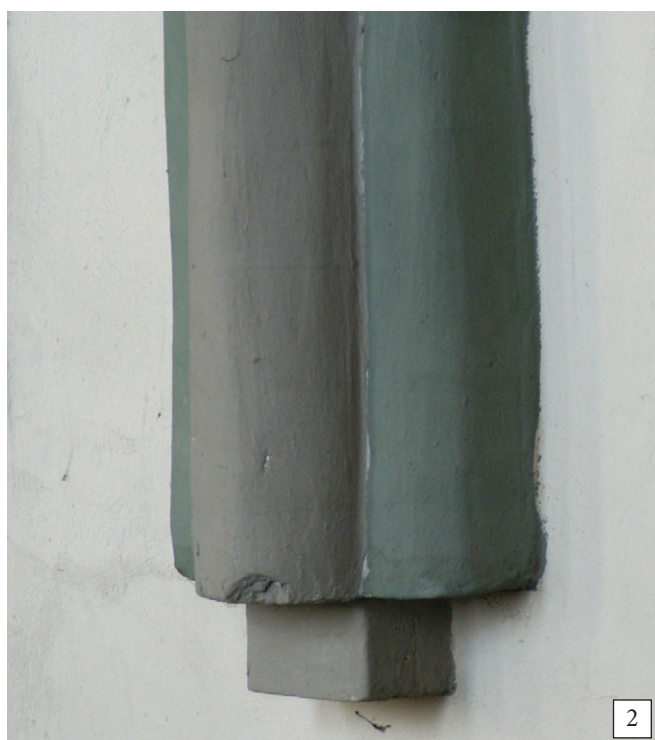
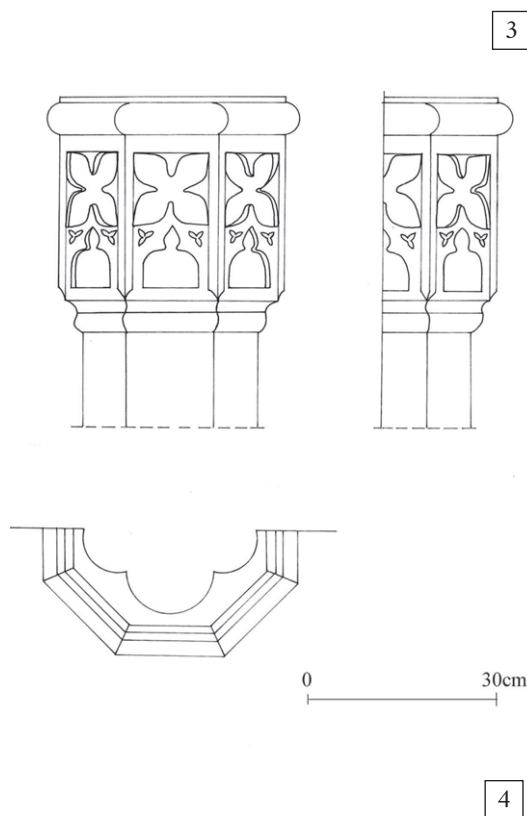
158. Nadwieszane wiązki słupek w nawie głównej, stan z 2006 r.:
 1 – kapitel z dekoracją maswerkową, 2 – wspornik (?) (fot. E. Łużyńska),
 3, 4 – inwentaryzacja kapitelu i przekroju (oprac. ZWA PWr)

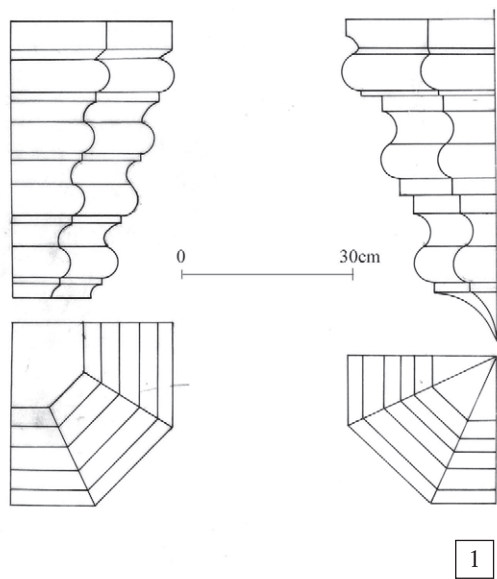
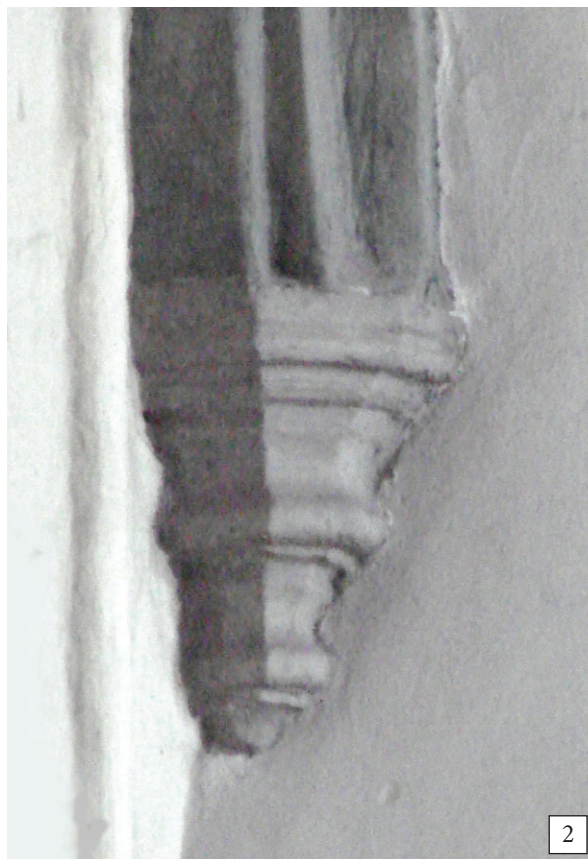
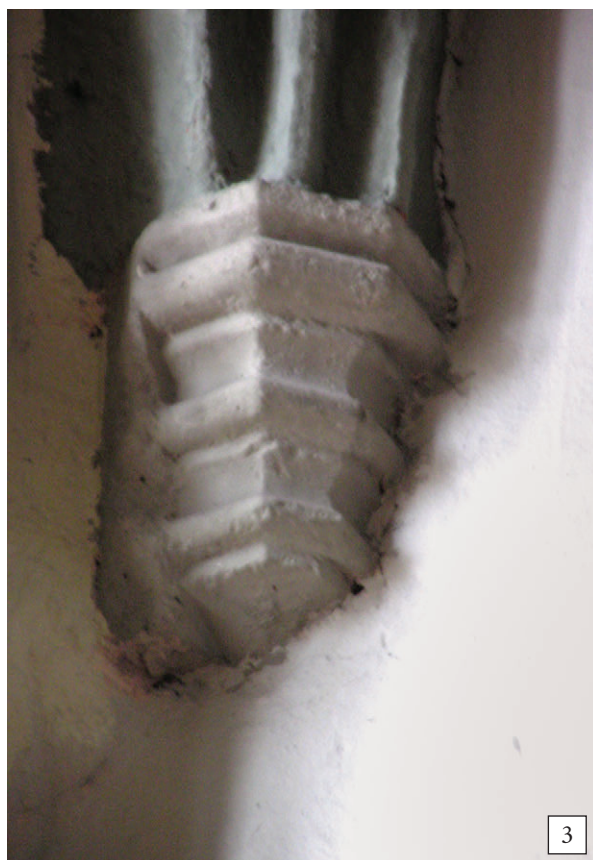
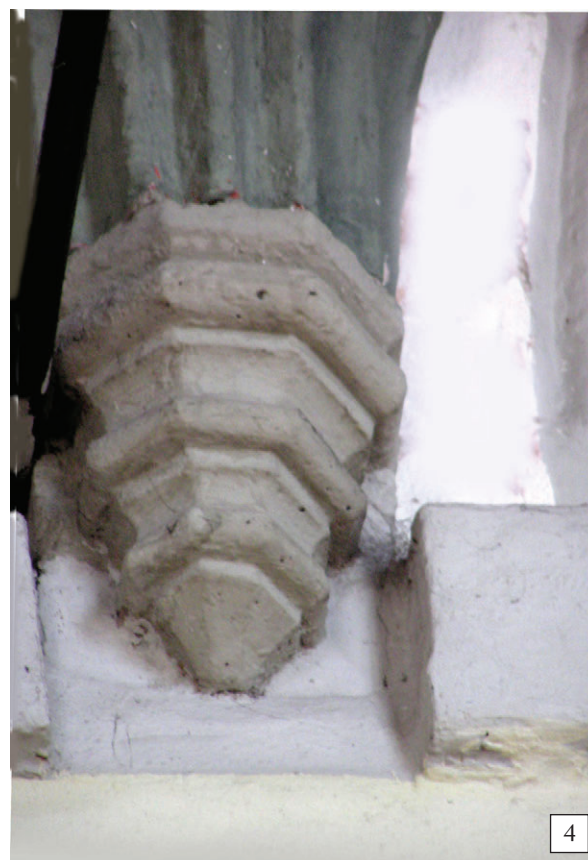
159. Wsporniki o profilach uskokowych w nawach bocznych, stan z 2006 r.:

1 – inwentaryzacja (oprac. ZWA PWr),
2-4 – widok (fot. E. Łużyniecka)

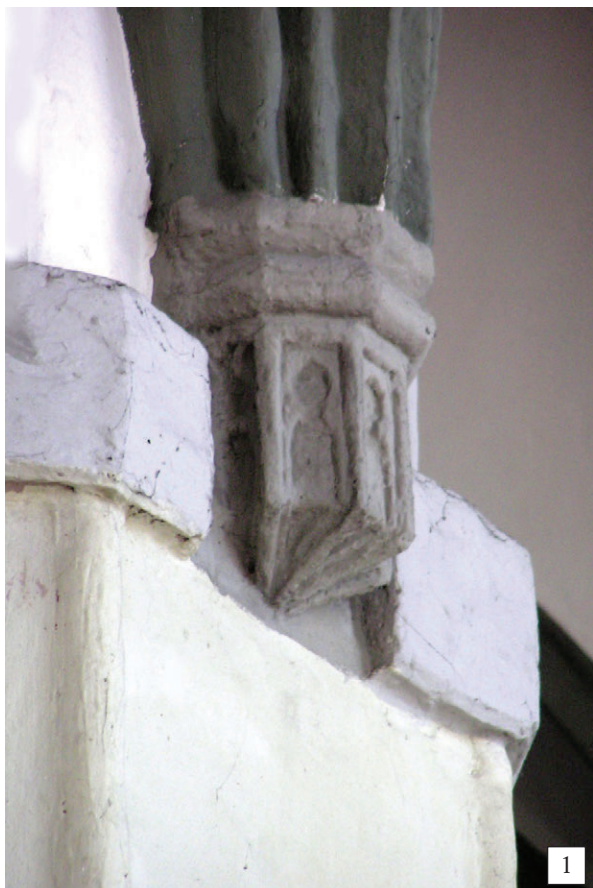
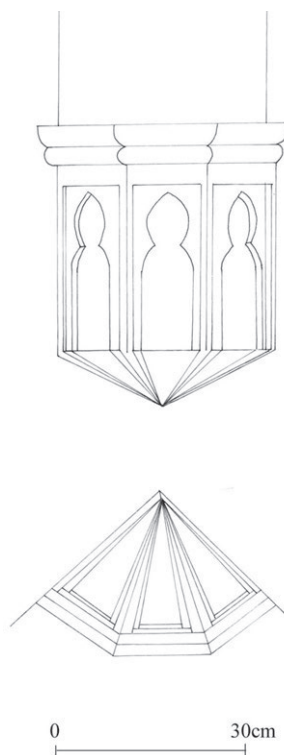
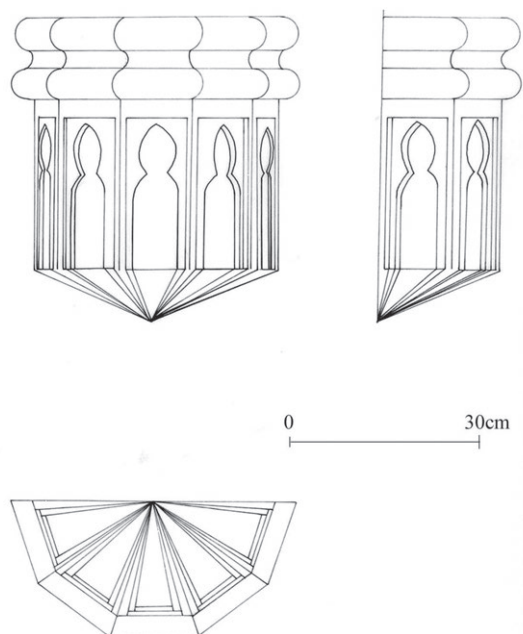
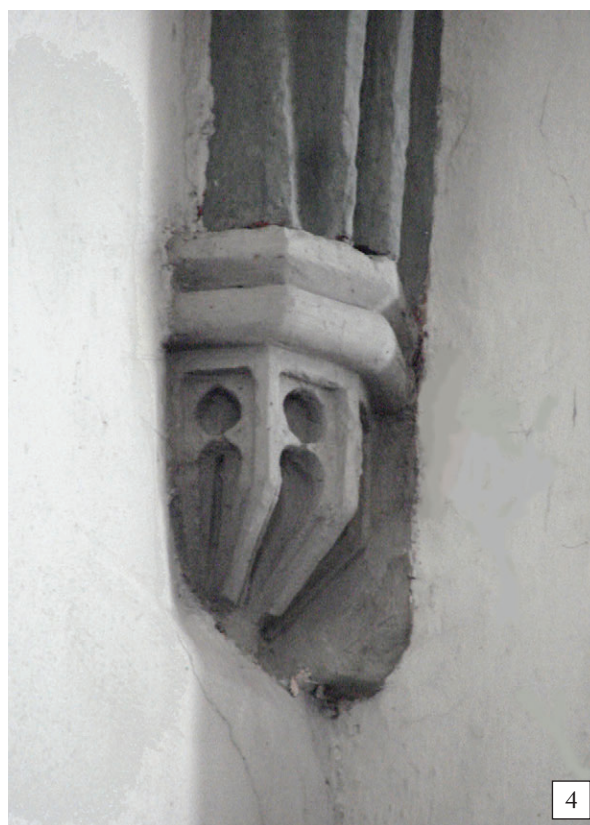
160. Wsporniki z dekoracją maswerkową w nawach bocznych, stan z 2006 r.:
 1, 4 – widok (fot. E. Łużyniecka),
 2, 3 – inwentaryzacja (oprac. ZWA PWR)

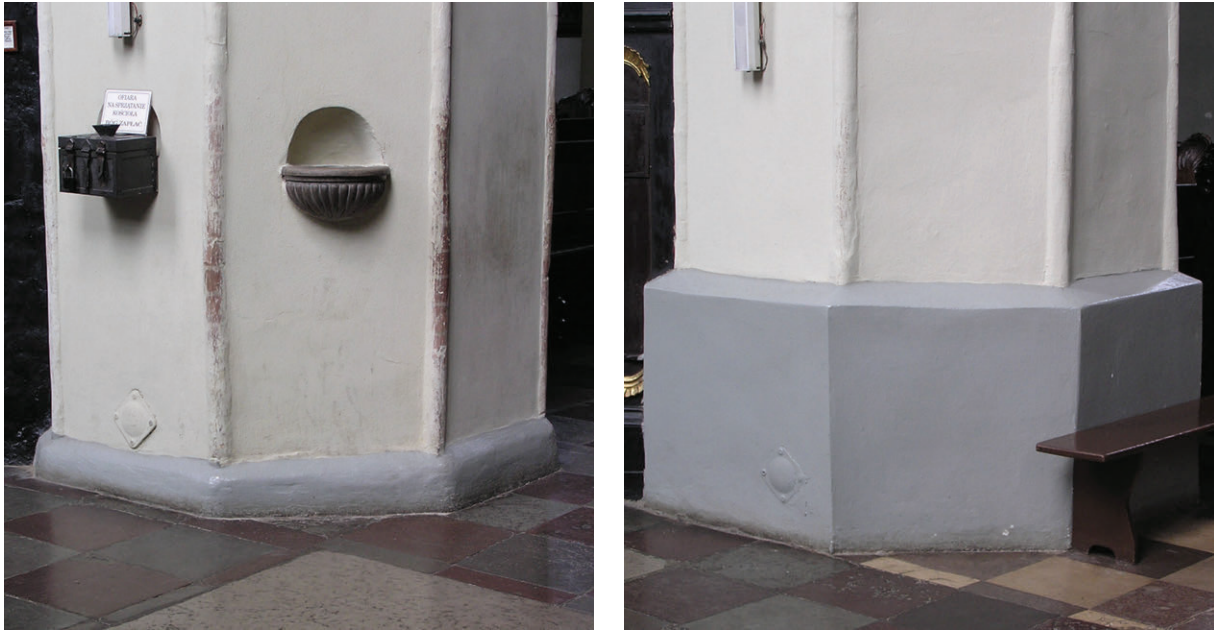
161. Zróżnicowana wysokość baz filarów międzynawowych,
stan z 2007 r.
(fot. E. Łużyńska)
