KOŚCIÓŁ DOMINIKANÓW W GDAŃSKU

Architektura i jej przeobrażenia

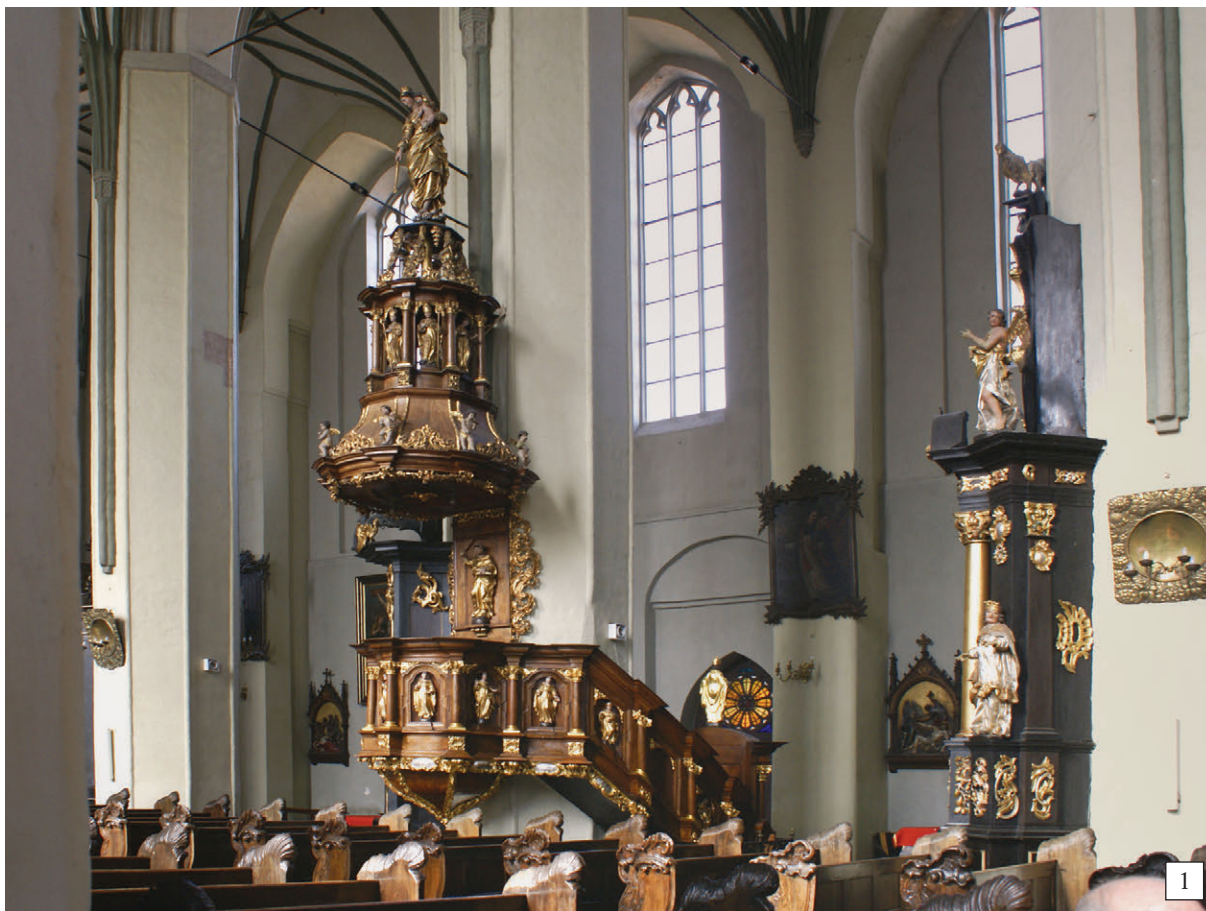
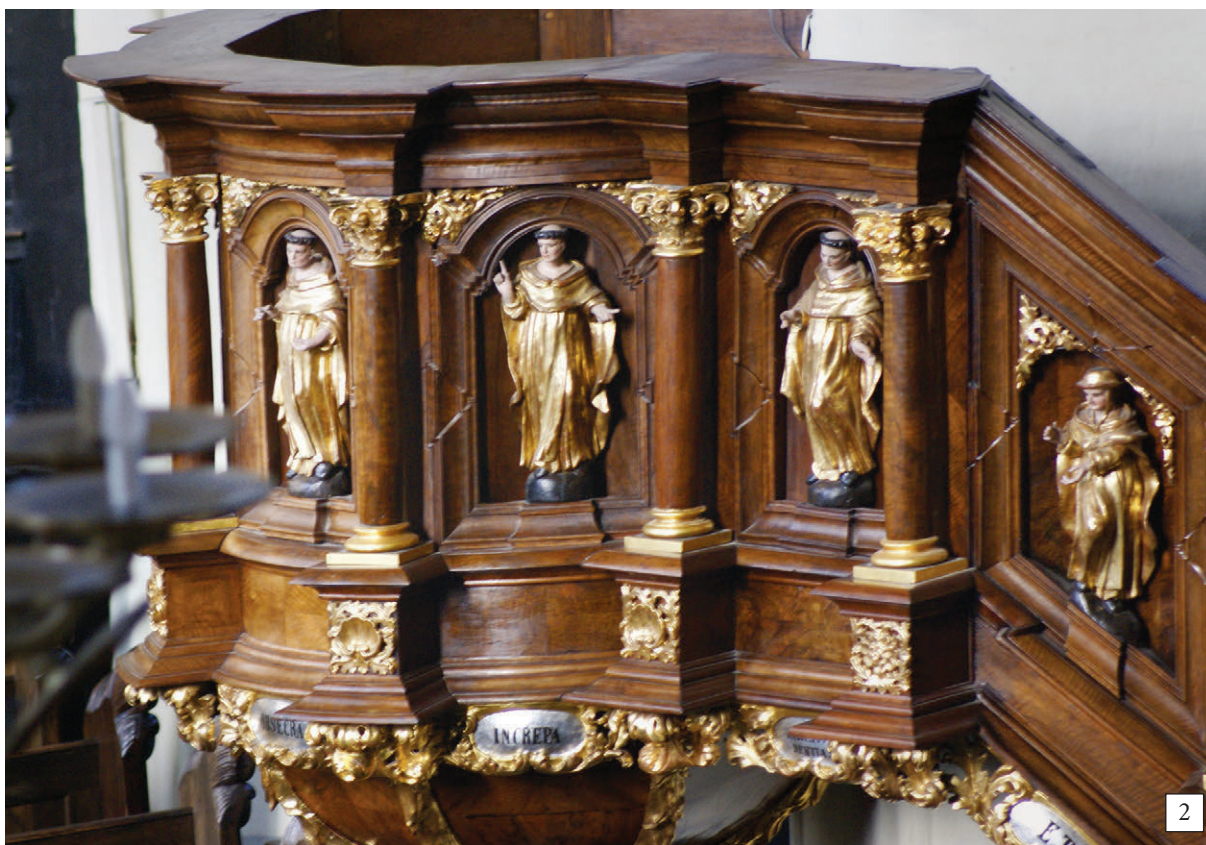
164. Ambona przy północnym filarze nawy głównej ufundowana w 1775 r., stan z 2007 r.:
1 – widok ogólny, 2 – balustrada schodów (fot. E. Łużyńska)

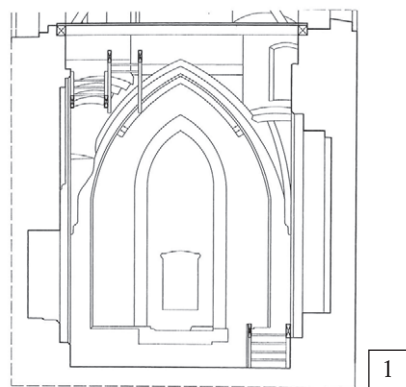
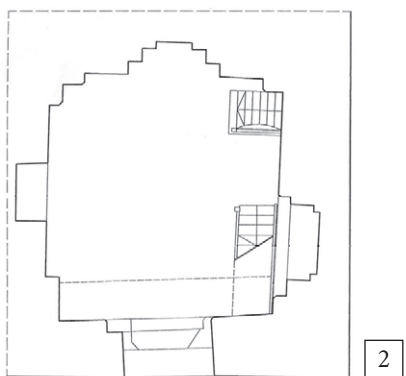
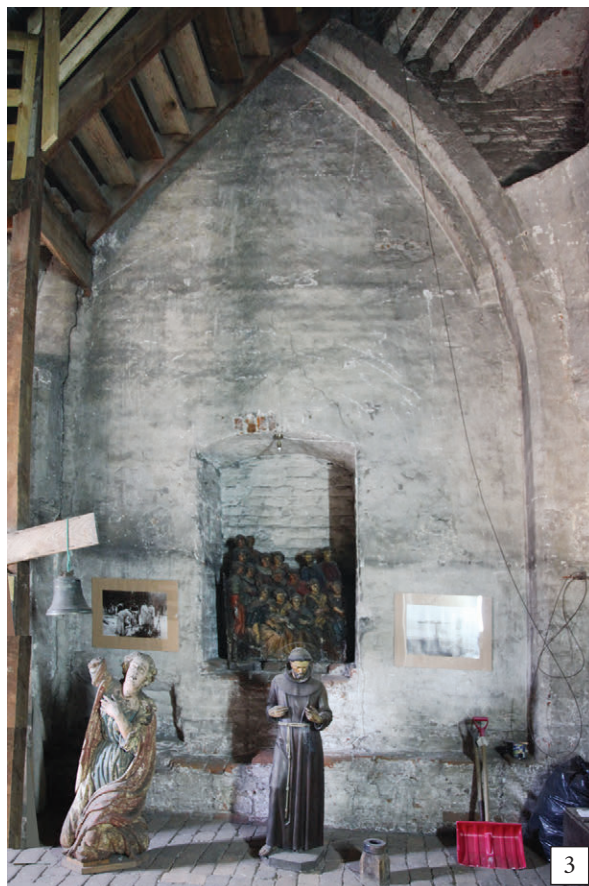
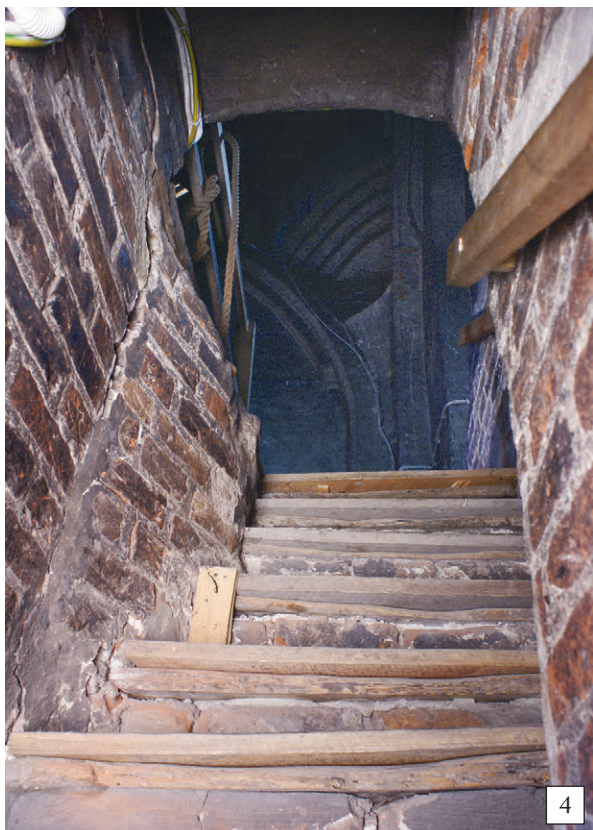
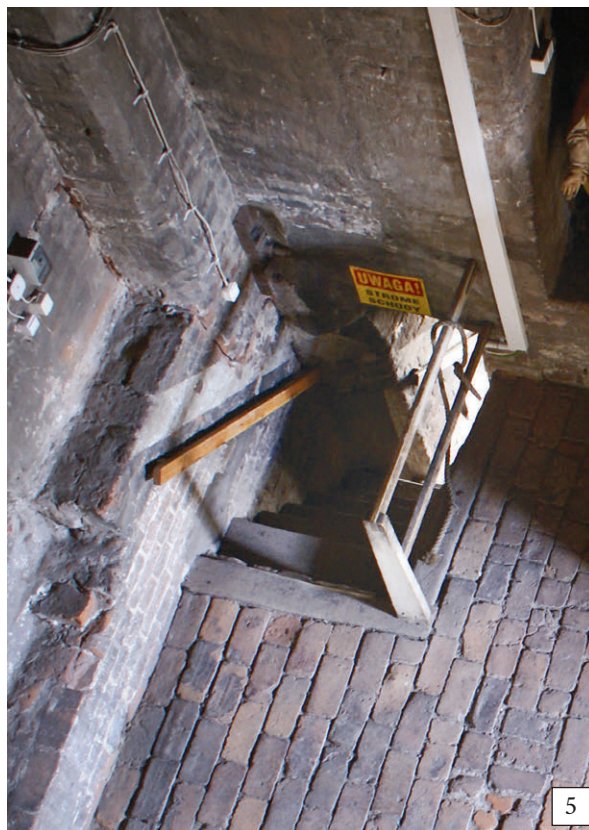
170. Druga kondygnacja wieży, stan z 2004 r.:
 1 – ściana północna, 2 – rzut (oprac. ZWA PWr),
 3 – ściana południowa, 4, 5 – schody we wnętrzu muru (fot. E. Łużyniecka)

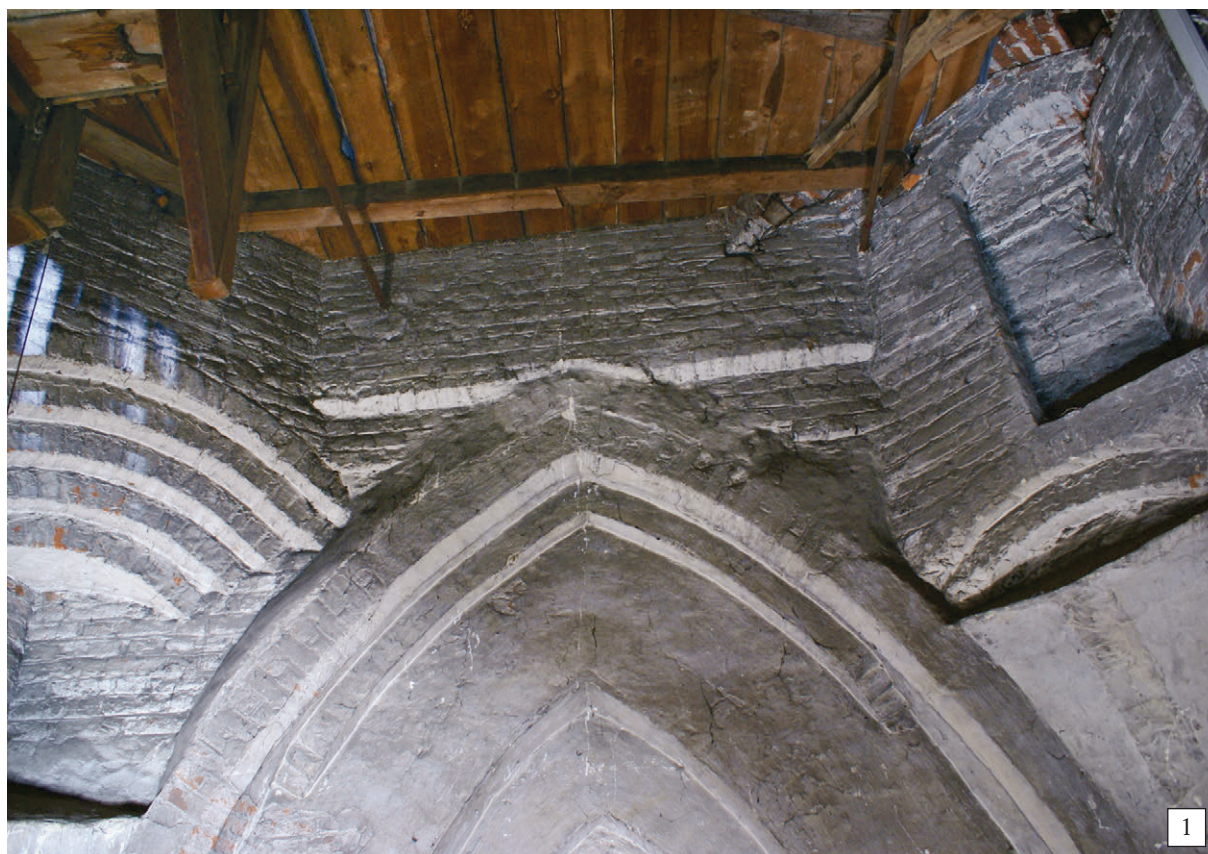
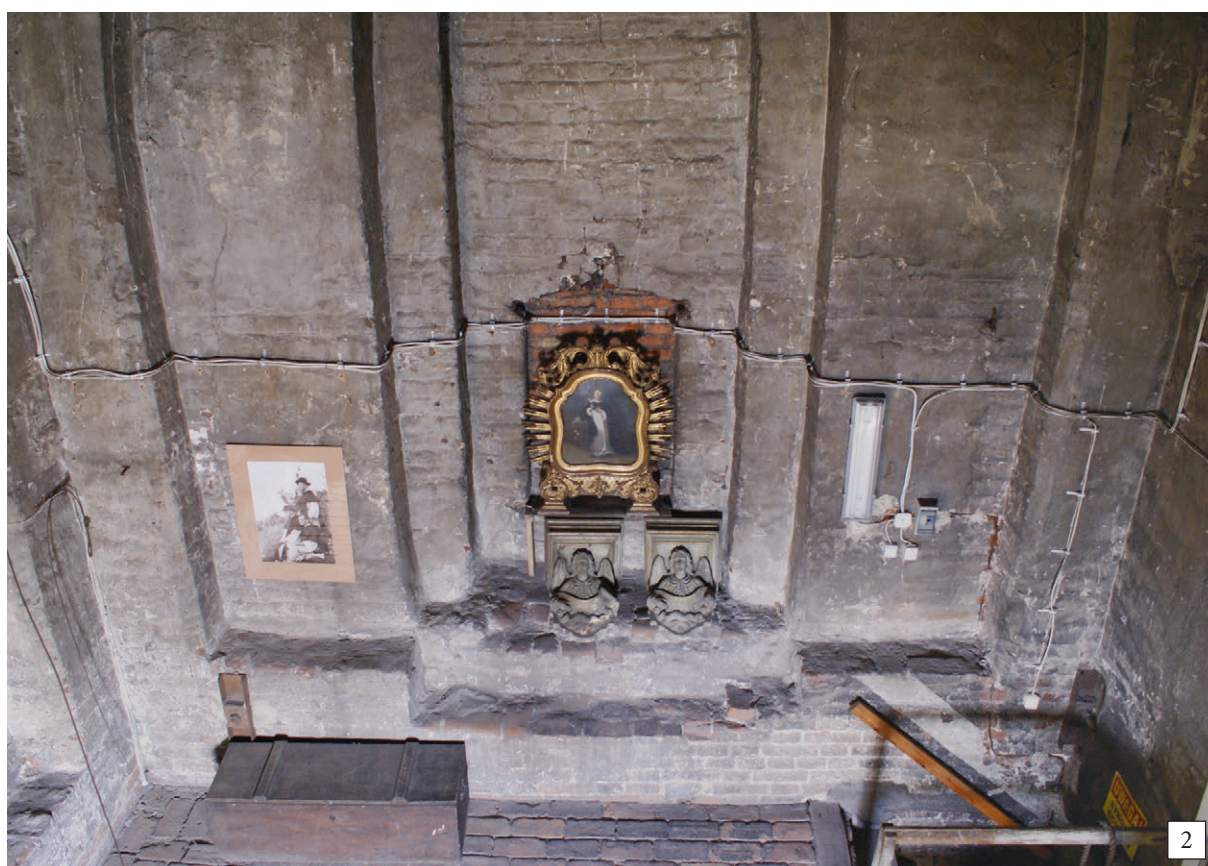
171. Ściana północna drugiej kondygnacji wieży, stan z 2004 r.:
1 – trompy w części górnej, 2 – budowa ściany
(fot. E. Łuzyniecka)

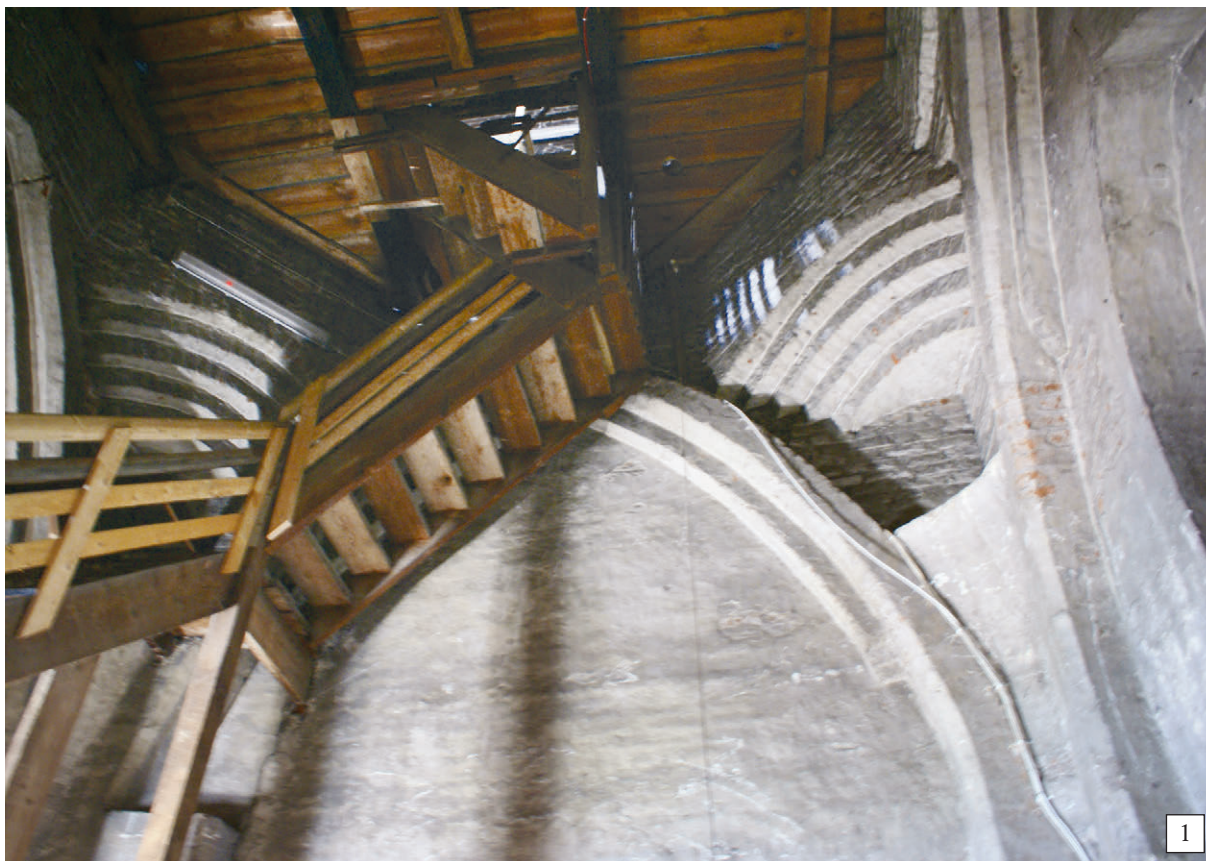
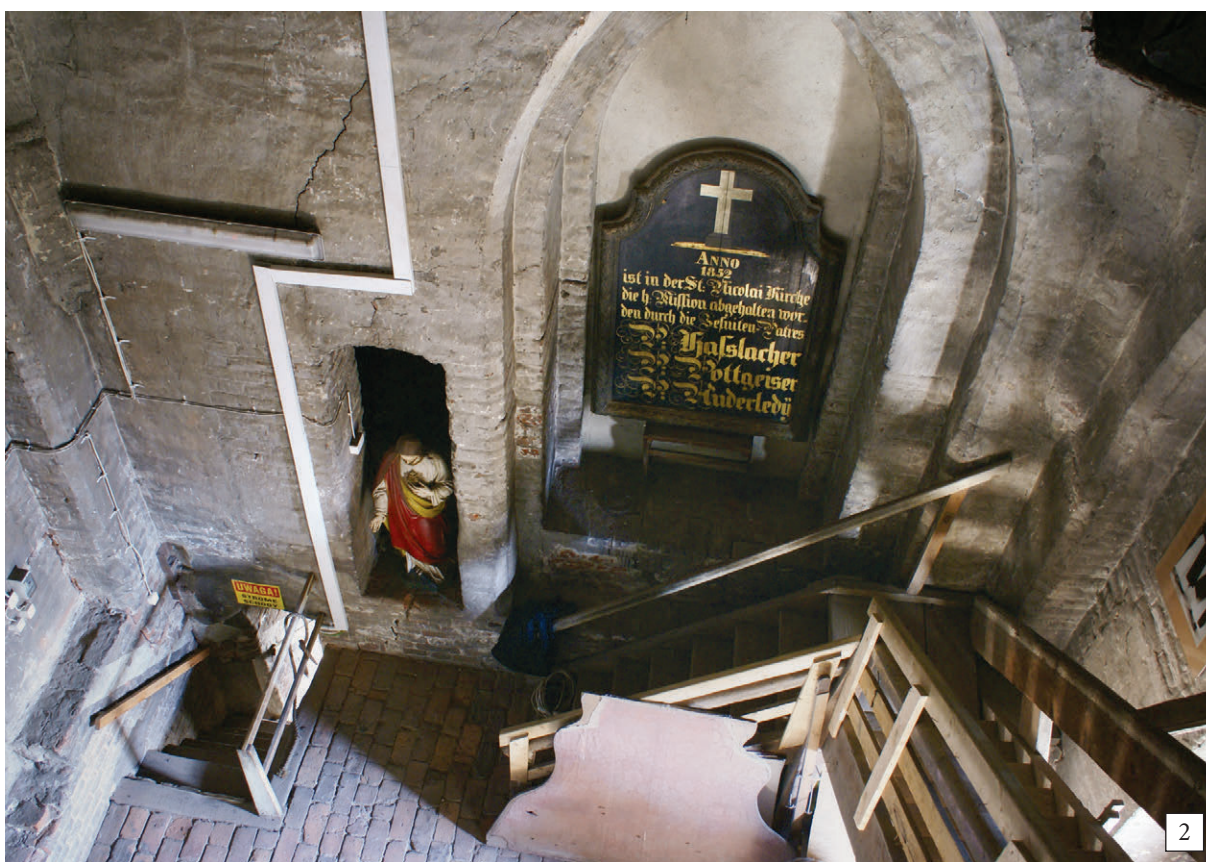
172. Ściana wschodnia drugiej kondygnacji wieży, stan z 2004 r.:

1 – trompy i schody zewnętrzne, 2 – wnęki i wejście na schody we wnętrzu muru (obecnie zamurowane)
(fot. E. Łuzyniecka)

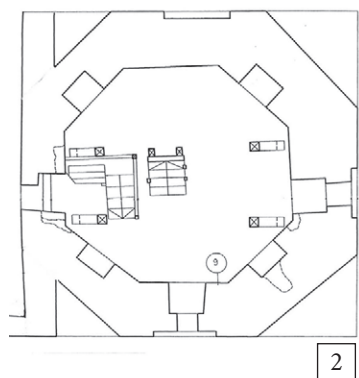
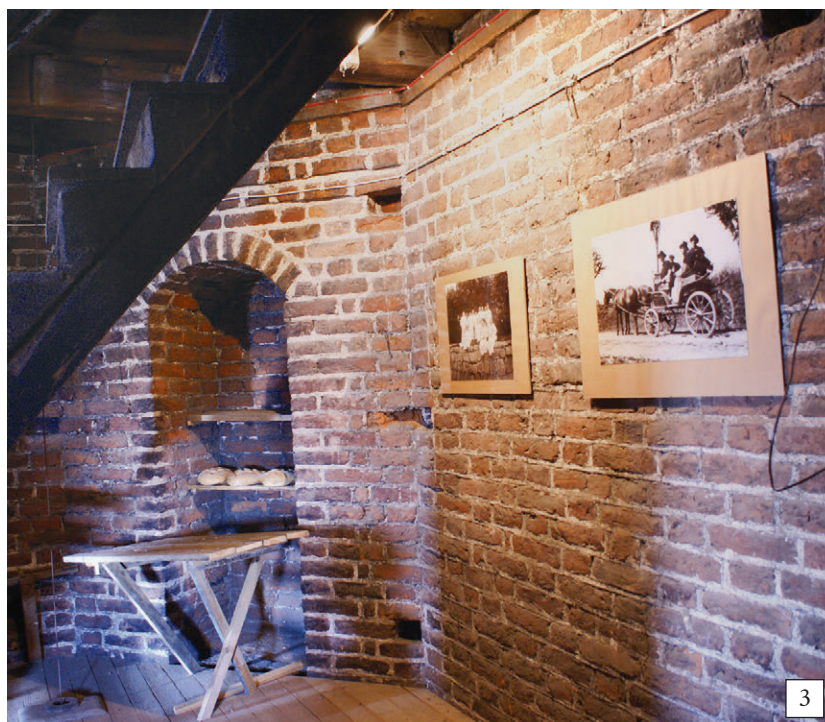
173. Trzecia kondygnacja wieży, stan z 2004 r.:
 1 – przekrój, 2 – rzut (oprac. ZWA PWr),
 3 – część południowo-wschodnia, 4 – część północno-wschodnia (fot. E. Łużyńska)

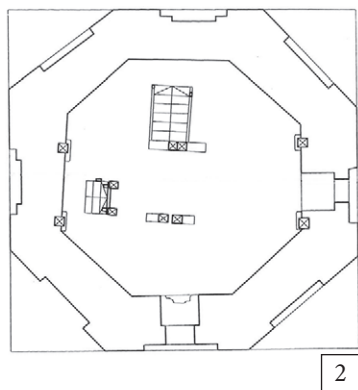
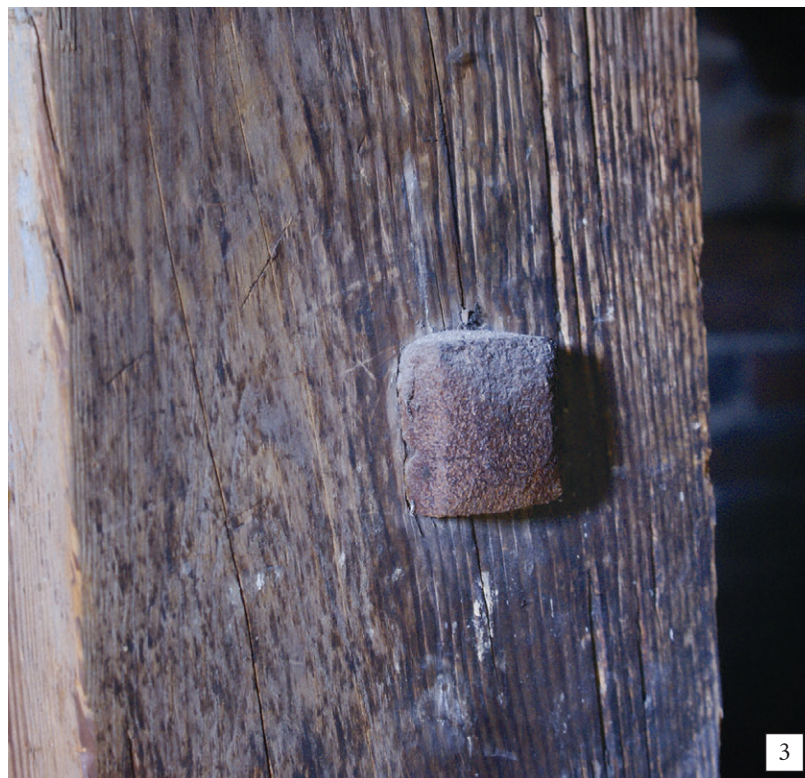
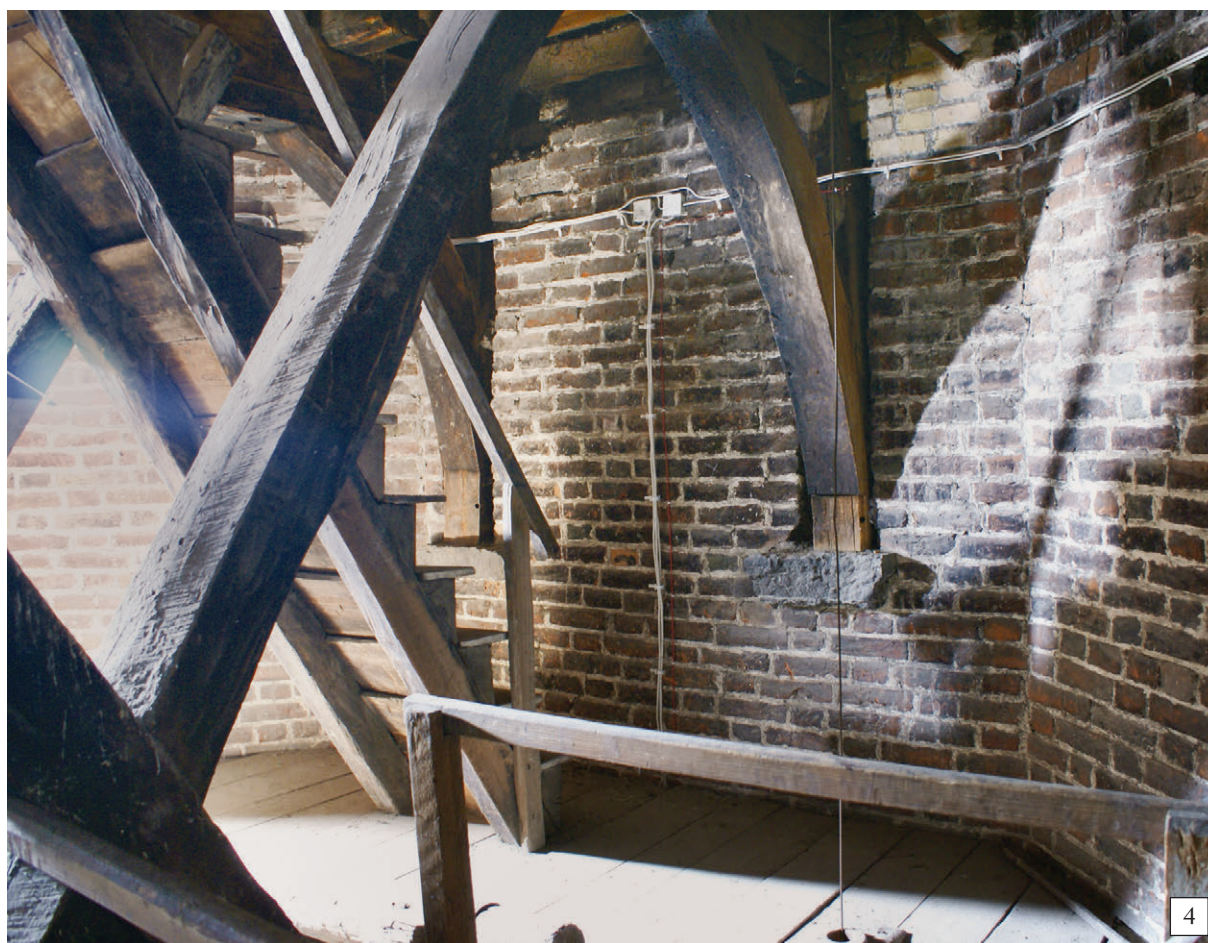
174. Czwarta kondygnacja wieży, stan z 2004 r.:

1 – przekrój, 2 – rzut (oprac. ZWA PWR),

3 – kolek w łączeniu więźby, 4 – część południowo-wschodnia (fot. E. Łuzyniecka)

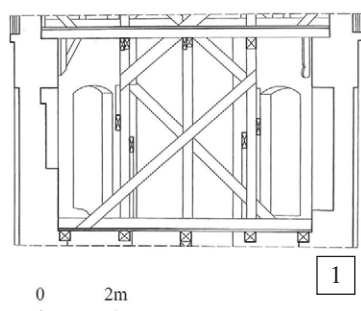
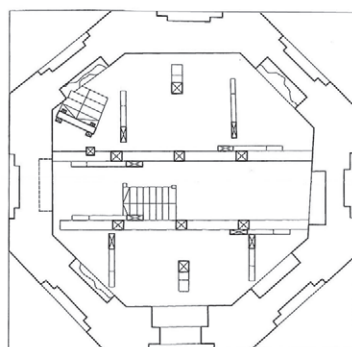
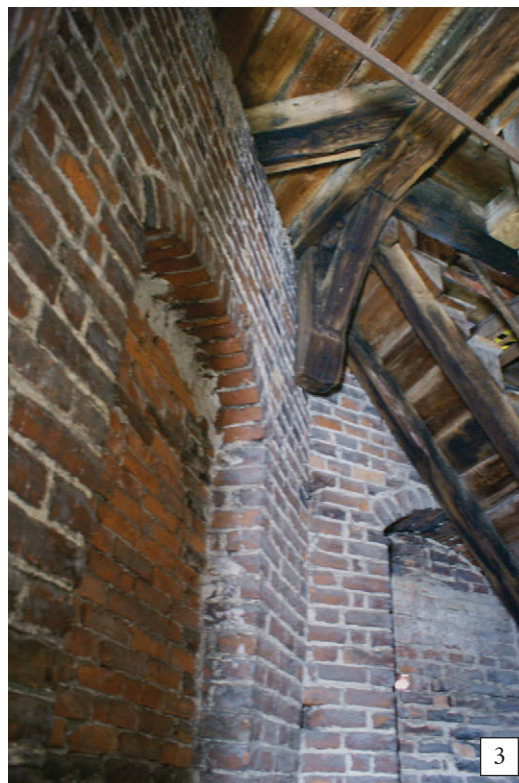
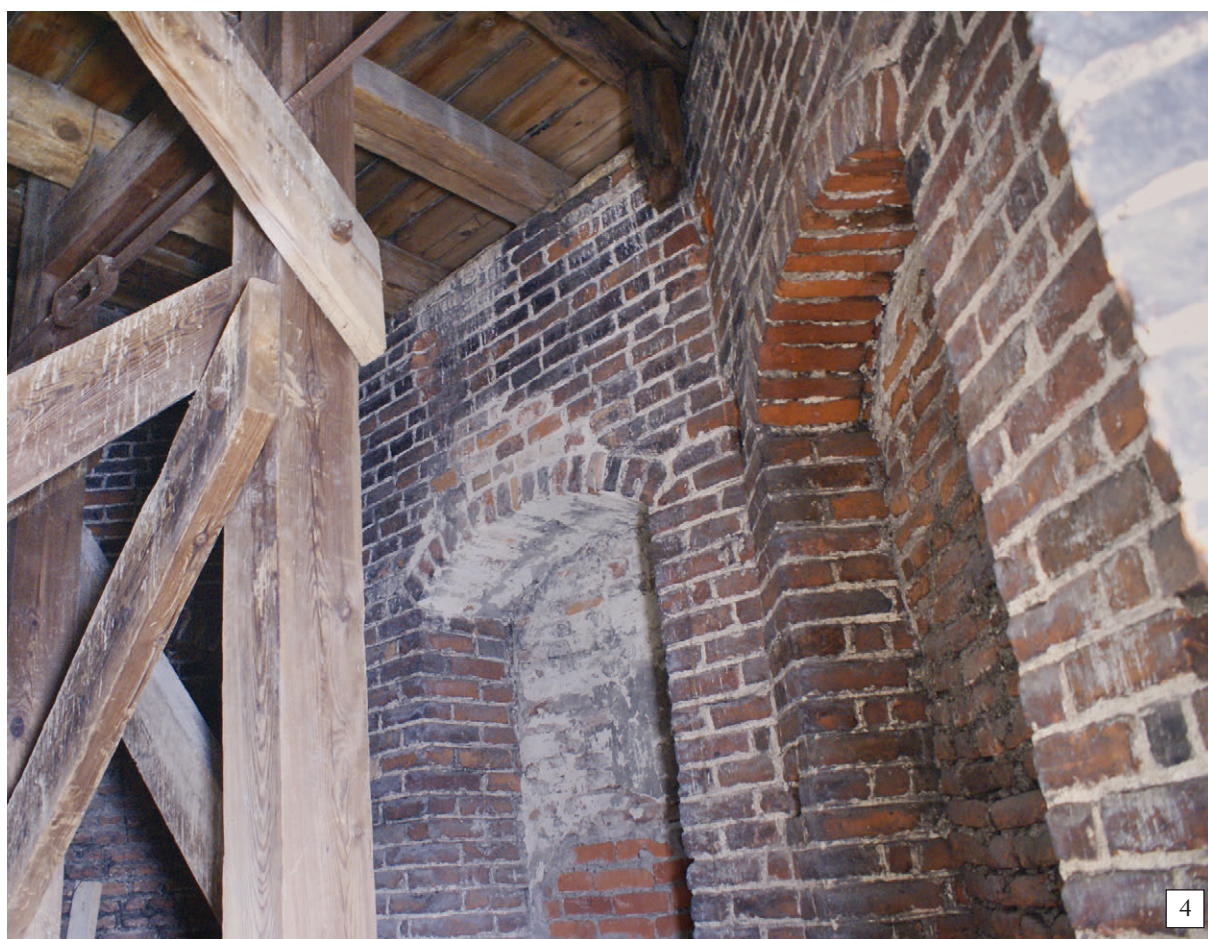
175. Piąta kondygnacja wieży, stan z 2004 r.:
 1 – przekrój, 2 – rzut (oprac. ZWA PWr),
 3 – osadzenie konstrukcji drewnianej, 4 – nisze w ścianach (fot. E. Łużyńska)

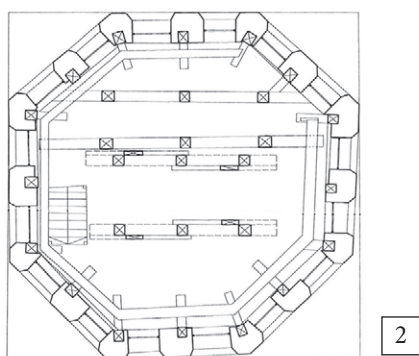
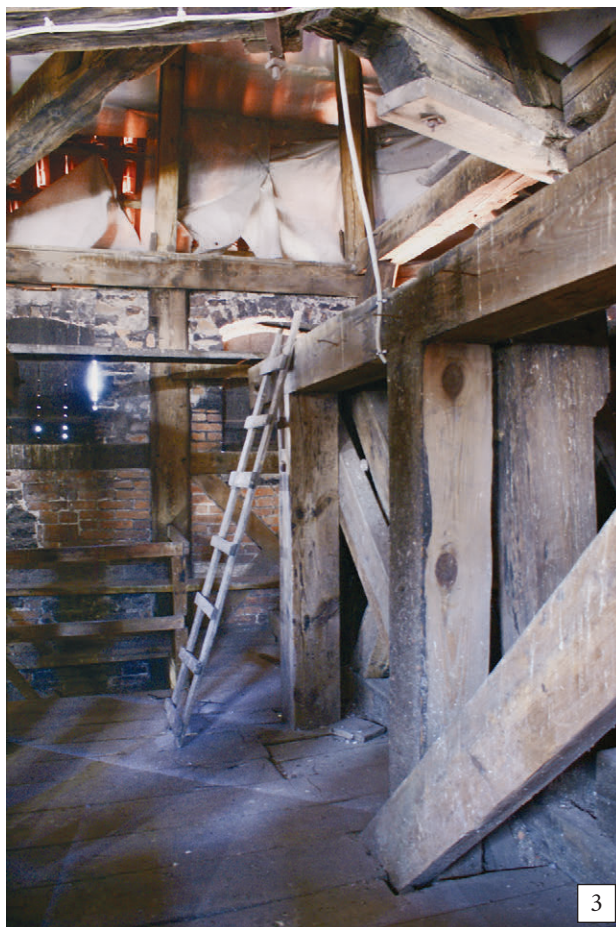
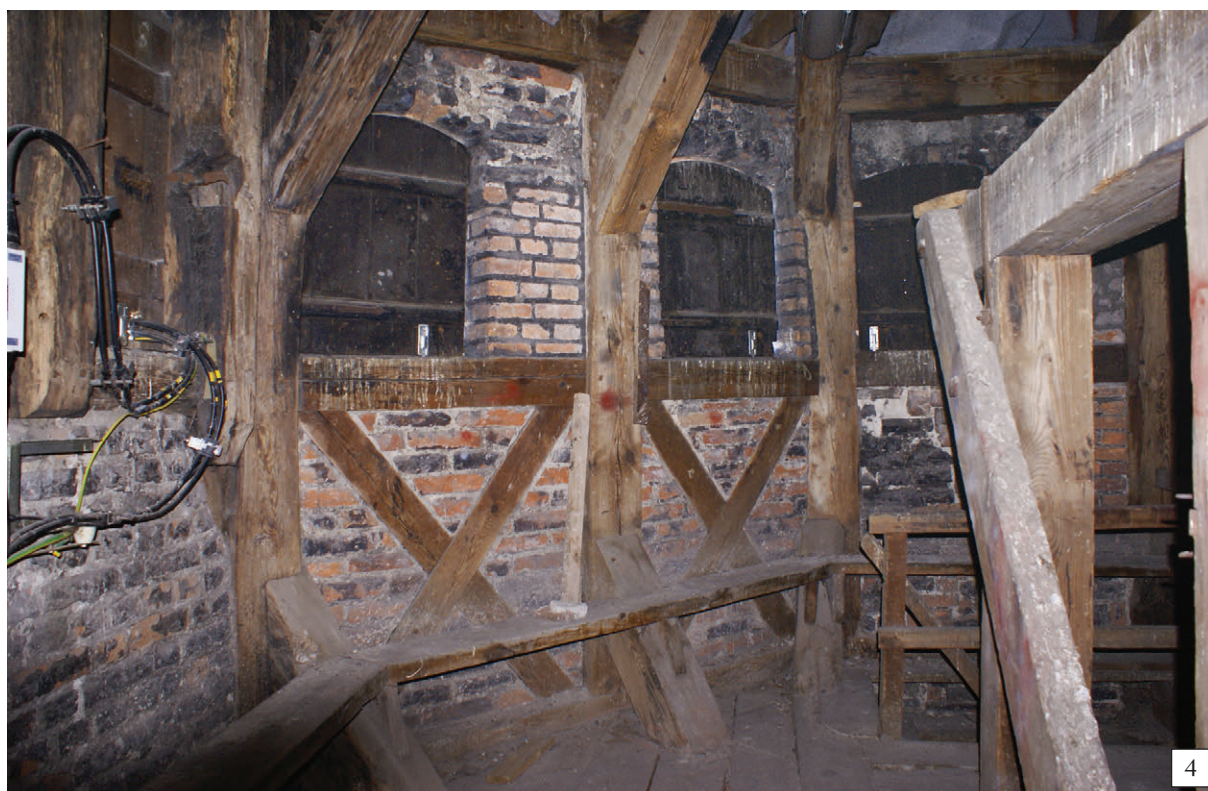
176. Szósta kondygnacja wieży, stan z 2004 r.:
 1 – przekrój, 2 – rzut (oprac. ZWA PWr),
 3 – konstrukcja helmu, 4 – konstrukcja ścian obwodowych (fot. E. Łużyńska)

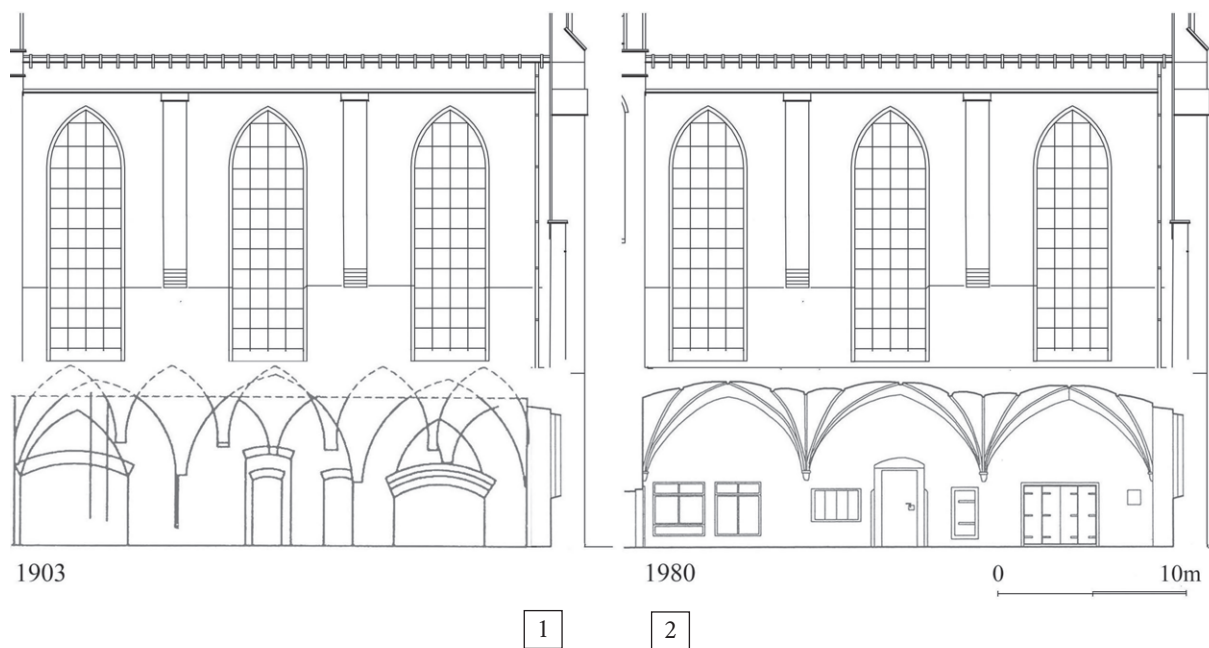
177. Ściana między zakrystią a prezbiterium:
 1 – ze śladami sklepień z 1903 r. według Nawrowskiego [1917, s. 53],
 2 – stan z 1980 r. według [ACD, 25] (oprac. ZWA PWr)

- [ACD, 25], *Ekspertyza techniczna dot. uszkodzeń murów zakrystii i wieży Bazyliki św. Mikołaja w Gdańsku – lipiec 1980 r.* Autor: doc. dr inż. Roman Wieloch. Zawartość: opis, rysunki: rzut poziomy zakrystii, skala 1:25, inwentaryzacja zarysowań ściany północnej zakrystii, skala 1:25, inwentaryzacja zarysowań ściany wschodniej zakrystii, skala 1:25, inwentaryzacja zarysowań, spękań i uszkodzeń ścian wieży Bazyliki, skala 1:50, projekt wzmocnienia ściany północnej zakrystii, skala 1:25, projekt wzmocnienia ściany zachodniej, skala 1:25.

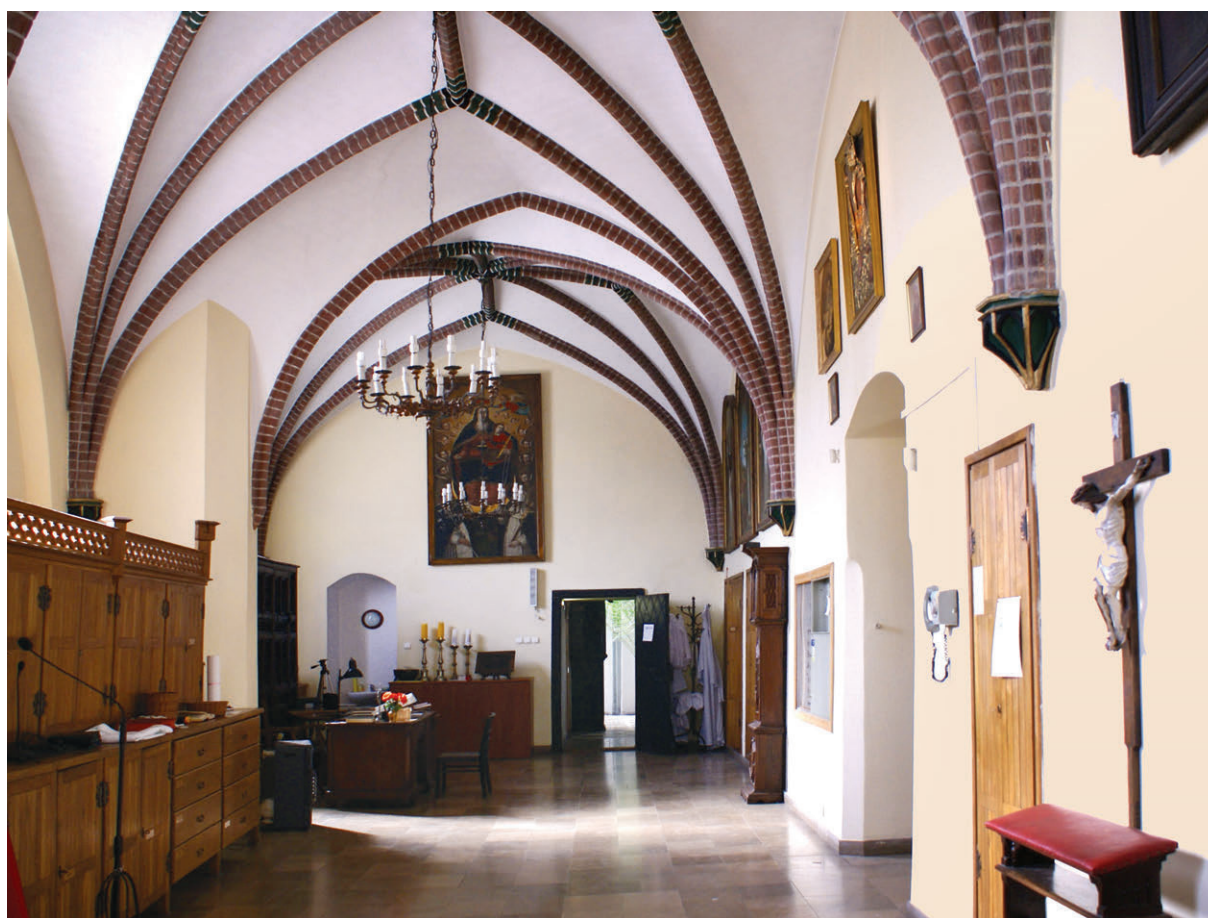
178. Widok zachodniej części zakrystii z przejściem do przyziemia wieży, stan z 2007 r.
 (fot. E. Łuzyniecka)

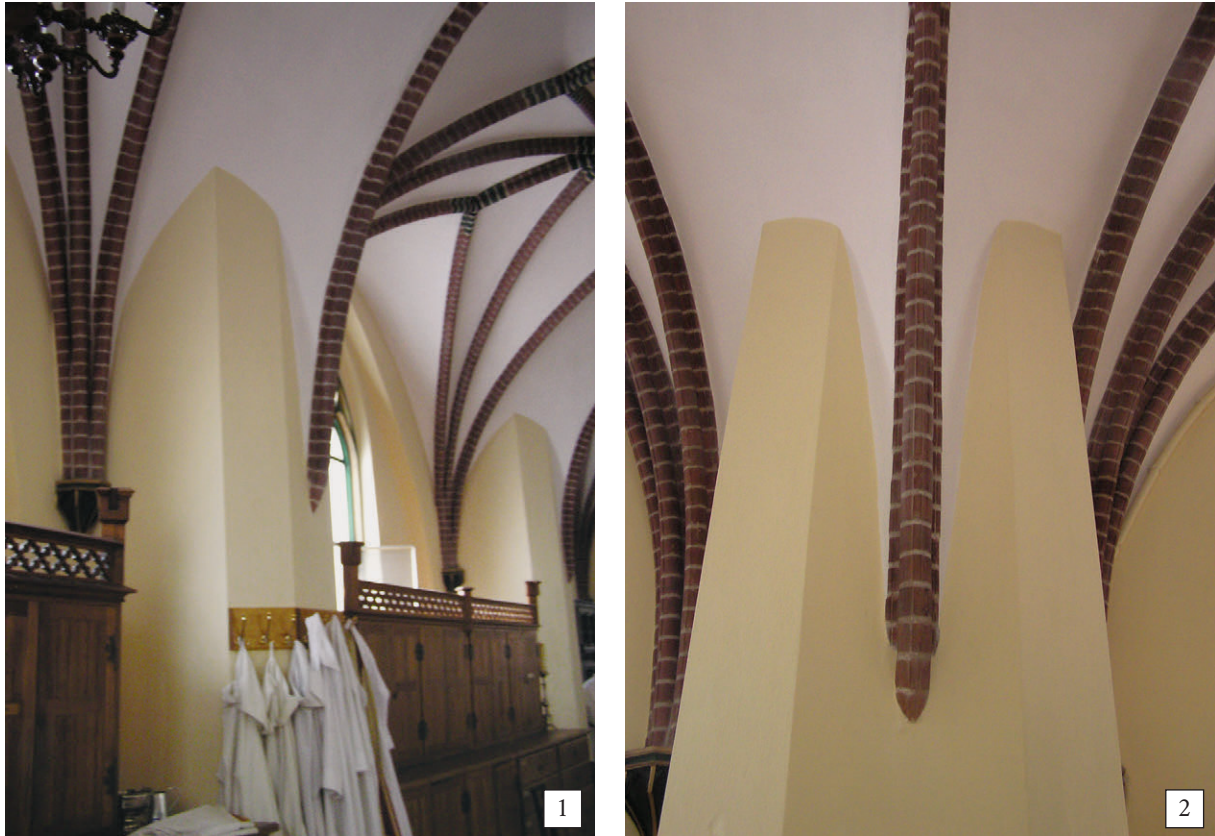
182. Ściana południowa zakrystii, stan z 2007 r.:
 1 – przenikanie sklepień z pilastrami, 2 – wyprowadzenia żeber
 (fot. E. Łużyńska)

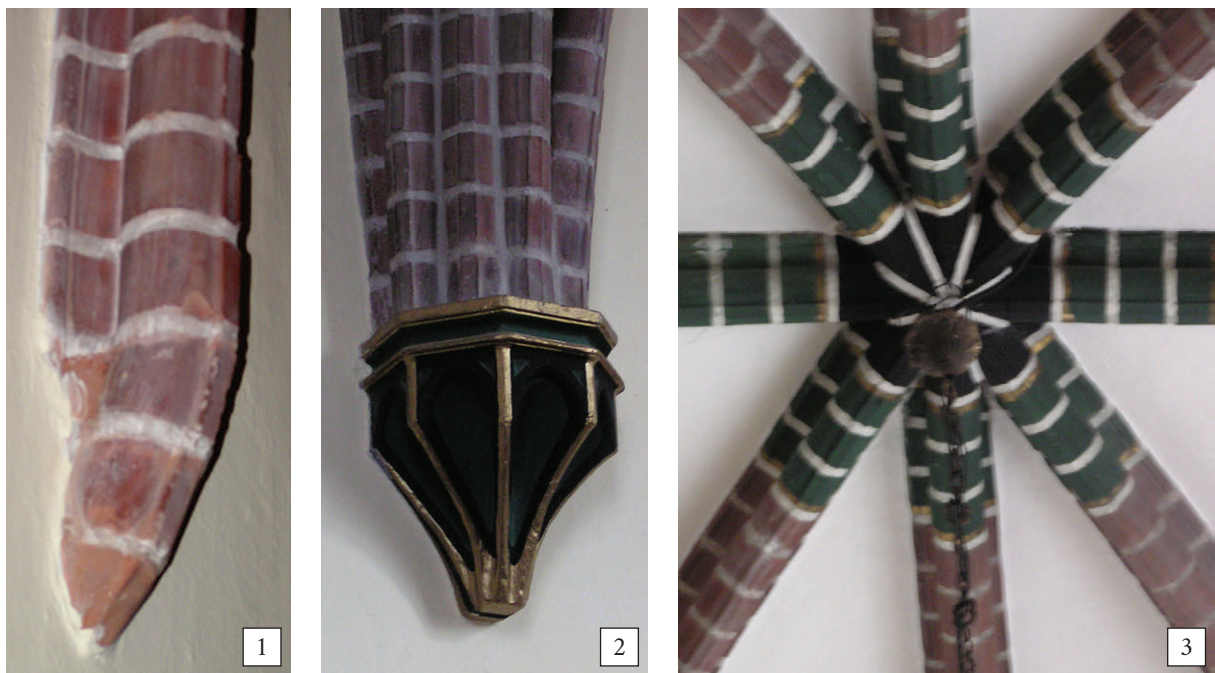
183. Elementy konstrukcyjne sklepień, stan z 2007 r.:
 1 – żebro wtopione w ścianę, 2 – wspornik, 3 – zwornik
 (fot. E. Łużyńska)

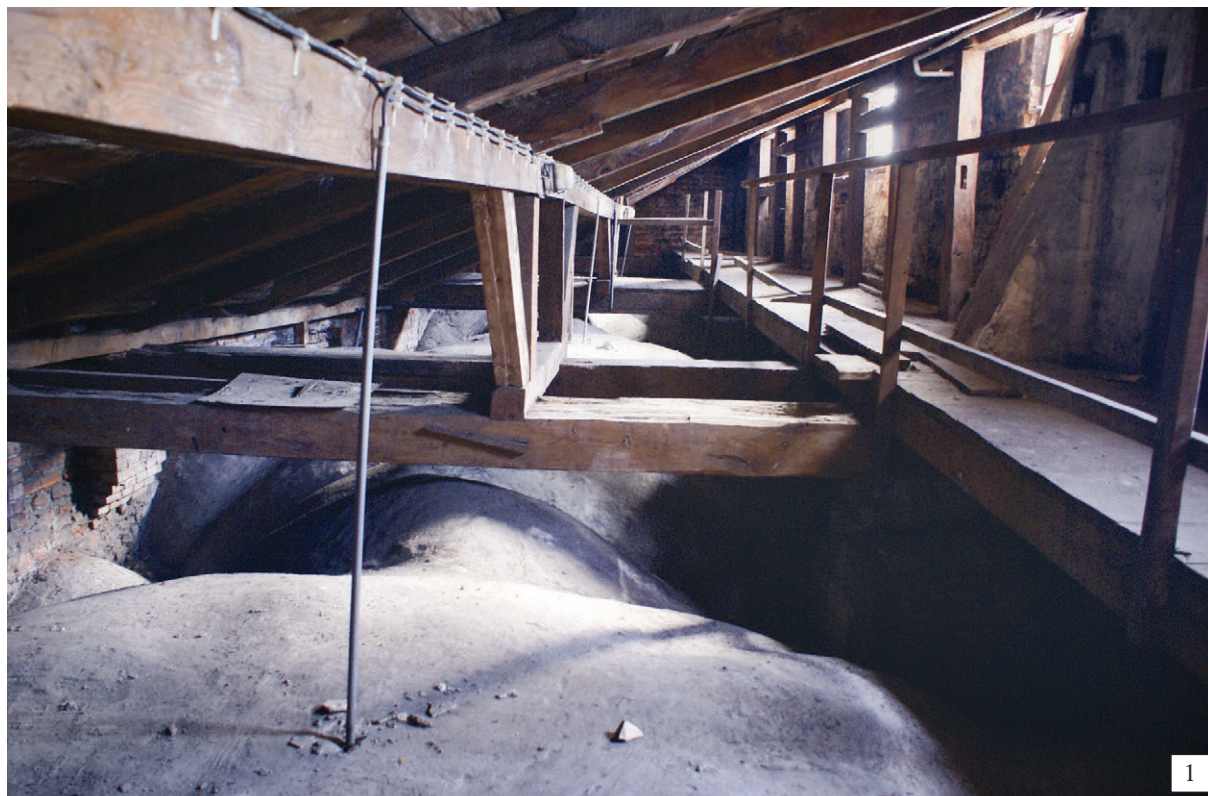
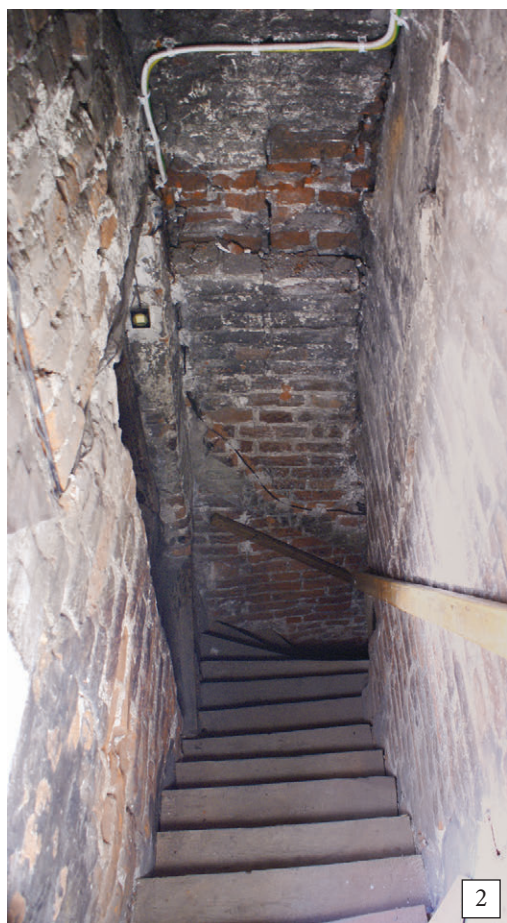
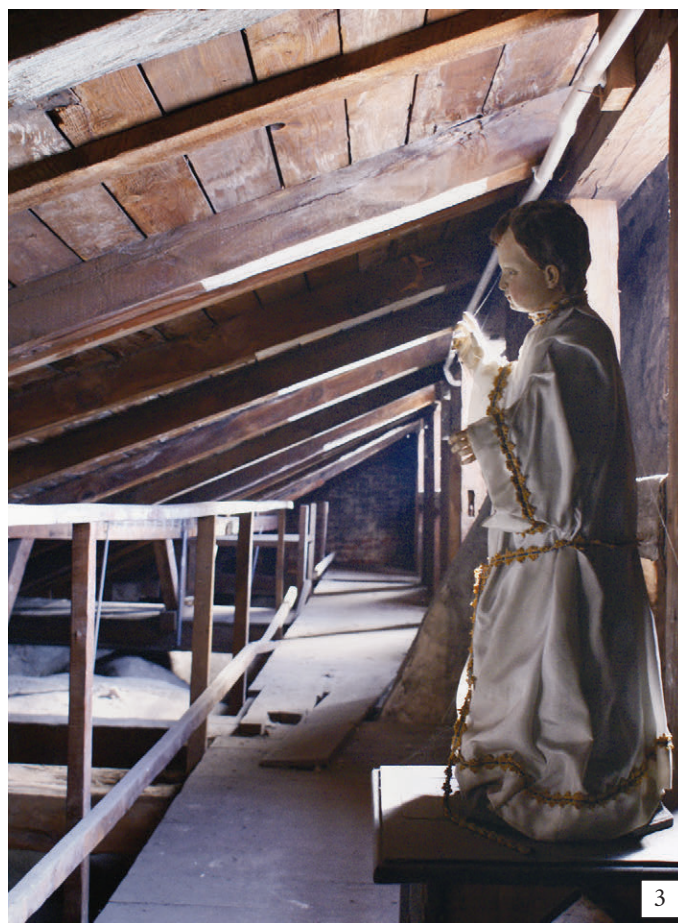
185. Strych zakrystii, stan z 2007 r.:
1 – sklepienia widoczne od góry, 2 – schody we wnętrzu muru, 3 – przejście przy ścianie południowej
(fot. E. Łużyńska)

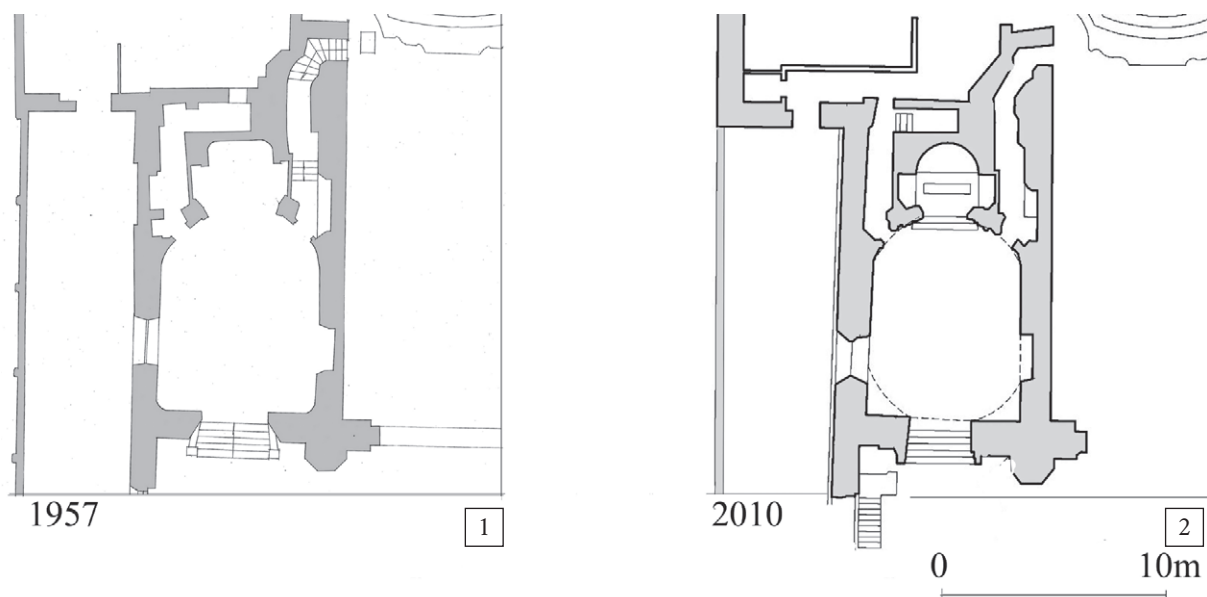
187. Zmiany rozplanowania wnętrza kaplicy:
1 – stan z 1957 r. [ACD, 1], 2 – stan po przebudowie, 2010 r. (oprac. ZWA PWr)
