KOŚCIÓŁ DOMINIKANÓW W GDAŃSKU

Architektura i jej przeobrażenia

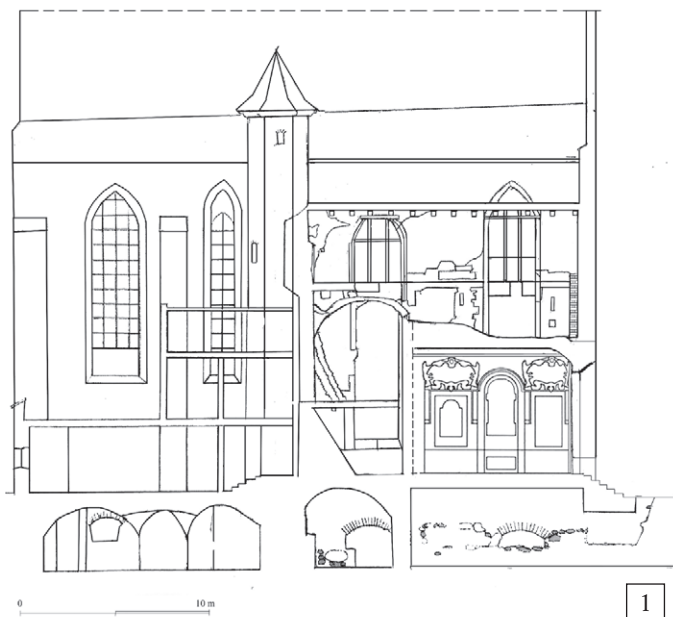
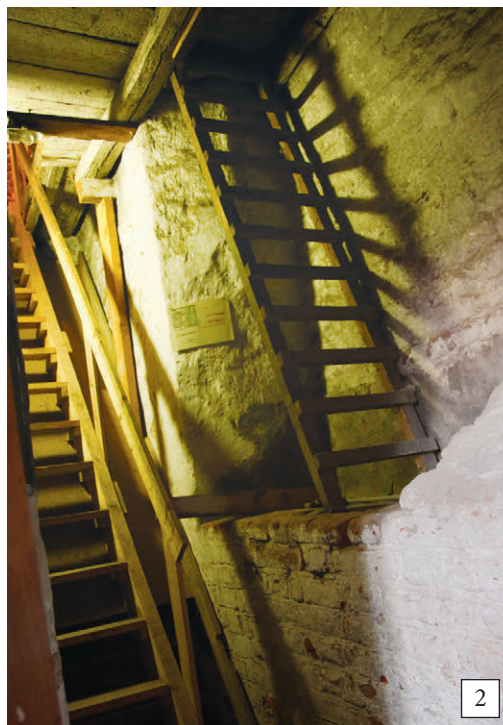
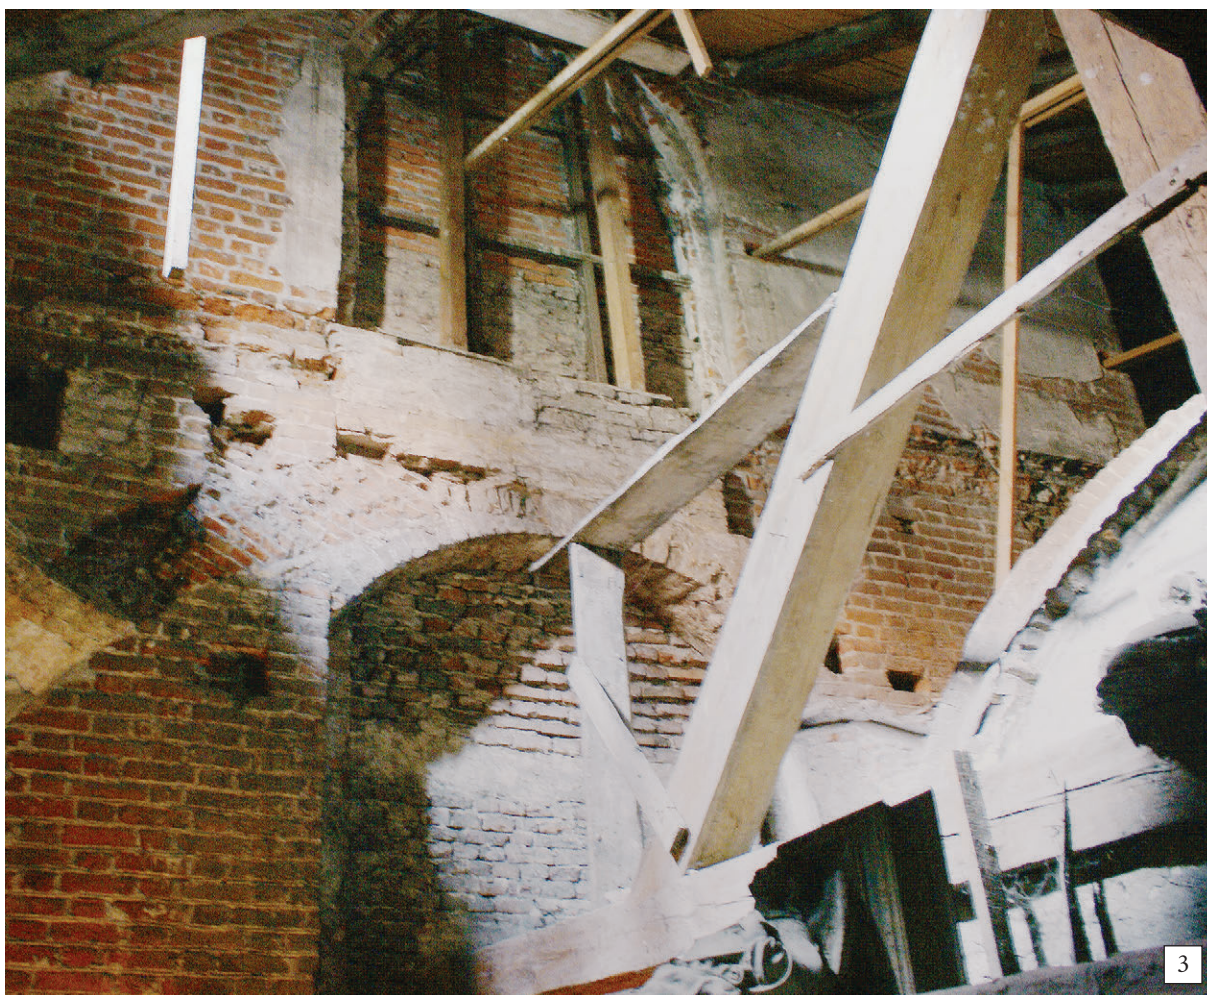
191. Strych nad kaplicą św. Jacka na tle ściany północnej prezbiterium, stan z 2004 r.:

- 1 – ogólny pomiar (oprac. ZWA PWr),
2 – obecne schody, 3 – mur przy sklepieniu (fot. E. Łużyńska)

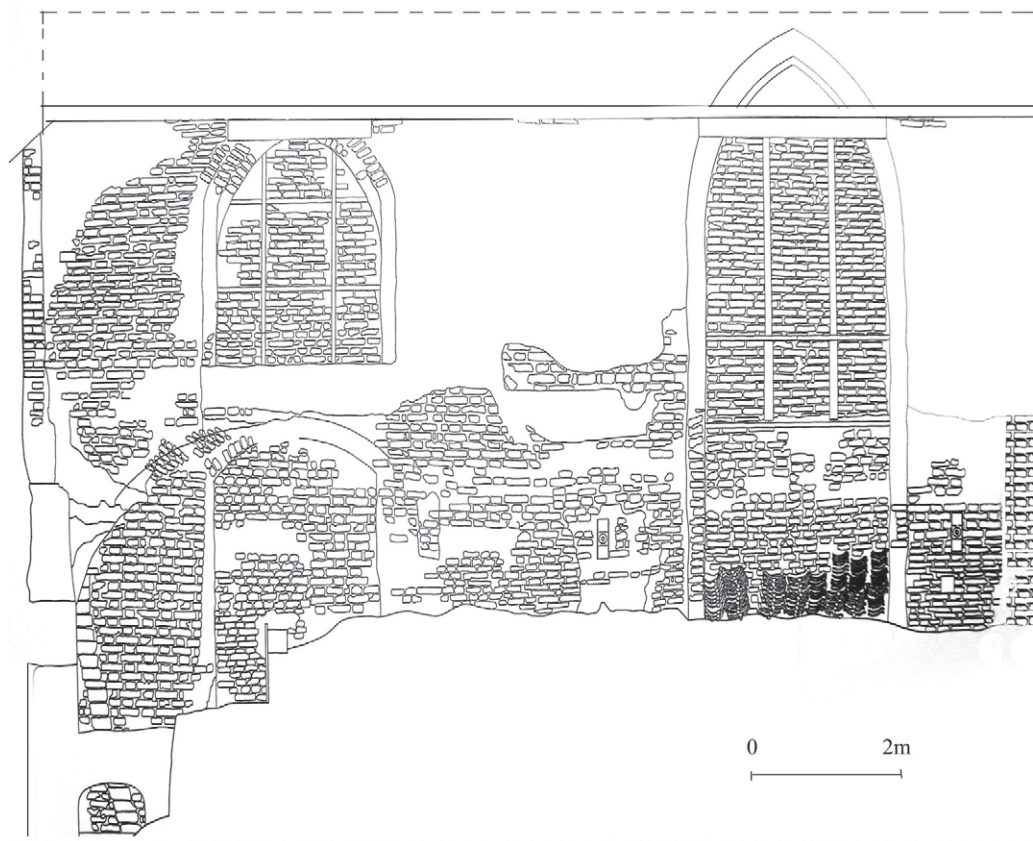
192. Budulec w ścianie północnej prezbiterium widoczny na strychu nad kaplicą św. Jacka, stan z 2007 r. (oprac. ZWA PWr)

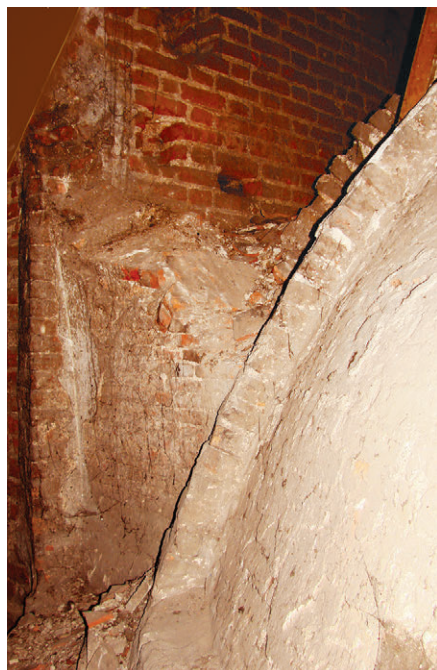
193. Osadzenie powłoki sklepienia kaplicy św. Jacka widoczne we wnętrzu strychu, stan z 2007 r. (fot. E. Łużyńska)

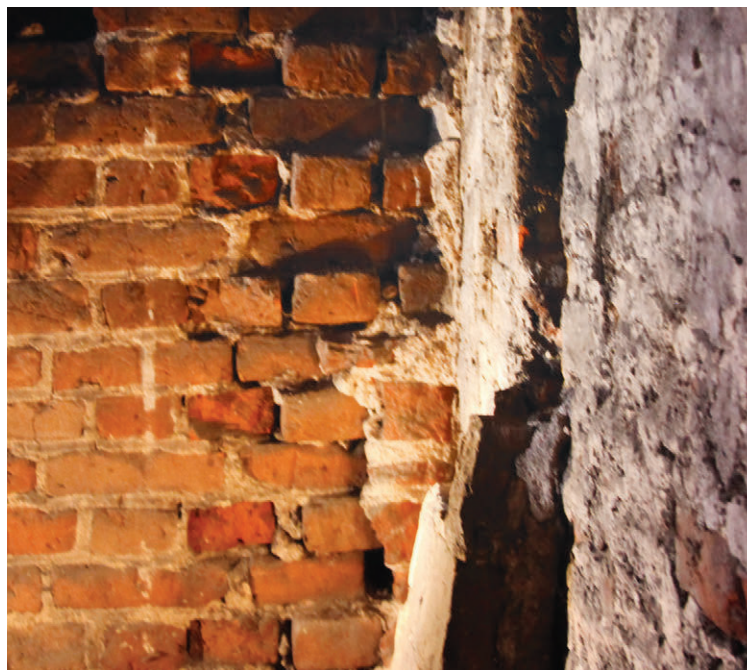
194. Wiązanie ściany prezbiterium z murem szczytu (?) pomieszczenia zlokalizowanego pierwotnie w miejscu kaplicy św. Jacka, stan z 2007 r. (fot. E. Łużyńska)

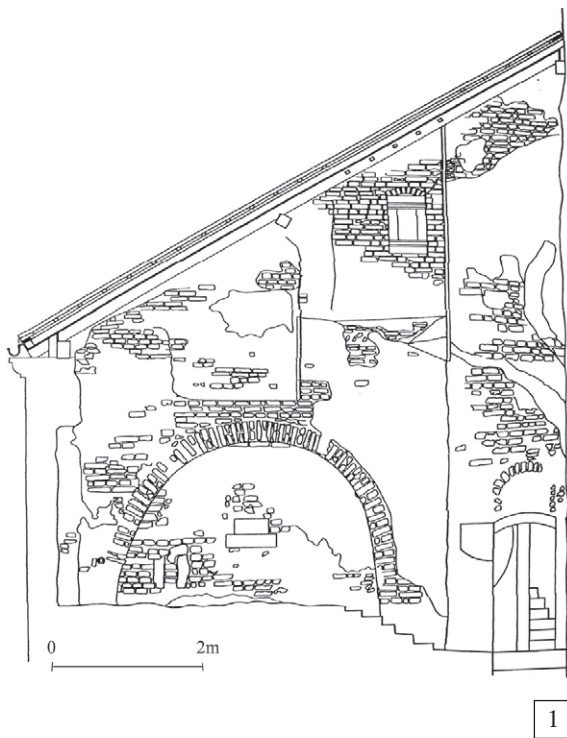
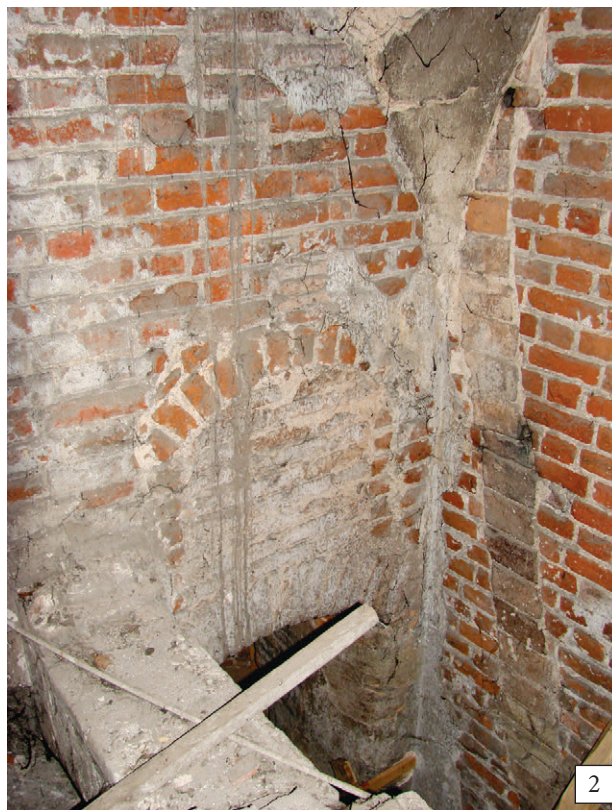
195. Ściana wschodnia strychu nad kaplicą św. Jacka, stan z 2007 r.:
 1 – inwentaryzacja budowy (oprac. ZWA PWr),
 2 – wejście do wieżyczki północnej, 3 – łęki konstrukcyjne (fot. E. Łużyńska)

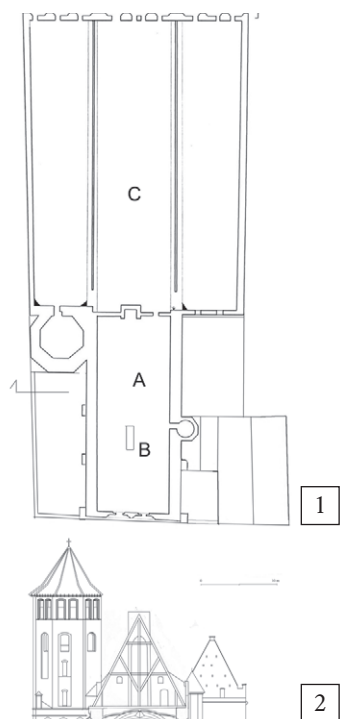
196. Schematyczne rozplanowanie strychów, stan z 2007 r.:
1 – rzut, 2 – przekrój (oprac. ZWA PWr);
A – prezbiterium, B – dźwig budowlany, C – nawy
(fot. E. Łużyńska)

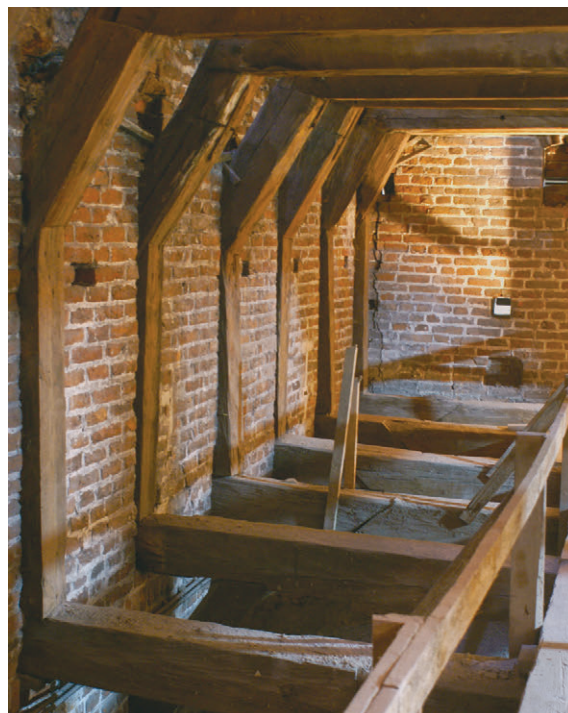
197. Wnętrze strychu nad prezbiterium
z widokiem na ścianę wieży (patrz 196.A),
stan z 2007 r.
(fot. E. Łużyńska)

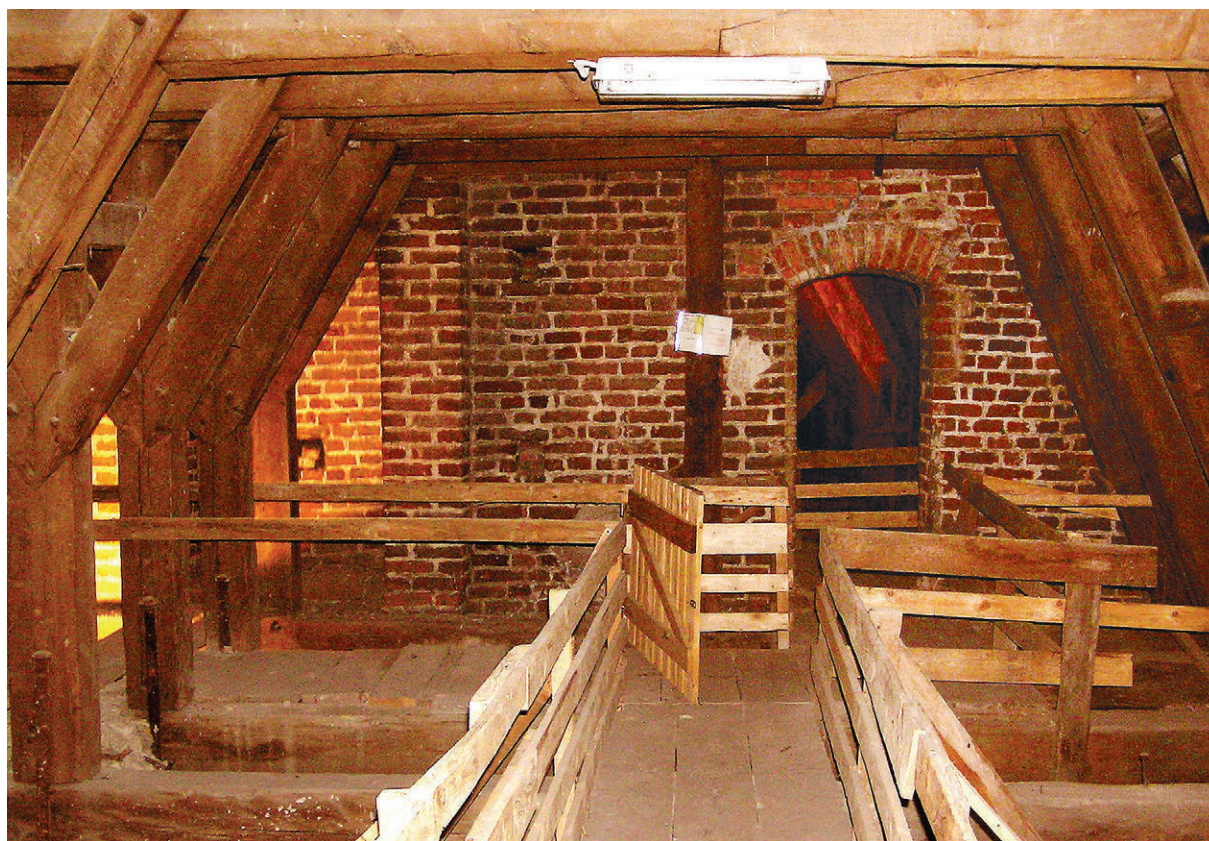
198. Środkowa część ściany między strychem prezbiterium a nawą główną (patrz 196.A),
stan z 2007 r. (fot. E. Łużyńska)

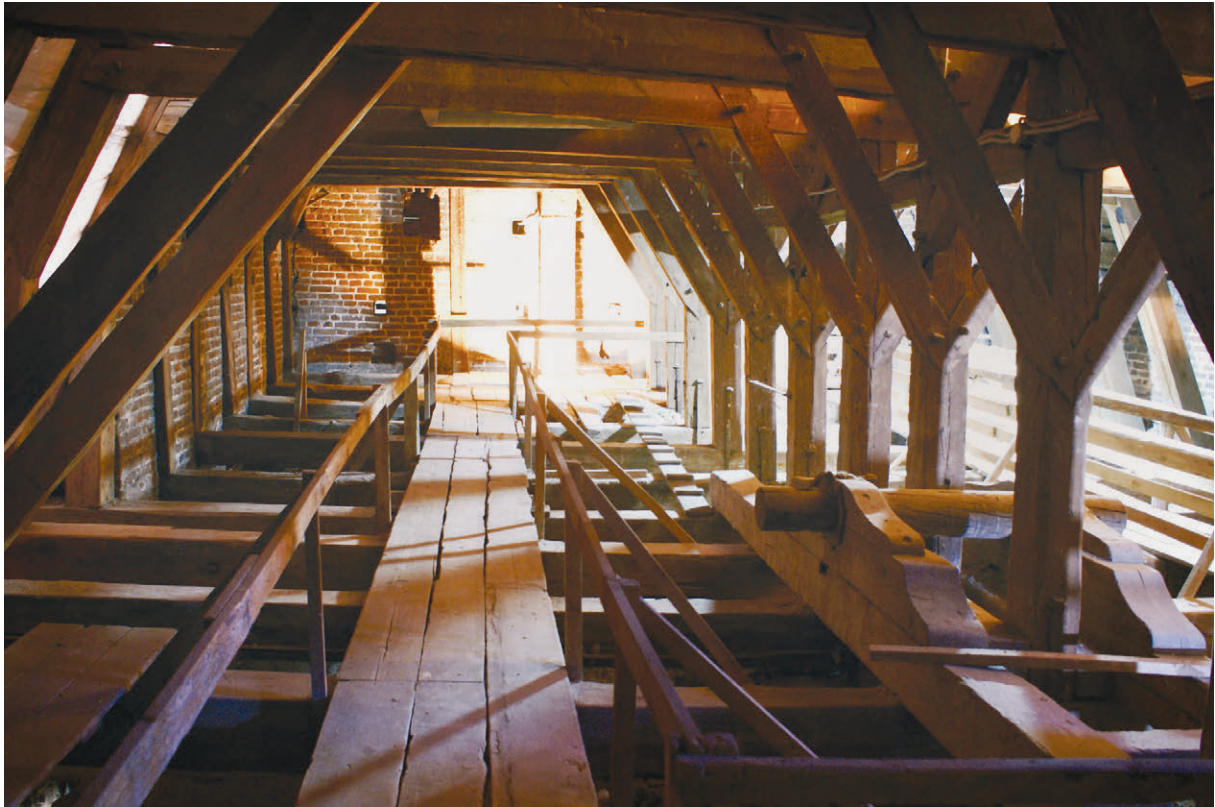
199. Powiązanie dźwigu budowlanego z konstrukcją więźby dachowej prezbiterium (patrz 196.B), stan z 2007 r.
(fot. E. Łużyńska)

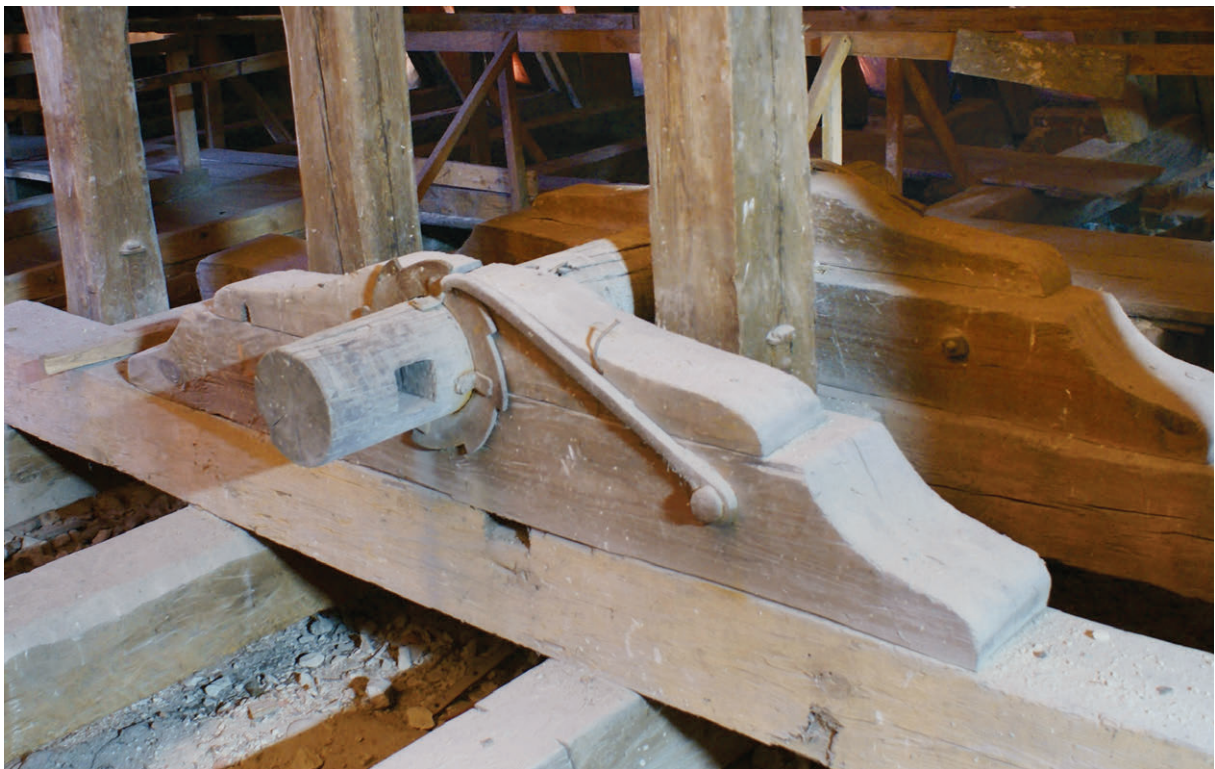
200. Budowa południowej części dźwigu budowlanego (patrz 196.B),
stan z 2007 r.
(fot. E. Łużyńska)

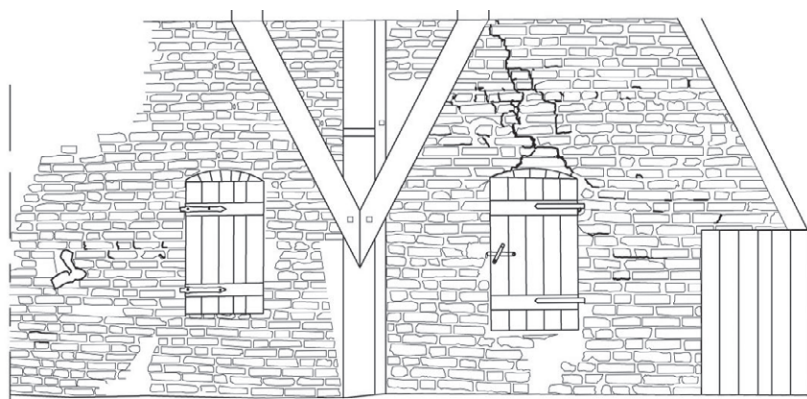
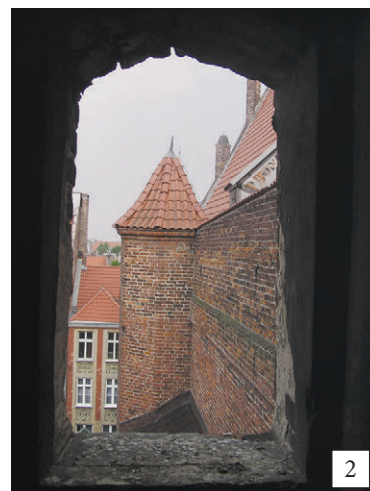
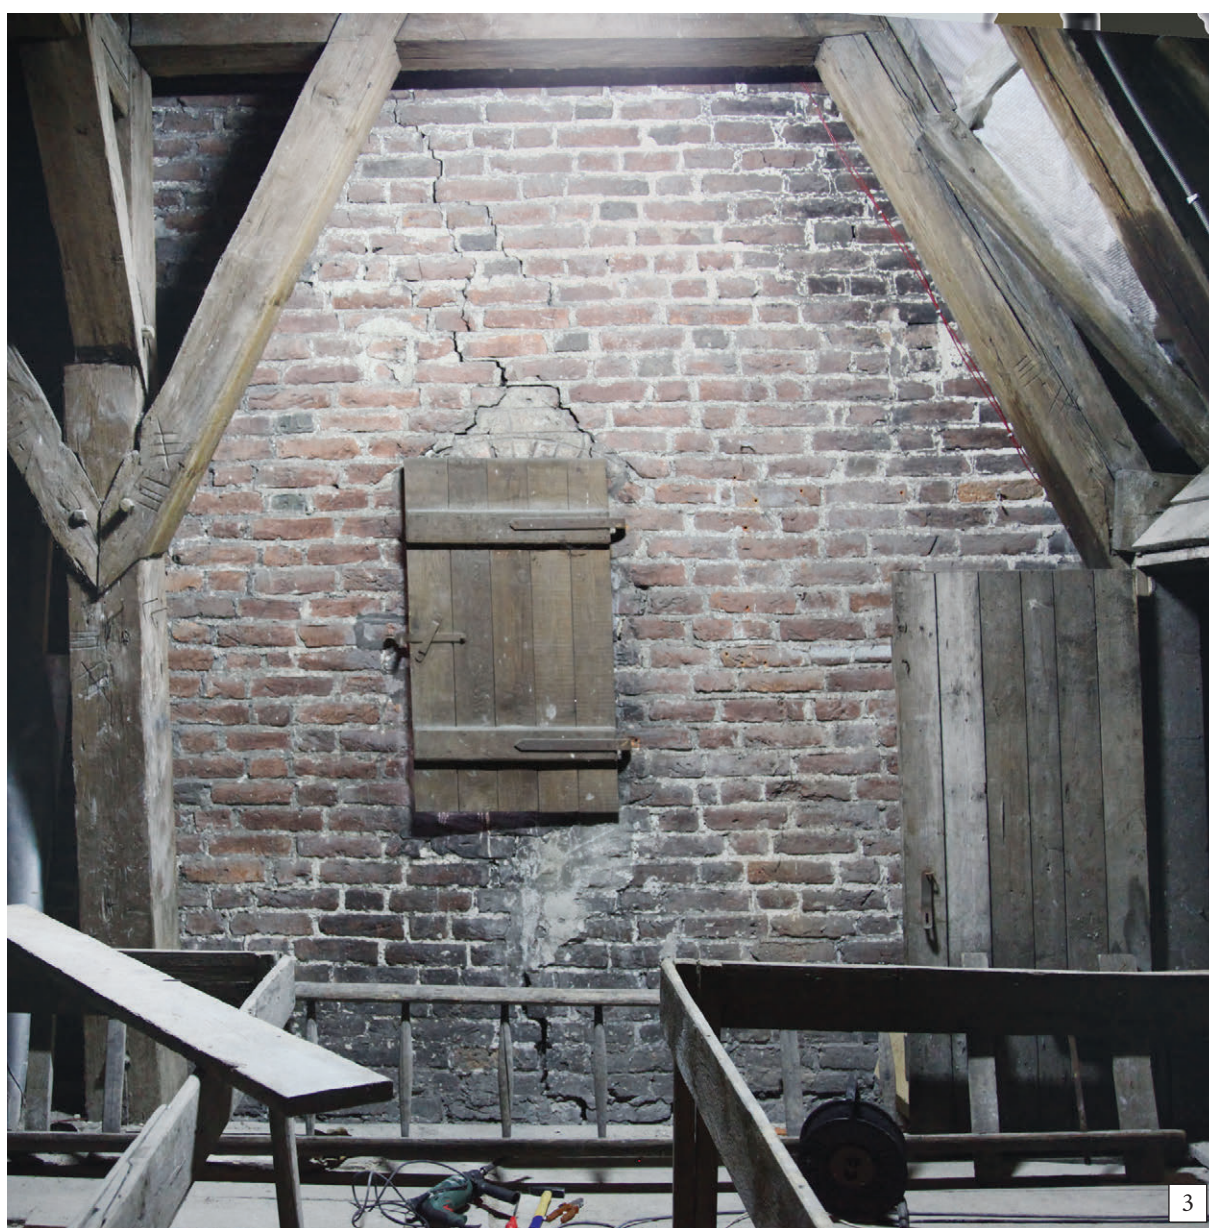
201. Wschodnia ściana szczytowa nawy północnej widoczna we wnętrzu strychu (patrz 196.C), stan z 2007 r.:

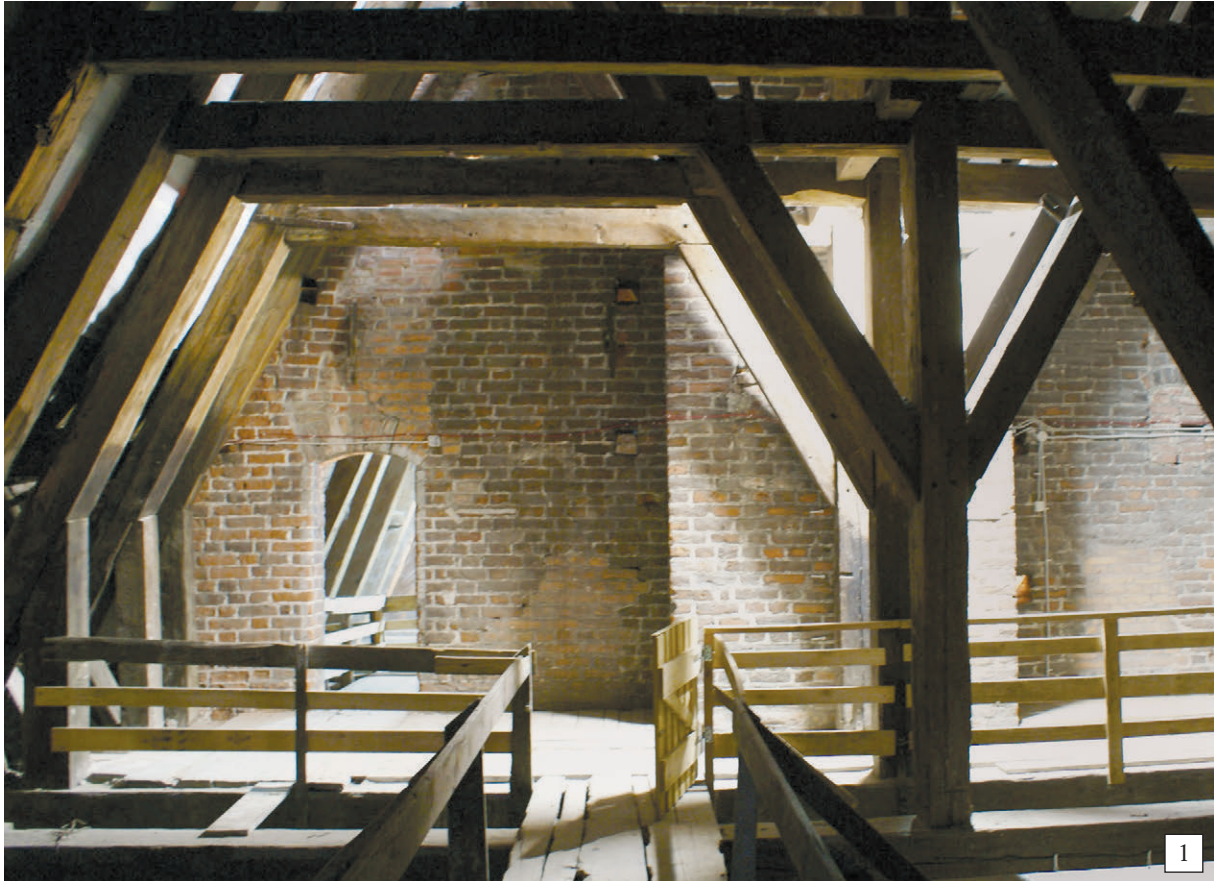
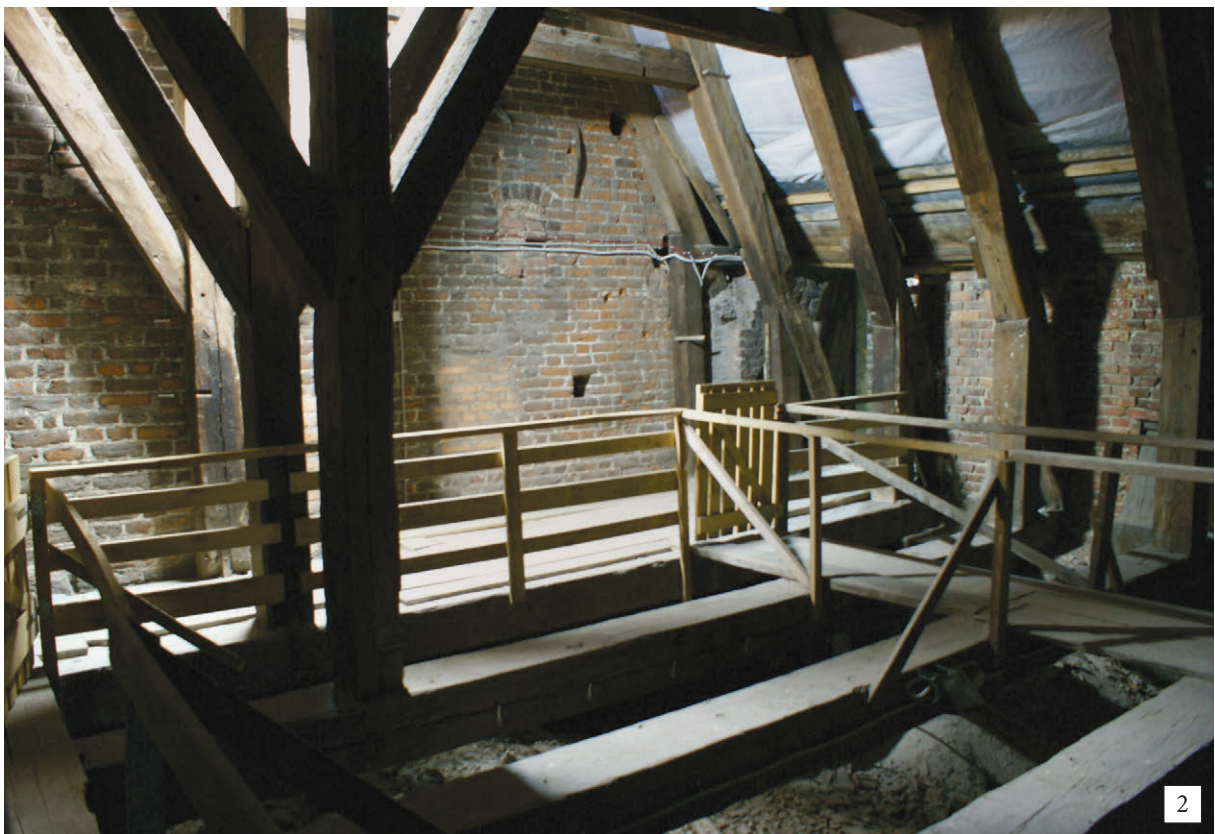
202. Wnętrze strychu nawy głównej (patrz 196.C), stan z 2007 r.:
1 – część północna, 2 – część południowa
(fot. E. Łużyńska)
