KUNST- UND DENKMALPFLEGE IN SCHLESIEN

2. VERÖFFENTLICHUNG
NIEDERSCHLESISIEN

HERAUSGEGEBEN IM AUFTRAGE DER PROVINZIALVERWALTUNG
VON SCHLESISIEN DURCH DEN PROVINZIALKONSERVATOR DER
KUNSTDENKMÄLER NIEDERSCHLESISIENS

1939

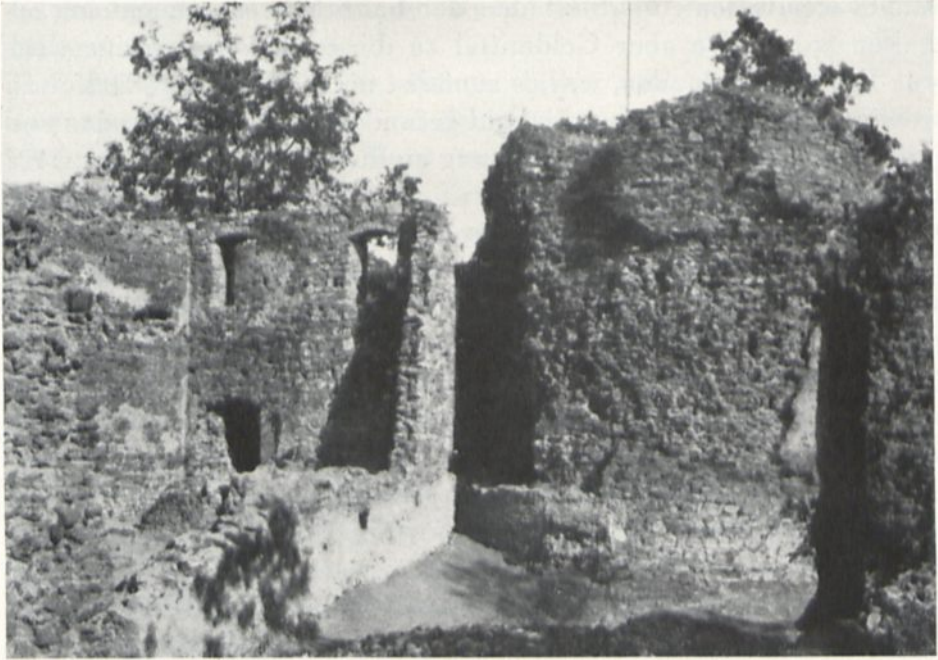
2 Zeisburg, Berchfrit vor der Instandsetzung

Die nächste Sorge galt dem noch stehengebliebenen Stumpfe des Berchfrits. Hier war bei der einstmaligen Zerstörung besonders die dem Hofe zugewandte Seite durch die herabstürzenden Gesteinsmassen stark in Mitleidenschaft gezogen worden. Die Verblendung war bis auf wenige Stellen gänzlich herabgerissen, so daß der Mauerkerne völlig frei lag. Außerdem hatte sich auf der Oberfläche des Turmes ein ansehnlicher Baumwuchs breitgemacht, der nun seinerseits von oben her durch sein Wurzelwerk zur Auflockerung des Mauerwerkes mit beitrug und dem Frost genügend Angriffsflächen bot. Es war die erste Arbeit, diese Fläche wieder von dem Baumbestande zu säubern und danach die Abblendung des Turmes

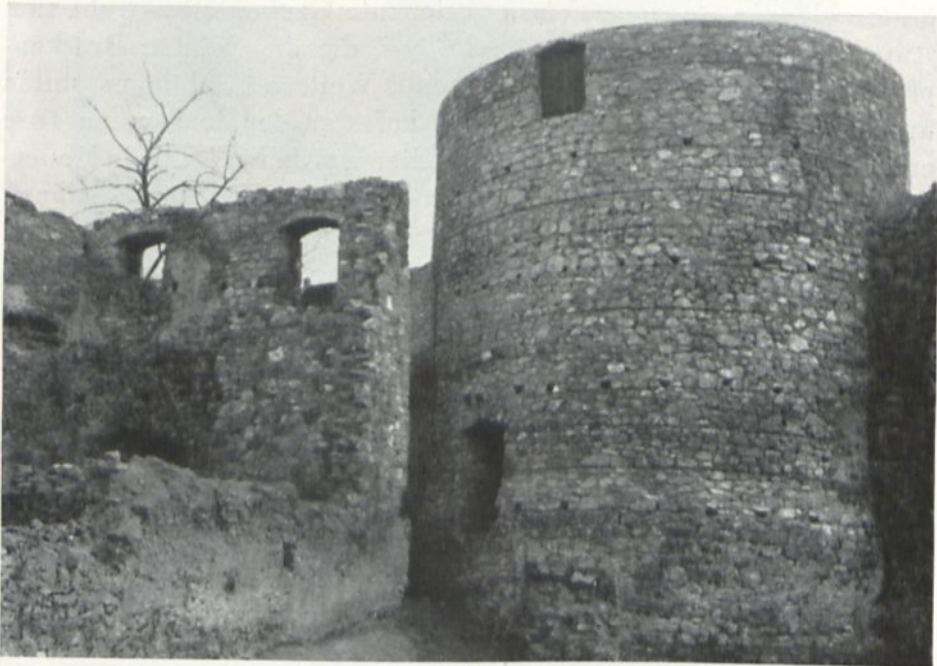
5 Zeisburg. Berchfrit nach der Instandsetzung

vorzunehmen. Hier wie auch bei allen anderen auszubessernden Mauerstücken erweist es sich immer als den schwersten Teil der Arbeit, das neue Mauerwerk dem alten anzupassen. Sorgfältig muß die Bruchsteinmauer erst bis zu einer gewissen Höhe aufgeführt werden. Dann erfolgt ein Ausgleichen der Unregelmäßigkeiten im Mauerwerk durch zwei bis drei Schichten aus kleinen, flachen Steinen, bis der Grund für eine gute, horizontale Lagerung des nun wieder aus größeren Steinen daraufzusetzenden Mauerwerkes geschaffen ist. Dabei dürfen auch die durch die alte Rüstweise bedingten kreisrunden Rüstlöcher von ungefähr 10 cm Durchmesser nicht vergessen werden. Ebenfalls war es nicht einfach, eine gute und burgentechnisch einwandfreie Lösung der Frage für das Anbringen einer Treppe bis zur Höhe des wiederhergestellten Turmstumpfes zu finden. Nun weist auch dieser, wie so mancher seinesgleichen, nahe über dem Boden eine vermutlich von früheren „Schatzgräbern“ herrührende Durchbruchstelle auf, und so lag es zunächst nahe, diese Öffnung, wie es ja auch zumeist bei anderen Burgtürmen geschehen ist, zu einer Türe zu erweitern und vielleicht durch eine Wendeltreppe im Inneren den Turm bestiegbar zu machen. Das allerdings hätte dem Charakter eines Berchfrites vollkommen widersprochen, da ja dieser untere, enge Raum allermeist das Burgverließ darstellte. Der Eingang in solche Türme lag vielmehr erst über dem Burgverließ, gleichsam im ersten Stock. Zumeist führte dann von dem danebenliegenden Wohngebäude ein kleiner, leicht abreißbarer Laufsteg zu dieser „hochgelegenen“ Türe. Da auch bei unserem Turme die untersten Reste der Türwandungen

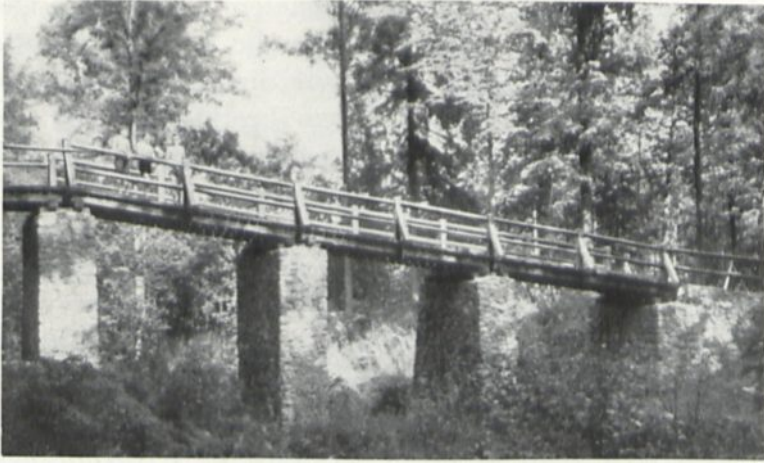
4 Zeisburg. Zugangsbrücke zur Burg nach der Instandsetzung

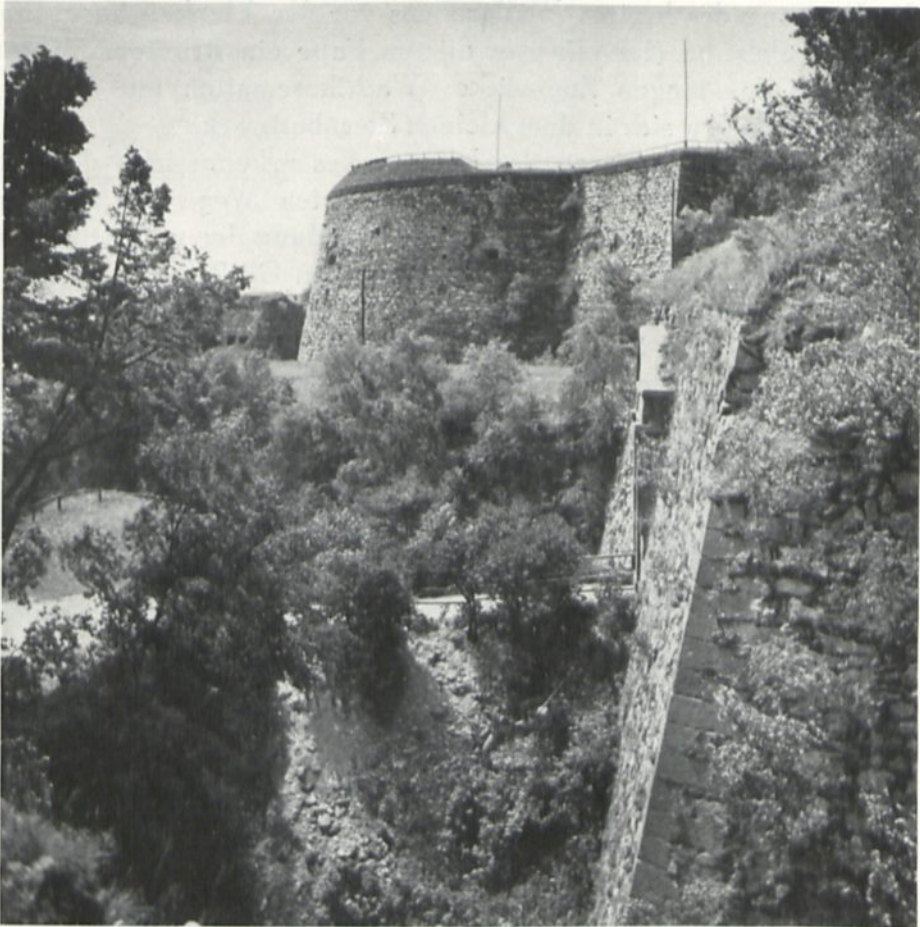
8 Festung Silberberg. Blick von der Niederbastion auf den Donjon

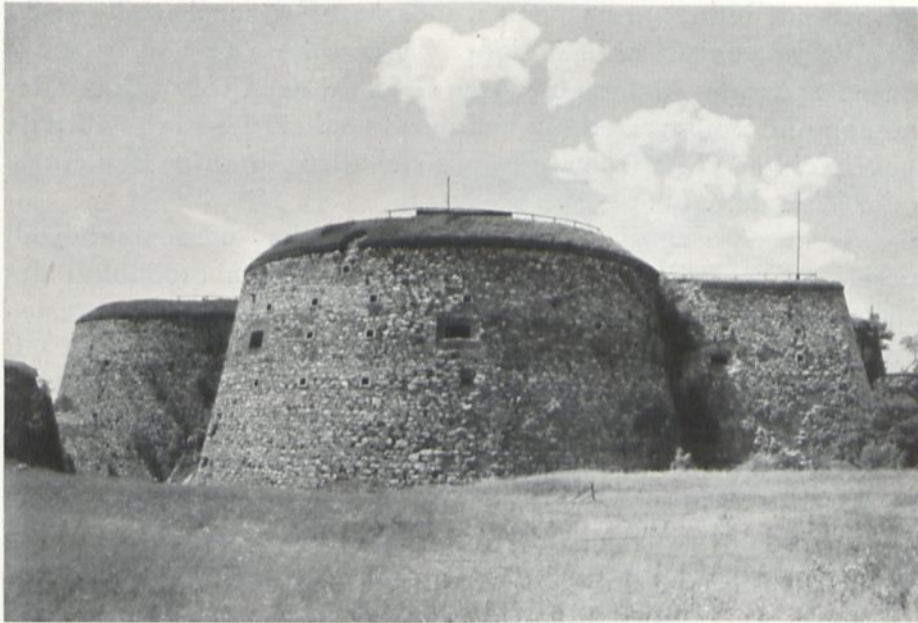
11 Festung Silberberg. Stadtturm des Donjon

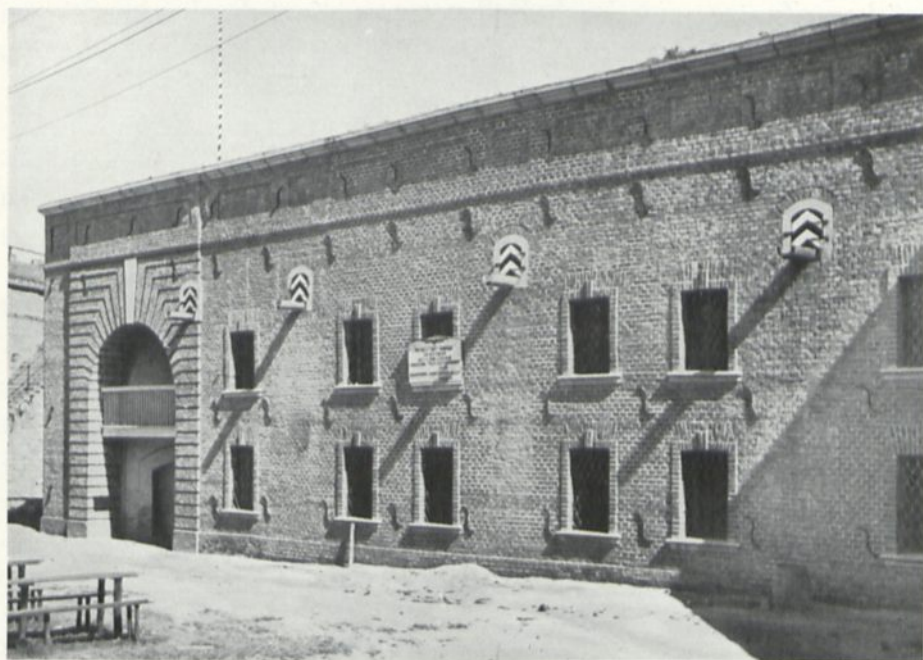
14 Festung Silberberg. Südliche Hoffront des Donjon

In Kellergeschoß, Erd-Obergeschoß und Wallgang gegliedert, sitzt der bruchsteinumkleidete Ziegelmauerklotz auf dem Grauwackefelsen und erreicht an der Wallgangkrone eine Höhe von 30 Meter, während der Durchmesser jedes Turmes 60 Meter und die größte gemessene Mauerstärke 12 Meter beträgt.

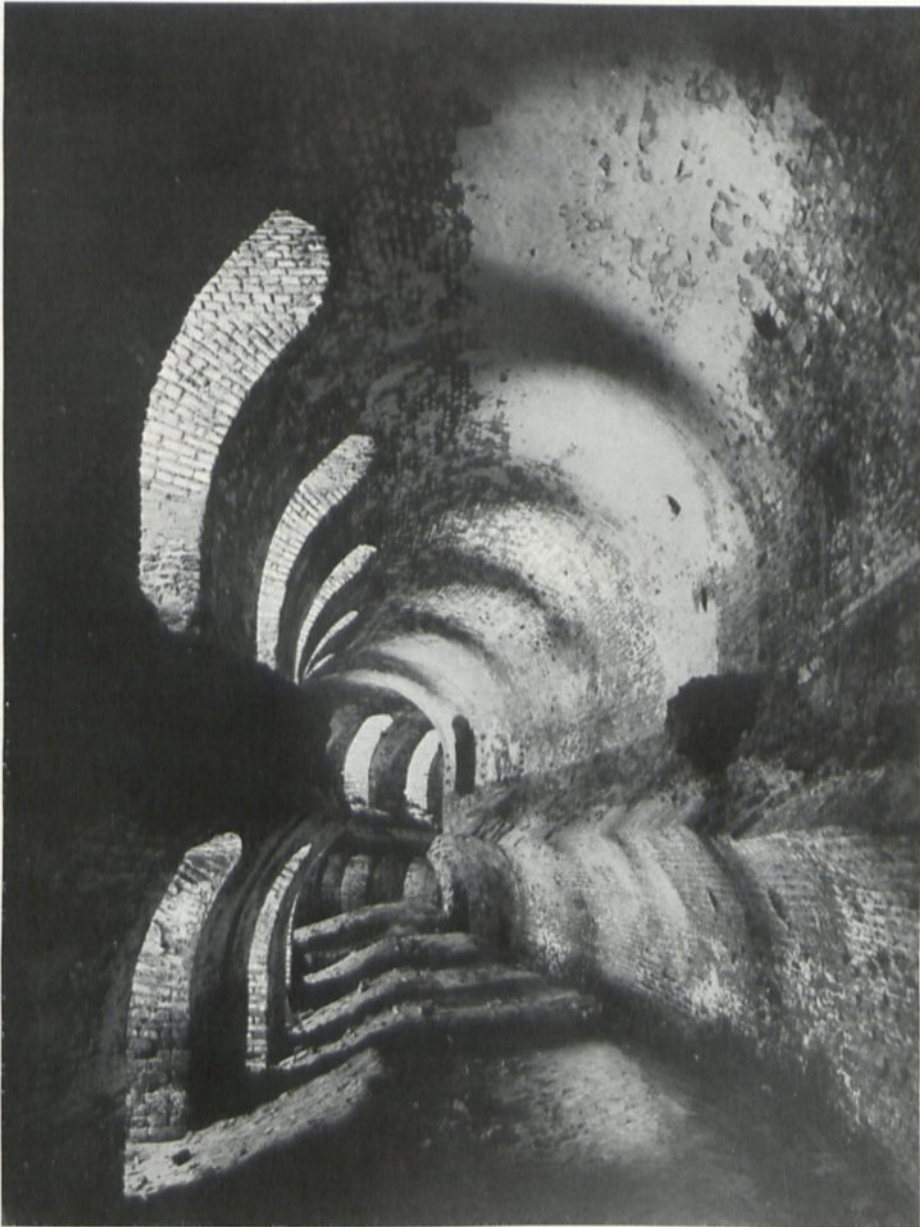
16 Festung Silberberg. Zweigeschossige, zerstörte Kehlkasematte der Oberbastion

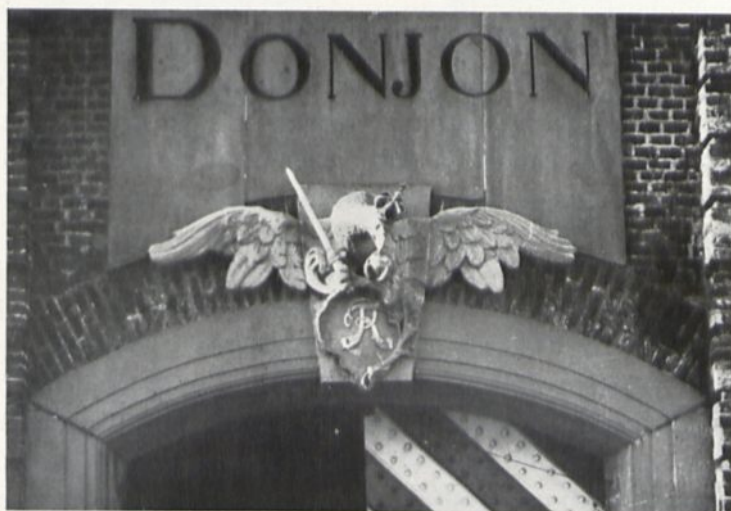
18 Adler und Monogramm Friedrichs des Großen über dem Niedertor

Besonders reich und reizvoll ist das Niedertor des Donjon gestaltet. Schön wirkt in der Natur selbst der farbige Gegensatz von dunklem Bruchsteinmauerwerk, weißen Sandsteinblöcken und glühendroten Ziegelflächen. Eine kräftige Sandsteinwulst bildet die Schwelle der Zugbrücke, während sich die Zugöffnungen der Brückenketten unterhalb des wuchtigen, klassisch gegliederten Hauptgesimses befinden. 600 schmiedeeiserne Nägel von 2 Zentimeter Kopfdurchmesser halten die verdoppelten Flügel des 5,20×5,66 Meter großen Tores zusammen, dessen Würde durch den großen Schlußstein bezeichnet wird. Abb. 18.

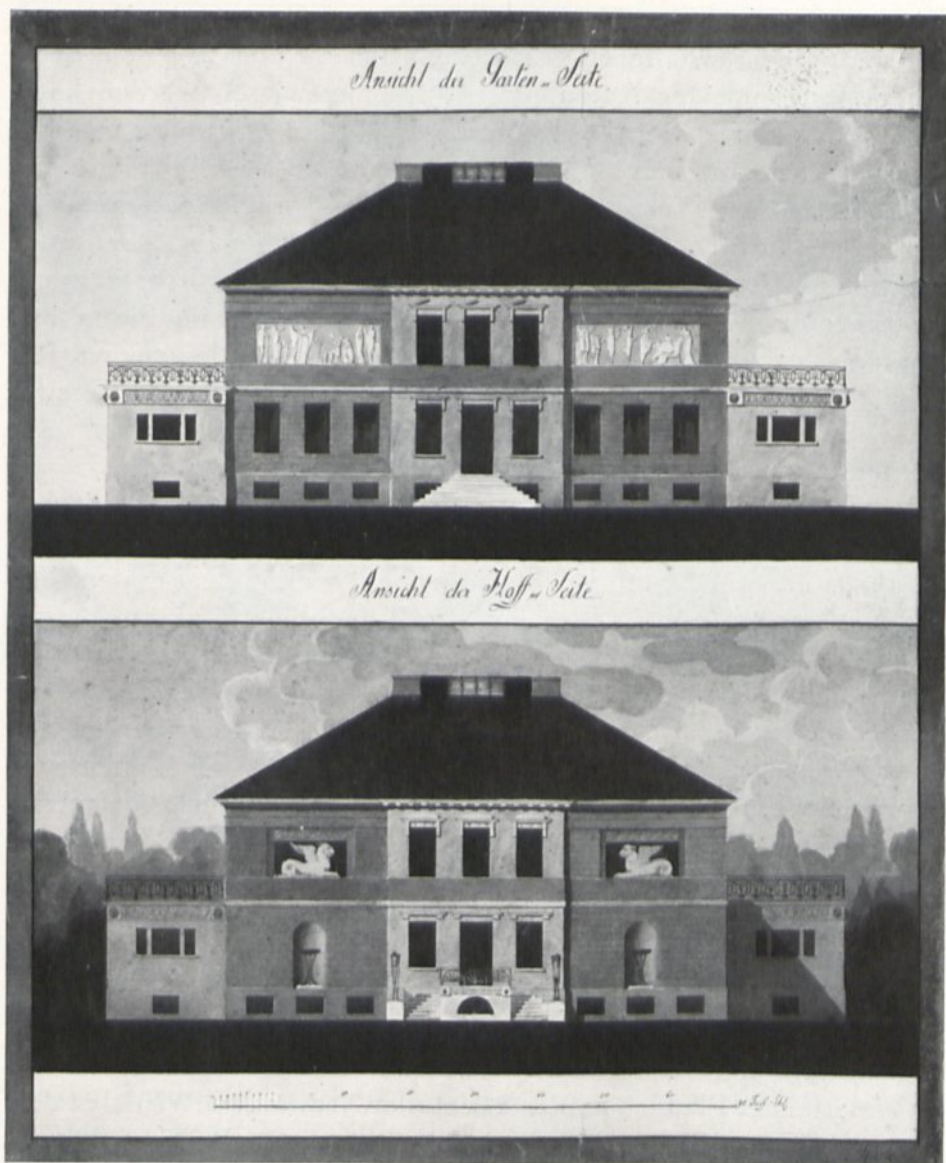
22 Sammlung Rosenborn Nr. 6. Entwurf zum Schloß

Außenansicht die Anlegung eines Oberlichtes (s. Nr. 6), für das Innere ein beherrschender Kuppelraum, der zur Ausschmückung mit Stuckkassetten und Wandmalereien geradezu herausfordert. Die gebrochene Treppe wird in beiden Planungen links vom Vestibül hochgeleitet. Eine Variante dieser Entwürfe liegt in Nr. 4 vor. Der Korridor ist hier verkümmert zu zwei schmalen Gängen, die sich seitlich an den Rundsalon herangeschoben haben. Auch diese Planung dürfte Bode zuzuschreiben sein.

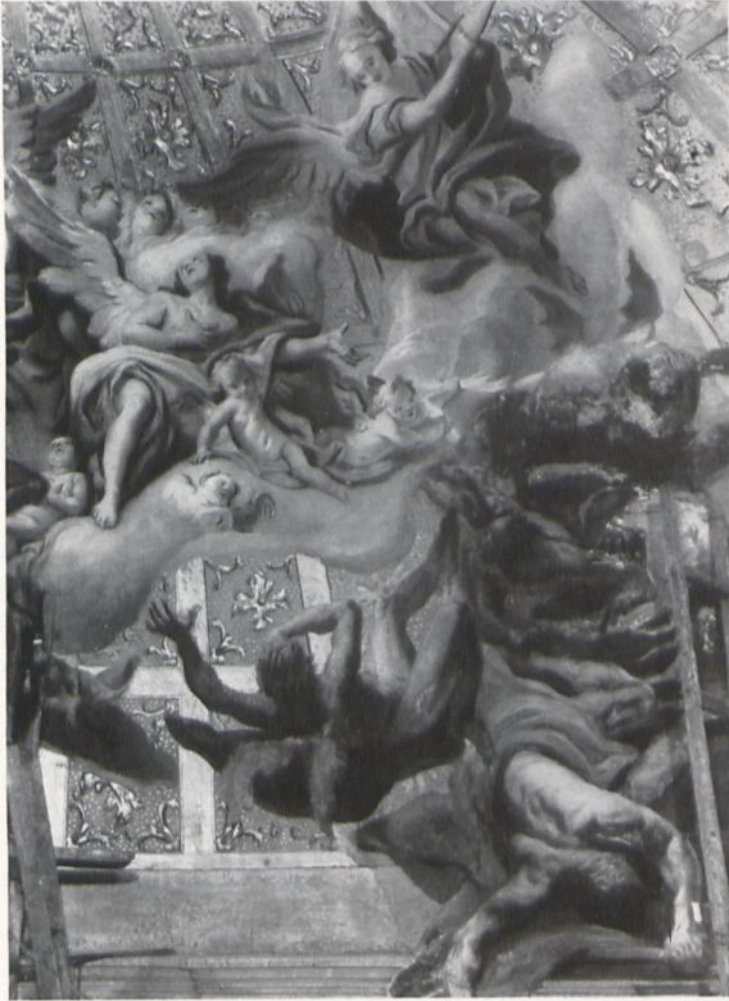
73 Breslau, Kurfürstenkapelle
Kuppelfresko, Engelsturz, vor der Instandsetzung

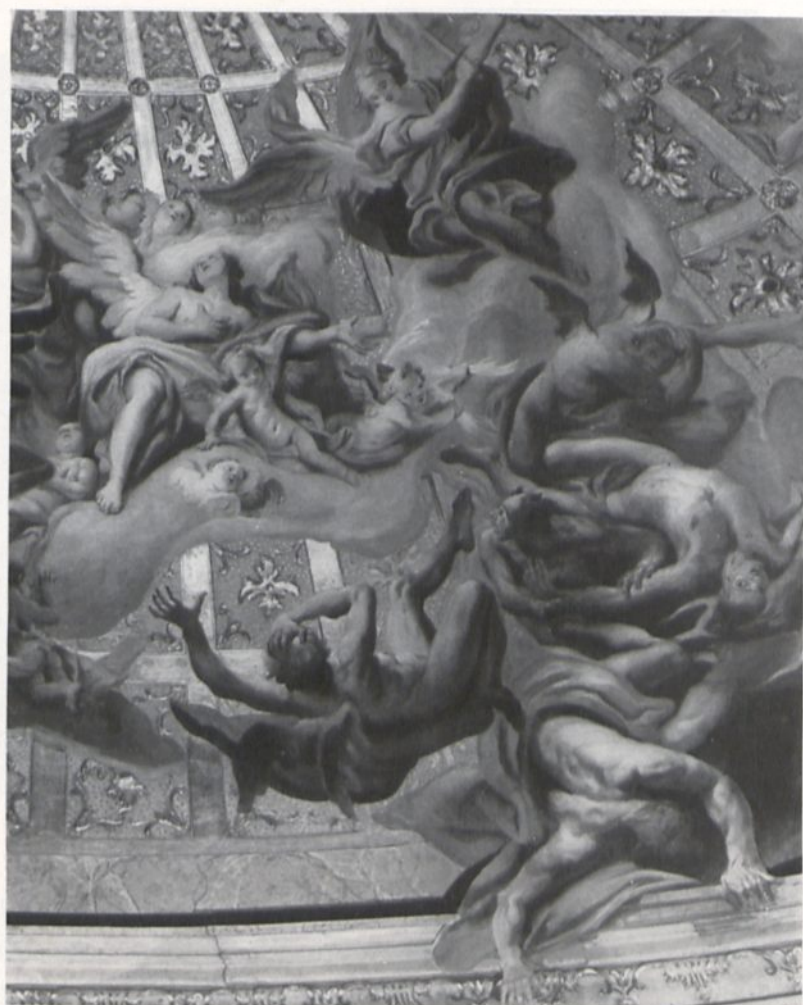
74 Breslau, Kurfürstenkapelle
Kuppelfresko, Engelsturz, nach der Instandsetzung

Voraussetzung für die Durchführung solcher Instandsetzungen wird immer die enge Zusammenarbeit zwischen Künstler und Kunsthistoriker sein. Schon diese fünf Beispiele zeigen deutlich, wie die Maler vom Bildmäßigen einer architekturgerahmten Darstellung zum freien Überspinnen der ganzen Deckenflächen mit gemalter

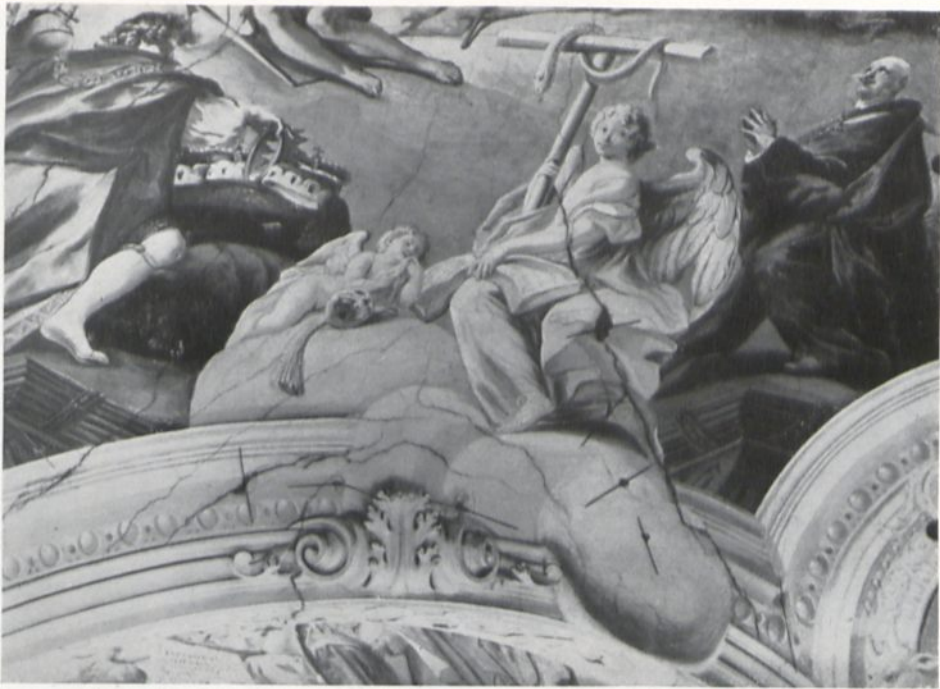
80 Wahlstatt, Klosterkirche
Einzelheit des Deckenbildes über dem Langhaus vor der Instandsetzung

Voraussetzung für den Arbeitsbeginn waren genaue Untersuchungen über die Schadensursachen. Da es sich in unserem Falle nur um Deckenfresken handelt, war eindringende Feuchtigkeit eine der schwerwiegendsten Schadensursachen. Sind durch Untersuchungen diese Ursachen festgestellt und Dachstuhl und Dachdeckung in Ordnung gebracht, so kommt als weitere Überlegung die Ableitung der in der Kuppelzone sich sammelnden maukigen Luft hinzu. Gerade diese trägt wesentlich zur Bildung von Schimmel und Schmutzablagerung bei. Es mußte also bei den vorbereitenden Arbeiten an Decken und Dächern für entsprechende Entlüftungslöcher oder, wie in der Kurfürstlichen Kapelle im Dom und in den Leubuser Kuppeln, in den verglasten Laternen für Luftabzug gesorgt werden.

anderes als die gründliche Entfernung des Putzes, soweit er zerstört war. Hatten die Fresken in der Kurfürstlichen Kapelle in Breslau mehr durch Verschmutzung gelitten, war das bei den in freier Landschaft liegenden Kirchen weniger der Fall. Dafür waren z. B. in Wahlstatt die Risse schwere Schadensursachen. Die technischen Ursachen und deren Abstellung sind hier weniger von Bedeutung, dagegen mußte sich der Wiederhersteller mit der Frage beschäftigen, wieviele dieser Risse zu schließen waren. Hierbei darf man nicht zu weit gehen. Selbstverständlich müssen solche Risse geschlossen werden, die infolge ihrer Größe bereits eine Gefahr für das Abfallen der umgebenden Putzschicht bilden. Aber auch kleinere Risse, die stark Schmutz ansetzen, wird man beseitigen. Grundsätzlich wird das Schließen der Risse der restaurierende Künstler beeinflussen müssen. Er allein muß auch die Ausbesserung abgefallener Putzstellen überwachen oder womöglich selbst ausführen. Wichtige Stellen innerhalb der Bilder, die hohl liegen, wurden entweder mit Brönzedübeln befestigt oder vorsichtig abgelöst und wieder angebracht. Wo es möglich war, hinterspritzte man solche hohlen Stellen mit Bindemitteln. Aber aus dem Zuvorgesagten geht schon hervor, daß diese Arbeiten restlos in der Hand des wiederherstellenden Künstlers liegen müssen. Dort, wo die Aufbringung einer neuen Putzschicht unvermeidbar ist, kommt es wesentlich darauf an, den Putzuntergrund mit einwandfreien Materialien auszuführen, d. h. mit alt eingesumpftem Kalk, gut gewaschenem und gesiebttem Flußsand und einem Zusatz von Marmormehl; Gips ist im allgemeinen zu vermeiden. Die Oberfläche der neuen Putzstelle wird sich natürlich immer der Struktur des übrigen Grundes anpassen müssen. Diese technischen Vorbereitungen auf Grund des Befundes sind eigentlich die eine wichtige Voraussetzung für derartige Instandsetzungen, die andere beruht auf dem Reinigungsvorgang. Hier ist zwischen dem trockenen Verfahren, das, wenn es genügt, die meisten Vorzüge hat, und dem Abwaschen zu unterscheiden. In Leubus und Wahlstatt, Glatz und Altreichenau hat man nur stellenweise mit destilliertem Wasser waschen müssen, und zwar die stark mit Schimmel belegten Stellen, wobei die Schimmelbildungen meist an bestimmte Farbtönungen gebunden waren (braune und caput mortuum Töne). In der Kurfürstlichen Kapelle war jedoch mit einer Trockenreinigung nur der grösste Schmutz zu entfernen, wobei zu berücksichtigen ist, daß vor jedem Abwaschen gründlichst trocken gereinigt werden muß. Daß man hierzu Brot in irgendeiner Form verwenden muß, ist leider auch heute noch nicht zu vermeiden. Das

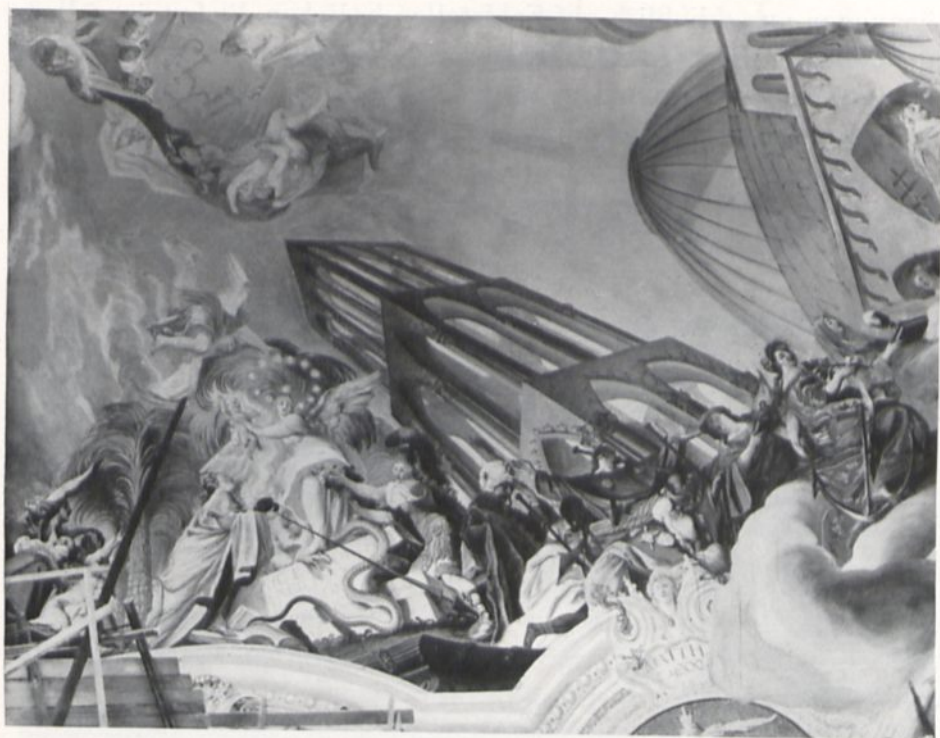
81 Wahlstatt, Klosterkirche. Einzelheit des Deckenbildes über dem Langhaus

darüber klar sein, daß die Leuchtkraft der Freskofarben darauf beruht, daß sie in den nassen Putz gemalt wurden und dadurch eine durchscheinende aquarellartige Wirkung erhielten. Man muß infolgedessen ein deckendes Nachmalen fast immer vermeiden, sondern versuchen, womöglich mit Lasuren diese Wirkung der Freskotechnik zu erreichen, da man ja nicht die Ergänzungen im nassen Putz al fresco vornehmen kann. Zu diesem Zweck wird es notwendig sein,

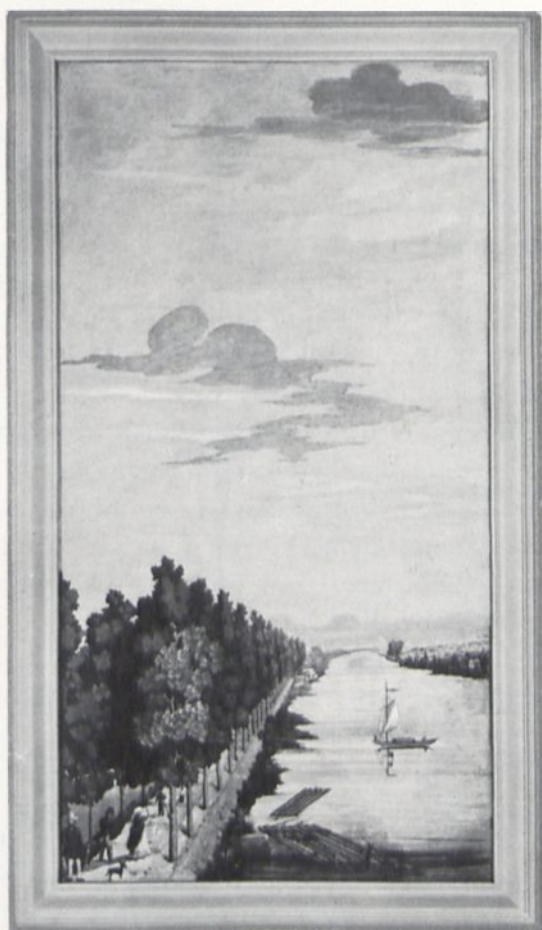
94 Am Weidendamm

Die Ansicht des Weidendamms (Abb. 94) mit den fern am Horizont auftauchenden Türmen des Doms und der städtischen Kirchen fängt etwas von der landschaftlichen und atmosphärischen Stimmung ein, die dem Spaziergänger damaliger Zeit die Oderpromenaden so liebenswert und anziehend machte. Der Damm, der sich seit dem frühen 18. Jahrhundert als Spazierweg nach dem nahegelegenen „Lustort“ Morgenau großer Beliebtheit erfreute, führte damals noch unmittelbar am Oderstrom entlang; erst durch die Anlage des Wasserwerks 1869–74 war eine Verlegung nach Süden notwendig. Auf seinem Bild weiß Boshardt durch die Tätigkeit der Schiffer auf dem vom Ufer abstoßenden Floß, durch den gemächlich auf dem Strom treibenden Frachtkahn, die sonntäglich geputzten Spaziergänger auf dem Damm dem Ganzen jene gewisse idyllische Note zu geben, die zusammen mit der verdämmernden Silhouette der Stadt im Hintergrund, über dem sich der weite, hohe Himmel mit ein paar Wölkchen spannt, etwas von der kleinbürgerlich-behaglichen Ruhe jener Tage einfängt. Ganz ähnlich in Ton und Stimmung des Ganzen ist die etwa von der Holteihöhe gewählte Ansicht der Sandinsel, die an einer der beiden Schmalseiten des Speisesaals gemalt ist. In diesen Darstellungen vereint sich auf eine gewisse glückliche Art die etwas trocken kleinbürgerliche Manier des Malers mit einem Gefühl für Stimmungswerte und atmosphärischen Reiz vorstädtischer, halb ländlicher Gegenden. Die drei restlichen Bilder, die sich an den Schmalseiten des Raumes befinden, geben Straßenpartien der Altstadt.

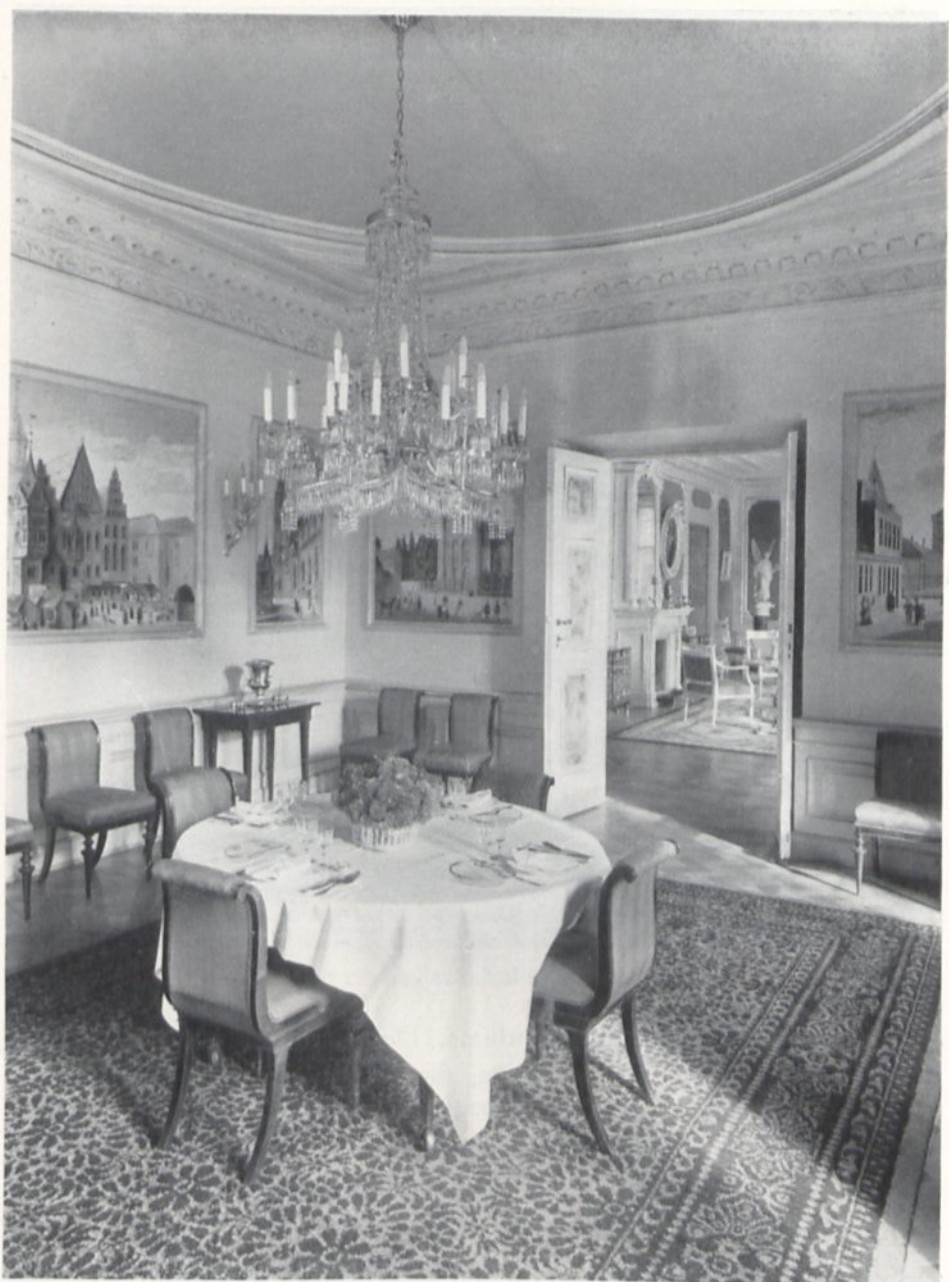
96 Deutsch Lissa, Schloß. Speisesaal mit den Gemälden Boshardts

Ring und das Rathaus. Titelbild. Die Bildmaße sind mit 3,27 Meter Breite und 1,42 Meter Höhe beträchtlich im Vergleich zu den Maßen des Gesamtraumes. Der Standpunkt des Betrachters ist ungefähr bei der Kornecke, also Schweidnitzer Straße Ecke Ohlauer Straße, genommen. Zur Linken erschließt sich dem Betrachtenden die Südseite des Ringes, die „Goldene Bechenseite“, an deren Ende sich der Blücherplatz ausdehnt. An der Südwestecke bemerkt man als einziges sichtbares Haus der Siebenkurfürstenseite das schöne, 1857 für den Bankier Holschau errichtete Wohnhaus. Die rechte Bildhälfte füllt der Rathausblock und die anschließende Elisabethstraße, umgeben vom Gewirr der Buden und Verkaufsstände, bekrönt vom Rathausurm. Auf dem freien Platz südwestlich vom Rathaus liegt fast ganz von Bäumen versteckt die von C. G. Langhans entworfene Hauptwache, die 1861 abgebrochen wurde. Kahl und nüchtern schaut die Südfront des Rathauses aus, die erst 1891 ihren reichen bildnerischen Schmuck erhielt, nur an einer Stelle überrankt frisches Grün in üppiger Fülle den grauen Stein. Der mittlere Ostgiebel des Rathauses präsentiert sich noch ohne den ihm durch Lüdecke 1884/91 wiedergegebenen Fialenschmuck, die Ostwand läßt noch die alte, aus dem 16. Jahrhundert stammende Bemalung mit Quadern erkennen. Spaziergänger, Soldaten, Kinder, Verkäufer staffieren mit ihrem gemütlichen Tun und Treiben das Bild. Charakteristisch für dieses wie auch die übrigen Bilder ist die scharfe Betonung der Perspektive, die sich im allzu heftigen Sturz der Hausgiebel an der Goldenen Bechenseite ablesen läßt und die dem Platz die außerordentliche Weiträumigkeit gibt. Hier ist der Vedutenstil des 18. Jahrhunderts, der Stil der Wernerschen Prospekte im Gewand des Biedermeier wiedererstanden.

Das Rathausbild wird beiderseits von Ansichten der Kreuzkirche und der Elisabethkirche flankiert, die bei gleicher Höhe (1,42 Meter) allerdings erheblich schmaler sind (0,78 Meter). Auf der linken Hälfte des Bildes, das die Südansicht der Elisabethkirche gibt, steht noch die achteckige, mit steilem Zeltdach bekrönte Maternikapelle, die 1848 abgebrochen wurde. Abb. 95. An ihr vorbei führt von der südöstlichen Pforte zur Mitteltür ein mit Leichensteinen gepflasterter Weg, nach alter Tradition, es sollen die Grabsteine der infolge des Aufstandes von 1418 enthaupteten Bürger sein. Das Dach des Mittelschiffes zeigt noch die alte schachbrettartige Musterung; es wurde im Verlauf der Erneuerungsarbeiten der Jahre 1890/95 bis auf einen Rest in der Mitte umgedeckt und durch unglasierte Hohlziegel ergänzt. Den noch mit dem ursprünglichen Maßwerk versehenen

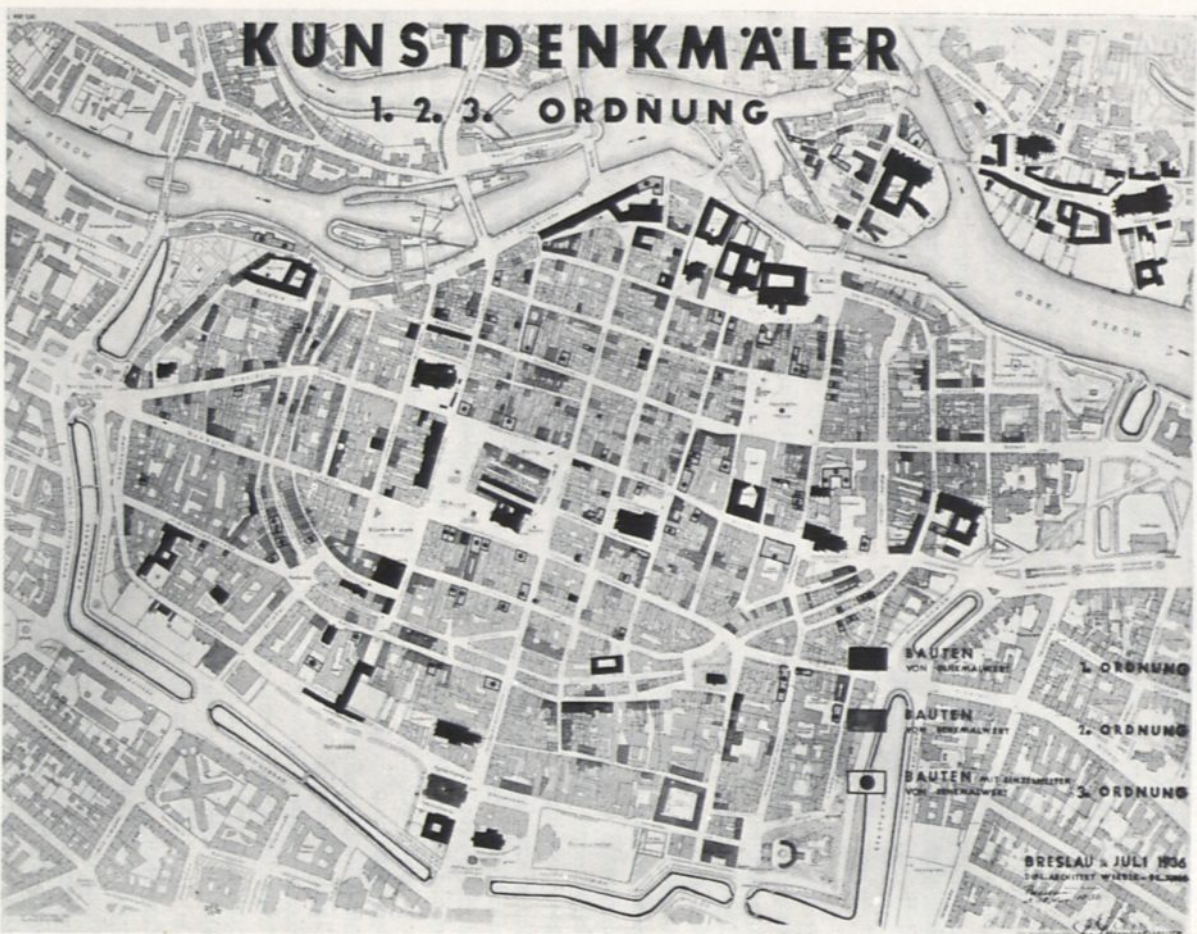
98 Breslau. Altstadtplan mit Einzeichnung denkmalwerter Bauten

In Gruppe I, im Plan rot angelegt, finden alle die denkmalwerten Gebäude Aufnahme, die unbedingt zu erhalten sind und bei denen jedes Bauvorhaben der Meldepflicht beim Konservator unterliegt. Es umfaßt diese Gruppe alle wichtigen Gebäude im Besitz der öffentlichen Hand (Stadtmauern, Stadttürme, Rathäuser, Schlösser, Kirchen, Klöster usw.) sowie besonders hervorragende Einzeldenkmäler in Privatbesitz. Diese Gruppe erfaßt ferner ganze Straßenzüge oder Plätze, wenn sich diese bei vielleicht nur mittelmäßigem Wert der Einzelobjekte einigermaßen lückenlos in alter, ursprünglicher Form erhalten haben.

Denkmalwerte Gebäude von geringerer Qualität, die zu erhalten sind und bei denen ebenfalls jedes Bauvorhaben dem Konservator zur Kenntnis zu geben ist, sind in Gruppe II zusammengeschlossen, die im Plan durch eine blaue Grundierung der betreffenden Grundstücke kenntlich gemacht ist. Bei diesen weniger wertvollen Gebäuden wird bei etwaig geplanten Änderungen bis zu gewissem Grade ein Entgegenkommen des Konservators möglich sein, zumal wenn ein solches Bauwerk isoliert in einer modernen Häuserzeile steht oder zwingende wirtschaftliche Notwendigkeiten mitsprechen.

Eine Gruppe III ist mit einem schwarzen Kreis bezeichnet, der besagt, daß das betreffende Grundstück eine denkmalwerte Einzelheit aufweist, etwa ein altes Portal, einen Giebel oder im Inneren eine Stuckdecke oder eine Plastik. Über solche denkmalwerten, meist unauffälligen Einzelheiten zu wachen, wird den Stadtverwaltungen zur besonderen Pflicht gemacht.

Durch eine Schraffur ist schließlich eine schon erwähnte Gruppe IV gekennzeichnet, die jene Gebäude heraushebt, die sich besonders störend auf die unmittelbare Nachbarschaft alter, künstlerisch wichtiger Bauwerke auswirken. Bei etwaigen Bauvorhaben an solchen Häusern ist mit dem Besitzer evtl. auch unter dem Nachdruck von Beihilfen zu verhandeln, um eine Vereinfachung oder Angleichung an den wertvollen historischen Bestand der Nachbarschaft zu erreichen.

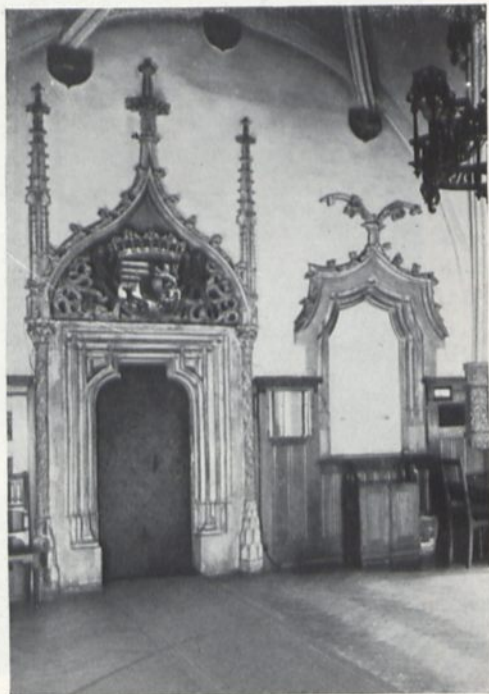
100 Breslau, Rathaus. Eingang zum Oberbürgermeisterzimmer vor der Instandsetzung

des dreischiffigen zweigeschossigen Gebäudes. Die hierzu erforderlichen Maßnahmen beruhen in der Hauptsache auf Ausmauerung von Kaminen, Ausgießen und -spritzen von Wand- und Deckenrissen, Einziehen einer Betondecke unter dem Nord- und Mittelschiff des Remters, also zwischen Erdgeschoß und Obergeschoß, und Verbindung eines Ankersystems mit dieser Decke zur Sicherung der das Südschiff des Remters abschließenden Außenwand. Ebenso kam noch als notwendige Sicherungsarbeit die Instandsetzung der Ziegelrippen auf Sandsteinanfängern des Netzgewölbes im Nord-, Mittel- und Südschiff des Remters mit neuen, eigens hergestellten Profilsteinen hinzu.

haus, den Großen Ring und das Rathaus bekannt ist, wurde bereits 1936 in der
 Zeitschrift „Deutsche Kunst und Denkmalpflege“, Jahrg. XXXVIII, Nr. 6, S. 145 ff.,
 ausführlich über die Geschichte des Rathauses, die durch die Instandsetzung und
 die durch sie möglich gewordenen Untersuchungen am Mauerwerk zum Teil sehr
 wesentliche Klärungen und Bereicherungen erfahren hat, berichtet und außerdem
 der Instandsetzungsvorgang mit allen seinen Problemen eingehend dargestellt.
 Außerdem ist in absehbarer Zeit eine Sonderpublikation über den Bau in seinem
 jetzigen Zustand zu erwarten. Es genügt also an dieser Stelle, die geleistete Ar-
 beit unter einigen großen Gesichtspunkten zusammenzufassen: (vgl. Abb. 99—105). Aus-
 gangspunkt für die Arbeit seit 1934 war die Weiterführung der statischen Sicherung

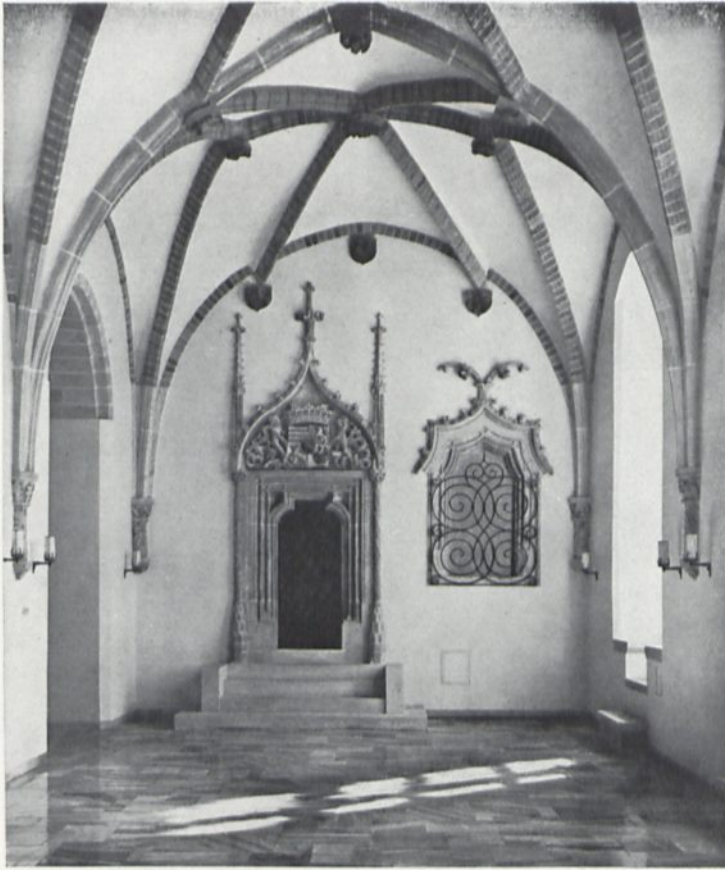
101 Breslau, Rathaus. Südschiff des Remters, Eingang zum Oberbürgermeisterzimmer

Um diese Arbeiten durchzuführen, war es nötig, die Einbauten des 19. Jahrhunderts, insbesondere den erhöhten Fußboden und die Zwischenwände im Südschiff, zu entfernen. Andererseits war gerade diese Entfernungsabsicht einem neuen Verantwortungsbewußtsein gegenüber der Schönheit des ehemaligen Repräsentativraumes zuzuschreiben, und in dieser Absicht lag die eigentliche treibende ethische Kraft für das Projekt, das, ästhetisch erfüllt, zugleich technisch begründet, ja geradezu gefordert werden konnte. Hierzu mußte freilich noch ein weiterer Gesichtspunkt rein ideeller Prägung treten, nämlich auf eine Reihe von Büroräumen zugunsten eines repräsentativen Gesamtraumes zu verzichten, mit anderen Worten, die materialistische Ausnützung des herrlichen Raumes auszuschalten und ihn einer geistigen Zweckbestimmung bürgerlichen Stolzes und

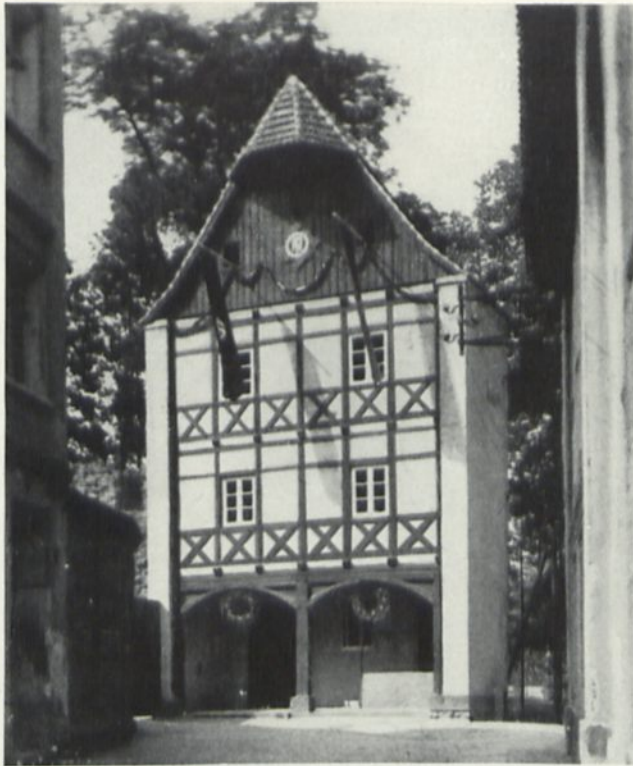
130 Frankenstein. Stadtmauerturm als Heim der Technischen Nothilfe

Teuberturm. 1936. Im Zuge der zum Teil noch sehr beachtlichen Reste der Stadtmauer setzte sich die Technische Nothilfe dafür ein, den sogenannten Teuberturm als Heim auszubauen. Die Pläne, die eine Schindelbedachung und einen Fachwerkausbau des halbrunden, nach innen offenen Mauerturmes vorsahen, konnten zum Teil beeinflusst und die Materialbeschaffung mit einer Beihilfe bezuschuft werden. Abb. 130.

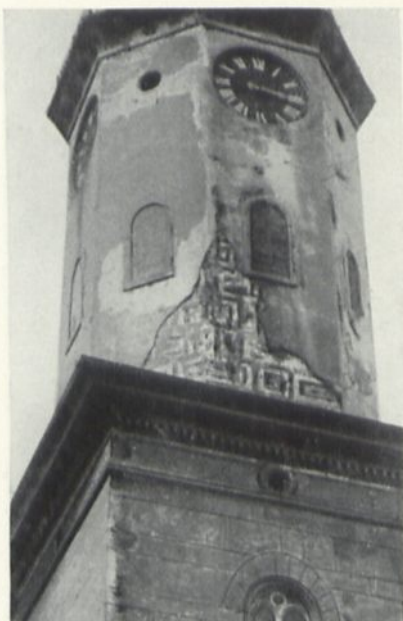
132 Habelschwerdt, Rathausurm
mit Resten von Sgraffitoputz

Rathaus. 1936. Das um die Mitte des 19. Jahrhunderts an Stelle einer älteren Gebäudegruppe als einheitlicher italienisierender Baukörper errichtete Bauwerk umschließt in einer Ecke das Mauerwerk eines mittelalterlichen Turmes, an dessen aus dem Quadrat entwickelten Achteck Reste einer Sgraffittoquaderung aus der Zeit um 1600 sichtbar waren. Es wurde daher deren Wiederherstellung für den übrigen Neuabputz zum Ausgangspunkt der Fassadendekoration und der Farbenwahl genommen. Die nicht alltägliche Aufgabe löste unter Bauleitung des Stadtbauamtes Maler Schneider, Breslau. Zugleich dienten auch bauliche Veränderungen an der Turmbekrönung, insbesondere die Entfernung eines 16,50 Meter langen Wetterfahngestänges, zur Verbesserung des Gesamtbildes. An allen Arbeiten wurde beratend mitgewirkt. Abb. 132 und 133.

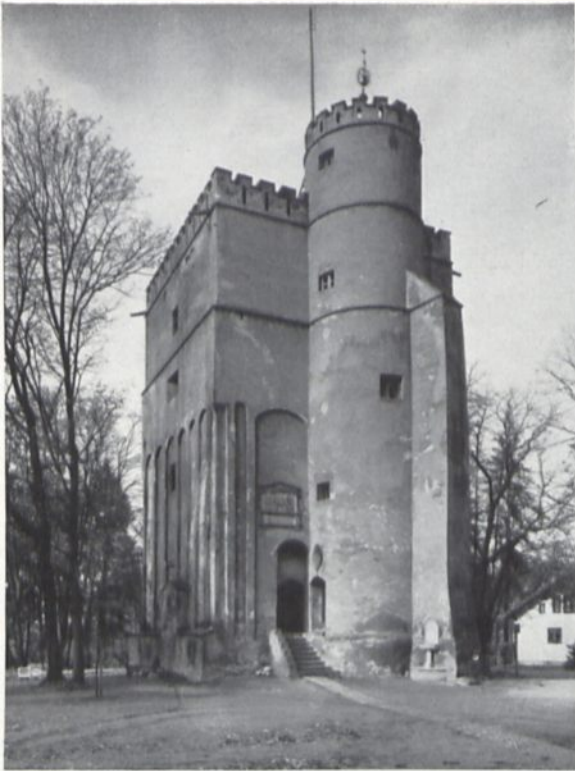
146 Trachenberg, Wohnturm
beim Schloß. Alter Zustand

Schloß. 1956/57. Der im Hof des Barockschlosses stehende mittelalterliche Turm mit Einzelformen aus der Renaissance hatte im 19. Jahrhundert über einer Aufstockung einen Zinnenkranz erhalten; wie eine im Besitz des Fürsten Hatzfeldt befindliche Zeichnung von Leyser zeigt, war er früher mit einem weit vorkragenden, ziemlich flachgeneigten Schindeldach abgedeckt. Die durch den Fürsten Hatzfeldt vorgenommene Instandsetzung führte dazu, den unteren Turmteil im Bruchsteinmauerwerk freizulegen, die Ziegelwände mit einer dünnen Kalkschlämme zu versehen, die Zinnen zu entfernen und einen schlichten, gradlinigen Abschluß zu schaffen. Die Treppen zur Eingangstür wurden ebenfalls umgestaltet. Die Arbeiten führte Architekt Thomas, Breslau, aus. Außerdem wurde zu einer Verlegung der Einfahrt und der Parkmauer im Hinblick auf die neue Straßenführung Stellung genommen. Abb. 146 und 147.

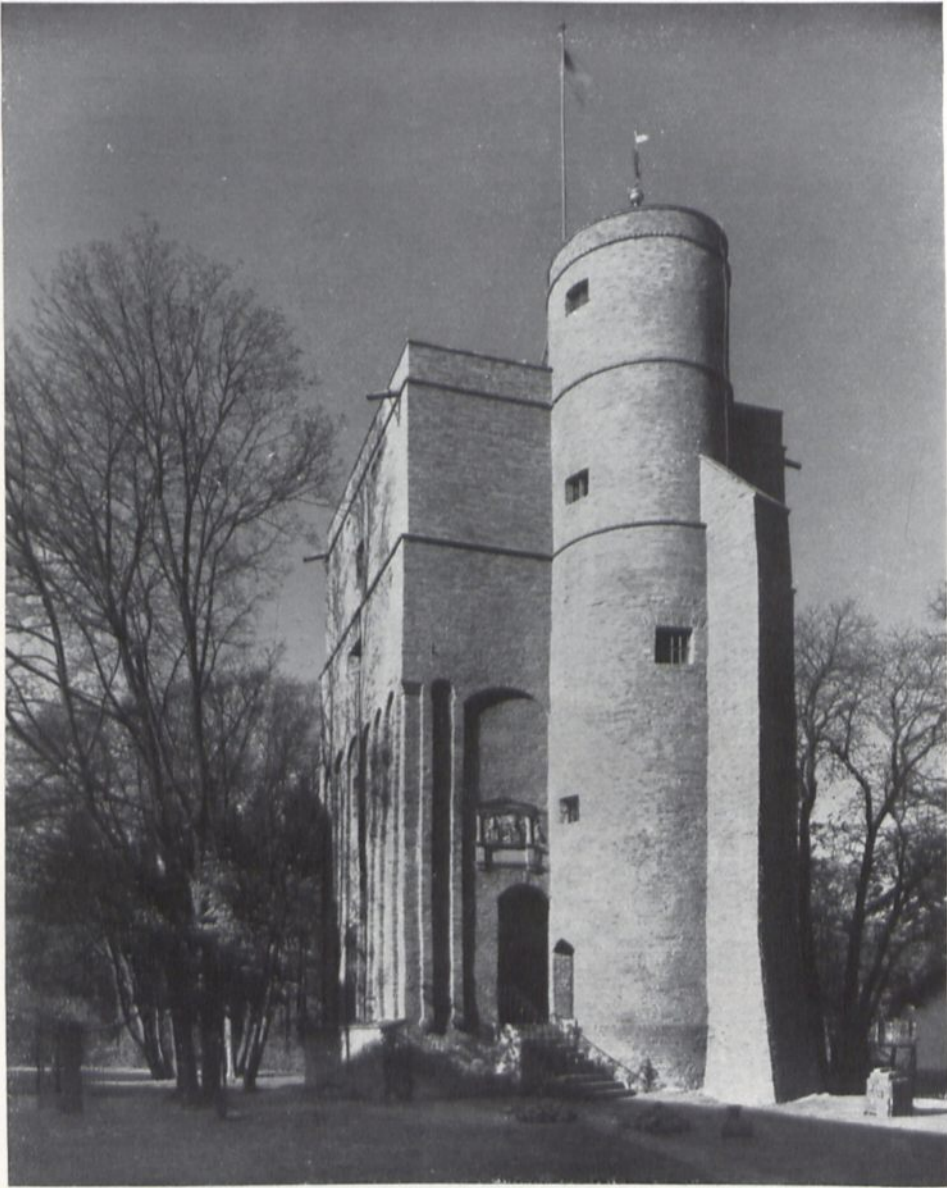
147 Trachenberg. Wohnturm beim Schloß nach der Wiederherstellung

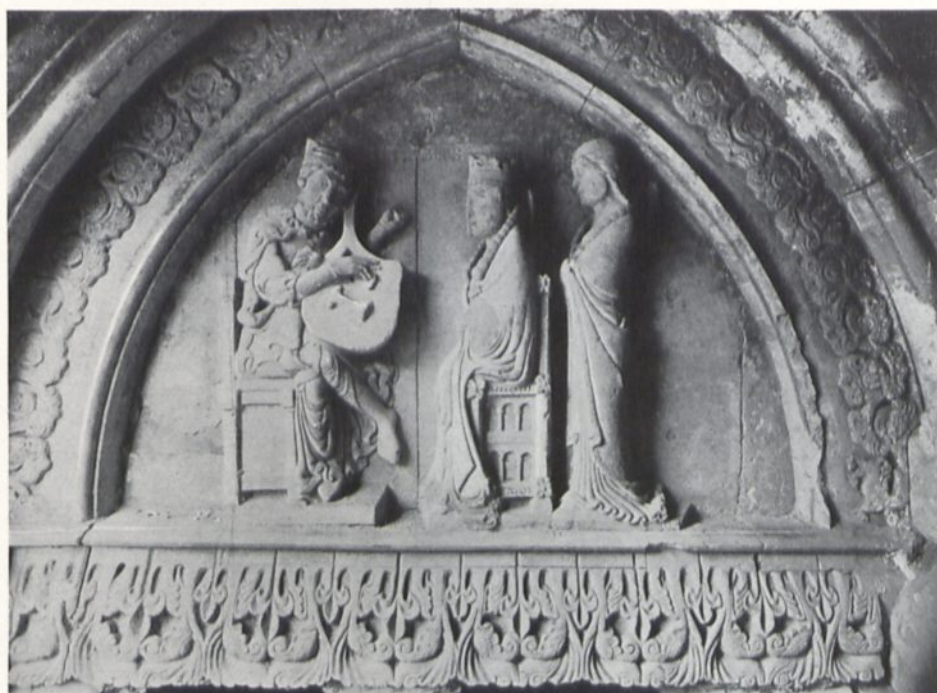
148 Trebnitz, Klosterkirche. Freigelegtes Tympanon über dem westlichen Seitenportal

Katholische Klosterkirche. 1955/56/57. Die bedeutsamen denkmalpflegerischen Maßnahmen der Jahre 1955/56/57 an der ehemaligen Klosterkirche in Trebnitz, deren Ergebnisse bereits in ausführlichen Berichten publiziert wurden (siehe unten), seien hier in einer nur zusammenfassend aufzählenden Weise wiedergegeben. Von den Restaurierungsarbeiten ausgehend, sei auf die wissenschaftlichen Bauuntersuchungen eingegangen, um daran die denkmalpflegerischen Folgerungen zu ziehen.
