KUNST- UND DENKMALPFLEGE IN SCHLESIEN

2. VERÖFFENTLICHUNG
NIEDERSCHLESISIEN

HERAUSGEGEBEN IM AUFTRAGE DER PROVINZIALVERWALTUNG
VON SCHLESISIEN DURCH DEN PROVINZIALKONSERVATOR DER
KUNSTDENKMÄLER NIEDERSCHLESISIENS

1939

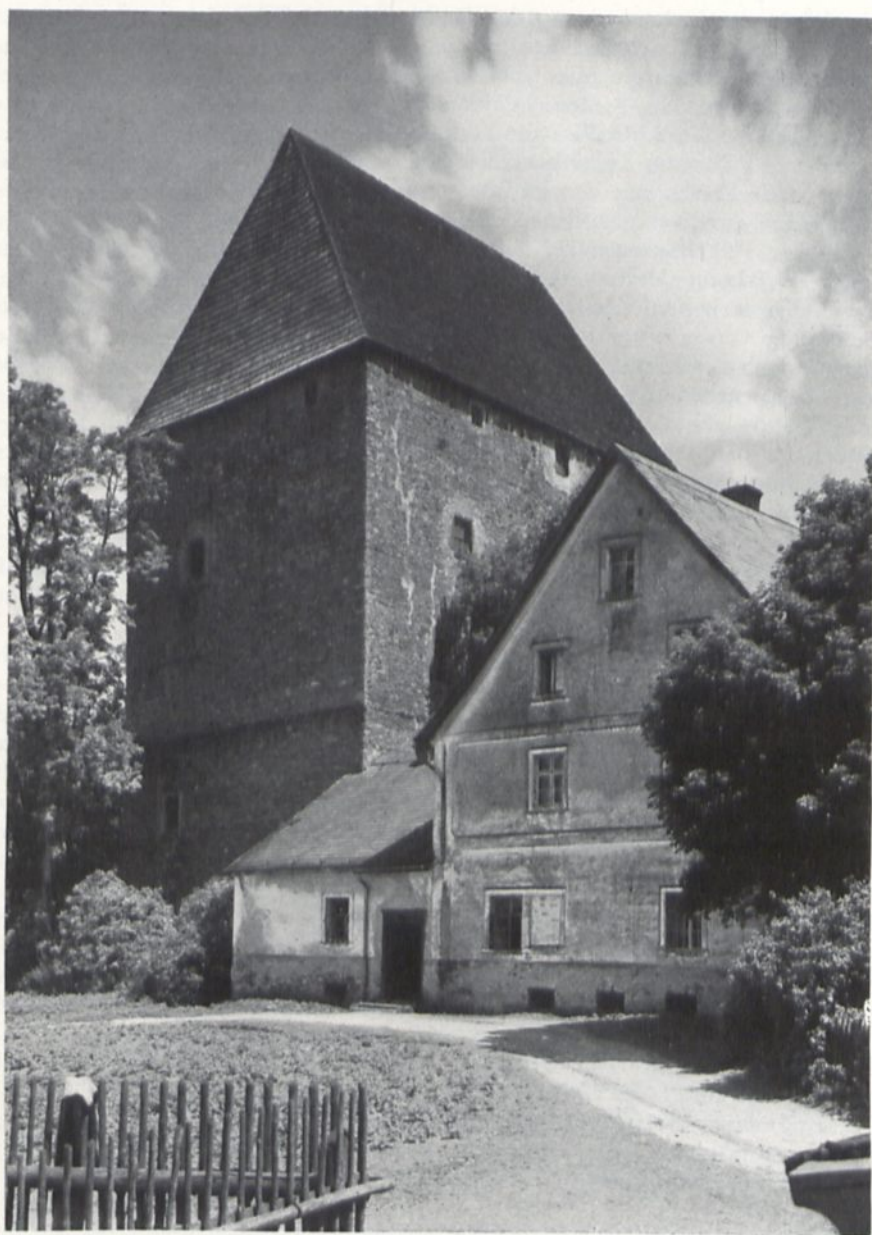
153 Boberröhrsdorf, Wohnturm

Inzwischen war das gewaltige Schindeldach so undicht geworden, daß durch einlaufendes Wasser auch die Balkenköpfe der Zwischenböden stark verfault waren.

Behelfsmäßig angebrachte Unterzüge konnten auf die Dauer nicht bleiben. Vor allem bestand jedoch eine stete Gefahr für die Wandmalereien, die als profanes Kulturdenkmal aus dem Anfang des 14. Jahrhunderts eine einmalige Bedeutung für den ganzen Osten besitzen.

Wohnturm. 1936/37. Im Hinblick auf eine demnächst zu erwartende Dissertation über den Boberröhrsdorfer Wohnturm und seine Wandmalereien kann der Bericht auf die rein denkmalpflegerischen Maßnahmen beschränkt werden. Schon vor anderthalb Jahrzehnten war der Versuch unternommen worden, den Besitzer des Turmes, Reichsgrafen Friedrich Schaffgotsch, zu einer Instandsetzung zu bewegen, die sich jedoch nur auf das Einsetzen von Fenstern beschränkte, wobei leider in einer Fensternische durch ganz unnötige Putzarbeit die Malerei zum Teil zerstört wurde.

Seit Oktober 1957 begannen die Maler Drobek und Lange, Breslau, die Instandsetzung der Wandmalereien im zweiten Obergeschoß. Eine elektrische Strahleranlage nebst Heizofen ermöglichte ein Arbeiten bis Weihnachten. Jede Putzbeschädigung wurde sorgfältig ausgekratzt und gereinigt, lose bemalte Stellen wurden festgelegt und alle Fehlstellen sorgfältig geputzt. Diese überaus wichtigen Putzarbeiten wurden von den beiden Malern ausgeführt, es kam also kein Maurer an die Wände. Zum zweiten wurden alle noch anhaftenden Reste der Über-tünchung entfernt. Schon diese beiden Arbeitsvorgänge gaben den überaus unklaren Einzelheiten eine überraschende Deutlichkeit, die durch sorgfältiges Beitönen der Fehlstellen noch erhöht werden konnte. Daß mit peinlichster Sorgfalt vorgegangen wurde und mit Hilfe chemischer Untersuchungen der Farben und Photoaufnahmen mit Rot-, Gelb- und Blaufilter die Arbeit der Maler wissenschaftlich unterbaut wurde, ist von größter Wichtigkeit für das erzielte hervorragende Ergebnis.

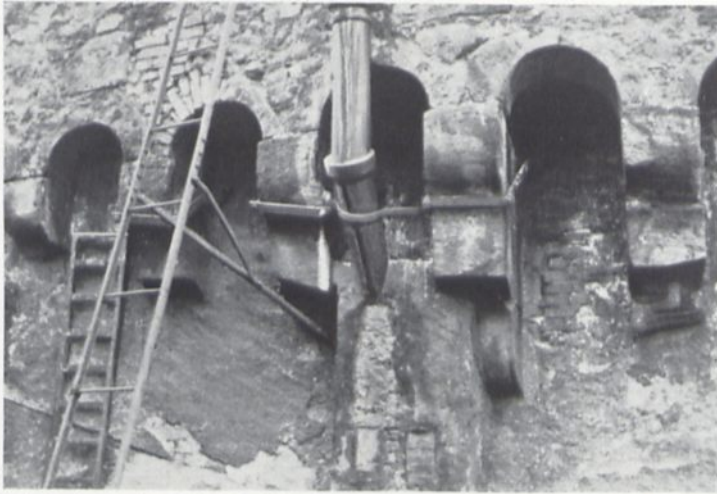
156 Görlitz, Reichenbacher Torturm. Konsolen des Wehrganges vor der Instandsetzung

Reichenbacher Torturm. 1935/36. Der mit seiner überaus charakteristischen Silhouette den Obermarkt beherrschende Turm, ehemals mit dem Kaisertrutz eine großartige Tor- und Zwingeranlage bildend, zeigte seit langem beträchtliche Risse, die durch Anlage von Marken kontrolliert wurden. Am 2. Juli 1935 stürzte ein Teil einer Sandsteinkonsole des oberen Wehrganges ab, so daß außer den sofort einsetzenden Absperrmaßnahmen genaue Untersuchungen unter Hinzuziehung von Statikern, Professor Mann, Breslau, und Professor Rüth, Dresden, erfolgten. Es wurden eine absteifende Eisenbetondecke in zehn Meter Höhe eingebracht, sowie Verankerungen in Höhe des nächstfolgenden Geschosses, außerdem wurde ein Teil des Wehrganges abgebrochen. Auf Grund weiterer Fundamentuntersuchungen konnten dann die endgültigen Entscheidungen dahingehend getroffen werden, daß außer Fundamentverstärkungen, Ausspritzung der Risse und Verankerungen des unteren Turmkörpers der Wehrgang erhalten blieb und die Konsolsteine nur teilweise in Kunststein erneuert wurden. Der ganze Turm wurde steinsichtig verfugt. Die Ankerscheiben erhielten eine dekorative Kaschierung durch Wappen, die zugleich die Stadtgeschichte von Görlitz belegen. Zu den sehr kostspieligen Arbeiten wurde eine Beihilfe bewilligt. Abb. 156.

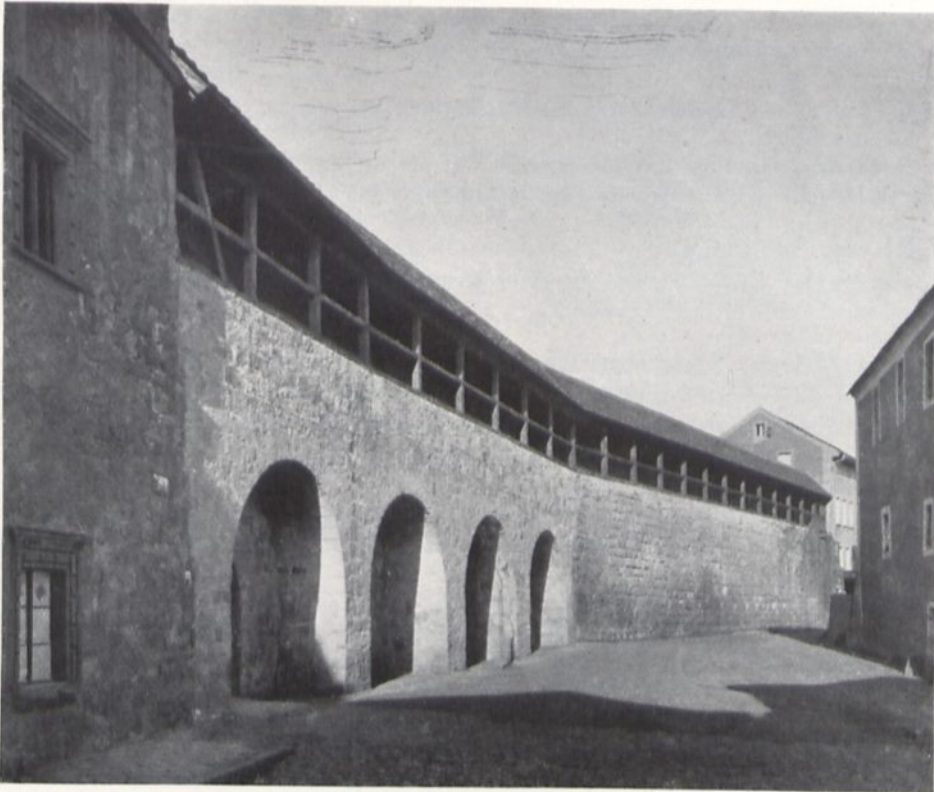
161 Löwenberg, Stadtmauer

Stadtmauer. 1935/36/37. Die Wiederherstellung bzw. Rekonstruktion des Stadtmauerteiles am Laubaner Torturm wurde weiter gefördert. Der Aufbau des Wehrganges erfolgte in einfachster Zimmermannstechnik mit beieilten starken Kant-hölzern, die Bedachung mit alten Dachsteinen. Durch die Rekonstruktion wurde die Mauer bis an den Laubaner Torturm geführt und dieser dadurch wieder mit der Mauer in eine wehrtechnisch bedingte Verbindung gebracht. Hierbei wurde für den zweiten Bauabschnitt bei der geringen Mauerdicke der Wehrgang auf vorgemauerte Blendbögen gesetzt. Die Rekonstruktion beruht nicht in allen Teilen auf einem dokumentarisch gesicherten Befund, sondern ist zum Teil in freier Gestaltung durch das Stadtbauamt ausgeführt worden. Abb. 161.
