**WSPÓŁCZESNE PROBLEMY
ARCHITEKTURY KRAJOBRAZU**

**PRZEMIJAJĄCE KRAJOBRAZY
– PRZYKOŚCIELNE CMENTARZE
GMINY MIĘDZYLESIE**

Wrocław 2008

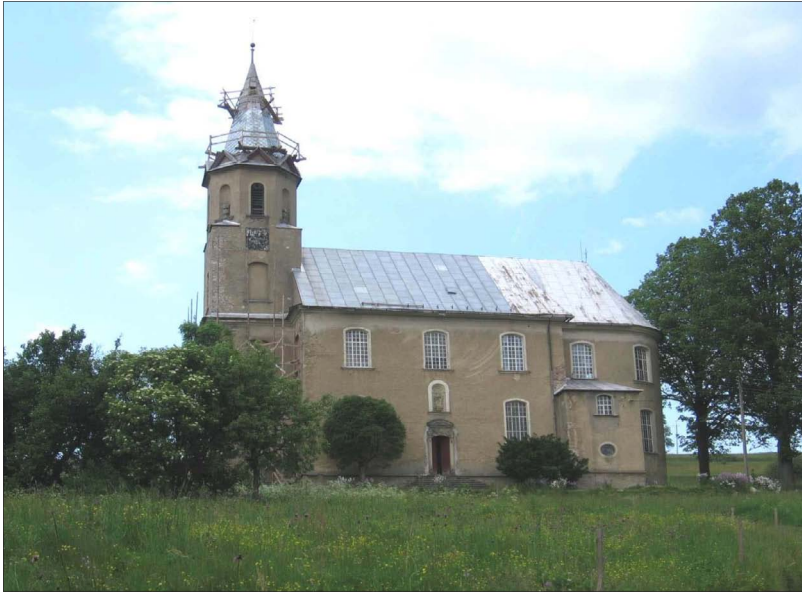
Świątynia w Lesicy pw. św. Marcina, mająca status kościoła filialnego, została wzniesiona w ciągu zaledwie dwóch lat w 1706 r. (fot. 4). Do kościoła przylega cmentarz, założony w XVII w. jako protestancki [Karta Cmentarza w Lesicy 1999]. Na cmentarzu znajduje się kostnica wybudowana w XIX w.

Fot. 4. Kościół w Lesicy w trakcie remontu (fot. A. Krzemińska)
Photo 4. Church in Lesica during renovation works

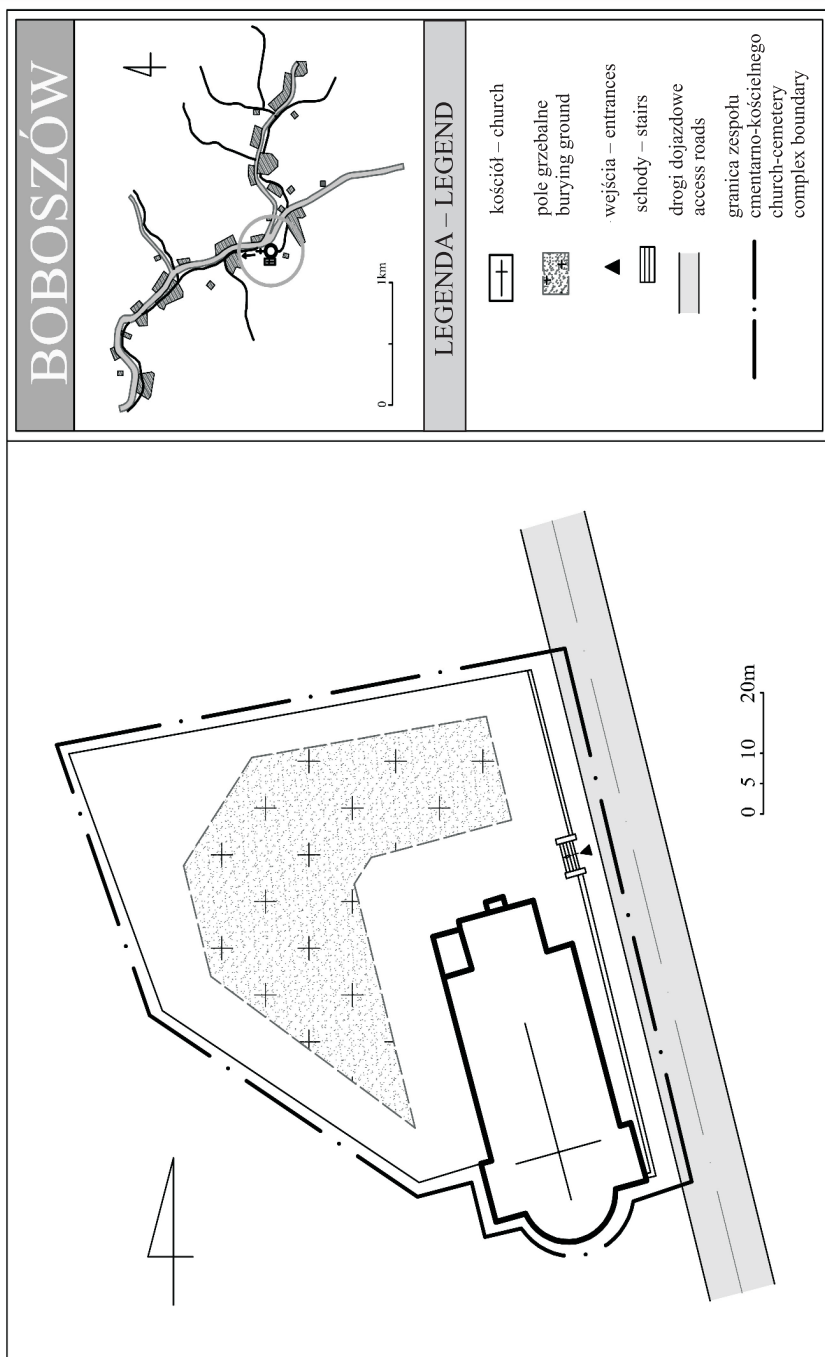
Rys. 6. Lokalizacja cmentarza w Boboszowie (wg Karty Cmentarza w Boboszowie 1999) (opracowane przez A. Krzemińską)
 Fig. 6. Location of the cemetery in Bobosów (according to the Bobosów cemetery card dated 1999)

Cmentarz w Boboszowie położony jest w centrum wsi, przy kościele pw. św. Anny. Kościół jest budowlą nieorientowaną (rys. 6). Najbliższy budynek mieszkalny znajduje się w odległości ok. 50 m od granicy cmentarza. Cmentarz ma powierzchnię 0,22 ha. Położony jest na stoku wzniesienia, na wysokości 480–485 m n.p.m. Droga biegnie wzdłuż jego wschodniej granicy na wysokości ok. 480 m n.p.m. Wejście prowadzi bezpośrednio z głównej drogi. Wzniesienie z cmentarzem od strony południowej i zachodniej opływa Bobosz będący lewobrzeżnym dopływem Nysy Kłodzkiej. Ze względu na brak zabudowy w bliskim sąsiedztwie kościoła i teren cmentarza stanowią dominantę w krajobrazie.

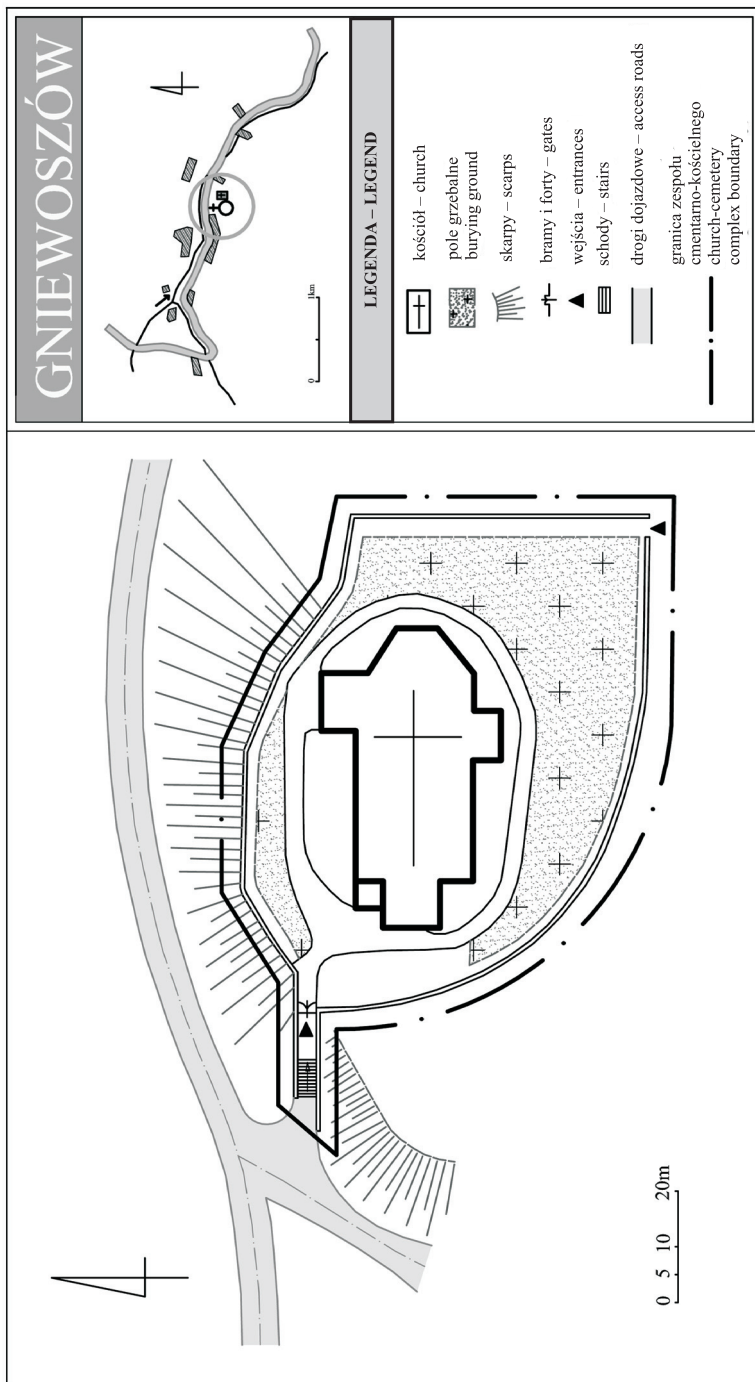
Rys. 7. Lokalizacja cmentarza w Gniewoszowie (wg Karty Cmentarza w Gniewoszowie 1999) (opracowane przez A. Krzemińską)
 Fig. 7. Location of the cemetery in Gniewoszów (according to the Gniewoszów cemetery card dated 1999)

Cmentarz w Gniewoszowie zlokalizowany jest w centrum wsi. Otacza budynek kościoła pw. św. Michała Archanioła. Kościół jest budowlą orientowaną. Najbliższe budynki mieszkalne znajdują się ok. 20 m od granicy cmentarza (rys. 7), który ma

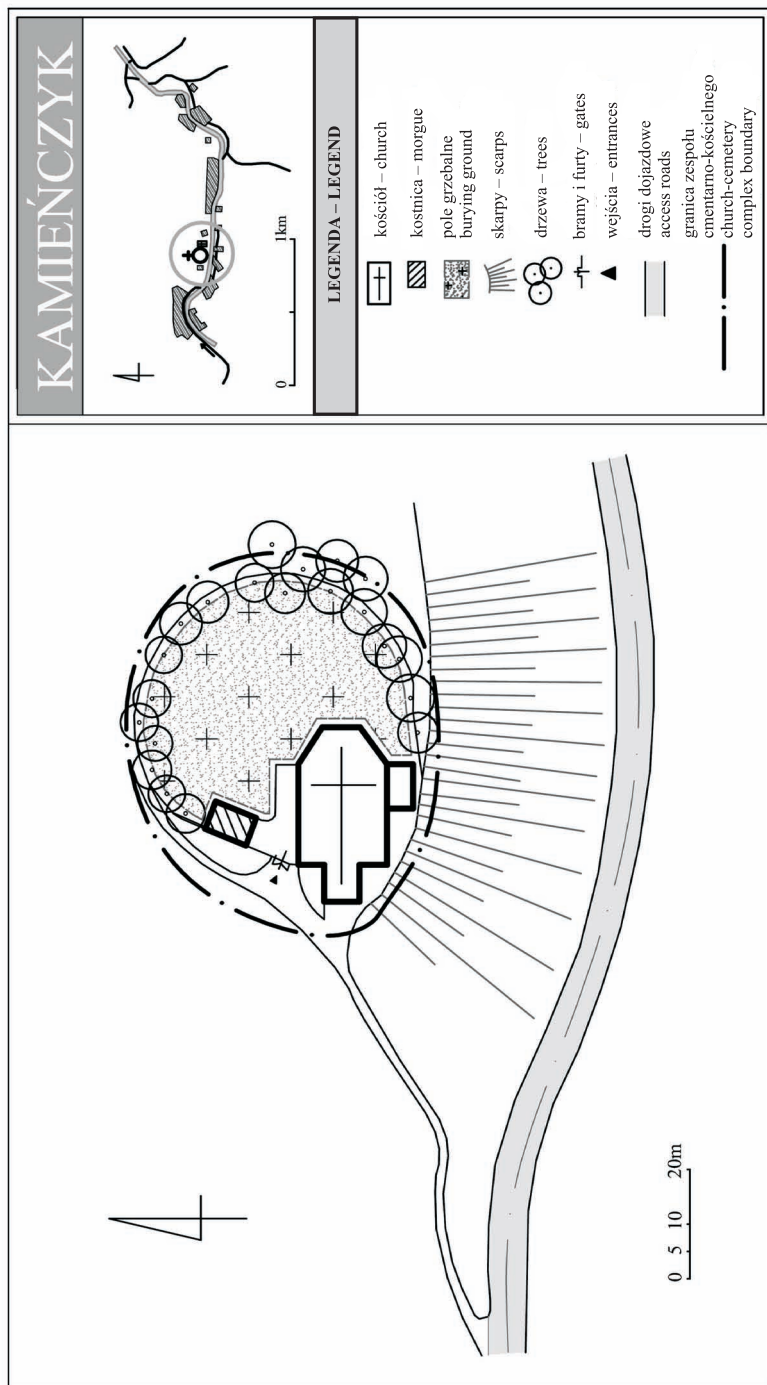
Rys. 8. Lokalizacja cmentarza w Kamięńczyku (wg Karty Cmentarza w Kamięńczyku 1999) (opr. przez A. Krzemińską)
 Fig. 8. Location of the cemetery in Kamięńczyk (according to the Kamięńczyk cemetery card dated 1999)

Cmentarz w Kamieńczyku położony jest w zachodniej części miejscowości, przy kościele pw. św. Michała Archanioła. Kościół jest budowlą orientowaną. Najbliższe zabudowania mieszkalne znajdują się w odległości ok. 20 m od granicy cmentarza (rys. 8) o powierzchni 0,23 ha. Cmentarz położony jest na wzniesieniu na wysokości 613–618 m n.p.m., z główną drogą biegnącą u podnóża wzniesienia łączy go ścieżka o długości ok. 150 metrów. Różnica wysokości pomiędzy cmentarzem a główną drogą wynosi 23–28 m. Wzdłuż drogi, po przeciwnej niż cmentarz stronie płynie potok Kamionka. Z cmentarza rozciąga się widok na dolinę potoku, południowe stoki Kłodowiska należącego do masywu Bochniaka, północne stoki Granicznego Wierchu oraz na Masyw Śnieżnika. Wieża kościoła jest dobrze widoczna z drogi. Ze względu na wysokie krzewy i drzewa rosnące na wzgórzu bryła kościoła nie stanowi czytelnej dominanty w krajobrazie.

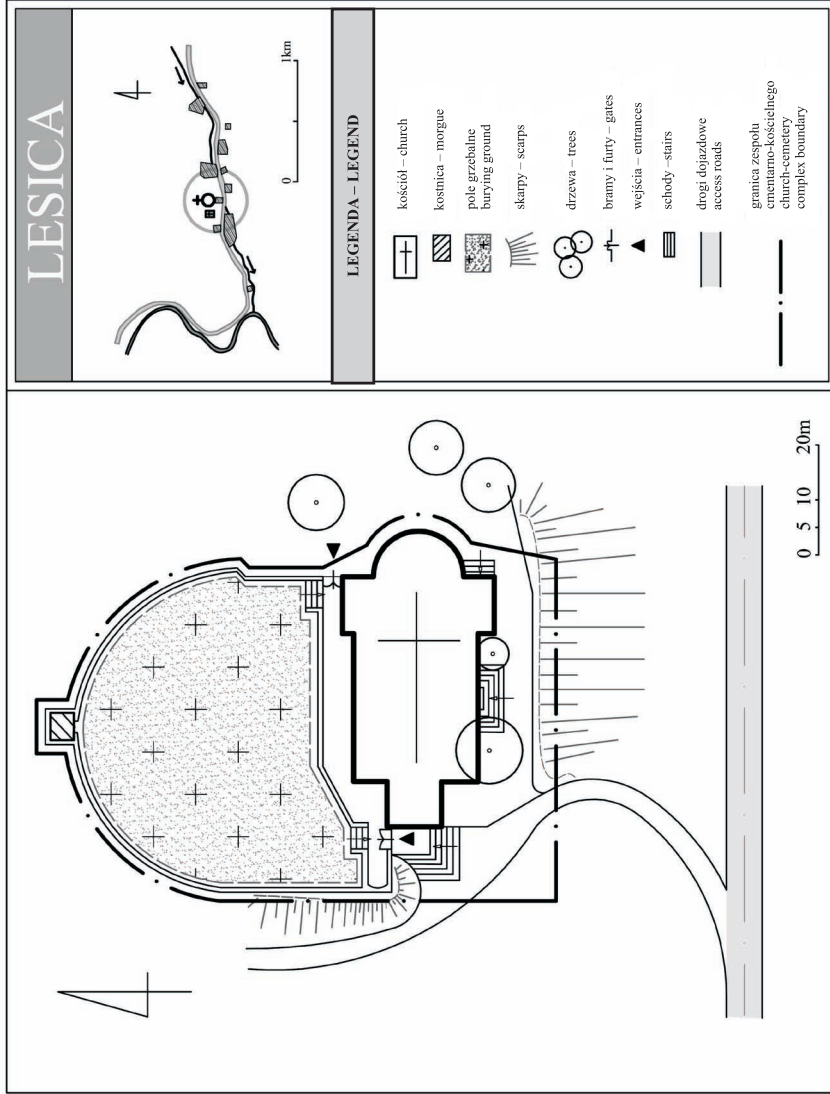
Rys. 9. Lokalizacja cmentarza w Lesicy (wg karty cmentarza w Lesicy 1999) (opracowane przez A. Krzemińską)
 Fig. 9. Location of the cemetery in Lesica (according to the Lesica cemetery card dated 1999)

Cmentarz w Lesicy zlokalizowany jest w centralnej części wsi przy kościele pw. św. Marcina. Położony jest w odległości ok. 200 m od głównej drogi, z którą łączy go ścieżka. Kościół jest budowlą orientowaną. Cmentarz o powierzchni 0,18 ha znajduje się na grzbiecie wzniesienia na wysokości ok. 598–600 m n.p.m. Przewyższenie wzniesienia wobec drogi wynosi 28–30 m. Najbliższy budynek jest oddalony od cmentarza o ok. 100 m (rys. 9). Budynek kościoła stanowi dominantę w krajobrazie. Bryła kościoła i mur cmentarza widoczne są z głównej drogi. Z cmentarza w kierunku północnym roztacza się widok na szczyty Czerniec i Sieniec, a w kierunku wschodnim na masyw Bochniaka.

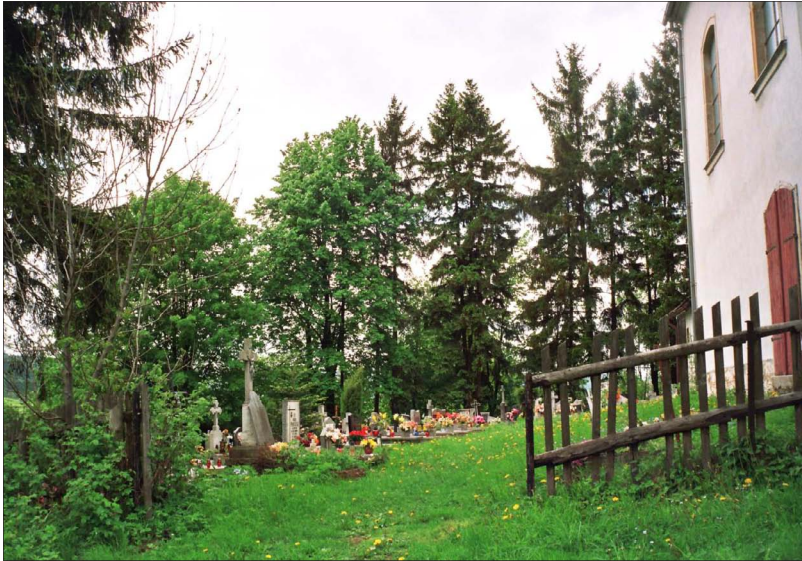
Fot. 9. Cmentarz w Boboszowie. Fragment dawnego ogrodzenia – maj 2006 r. (fot. A. Grochowska)
Photo 9. Cemetery in Boboszów. Part of a former fencing – May 2006

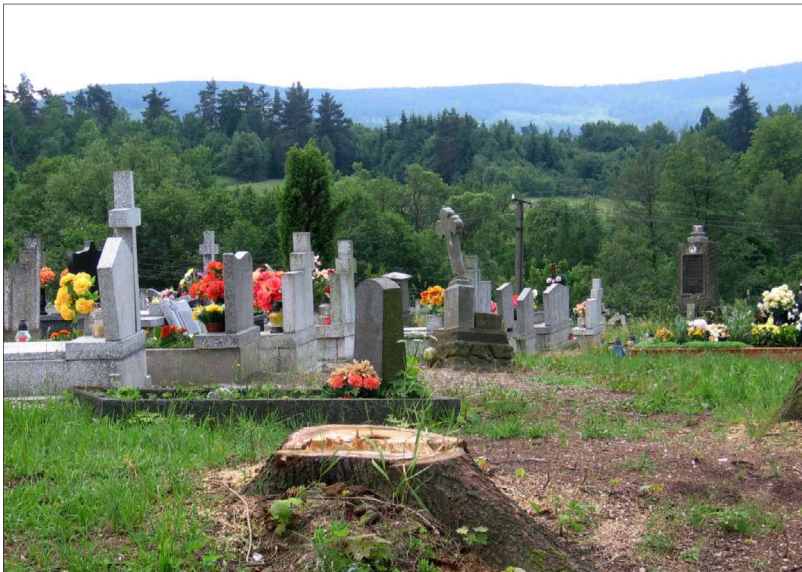
Fot. 10. Cmentarz w Boboszowie. Na pierwszym planie ślady po wyciętych pniach
wyznaczających granice miejsca pochówku – maj 2006 r. (fot. A. Zaręba)
Photo 10. Cemetery in Boboszów. In the foreground traces after tree trunks determining
the burying ground boundaries – May 2006

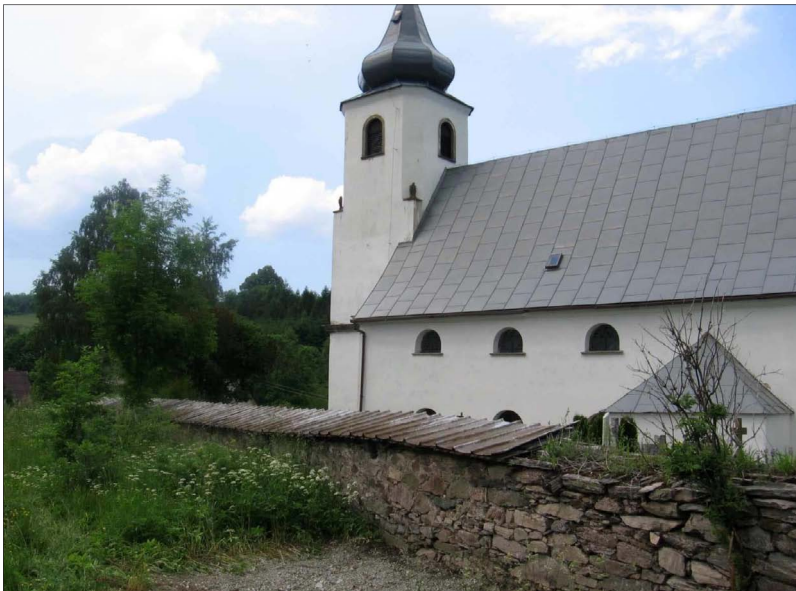
Fot. 12. Kamienny mur cmentarza w Gniewoszowie częściowo pokryty blachą – czerwiec 2006 r.
(fot. A. Zaręba)
Photo 12. Stone wall of the cemetery in Gniewoszów partly covered with sheet metal – June 2006

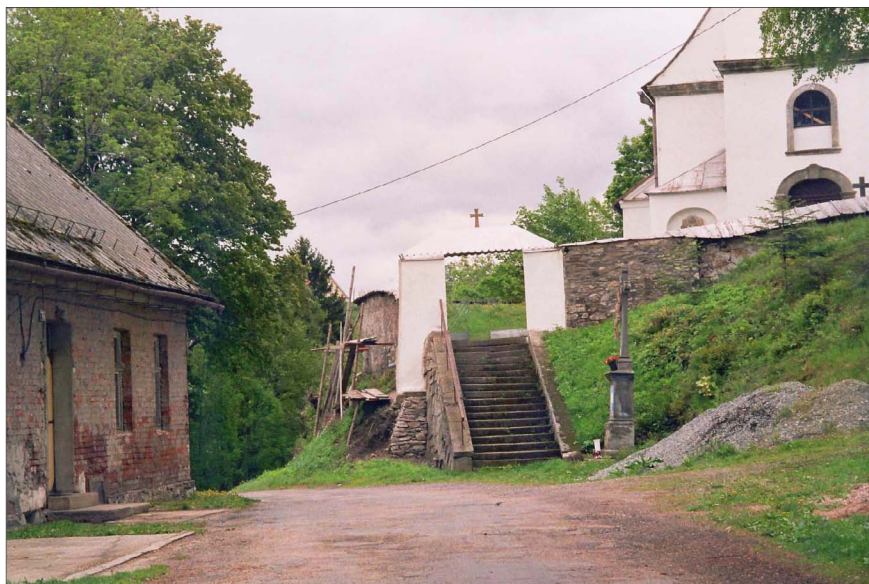
Fot. 13. Brama cmentarna w Gniewoszowie – maj 2006 r. (fot. A. Grochowska)
 Photo 13. Gate of the cemetery in Gniewoszów – May 2006

Cmentarz w Gniewoszowie posiada zarys nieregularnego owalu, zamkniętego prostokątnie od wschodu. Ogrodzony jest kamiennym, częściowo otynkowanym murem. W centrum cmentarza znajduje się kościół. Całość tworzy czytelny układ kompozycyjny. Wejście na teren cmentarza prowadzi od strony zachodniej. W obrębie pola grzebalnego brak jest drzew.

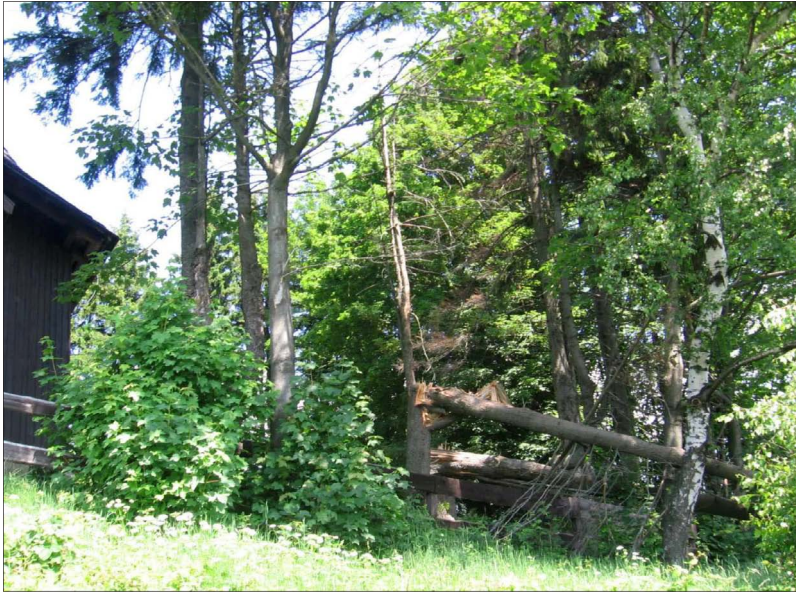
Fot. 14. Przerwane ogrodzenie w części wschodniej cmentarza w Kamiieńczuku – maj 2006 r.
(fot. A. Zaręba)

Photo 14. Broken fence in the east part of the cemetery in Kamiieńczuk – June 2006

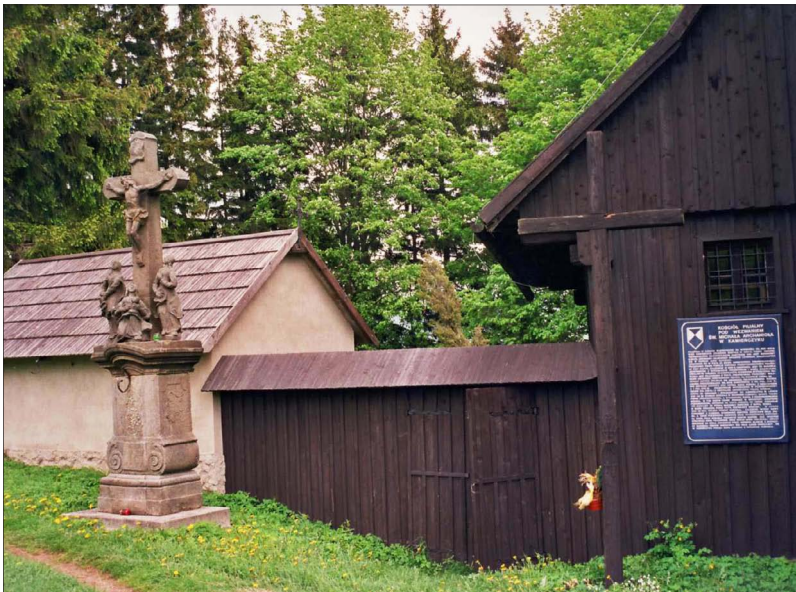
Fot. 15. Kamiieńczuk – ogrodzenie z furką – maj 2006 r. (fot. A. Grochowska)
Photo 15. Kamiieńczuk – fencing with a wicket – May 2006

Cmentarz w Kamieńczyku ogrodzony jest płotem zbitym z kołków i nieobrzynanych desek (fot. 14). Ogrodzenie postawili mieszkańcy miejscowości. Wcześniej miejsce pochówków otaczał żywopłot. Część ogrodzenia na wschód od kościoła na odcinku ok. 3 m. jest zniszczona. Na cmentarz prowadzi jednoskrzydłowa, drewniana furta o wysokości ok. 2 m., znajdująca się w zachodniej części ogrodzenia. Wzniesiona została przed XVIII w. [Karta Cmentarza w Kamieńczyku 1999]. W zachodniej części cmentarza na odcinku między kościołem i budynkiem kostnicy ogrodzenie ma postać drewnianej ściany (fot. 15). Furta oraz zachodni fragment ogrodzenia zbudowane są z takich samych desek, jakimi oszalowano kościół. Zwieńczone są jednospadowym daszkiem krytym gontem. Wraz z frontem kościoła tworzą całość kompozycyjno-architektoniczną.

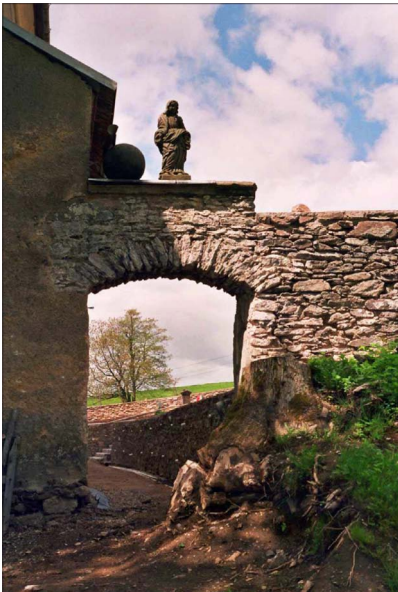
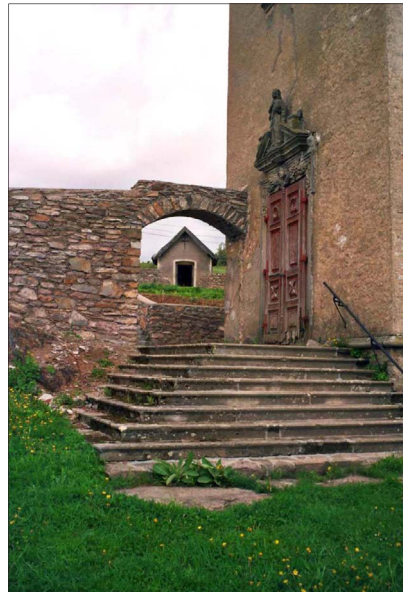
Na cmentarz prowadzą dwie bramy – jedna od strony południowej, druga od wschodniej. Do bramy południowej prowadzą kamienne schody, z których wejść można również do kościoła. Brama będąca częścią muru zwieńczona jest kamiennym łukiem. Brak na niej ozdób, jest stale otwarta. W bramie wschodniej znajdują się kamienne dekoracje – kamienna figura nieznannej świętej oraz kamienna kula (fot. 17).

Fot. 17. Bramy cmentarne. Po lewej – brama południowa, po prawej – brama wschodnia –
maj 2006 r. (fot. A. Grochowska)
Photo 17. Cemetery gates. On the left – southern gate, on the right – eastern gate – May 2006

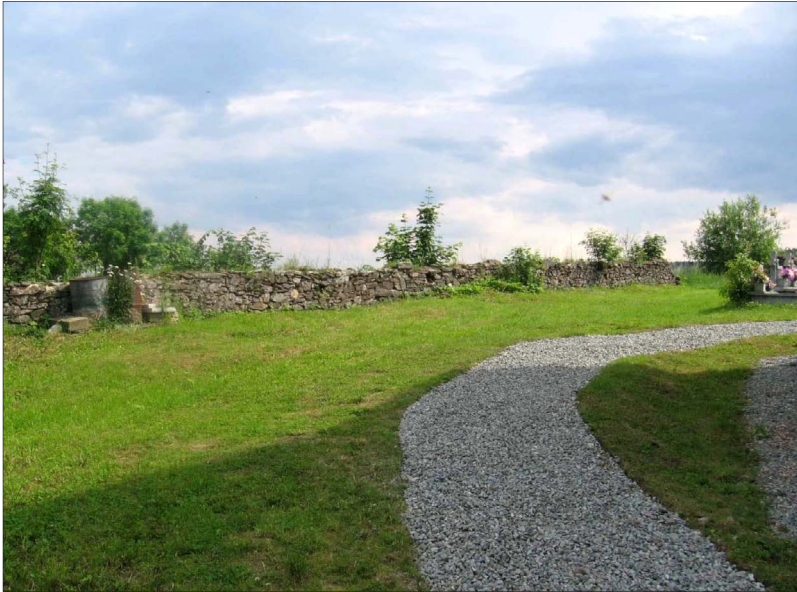
Fot. 18. Ścieżka z gysu kamiennego otaczająca kościół w Gniewoszowie – maj 2006 r.
(fot. A. Krzemińska)

Photo 18. Stone grit pathway surrounding the church in Gniewoszów – May 2006

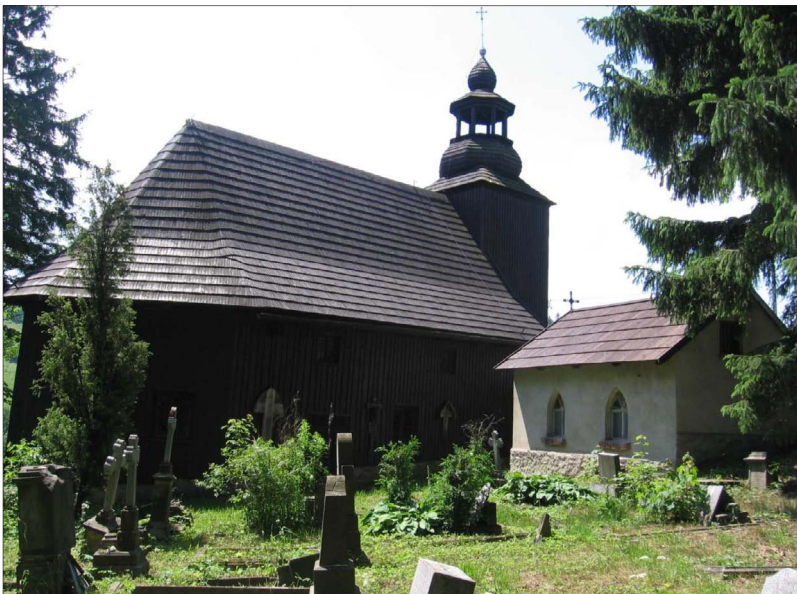
Fot. 19. Brak wytyczonych ścieżek na cmentarzu w Kamieńczyku – maj 2006 r. (fot. A. Krzemińska)
Photo 19. Lack of established pathways at the cemetery in Kamieńczyk – May 2006

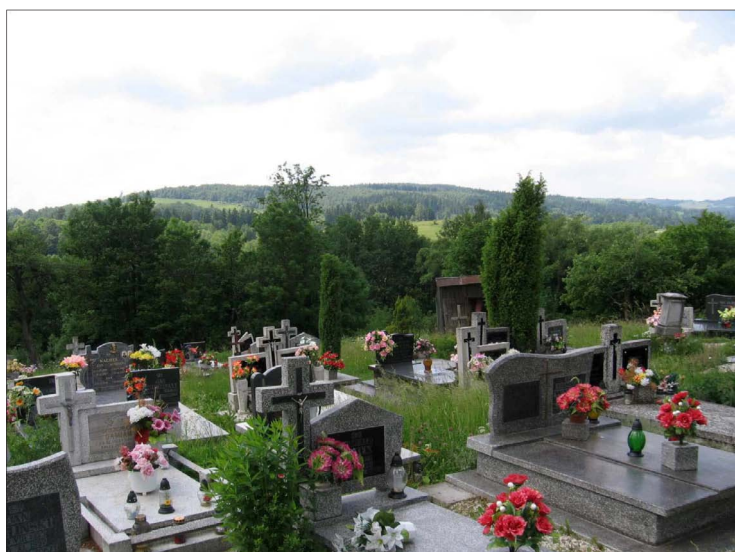
Fot. 20. Nagrobki na cmentarzu w Boboszowie – czerwiec 2006 r. (fot. A. Zaręba)
Photo 20. Gravestones in the cemetery in Boboszów – June 2006

Na cmentarzu znajduje się sto czternaście nagrobków. Trzynaście z nich nie ma inskrypcji, oznaczone są jedynie krzyżami – kamiennymi, żeliwnymi i drewnianymi. Na pozostałych nagrobkach widnieją czytelne daty pochówków. I tak, pośród dziewięćdziesięciu siedmiu pomników polskich znajdują się cztery niemieckie sprzed 1945 roku. Tabela 1 przedstawia zestawienie liczb nagrobków z inskrypcjami w poszczególnych przedziałach czasowych.

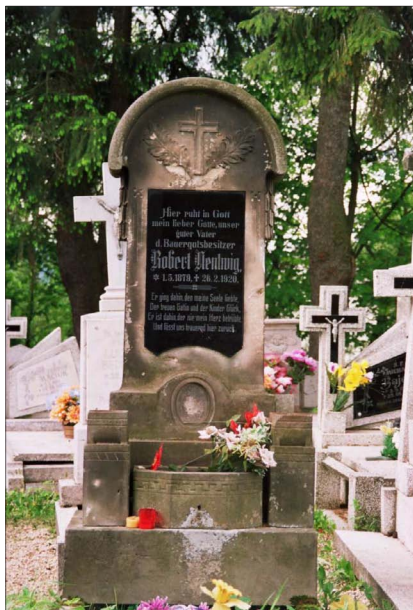
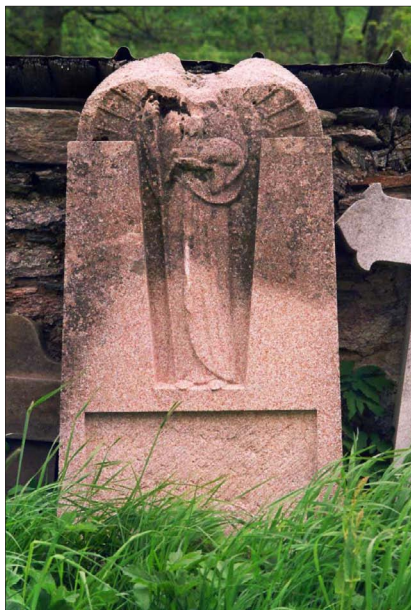
Fot. 21. Boboszczów – nagrobki niemieckie – maj 2006 r. (fot. A. Grochowska)
Photo 21. Boboszczów – a German gravestone – May 2006

W części północnej cmentarza znajduje się najwięcej nagrobków z lat 70. XX w. Tam też mieszczą się nagrobki niemieckie (fot. 21). W części zachodniej pola grzebalnego przeważają pomniki z lat 90. ubiegłego stulecia i tylko w tej części cmentarza znajdują się groby z lat 50. XX w.

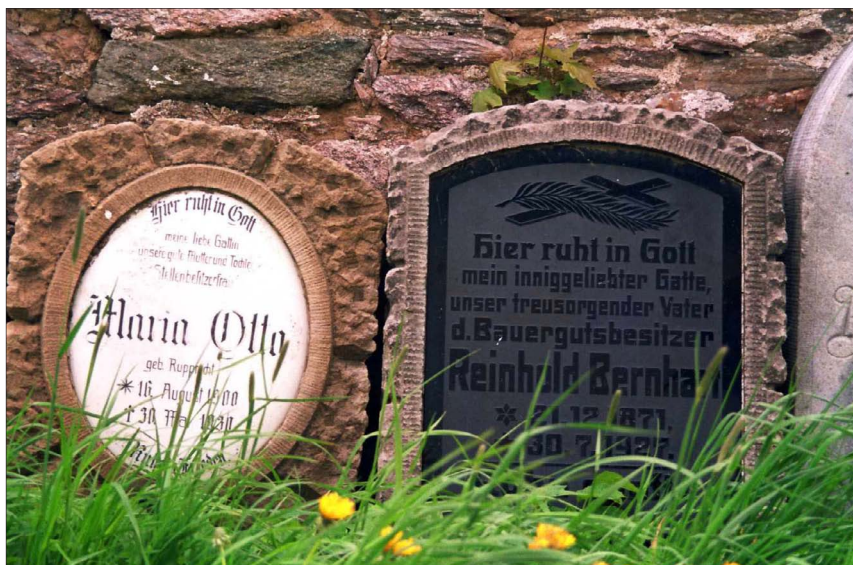
Fot. 22. Gniewoszków – niemieckie płyty inskrypcyjne umieszczone przy północnej stronie ogrodzenia – maj 2006 r. (fot. A. Grochowska)

Photo 22. Gniewoszków – German inscription plates located by the north side of fence – May 2006

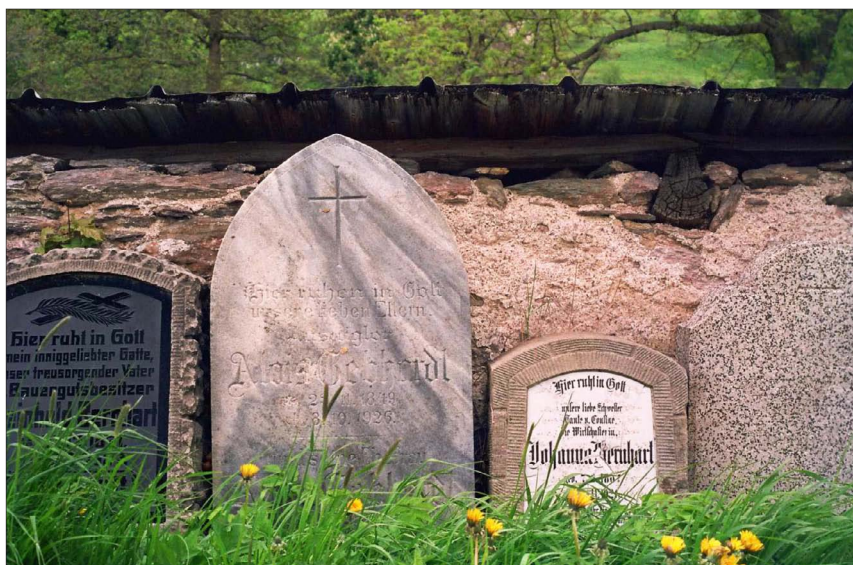
Fot. 23. Gniewoszków – niemieckie płyty inskrypcyjne – maj 2006 r. (fot. A. Grochowska)

Photo 23. Gniewoszków – German inscription plates – May 2006

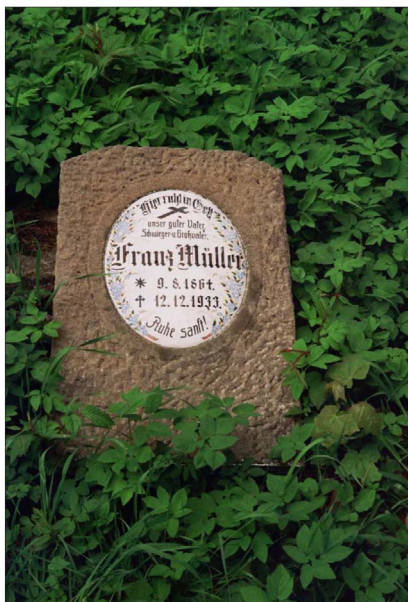
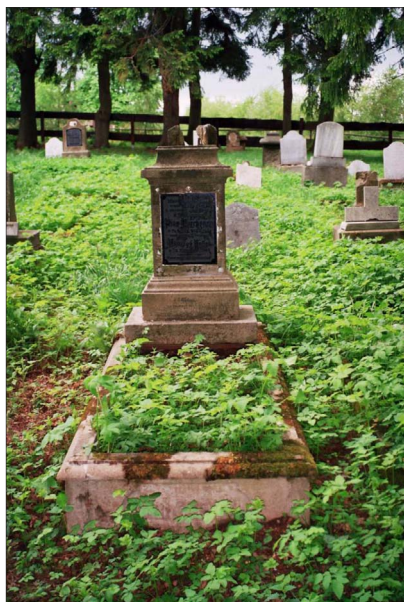
Fot. 24. Kamięńczyk – nagrobki niemieckie – czerwiec 2006 r. (fot. A. Grochowska)
 Photo 24. Kamięńczyk – German gravestones- June 2006

Po drugiej wojnie światowej, w latach 1948–1951 i 1951–1952, odbyły się na cmentarzu tylko dwa pochówki. Ciała dzieci złożone zostały we wspólnym grobie. Jest to jedyny w Kamieńczyku nagrobek polski, pozostałe są niemieckie (fot. 24, 25). Pogrzeby dzieci odbyły się, pomimo tego że cmentarz nie był już użytkowany⁶.

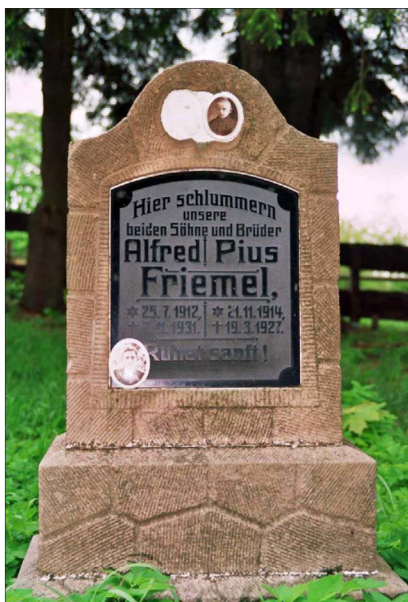
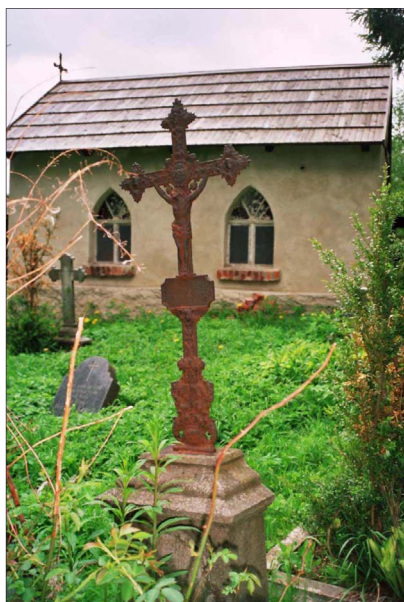
Fot. 25. Niemieckie nagrobki na cmentarzu w Kamięńczyku – czerwiec 2006 r. (fot. A. Grochowska)
 Photo 25. German gravestones at the cemetery in Kamięńczyk – June 2006

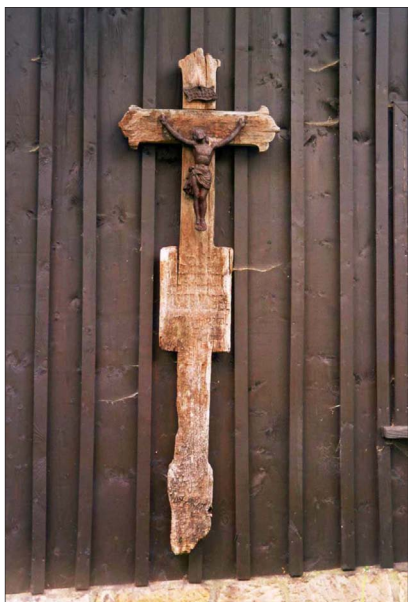
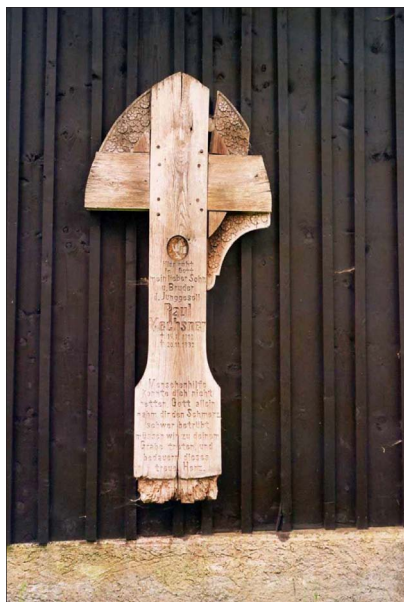
Fot. 26. Drewniane krzyże na ścianie kościoła na cmentarzu w Kamińcyku – czerwiec 2006 r.
(fot. A. Grochowska)

Photo 26. Wooden crosses on a church wall at the cemetery in Kamińcyku – June 2006

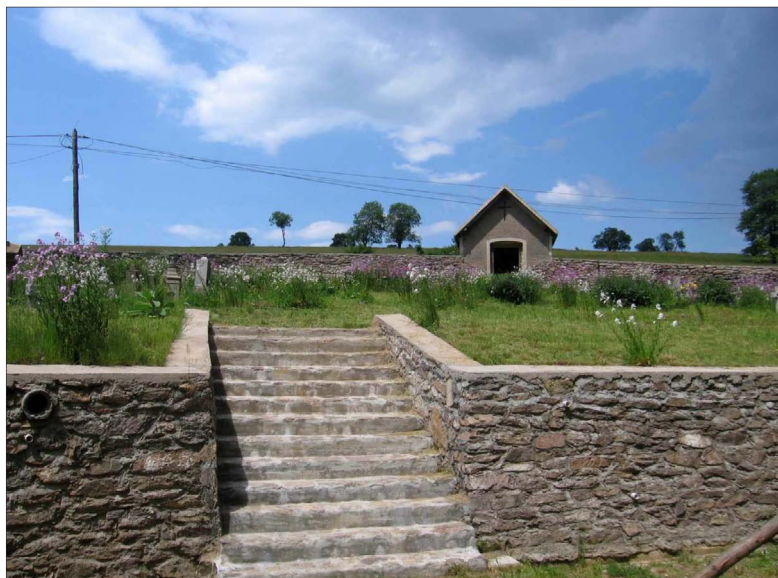
Fot. 27. Miejsce bez nagrobków w części centralnej cmentarza w Lesicy maj 2006 r. (fot. A. Zaręba)
Photo 27. A place without gravestones in the central part of the cemetery in Lesica – May 2006

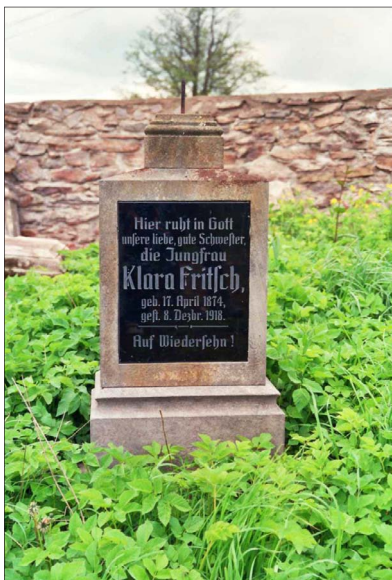
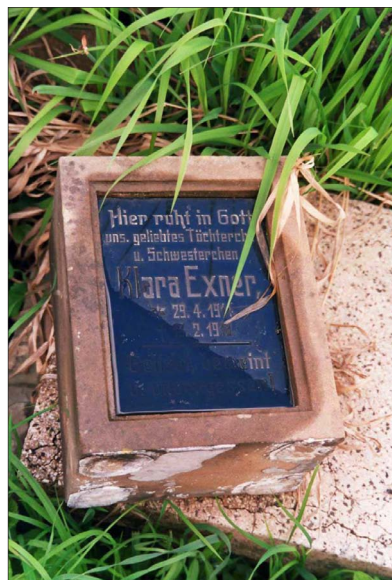
Fot. 28. Niemieckie nagrobki w części zachodniej cmentarza w Lesicy – maj 2006 r.
(fot. A. Grochowska)

Photo 28. German gravestones in the west part of the cemetery in Lesica – May 2006

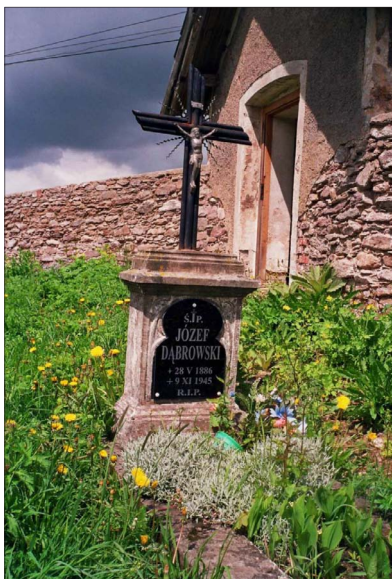
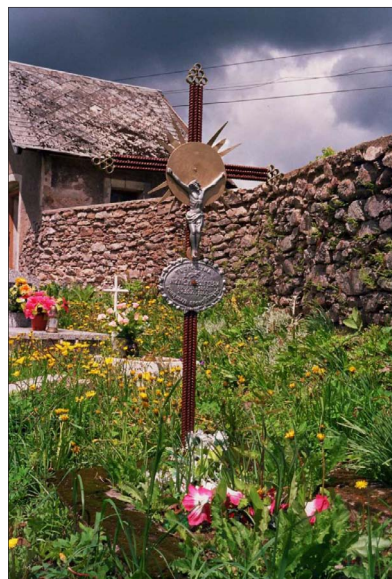
Fot. 29. Cmentarz w Lesicy. Po lewej nagrobek niemiecki zaadaptowany na nagrobek polski, po prawej nagrobek polski – krzyż z pręta zbrojeniowego – maj 2006 r. (fot. A. Grochowska)

Po przekopaniu grobów i likwidacji nagrobków niemieckich uzyskano z czasem teren grzebalny przeznaczony na pochówki polskie. Widoczne są wprowadzone nowe elementy wystroju przestrzeni cmentarnej. Formy pomników nagrobnych stawianych w Lesicy, Gniewoszowie i Boboszowie po 1945 r. niczym nie różnią się od tych spotykanych na nowych, powojennych cmentarzach w regionie i we Wrocławiu. Nagrobki mają kształt prostopadłościanów z pionowo postawioną na nich tablicą inskrypcyjną. Wykonane są z szarego lub czarnego granitu i lastriko. Niekiedy na grobach umieszczone są jedynie proste, drewniane krzyże. Interesujące są współczesne dekoracje na nagrobkach. Przykładem mogą być dwa polskie groby w Lesicy, które wyróżniają się materiałem, jaki przeznaczono do ich przyozdobienia. Jeden z nagrobków pokryty jest ceramicznymi płytkami kuchennymi, nad drugim wznosi się krzyż z pręta zbrojeniowego.

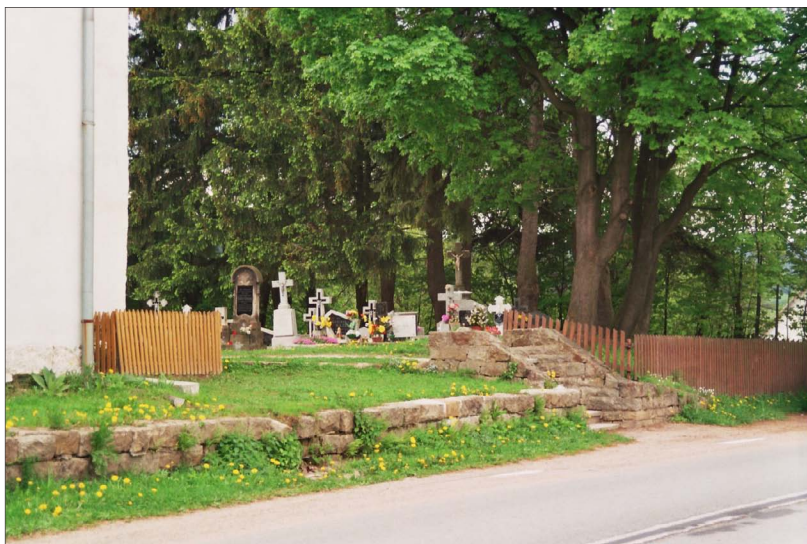
Granice cmentarza w Boboszowie według inwentaryzacji wykonanej w 1999 r. wyznaczał szpaler trzydziestu dwóch drzew, w tym dwudziestu jeden świerków, dziewięciu klonów, jednej brzozy i jednej daglezji [Karta Cmentarza w Boboszowie 1999] (fot. 30). Stan zdrowotny starodrzewu oraz ogólny stan zachowania zieleni na cmentarzu oceniony został jako dobry [Karta Cmentarza w Boboszowie 1999]. Drzewa okalające cmentarz zostały usunięte, ponieważ ich system korzeniowy kruszył mur ogrodzeniowy cmentarza. Śladem po wyciętych drzewach są pnie znajdujące się wzdłuż ogrodzenia (fot. 31). Z drugiej strony, korzenie drzew podtrzymywały skarpe (fot. 32). Ich wycięcie rozpoczęło proces stopniowego obsuwania się tarasu, na którym znajduje się cmentarz. Spływająca woda deszczowa powoduje osuwanie się cmentarza w kierunku północnym. Taki stan rzeczy może w przyszłości zagrozić nawet budynkowi kościoła. Stosuje się zabiegi zmierzające do zatrzymania negatywnego procesu, poprzez wzniesienie wału ziemnego wzmocnionego kamieniami polnymi. Są to jednak działania niewystarczające. Jedyne wskazaniem jest przeprowadzenie właściwej melioracji cmentarza i odprowadzenie wody deszczowej poza jego obręb oraz ponowne posadzenie drzew i krzewów podtrzymujących korzeniami taras ziemny.

Fot. 30. Drzewa wyznaczające granice cmentarza – czerwiec 2006 r. (fot. A. Grochowska)
Photo 30. Trees determining the cemetery boundaries – June 2006

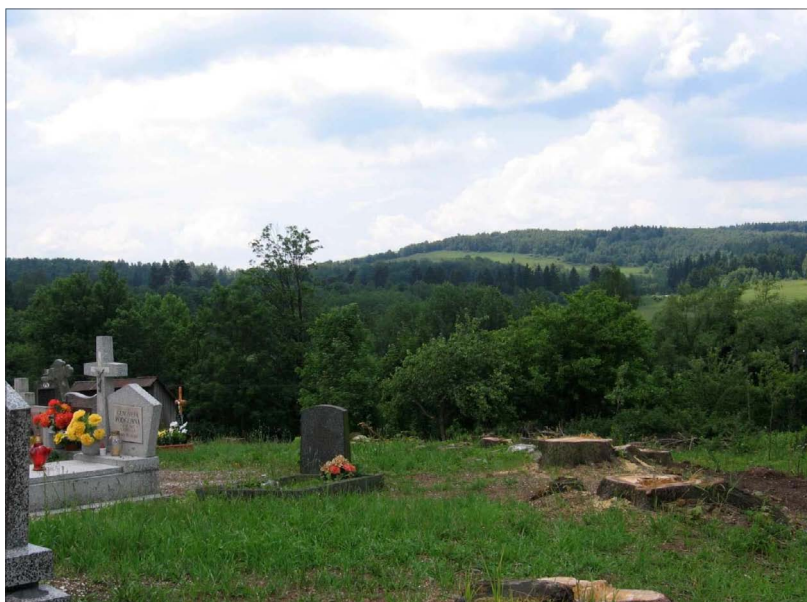
Fot. 31. Pozostałości po wyciętych drzewach na cmentarzu w Boboszwów – czerwiec 2007 r.
(fot. A. Krzemińska)
Photo 31. Residue after felled trees at the cemetery in Boboszwów

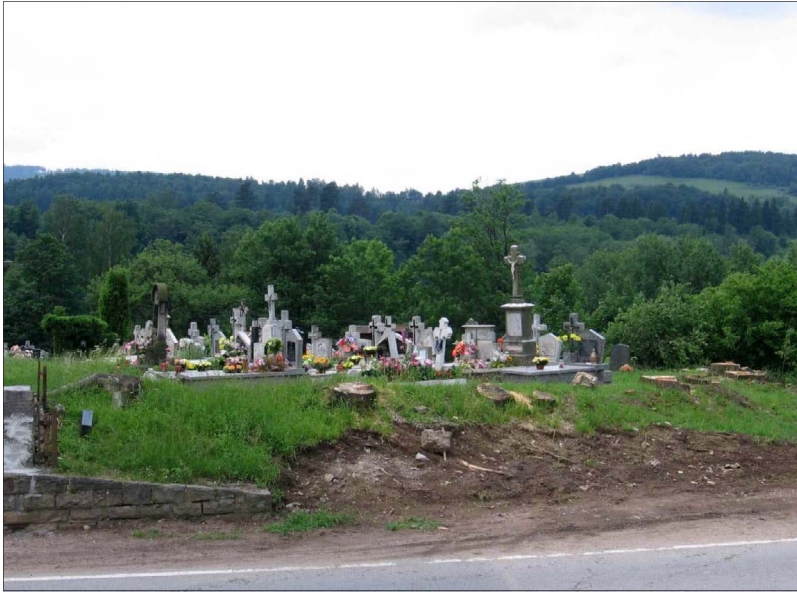
Fot. 32. Wał ziemny wzmocniający skarpe na cmentarzu w Boboszowie – czerwiec 2007 r.
(fot. A. Krzemińska)

Photo 32. Earth embankment reinforcing the scarp at the cemetery in Boboszów – June 2007

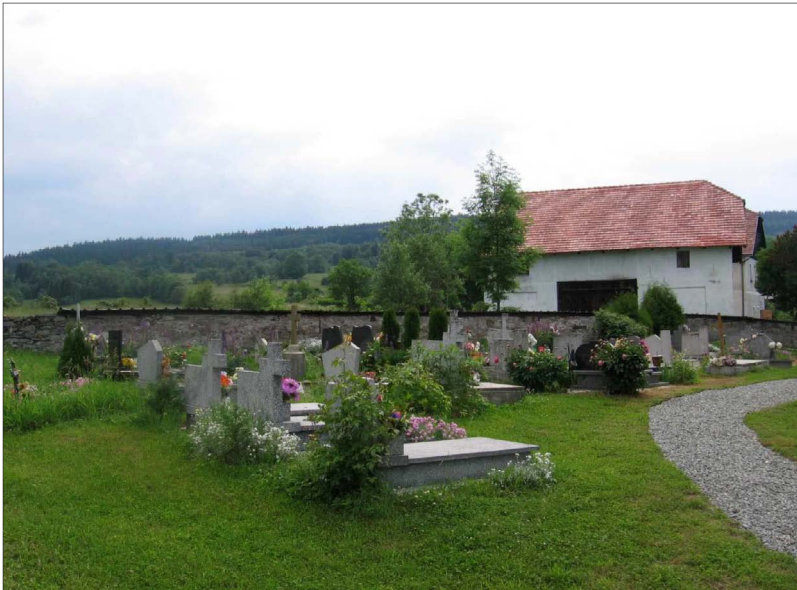
Fot. 34. Wnętrze cmentarza w Kamięńczyku – czerwiec 2006 r. (fot. A. Grochowska)
Photo 34. Interior of the cemetery in Kamięńczyk – June 2006

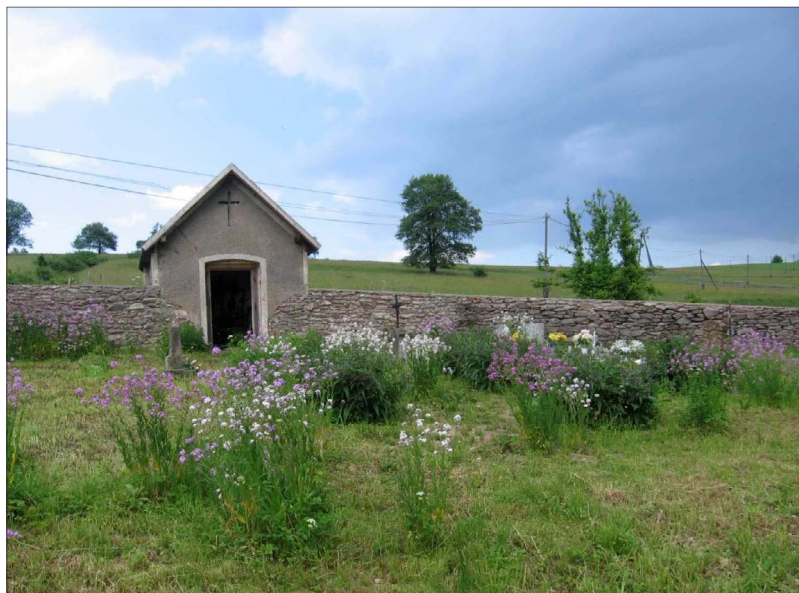
Fot. 35. Wnętrze cmentarza w Lesicy – maj 2006 r. (fot. A. Zaręba)
Photo 35. Interior of the cemetery in Lesica – May 2006

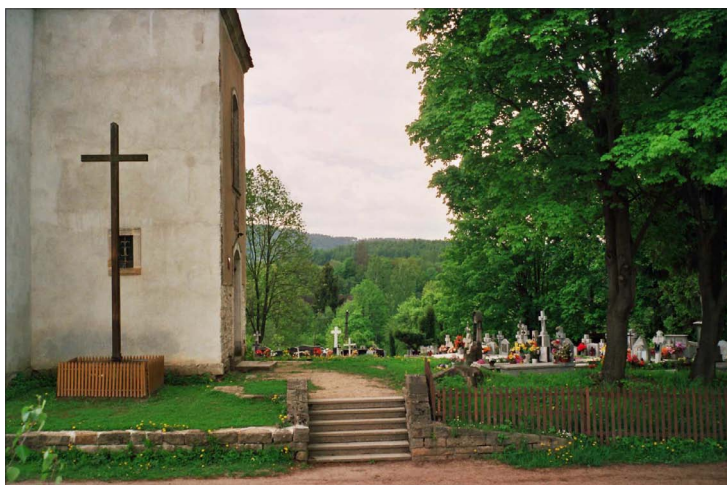
Przy wschodnim wejściu na cmentarz w Boboszowie, przy kościele, wznosi się prosty, drewniany krzyż. Frontem zwrócony jest do drogi, w kierunku wschodnim (fot. 36). Natomiast w Gniewoszowie, przy głównej drodze wiejskiej, przed wejściem na schody prowadzące do kościoła znajduje się kamienny krzyż (fot. 37).

Fot. 36. Drewniany krzyż przed kościołem w Boboszowie – czerwiec 2006 r. (fot. A. Grochowska)
Photo 36. Wooden cross in front of the church in Boboszów – June 2006

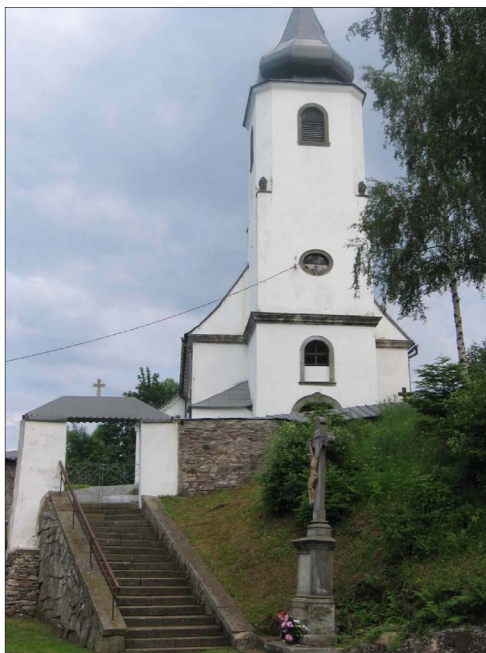
Fot. 37. Kamienny krzyż przed wejściem na teren cmentarza i kościoła w Gniewoszowie –
czerwiec 2006 r. (fot. A. Zaręba)

Photo 37. Wooden cross before the entrance to the cemetery and church area in Gniewoszów -
June 2006

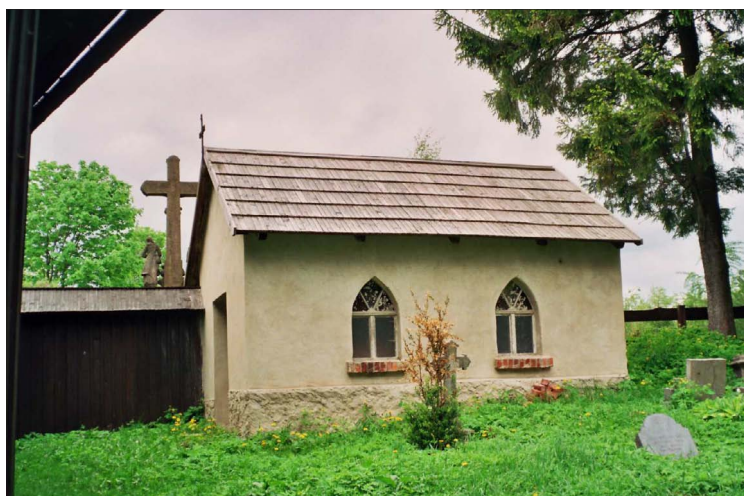
Na cmentarzu w Kamieńczyku, przy ogrodzeniu od zachodniej strony, tuż przy furcie, stoi kostnica z drugiej połowy XIX w. [Karta Cmentarza w Kamieńczyku 1999]. Kostnica i cmentarz nie są użytkowane. Budynek ma plan prostokąta. Wejście znajduje się od strony południowej, w ścianie wschodniej są dwa, ostrołukowe otwory okienne. Kostnica ma tradycyjną, murowaną konstrukcję na cokole kamiennym. Ściany są tynkowane, gładkie. Całość przykryta jest dwuspadowym, symetrycznym dachem o konstrukcji drewnianej i nachyleniu połaci około 45°. Pokrycie dachu stanowi gont. Kostnica w kalenicy ma wysokość około czterech metrów (fot. 38). Do założenia cmentarnego w Kamieńczyku należą również pomnik poległych w I wojnie światowej, znajdujący się przy drodze, u podnóża stoku wzniesienia, na którym stoi kościół. Na płycie z piaskowca widnieją osiemnaście nazwisk poległych. W narożnikach pomnika rosną cztery lipy (fot. 39).

Fot. 38. Kamięczek – kostnica – czerwiec 2006 r. (fot. A. Grochowska)

Photo 38. Kamięczek – the morgue – June 2006

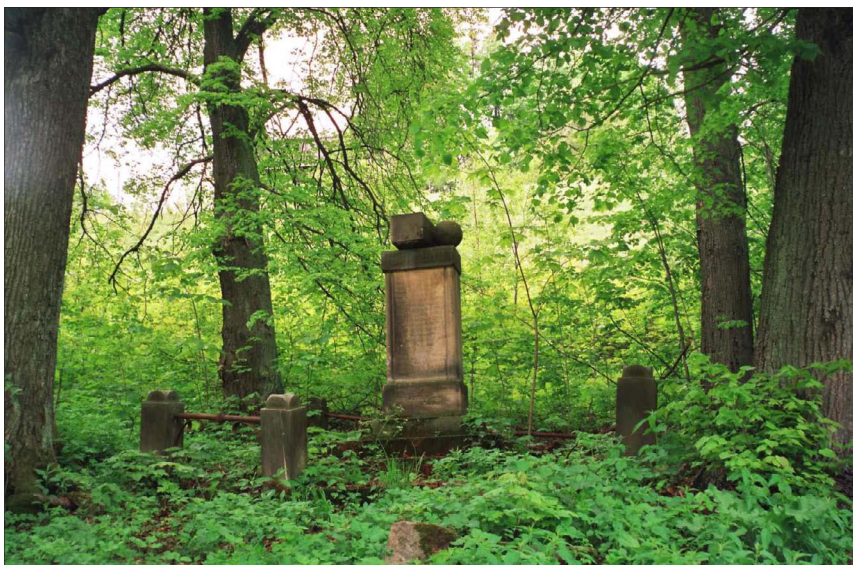
Fot. 39. Kamieńczyk – pomnik poległych w I wojnie światowej – maj 2006 r. (fot. A. Grochowska)
Photo 39. Kamieńczyk – memorial to the fallen in World War I – May 2006

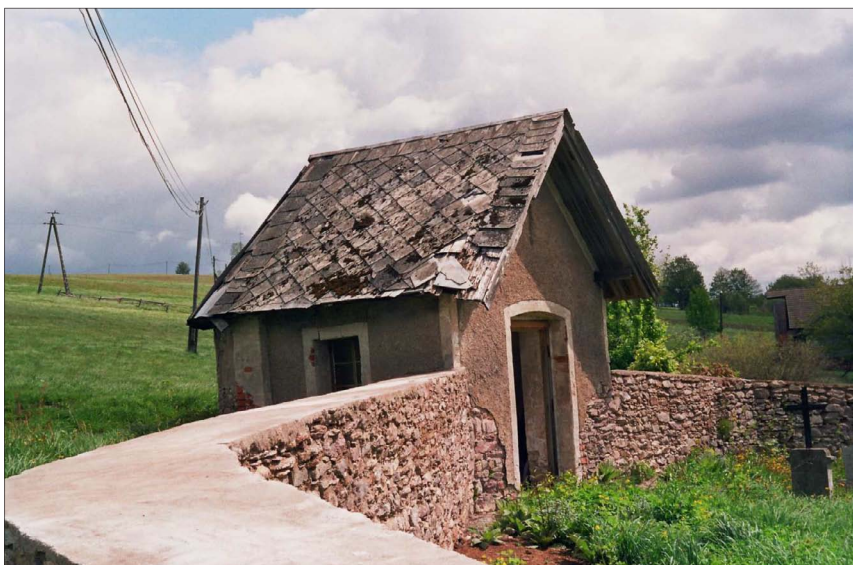
Na cmentarzu w Lesicy, jako przedłużenie muru od strony północnej, znajduje się ściana szczytowa kostnicy z drugiej połowy XIX w. (fot. 40) [Karta Cmentarza w Lesicy 1999]. Bryła budynku mieści się częściowo poza obrębem ogrodzenia cmentarza. Kostnica założona została na planie prostokąta. Wejście znajduje się od strony południowej, w ścianach wschodniej i zachodniej są dwa, prostokątne otwory okienne. Budynek ma tradycyjną, murowaną konstrukcję (fot. 40). Ściany są tynkowane, gładkie. Całość przykryta jest dwuspadowym, symetrycznym dachem o konstrukcji drewnianej i nachyleniu połaci około 45°. Pokrycie dachu stanowią łupki. Kostnica w kalenicy ma wysokość około trzech metrów. Współcześnie w kostnicy składowane są fragmenty zniszczonych nagrobków.

Fot. 40. Lesica – kostnica – maj 2006 r. (fot. A. Grochowska)
Photo 40. Lesica – the morgue – May 2006

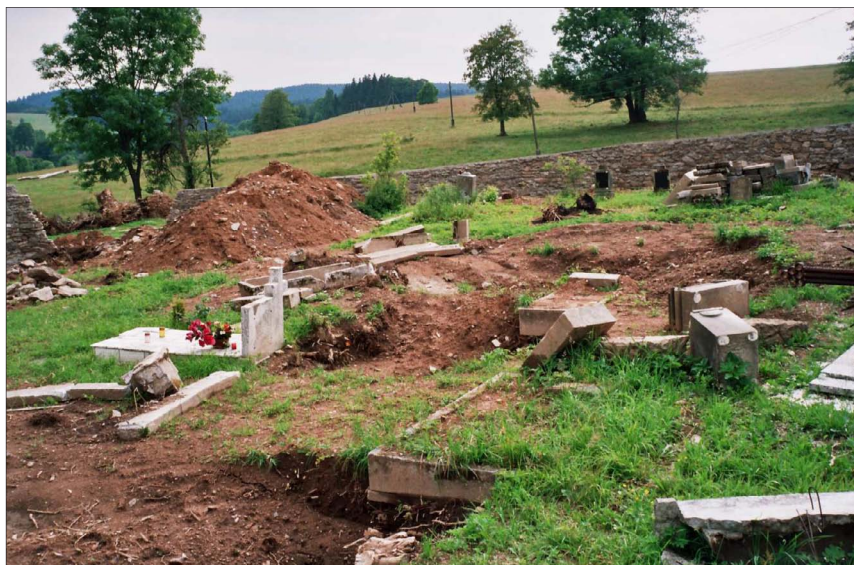
Fot. 41. Lesica – nagrobki zniszczone podczas prac melioracyjnych (fot. A. Grochowska)
Photo 41. Lesica – gravestones destroyed during drainage works
