**WSPÓŁCZESNE PROBLEMY
ARCHITEKTURY KRAJOBRAZU**

**PRZEMIJAJĄCE KRAJOBRAZY
– PRZYKOŚCIELNE CMENTARZE
GMINY MIĘDZYLESIE**

Wrocław 2008

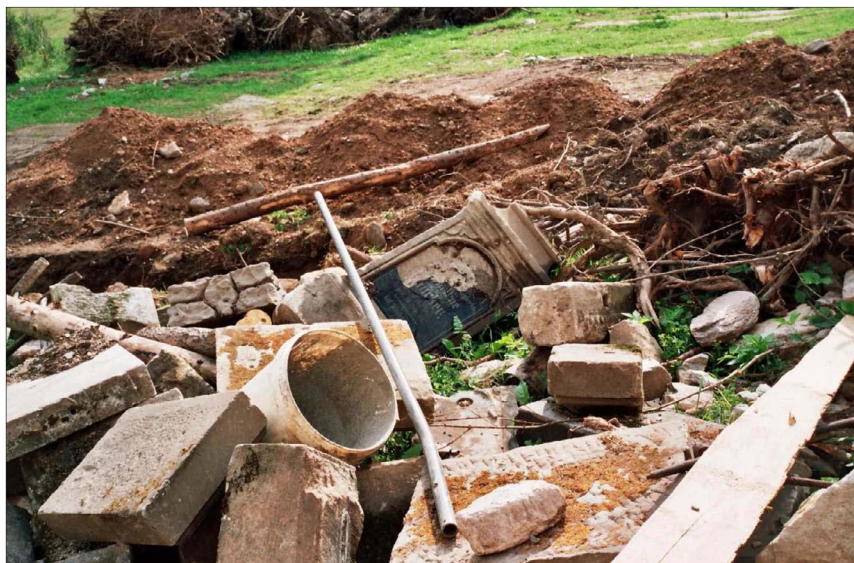
Fot. 42. Lesica – zniszczone nagrobki (fot. A. Grochowska)
Photo 42. Lesica – destroyed gravestones

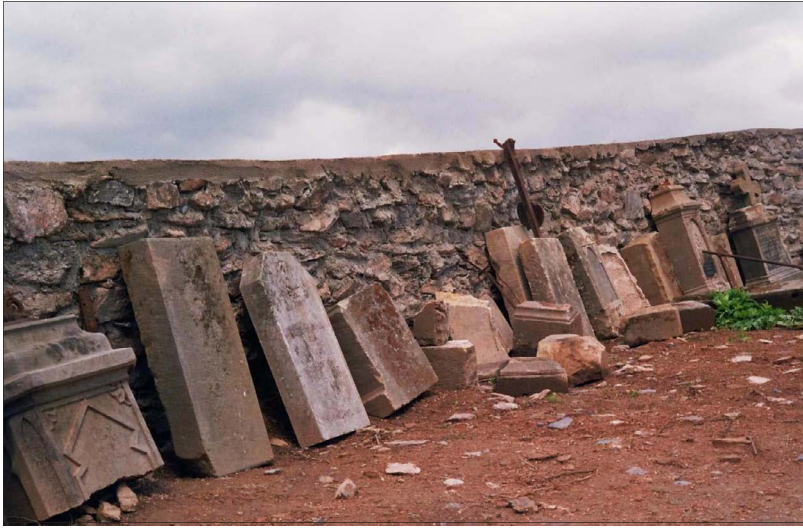
Fot. 43. Lesica – pozostałości po zniszczonych nagrobkach (fot. A. Grochowska)
Photo 43. Lesica – remnants after destroyed gravestones

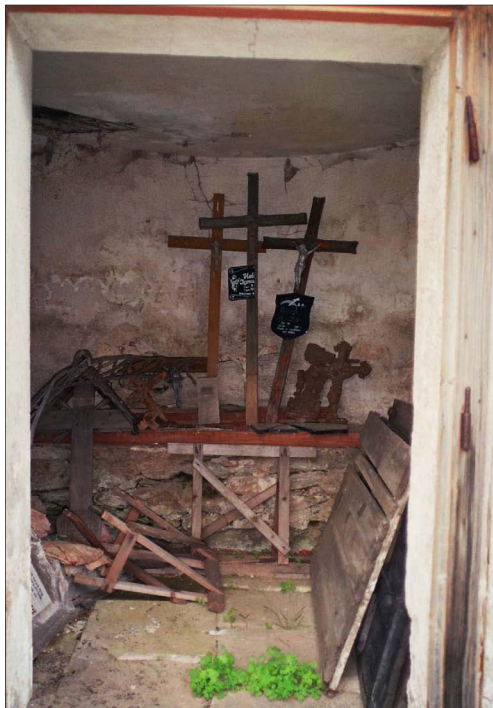
Fot. 44. Lesica – wnętrze zdewastowanej kostnicy (fot. A. Grochowska)
Photo 44. Lesica – interior of the devastated morgue

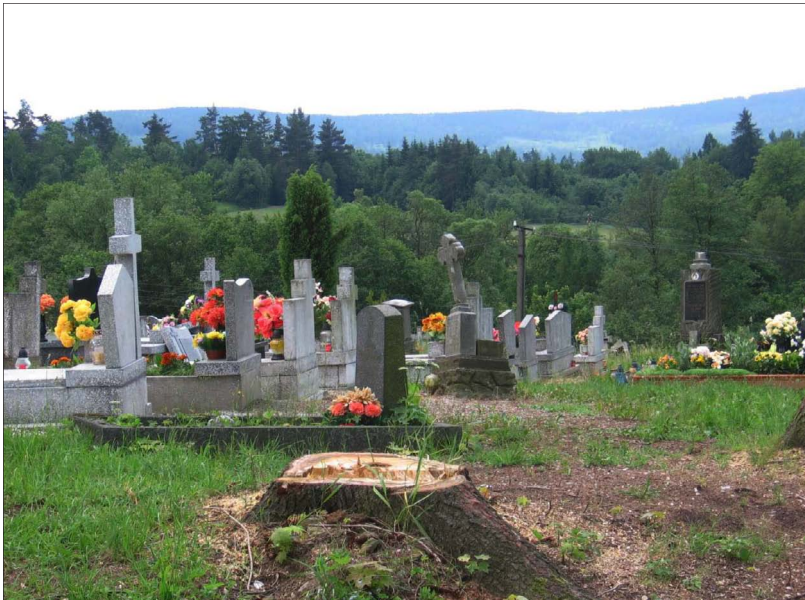
Fot. 45. Pozostałości po starodrzewiu na cmentarzu w Boboszowie – czerwiec 2006 r.
(fot. A. Zaręba)

Photo 45. Remains after old-growth trees at the cemetery in Boboszów – June 2006

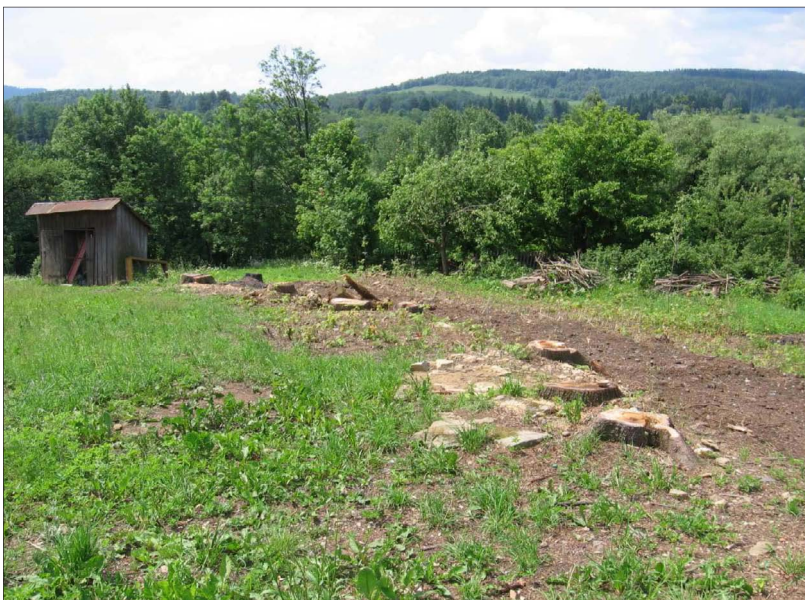
Fot. 46. Granica cmentarza w Boboszowie – maj 2006 r. (fot. A. Zaręba)

Photo 46. Boundary of the cemetery in Boboszów – May 2006
