Współczesne adaptacje zabudowy folwarcznej na terenie Kotliny Jeleniogórskiej

Modern adaptations of farm complexes in the area of the Jelenia Góra Valley

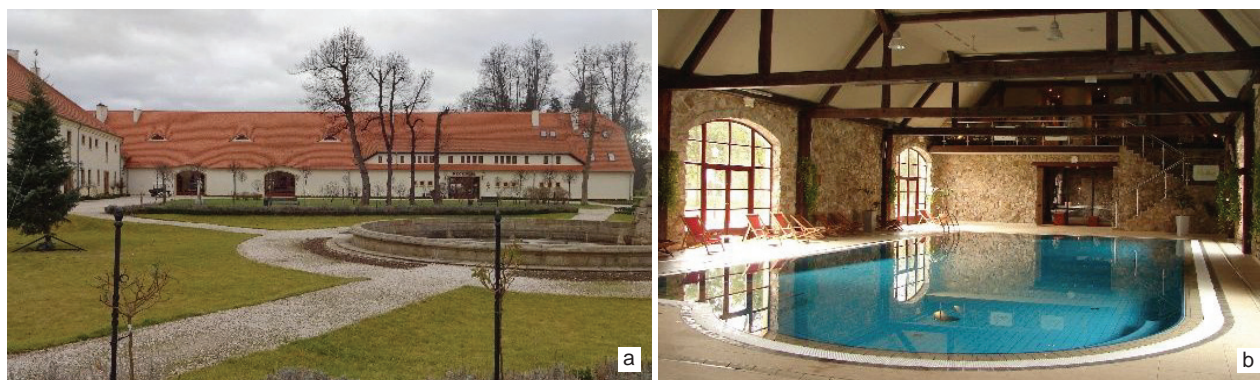
Il. 2. Wojanów: a) odbudowana stodoła, elewacja frontowa oraz b) wnętrze – część basenowa (fot. A. Marcinów, 2015)

Fig. 2. Wojanów: a) rebuilt barn, front elevation and b) interior – swimming pool part (photo by A. Marcinów, 2015)

The last building of the layout is a new object. Originally, there was a barn in its place, which due to its disastrous technical condition was pulled down in the 1980s by the State Agricultural Farm [13, p. 49]. The building was reconstructed in its external outline on the basis of one photograph depicting the object. A swimming pool, spa and fitness centre, bar and hotel rooms were designed in the restored barn. The method of the interior’s solution in the newly designed building in the territory of the post-manor was an important issue. The owner could decide on modern decor¹³ as well as a historicising version. Finally, the building was given a rustic character, which was similar to the one given to other objects. In this way, the barn does not really stand out either with its architecture or interior design among the surrounding monuments (Fig. 2). A positive step was the reuse of original elements in its construction, namely stone and beams of the roof truss as well as the ceiling of other farm objects of the complex.

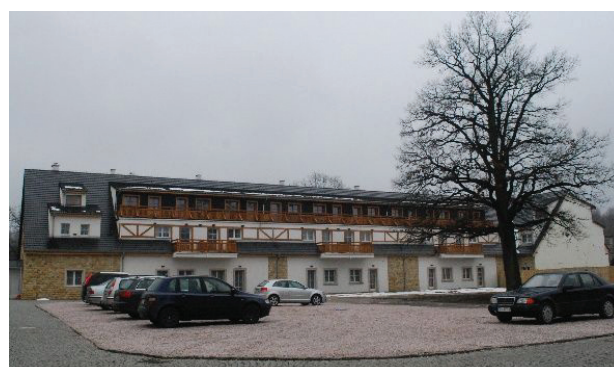
Il. 3. Staniszów Dolny, nowy budynek w miejscu dawnego gospodarczego (fot. L. Golonka, 2016)

Fig. 3. Staniszów Dolny, new building in place of the old farm one (photo by L. Golonka, 2016)

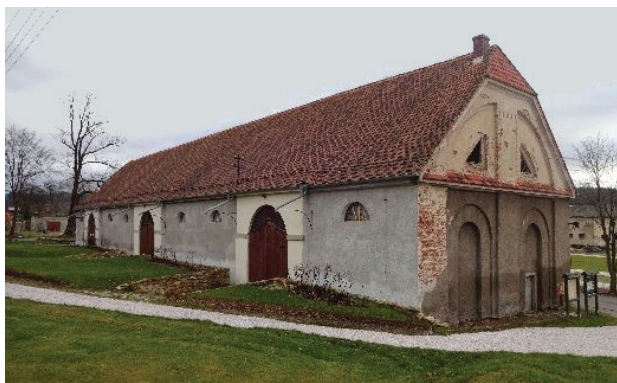
Il. 5. Bukowiec, wyremontowana stodoła (fot. A. Marcinów, 2015)

Fig. 5. Bukowiec, renovated barn (photo by A. Marcinów, 2015)

On completion of works the former farm in Bukowiec will be the largest layout which will be adapted to new tasks. This is the only case among the discussed complexes where the buildings will exist regardless of the residence. The owner of the palace is the Association of the Giant Mountains Municipalities, whereas the owner of the farm buildings is the Foundation of the Valley of Palaces and Gardens. In 2006 the organization leased the ruined farm buildings from the AWRSP and four years they were bought by this organisation¹⁸. The complex which consists of a residential and farm building, a cowshed, a barn, an administration building and a brewery is grouped around a rectangular courtyard. The palace is situated at some distance from the farm buildings¹⁹. Condition of the buildings which were used after the war by the PGR was tragic. At present, the farm layout is planned to be used for Education and Training Integrative Centre. Several-day training sessions and conferences for institutions with small and medium budgets are to be held there. The first project of adapting the former barn to a conference and exhibition object was made in 2011. Soon modernization works started. In the years 2013–2014 in the next building – the brewery – several rooms were used as a tourist information office. The seat of the Foundation of the Valley of Palaces and Gardens was located there too. At that time in the barn, which had rustic decor, a cafe and a shop with local products were opened and exhibitions were organised (Fig. 5) [23], [24].
