Architectus

Edmund Małachowicz

Prace konserwatorskie w Babilonie i Niniwie. Część II

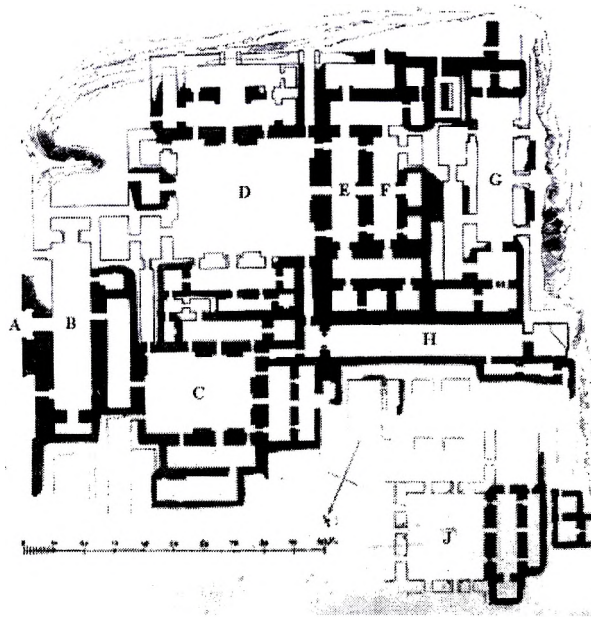
Ryc. 2. Niniwa. Plan wykopalisk na wzgórzu Kujundżyku w latach 1846–1930 (wg R. Barnet. *Assyrian palace reliefs in the British Museum*. London 1970). U dołu – plan pałacu Sennacheriba: A, G – wejście główne (ozdobione dwiema rzeźbami *lamassu*); C, D, J – dziedzińce: galerie z płaskorzeźbami (*ortostatami*) [4] s. 45–46

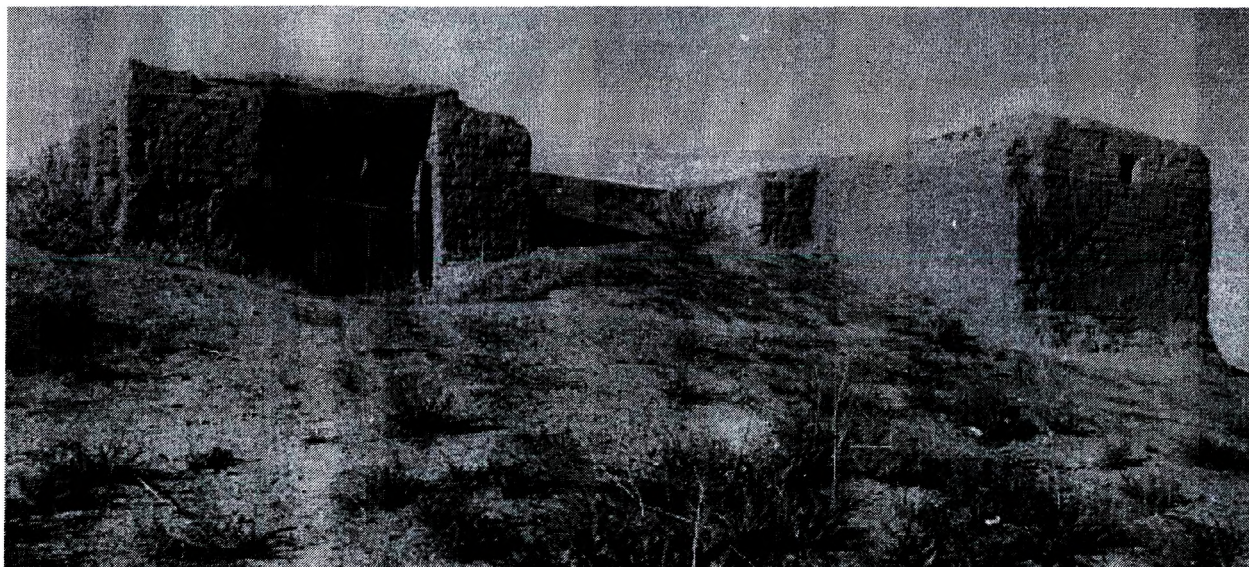
Ryc. 8. Relikty bramy Sina po częściowym odsłonięciu w latach 1965–1966 (fot. autora, 1982)

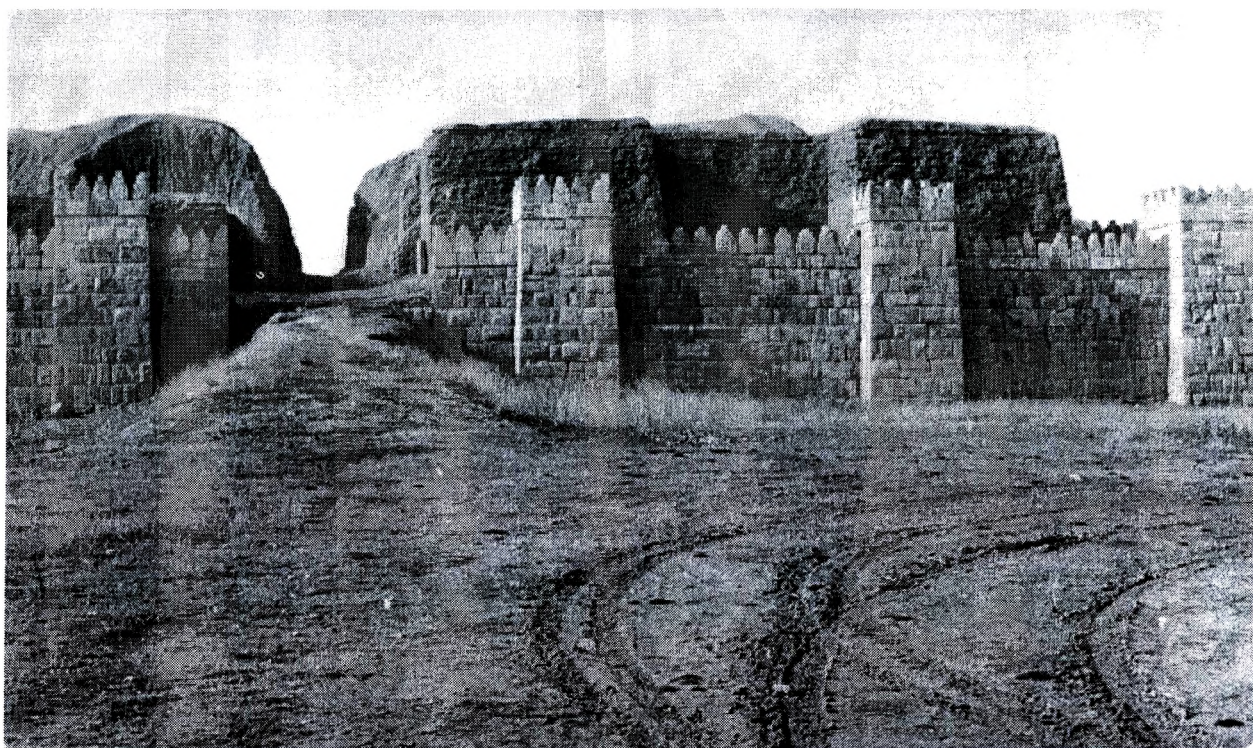
Ryc. 14. Brama Szamasza. Odsłonięta autentyczna budowla bramna (ze zniszczonym oblicowaniem i łukiem bramnym) na tle zrekonstruowanych murów obronnych, u dołu – plan zespołu bramy (fot. autora, 1982)

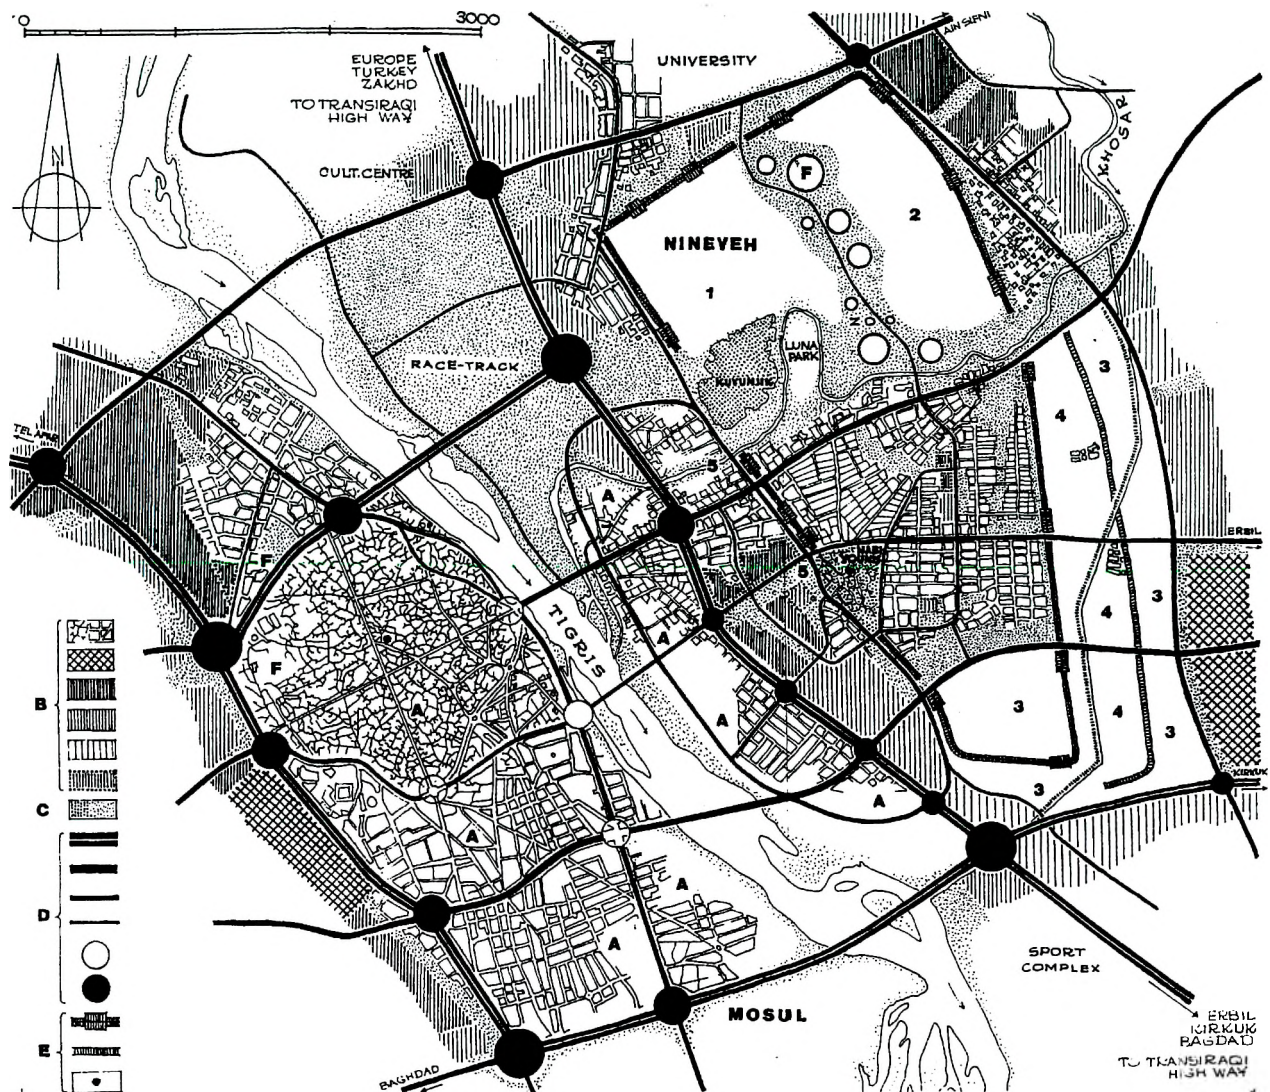
Ryc. 15. Fragment planu ogólnego (Master plan) współczesnego Mosulu – etap na rok 2000: A – centrum miasta; B – zabudowa istniejąca i projektowana, przemysł, wysoka, średnia, niska; C – zielen specjalna i publiczna; D – drogi ekspresowe, arterie, bulwary, drogi drugorzędne i węzły komunikacyjne tradycyjne i wielopoziomowe; E – zespół Niniwy: wały główne z bramami, wały zewnętrzne (obok kanał powodziowy Khosaru); dominanty zespołów miejskich (meczety); 1,2,3 – tereny badań archeologicznych; 4 – zagospodarowanie parków i urzędów wzdłuż fosy i wałów; 5 – zakaz zabudowy ze względów widokowych; F – inne ograniczenia użytkownika (oprac. wg SCET International i Dar al Imarah, 1976)

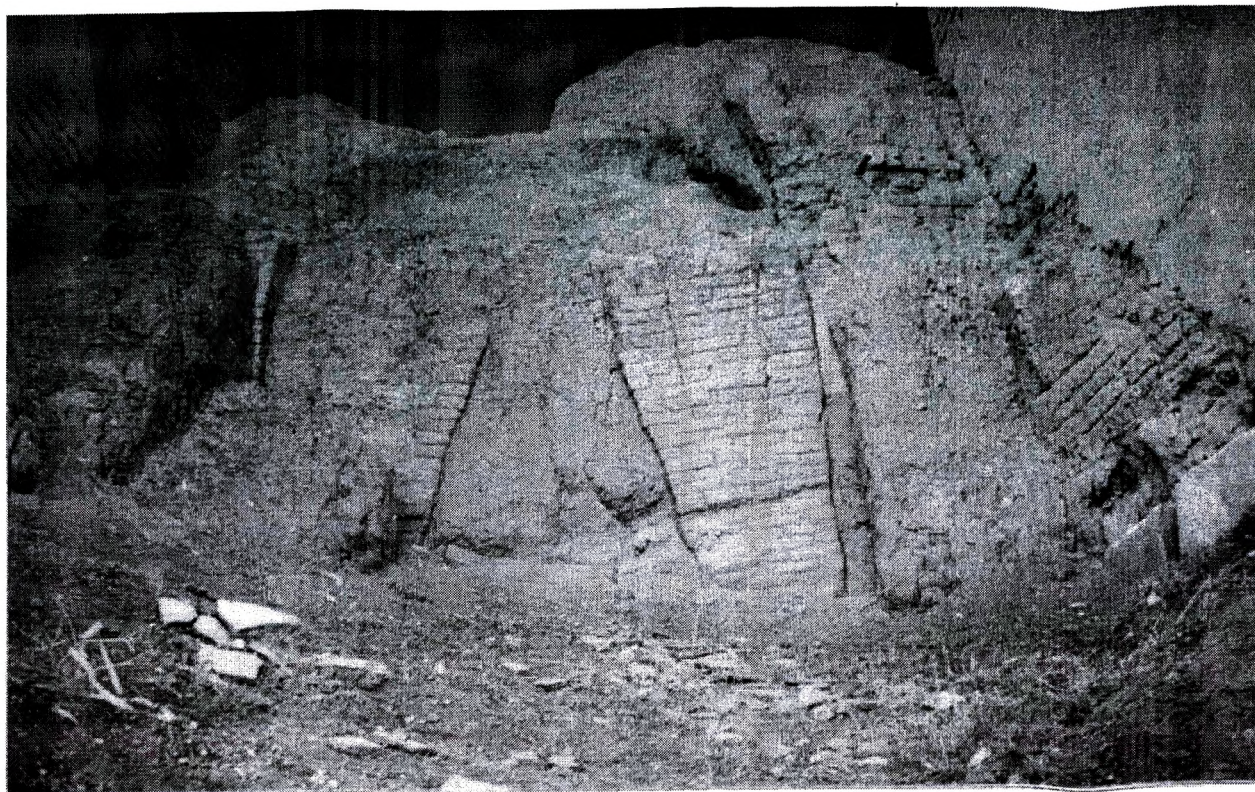
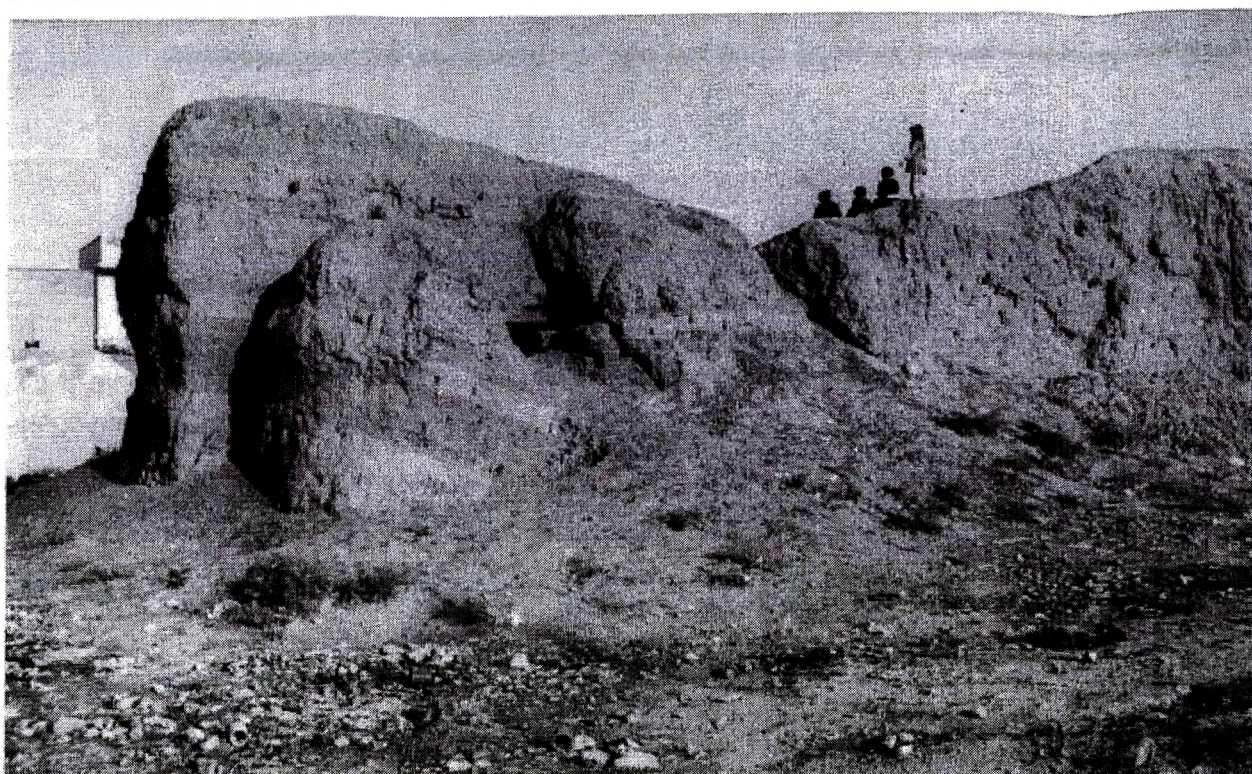
Ryc. 18. Stan zachowania starych murów z cegły suszonej. U góry – łuk bramy Adada; u dołu – fragment wału z widocznymi warstwami sprasowanych cegieł (fot. autora, 1982)

Typowym materiałem w Niniwie jest cegła suszona w formie płyt o wymiarach $37 \times 37 \times 12$ cm. Kładziona w murach w stanie wilgotnym (niedosuszona) uległa sprasowaniu pod ciężarem murów, tak że w ruinach odróżnia ją od zwykłych nasypów gliny tylko układ warstwowy. Cegła wypalana i kolorowo glazurowana, stosowana tu o kil-

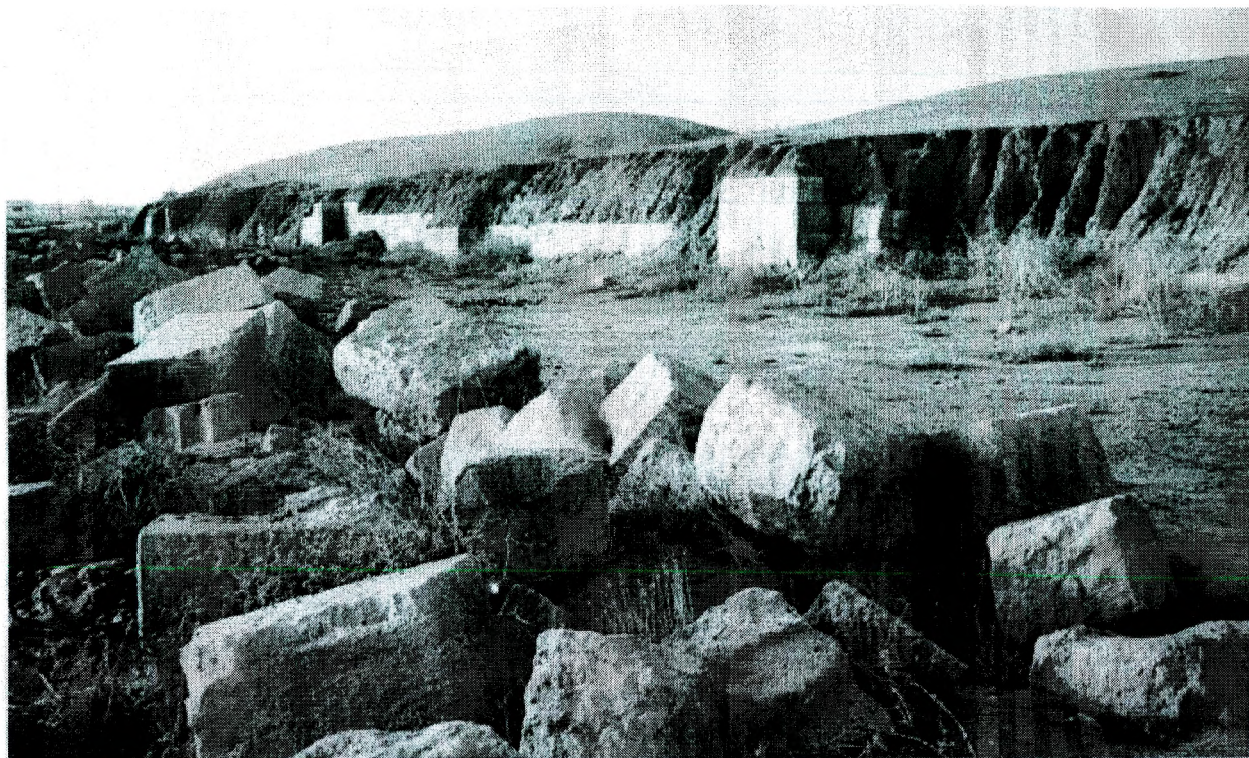
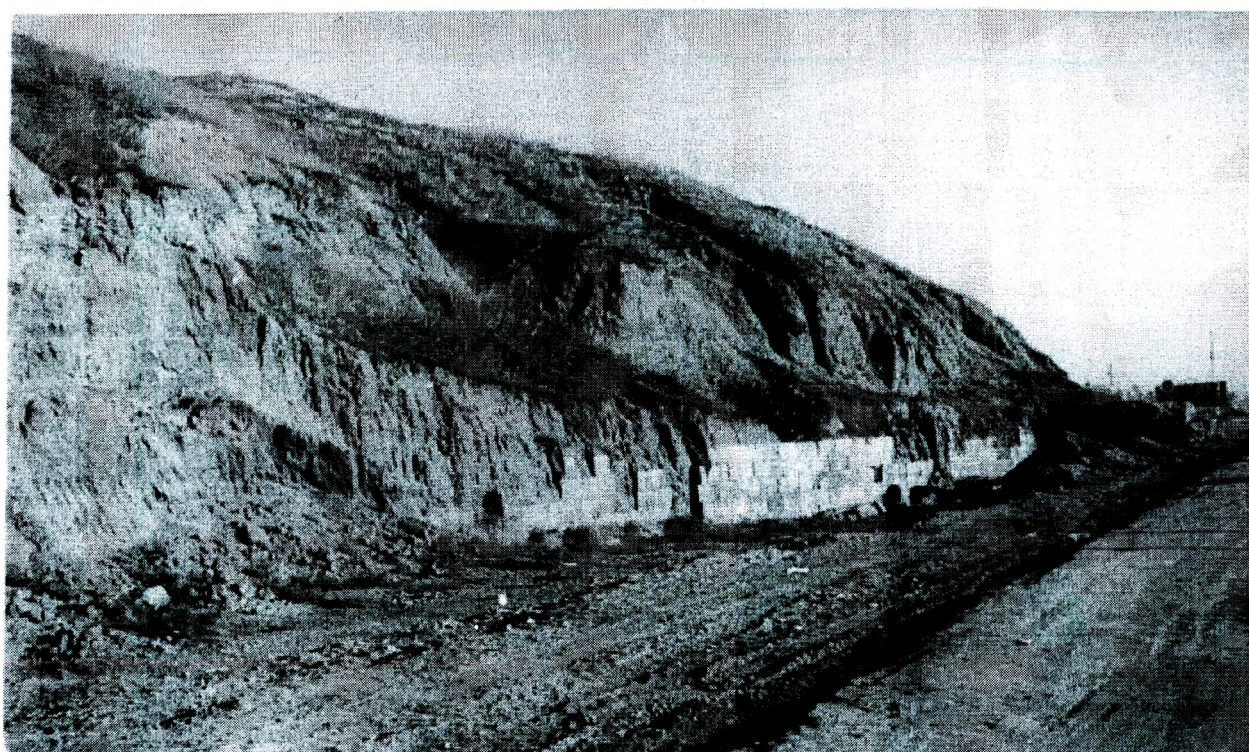
Ryc. 19. Fragmenty muru obronnego. Stan zachowania reliktyw (*in situ* i rozproszonych) po odsłonięciu przed pracami konserwatorskimi (rekompozycja), (fot. autora, 1982)

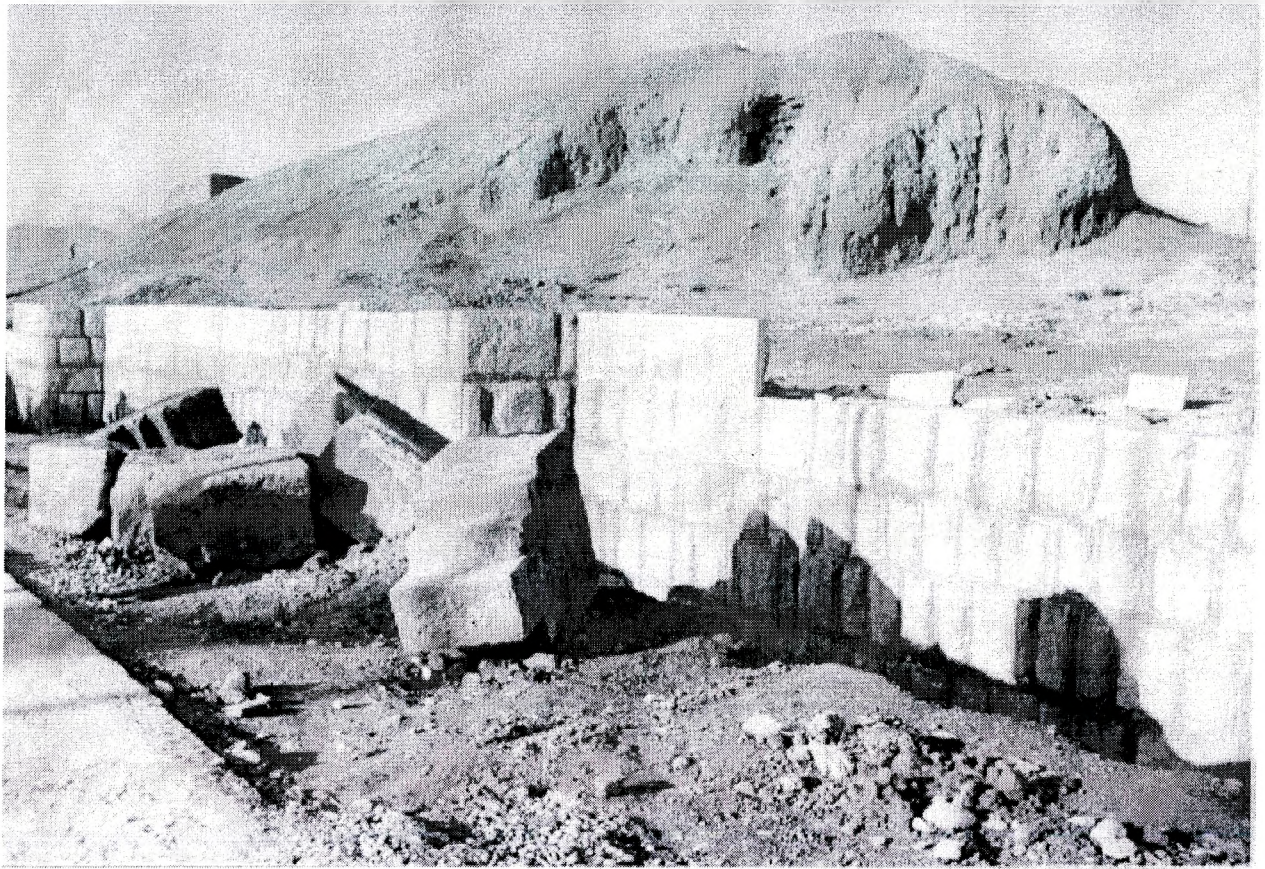
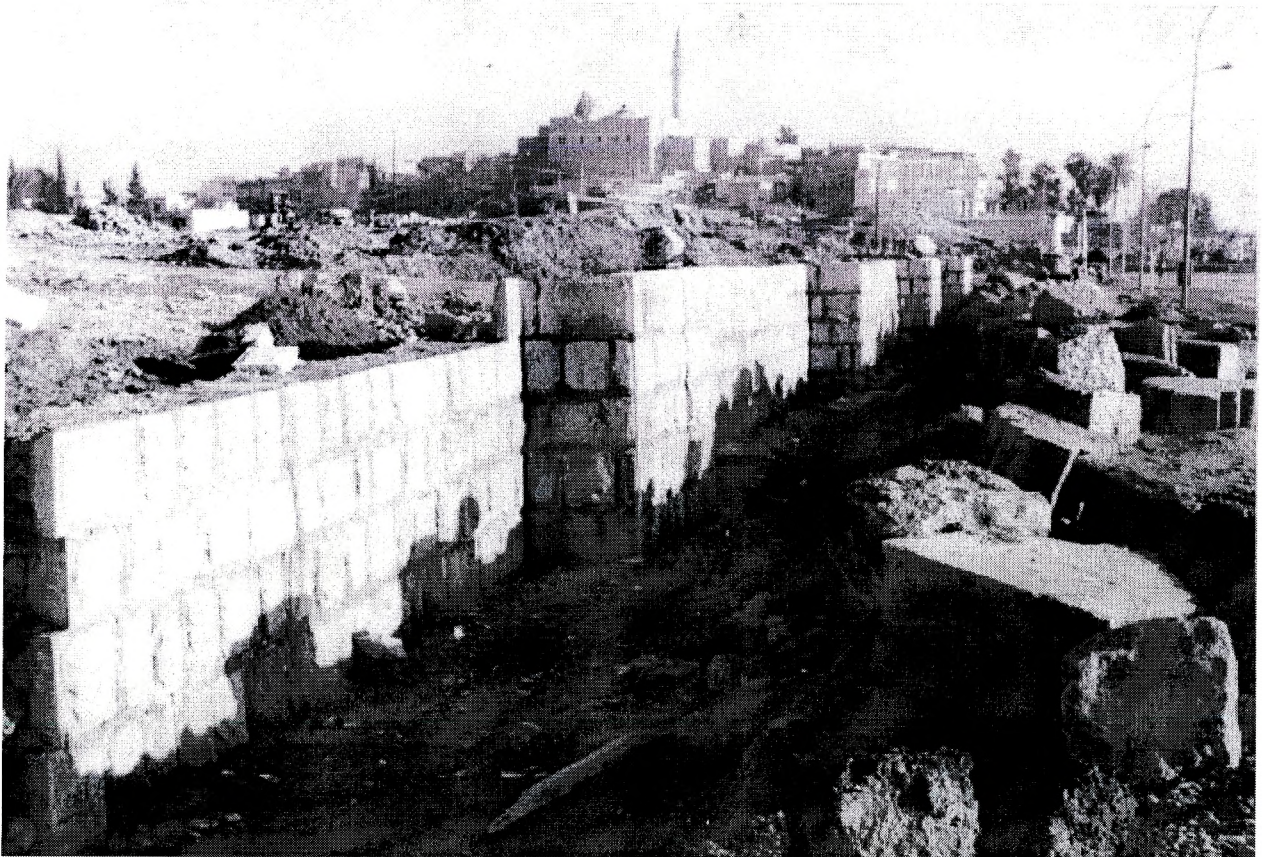
Ryc. 20. Prace nad rekonstrukcją murów obronnych od strony wschodniej. U góry – przy bramie Matdbari (widoczne wzgórze); u dołu – widok w kierunku wzgórza Junis. Spoiny ciosów licowych zacierane gliną, kryjącą zaprawę cementową (fot. autora, 1982)

Ciosy są układane na zaprawie i wypełnione od tyłu kamieniem łamanym, na zaprawie – niestety – cementowej, jedynie widoczne spoiny są od zewnątrz zacierane gliną. Faktura nowo wykonanych ciosów, mimo starań naśladownictwa, różni się nieco, lecz nie w sposób wyraźnie widoczny i umożliwiający odróżnienie tych uzupełnień. Jakość prac bywa różna na poszczególnych odcinkach, gdzie można też zaobserwować tendencję do zastępowania starego, zawierającego drobne uszkodzenia, autentycznego materiału nowym, *lepszym*. Department of Antiquities stara się realizować tę koncepcję, przede wszystkim w miejscach najbardziej zagrożonych przez rozbudowywany układ komunikacyjny lub zabudowę, tworząc tym tamę procesowi dalszej destrukcji substancji zabytkowej.

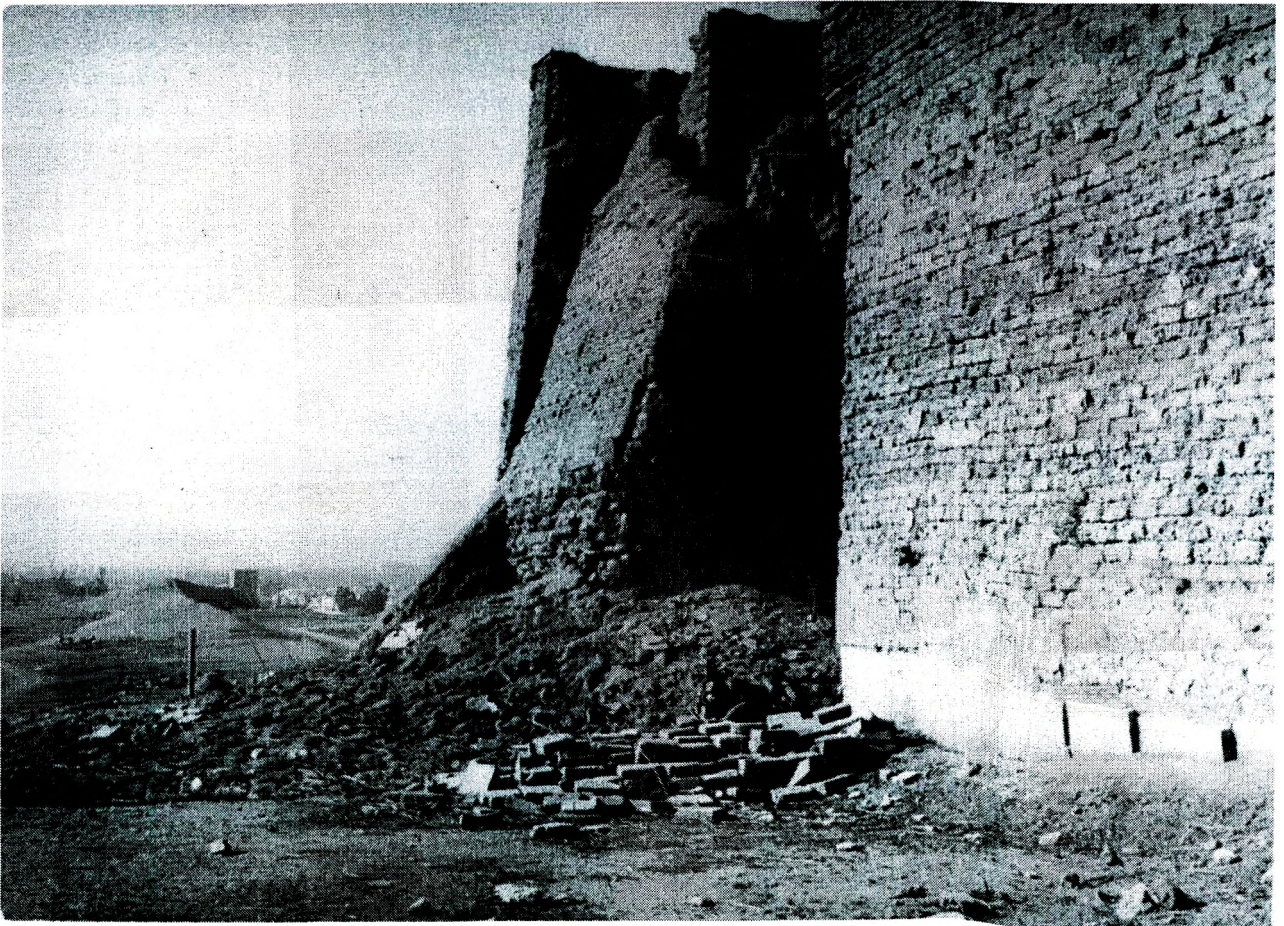
Ryc. 22. Zawalenie się nowo zrekonstruowanych murów zespołu bramy Adada. Suszona cegła (bez konstrukcji szkieletowej) nie wytrzymała ciężaru murów (fot. autora, 1982)

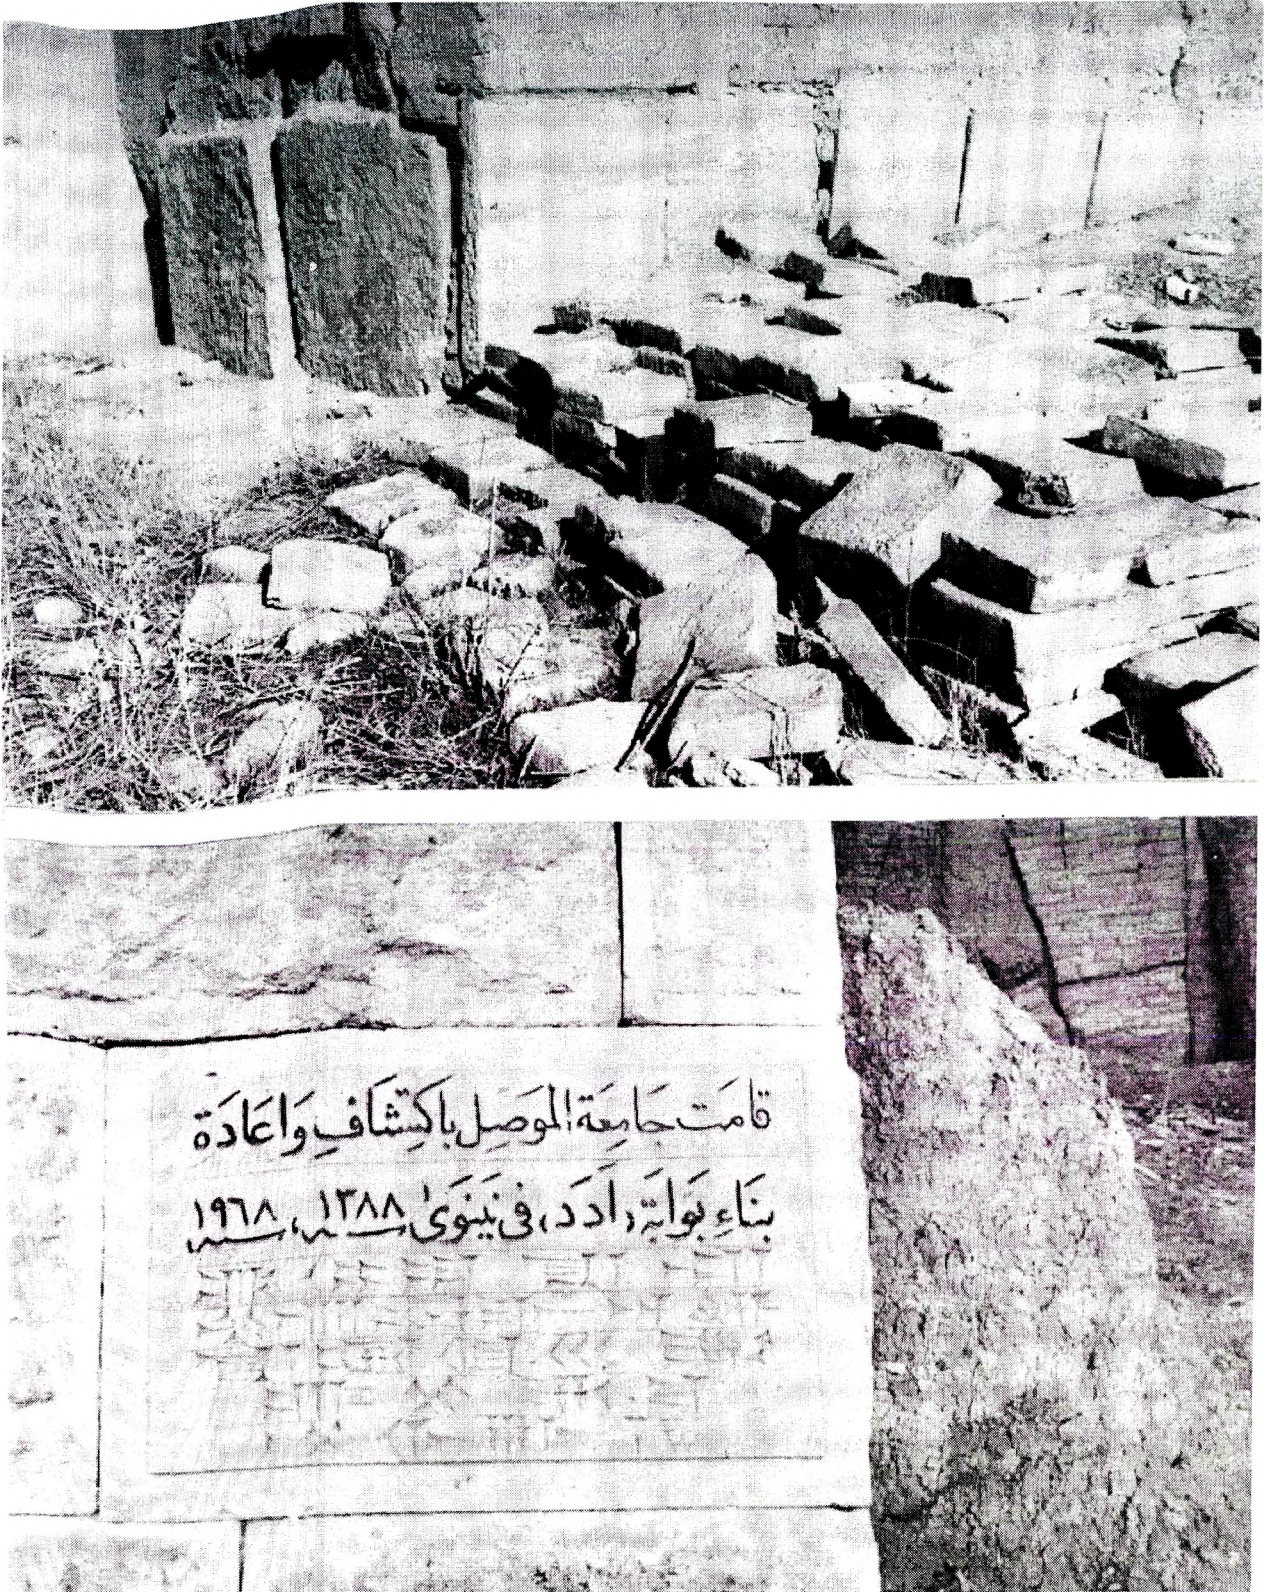
Ryc. 23. Fragment autentycznego cokołu (oblicówki z płyt alabastrowych) bramy Adada i cegły.

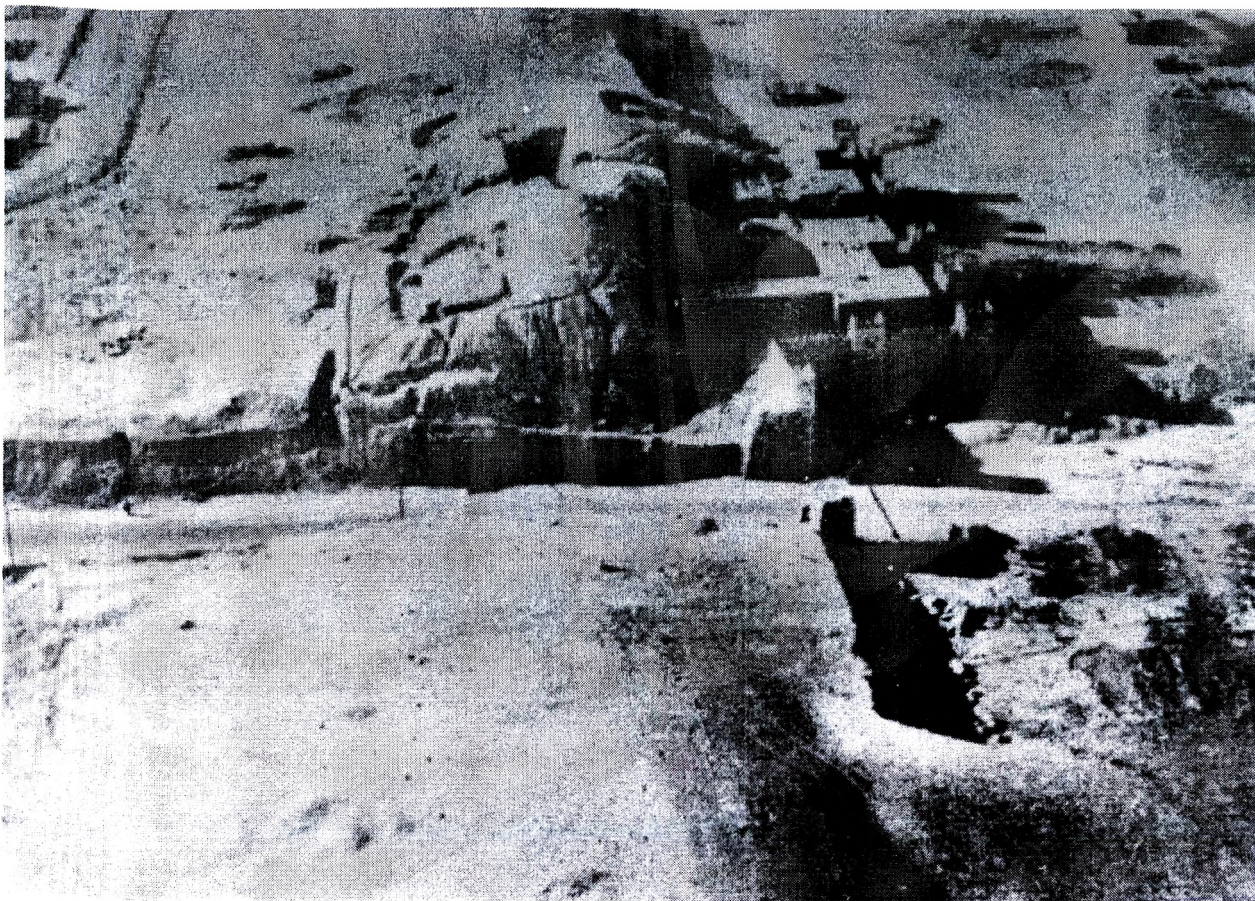
Ryc. 25. Widok z lotu ptaka na zespół bramny Szamasza, ukazujący zakres już wykonanych i ogrom oczekujących prac. Stan z 1976 r.

W wielu miejscach wykonano więc tylko część dolną murów, przesuwając potencjał wykonawczy na inne zagrożone odcinki.
