Ewa Łużyniecka

Dom perystylowy w Marina el Alamein

A peristyle house in Marina el Alamein

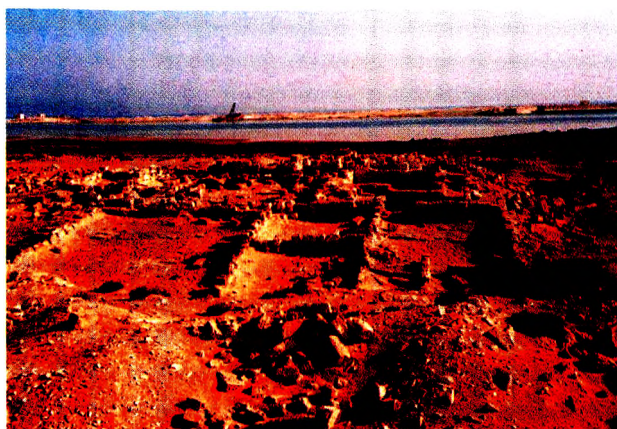
Ryc. 2. Widok ogólny relikw przyziemia domu perystylowego nr 1, stan z 1997 r.

W chwili rozpoczęcia prac relikty tego obiektu, w ciągu dziesięciu lat poddawane czynnikom atmosferycznym, uległy znacznemu zniszczeniu (ryc. 2). Niezwykle korzystne dla badań okazało się to, że na większości posadzek budowli, oprócz współczesnych naleciałości, zachowała się powłoka z ubitego piasku, o miąższości średnio 5 cm, która była pozostałością po warstwie zasypiskowej, powstałej bezpośrednio po zburzeniu domu. Dzięki znacznej swojej spistości stanowiła ona dobre zabezpieczenie wszelkich zachowanych śladów konstrukcyjnych.

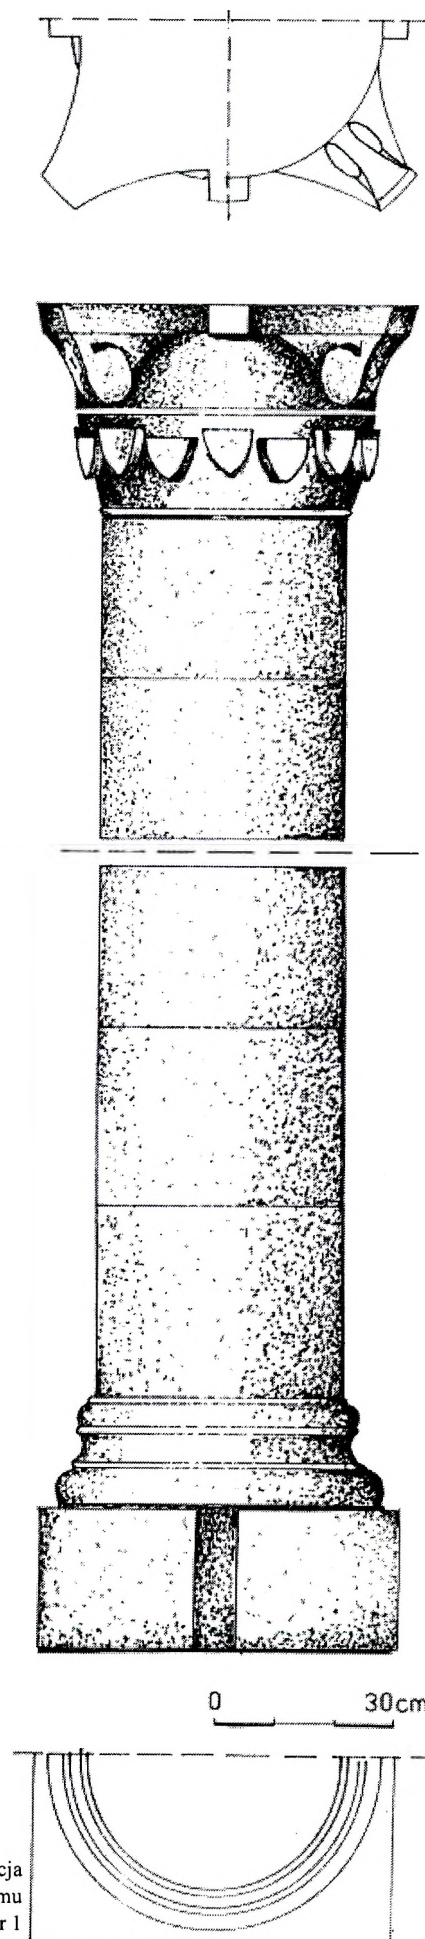
Ryc. 5. Rekonstrukcja kolumny z domu perystylowego nr 1

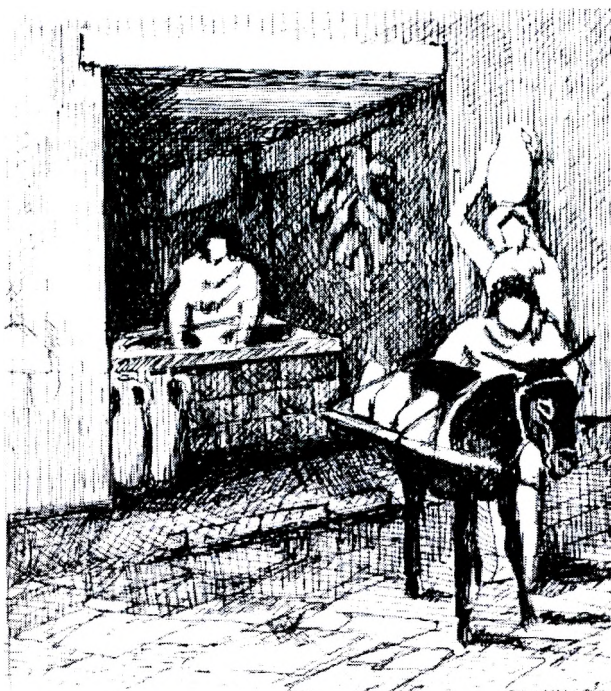
Ryc. 8. Hipotetyczna rekonstrukcja sklepu z domu perystylowego nr 1

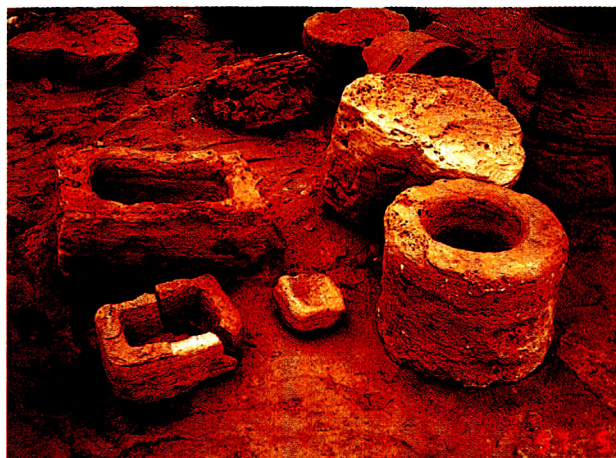
Ryc. 9. Kamienne pojemniki zapewne ze sklepu w domu perystylowym nr 1, stan z 1997 r.

z perystylem. Jedna, prostokątna w rzucie, zlokalizowana była na zachodzie i przylegała do przedsiionka, druga prostokątna, z wydzielonym mniejszym pomieszczeniem, zajmowała środkowy fragment północnej części domu. W północno-wschodnim narożu domu umieszczono kolejną tabernę z prowadzącymi na górę schodami. W części wschodniej domu znajdowały się także zapewne taberny, lepiej zachowane. Najbardziej na północ wysunięte było kwadratowe w rzucie pomieszczenie, prawdopodobnie sklep, z wydzielonym korytarzykiem oraz przejściami prowadzącymi do perystylu i zarazam części mieszkalnej. W każdym narożniku sklepu znajdowały się duże murowane zasobniki do przechowywania towaru (ryc. 6, a). Jak można sądzić, między nimi w północnej i południowej części sklepu umieszczano naczynia z towarem lub stały drewniane stoły, na których przygotowywano towar (ryc. 6, 2). Świadczy o tym nie zniszczona w tym miejscu powierzchnia posadzki, w odróżnieniu do wychodzonych i zapadniętych płytek w środkowej strefie podłogi sklepu. We wschodniej części pomieszczenia usytuowano murowaną prawdopodobnie ladę, która była dostępna od strony chodnika przy ulicy (ryc. 8) i zagradzała wejście do wnętrza sklepu (ryc. 6, c). W ladzie umieszczano zwykle kamienne pojemniki i właśnie tego typu różnej wielkości przedmioty znajdowano rozrzucone w różnych miejscach badanego domu (ryc. 9).
