# Architectus

Aleksandra Lis

### *Zagadnienia związane z rewaloryzacją parku zdrojowego w Dusznikach*

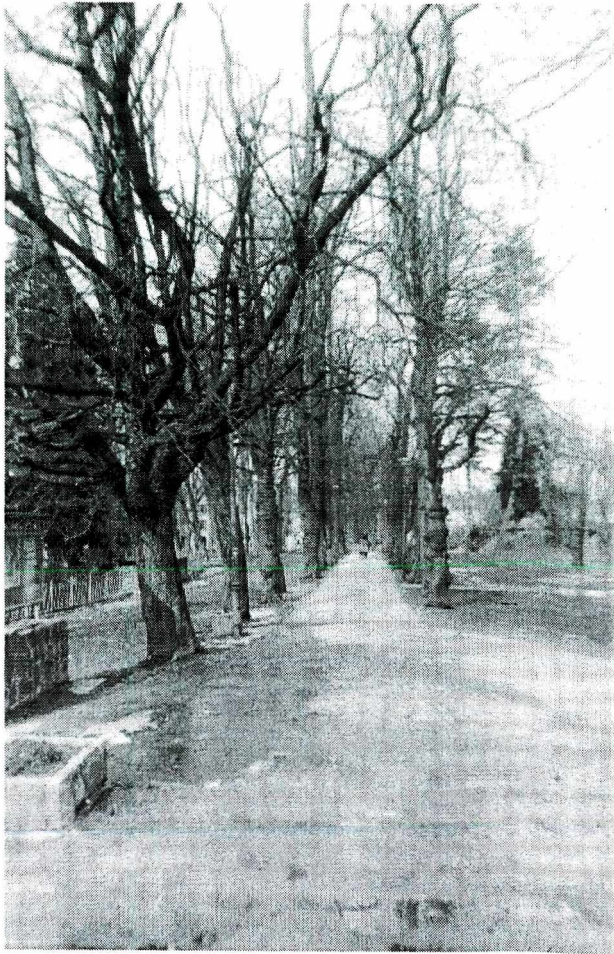
Ryc. 6. Zabytkowa aleja łącząca uzdrowisko z miastem

Najstarszym elementem kompozycyjnym parku jest zabytkowa aleja lipowo-kasztanowa, z domieszką jesionu, długości około 700 m, której powstanie przypada na okres zakładania uzdrowiska (schyłek XVIII w.). Stanowiła ona osiowe połączenie założenia zdrojowego z historycznym, średniowiecznym miasteczkiem (ryc. 6). Działania wynikające z ochrony konserwatorskiej, którą aleja powinna być objęta na całej długości (nie tylko w obrębie założenia parkowego), powinny obejmować zabiegi pielęgnacyjne, połączone z uzupełnieniem wypadających egzemplarzy szpaleru drzew.

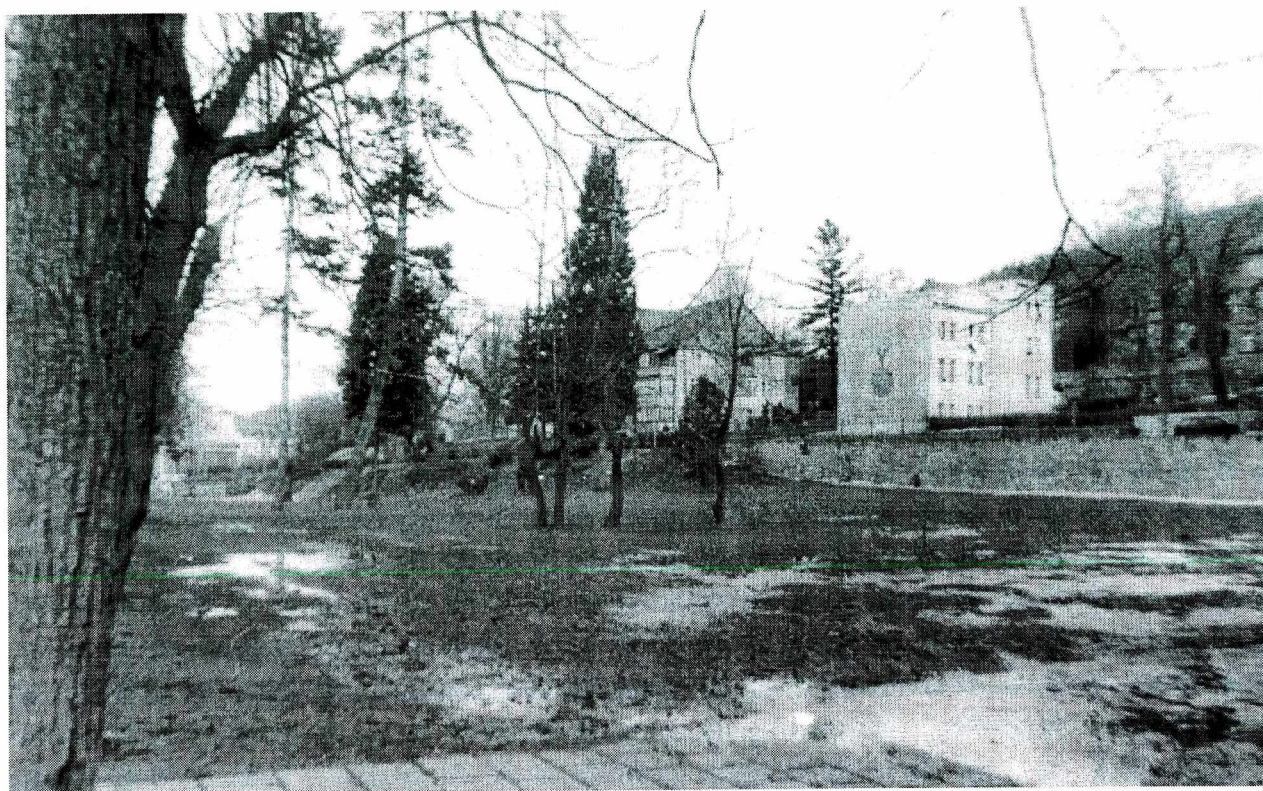
Rewaloryzacja parku jest również konieczna w północnej, przywejskiej części. Znajdujące się tu pojedyncze nasadzenia wprowadzone w sposób chaotyczny, przypadkowy, wykazują brak powiązań z całością kompozycji przestrzennej założenia (ryc. 9).

Ryc. 9. Północno-wschodnia część parku (przywejściowa)

2. Uporządkowanie północnej części parku, poprzez regulację drzewostanu i warstwy podszytowej (selekcja samosiewów, planowe dosadzenia).

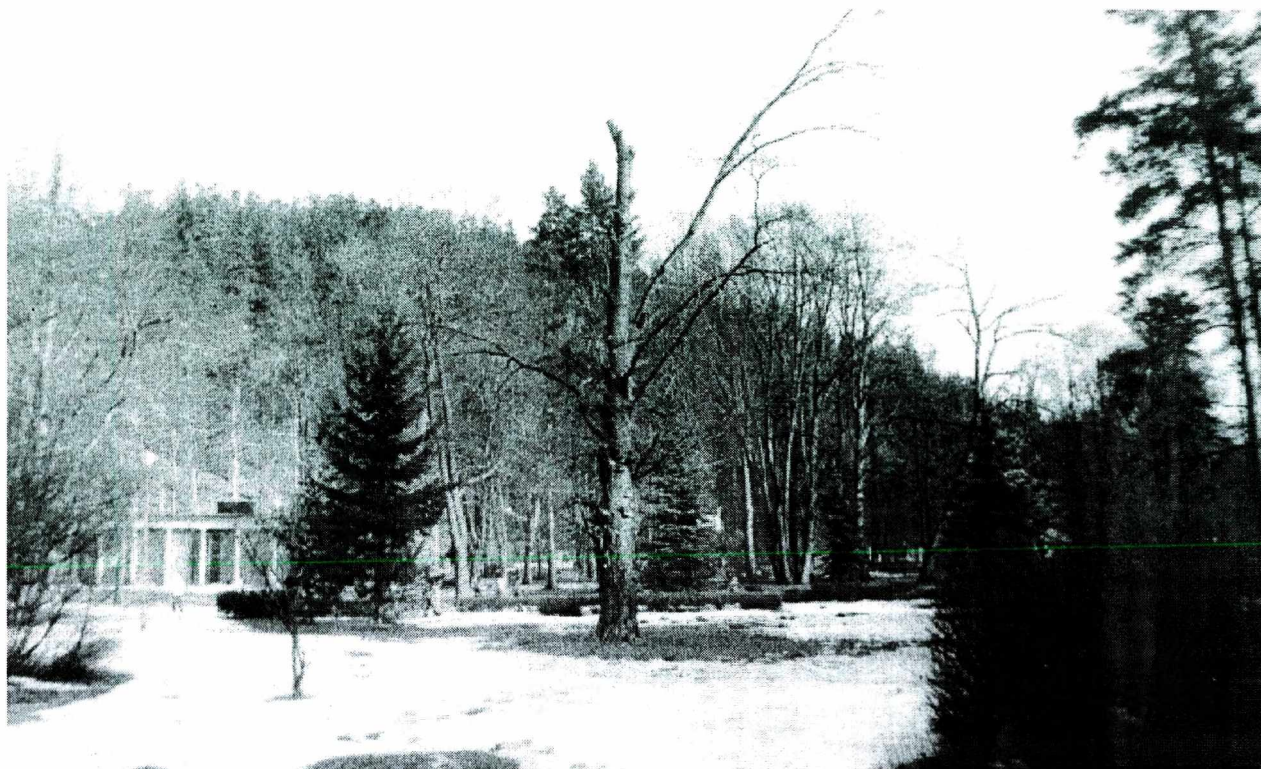
Ryc. 11. Południowa część parku – grupa świerków kłujących odmiany sinej

Niepokojącą tendencją, będącą wynikiem działań ostatnich lat, jest wzrastająca ilość świerka srebrnego, odmiany sinej (*Picea pungens* 'Glauca'), (ryc. 11). Liczba nasadzeń tego gatunku, nie występującego wcześniej w parku, czyni go obecnie elementem drzewostanu szkieletowego, co w sposób istotny zmienia charakter parku. Wspomniane wcześniej błędy kompozycyjne potęgują negatywny odbiór tego zjawiska.
