Dziedzictwo

Sebastian Wróblewski

Kolor i faktura w budownictwie wsi regionu Jury Krakowsko-Częstochowskiej

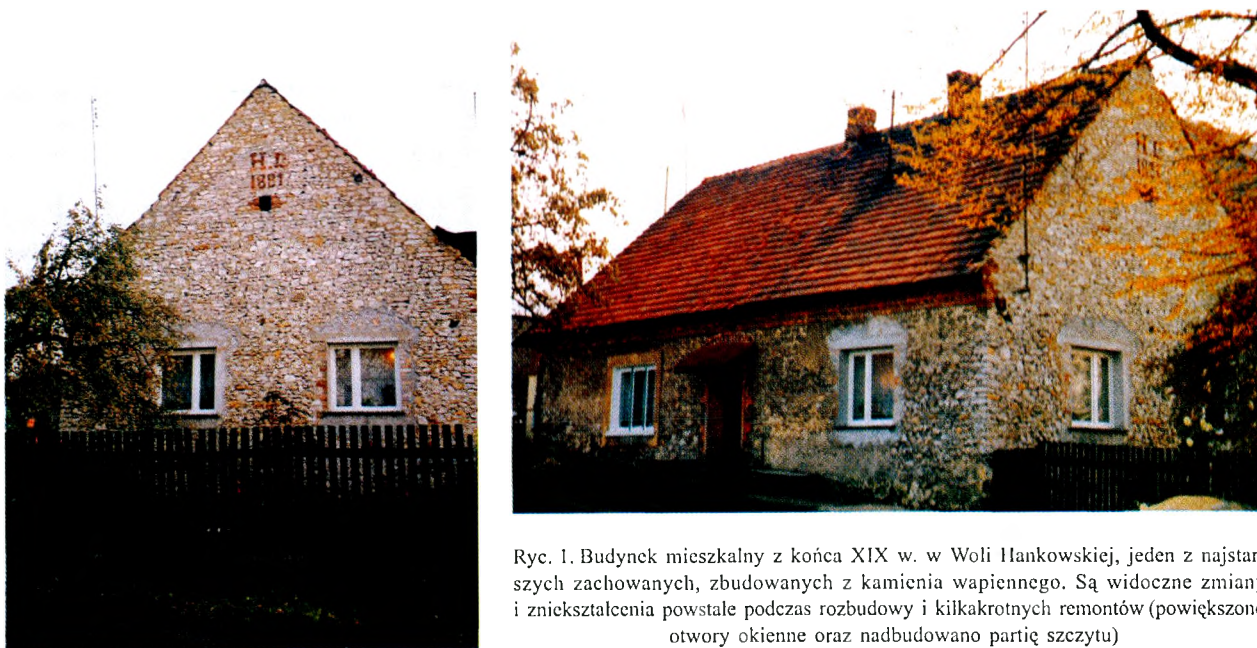
Ryc. 1. Budynek mieszkalny z końca XIX w. w Woli Hankowskiej, jeden z najstarszych zachowanych, zbudowanych z kamienia wapiennego. Są widoczne zmiany i zniszczenia powstałe podczas rozbudowy i kilkakrotnych remontów (powiększono otwory okienne oraz nadbudowano partię szczytu)

⁴ Ryciny 1 i 3 przedstawiają przykłady zachowanych dat. Budynek mieszkalny na ryc. 1, zlokalizowany w Woli Hankowskiej jest jednym z najstarszych zachowanych wiejskich budynków mieszkalnych zbudowanych z wapienia. W partii szczytu znajduje się data eregowania budynku – 1881 r., wykonana z odłamków ceglanych oraz litery H. R. (inicjały właściciela?). Rycina 3 – data eregowania 1932 r. na jednym z budynków w dawnej miejscowości Kiedrzyń (obecnie dzielnica Częstochowy). Cyfry w tym budynku zostały wycięte z cegły.

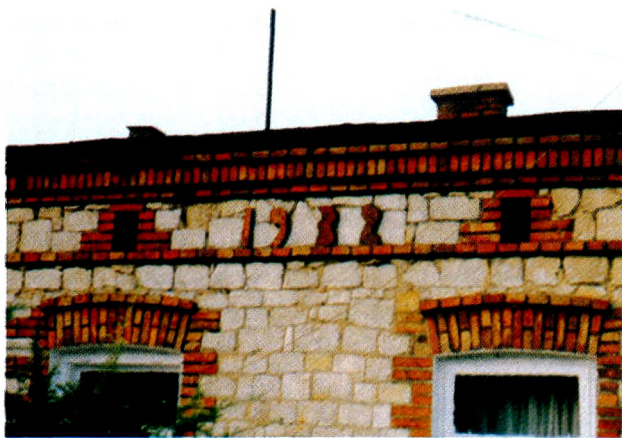
Ryc. 2. Data eregowania na budynku w Kiedrzyń, obecnie Częstochowa, ul. Narcyzowa

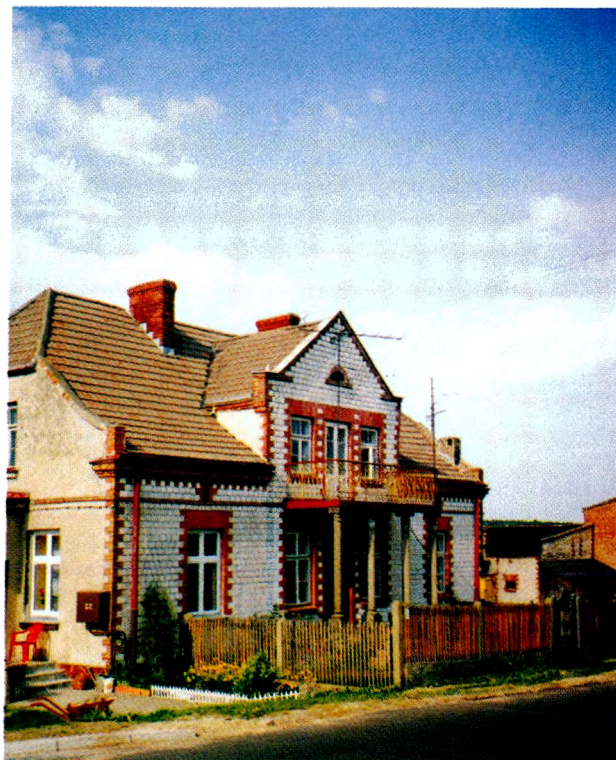
Ryc. 3. Podmiejska zabudowa mieszkalna w Mirowie obecnie Częstochowa, ul. Mirowska

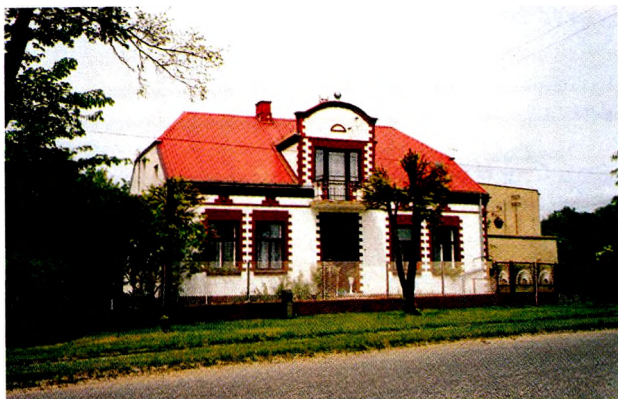
Ryc. 4. Odzworowanie oryginalnej kolorystyki materiału budowlanego – wapienia i cegły – w pomalowanej elewacji budynku w Rędzinach

1905 r. Powszechnie tę metodę wykańczania elewacji zaczęto stosować w okresie dwudziestolecia międzywojennego. Z lat dwudziestych i trzydziestych pochodzą zachowane budynki prezentowane na ryc. 4 i 5.

Wyjątkowo powstawały elewacje malowane, farby kładziono jednak zawsze z zachowaniem oryginalnej kolorystyki wykorzystanego materiału budowlanego: ściany z bloczków wapiennych były pobielane, a fragmenty z cegły dodatkowo malowane na czerwono.
