# Architectus

Elżbieta Trocka-Leszczyńska

## *Architektura drewniana Norwegii*

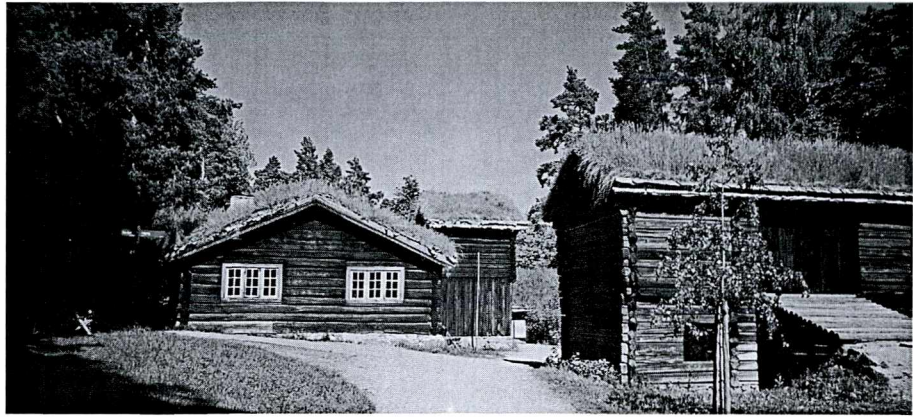
Ryc. 2. Zagroda o nieregularnym układzie budynków z rejonu Flesberg (Dolina Numedal): dom mieszkalny z ok. 1750–1800 r.; po prawej – dom z ok. 1650 r.

Fig. 2. A farm with an irregular arrangement of buildings from the region of Flesberg (Numedal Valley): house from around 1750–1800 and to the right a house from around 1650

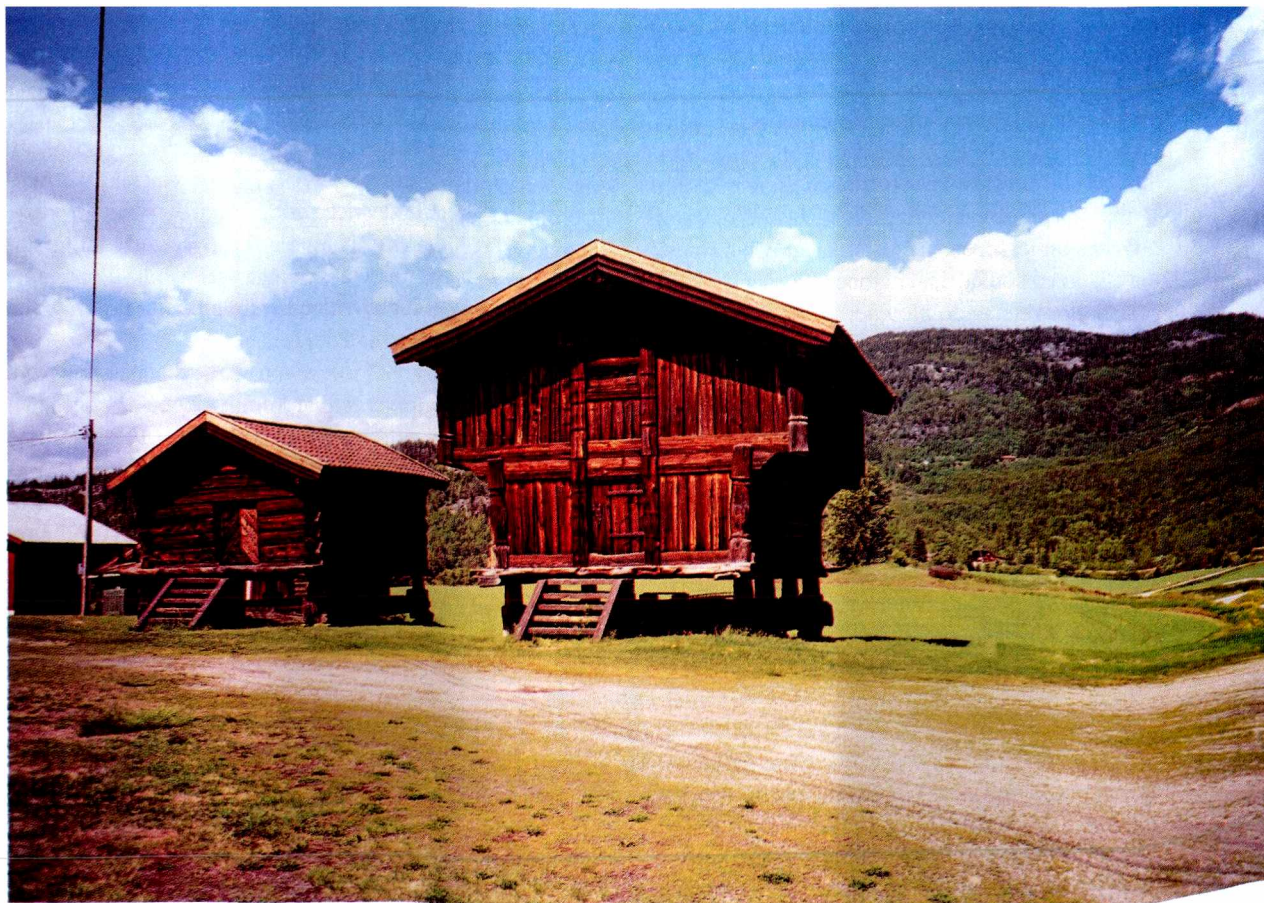
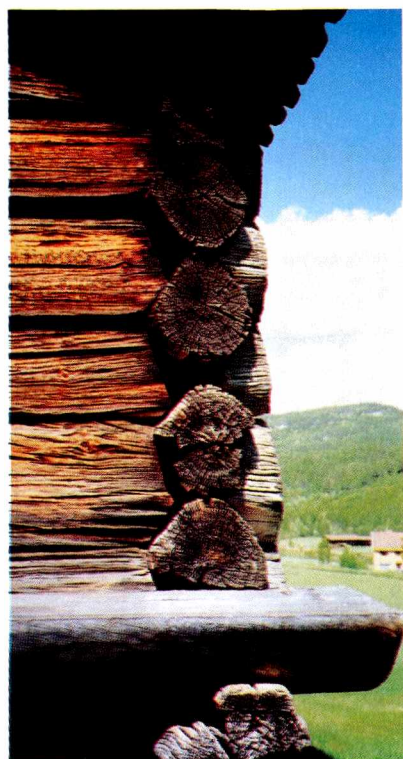
Ryc. 6. Zagroda Tråen w Rollag w rejonie Flesbergu w Dolinie Numedal z XV–XVIII w.: a) parterowy wieńcowy spichlerz (*stabbur*) (po lewej) i typowy spichlerz piętrowy *bur + loft* o konstrukcji *stave*, b) detal ściany wieńcowej, c) drzwi do spichlerza, d) narożnik spichlerza (konstrukcja *stave*)

Fig. 6. The Tråen farm in Rollag in the Numedal Valley from the 15<sup>th</sup>–18<sup>th</sup> centuries: a) one-storey log granary (*stabbur*) and a typical two-storey storehouse (*bur + loft*) of a log and post construction (*stave* construction), b) a detail of the storehouse's log wall, c) the door of the granary, d) corner of the granary (*stave* construction)

kroju okrągłym, które – w celu ich usztywnienia – łączono za pomocą specjalnego zamku z poziomą ramą (ryc. 6, 7).

Konstrukcja spichlerza jest trwała i lekka, zamknięta dla gryzoni, lecz umożliwia przepływ powietrza. Parter wykonywano zwykle w konstrukcji wieńcowej, a na piętrze wprowadzano konstrukcję słupową (*stave*), bogato zdobioną, świadczącą o zasobności właścicieli. W niektórych regionach zaznacza się silne wyróżnienie ornamentem pionowych i horyzontalnych elementów konstrukcyjnych, w innych pojawiają się także dodatkowe dekoracje. Niższa kondygnacja (norw. *bu* albo *bur*) była używana do magazynowania pożywienia. Na górnej kondygnacji przechowywano wartościowe rzeczy, głównie odzież, dlatego występująca tam balustrada galerii służyła do wietrzenia i trzepania (ryc. 6). Na piętrze znajdowały się też pomieszczenia do spania i pokoje gościnne [3].

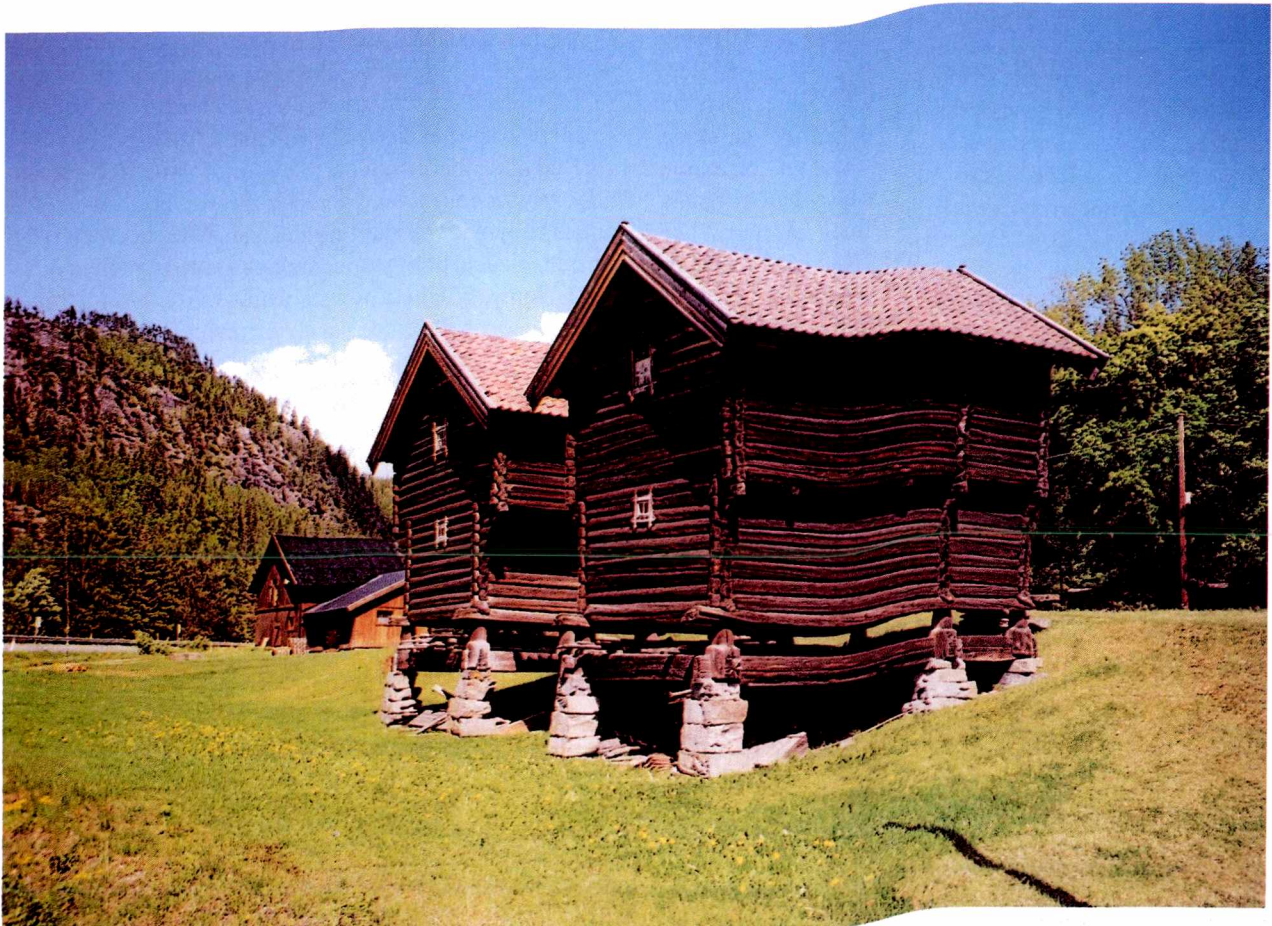
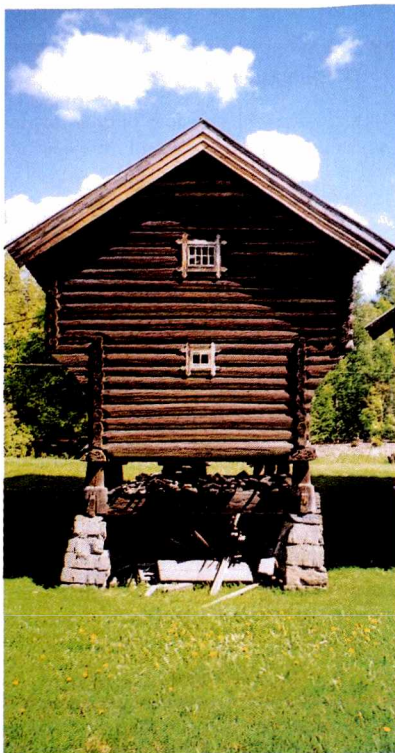
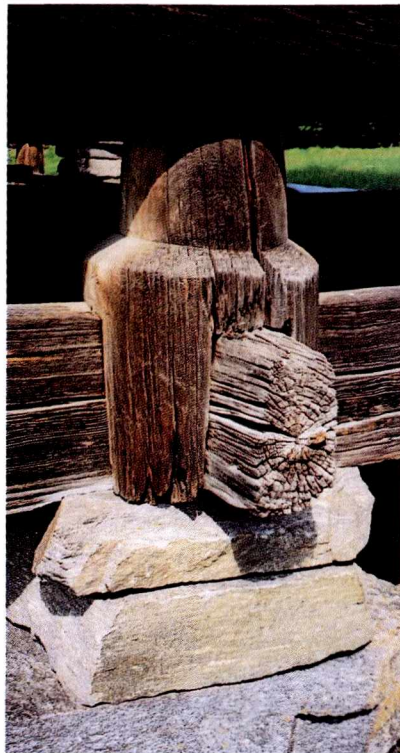
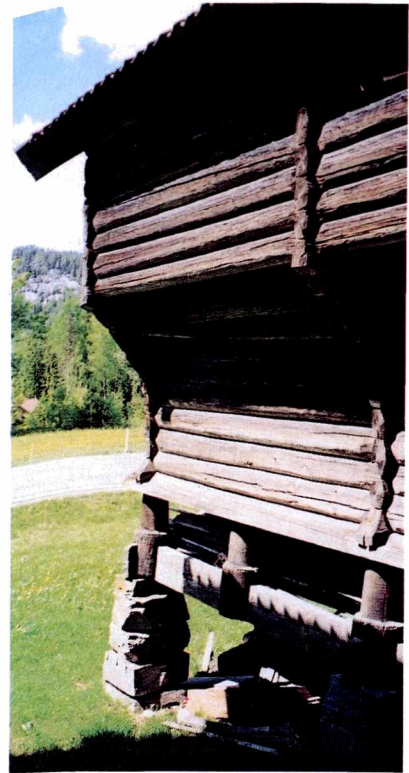
Ryc. 7. Zagroda Nord-Helle w rejonie Rollag w Dolinie Numedal: a) widok – dom letni lub dla robotników (w głębi), dwa spichlerze o różnym przeznaczeniu, b) spichlerz o konstrukcji wieńcowej z galerią na piętrze, c) oparcie spichlerza na drewnianym słupie spiętym poziomą belką, d) widok konstrukcji ściany wieńcowej

Fig. 7. The Nord-Helle farm in the region of Rollag in the Numedal Valley: a) view – the secondary living house, two storehouses of different used, b) a log construction granary with an upper floor gallery, c) support of the granary by a wooden post strengthened by a horizontal beam, d) view of the log wall construction of the granary

wynikała z dystansu, którego nie mogły pokonać myszy, po ściągnięciu wejściowej drabinki lub schodków. W celu ochrony przed gryzoniami wznoszono też rozchodzące się ku górze, wspornikowo nadwieszane ściany (ryc. 7).

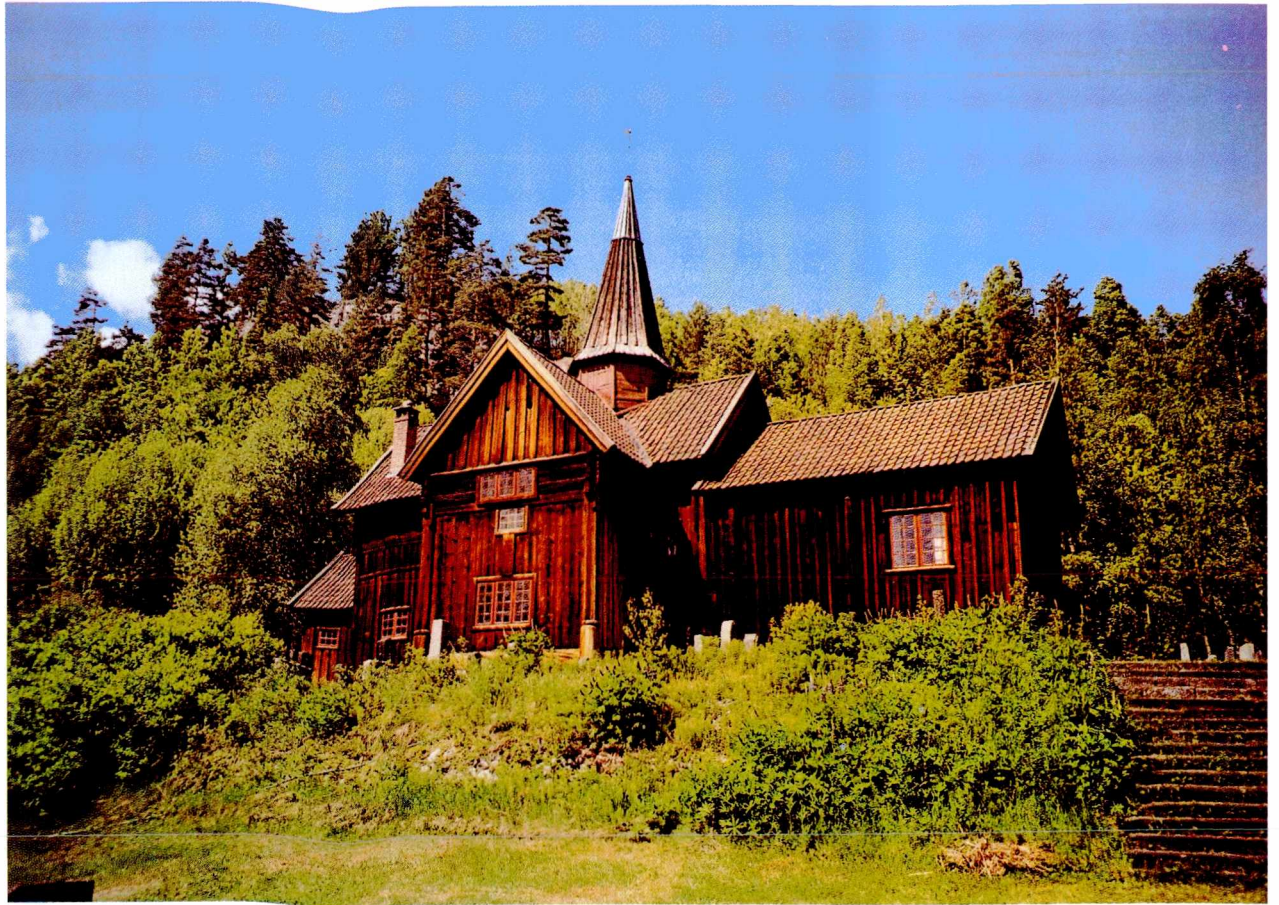
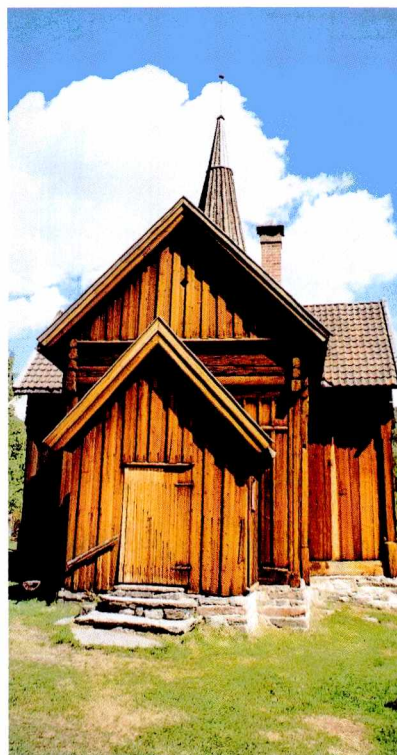
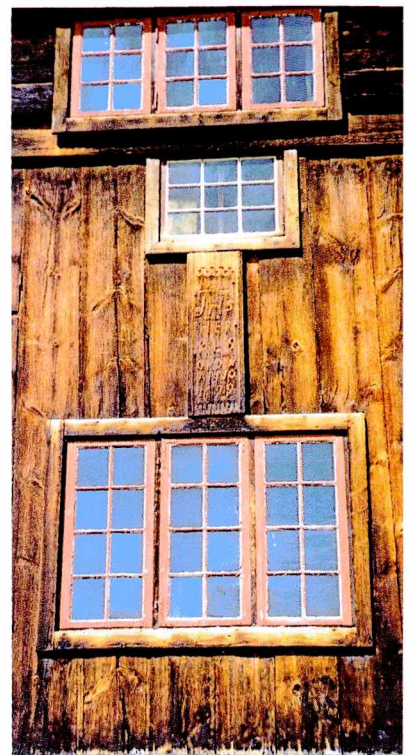
Ryc. 9. Kościół w Rollag (Dolina Numedal), wzmiankowany w XII w., przebudowany w 1425 r. oraz w XVII i XVIII w.: a) widok boczny, b) narożne słupy konstrukcji *stave* podtrzymujące dach, c) elewacja frontowa, d) okna, z rzeźbionymi deskami

Fig. 9. The church in Rollag (Numedal Valley), mentioned in the 12<sup>th</sup> century, reconstructed in 1425 as well as in the 17<sup>th</sup> and 18<sup>th</sup> century: a) side view, b) corner posts of the log construction supporting the roof, c) front elevation, d) windows with sculptured planks

Wiązary dachowe są prostokątne i nie mają dodatkowych usztywnień. Wypełnienia ścian ryglowych stanowią ogromne, wertykalnie ustawiane, bale drewniane. W niektórych rozwiązaniach jest dodawana absyda, głównie we wschodnich rejonach Norwegii (ryc. 9).
