Ewa Łużyniecka, Ewa Święcka

Badania architektury opactwa cysterskiego w Henrykowie prowadzone w latach 2003 i 2006

Architecture investigations of the Cistercian abbey in Henryków in 2003 to 2006

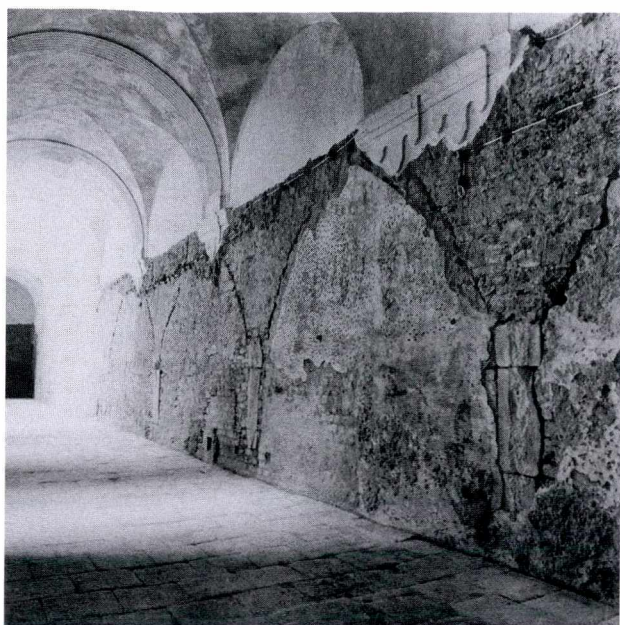
Ryc. 2. Ściana północna krużganka północnego (1) i odkryty w jej licu wspornik W5 (2), 2003 r.

Fig. 2. North wall of the north cloister (1) and a cantilever discovered in its face W5 (2), 2003

Pierwsze od zachodu przęsło krużganka północnego jest obecnie przedzielone ścianą i dostępne przez portal prowadzący przed elewację zachodnią kościoła (ryc. 2). Podczas badań odsłonięto relikty następujących siedmiu przęseł (ryc. 3, przęsła II–VIII), których szerokości wynosiły około 5,70 m (II–IV), 5,07 m (V), około 4,80 m (VI, VII) i 3,94 (VIII). Zarejestrowano ślady ostrołucznych sklepień, których klucze krawędzi przyczelnych znajdowały się średnio na wysokości 4,00 m nad obecną

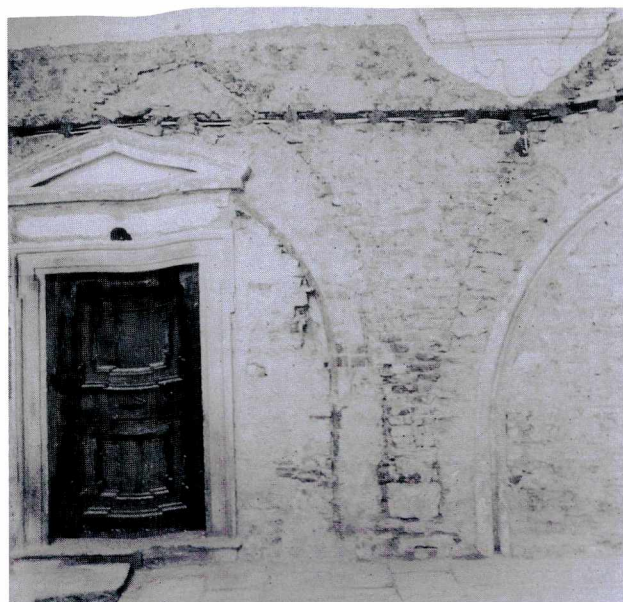
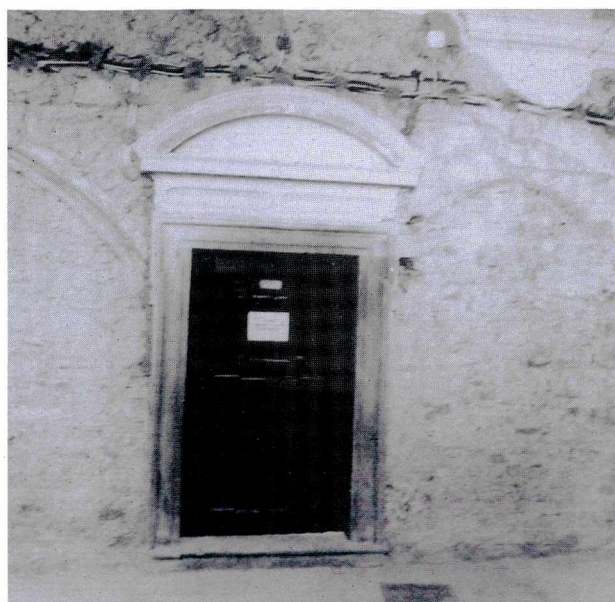
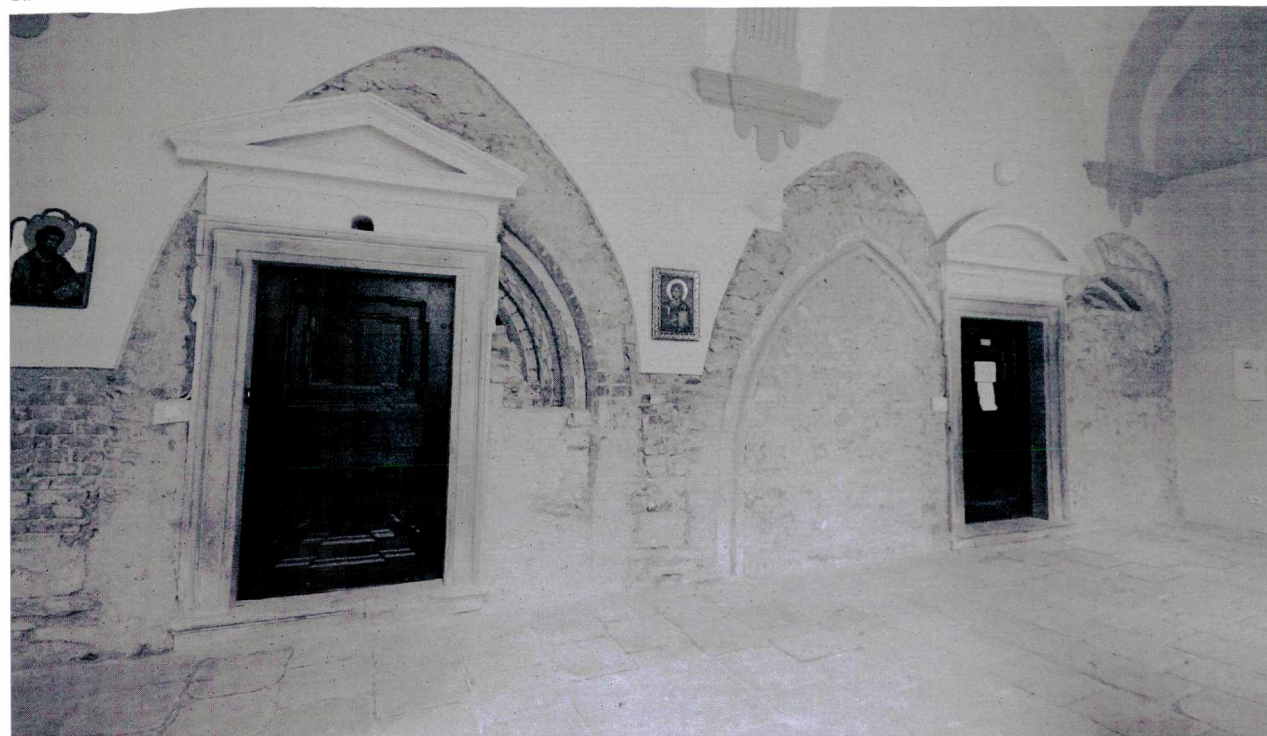
Ryc. 5. Ściana wschodnia krużganka wschodniego podczas badań w latach: 1 – 2003, 2 – 2006

Fig. 5. East wall of the east cloister during investigations in the years: 1 – 2003, 2 – 2006

W trakcie badań architektonicznych, prowadzonych w 2003 r. na ościeżach wspomnianych otworów kapitulacza, stwierdzono obecność śladów powłok barwnych, które w roku 2006 poddano dokładniejszej analizie (ryc. 5). Badaniami objęto otwór północny i południowy. W pierwszym etapie częściowo odsłonięto, wstępnie oczyszczono i zabezpieczono powłoki barwne. Wykonano też fotogra-

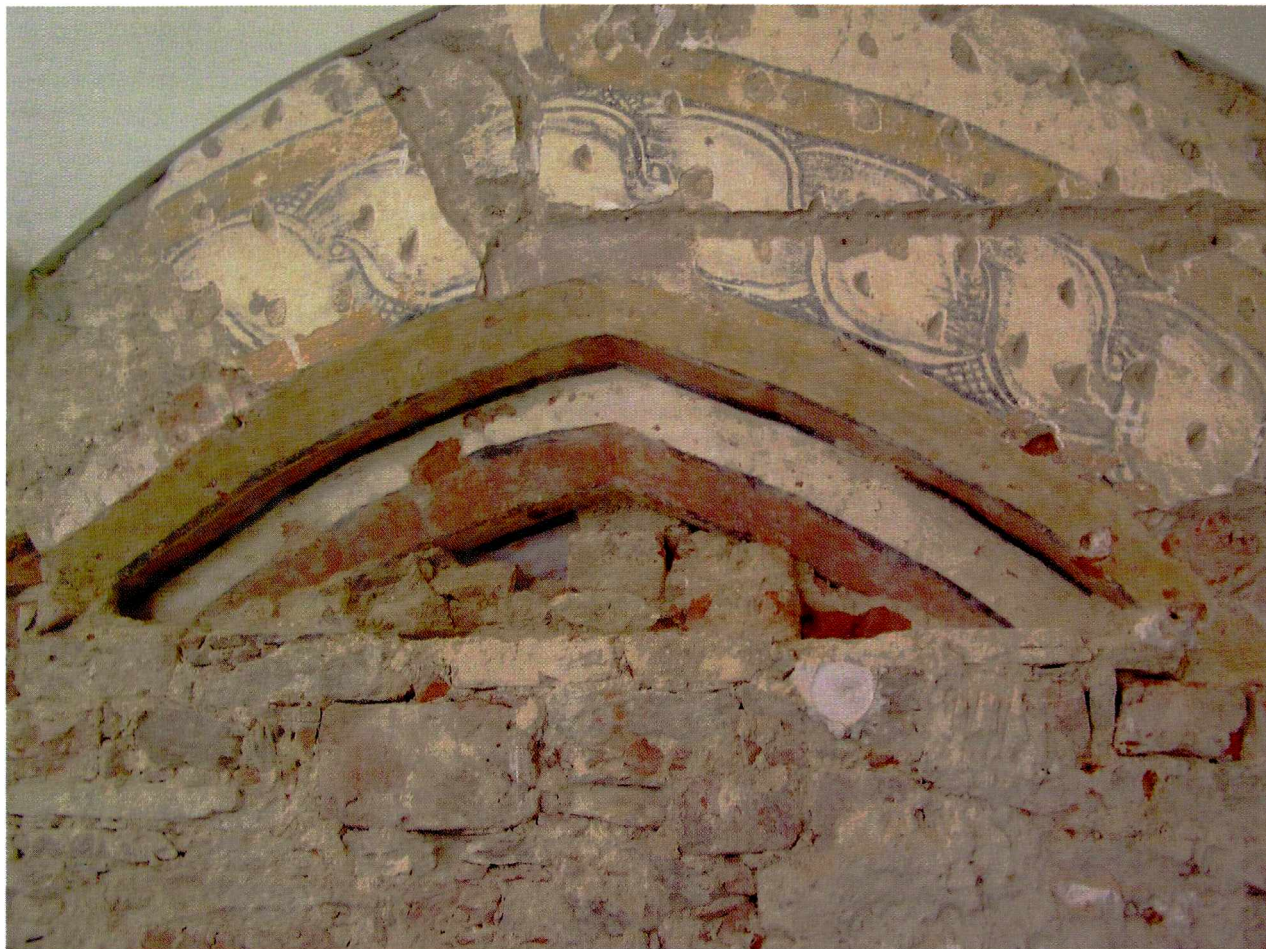
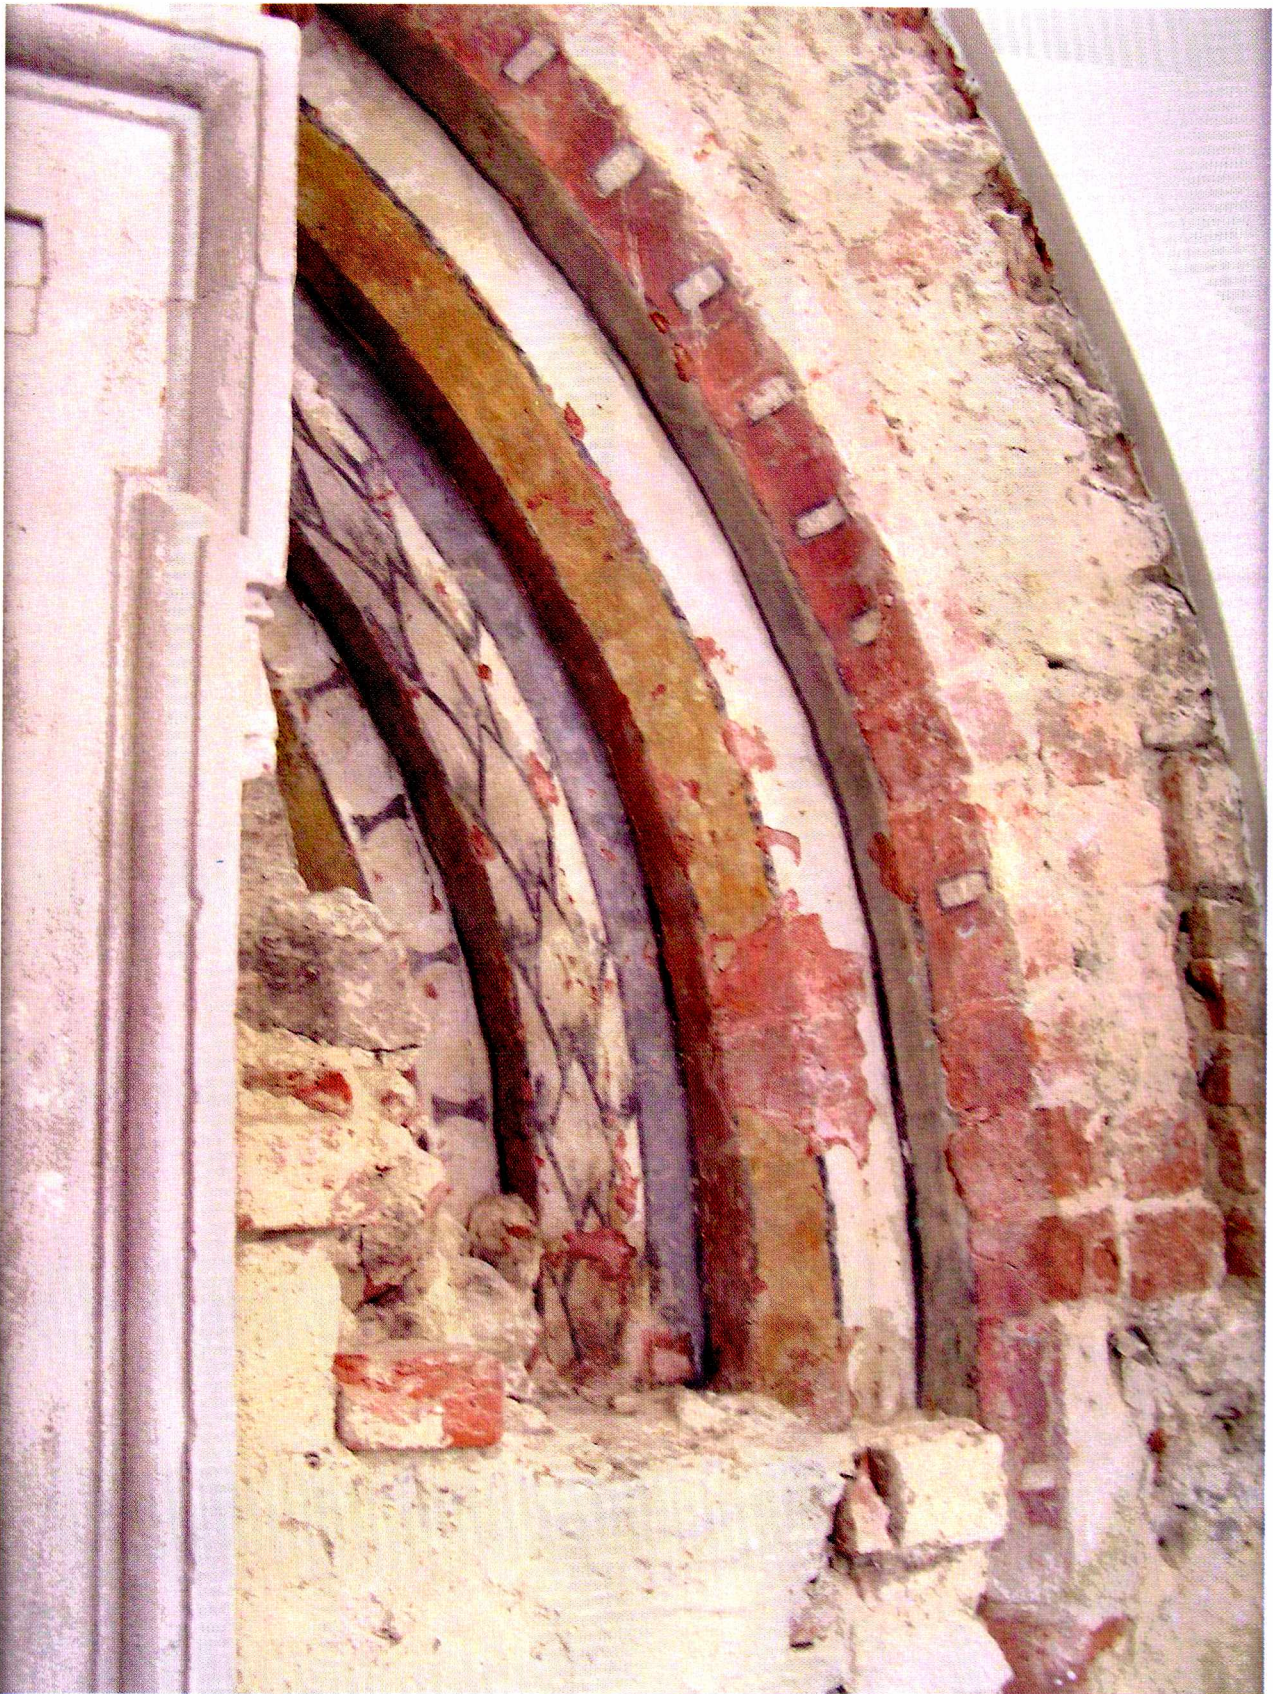
2
Ryc. 6. Polichromie architektoniczne kapitułarza odkryte częściowo podczas badań w 2006 r.: przeźrocze południowe (1) i północne (2)
Fig. 6. Chapter house architectonic polychromies partly discovered during investigations in 2006, south (1) and north (2) open-works

W celu odsłonięcia polichromii przezrocza północnego należało usunąć jego obecne wypełnienie (ryc. 6). Było ono wzniesione z łupka oraz cegieł spojonych mocną zaprawą wapienno-piaskową. Budulec wypełnienia ułożono bardzo ściśle, „dopychając” kamienie i cegły w płynnej zaprawie, która wypełniła każdą szczelinę, dlatego odstawianie polichromowanych profili było bardzo czasochłonne i wymagało wielkiej ostrożności. Kamienie – wbijane siłą w zakrzywione krawędzie łuku – uszkodziły warstwy

polichromii, która, jak można sądzić z obecnego stanu zachowania, podczas zamurowywania była w stanie niemal kompletnym. Odślonięte większe obszary umożliwiają odtworzenie układu materiału wypełniającego niszę; niemal każdy duży kamień naruszył krawędzie dekoracji barwnej profili, zwłaszcza w przeźroczu południowym.

Podczas gdy zaprawa spajająca mur w przeźroczu północnym była krucha i bardziej sypka, w przeźroczu południowym nosiła ślady wyraźnego zawilgocenia. Nawet podczas odkrywania jej struktura była mokra, powierzchnia zaś po kilku godzinach jaśniała w trakcie wysychania. Zaprawa była też bardzo twarda, jej struktura zbita; usuwanie związanych nią kamieni i cegieł było bardzo utrudnione. Na powierzchni warstwy malarskiej zgromadził się żółtawy brud i pył, który można było delikatnie zmięść suchym pędzlem. Zabrudzenia były zwłaszcza widoczne na białych powierzchniach, które można było oczyszczać mechanicznie, bez obawy pudrowania się pigmentu. Kawałki wilgotnej zaprawy, które przylgnęły do powierzchni polichromii w podłuczach południowego przeźrocza można było bezpiecznie usunąć po obeschnięciu, w kilka godzin po wyjęciu kamieni z niszy. Tam, gdzie warstwa malarska wykazywała tendencje do pudrowania – na przykład pod pierwszym zewnętrznym profilem południowego przeźrocza – zrezygnowano z doczyszczania powierzchni do czasu utrwalenia polichromii.
