Marek Gosztyła, Lech Lichołai*

Współczesne metody konserwacji zabytków na przykładzie obiektów architektonicznych Wiednia

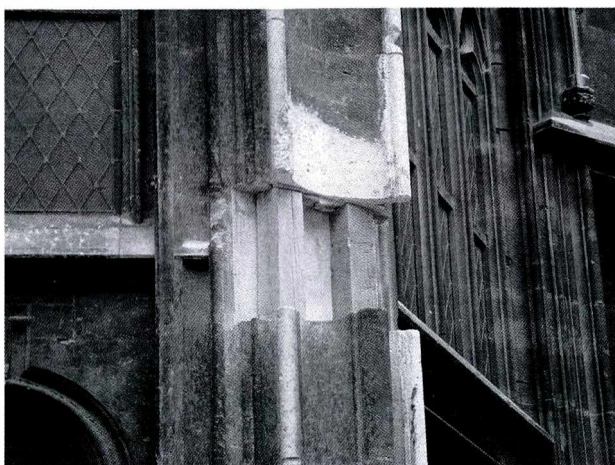
Ryc. 1. Demontaż uszkodzonego elementu kamiennego

W uzasadnionych przypadkach stosowano również rekonstrukcję kamiennych elementów dekoracyjnych (ryc. 1, 2).

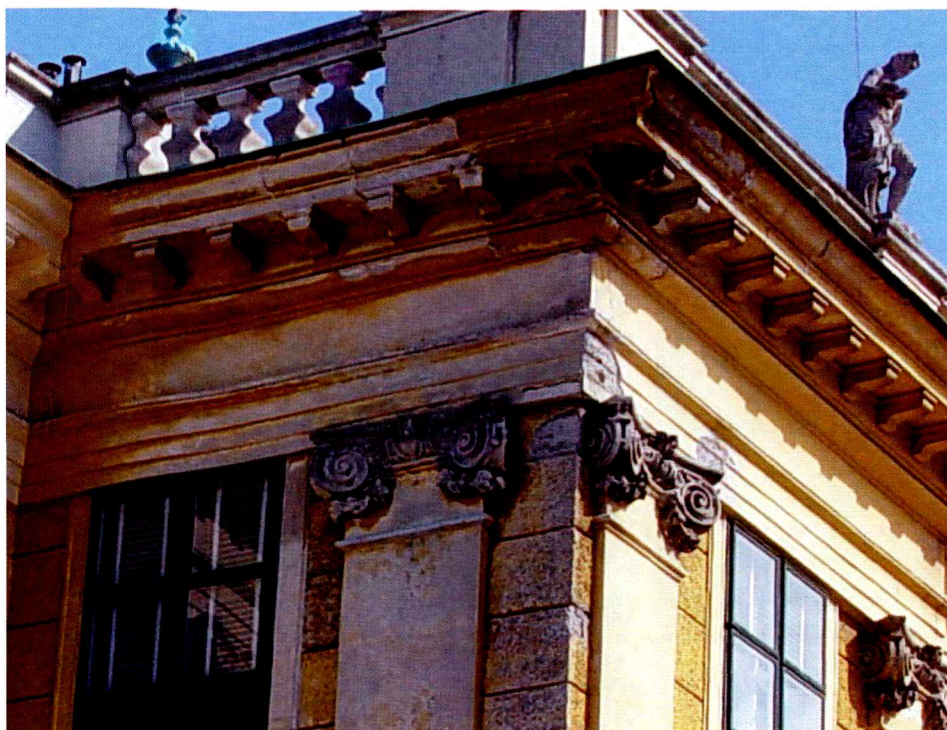
Wspaniałe były także elewacje pałacu. Jednak agresywne składniki powietrza, które osadzały się na powierzchni zapraw, powodowały ich niszczenie (ryc. 3). Uszkodzenia wyprawy tynkarskiej pogarszały wygląd obiektu oraz przyczyniały się do jego dalszej destrukcji: woda i rozpuszczone sole penetrowały materiał budowlany, zaś zamarzająca woda rozsadała pory. W tej sytuacji przeprowadzono w pierwszych latach XXI w. prace restauratorskie, które objęły południową fasadę budynku oraz przylegające do niej schody zewnętrzne.

Ryc. 3. Odbarwienia fasady spowodowane działaniem atmosfery

Przed przystąpieniem do prac elewację oczyszczono. Brakujące fragmenty w zabytkowych tynkach i sztukateriach uzupełniono, podobnie jak w budowlach kamiennych. Stosowano zwykle dwie metody: taszlowania i kitowania.

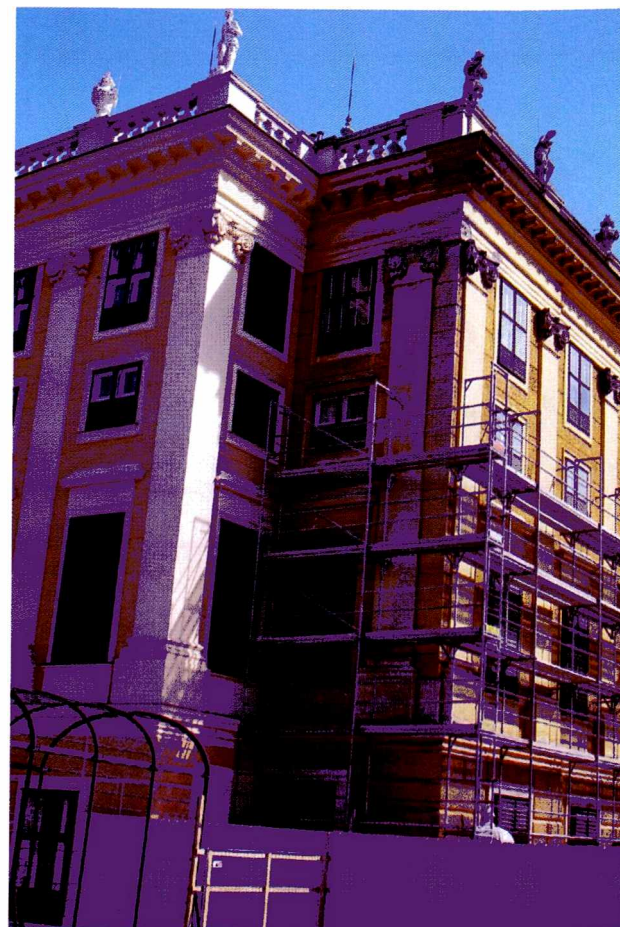
Ryc. 4. Porównanie elewacji przed i po zabiegach restauratorskich
Fig. 4. Comparison of the elevation before and after restoration works

Po doczyszczeniu sztukaterii ubytki uzupełniono, stosując zaprawy oparte na spoiwie mineralnym bądź epoksydowym. Najlepszy efekt uzyskano przez naniesienie na wyprawę renowacyjną farby o właściwościach hydrofobowych (ryc. 4).

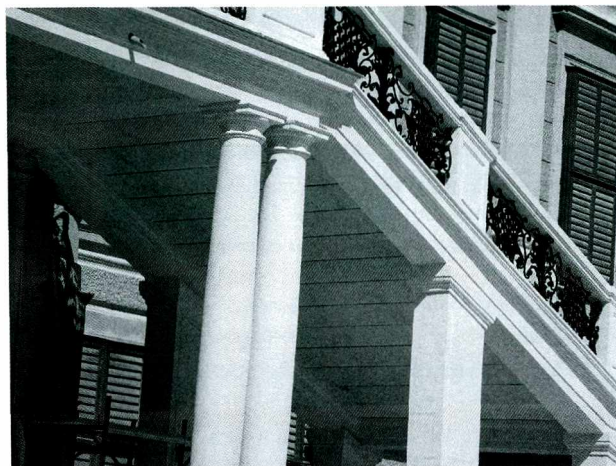
Ryc. 7. Podwójne słupy podtrzymujące podesty i biegi zostały wzmocnione i zakonserwowane
Fig. 7. Double pillars supporting landings and courses have been strengthened and preserved

Wiele elementów zdemontowano, bardziej zniszczone wymieniono, podobnie jak części połączeń stalowych. Cenne elementy zabytkowe zostały zakonserwowane i zamontowane ponownie (ryc. 7).

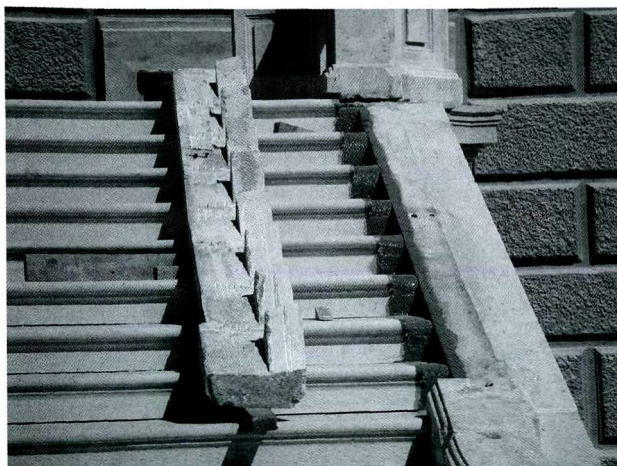
Ryc. 8. Izolacja żywicą epoksydową
Fig. 8. Epoxy resin insulation

Podłoże pod elementy obudowy, takie jak stopnice, podstopnice, półeczki, zostało zaizolowane za pomocą żywicy epoksydowych (ryc. 8).

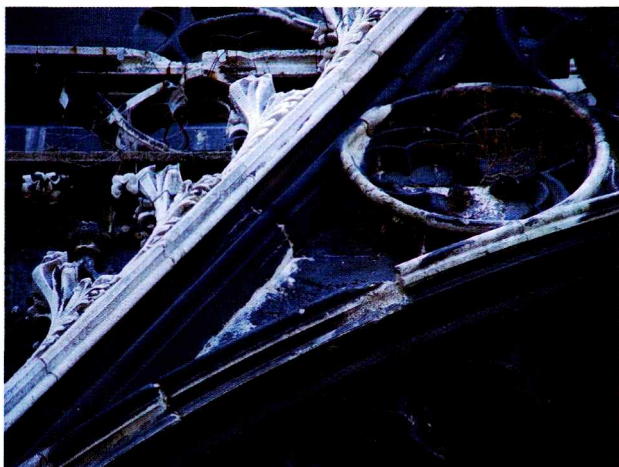
Porost roślinności – przyczyną powodującą szkody był porost glonów i mchów, a także porost większej roślinności, oznaczający bezpośrednią ingerencję w strukturę kamienia, co z kolei prowadziło do mechanicznych pęknięć (ryc. 9). Pośrednim skutkiem tej ingerencji była możliwość przedostania się wody w głąb kamienia, co przy działaniu ujemnych temperatur powodowało pęknięcia wtórne. Porost roślinności wywoływał również reakcje

Ryc. 9. Szkody spowodowane przez porost roślinności
Fig. 9. Damage caused by plant overgrowth

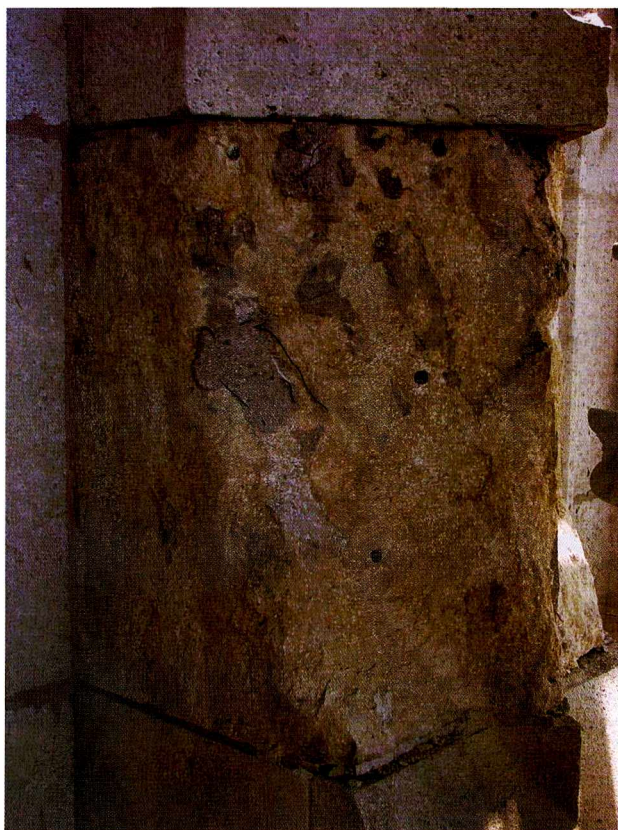
Zastosowanie niewłaściwego materiału restauracyjnego – problemem nierzadko jest dobranie materiału restauracyjnego o odpowiednich cechach technicznych dla konkretnego odnawianego elementu. W ubiegłym wieku materiałem często wykorzystywanym do wypełniania ubytków

był cement. Zaprawy oparte na cemencie były dużo twardsze od wapieni czy piaskowców. Zastosowanie plomb cementowych powodowało rozsadzanie pierwotnego materiału (ryc. 10).

Ryc. 10. Rozsadzanie pierwotnego materiału przez plomby cementowe
Fig. 10. Splitting of the original material by cement filling

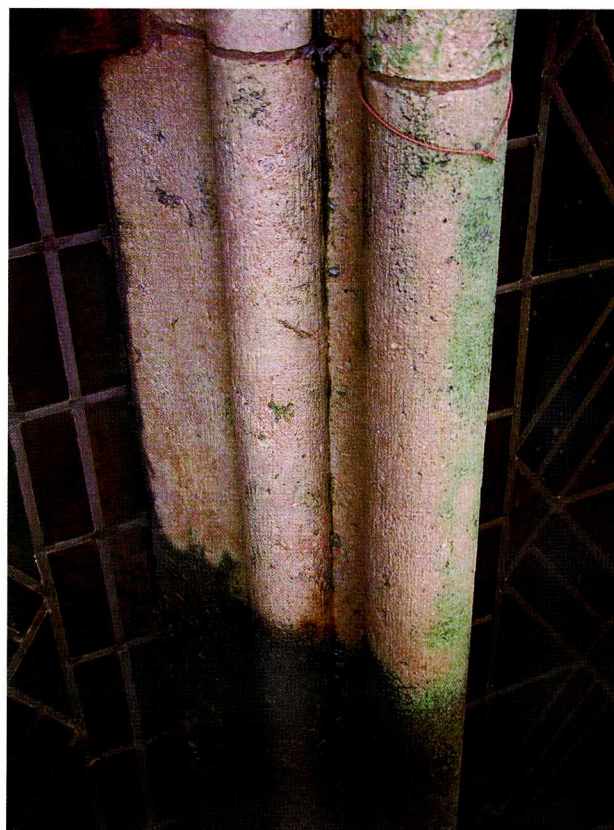
Ryc. 11. Przykład oczyszczanego elementu
Fig. 11. Example of cleaned element

Oczyszczanie powierzchni kamienia prowadzono przy zastosowaniu piaskowania rotacyjnego (ryc. 11). Dobranie właściwej metody oraz materiału oczyszczającego było bardzo istotne, gdyż zbyt mocna ingerencja mogła powodować nieodwracalny zbyt głęboki ubytek powierzchni. Za słabe działanie natomiast nie przynosiło żądanego efektu oczyszczenia.
