Ewa Łużyniecka*

*Kościół opacki w Henrykowie
na podstawie ratowniczych badań architektonicznych z lat 2008–2009*

*The abbot church in Henryków
on the basis of the architectural rescue studies from the years 2008–2009*

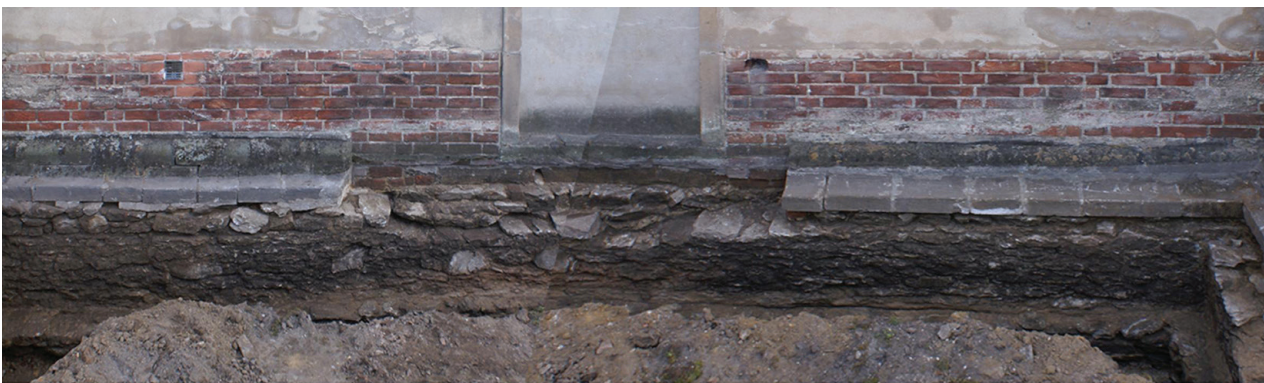
Il. 2. Północna ściana północnego ramienia transeptu z relikw *porta mortuorum* (fot. E. Łużyniecka, 2008)

Fig. 2. Northern wall of the northern transept arm with relic *porta mortuorum* (photo by E. Łużyniecka, 2008)

Wykop przy północnej ścianie północnego ramienia transeptu umożliwił odsłonięcie śladu po portalu zwanym *porta mortuorum*. Śladem tym była przerwa o długości

3,25 m w cokole ściany, którą wtórnie zamurowano i umieszczono w niej obecnie widoczny niewielki portal o prostokątnej opasce.

The excavation near the northern wall of the northern transept arm made it possible to reveal a trace of the portal called *porta mortuorum*. This trace was a 3.25 m long break in the wall plinth, which was afterwards bricked up and a small portal of a rectangular casing was placed in it, now visible.

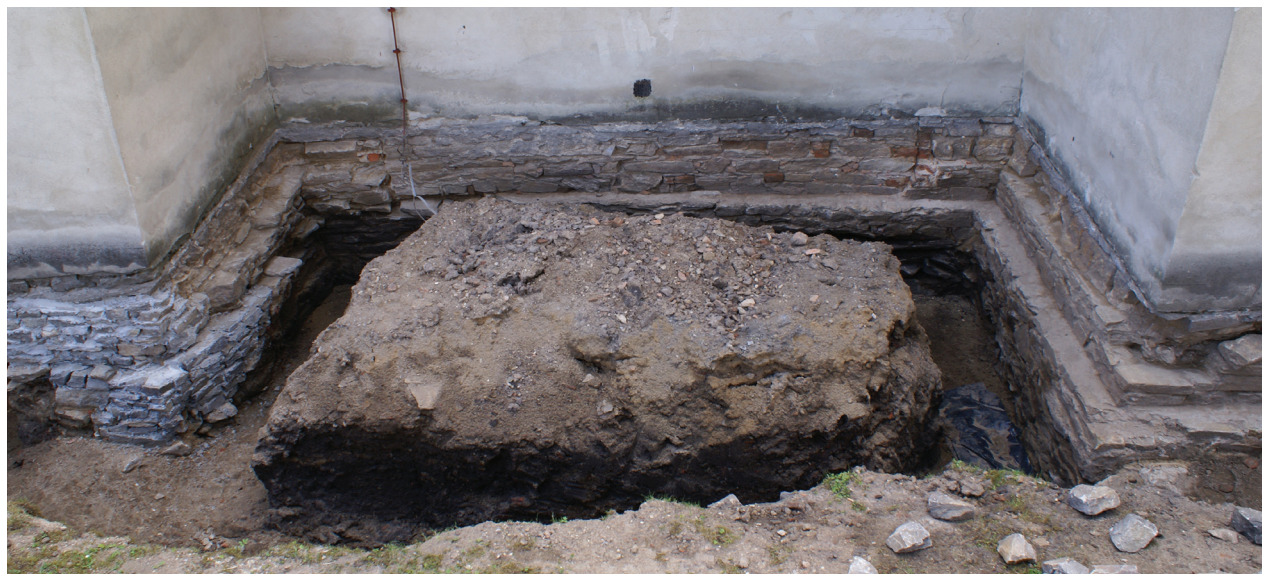
Il. 3. Relikwiarz kaplicy dostawianej od północy do trzeciego od zachodu przeszle północnej nawy bocznej kościoła (fot. E. Łużyńska, 2008)

Fig. 3. Relic of the chapel added from the north to the third from the west bay of the northern aisle of the church (photo by E. Łużyńska, 2008)

W czasie badań ratowniczych odkryto także kilka dotychczas nieznanych elementów architektonicznych. Pierwszym z nich był relikwiarz prawdopodobnie kaplicy dostawianej od północy do trzeciego od zachodu przeszle północnej nawy bocznej kościoła (il. 3). Przy przyporach nawy zachowały się ułamki kamiennego fundamentu wschodniego i zachodniego muru kaplicy. Oprócz tego w północnej ścianie tej nawy odsłonięto zamurowanie szerokiego otworu, zapewne pozostałości po arkadzie.

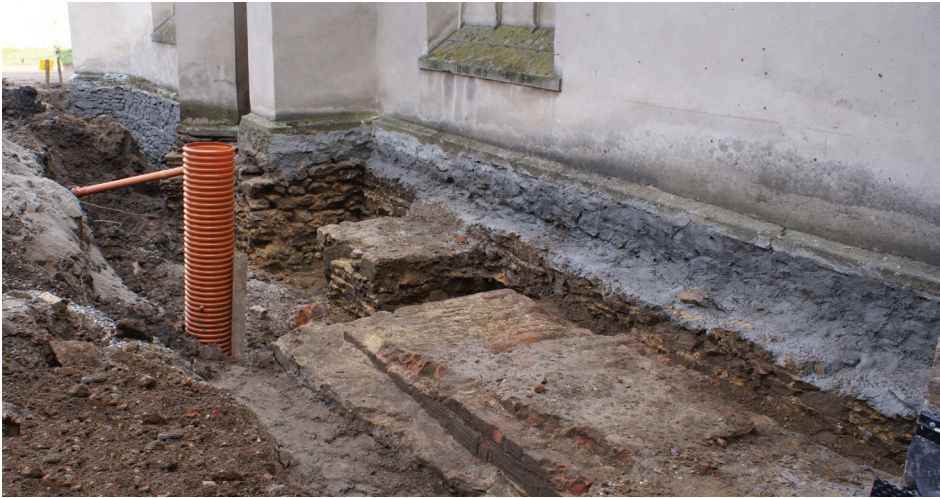
Il. 4. Relikty przypór
odsłonięte w pobliżu
kaplicy Świętego Krzyża
(fot. E. Łużyniecka, 2008)

Fig. 4. Relics of buttresses
uncovered near
the Holy Cross Chapel
(photo by E. Łużyniecka, 2008)

W pobliżu wspomnianego relikw wschodniego, w wykopie przy zachodniej ścianie kaplicy Świętego Krzyża odsłonięto fundament nieznannej przypory. Znajdowała się ona na osi obecnego okna, zbudowana była z kamieni ciosanych łączonych zaprawą wapienną i była przewiązana z fundamentem ściany kaplicy. Pozbawiona wiązania była natomiast zachowana do dziś w całości przypora zachodnia kaplicy, co można było stwierdzić po

Not far from the aforementioned eastern relic in the excavation near the western wall of the Holy Cross Chapel, the foundations of an unknown buttress were discovered.

It was situated on the axis of the present window. It was built of ashlars which were bound with lime mortar and was connected with the foundation of the chapel wall. Deprived of binding, however, was the western buttress of the chapel that is preserved until today, which could be found after the contact of the buttress foundation with the chapel foundations wall was cleared.

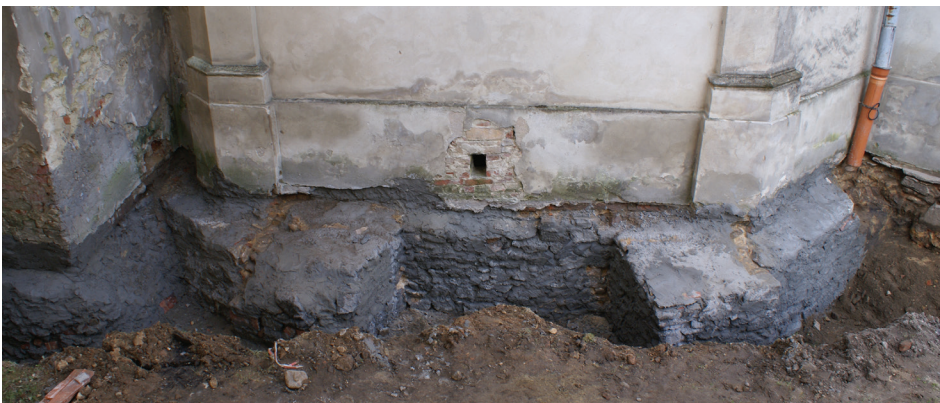
Il. 5. Relikt kaplicy z trójbocznym
zakończeniem przy wschodniej
ścianie kaplicy św. Józefa
(fot. E. Łużyniecka, 2008)

Fig. 5. Relic of the chapel
with a three-sided ending
near the eastern wall
of St Joseph's Chapel
(photo by E. Łużyniecka, 2008)

Kolejnym nieznanym do tej pory elementem architektonicznym kościoła był relikw zachowany w wykopie drenażowym przy wschodniej ścianie kaplicy św. Józefa (il. 5) i zbudowany z ciosanych kamieni ułożonych w regularne warstwy łączone ciemnobrązową zaprawą wapienną. Na osi okna kaplicy przetrwał fundament muru o długości 2,10 m i przewiązane z nim, zlokalizowane po bokach przypory przekątniowe o szerokości 1,24 m i długości 1,20 m. Tak uformowany fundament powstał przed budową obecnej kaplicy św. Józefa i mógł być częścią wcześniejszej kaplicy z trójbocznym zakończeniem, którą później rozebrano.

Another, previously unknown architectural element of the church was the relic which was preserved in the drainage excavation near the eastern wall of St Joseph's Chapel (Fig. 5) and built of ashlars arranged in regular layers bound with dark brown lime mortar. On the axis of the chapel window, the foundation of the wall with a length of 2.10 m and the buttresses, which were connected with it and located on the sides with a width of 1.24 m and 1.20 m long were preserved. This form of the foundation was erected before the construction of the present St Joseph's Chapel and could have been part of an earlier chapel with a three-sided ending, which was later demolished.
