**Przemysław Nocuń\***

*Zamek w Chudowie do końca XVI w.  
– rozwój i przekształcenia prywatnej siedziby górnośląskiej  
w świetle dotychczasowych badań*

*Castle in Chudów until the end of the 16<sup>th</sup> century  
– development and transformation of a private Upper Silesian seat  
in the light of current research*

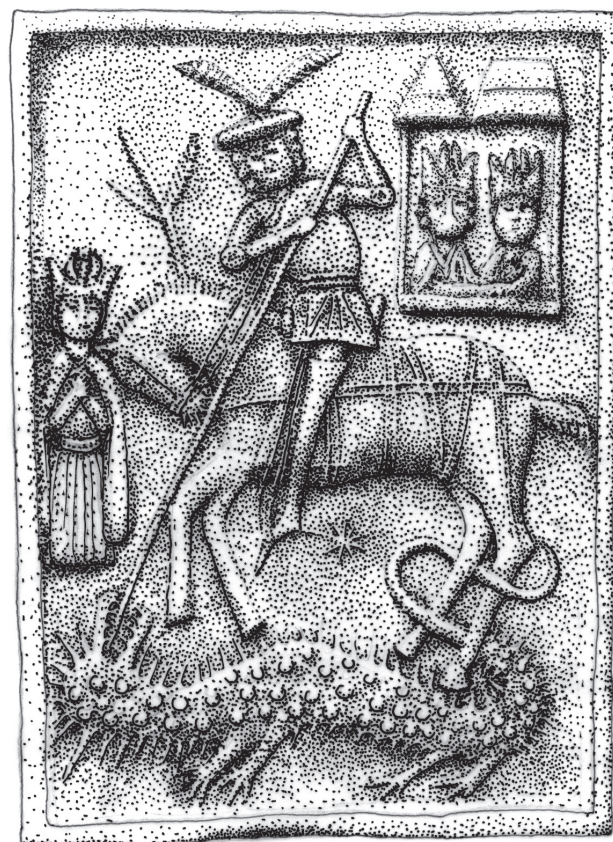
Il. 3. Zamek w Chudowie. Kafel z przedstawieniem św. Jerzego walczącego ze smokiem – z XV-wiecznego pieca z drewnianej wieży Chudowskich (oprac. M. Strużyna)

Fig. 3. The castle in Chudów.

A tile with a picture of St George fighting with a dragon – from a 15<sup>th</sup>-century stove in the wooden tower of Chudowski family (prepared by M. Strużyna)

The object was heated as evidenced by gothic tiles – with figural presentations, e.g. St George struggling with a dragon (Fig. 3), an unidentified halberd with a pelican on his shoulder or lance knights – whose many fragments were discovered in the fire layer were dated for the first half of the 16<sup>th</sup> century by means of the archaeological material. The tiles themselves, thanks to the analysis of stylistic presentations, can be dated for the 2<sup>nd</sup> half of the 15<sup>th</sup> century<sup>14</sup>.

Obiekt był ogrzewany, czego dowodzą gotyckie kafle płytowe – z przedstawieniami figuralnymi, m.in. św. Jerzego walczącego ze smokiem (il. 3), niezidentyfikowanego halabardnika z pelikanem na ramieniu, czy też rycerzy kopijników – których liczne fragmenty odkryto w warstwie pożarowej datowanej materiałem archeologicznym na 1. połowę XVI w. Same kafle, dzięki analizie stylistycznej przedstawień, można datować jeszcze na 2. połowę XV stulecia<sup>14</sup>.

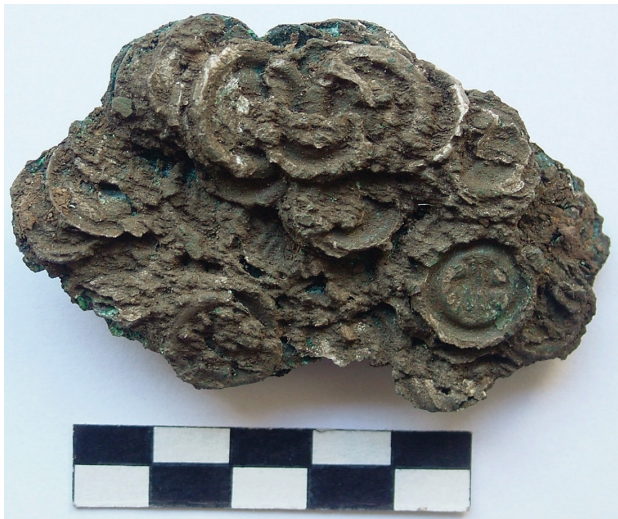
Il. 4. Zamek w Chudowie. Skarb brakteatów przed pracami konserwatorskimi (fot. A. Tarasiński, 2005)

Fig. 4. The castle in Chudów. Hoard of bracteates before restoration works (photo by A. Tarasiński, 2005)

Do południowego narożnika drewnianej wieży (jej południowo-zachodniej ściany) już chyba w 3. ćwierci XV stulecia dostawiono niewielką przybudówkę. Mniej więcej w połowie jej długości odkryta została „bryłka” (prawdopodobnie intencjonalnie ukryta pod deską podłogową), która po oczyszczeniu i dokładnym obejrzeniu okazała się zgrupowaniem sklejonych, skorodowanych brakteatów (w chwili odkrycia czytelny był odcisk otaczającej je pierwotnie tkaniny – płóciennej sakiewki) (il. 4)<sup>15</sup>.

A small annex was added to the southern corner of the wooden tower (its south-western wall) probably in the 3<sup>rd</sup> quarter of the 15<sup>th</sup> century. Approximately halfway through its length, a “lump” was discovered (probably intentionally hidden under a floorboard), which after cleaning and thorough examination turned out to be a grouping of glued and corroded bracteates (at the time of the discovery, the imprint of the fabric surrounding it – a cloth pouch) was clearly visible (Fig. 4)<sup>15</sup>.

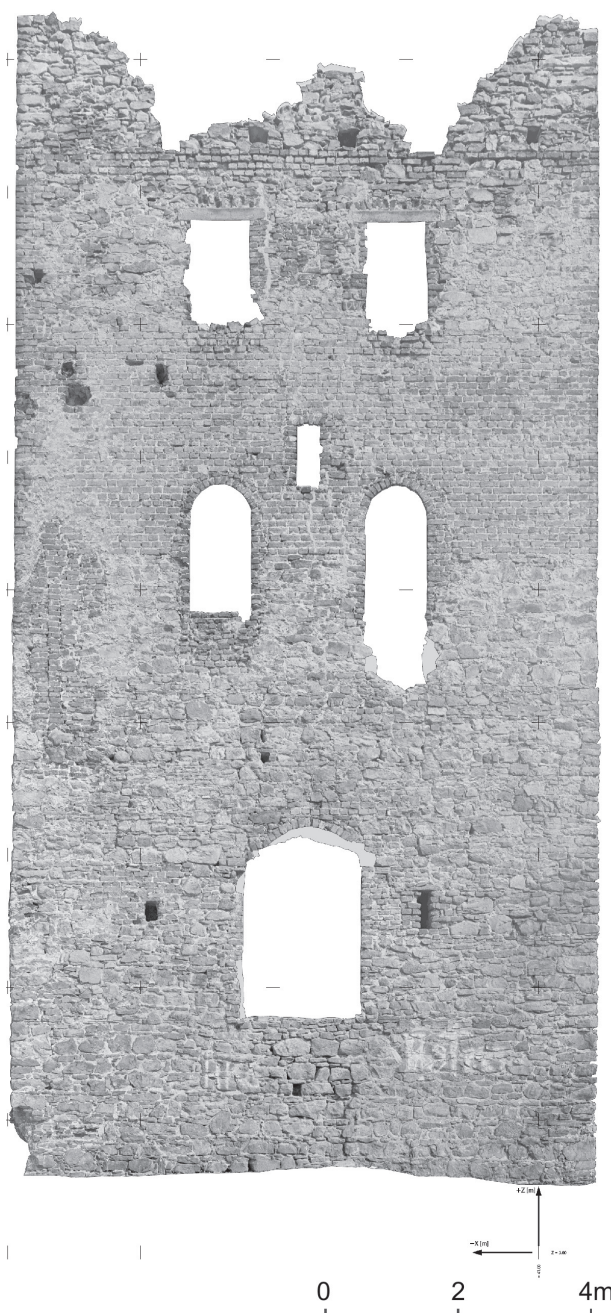
Il. 5. Zamek w Chudowie. Dokumentacja fotogrametryczna południowo-zachodniej elewacji wieży przed odbudową – widoczne XIX-wieczne okna kaplicy, na którą zaadaptowano pierwotną trzecią i czwartą kondygnację wieży (oprac. J. Gołka, J. Haliński, A. Misterek, J. Szafarczyk, 2000)

Fig. 5. The castle in Chudów. The photogrammetric documentation of the south-western facade of the tower before reconstruction – visible 19<sup>th</sup>-century windows of the chapel to which the original third and fourth stories were adapted (prepared by J. Gołka, J. Haliński, A. Misterek, J. Szafarczyk, 2000)

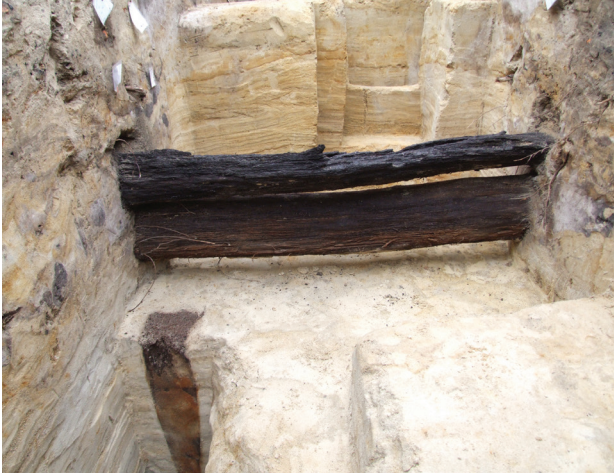
Il. 6. Zamek w Chudowie. Relikty cembrowiny ograniczającej wyspę zamkową od strony południowo-wschodniej oraz słupa podtrzymującego jej konstrukcję – odkryte w toku badań archeologicznych (fot. S. Walkowski, 2017)

Fig. 6. The castle in Chudów. Relics of the casing limiting the castle island from the south-eastern side and the pole supporting its construction – discovered during the archaeological research (photo by S. Walkowski, 2017)

Probably along with the construction of the castle, the casing was built within a few meters from the outer walls, which served to reinforce the edge of the new castle island (Fig. 6). Their first fragments were discovered during the research in 1957 in the surveys in front of the tower [5, p. 7]. In subsequent years, other fragments were found in excavations at the north-western and south-eastern walls of the castle. The traces of its removal were found near the north-eastern wall of the castle. The casing consisted of beams, no fewer than four, which were placed on top of each other and sealed with moss. From the outside, the structure was strengthened by sharpened poles stuck into the sandy bottom, which prevented it from slipping into the moat.

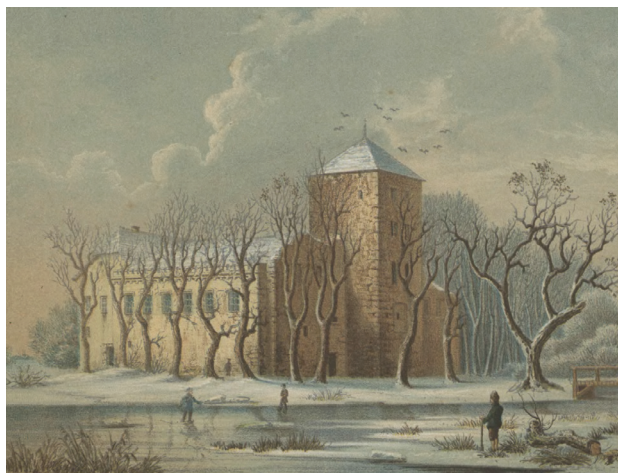
Il. 7. Zamek w Chudowie około 1860 r.  
– po odbudowie Aleksandra von Bally’ego  
(litografia A. Dunckera – zbiory Muzeum Zamku w Chudowie) [17]

Fig. 7. The castle in Chudów in circa 1860  
– after the reconstruction by Alexander von Bally  
(a lithograph by A. Duncker  
– collections of the Castle Museum in Chudów) [17]

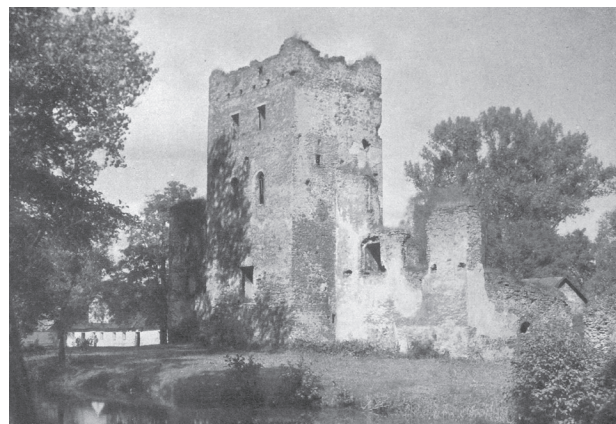
Il. 8. Ruiny zamku w Chudowie około 1910 r.,  
w tle browar zamkowy [18]

Fig. 8. The ruins of the castle in Chudów in around 1910;  
the castle brewery in the background [18]

On January 11, 1875, the castle burnt down. At the behest of the then owner, count Hans Ulrich von Schaffgotsch, only an unspecified roof was secured. Some of the walls were pulled down creating a then-fashionable picturesque ruin. Probably not long after this event, a building designed for outdoor concerts was constructed in the courtyard<sup>32</sup>. The ruined castle in Chudów was covered with water until the last decades, which was depicted in numerous engravings and photographs, e.g. (Fig. 8) [18].
