Opactwo cysterskie w Łądzie nad Wartą. Sprawozdanie z badań architektonicznych, sezon I–2007 r.

The Cistercian abbey in Łąd by the River Warta. Architectonic investigations' report, I–2007 season

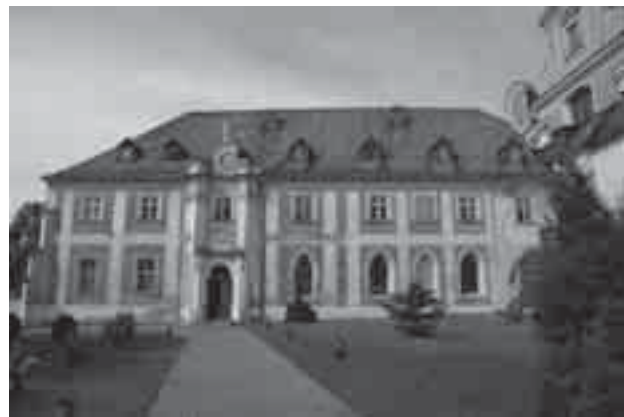
Il. 1. Opactwo w Łądzie, elewacja wschodnia budynku klauzury, 2007 r.

Fig. 1. The abbey in Łądy, east elevation of the enclosure building in 2007

Bezpośrednią przyczyną podjęcia badań architektonicznych dawnego opactwa cysterskiego w Łądzie są planowane w przyszłości prace remontowe budynku klauzury, głównie jego elewacji (il. 1). Oprócz tego od dłuższego czasu istnieje przeświadczenie o konieczności podjęcia kompleksowych studiów architektury, ponieważ dotychczasowe analizy nie przyniosły odpowiedzi na podstawowe pytania dotyczące przemian budowli opactwa. Dlatego też w porozumieniu z Wielkopolskim Wojewódzkim Konserwatorem Zabytków w Poznaniu opracowano ramowy, wieloletni program prac badawczych. Pierwsze badania architektoniczne odbyły się w lipcu 2007 r. Prace prowadzono dzięki życzliwości Wyższego Seminarium Duchownego Towarzystwa Salezjańskiego w Łądzie. Istotną ich częścią była kwerenda archiwalna źródeł, zwłaszcza ikonograficznych. Prace terenowe miały charakter rozpoznawczy i brali w nich udział doktoranci oraz studenci Wydziału Architektury Politechniki Wrocławskiej: mgr Barbara Pierścioneck-Wolbach, Agnieszka Bus, Ewelina Kolasińska, Paulina Michniak, Paweł Sobański, Ewa Pankowska, Katarzyna Podrygajło, Izabela Przybylska. Pierwszym etapem badań była aktualizacja rzutów i elewacji budynku klauzury w skali 1:200. Następnie

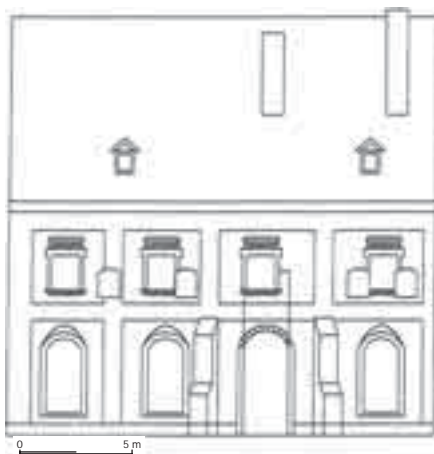
Il. 5. Średniowieczne relikty południowej ściany krużganka, zaznaczone na podstawie źródeł ikonograficznych (oprac. E. Łuzyniecka, K. Podrygałło)

Fig. 5. Mediaeval relics of the south cloister wall, on the basis of iconographic sources (elaborated by E. Łuzyniecka, K. Podrygałło)

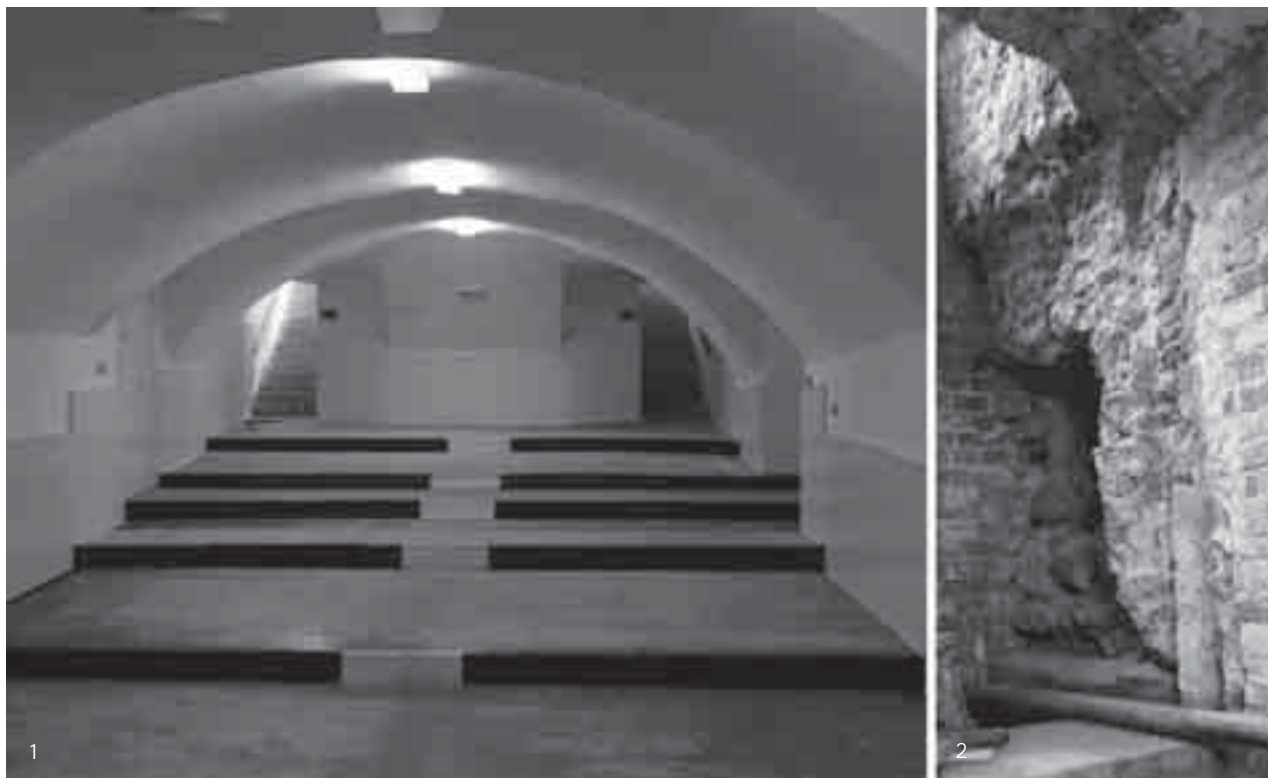
Większość ścian kościoła i budynku klauzury jest obecnie pokryta tynkiem, dlatego badania miały ograniczony zasięg. W trakcie badań kościoła przeanalizowano przekrój fundamentu północnej ściany prezbiterium wyeksponowanego podczas ostatniego remontu. Fundament ten znajduje się w zamurowanym przejściu wiodącym pierwotnie z krypty kościoła na zewnątrz. W miejscu tym widać, że sklepienie krypty posadowione jest na ścianie przylegającej do fundamentu (il. 6, 7). Na dnie fundamentu znajdują się kamienie otoczaki, wyżej cegły widoczne w przekroju. Wśród nich występują palcówki o wysokości 9,5–10,2 cm i długości główki 13,5–13,8 cm. Natrafiono także na cegłę o wysokości 7,5 cm.

Il. 6. Kościół, krypta pod prezbiterium: 1 – wnętrze, 2 – przekrój fundamentu ściany północnej, 2007 r.
 Fig. 6. The church, crypt under the presbytery: 1 – interior, 2 – section through the north wall foundation, in 2007

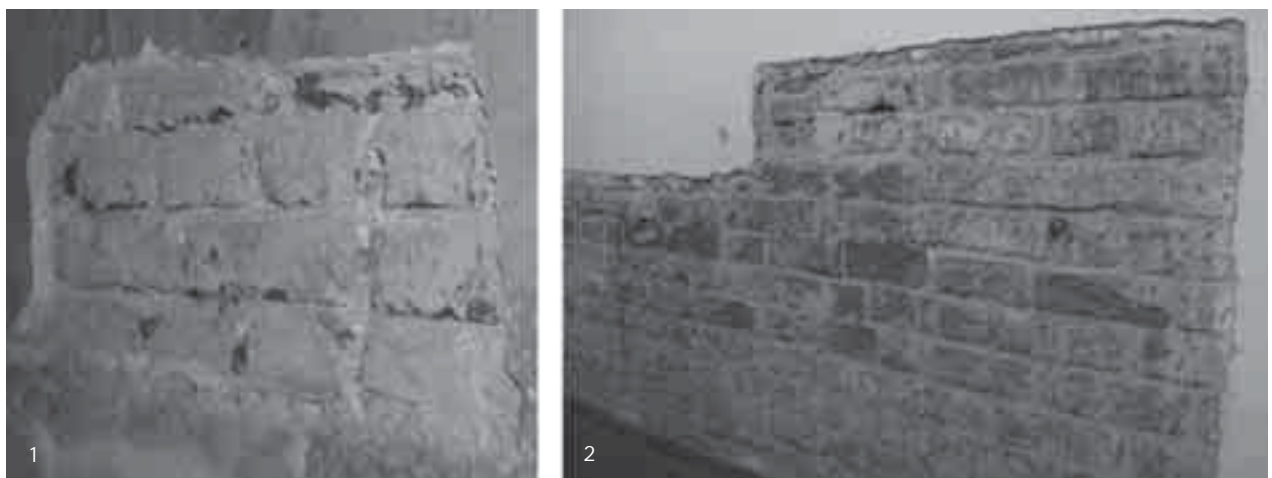
Podczas badań kościoła oczyszczono także z tynku (na wysokości 120 cm) dwa fragmenty murów za ołtarzami (il. 8). Fragment ściany wschodniej prezbiterium za ołtarzem głównym zbudowany był z cegieł rozbiórkowych o formacie 9,4–10,1 × 13,2–13,5 × 27,2–28,5 cm w układzie blokowym. Analogicznie został wzniesiony fragment północnej ściany północnego ramienia transeptu, oczyszczony za ołtarzem bocznym. Oprócz tego udało się poznać strukturę większego fragmentu ściany zachodniej kościoła, która jest dostępna z zachodniej empy chórowej. Była ona również zbudowana głównie z cegieł rozbiórkowych w układzie blokowym.

Il. 8. Kościół, ściany z widocznym budulcem: 1 – północne ramię transeptu, 2 – empory chórowa, 2007 r.
 Fig. 8. The church, walls with visible building material: 1 – north transept arm, 2 – choir gallery, in 2007

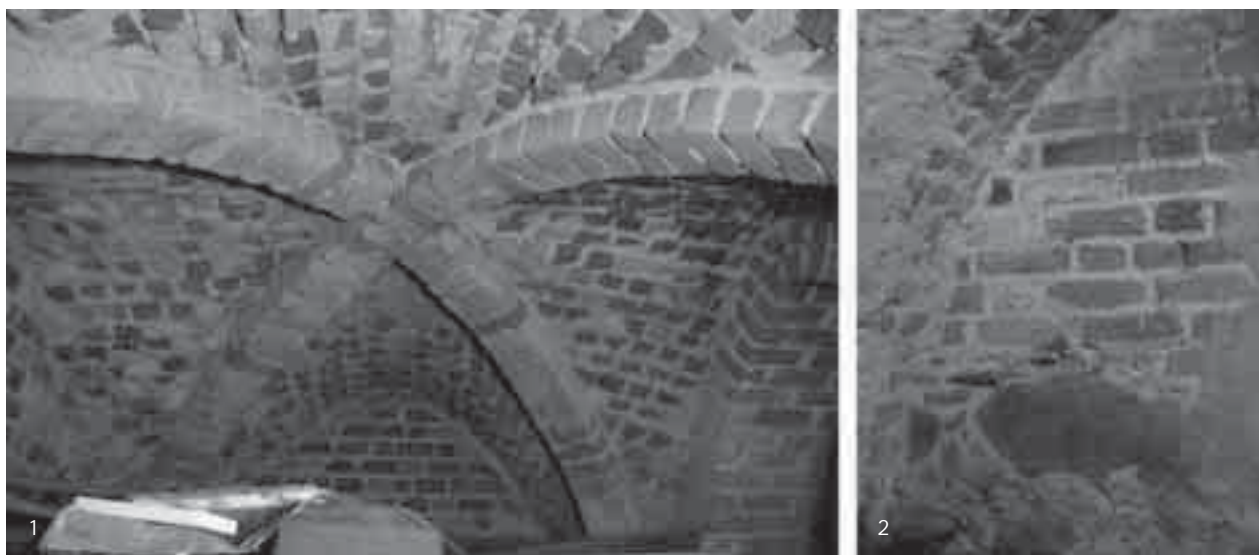
Piwnice w środkowo-zachodniej części skrzydła południowego w znacznej części pozbawione są tynków (il. 10). Można więc zauważyć, że mury obwodowe posadowiono na otoczkach sięgających do wysokości około 1,1 m nad posadzką. Wyżej znajdują się cegły układane w dość nieregularnych wątkach. Pojawiają się fragmenty o układach wozówkowych, główkowych, gotyckich i wendyjskich. Powłoki sklepień ułożone są z główek i wyprowadzone są z poziomu posadzki. W części wschodniej ściany południowej zachował się pierwotny otwór o szerokości 60 cm.

Il. 10. Środkowa część piwnicy południowej: 1 – sklepienie, 2 – ściana południowa, 2007 r.

Fig. 10. Central part of the south cellar; 1 – vault, 2 – south wall, in 2007

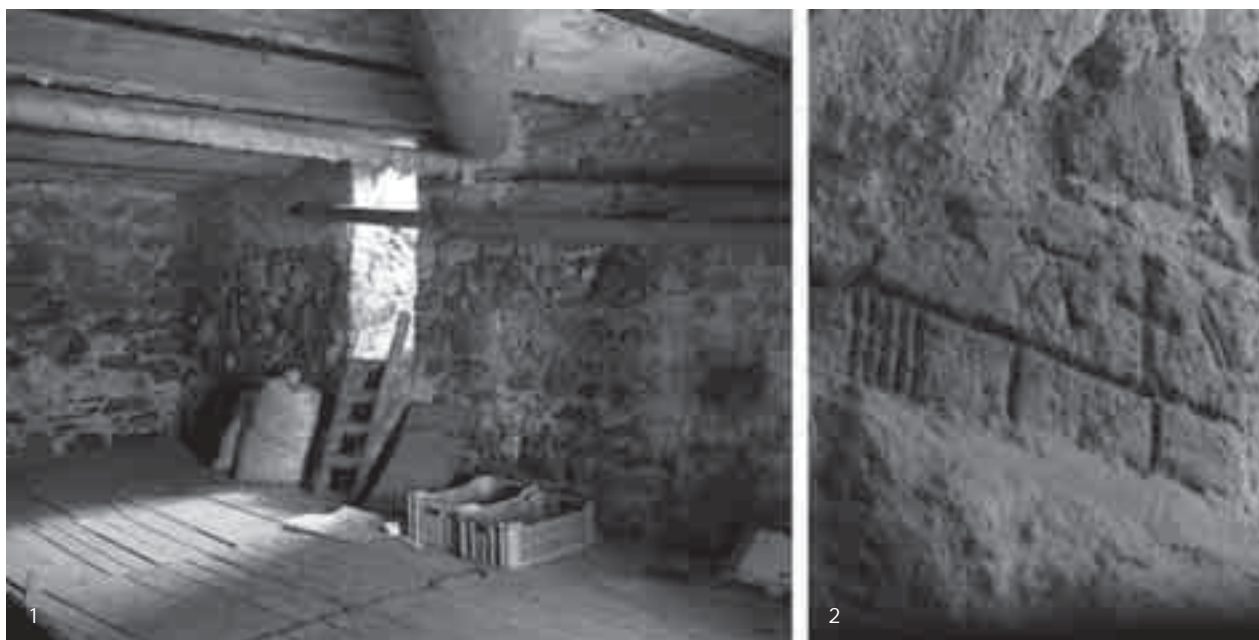
Il. 11. Piwnica w południowo-wschodnim narożniku klauzury: 1 – wnętrze, 2 – ryt na cegle w glicie okiennym, 2007 r.

Fig. 11. Cellar in the south-east enclosure corner: 1 – interior, 2 – engraving on the brick in the window splay, in 2007

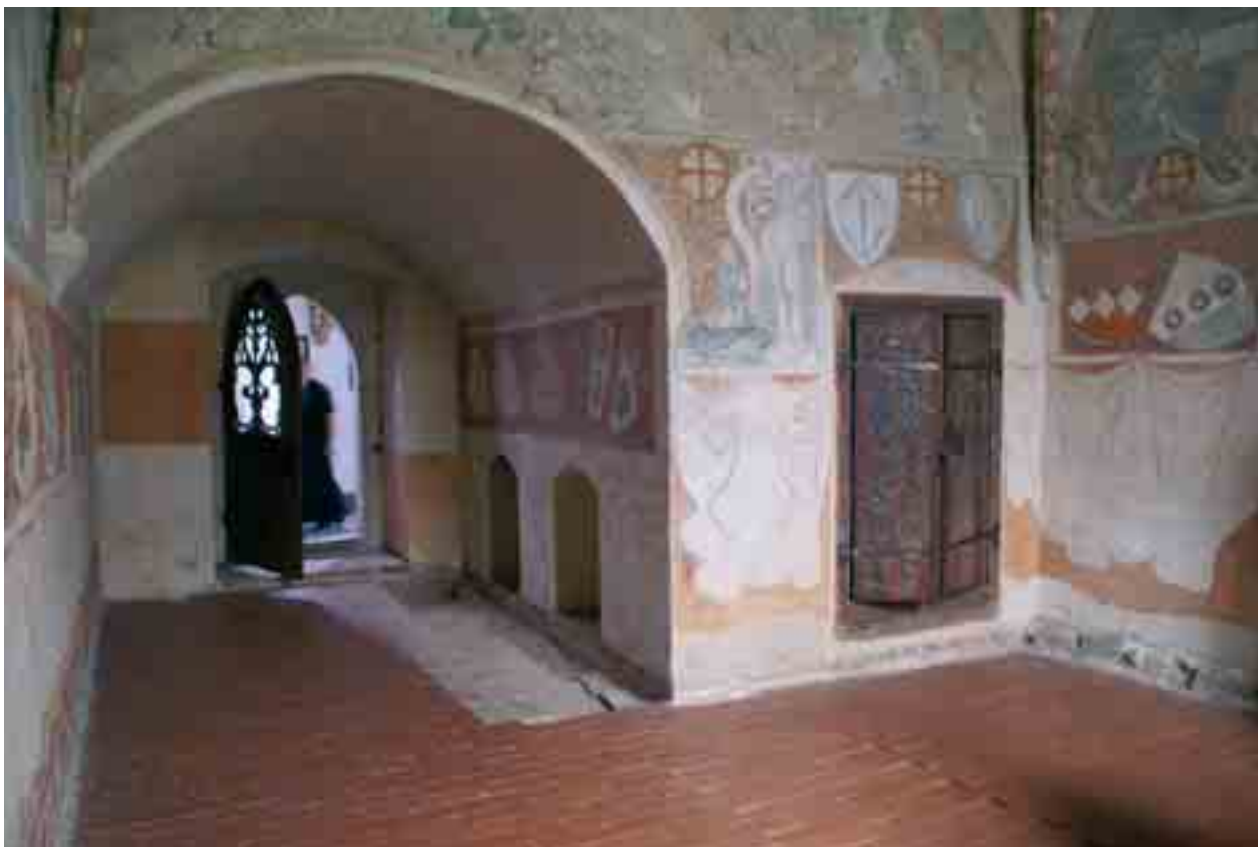
Następnie prace kontynuowano na parterze, którego obecne wnętrza są w znaczącej części pokryte tynkiem. Jedynie w kaplicy św. Jakuba (il. 13) znajduje się kilka dostępnych murów. Najbardziej interesująca jest dwubiegowa klatka schodowa zajmująca zachodnią część kaplicy. Pierwotnie była ona oświetlana przez okienko szczelinowe o trójkątnym zwieńczeniu, znajdujące się

Il. 13. Kaplica św. Jakuba we wschodnim skrzydle klauzury, 2007 r.

Fig. 13. Chapel of St Jakub (James) in the east enclosure wing, in 2007

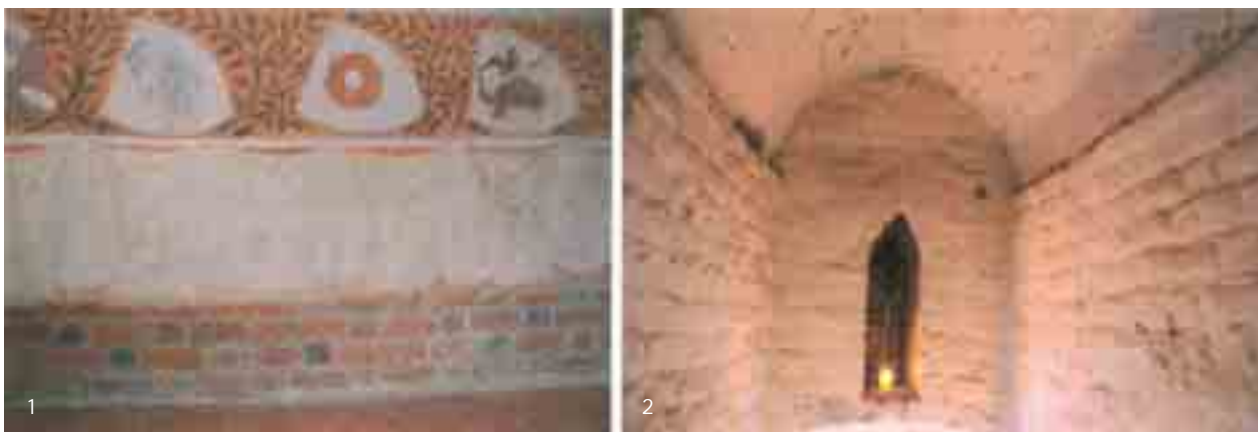
Il. 14. Wschodnie skrzydło klauzury: 1 – ściana południowa kaplicy św. Jakuba, 2 – okienko w ścianie zachodniej klatki schodowej, 2007 r.

Fig. 14. East enclosure wing: 1 – south wall of St Jakub's chapel, 2 – small window in the west wall of the staircase, in 2007

w ścianie zachodniej powyżej wejścia na schody. Pod pierwszym biegiem schodów mieści się *armarium* otwarte do wnętrza kaplicy. Obok tego biegu ulokowano korytarz prowadzący na krużganek, a wyżej drugi bieg schodów i obok kolejne pomieszczenie – być może skarbczyk. Mury klatki schodowej wzniesione zostały z cegieł o układzie miejscami wendyjskim i miejscami gotyckim. Inny układ budulca można zaobserwować w ścianie południowej kaplicy, gdzie widoczny jest regularny wąż gotycki – kowadełkowy z czarną główką (il. 14).
