OCENA WŁAŚCIWOŚCI PRĘTA SILIKONOWEGO ORAZ ODCZYNU TKANEK PO 5,5-LETNIM OKRESIE IMPLANTACJI

THE EVALUATION OF THE PROPERTIES OF THE SILICONE-ROD AND TISSUE REACTION AFTER 5,5 YEARS PERIOD OF IMPLANTATION

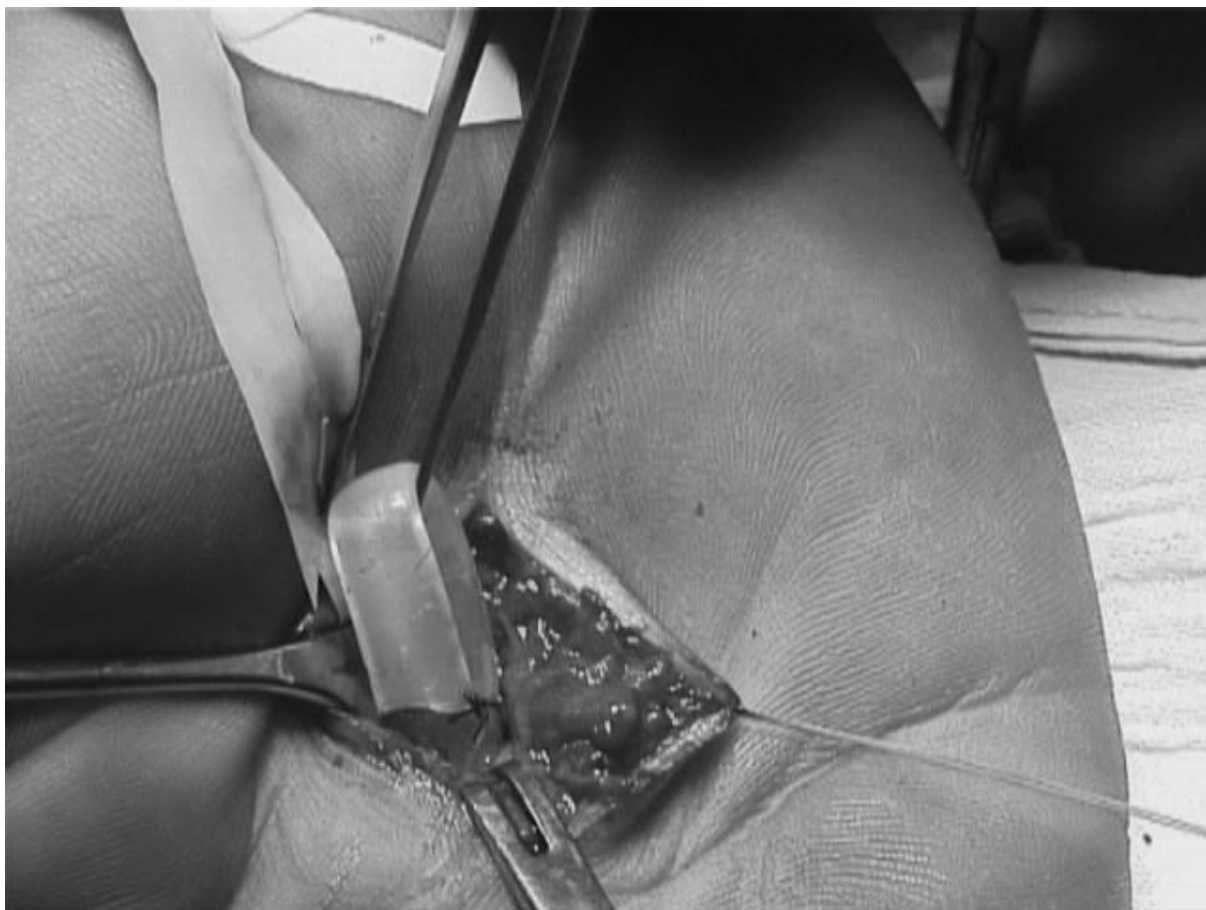
Ryc. 2. Obraz śródoperacyjny. Uwidocznienie pręta silikonowego w strefie III

Fig. 2. Intrasurgical view. Exposition of the silicone-rod in the III zone.

Zabieg wykonano 25. 11. 2005 r. Po nacięciu skóry nad końcem bliższym pręta, odsłonięto miejsce jego połączenia ze ścięgnami (ryc. 2). Pręt uwolniono i usunięto przez ubytek powłok w dalszej części palca trzeciego (ryc. 3). Z obszaru strefy III pobrano tkanki miękkie, będące w bezpośrednim kontakcie z prętem silikonowym. Materiał wysłano do badania histopatologicznego. Dla oceny porównawczej przekazano również tkanki pobrane z okolicy pręta silikonowego po 10-tygodniowym okresie implantacji (pacjent L. M.). Pręt silikonowy uzyskany w czasie operacji oraz nowy, nie implantowany wcześniej pręt produkcji tej samej firmy, przesłano na Wydział Mechaniczny Politechniki Wrocławskiej, gdzie przeprowadzono badania porównawcze z zastosowaniem różnych technik pomiaru.

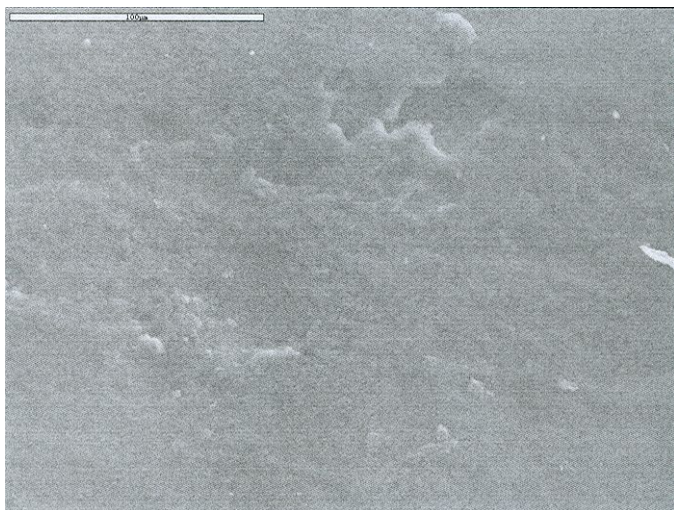
Na wykorzystanym do celów operacyjnych przecie silikonowym, widoczne były uszkodzenia powierzchni powstałe podczas usuwania materiału oraz lokalnie występujące uszkodzenia powierzchni o charakterze wytarcia (ryc. 8). Twardość według metody Shore w skali A nowej, nie implantowanej protezy ścięgna wynosiła 60° , natomiast implantowanej czasowej protezy ścięgna - 54. W badaniach skaningowej kalorymetrii różnicowej nie stwierdzono przemian fazowych zachodzących w badanym zakresie temperatur, a w konsekwencji nie obserwowano zmian w nowym i wcześniej implantowanym materiale.

Ryc. 8. Analiza powierzchni używanego pręta silikonowego

Fig. 8. The analysis of the surface of an used silicone-rod
