Ocena szczelności wybranych cementów do wypełnień kanałów korzeniowych zębów poddanych resekcji wierzchołka korzenia

Evaluation of Sealing Ability of Selected Dental Cements Used for Orthograde Filling of Roots in Resected Teeth

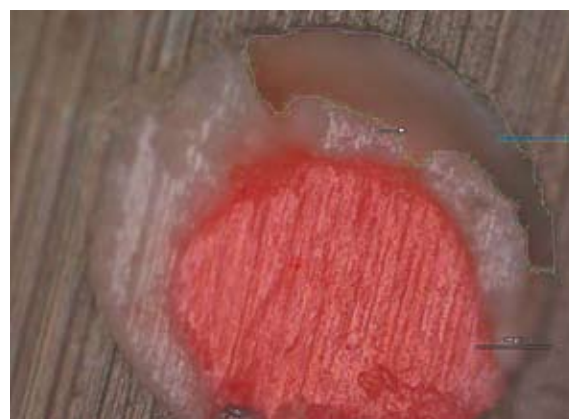
Ryc. 1. Widok mikroskopowy przekroju kanału korzeniowego zresekowanego wierzchołka wypełnionego cementem fosforanowym Hoffman's (pow. 100 \times). Nieszczelność oznaczona strzałką i otoczona zieloną linią

Fig. 1. The microscope view of the cross-section of resected tooth filled with phosphate cement Hoffman's (magn. $\times 100$). The gap is pointed with the arrow and surrounded with green line

Nieszczelności w wypełnieniu kanału korzeniowego wystąpiły w każdej z badanych grup. W grupie zębów wypełnionych cementem Agatos HA stwierdzono jedną nieszczelność (ryc. 1), co stanowiło 4,8% całej grupy. Także w grupie z cementem fosforanowym Hoffman's stwierdzono jedną nieszczelność (ryc. 2), co stanowiło 5% badanej grupy. W grupie zębów wypełnionych cementem szklanojononmerowym Ketac-Cem (ryc. 3–6) nieszczelności wystąpiły w 4 zębach, tj. w 20% przypadków. Nieszczelności stwierdzono w 3 przypadkach na granicy cement–zębina i w 3 przypadkach na granicy cement–gutaperka (tab. 1).

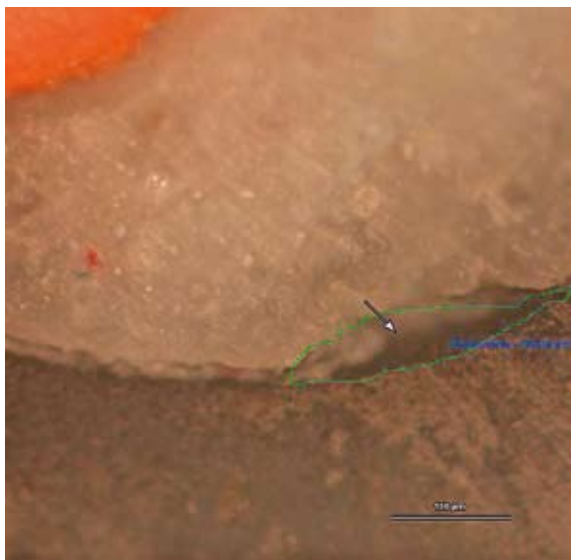
Ryc. 2. Widok mikroskopowy przekroju kanału korzeniowego zresekowanego zęba wypełnionego cementem fosforanowym Agatos HA (pow. 100×). Nieszczelność oznaczona strzałką i otoczona zieloną linią

Fig. 2. The microscope view of the cross-section of resected tooth filled with phosphate cement Agatos HA (magn. ×100). The gap is pointed with the arrow and surrounded with green line

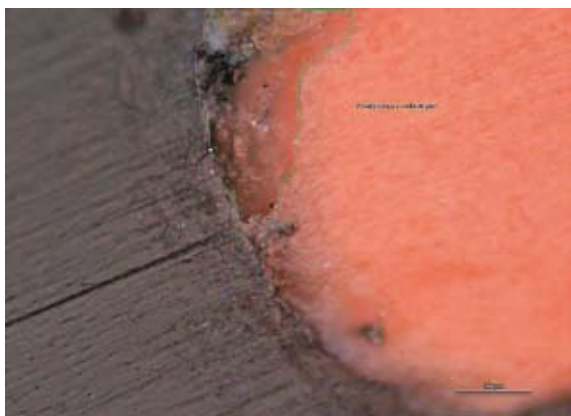
Ryc. 3. Widok mikroskopowy przekroju kanału korzeniowego zresekowanego zęba wypełnionego cementem szkłanojononimerowym Ketac-Cem (pow. 100×). Nieszczelność oznaczona strzałką i otoczona zieloną linią

Fig. 3. The microscope view of the cross-section of resected tooth filled with glassionomer cement Ketac-Cem (magn. ×100). The gap is pointed with the arrow and surrounded with green line

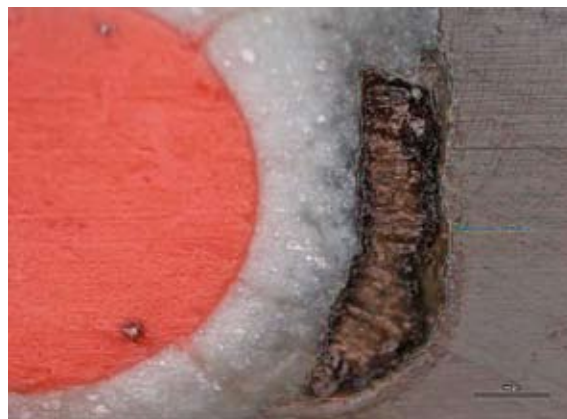
Ryc. 4. Widok mikroskopowy przekroju kanału korzeniowego zresekowanego zęba wypełnionego cementem szkłanojononimerowym Ketac-Cem (pow. 100×). Nieszczelność oznaczona strzałką i otoczona zieloną linią

Fig. 4. The microscope view of the cross-section of resected tooth filled with glassionomer cement Ketac-Cem (magn. ×100). The gap is pointed with the arrow and surrounded with green line

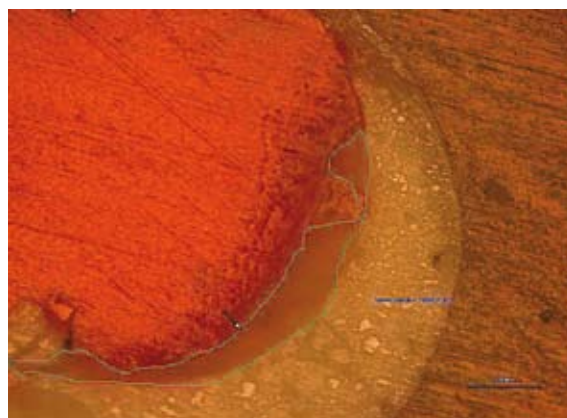
Ryc. 5. Widok mikroskopowy przekroju kanału korzeniowego zresekowanego zęba wypełnionego cementem szkłanojononimerowym Ketac-Cem (pow. 100×). Nieszczelność oznaczona strzałką i otoczona zieloną linią

Fig. 5. The microscope view of the cross-section of resected tooth filled with glassionomer cement Ketac-Cem (magn. ×100). The gap is pointed with the arrow and surrounded with green line

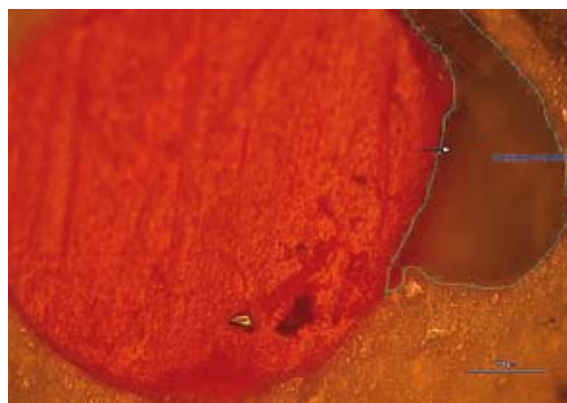
Ryc. 6. Widok mikroskopowy przekroju kanału korzeniowego zresekowanego zęba wypełnionego cementem szkłanojononimerowym Ketac-Cem (pow. 100×). Nieszczelność oznaczona strzałką i otoczona zieloną linią

Fig. 6. The microscope view of the cross-section of resected tooth filled with glassionomer cement Ketac-Cem (magn. ×100). The gap is pointed with the arrow and surrounded with green line
