2001
Nr 1-2(9-10)

Stanisław Medeksza

Marina el-Alamein *Prace badawcze i konserwatorskie w sezonie roku 2000*

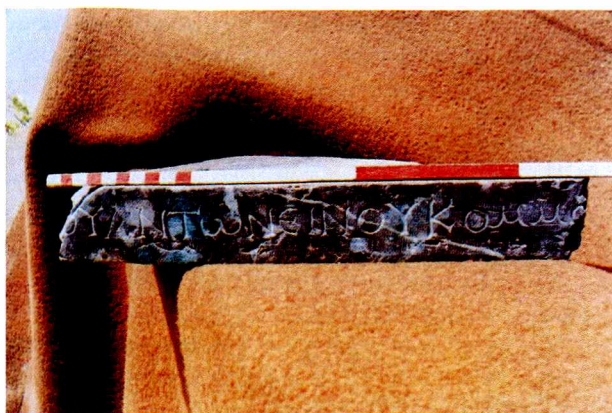
Ryc. 14. Dom H21c. Marmurowa płyta z inskrypcją poświęconą cesarzowi Kommodusowi w sali 2
Fig. 14. House H21c. Marble plate with an inscription dedicated to the Emperor Commodus

In the house H21c we found fragments of marble plates with an inscribed dedication to the Emperor Commodus, dating from the year 180–183.

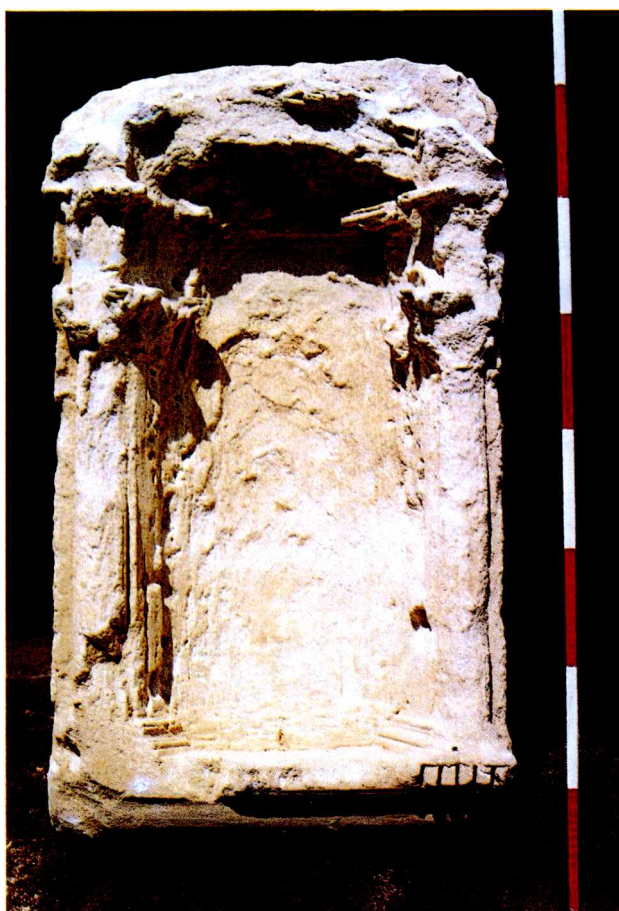
Ryc. 13. Dom H21c. Mała nisza wykuta w jednym bloku kamiennym w sali 2

Fig. 13, House H21c. A small niche cut out in a stone block in hall 2

w nie kwadratowych mniejszych wewnątrz 2a i 2b. W trakcie eksploracji natrafiono na fragmenty marmurowej płyty. Na krawędzi bocznej płyty znajduje się inskrypcja w języku greckim. W pomieszczeniu tym odkryto również niewielką dekorowaną niszę, wykonaną w monolitycznym bloku wapiennym, o wymiarach 0,685 × 0,395 × 0,20 m. Dekoracja architektoniczna niszy została wykuta w porządku koryncko-nabatejskim (ryc. 13).

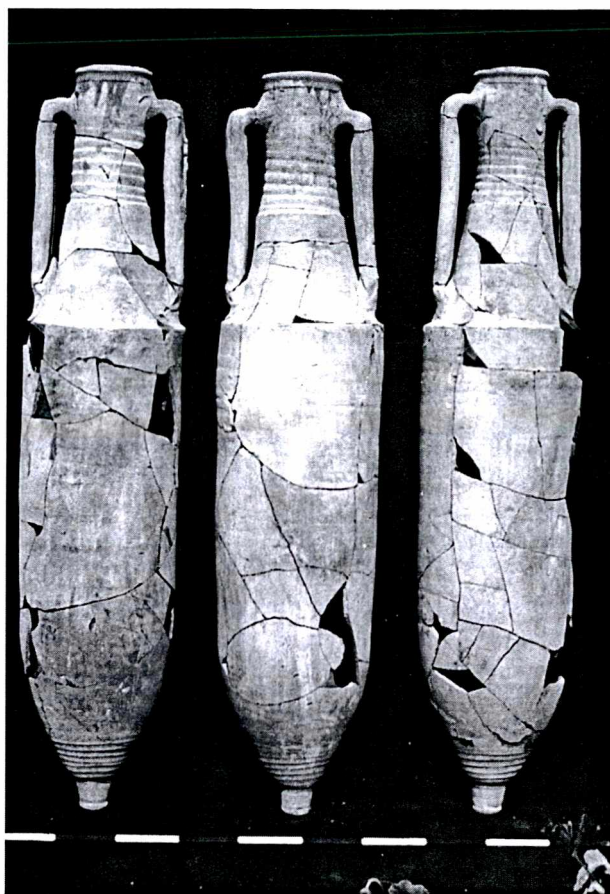
Ryc. 17. H10b. Amfory odkryte w sali 15
Fig. 17. H10b. Amphores discovered in hall 15
