**Hanna Kozaczewska-Golasz\***

## *Opole – katedra pw. Znalezienia Krzyża Świętego*

### *Opole – the Cathedral of Finding of the Holy Cross*

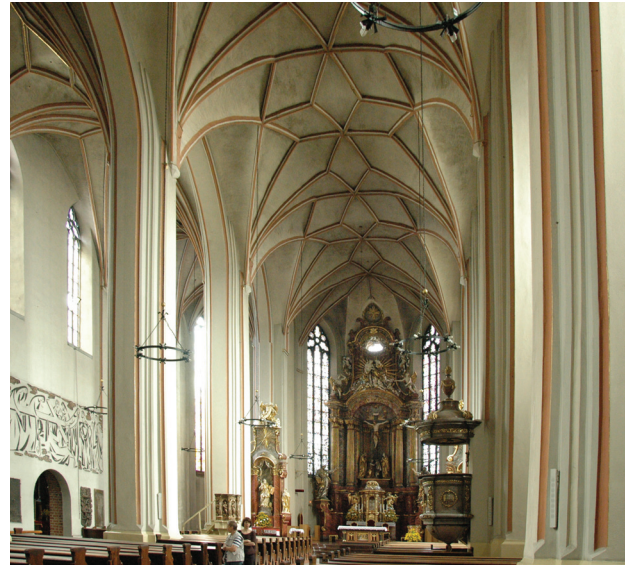
Il. 3. Opole – katedra, wnętrze – widok na prezbiterium  
Fig. 3. Opole - cathedral, interior – view of the presbytery

placed on elongated octagonal pillars with pilasters on the axis of longer sides. On the side walls there are corresponding similar pilasters. The main nave is covered by a network vault in the old bridge Parler version<sup>1</sup>, in its eastern part moving on to a seven-pointed star system (Fig. 1, 3). Similar stars cover eastern tops of the aisles. The aisles were covered by four-pointed stellar vaults separated by a rhombic element with no division into bays.

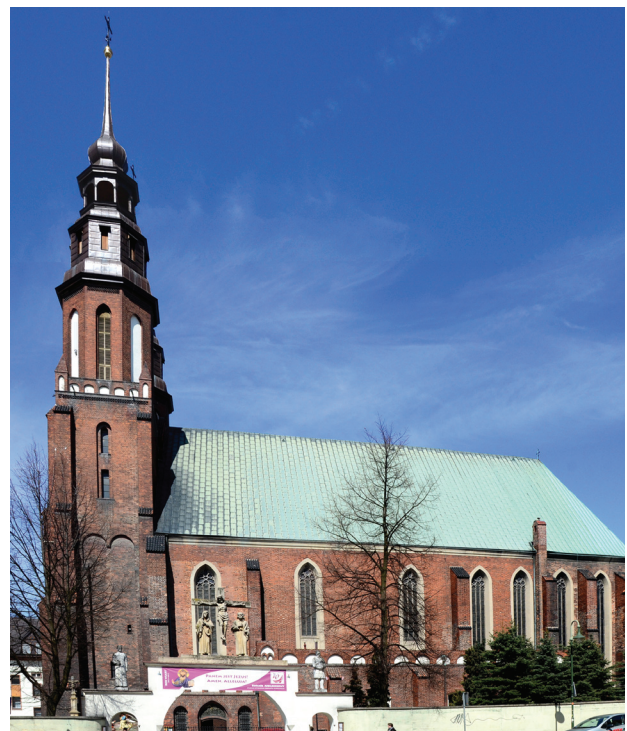
Il. 5. Opole – katedra, widok od południa

Fig. 5. Opole – cathedral, view from the south direction

The church facades are segmented with buttresses which are densely spaced in the eastern polygons and in the first eastern bay, while further on they are rare and they correspond with the spacing of pillars (Fig. 4, 5). Double and triple windows are placed in the lower part only in the east, next they were made shorter after chapels and other annexes were added. In the nave body they are also scarcely spaced. The external walls were finished with bricks in the 19<sup>th</sup> century.

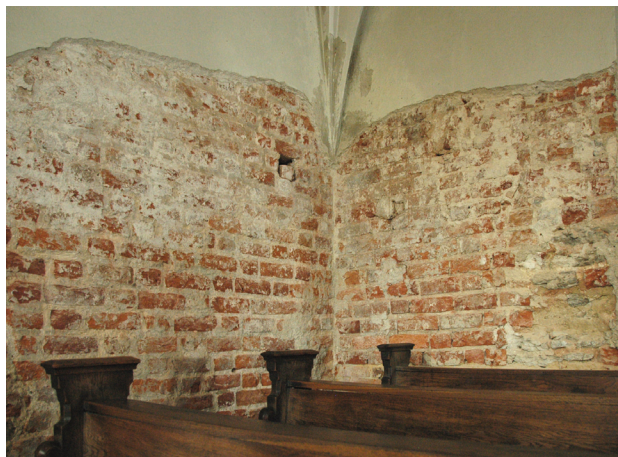
Il. 6. Opole – katedra, wewnętrzny narożnik południowo-zachodni korpusu i wieży

Fig. 6. Opole – cathedral, inner south-west corner of the body and the tower

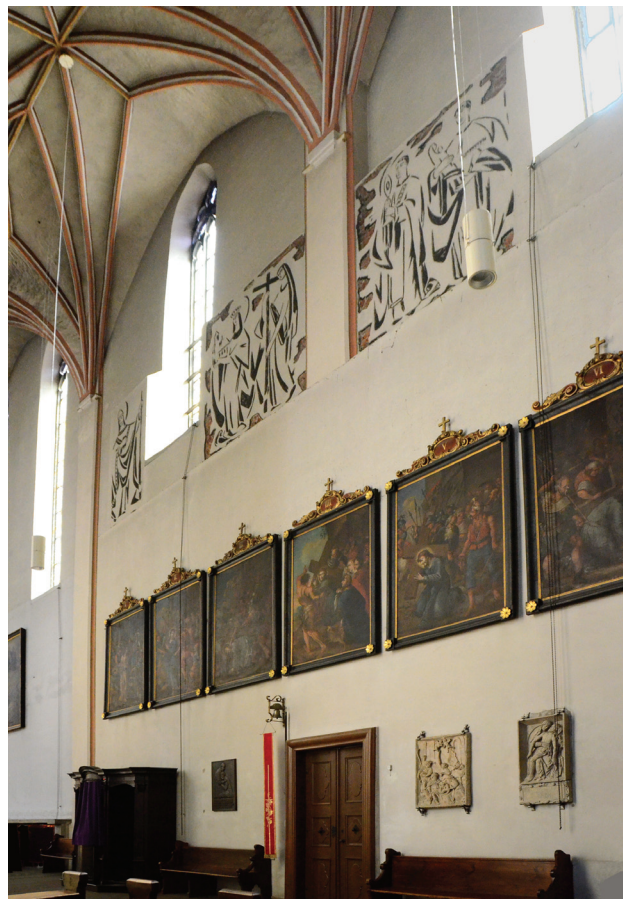
Il. 7. Opole – katedra, ściana południowa korpusu za zmianami grubości

Fig. 7. Opole – cathedral, southern wall of the body after changes of thickness

Both longitudinal walls at a length of almost three bays (22.30 m in the north and 24 m in the south) have an offset at a height of circa 7 m on the northern side and 8.70 m on the southern side (Fig. 1, 7). Another off-set of the walls occurs at a height of circa 12 m. In the higher parts the walls are thinner and connect with the walls of the eastern part of the church. The longitudinal walls are segmented with pilasters which in the western part were placed on the thickest lower walls. Two western bays of the northern aisle were complemented by densely spaced buttresses which do not absolutely correspond with the existing pillars. The remaining buttresses of the nave

The next stage consisted in changing the nave body. The walls circa 22 and 24 m long were preserved up to a height of 7 and 8.70 m (Fig. 7). This reconstruction might be connected with a mention from 1295 that Prince Bolko I founded this church. The work probably began on the southern side where there is a thicker wall and a portal dated from the end of the 13<sup>th</sup> century. The wall on the northern side, which significantly protrudes from the tower line and is thinner than the southern one, assuredly dates back to the 14<sup>th</sup> century. The church performed the collegiate function and in the first half of the 14<sup>th</sup> century it was given a basilica system with a long presbytery closed by a polygon (Fig. 10). Side buttresses, which were left after the eastern part reconstruction, constitute traces of this presbytery (Fig. 9).

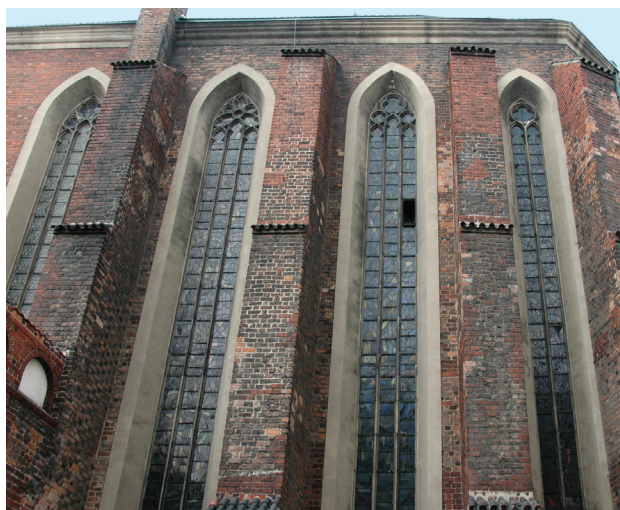
Il. 8. Opole – katedra, południowa elewacja prezbiterium  
Fig. 8. Opole – cathedral, south facade of the presbytery

body were situated at various distances while at the places of annexes there are longer sections of the walls without buttresses. Brick facing, which was made at the end of the 19<sup>th</sup> century, covered all traces. The arrangement of pillars does not correspond with spacing of buttresses, which is in accordance with the arrangement of pilasters at the walls. The eastern bay and polygonal tops of aisles received very densely arranged buttresses. On the other hand, a three-sided top of the presbytery nave has two high corner buttresses on the eastern side and two lower buttresses measuring 12 m in height, which match the side walls of aisles' polygons (Fig. 8, 9).

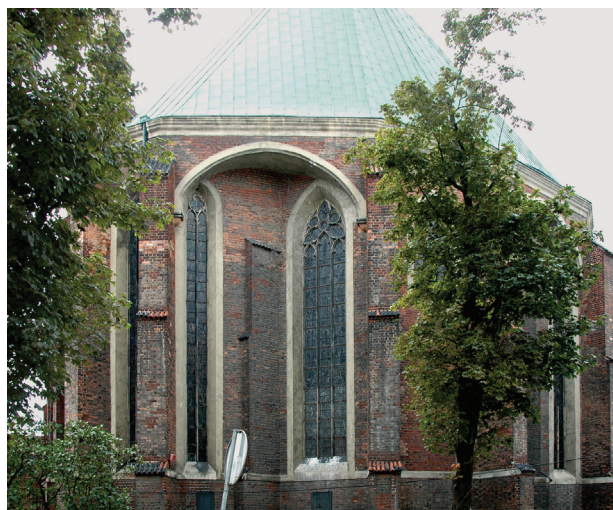
Il. 9. Opole – katedra, widok od południowego wschodu  
Fig. 9. Opole – cathedral, view from south-east direction

zapewne już z XIV w. Kościół pełnił funkcję kolegiaty i w 1. poł. XIV w. otrzymał układ bazyliki z długim prezbiterium zamkniętym wielobokiem (il. 10). Śladem po tym prezbiterium są przypory boczne pozostawione przy rozbudowie części wschodniej (il. 9).

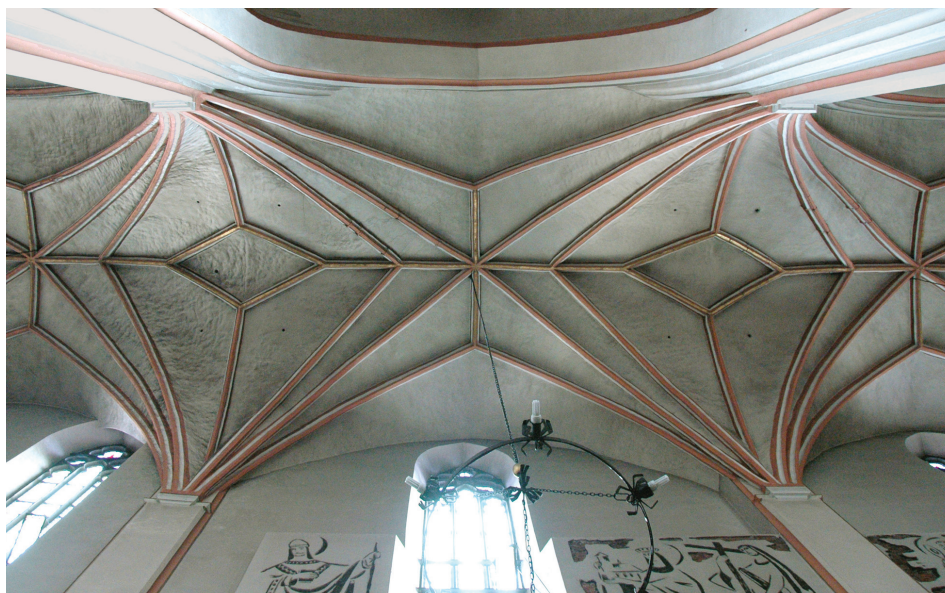
Il. 12. Opole – katedra, obniżone sklepienie nad nawą południową  
 Fig. 12. Opole – cathedral, lower vault above the south aisle

ściół otrzymał układ trójnawowej hali o pięciu przęsłach i wielobocznym zakończeniu każdej z naw (il. 11). Prawdopodobnie dopiero w połowie XVI w. założono sklepienia (il. 12). Niestety w czasie pożaru w 1615 r. uszkodzony został dach i sklepienia. Sklepienia remontowane w XVII w. i w połowie XIX w. nie odpowiadają pierwotnej koncepcji wysokościowej, ponieważ zachodzą na górne części arkad międzynawowych oraz są zbyt nisko położone względem okien.

each aisle (Fig. 11). Probably it was not until the mid-16<sup>th</sup> century that vaults were added (Fig. 12). Unfortunately, during a fire in 1615 the roof and vaults were damaged. The vaults which were renovated in the 17<sup>th</sup> century and in the mid-nineteenth century do not correspond with the original height concept because the vaults overlap the upper parts of inter-nave arcades and they are placed too low in relation to the windows.
