# DZIEDZICTWO ARCHITEKTONICZNE

Badania cyfrowe bazyliki kolegiackiej  
w Grudziądzu

Ewa Łużyniecka  
Franciszek Hackemer

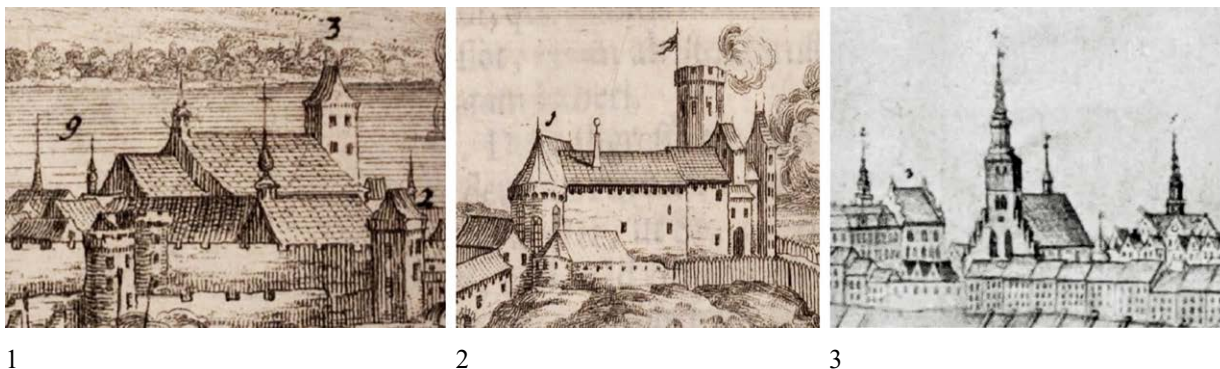
Il. 3. Widoki archiwalne Grudziądza: 1, 2 – od północnego wschodu wg ryciny Erika Dahlberga z 1656 r. (za: Pufendorf, 1696), 3 – od strony zachodniej wg ryciny Georga Friedricha Steinera z 1. poł. XVIII w. (Steiner, 1925)

Na rycinie ukazującej oblężenie Grudziądza w styczniu 1656 r. (il. 3: 1, 2) jej autor Erik Dahlberg przedstawił panoramę miasta z widokiem kościoła od strony północno-wschodniej (za: Pufendorf, 1696). Jego bryła była złożona z trzech zasadniczych części. Na wschodzie ukazano prezbiterium przykryte dwuspadowym dachem. W środkowej części narysowano wyższy od prezbiterium korpus

nawowy z widocznym fragmentem szczytu wschodniego i sygnaturką, którą wieńczył ostrosłupowy hełm. Okazałą północną połączyć dachu korpusu przedstawiono jako płaszczyznę lekko przełamaną w połowie długości. Masywną wieżę zachodnią natomiast jako bryłę dostawioną do naw (w rzeczywistości jest ona wtopiona w korpus). W ścianie północnej wieży narysowano otwory umieszczone na dwóch kondygnacjach i w dwóch osiach. Wyżej umieszczono trójkątny szczyt północny, a za nim podobny szczyt południowy – między szczytami rozpostarto dwuspadowy dach. W wierzchołkach szczytu umieszczono zapewne sterczyny.

Widok kościoła od strony zachodniej poznajemy dzięki panoramie Grudziądza Georga Friedricha Steinera z 1. poł. XVIII w. (Steiner, 1925). Na niej trójkątny szczyt zachodni miał formę schodkową z czterema sterczynami po każdej stronie. Środkowa część szczytu przechodziła w dwukondygnacyjny, prostokątny masyw wieżowy z dwoma ostrołuczными oknami na każdej kondygnacji. Wysoki, dwuprzeczowy hełm wieży miał formę złożoną z cebulastej podstawy i latarni (il. 3: 3).

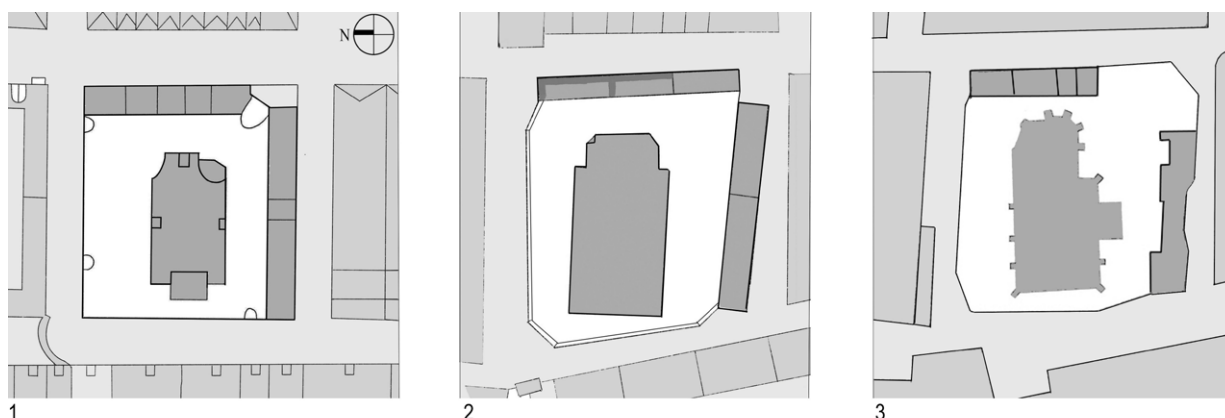
Il. 4. Rzuty kościoła pw. św. Mikołaja na planach Grudziądza: 1 – 1772 r., przerys (za: MG IK/20), 2 – 1781 r., przerys (za: MG IK/5), 3 – 1897 r., przerys (za: MG IK/1272); oprac. F.H.

Na omawianym planie północna i zachodnia granica działki kościelnej została wyznaczona ogrodzeniem. W murze zachodnim umieszczono jedną bramę, a w północnej – dwie. Centralną część placu zajmował obrys kościoła. We wnętrzu części nawowej znajdował się opis budowli (*Pfarr Kirche*). Podpis (*Thurm*) widniał także we wnętrzu prostokąta przedstawiającego wieżę. W środkowej części korpusu rysownik umieścił również dwa kwadraty, które mogą symbolizować kruchty. Zostały one jednak umieszczone we wnętrzu korpusu, a nie na zewnątrz. Schematycznie nakreślono też część wschodnią. W środkowej części znajdowało się prezbiterium, zapewne z ołtarzem. Na południe od niego zlokalizowana była kaplica o rzucie nieregularnym, sięgająca do 2/3 długości prezbiterium. Na północ od ołtarza narysowano linię krzywą przypuszczalnie przedstawiającą północne przybudówki kościoła.

W odmienny sposób został przedstawiony obrys kościoła z 1781 r. (il. 4: 2), znany z planu Grudziądza wykonanego w 1910 r. przez Willego Giesego (MG IK/5). Część wschodnia świątyni jest prostokątem o uciętych narożnikach, w części zachodniej nie wyodrębniono ani krucht, ani wieży. Zabudowę działki kościelnej przedstawiono nieco odmiennie. Jej wschodnią stronę stanowiły trzy równej wielkości domy, a południową dwie kamienice. Mur ogrodzenia był w narożach działki ukośny, co sugerować może umieszczenie w tych miejscach furt.

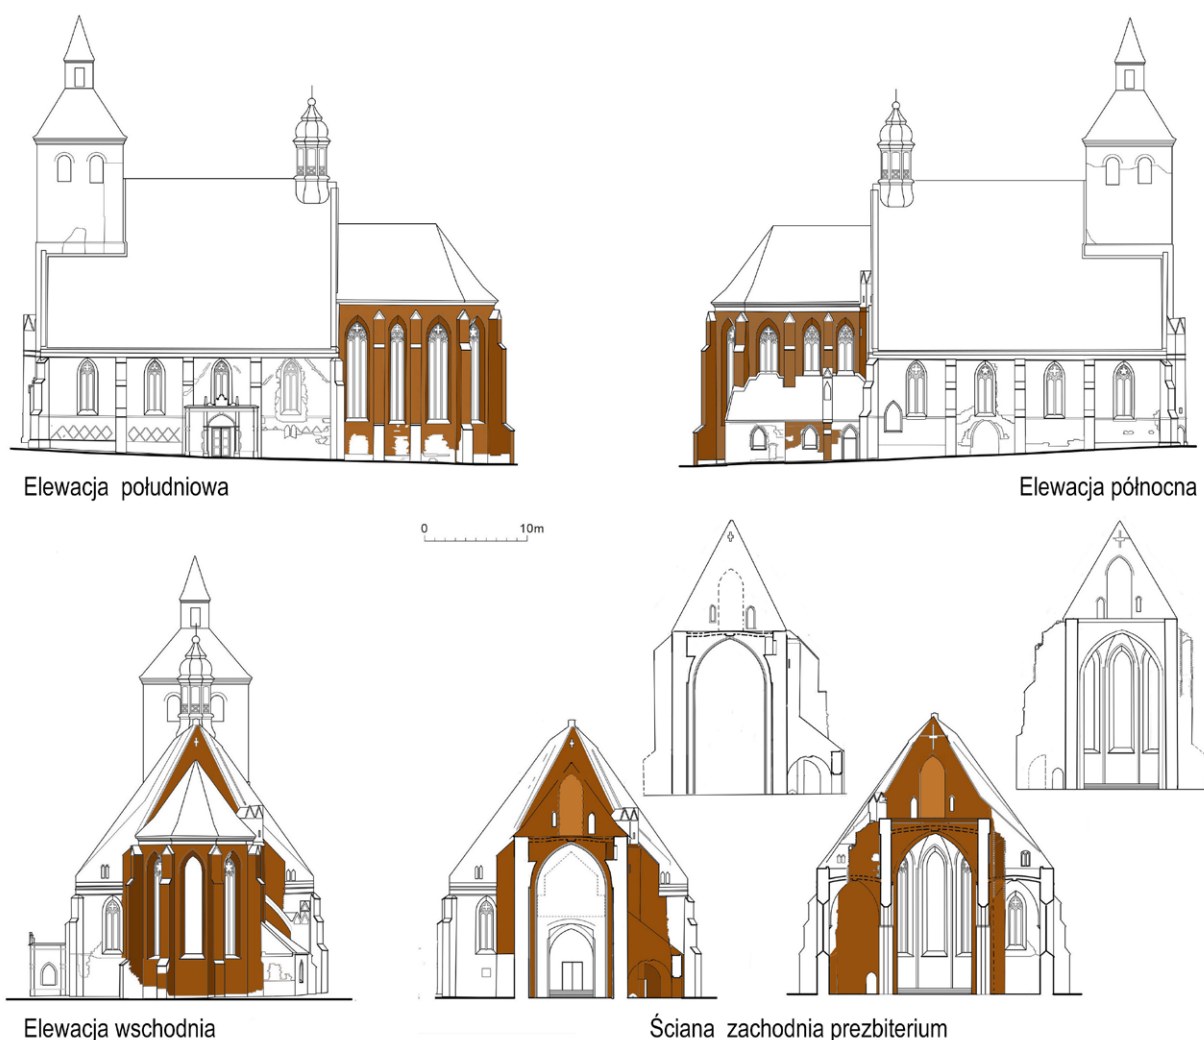
Il. 5. Zasięg występowania warstwy budowlanej AJS 1, schematy inwentaryzacyjne; oprac. E.Ł., F.H.

Najstarsza jednostka stratygraficzna AJS 1 obejmowała wschodnią część kościoła, czyli zakończone trójbocznie prezbiterium, wieżyczkę wschodnią i zakrystię. Linie wytyczające tę jednostkę najlepiej widoczne są na strychach. Granicę południowo-zachodnią wyznaczają strzępia, a północno-zachodnią – wieżyczka oraz powiązany z nią mur na dole ograniczający zakrystię (il. 5, 6).

Mury we wspomnianych częściach zostały wzniesione z cegieł o wymiarach 27,0–29,5 × 13,5–14,0 × 8,0–9,0 cm i układzie wendyjskim. Cegły mają pomarszczoną fakturę lic i są połączone ciemno-piaskową

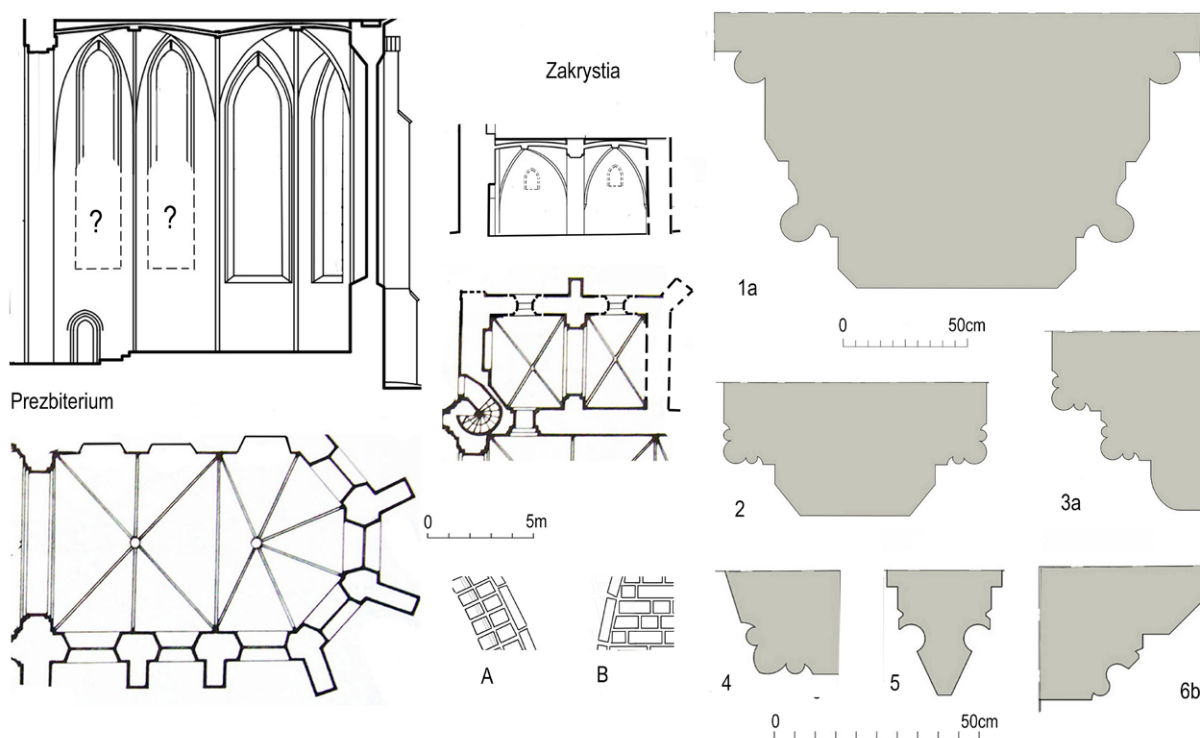
Il. 6. Elementy konstrukcyjne i dekoracyjne warstwy budowlanej AJS 1, schematy inwentaryzacyjne – profile:

1 – tęczą prezbiterium, 2 – łęk w zakrystii, 3 – portal do zakrystii, 4 – okno prezbiterium, 5 – żebro, 6 – okno zakrystii; a – obudowane w XX w., b – nieistniejące, A – budulec gurtu zakrystii, B – krawędź czołowa sklepienia; oprac. E.Ł., F.H.

Dominującą formą elementów konstrukcyjnych AJS1 był ostrołuk – w taki sposób ukształtowano łuk tęczyowy, gurt zakrystii, koleby sklepień oraz diagonalne i czołowe krawędzie powłok sklepiennych. Również analogiczny wykrój miały zachowane do dziś autentyczne okna prezbiterium. W jednym z nich – wschodnim zamurowanym przetrwał relikw maswerku. W szczycie nad łukiem tęczyowym zbudowano także ostrołuczny wysoki blendę.

Kształtki zachowanych krawędzi okien w prezbiterium miały profil złożony z formy lancetowej i dwóch wałków po bokach. Narysowany przez Heisego (1894, s. 494) fragment przekroju glifu okna prezbiterium był bardziej skomplikowany: wałek przechodził w simę i stykał się z uskokiem ukośnym i prostokątnym. W obudowanej w XX w. tęczycy prezbiterium dominowały mocno wysunięte wałki.

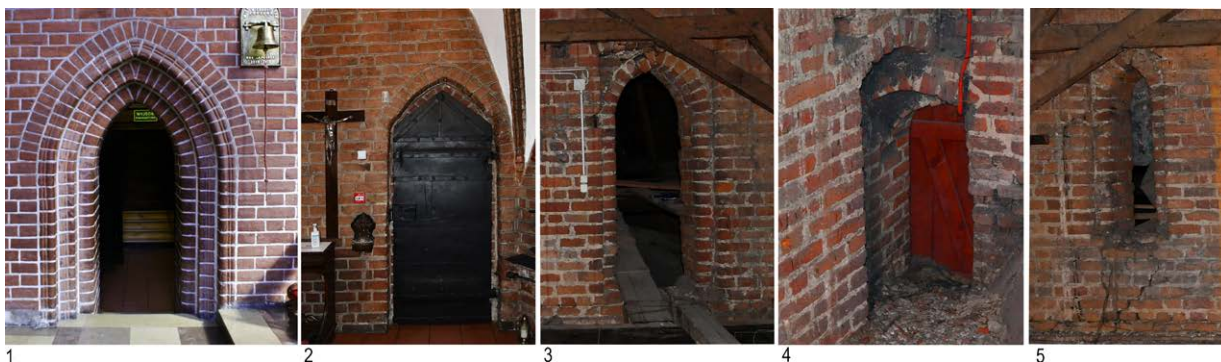
Il. 7. Obudowa otworów w AJS 1 (stan z 2023) – przejścia: 1, 2 – z prezbiterium do zakrystii, 3 – ze strychu nad prezbiterium do części nawowej, 4 – z wieżyczki na strych prezbiterium; 5 – otwór w ścianie szczytowej prezbiterium; fot. F.H., E.Ł.

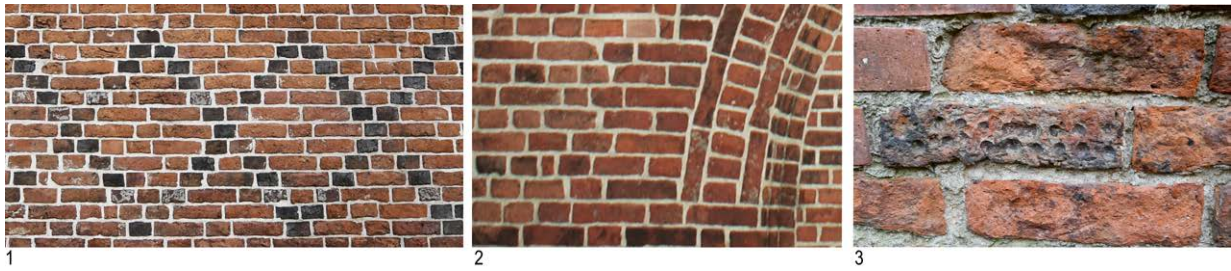
Il. 12. Dekoracje i ślady na elewacjach kościoła św. Mikołaja (stan z 2023): 1 – elewacja południowa, 2 – elewacja północna, 3 – elewacja zachodnia; fot. F.H.

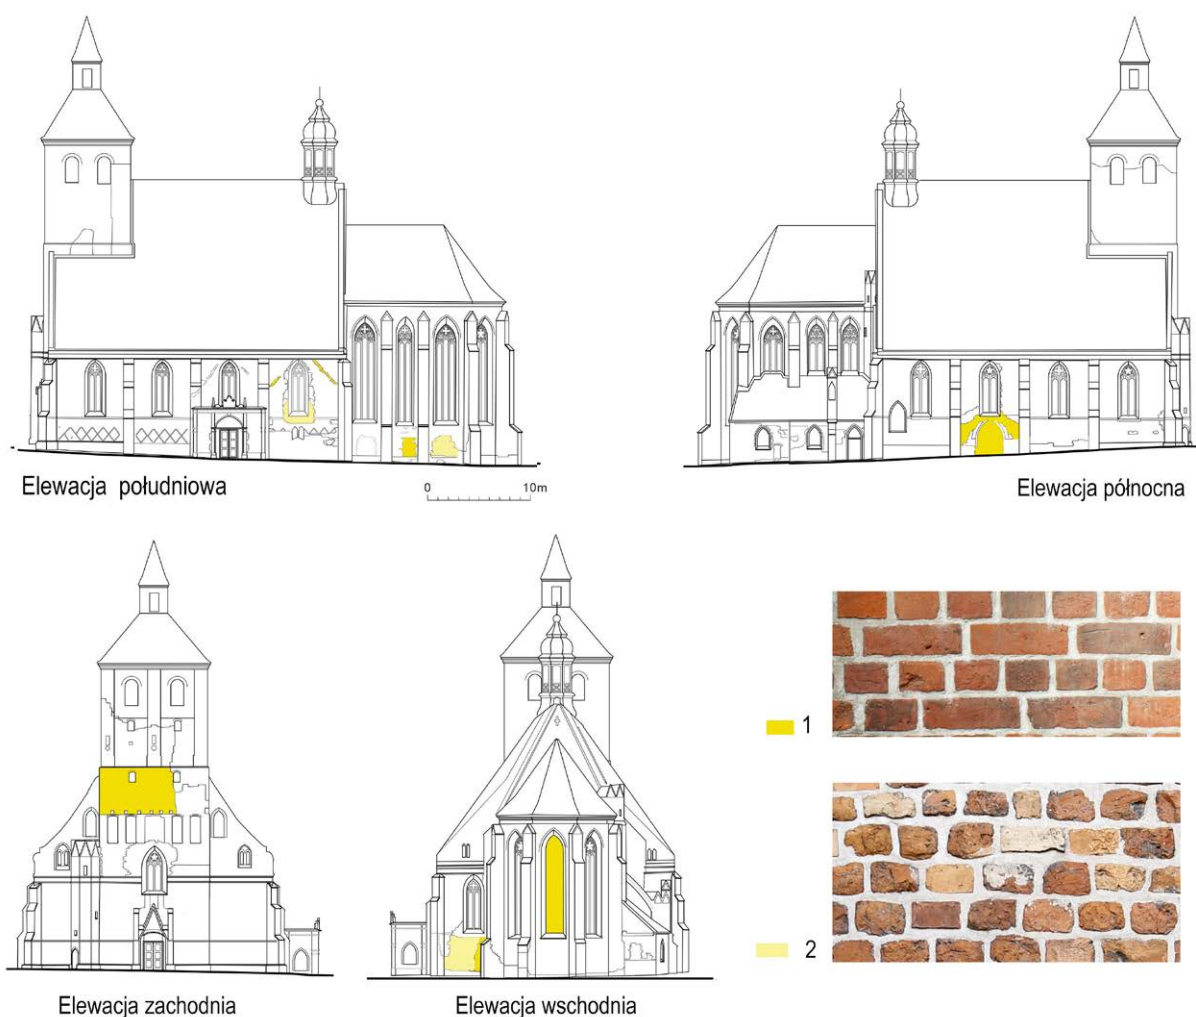
Il. 15. Miejsca występowania warstwy budowlanej AJS 5 i AJS 6, schematy inwentaryzacyjne. Układy cegieł:  
1 – blokowy AJS 5, 2 – główkowy AJS 6; fot. i oprac. E.Ł., F.H.

Cechą wyróżniającą AJS 6 są fragmenty ścian wzniesione z cegieł rozbiórkowych o układzie główkowym. Występują one poniżej okna w ścianie wschodniej nawy południowej, przy jej południowym narożniku i w trzecim od zachodu przęśle elewacji południowej prezbiterium (il. 15: 2).

Do jednostki tej zaliczono także główkowe wypełnienia widoczne w południowej elewacji pierwszego od wschodu przęsła korpusu nawowego. Należą do nich fragmenty przy ościeżu w dolnej części okna i trójkątne w zarysie zamurowania bruzd po oparciu dwuspadowego dachu.

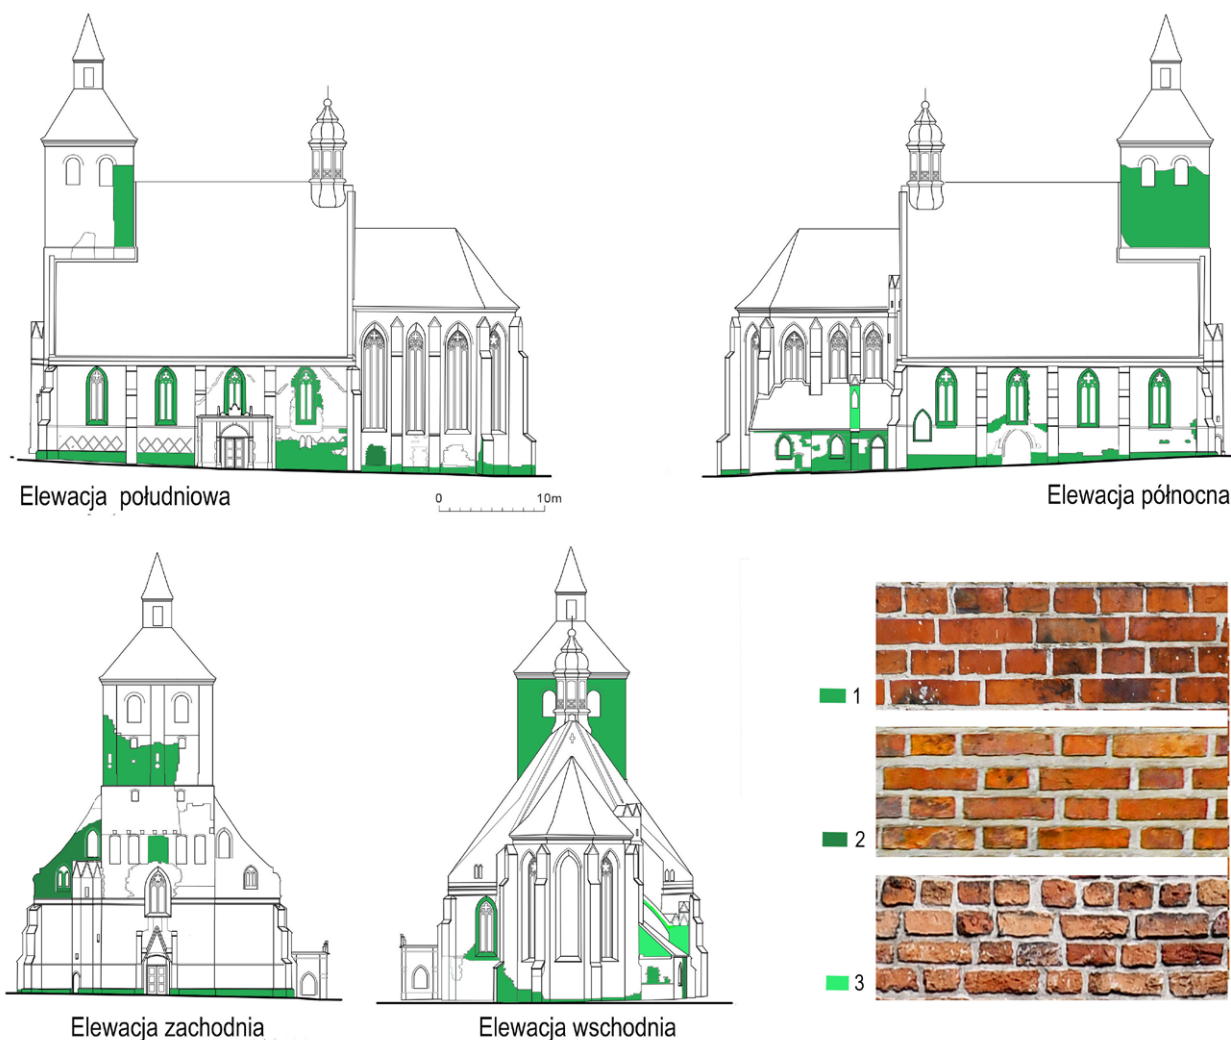
Il. 16. Miejsca prac konserwatorskich AJS 7–9, schematy inwentaryzacyjne. Układy cegieł: 1 – blokowy AJS 7, 2 – gotycki AJS 8, 3 – nieregularny AJS 9; fot. i oprac. E.Ł., F.H.

W omawianej jednostce AJS 7 modernizacji poddano elewacje – budulcem najczęściej stosowanym były cegły maszynowe o wymiarach 28,0–29,5 × 12, 13,5 × 8,3–9,5 cm i układzie blokowym (il. 16: 1).

Zakres remontu elewacji AJS 9 został ustalony po zlokalizowaniu fragmentów murów wzniesionych z cegieł maszynowych i rozbiórkowych o układzie nieregularnym – miejscami główkowym, gotyckim lub wendyjskim (il. 16: 3). Spoiny między budulcem nie zostały opracowane, a niektóre lica cegieł pokryto celowymi uszkodzeniami punktowymi. Te cechy wskazują na przygotowanie lica do tynkowania. W taki sposób został wzniesiony szczyt zakrystii oraz słupki i dolny łęk łuku przyporowego nad zakrystią (il. 18: 1).

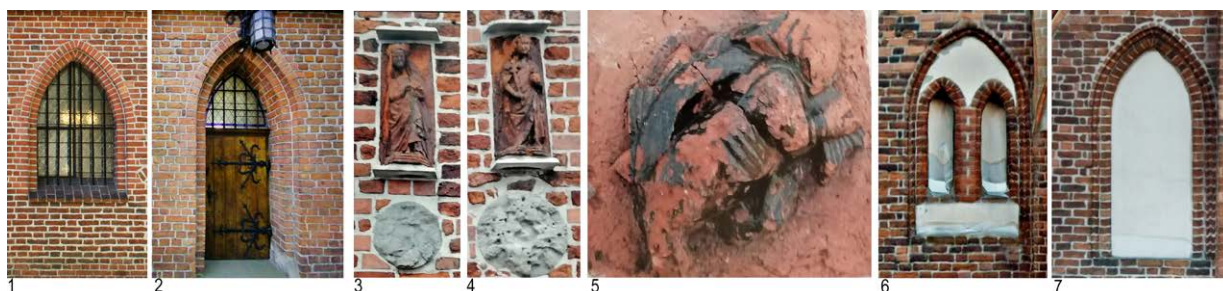
Il. 17. Detale elewacji kościoła św. Mikołaja (stan z 2023): 1, 2 – ściana północna zakrystii AJS 7, 3–5 – zachodnia ściana trzeciego piętra wieży AJS 7, 6, 7 – zachodni szczyt nawy północnej AJS 8; fot. F.H., E.Ł.

piętra ściany zachodniej i niewielki relikwiarz muru południowego. W nawiązaniu do wcześniej zbudowanego poziomu zastosowano tu konstrukcję łąkową, widoczną od strony wnętrza. Na zewnątrz elewację zachodnią wieży urozmaiceno lizenami, w których umieszczono kilka elementów przeniesionych zapewne z rozebranego zamku. Należą do nich: dwie ceramiczne figury, fragment zwornika, dwa kamienne detale z pieczęciami (il. 17: 3–5).

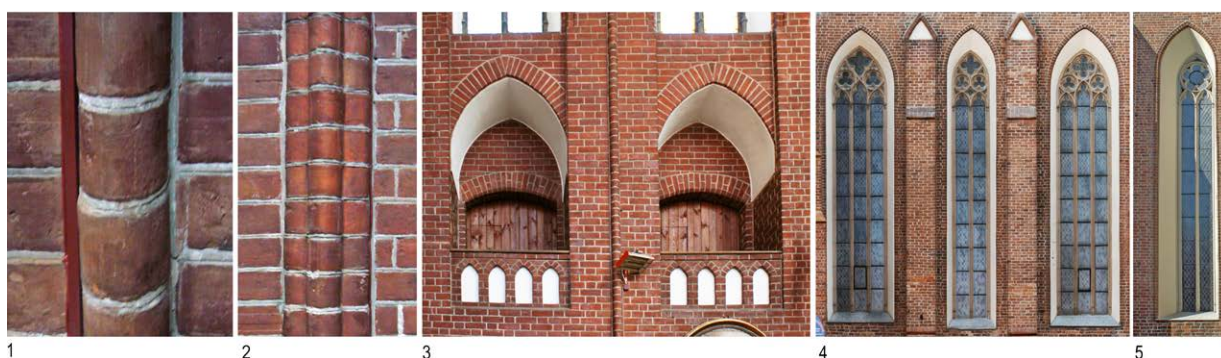
Il. 20. Elementy prezbiterium AJS 11 (stan z 2023): 1, 2 – służki, 3 – empora nad zakrystią, 4, 5 – maswerki; fot. F.H., E.Ł.

mniej trzeba, że pierwotnie budulec w prezbiterium miał układ wendyjski. Na nowo zbudowano oblicówki łuku tęczowego oraz pojedyncze i potrójne słuźki sklepienne (il. 20: 1, 2). Wykonano także współczesną aranżację przeszł domniemanej empy i w ostrołucznych wnękach umieszczono otwory zwieńczone odcińkowo, a także balustrady z dekoracją blendową (il. 20: 3).

W skład omawianej jednostki wchodziły też ozdobne wypełnienia okien (zachowane do dziś). Powstałe wówczas maswerki miały podobne przekroje i spójne formy (il. 20: 3, 5).

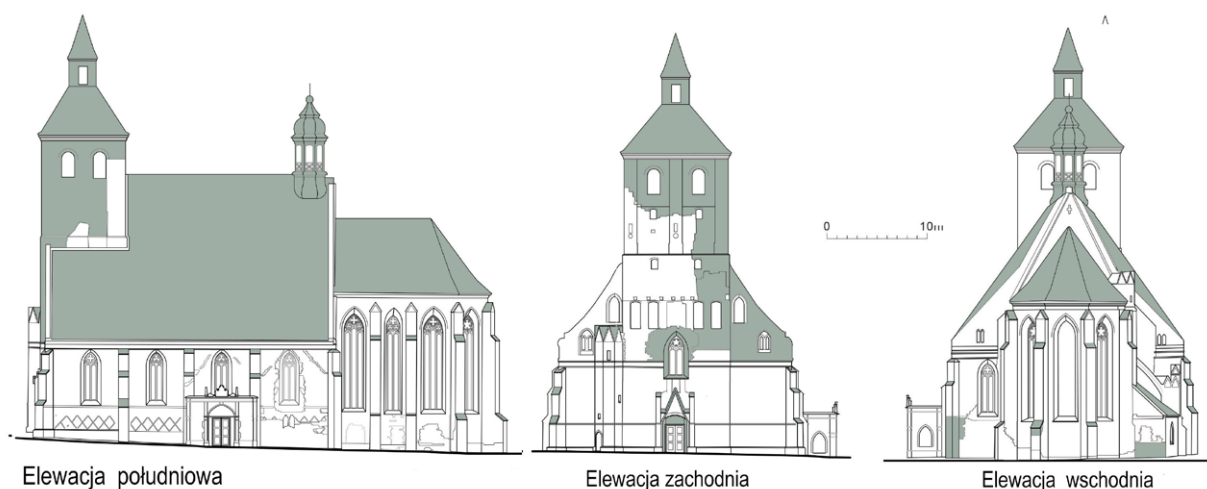
Il. 21. Elementy prezbiterium AJS 12 na elewacjach kościoła św. Mikołaja; oprac. E.Ł., F.H.

Prace budowlane związane z AJS 12 są dość czytelne ze względu na użyte niezabrudzone materiały, wykonane nowymi technikami. Powstały na nowo drewniane konstrukcje i dachy korpusu nawowego, prezbiterium, wieży, sygnatury, zakrystii i kruchty (il. 21). Z ceramicznych dachówek, tzw. esówek, ułożono wszystkie połacie dachów. Jedynie pokrycie sygnaturki wykonano z blachy. Uzupełniono lub wymieniono ceramiczne płytki uskoków przypór oraz dachów wieżyczek wschodniej i zachodniej.

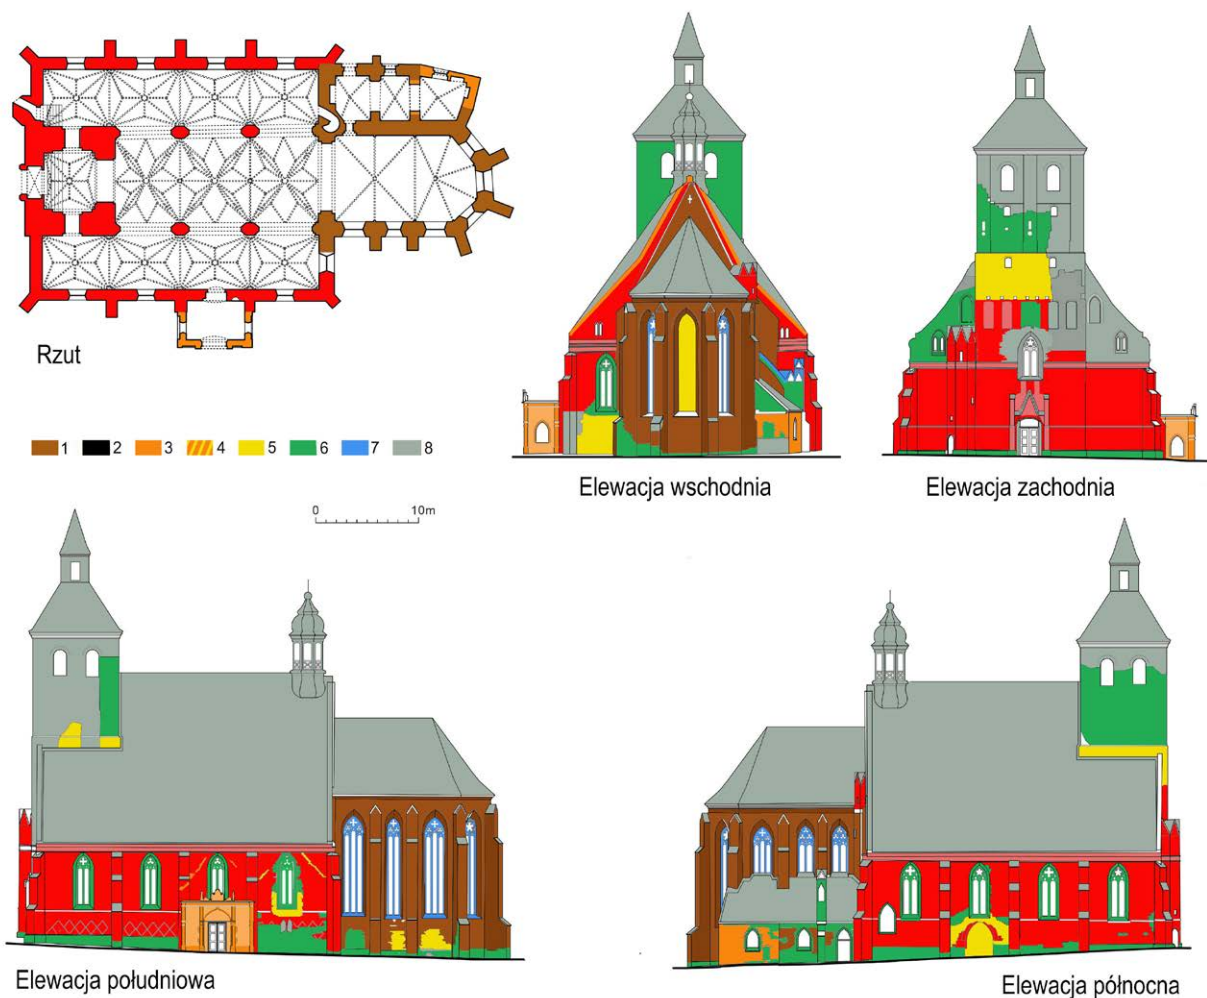
Il. 22. Kościół św. Mikołaja w Grudziądzu, schematy inwentaryzacyjne – fazy budowlane i hipoteza układu stratygraficznego: 1 – pierwsza faza (AJS 1), 2 – druga faza (AJS 2), 3 – trzecia faza (AJS 3), 4 – czwarta faza (AJS 4), 5 – piąta faza (AJS 5, 6), 6 – szósta faza (AJS 7–9), 7 – siódma faza (AJS 10, 11), 8 – ósma faza (AJS 12); oprac. E.Ł., F.H.

Następnym etapem w badaniach bazyliki kolegiackiej w Grudziądzu było określenie przeobrażeń architektonicznych budowli. Przedstawiono hipotezę zasięgu faz budowlanych, ich rekonstrukcje i próbę datowania. Na wstępie przeanalizowano architektoniczne jednostki stratygraficzne pod kątem cech funkcjonalnych. Na tej podstawie wydzielono osiem faz budowlanych, z których pierwsze cztery oraz ostatnią powiązano z pojedynczymi jednostkami. Piątej i siódmej fazie przypisano natomiast po dwie jednostki, a szóstej – trzy (il. 22).

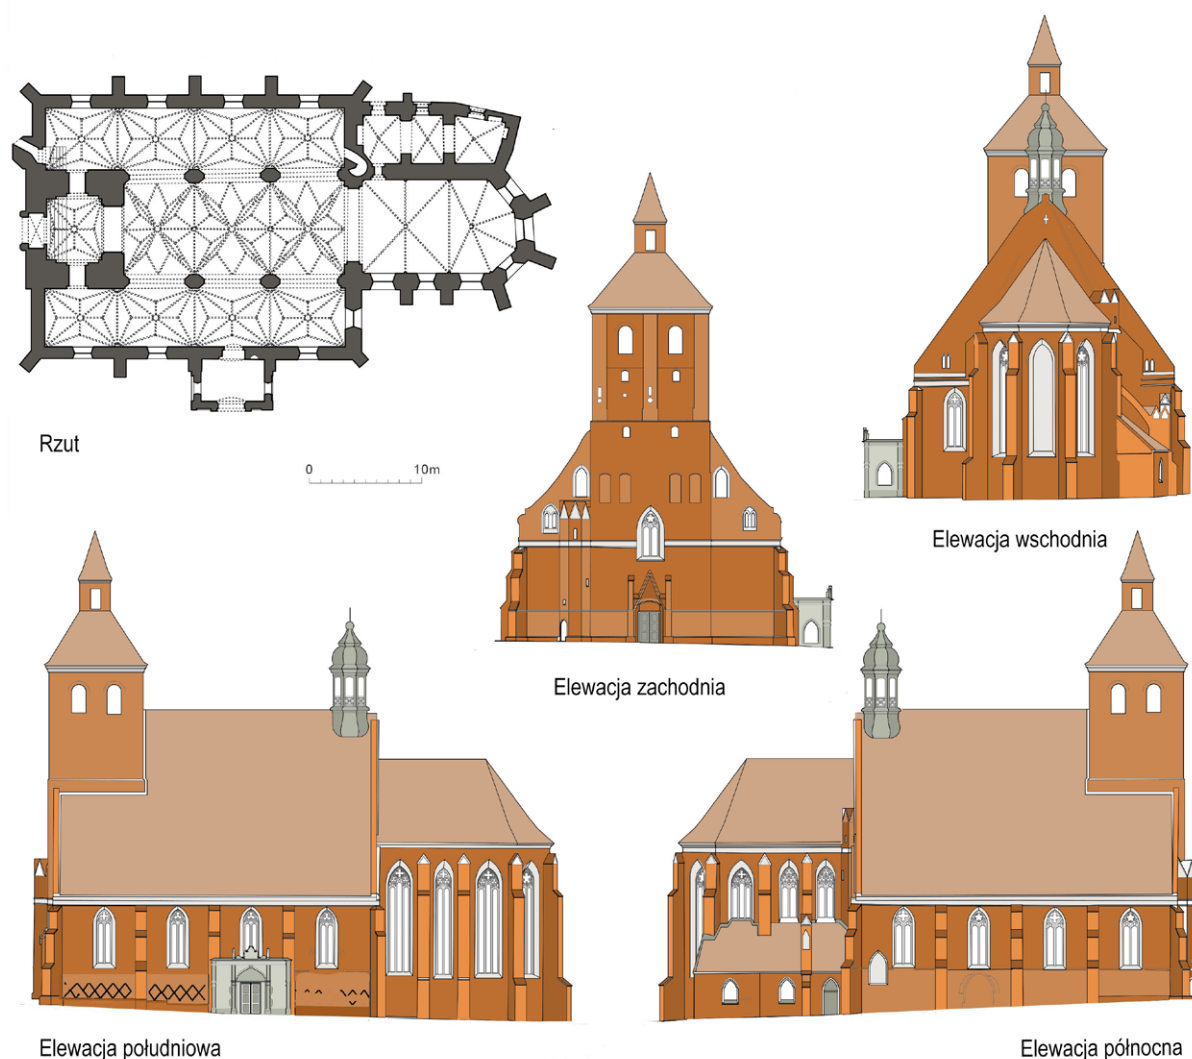
Il. 26. Kościół św. Mikołaja po odbudowie w 1945 r., schematy inwentaryzacyjne; oprac. E.Ł., F.H.

zwłaszcza dachy i ściany części zachodniej. Ruinie uległa górna część wieży i sygnaturka. Zapadło się zachodnie przęsło nawy południowej oraz łuk między emporą wieży i nawą. Spaliła się większość wyposażenia: organy, ławy w prezbiterium i nawie, ołtarze, konfesjonały, drzwi wejściowe. Utracono też trzy dzwony wywiezione przez wojska niemieckie. Większość zakonserwowanych wcześniej malowideł ściennych odpadła, wypalone zostały też witraże (Fijałkowska, 2019, s. 209–211).

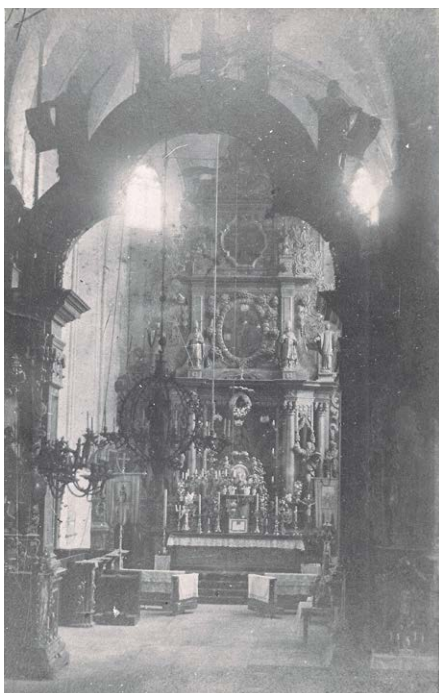
Il. 29. Kościół św. Mikołaja – wewnątrz prezbiterium: 1 – fotografia z widokiem w kierunku wschodnim (koniec XIX w.) (APG 4), 2 – przekrój przez przęsło zachodnie, oprac. Heise (1894, s. 491)

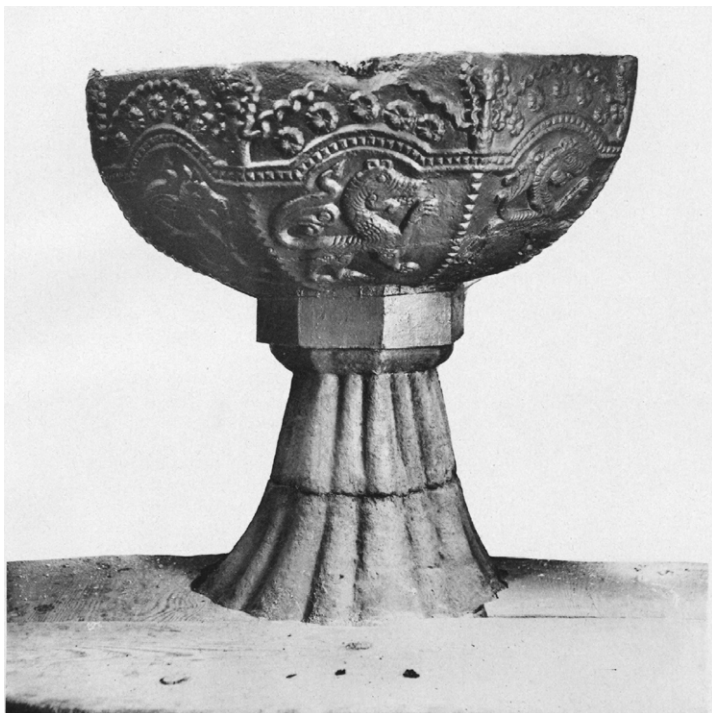
Il. 30. Kościół św. Mikołaja: 1 – rzut, 2 – przekrój, 3 – profil filara łuku tęczowego i żebra sklepienia prezbiterium, 4 – profile: A – profile gzymsów, B – profil narożny w portalu zachodnim, C – profil okna zakrystii, D – profil łuku tęczy, E – profil portalu zachodniego, 5 – chrzcielnica; oprac. Heise (1894, s. 491–495)

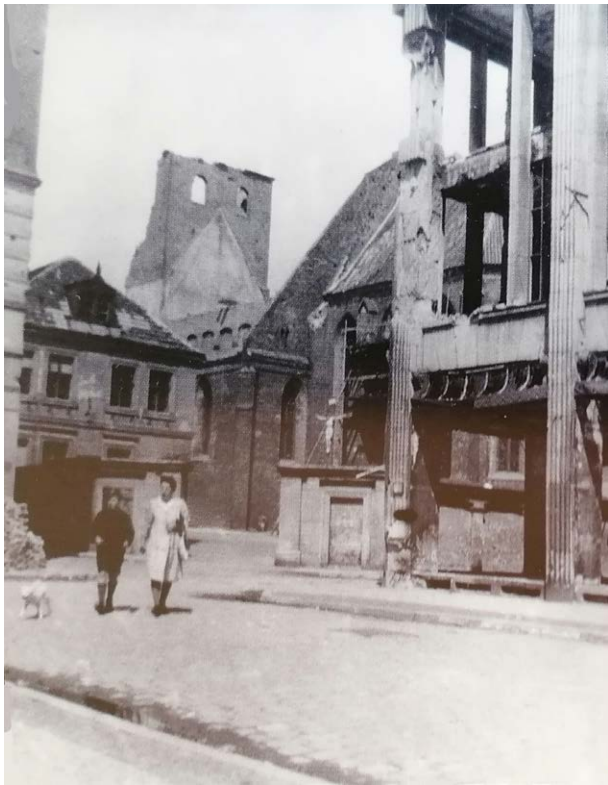
Il. 36. Kościół św. Mikołaja od strony południowej (1945);  
 fot. H. Gąsiorowski (APG 8)

Rozmiar zniszczeń wojennych poznajemy natomiast dzięki fotografiom Henryka Gąsiorowskiego z 1945 r. (APG 8, APG 9). Na jednej z nich widoczny jest nieistniejący dach korpusu nawowego oraz znacznie uszkodzona wieża zachodnia. Na innej – uwieczniona została budowa więźby dachowej korpusu.

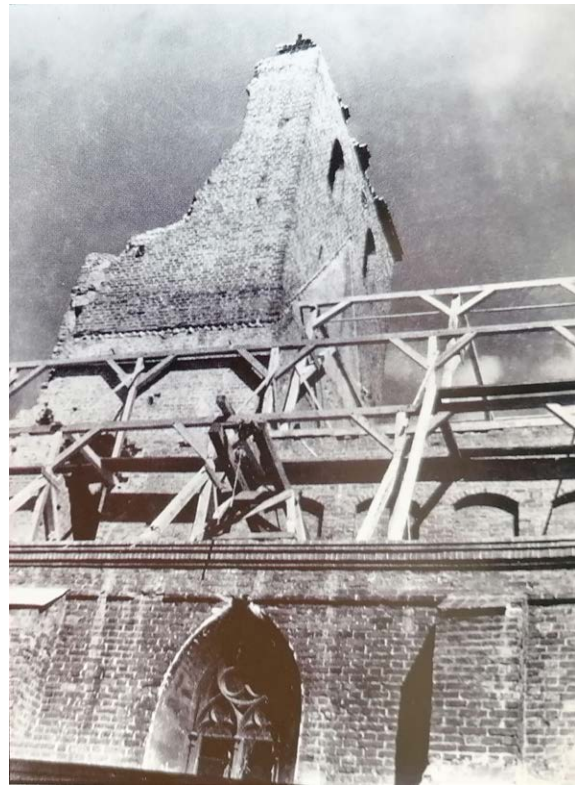
Il. 37. Kościół św. Mikołaja, odbudowa dachów (1945);  
 fot. H. Gąsiorowski (APG 9)

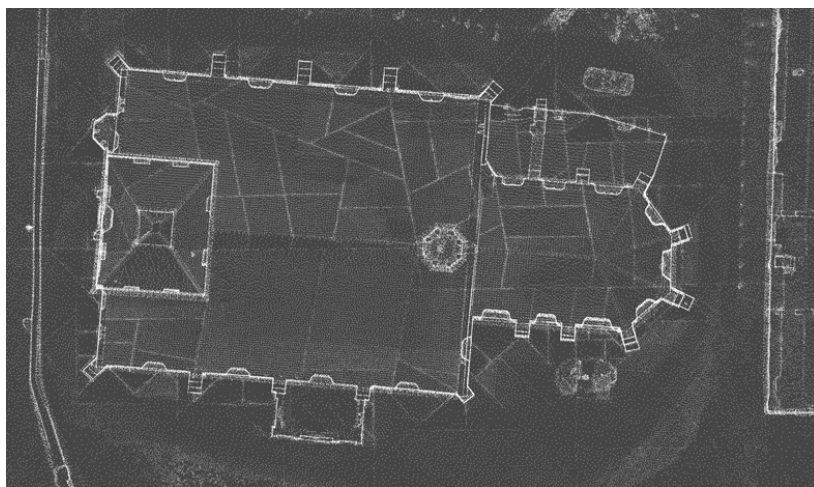
Il. 39. Kościół św. Mikołaja (2023): 1 – rzut przyziemia, oprac. wektorowe,  
 2 – rzut na poziomie strychów, oprac. wektorowe,  
 3 – rzut dachów, chmura punktów; A-H – linie przekrojowe; oprac. F.H.

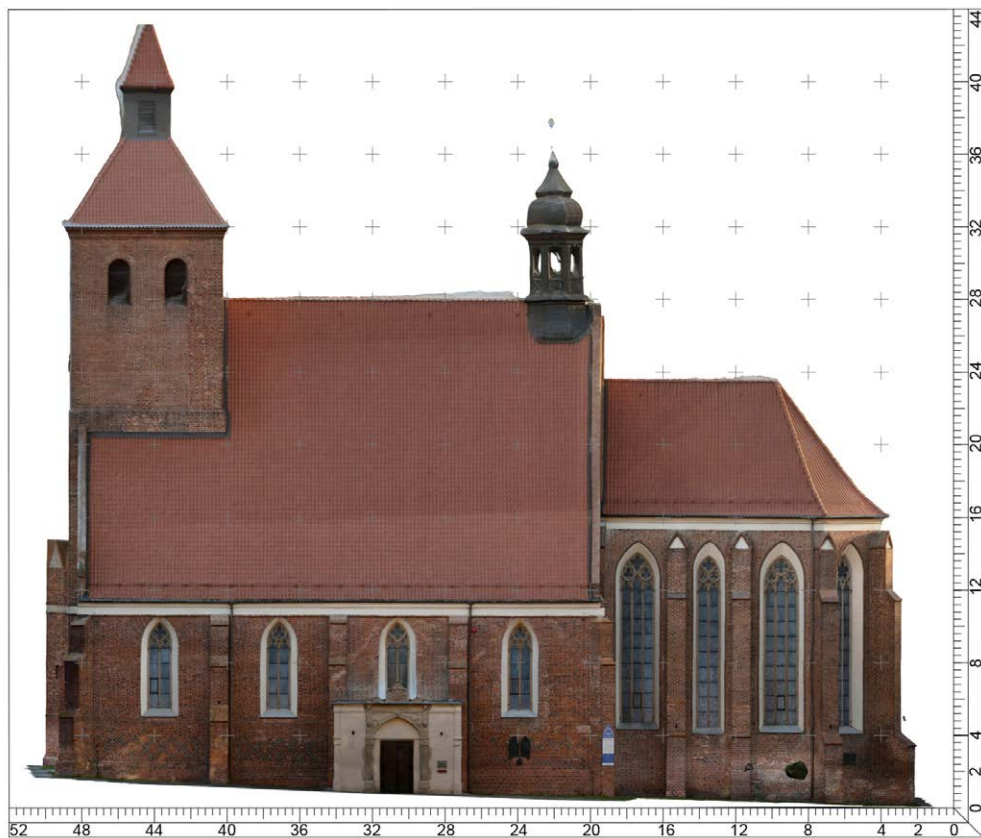
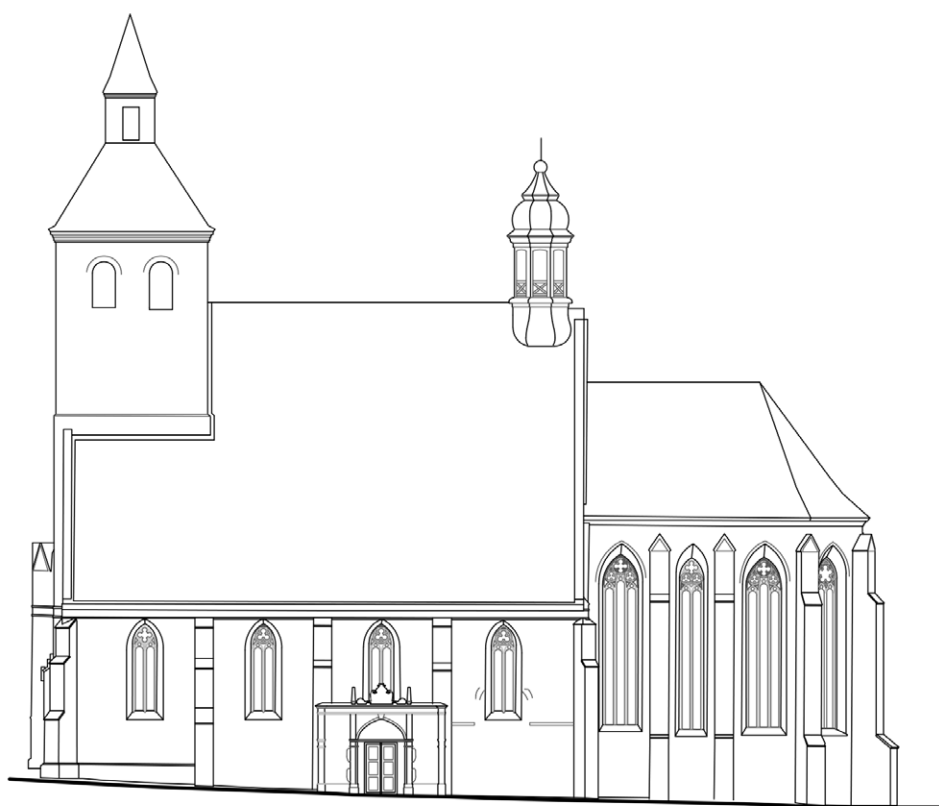
Il. 40. Kościół św. Mikołaja, elewacja południowa (2023): 1 – fotogrametryczny, otekstrowany model siatkowy, ortofotografia, 2 – oprac. wektorowe; oprac. F.H.

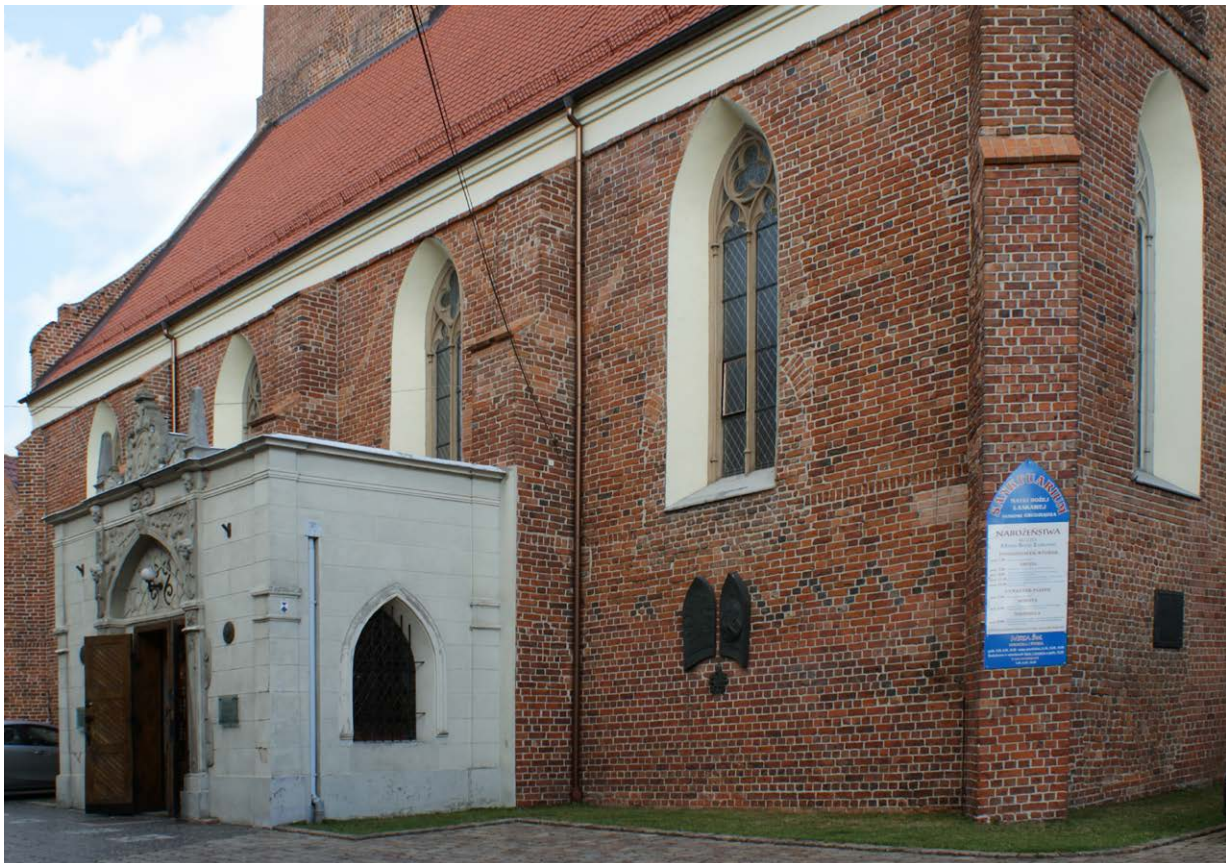
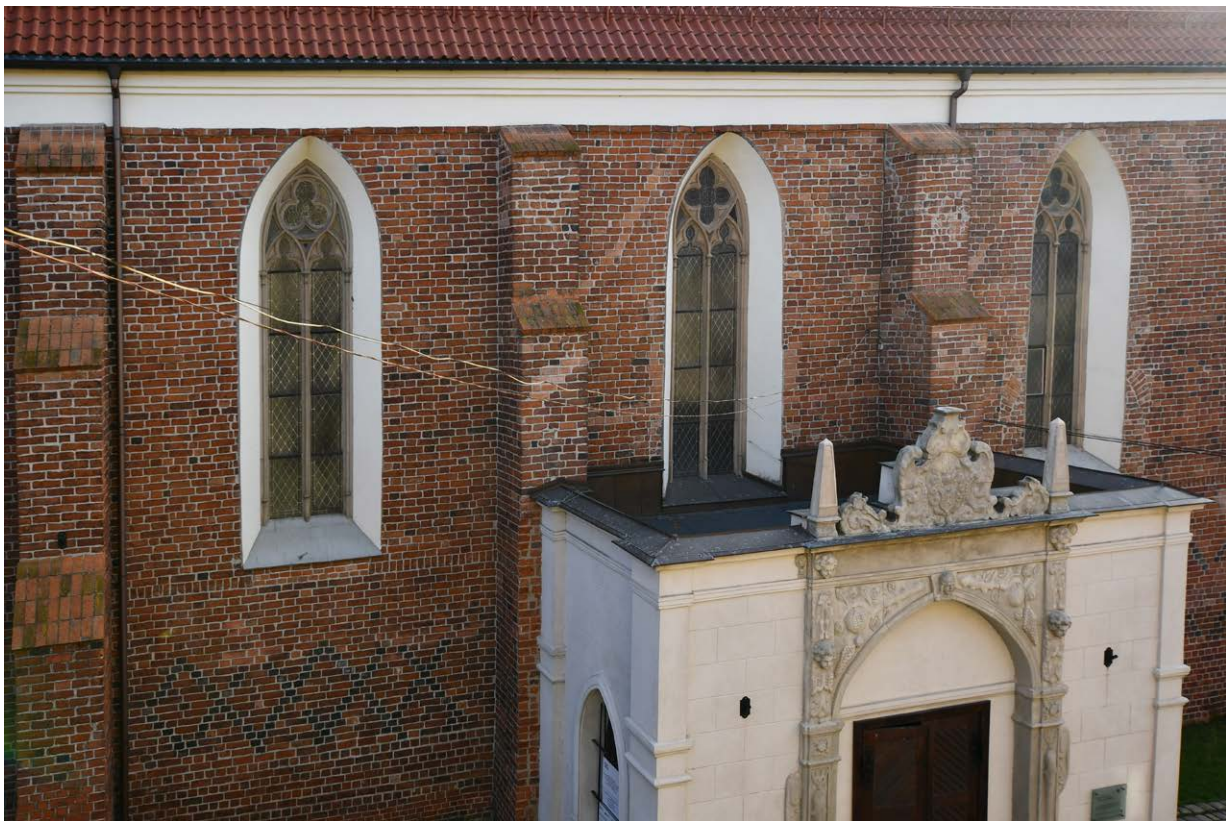
Il. 41. Kościół św. Mikołaja, elewacja południowa (2023): 1 – widok od strony wschodniej, fot. E.Ł.,  
2 – drugie, trzecie i czwarte przęsło korpusu oraz kruchta, fot. F.H.

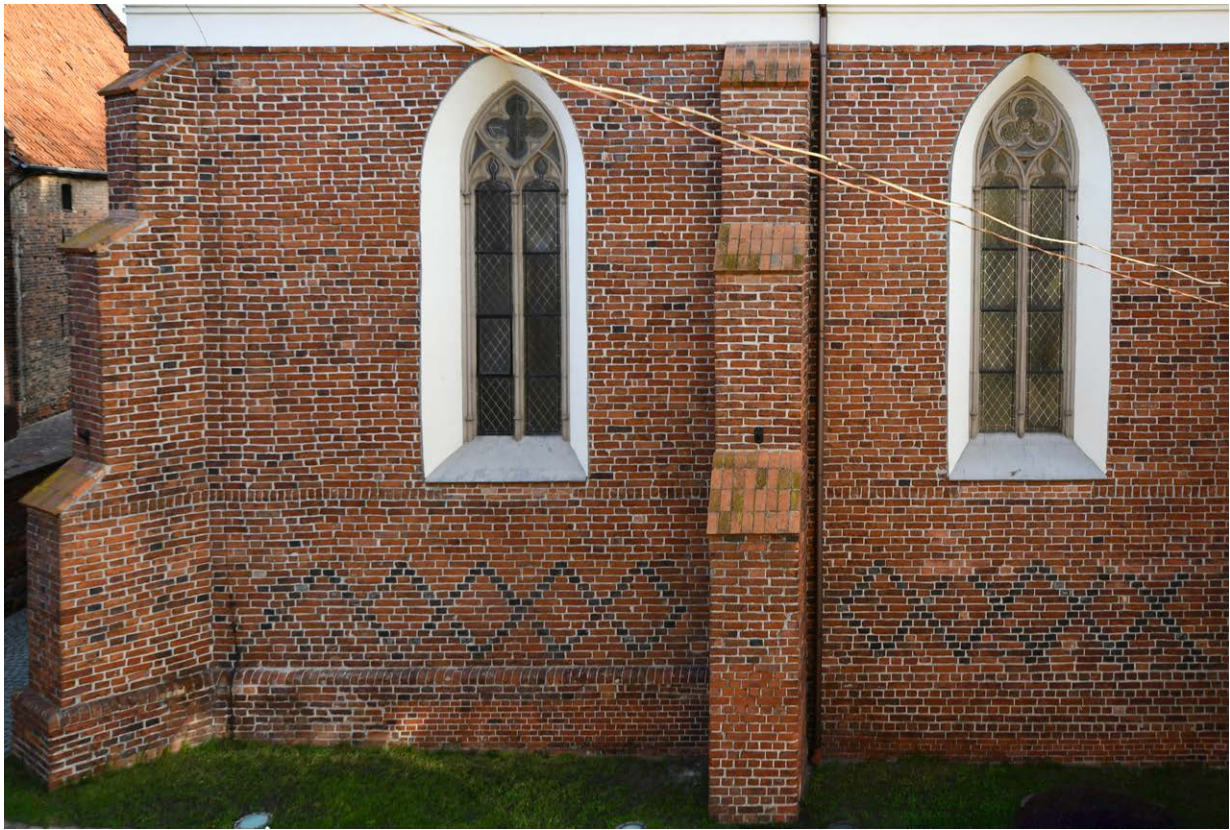
II. 41 cd. Kościół św. Mikołaja, elewacja południowa (2023): 3 – dwa pierwsze przęsła korpusu,  
4 – zbliżenie rombowej dekoracji z zendrówek w pierwszym przęśle korpusu; fot. F.H.

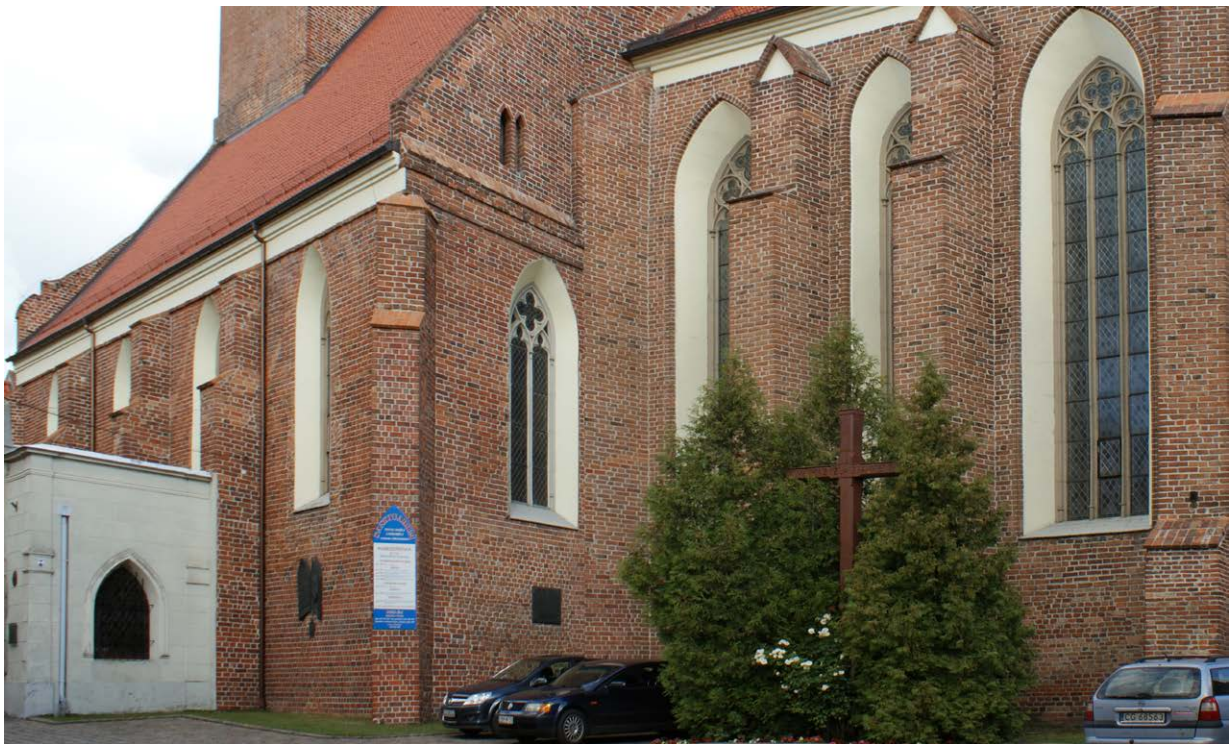
Il. 44. Kościół św. Mikołaja, elewacja południowa – korpus nawowy i prezbiterium od strony południowej (2014); fot. E.Ł.

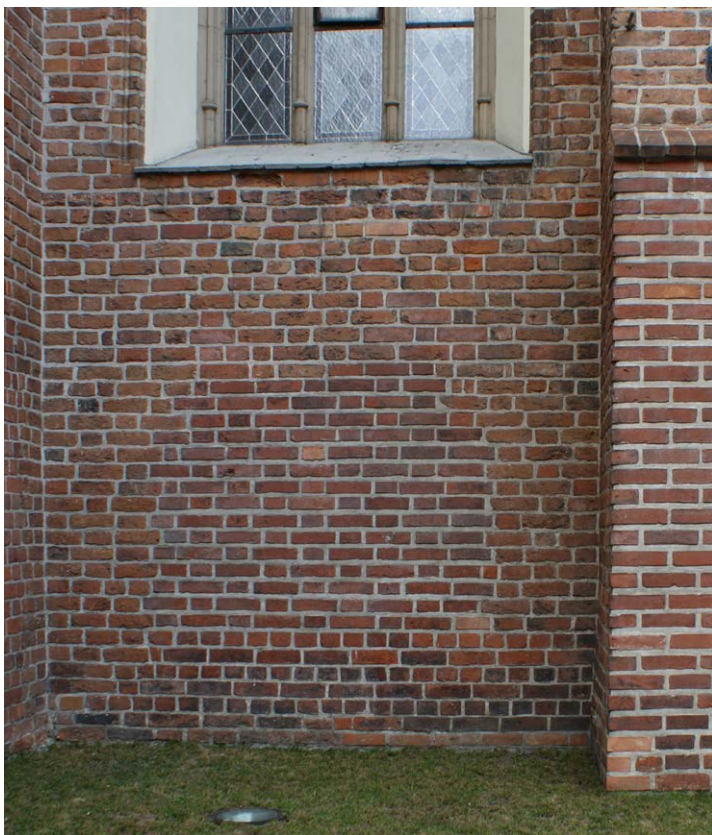
Il. 45. Kościół św. Mikołaja, elewacja południowa – zachodnie przeszło prezbiterium (2014): 1 – fot. E.Ł.,  
2 – rys. wektorowy, oprac. zespół WAPWr

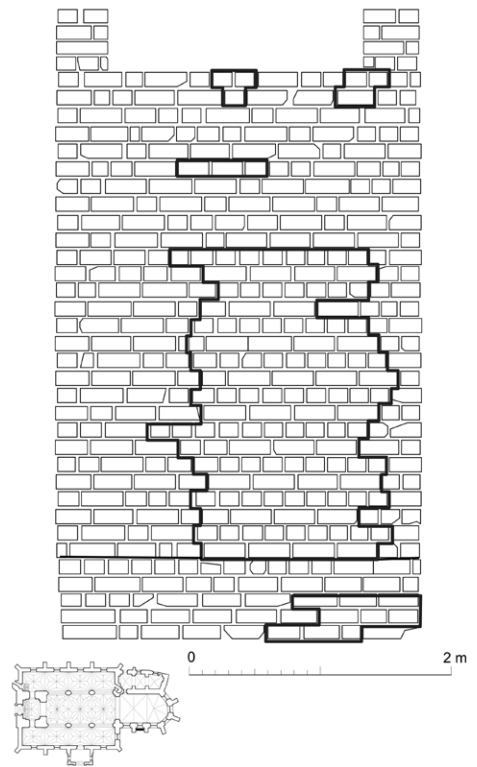
Il. 46. Kościół św. Mikołaja, elewacja południowa – drugie od zachodu przeszło prezbiterium: 1 – fot. F.H. (2023),  
2 – rys. wektorowy, oprac. zespół WAPWr (2014)

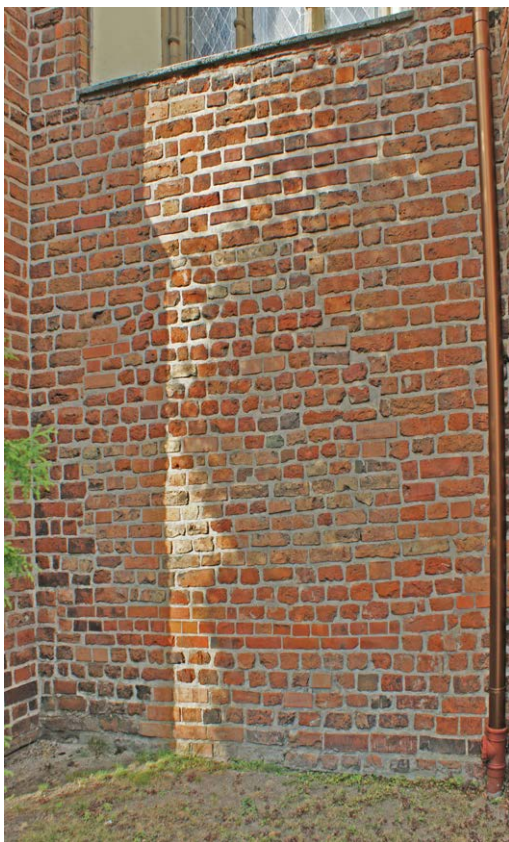
Il. 47. Kościół św. Mikołaja, elewacja południowa – trzecie od zachodu przeszło prezbiterium: 1 – fot. F.H. (2023),  
2 – rys. wektorowy, oprac. zespół WAPWr (2014)
