# DZIEDZICTWO ARCHITEKTONICZNE

Badania cyfrowe bazyliki kolegiackiej  
w Grudziądzu

Ewa Łużyniecka  
Franciszek Hackemer

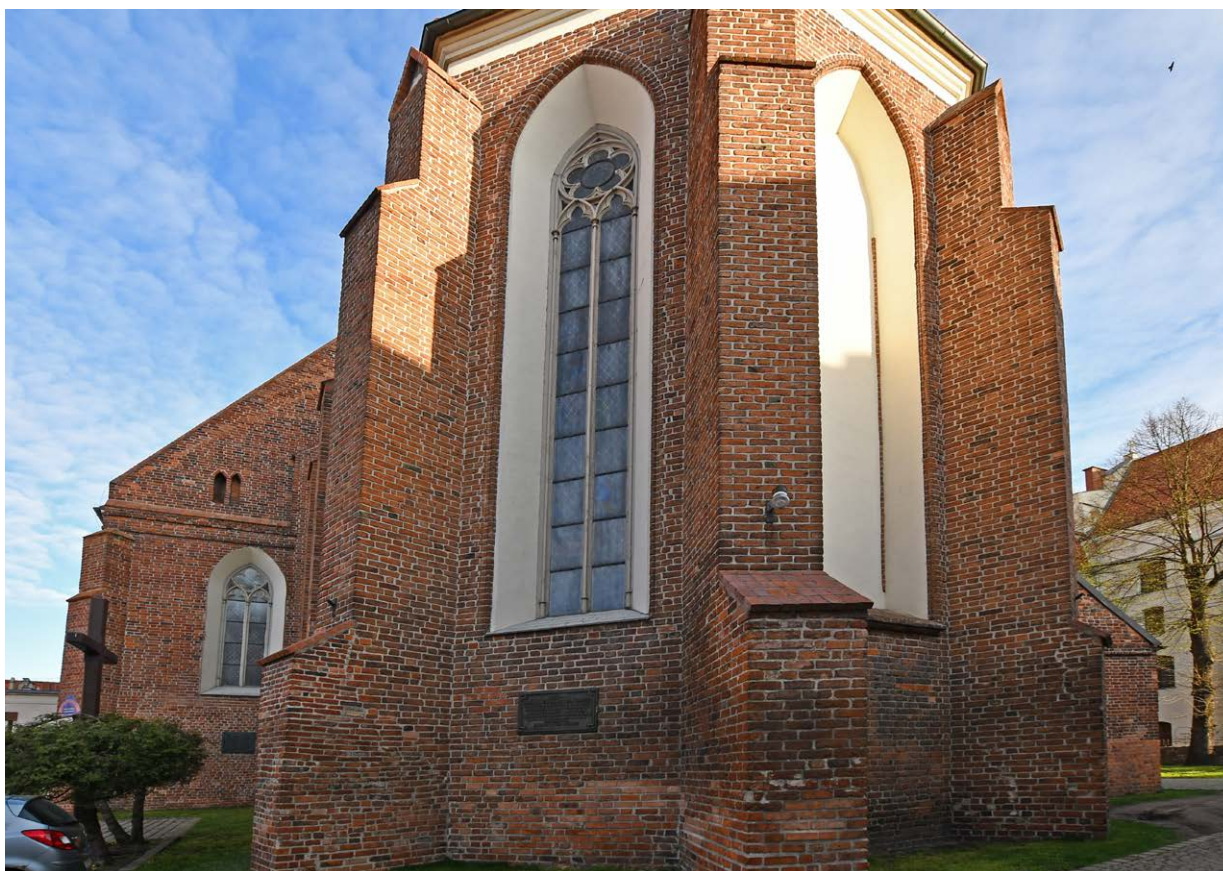
Il. 49. Kościół św. Mikołaja, elewacja wschodnia (2023); fot. F.H.

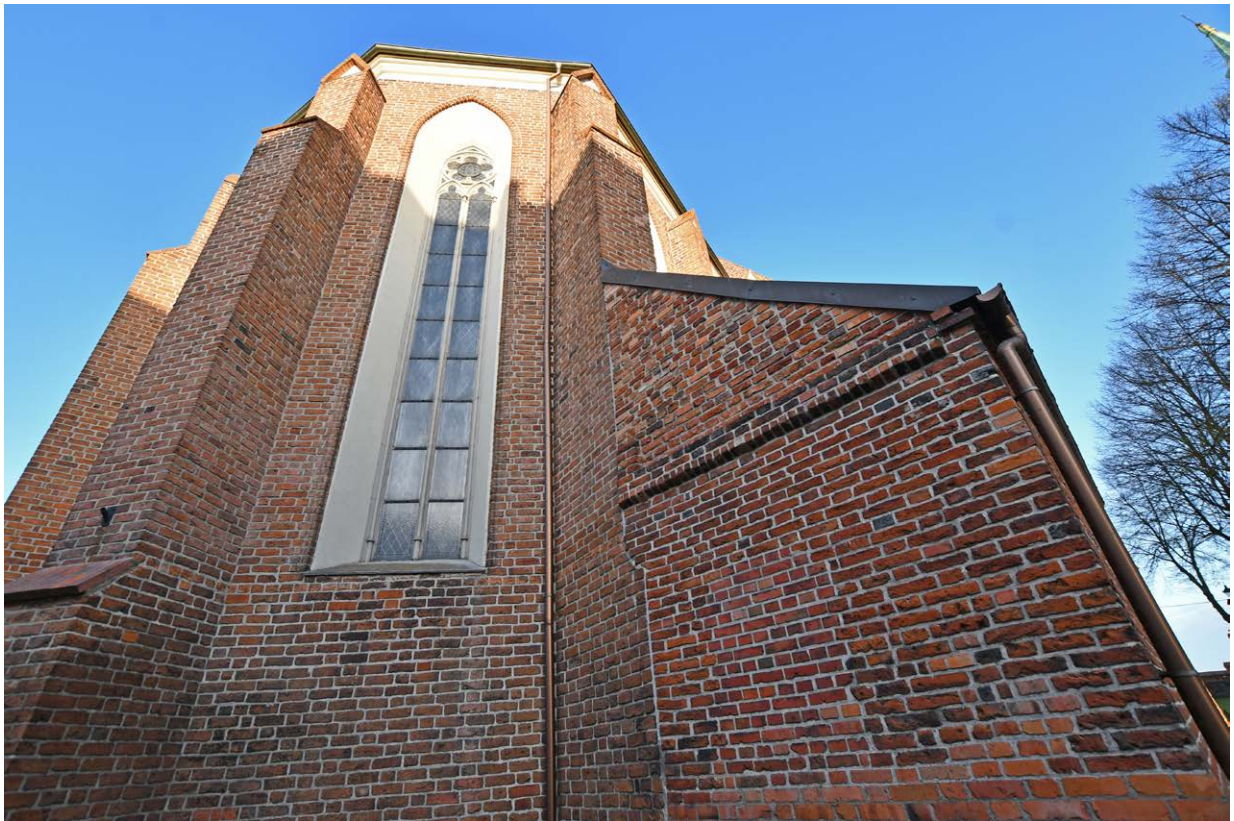
Il. 50. Kościół św. Mikołaja, elewacja wschodnia – styk prezbiterium z zakrystią (2023); fot. F.H.

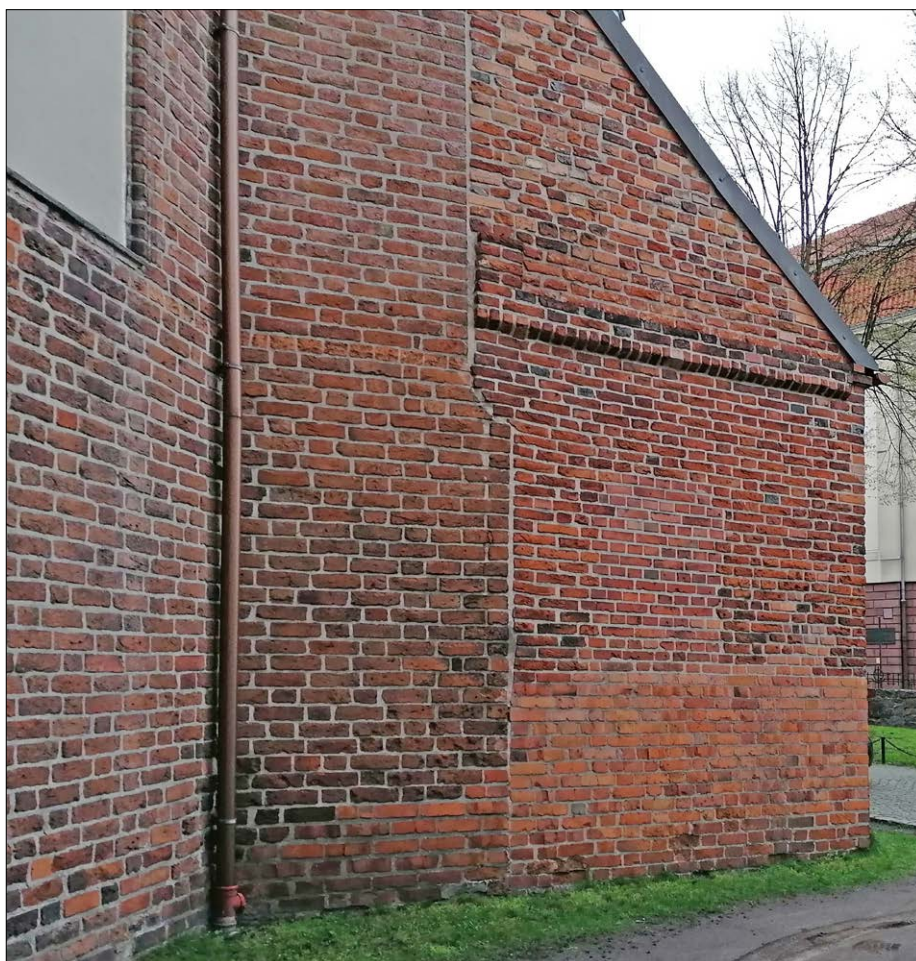
Il. 51. Kościół św. Mikołaja, elewacja wschodnia zakrystii (2023); fot. F.H.

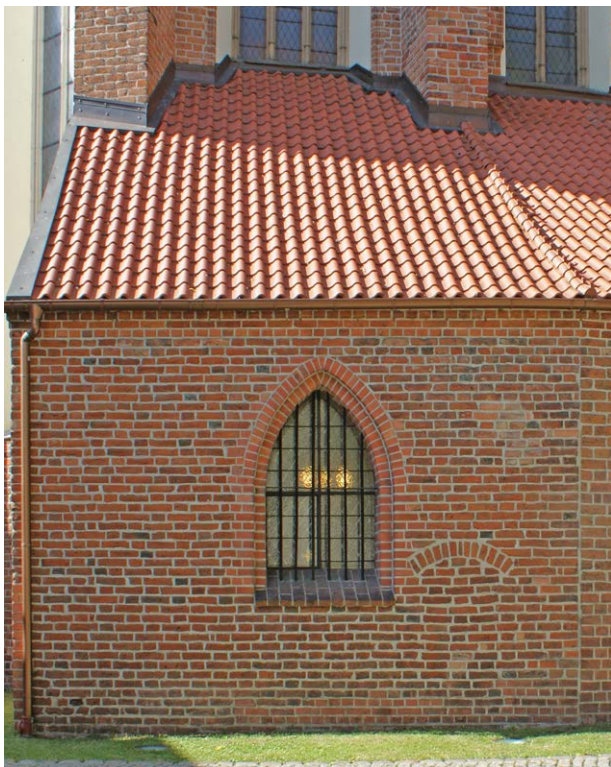
Il. 53. Kościół św. Mikołaja, elewacja północna – wschodnie przeszło zakrystii (2014): 1 – fot. E.Ł.,  
2 – rys. wektorowy z zaznaczonymi świdrami ogniowymi, oprac. zespół WAPWr

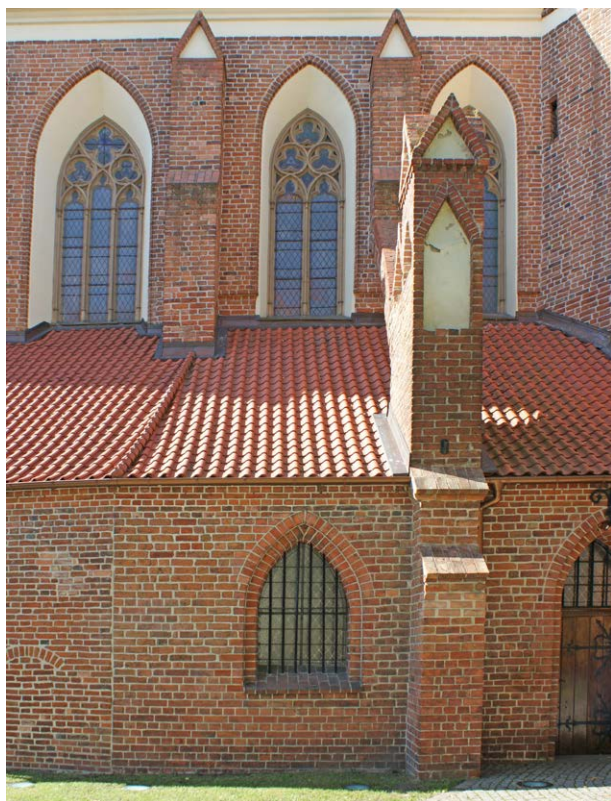
Il. 54. Kościół św. Mikołaja, elewacja północna – drugie i trzecie wschodnie przeszło prezbiterium i zakrystii (2014):  
1 – fot. E.Ł., 2 – rys. wektorowy, oprac. zespół WAPWr

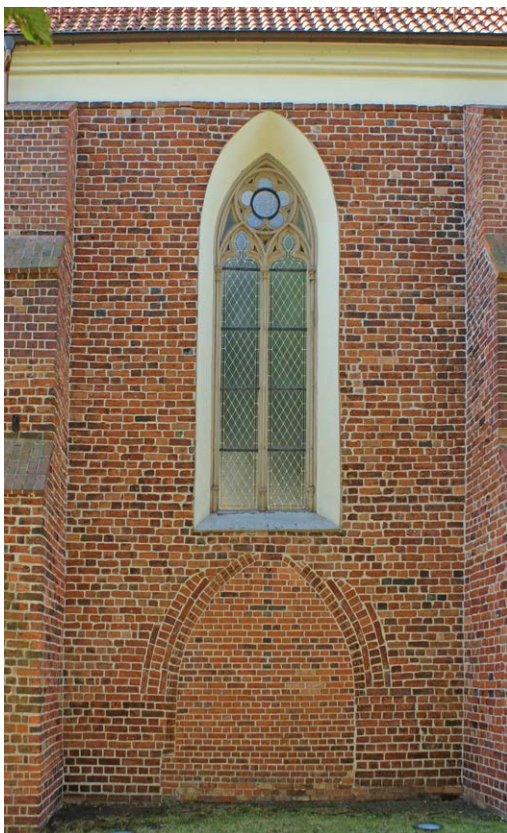
Il. 56. Kościół św. Mikołaja, elewacja północna – drugie od wschodu przęsło korpusu nawowego (2014):  
1 – fot. E.Ł., 2 – rys. wektorowy, oprac. zespół WAPWr

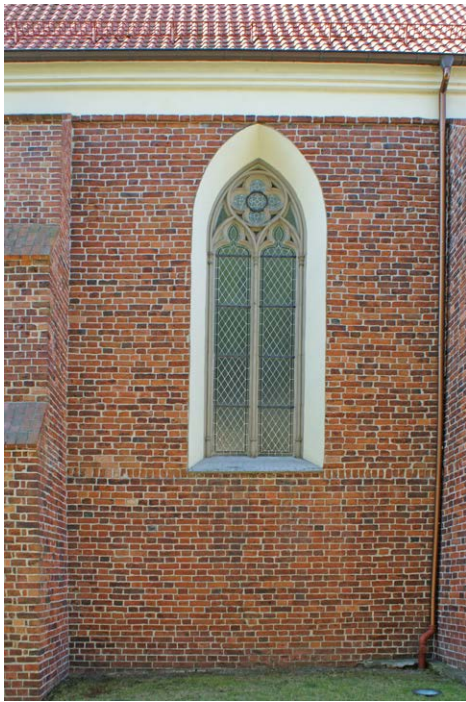
Il. 57. Kościół św. Mikołaja, elewacja północna – drugie od wschodu przęsło korpusu nawowego (2014):  
1 – fot. E.L., 2 – rys. wektorowy z zaznaczonymi świdrami ogniowymi, oprac. zespół WAPWr

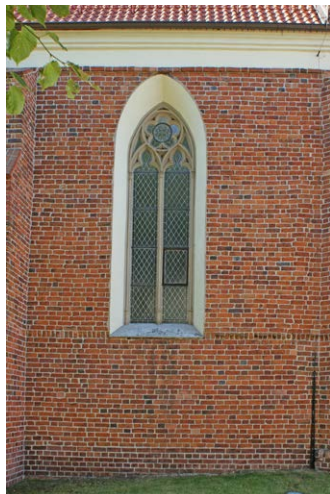
Il. 58. Kościół św. Mikołaja, elewacja północna – wschodnie przęsło korpusu nawowego (2014):  
1 – fot. E.L., 2 – rys. wektorowy, oprac. zespół WAPWr

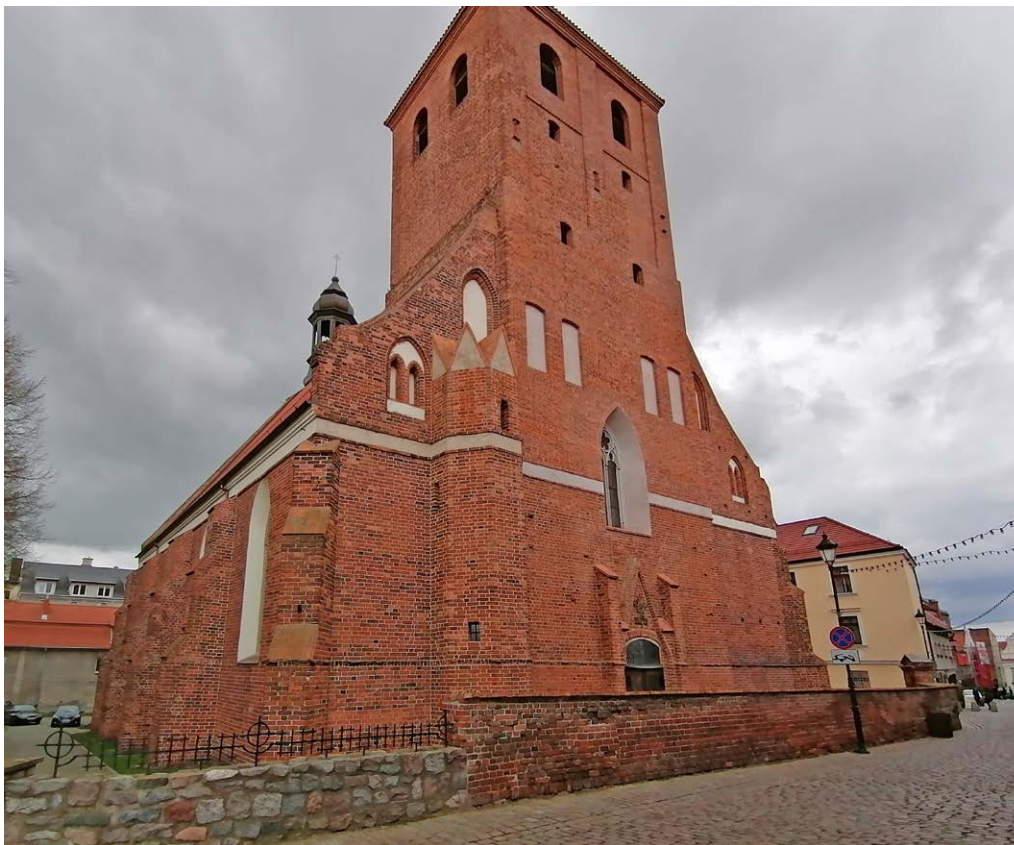
Il. 59. Kościół św. Mikołaja, elewacja zachodnia (2023): 1 – widok ogólny, 2 – fotogrametryczny, oteksturowany model siatkowy, ortofotografia, 3 – oprac. wektorowe; fot. i oprac. F.H.

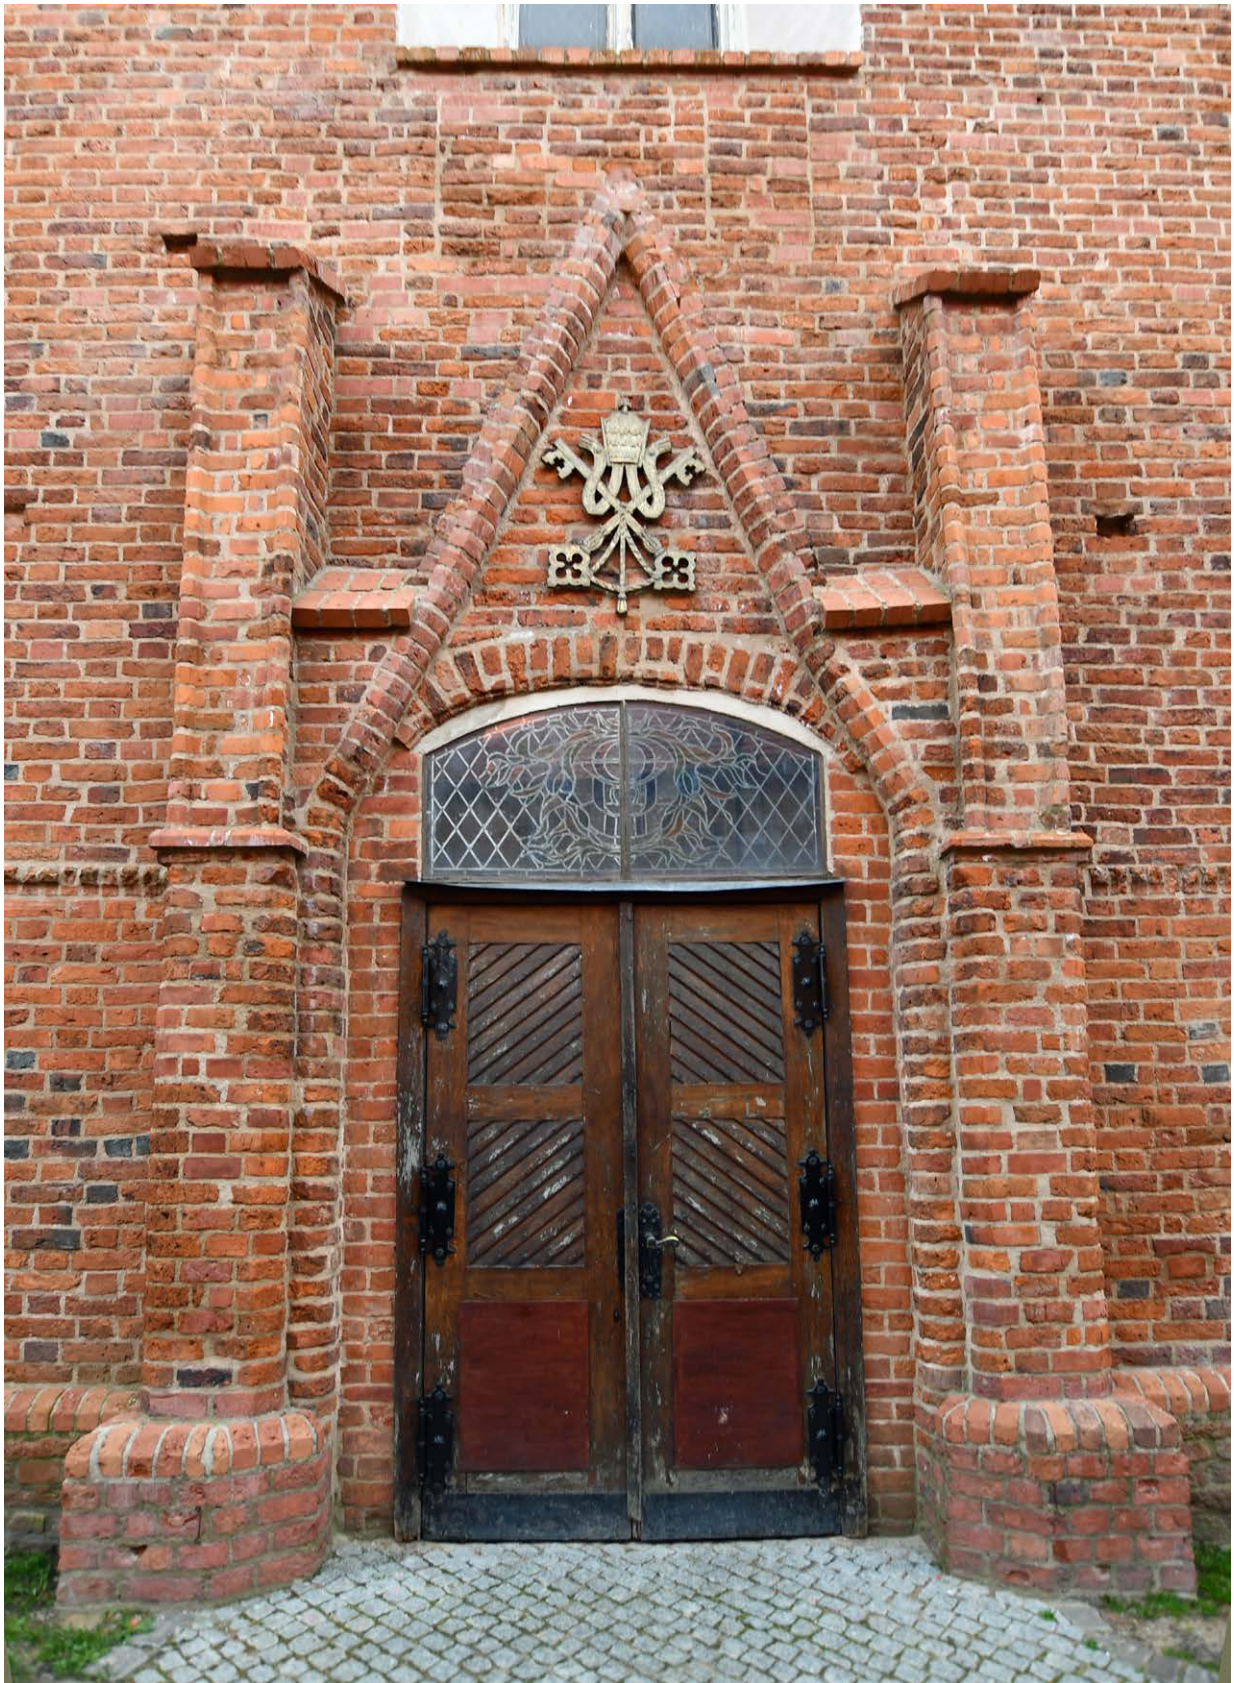
Il. 60. Kościół św. Mikołaja, elewacja zachodnia – portal główny (2023); fot. F.H.

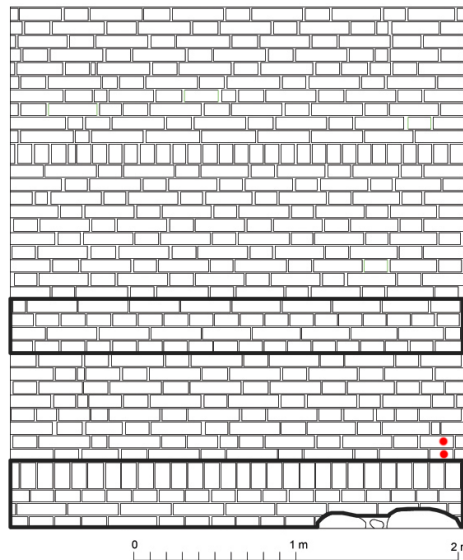
Il. 61. Kościół św. Mikołaja, elewacja zachodnia – ściana nawy północnej (2014):  
1 – fot. E.L., 2 – rys. wektorowy z zaznaczonymi świdrami ogniowymi, oprac. zespół WAPWr

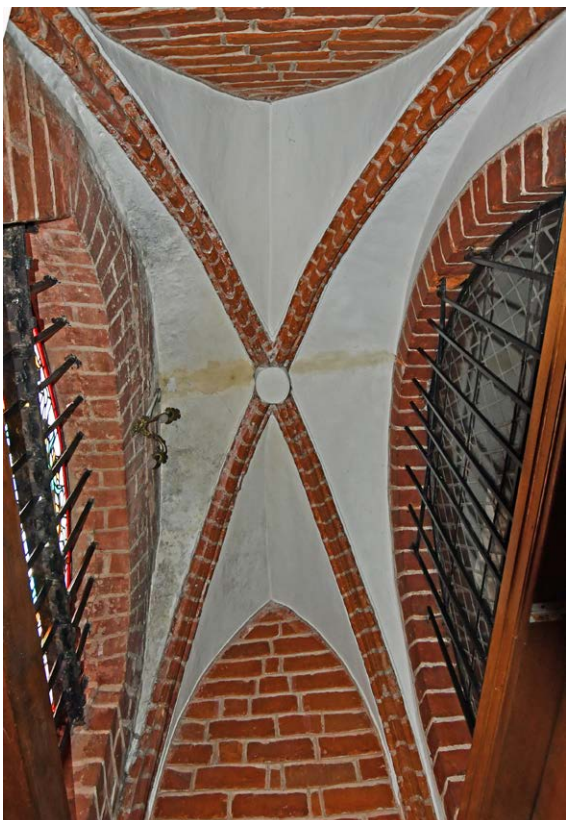
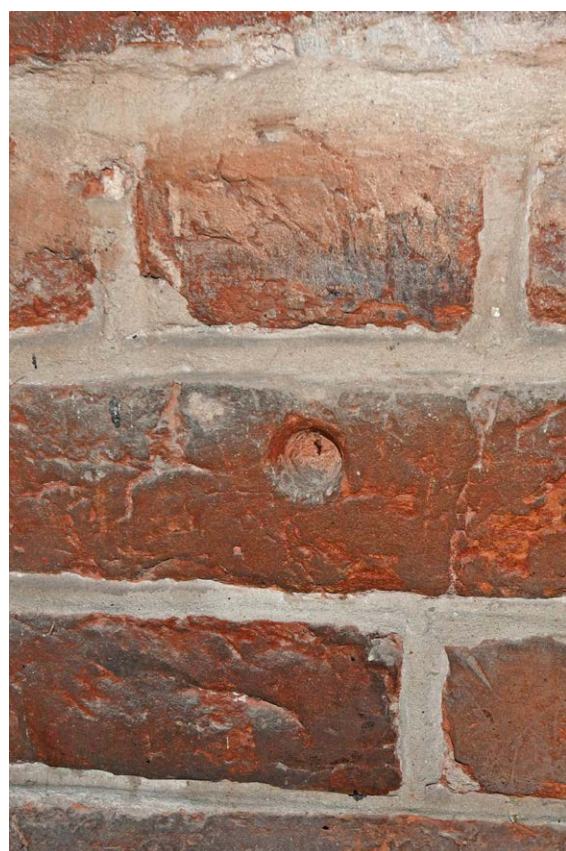
Il. 65. Kościół św. Mikołaja, elewacja zachodnia – kruchta zachodnia (2023):  
1 – sklepienie, 2 – ściana północna, 3, 4 – ślady po świdrach ogniowych; fot. F.H.

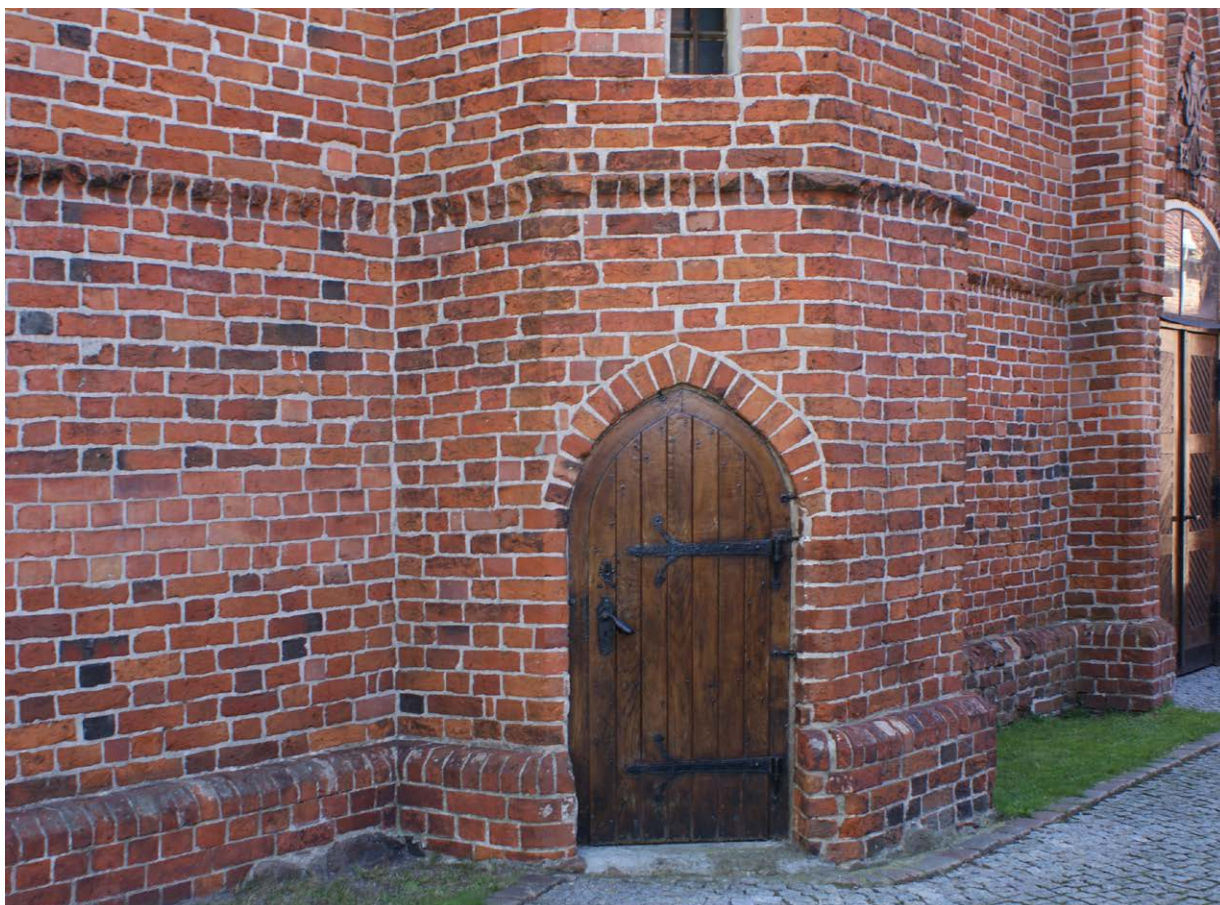
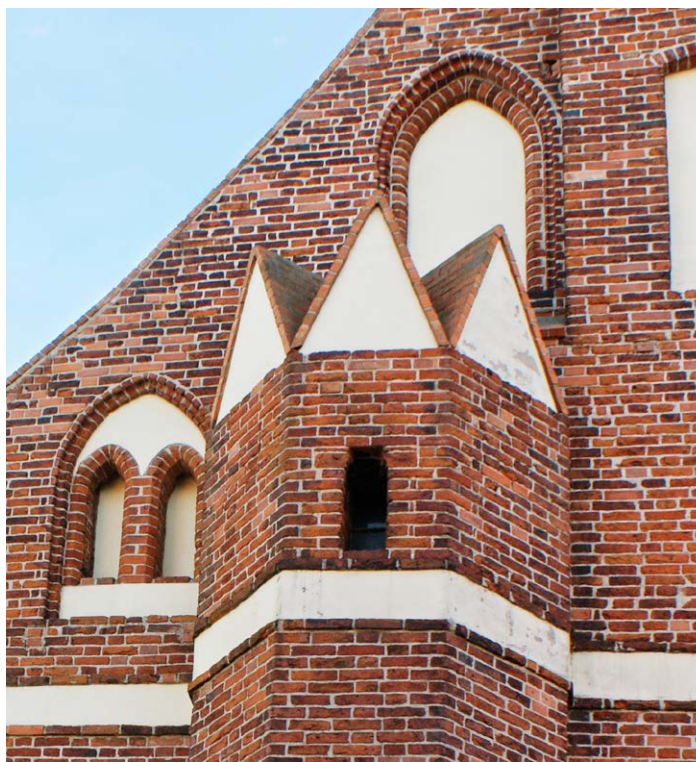
Il. 66. Kościół św. Mikołaja, elewacja zachodnia – wieżyczka klatki schodowej przy nawie północnej:  
1 – wejście zewnętrzne, fot. E.Ł., 2 – wnętrze, fot. F.H., 3 – zwieńczenie, fot. E.Ł.

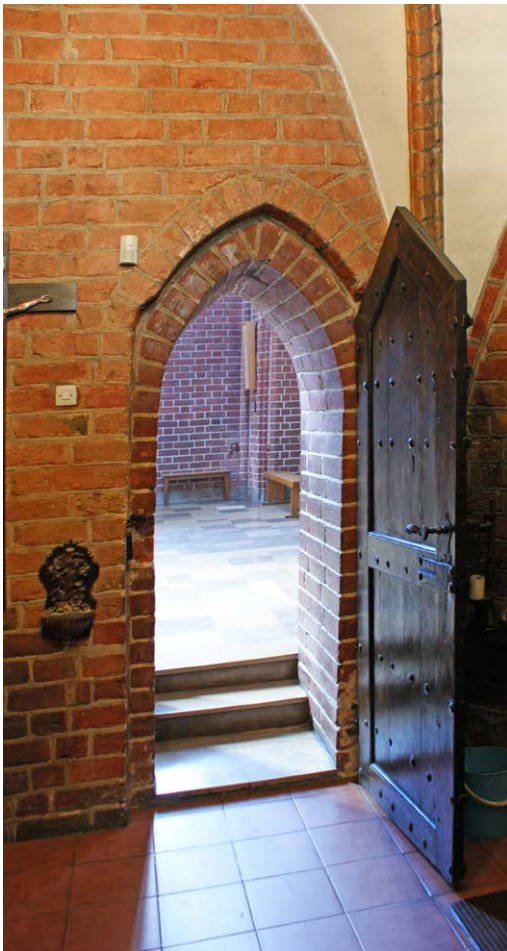
Il. 69. Kościół św. Mikołaja – portal zakrystii (2014): 1 – od wnętrza zakrystii, 2 – od strony prezbiterium, 3 – profil ościeża; fot E.Ł.

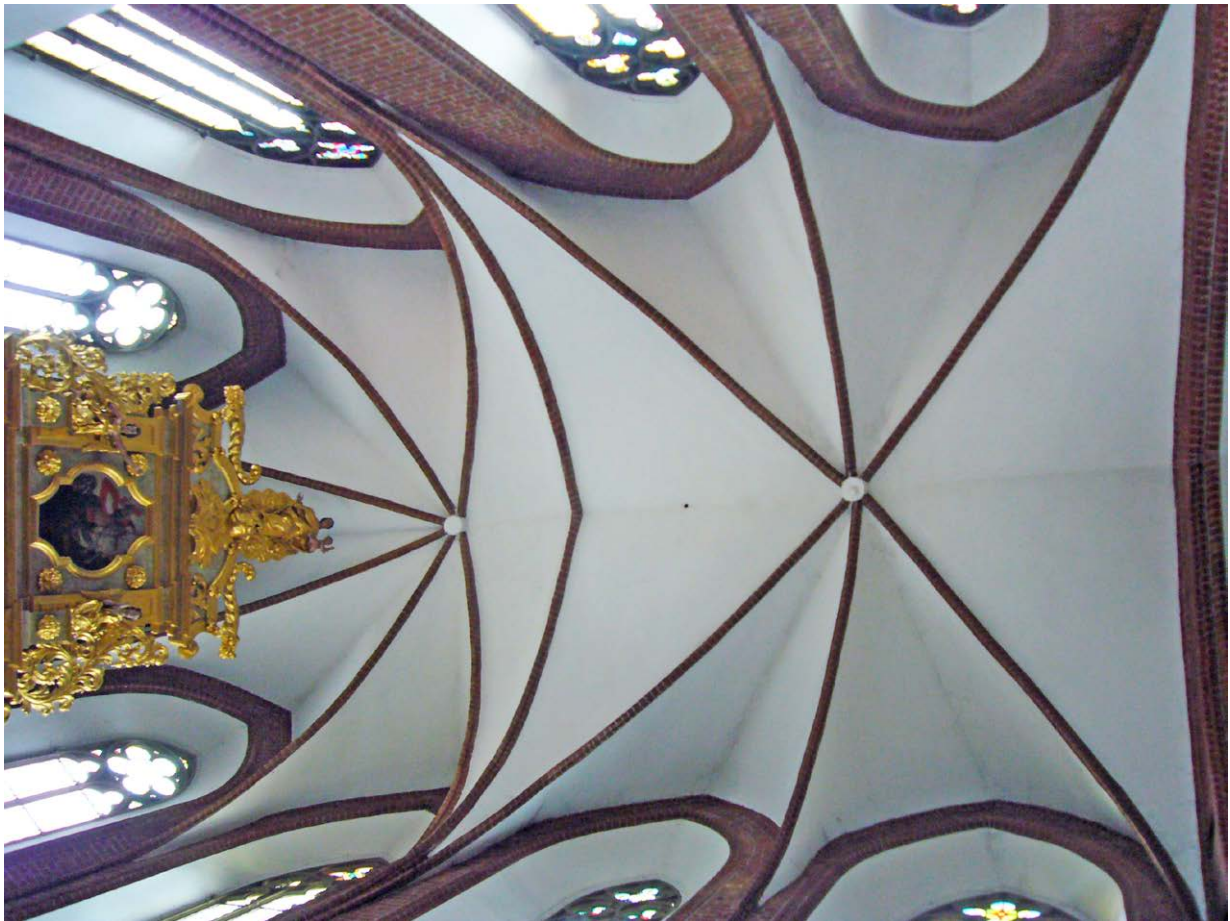
Il. 70. Kościół św. Mikołaja – sześciopolewe sklepienie wnętrza prezbiterium (2014); fot. E.Ł.

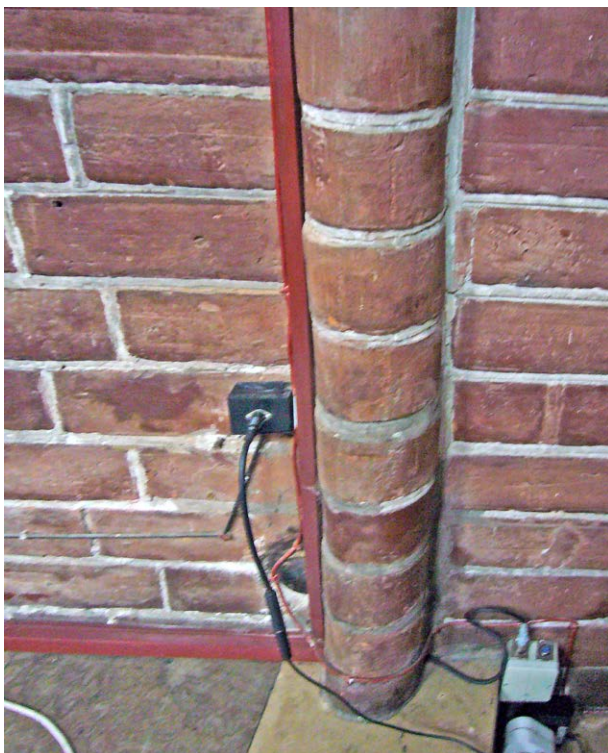
Il. 71. Kościół św. Mikołaja – słuzki we wnętrzu prezbiterium (2014):  
1 – żebra poprzecznego przęsła zachodniego, 2 – między przęsłami; fot. E.Ł.

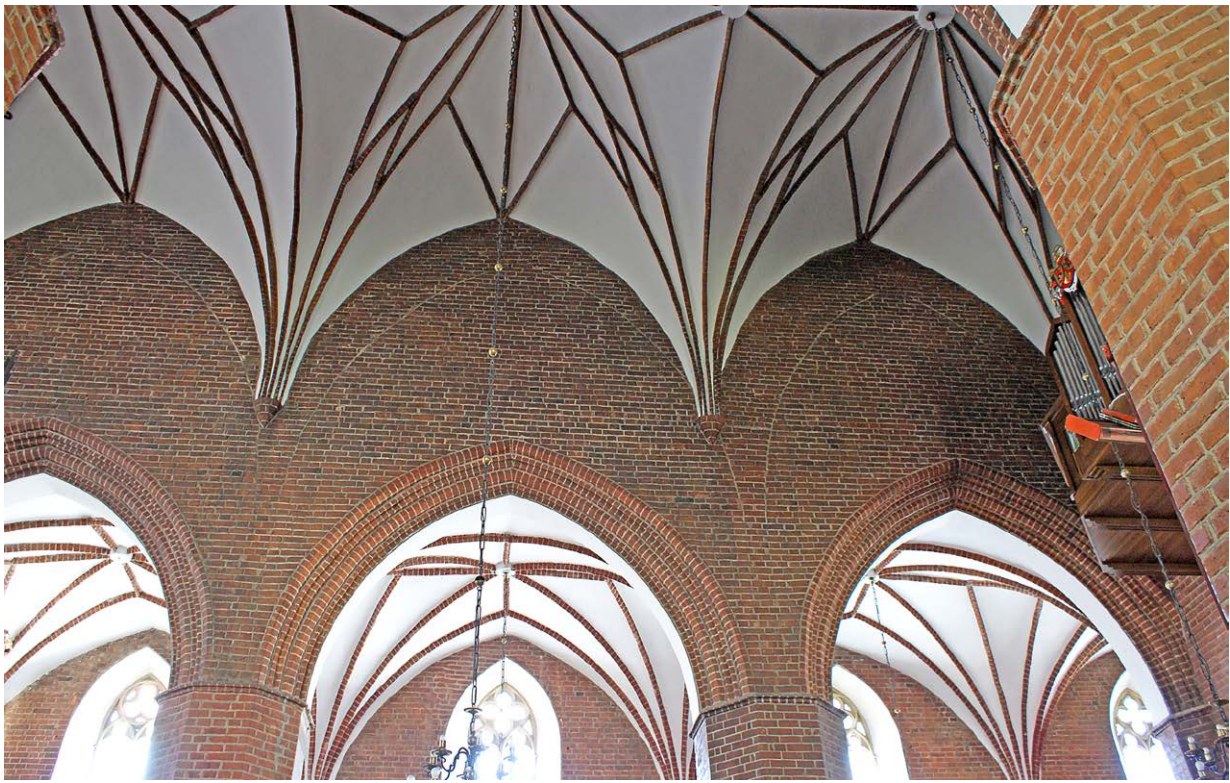
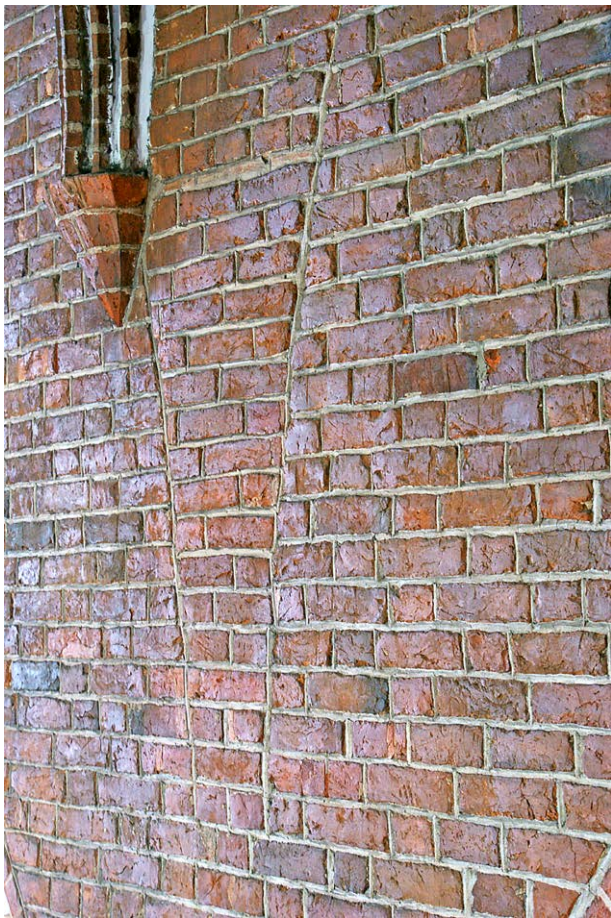
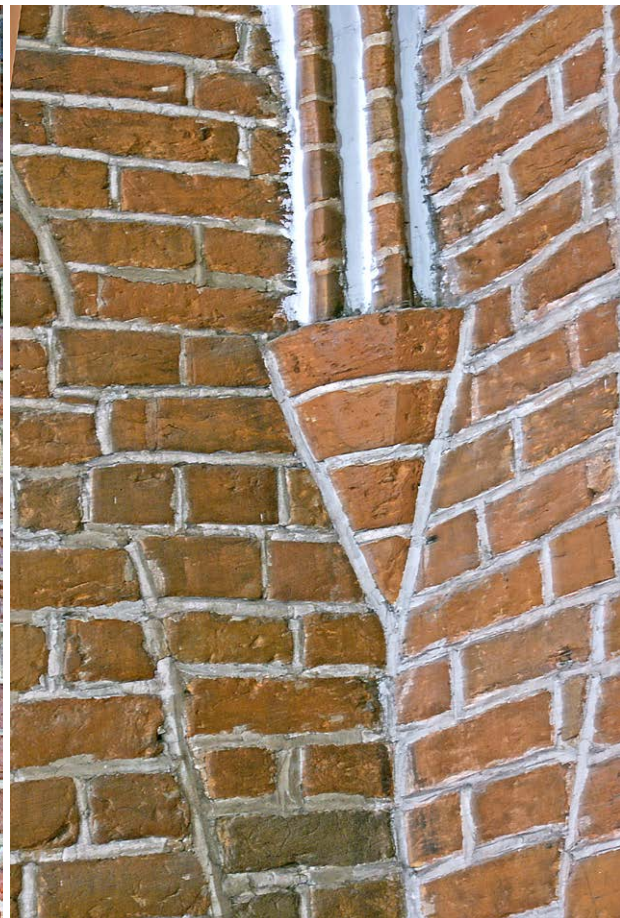
Il. 74. Kościół św. Mikołaja – ściana południowa nawy głównej (2014): 1 – widok od strony nawy głównej, 2 – ślad po wcześniejszym sklepieniu, 3 – wspornik obecnego sklepienia po stronie zachodniej; fot. E.Ł.

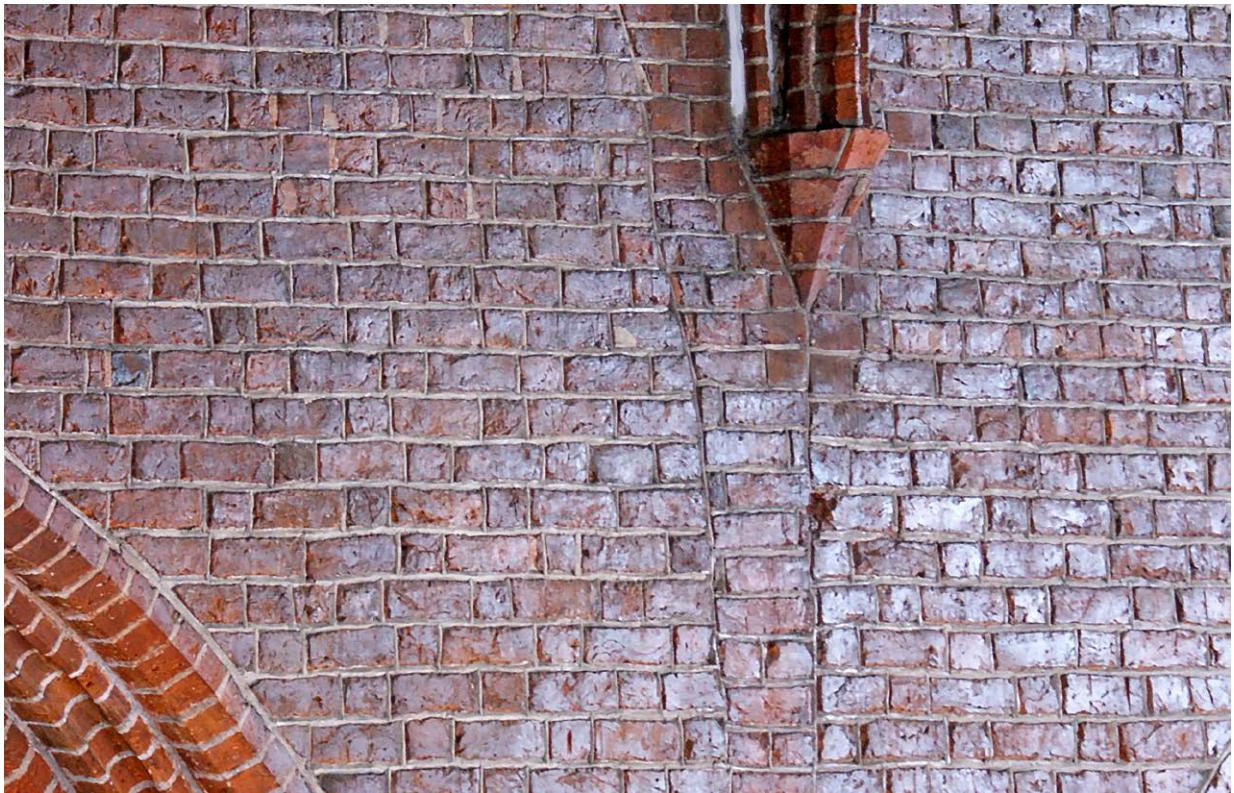
Il. 75. Kościół św. Mikołaja – ściana północna nawy głównej (2014): 1 – widok z empyry zachodniej, 2 – wspornik obecnego sklepienia i ślad po wcześniejszym; fot. E.Ł.

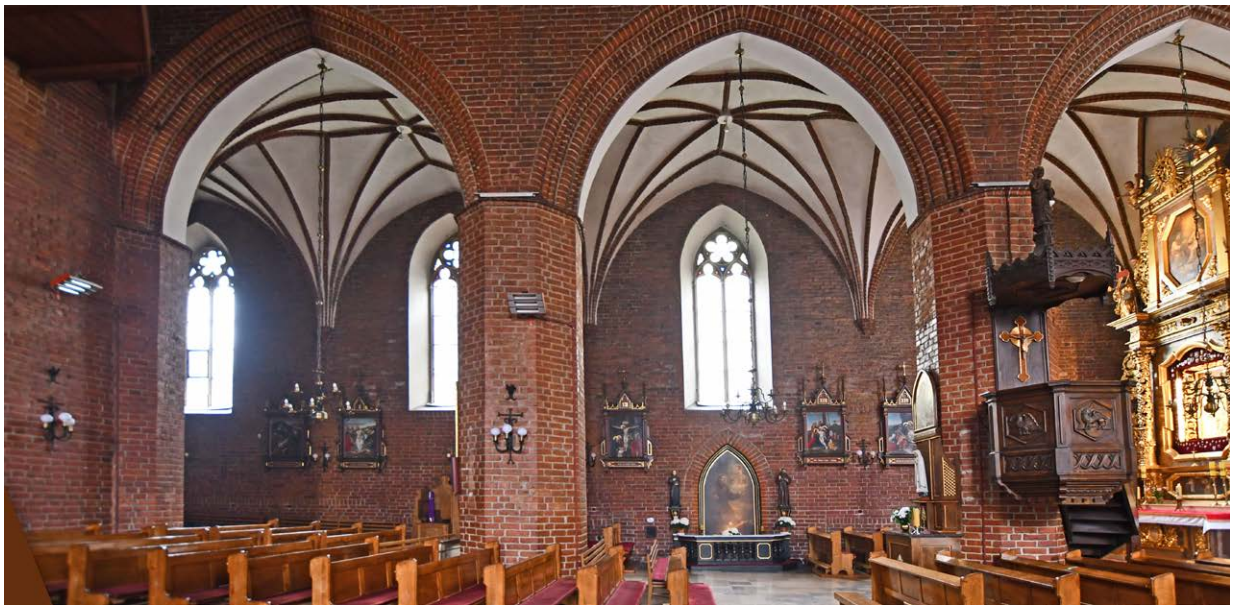
Il. 78. Kościół św. Mikołaja – ściana północna nawy północnej (2023): 1 – widok ogólny, 2 – przekrój E-E, 3 – fragment środkowy ze śladem po zamurowanym portalu; fot. i oprac. F.H.

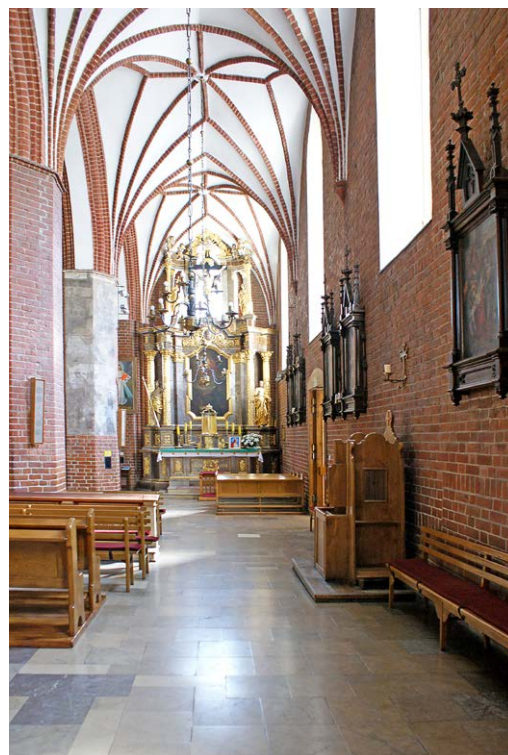
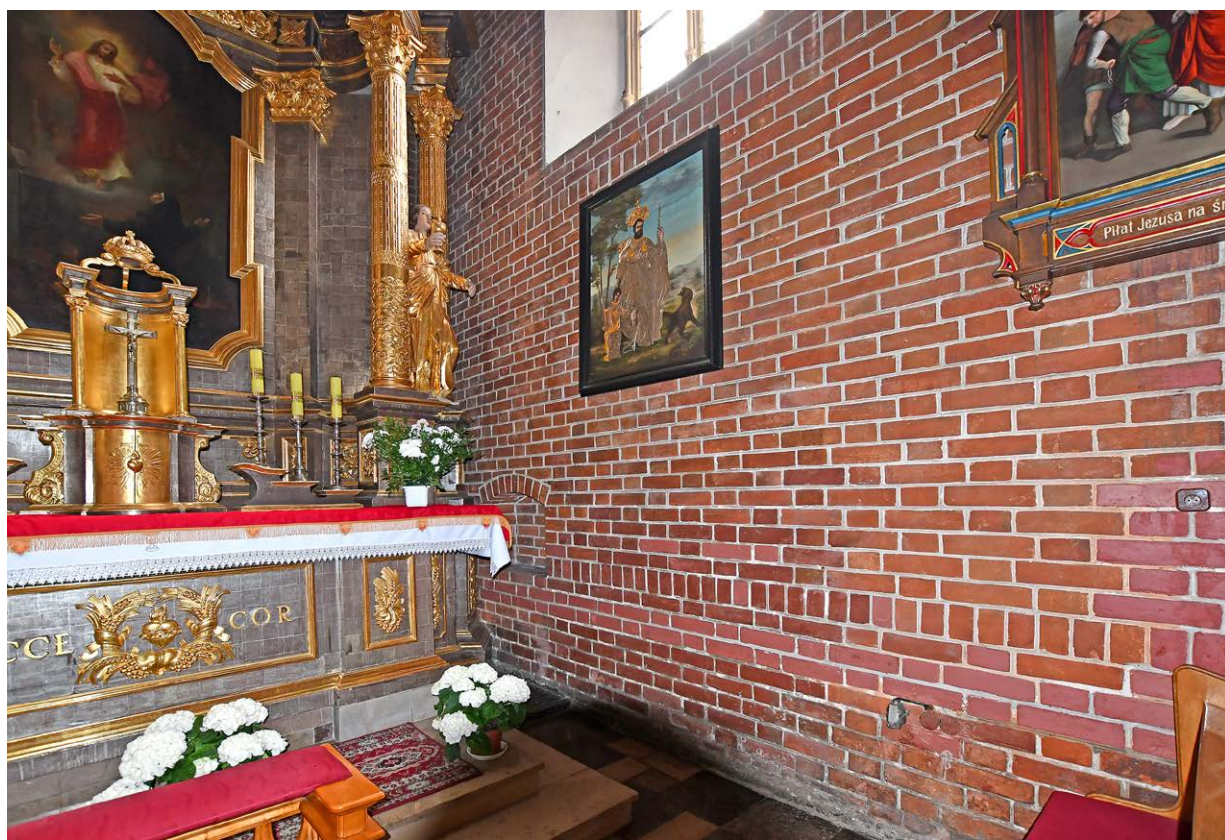
II. 79. Kościół św. Mikołaja – część wschodnia nawy południowej: 1 – przekrój C-C (2023), oprac. F.H.,  
2 – widok ogólny (2014), fot. E.Ł., 3 – narożnik południowo-wschodni (2023), fot. F.H.

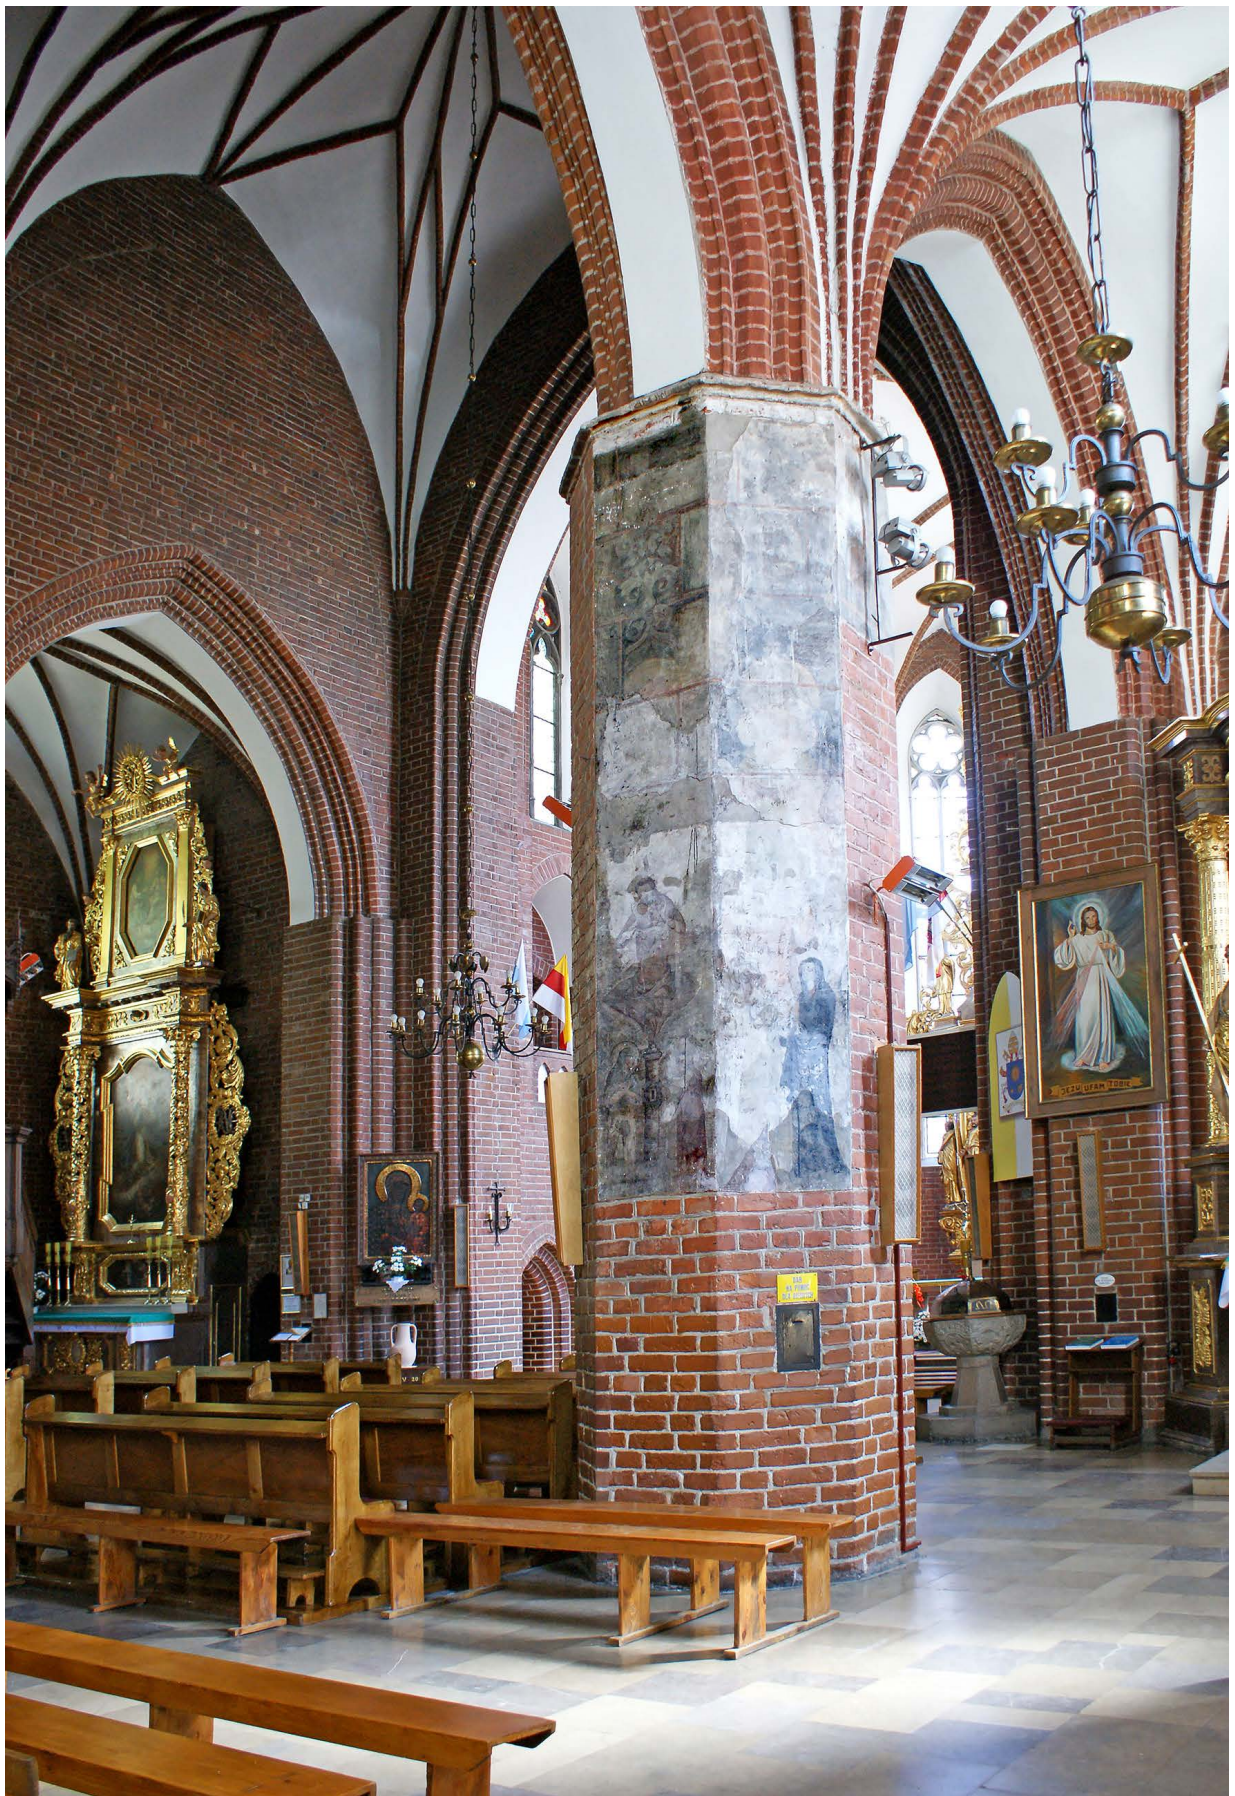
Il. 80. Kościół św. Mikołaja – filar międzynawowy z zachowanymi reliktnami polichromii, widok od strony południowo-zachodniej (2014); fot. E.Ł.

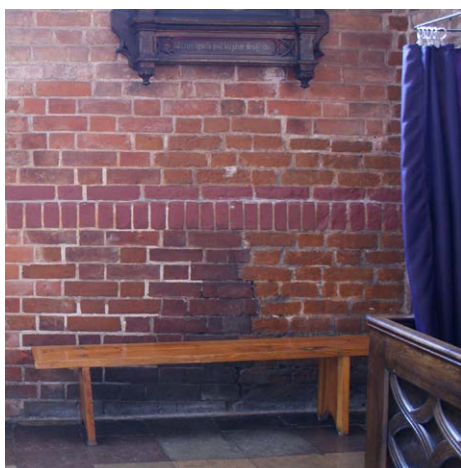
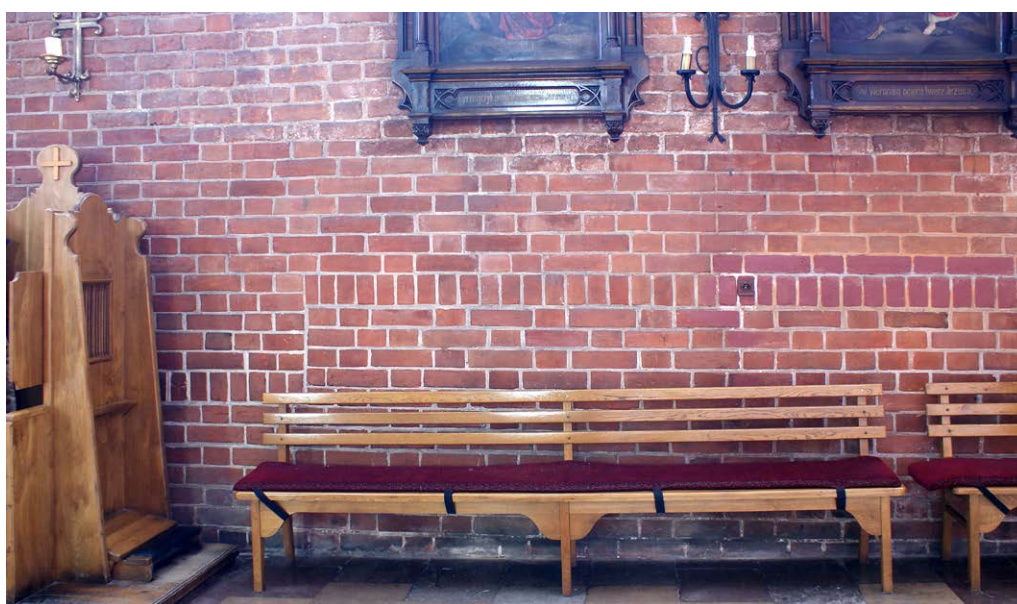
Il. 81. Kościół św. Mikołaja – ściana południowa nawy południowej: 1 – przekrój D-D (2023), oprac. F.H., 2 – część zachodnia (2014), fot. E.Ł., 3 – fragment środkowy z widocznymi rollkami cegieł na sztorc na dwóch poziomach (2014), fot. E.Ł.
