# DZIEDZICTWO ARCHITEKTONICZNE

Badania cyfrowe bazyliki kolegiackiej  
w Grudziądzu

Ewa Łużyniecka  
Franciszek Hackemer

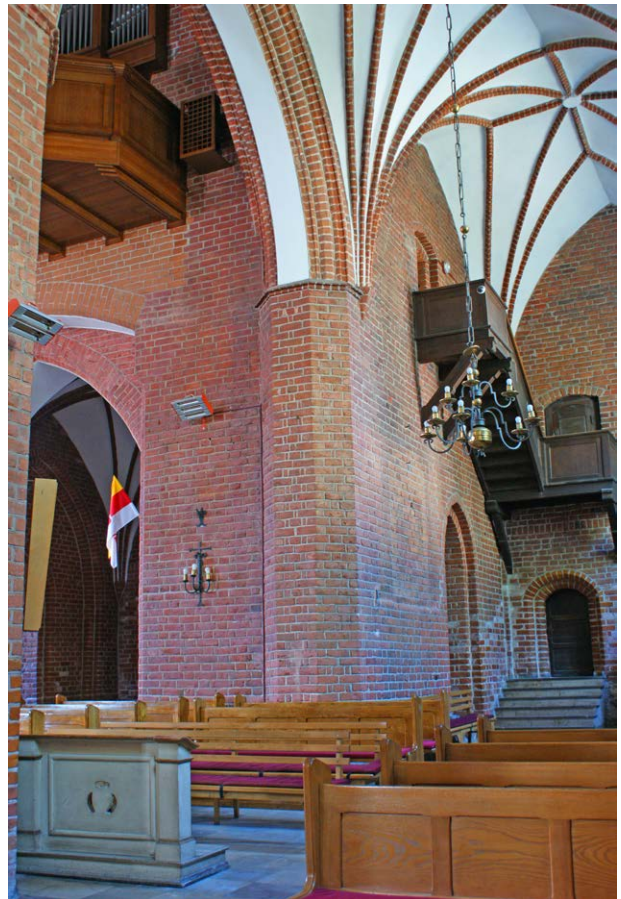
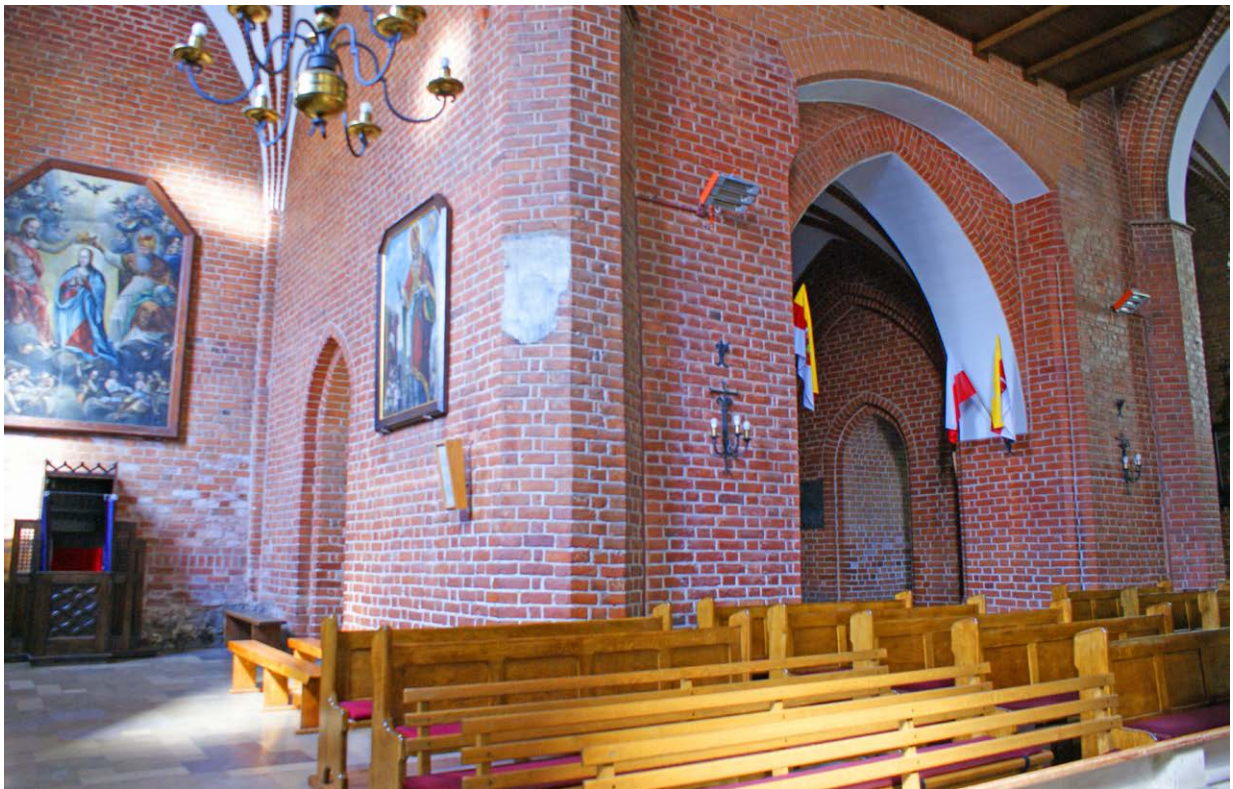
Il. 82. Kościół św. Mikołaja – wieża zachodnia: 1 – przekrój F-F (2023), oprac. F.H., 2 – widok części północnej (2014), fot. E.Ł., 3 – widok na fragment środkowy i południowy (2014), fot. E.Ł.

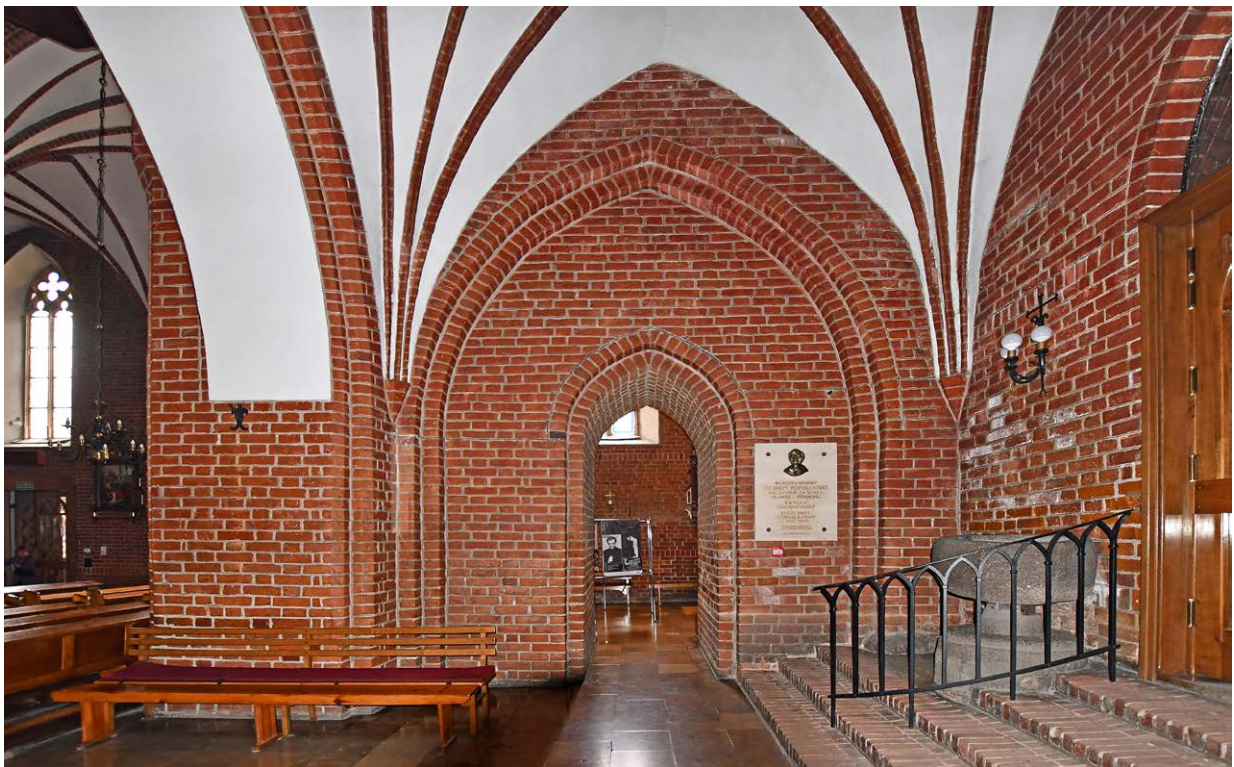
Il. 83. Kościół św. Mikołaja – przyziemie wieży (2023): 1 – ściana zachodnia, 2 – ściana południowa; fot. F.H.

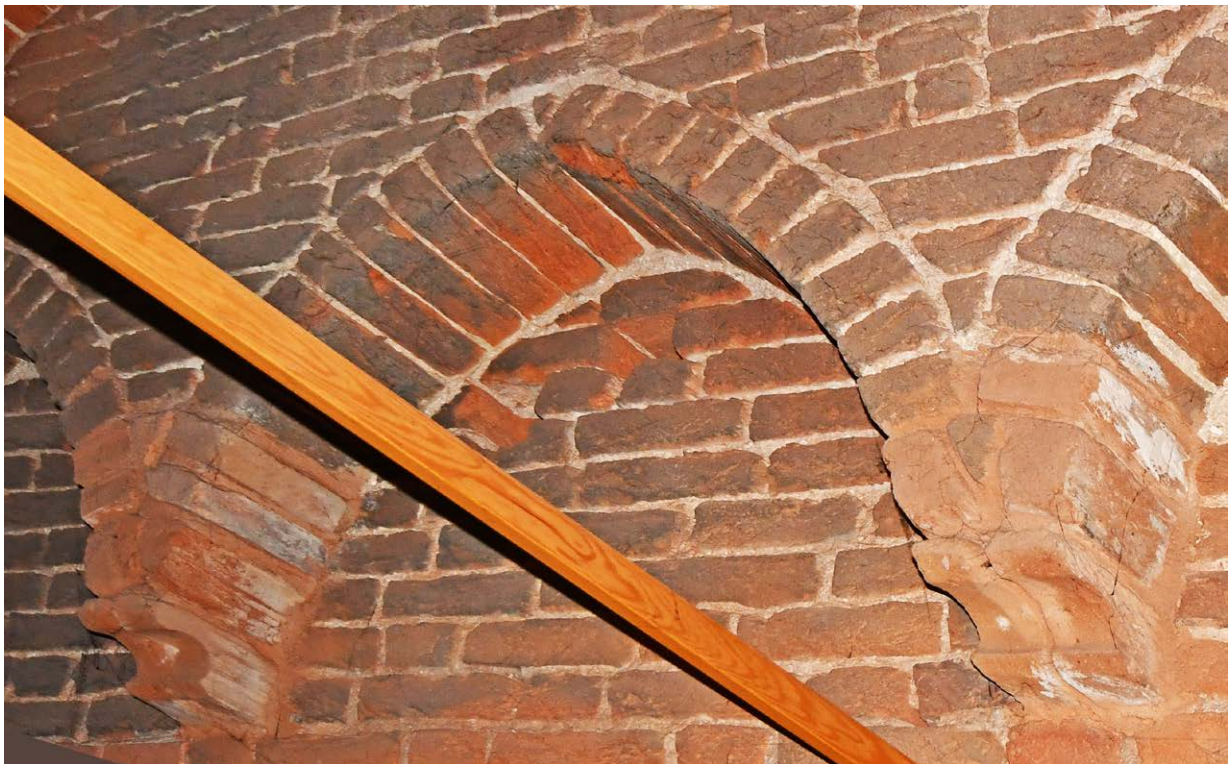
Il. 84. Kościół św. Mikołaja – wnętrze wieży (2023): 1 – przekrój, 2, 3 – ślepe arkady na ścianie południowej empyry; fot. i oprac. F.H.

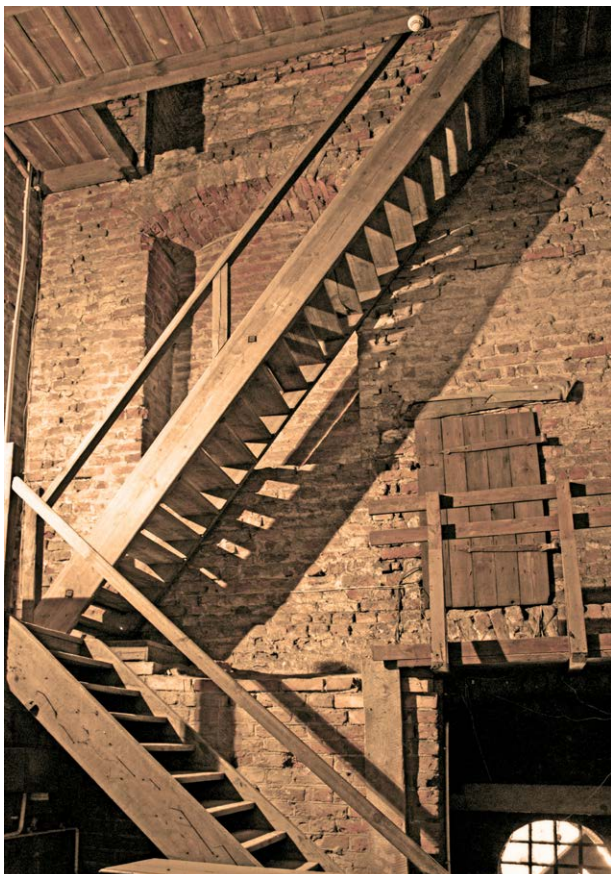
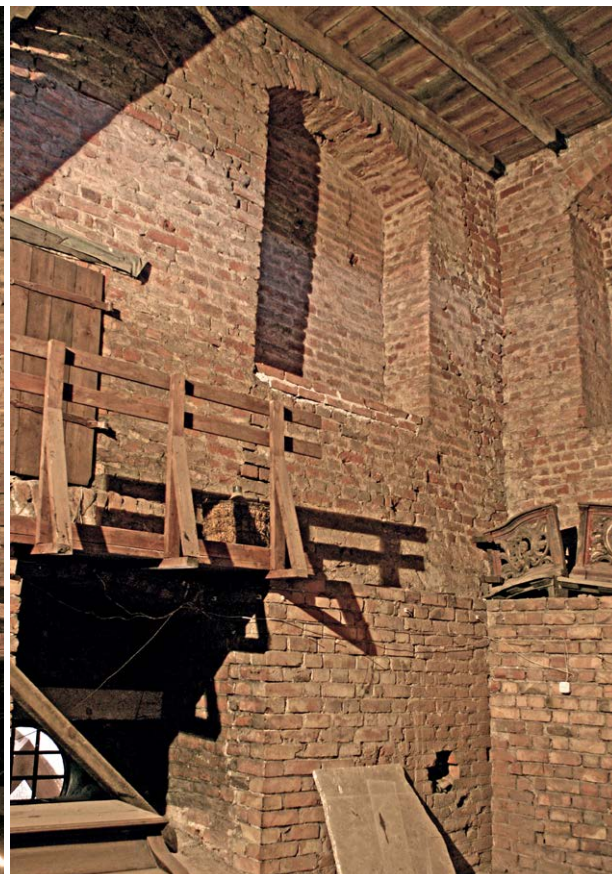
Il. 85. Kościół św. Mikołaja – trzecia kondygnacja wieży (2014): 1 – ściana zachodnia, część północna, 2 – ściana zachodnia, część południowa, 3 – strop; fot. E.Ł.

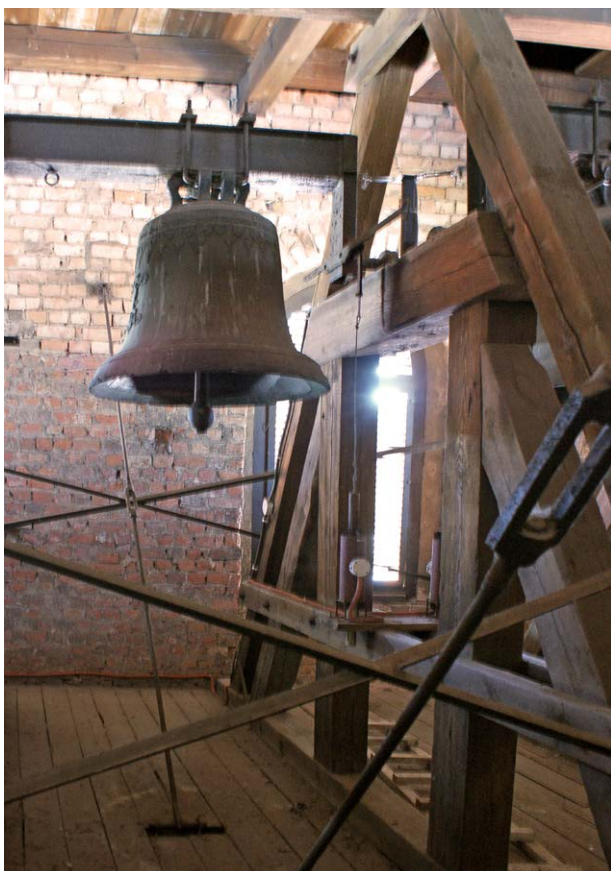
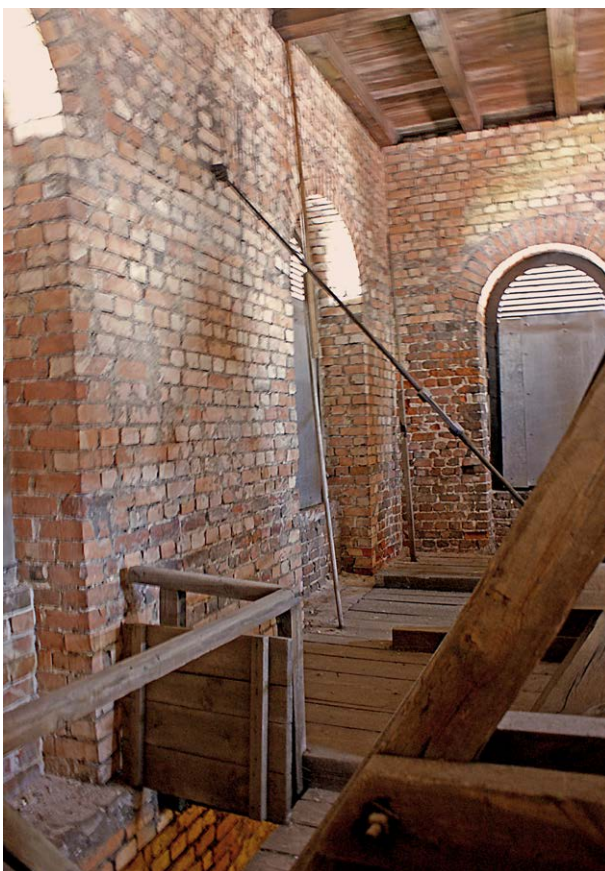
Il. 86. Kościół św. Mikołaja (2014) – wnętrze wieży: 1 – czwarta kondygnacja, 2, 3 – piąta kondygnacja z konstrukcją nośną dzwonów; fot. E.Ł.

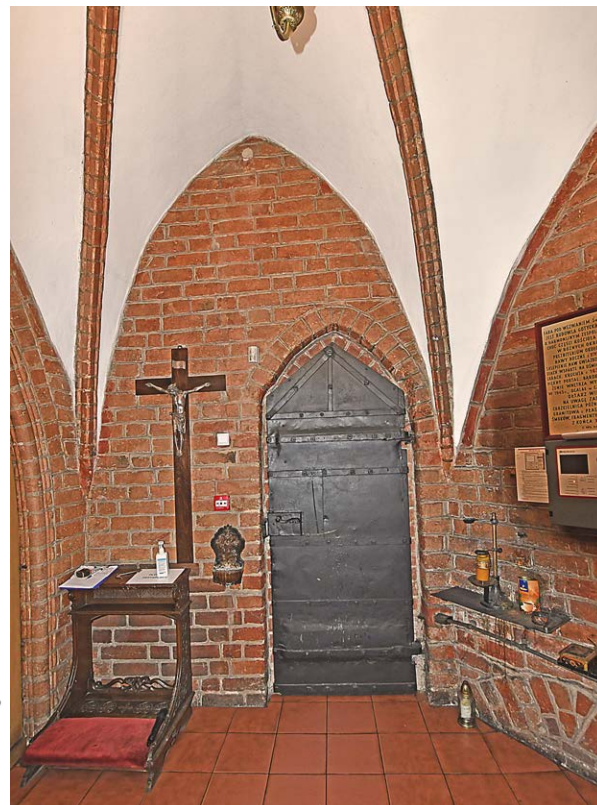
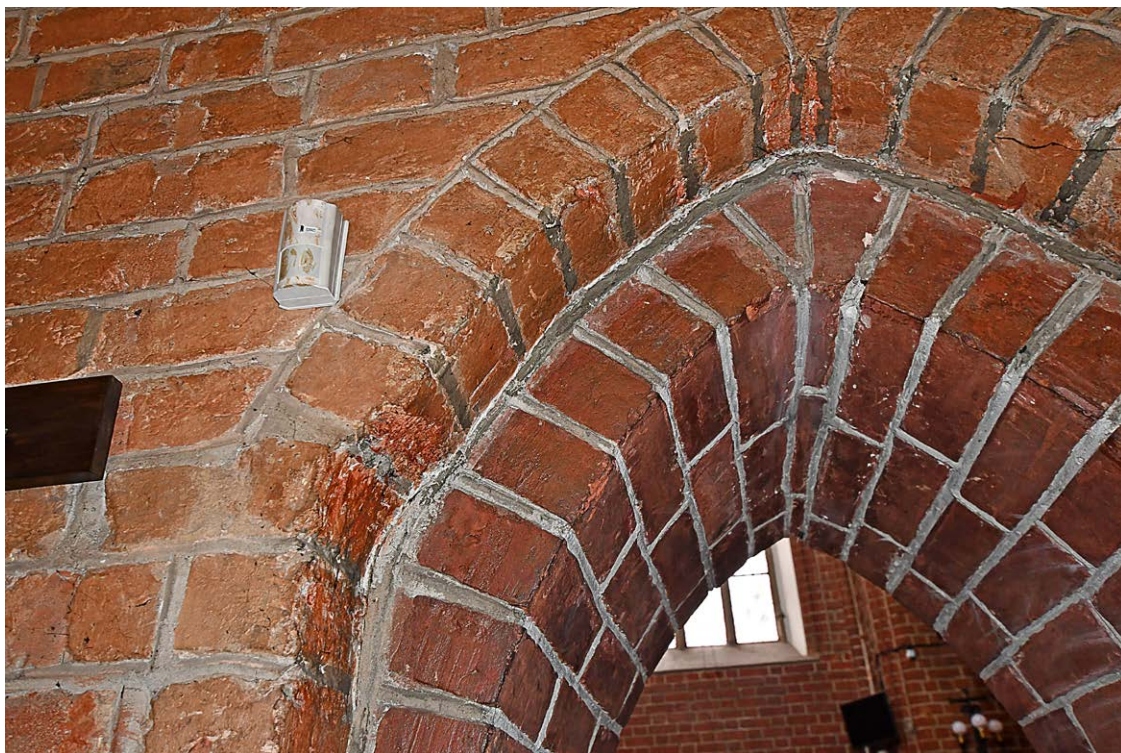
Il. 87. Kościół św. Mikołaja – wnętrze zakrystii (2023): 1 – przekrój H-H, 2 – wejście do prezbiterium, 3 – uskokowy profil portalu od strony zakrystii z widoczną różnicą w użytym materiale; fot. i oprac. F.H.

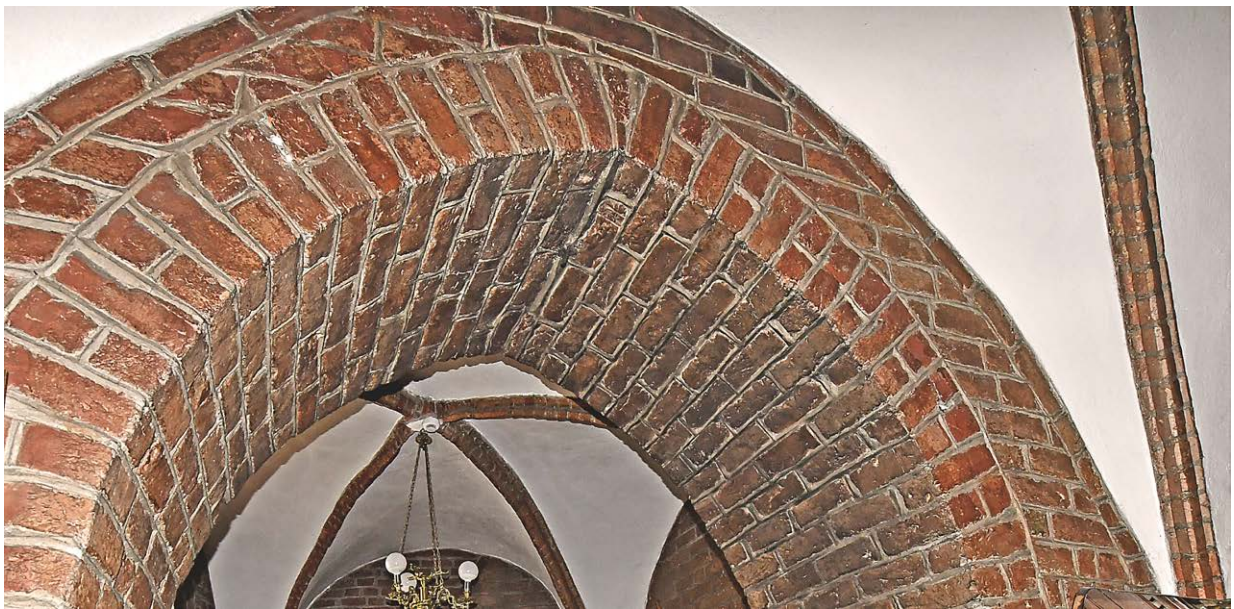
Il. 88. Kościół św. Mikołaja – gurdy między przesłami zakrystii: 1 – między pierwszym a drugim od zachodu (2014), fot. E.Ł.  
2 – między drugim a trzecim od zachodu (2023), fot. F.H.

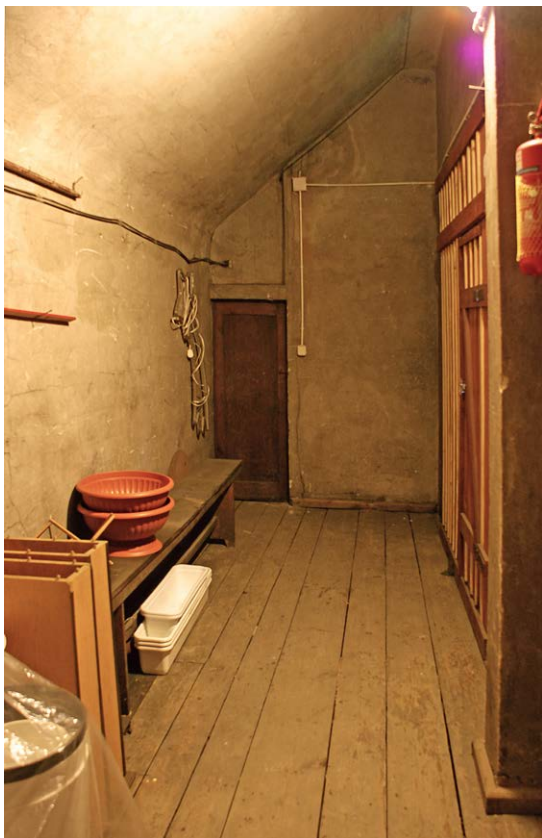
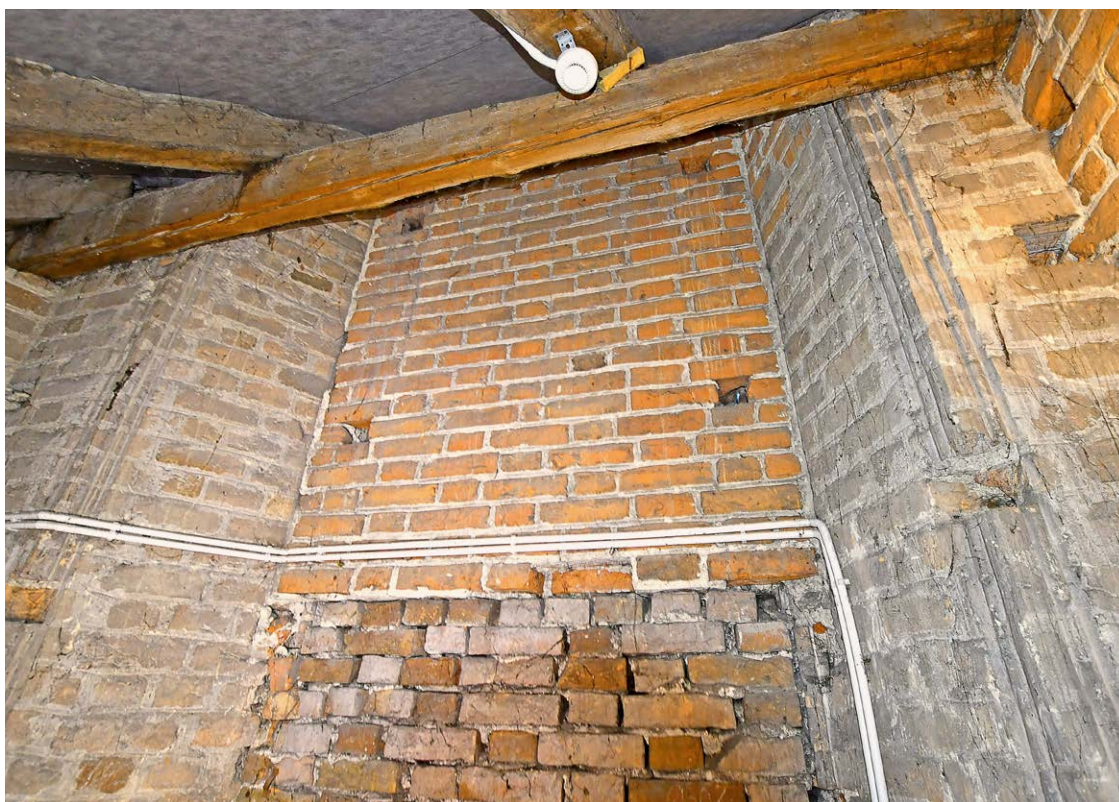
Il. 89. Kościół św. Mikołaja– wnętrza nad zakrystią: 1 – obecny korytarz prowadzący na empory, wejścia po prawej stronie (2014), fot. E.Ł., 2, 3 – zamurowane okno zakrystii (2023), fot. F.H.

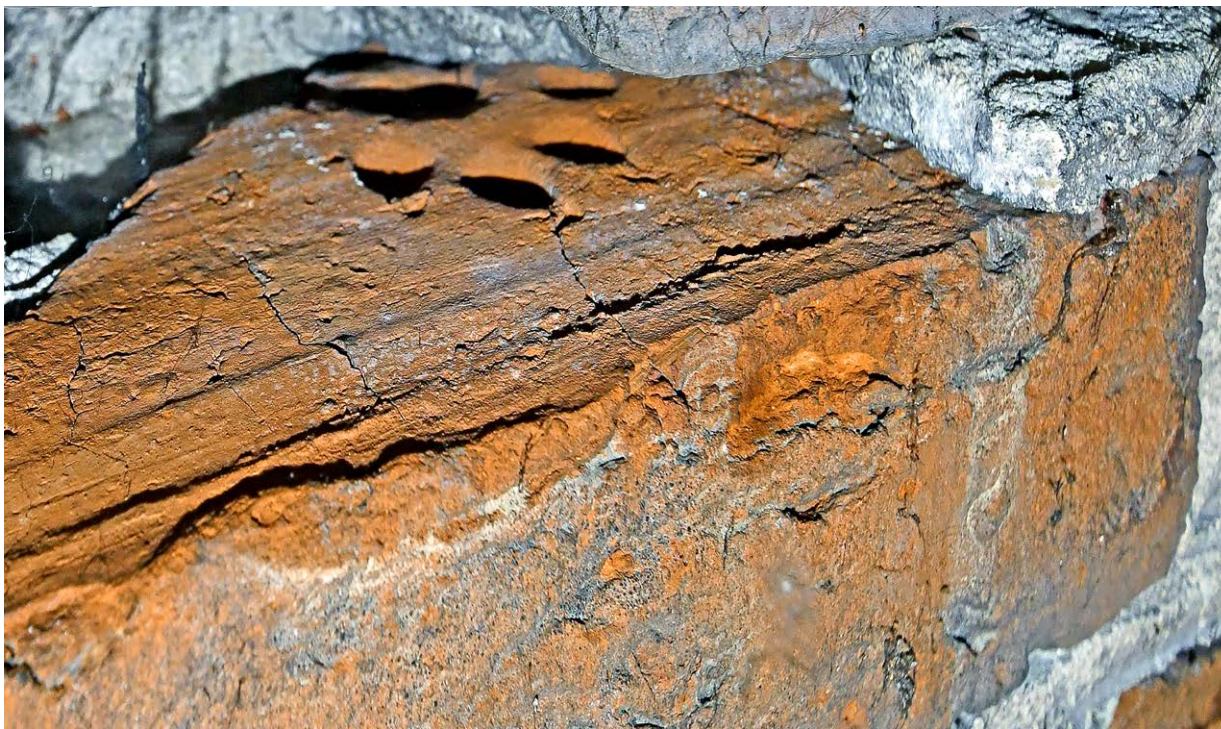
Il. 90. Kościół św. Mikołaja – cegła palcówka z odciskiem kociej łapy w ścianie strychu zakrystii (2023); fot. F.H.

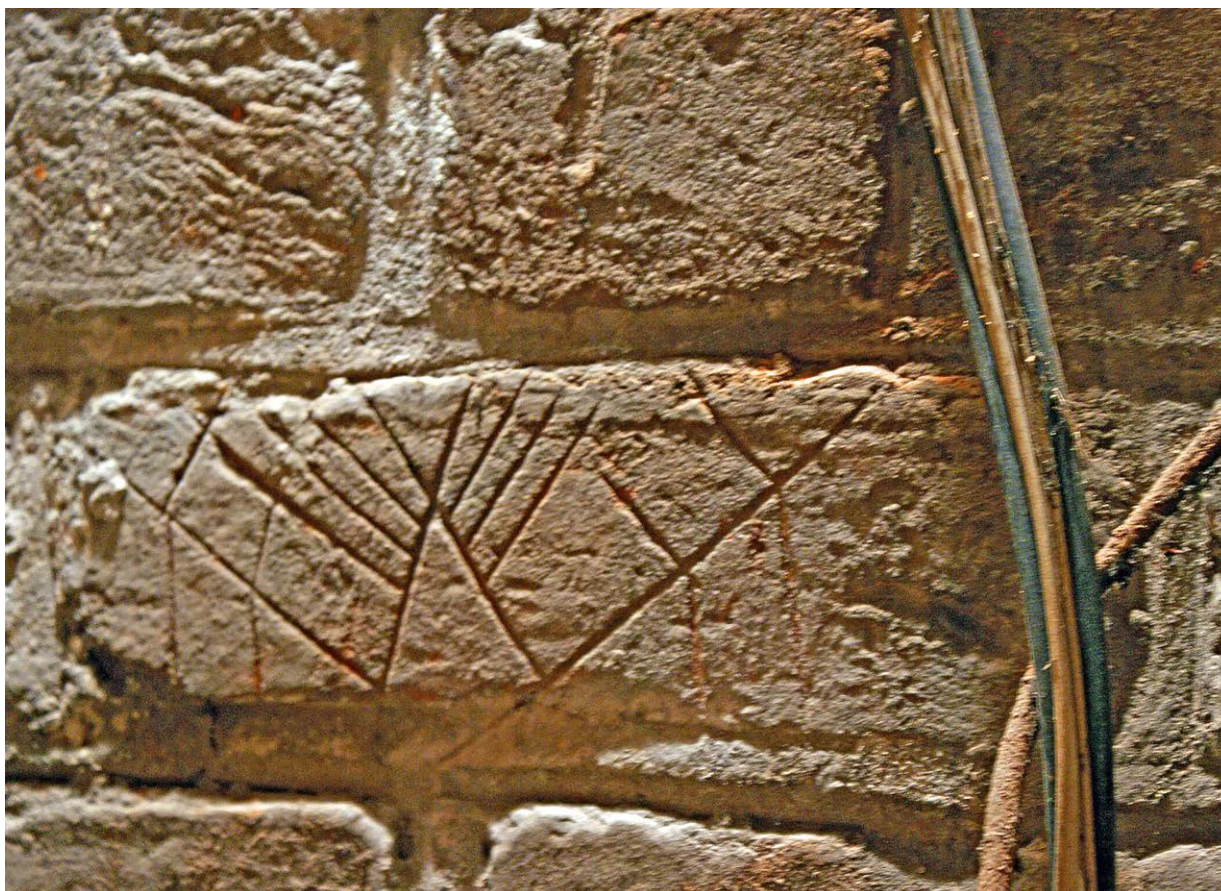
Il. 91. Kościół św. Mikołaja – cegła z odciskiem w ścianie strychu zakrystii (2014); fot. E.Ł.

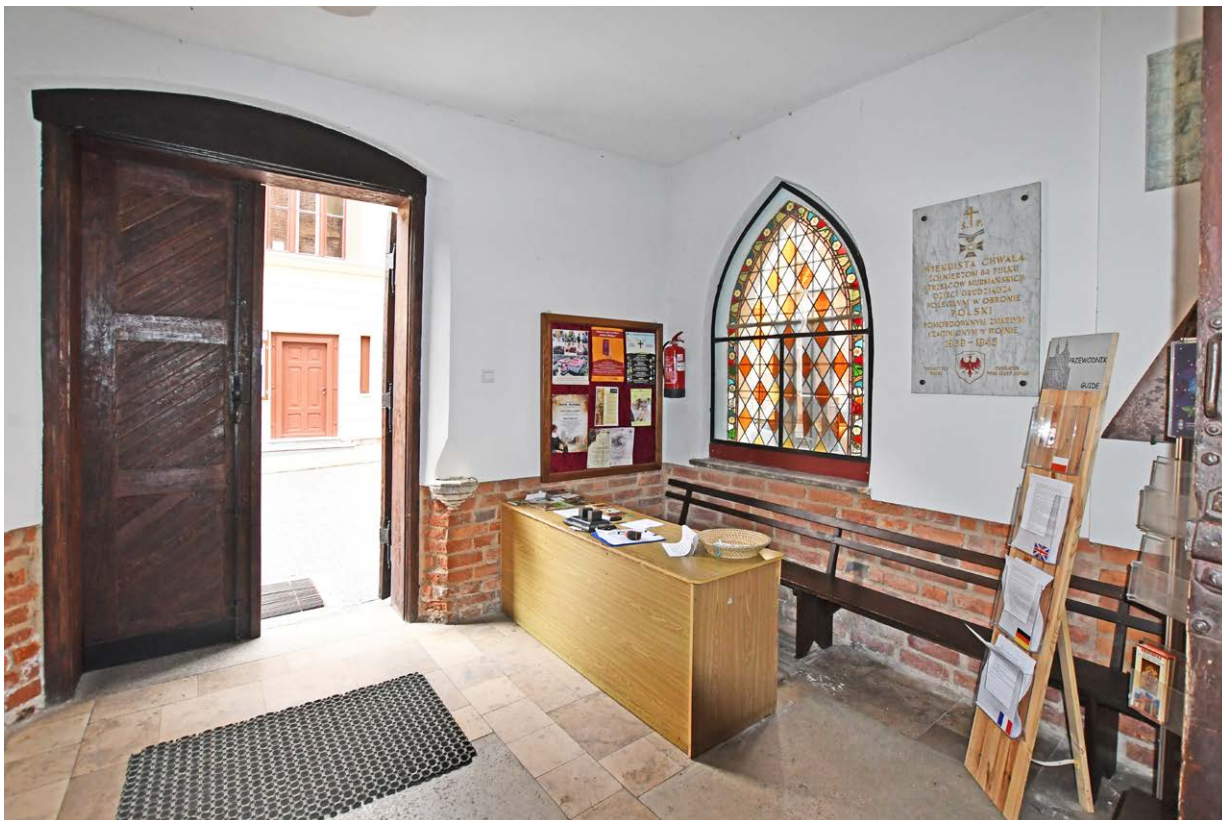
II. 92 cd. Kościół św. Mikołaja – wnętrze kruchty (2023): 3 – część południowa, fot. F.H.

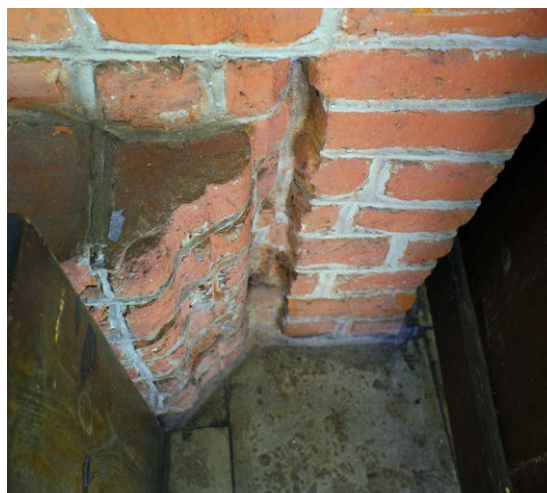
II. 93. Kościół św. Mikołaja – wejście do kościoła (2023): 1 – relikwiot pierwotnego portalu, 2 – profil ościeża; fot. E.Ł.

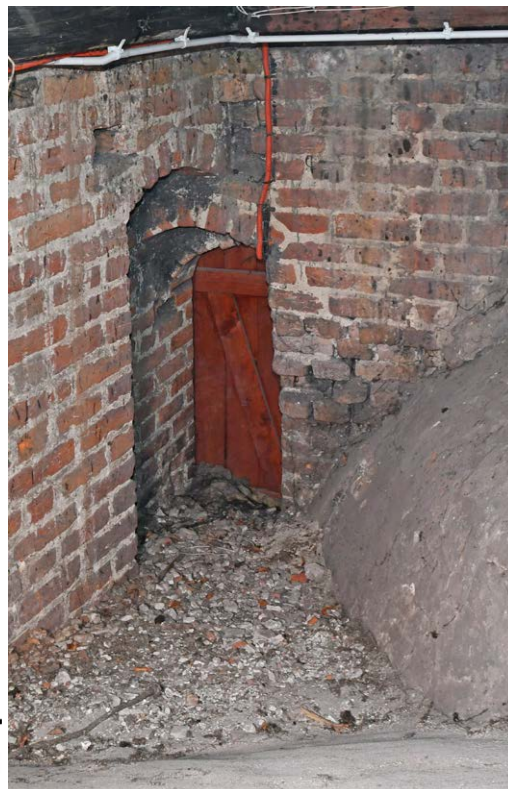
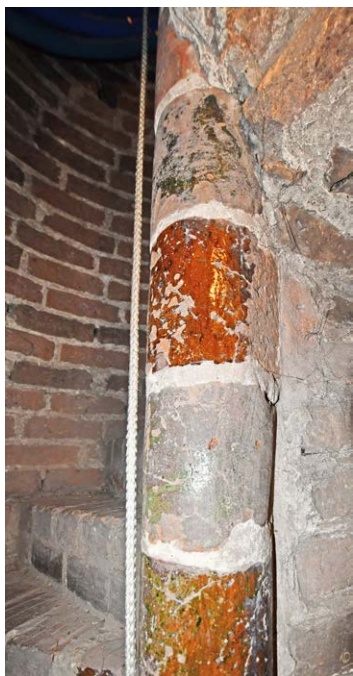
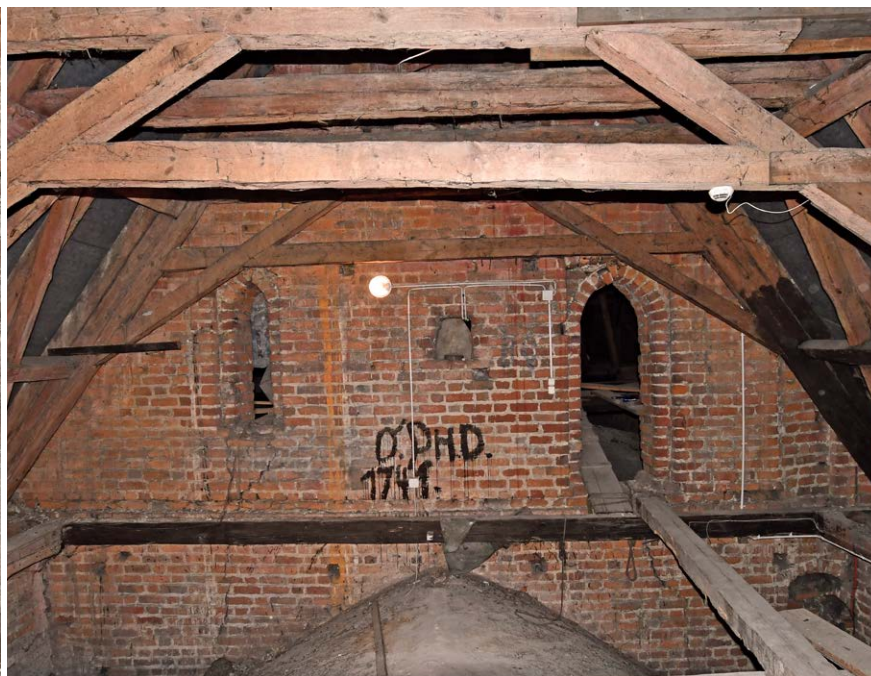
Il. 94. Kościół św. Mikołaja – strych nad prezbiterium (2023): 1 – przekrój G-G, rys. wektorowy, 2 – wyjście z wieżyczki ze schodami przy ścianie zachodniej, 3 – trzon schodów, 4 – ściana szczytowa prezbiterium od strony wschodniej; fot. i oprac. F.H.

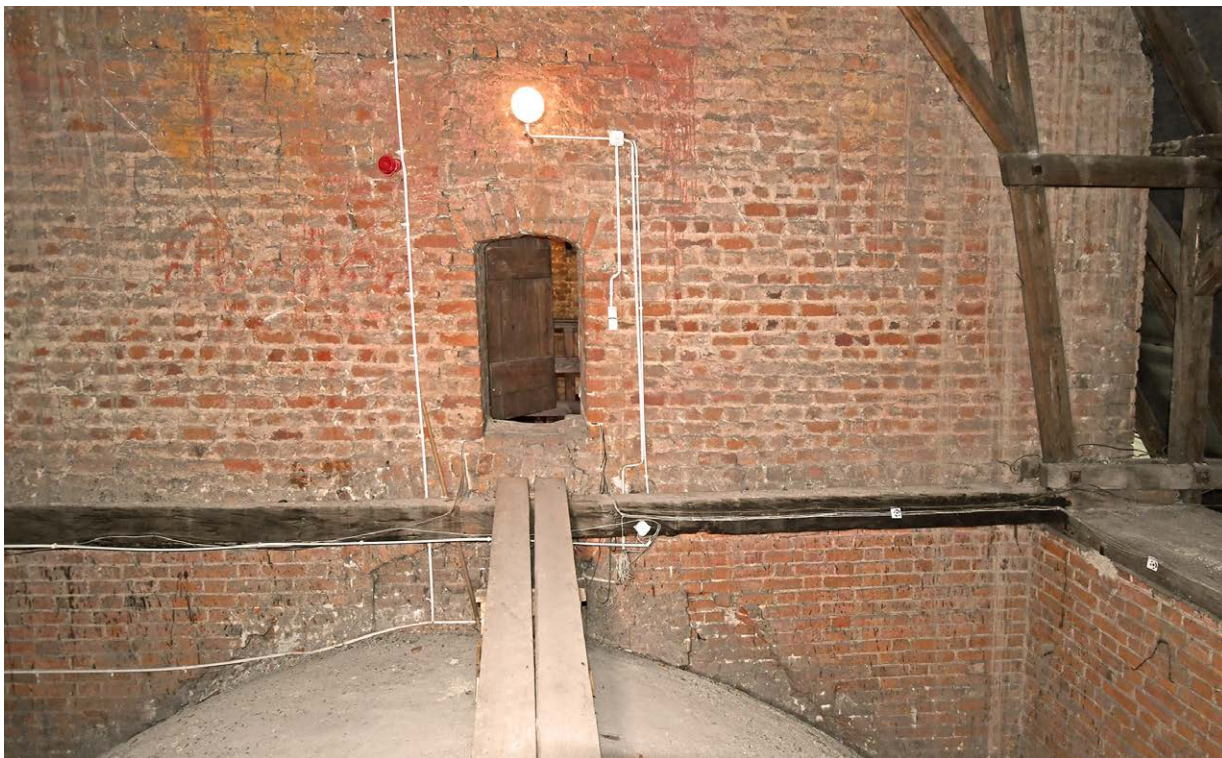
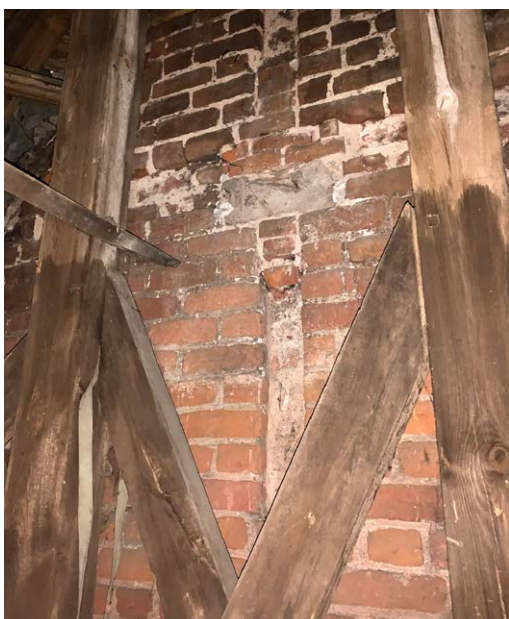
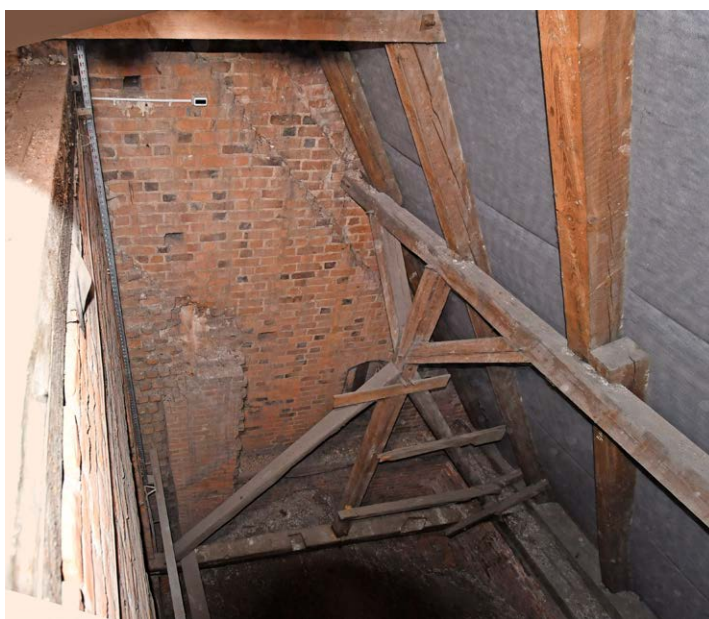
Il. 98. Kościół św. Mikołaja – strych nad nawą główną, szczyt zachodni (2023): 1 – ściana szczytowa prezbiterium od strony korpusu, 2 – górna część szczytu nawy głównej, 3 – półszczyt nawy północnej; fot. F.H.

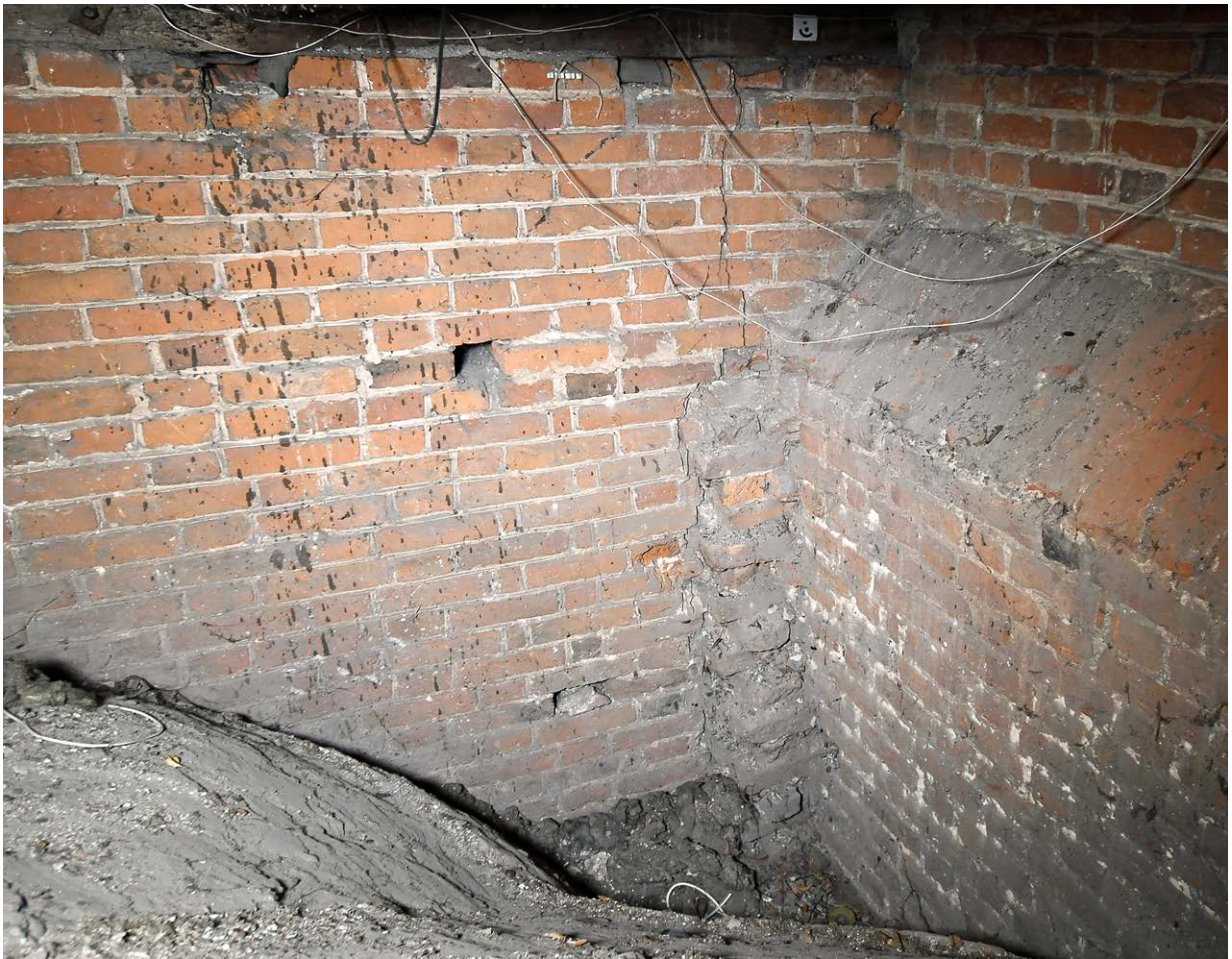
Il. 99. Kościół św. Mikołaja – strych nad nawą główną (2023): 1 – ściana południowa nad sklepieniem, fotogrametryczny, oteksturowany model siatkowy, ortofotografia, 2 – pacha sklepienna; oprac. i fot. F.H.

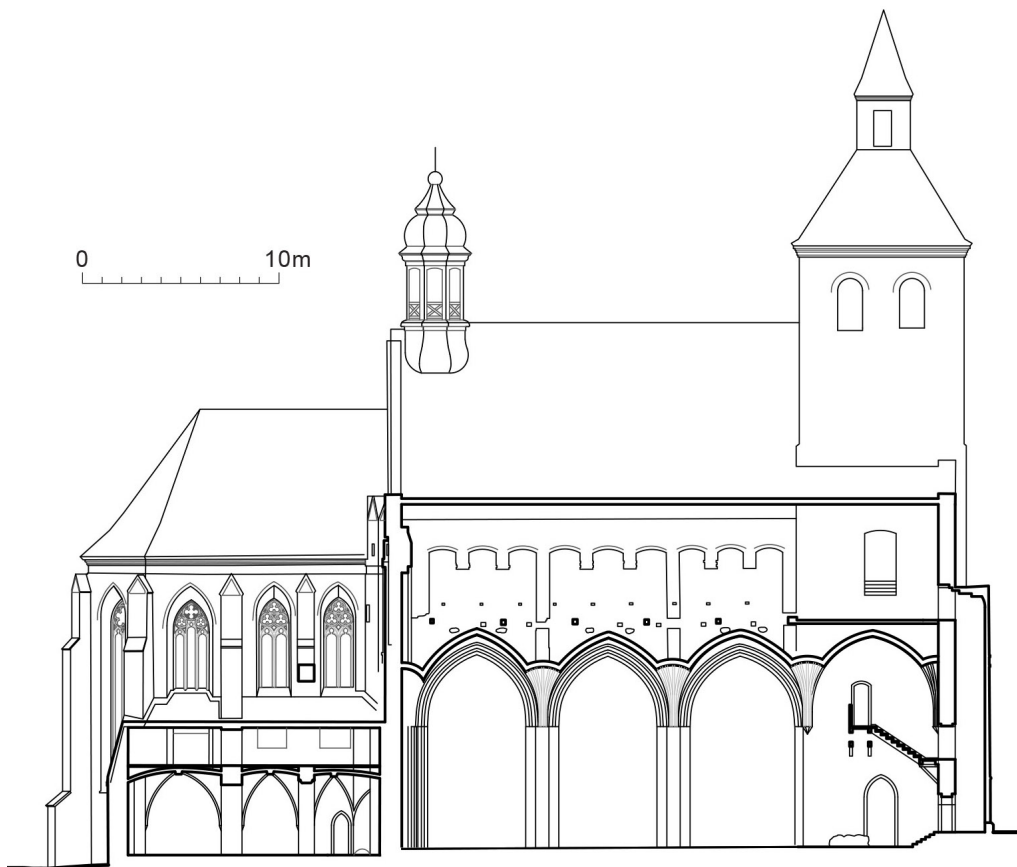
Il. 100. Kościół św. Mikołaja – strych nad nawą północną (2023), przekrój B-B; oprac. F.H.

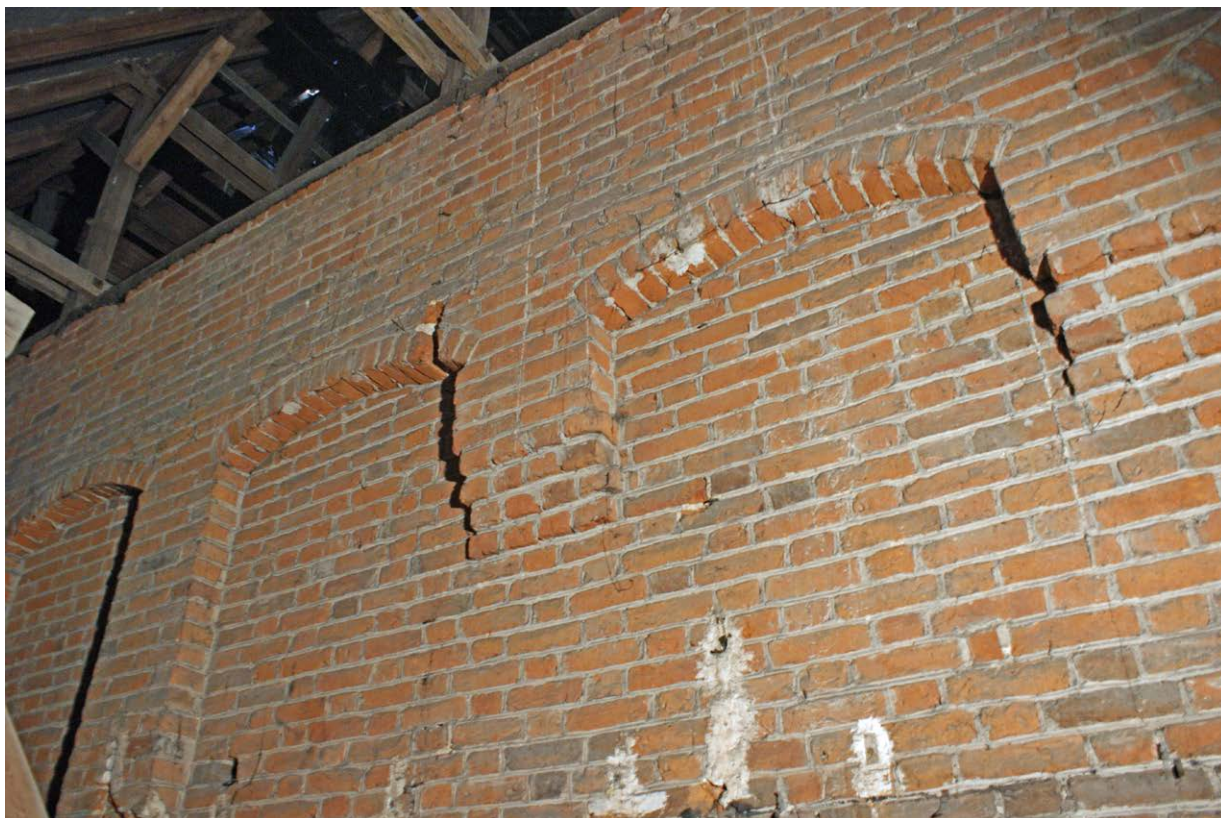
Il. 101. Kościół św. Mikołaja – strych nad nawą północną, ściana arkadowa (2023): 1 – widok dekoracji jednego przęsła, fot. F.H.,

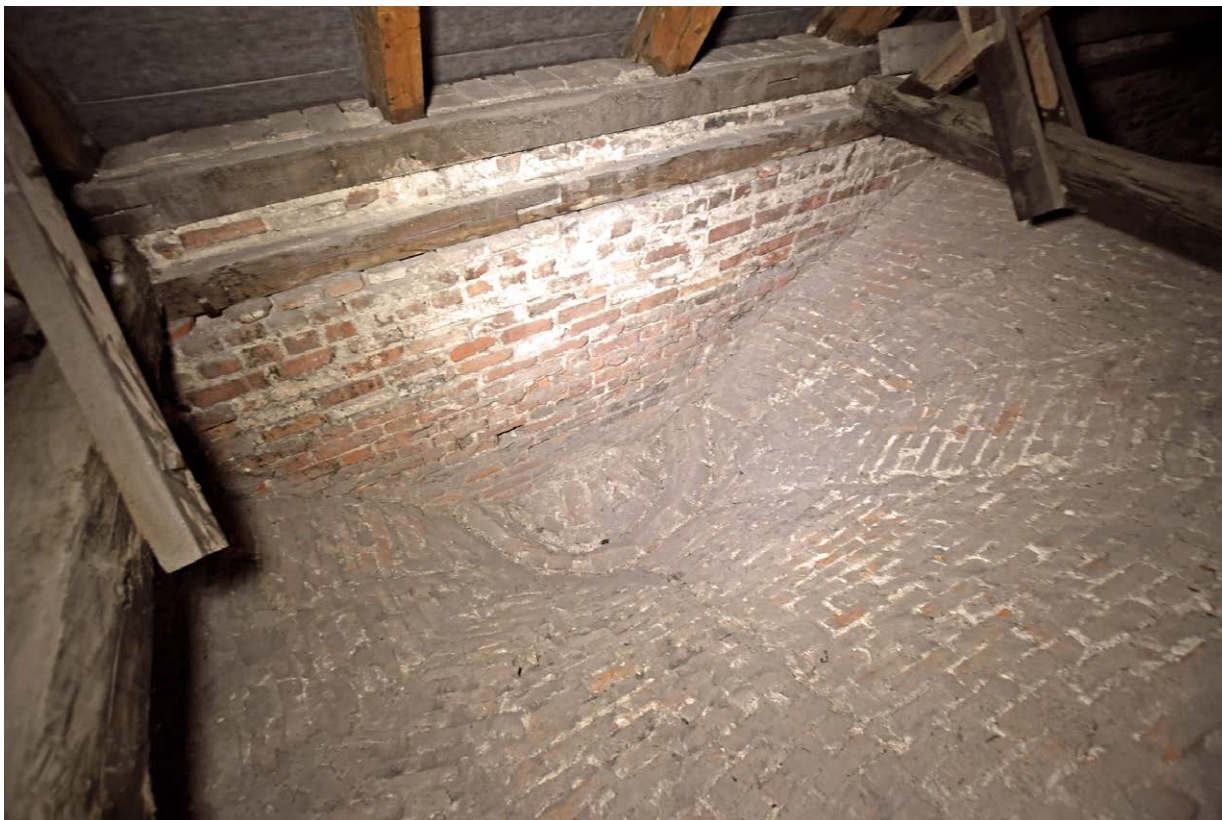
Il. 102. Kościół św. Mikołaja – strych nad nawą północną, pacha sklepienna (2023); fot. F.H.

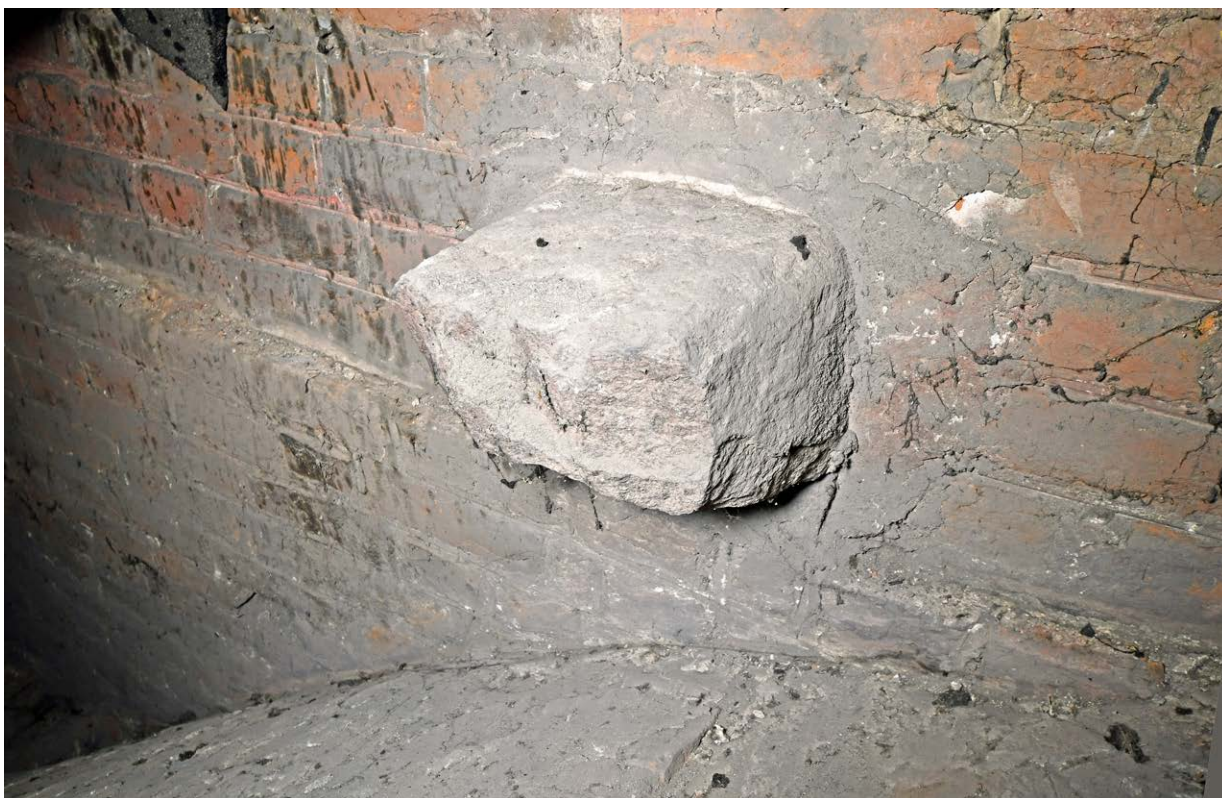
Il. 103. Kościół św. Mikołaja – strych nad nawą północną, kamienna konsola więzby dachowej w ścianie arkadowej (2023); fot. F.H.

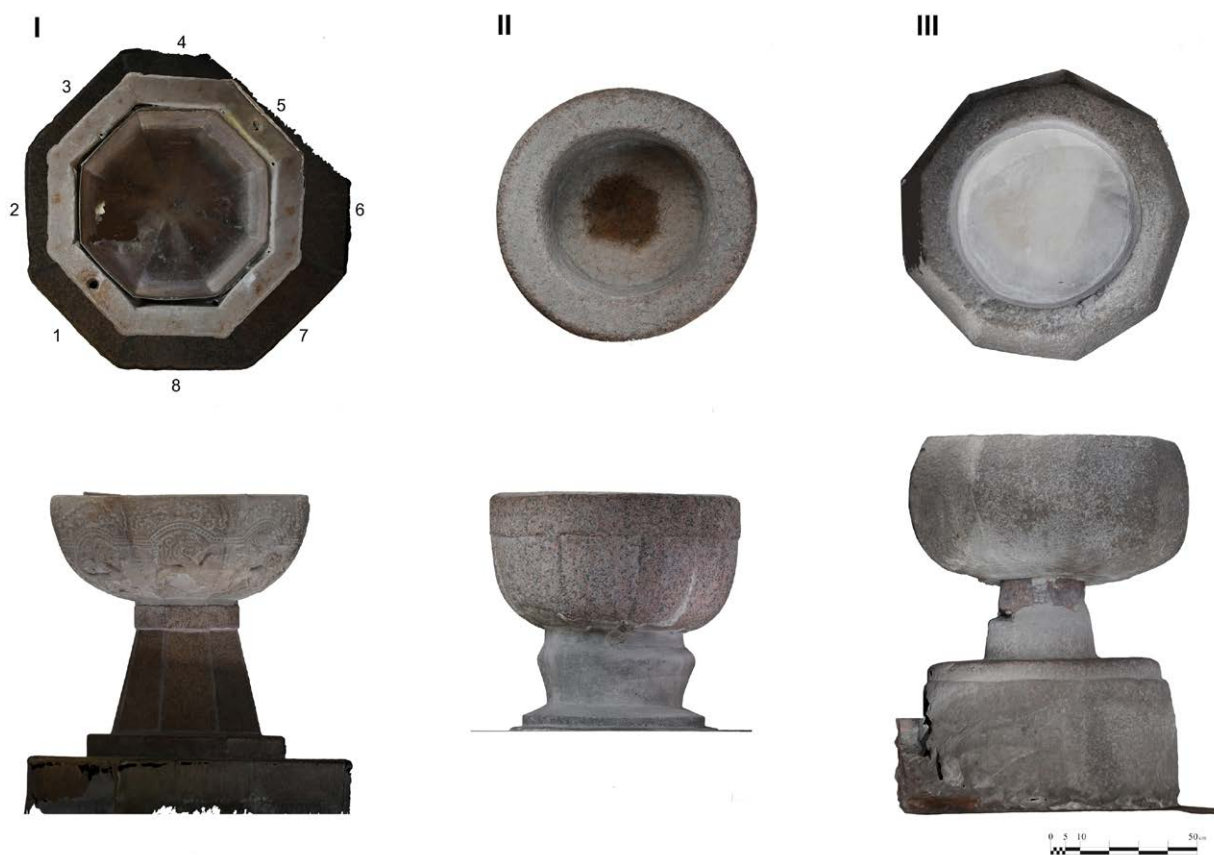
II. 105. Kościół św. Mikołaja – chrzcielnice i kropielnice (I–III) (2023): 1 – rzut z oznaczeniem lokalizacji, 2 – siatkowe, otekstuwane modele fotogrametryczne, ortofotografie; oprac. F.H.

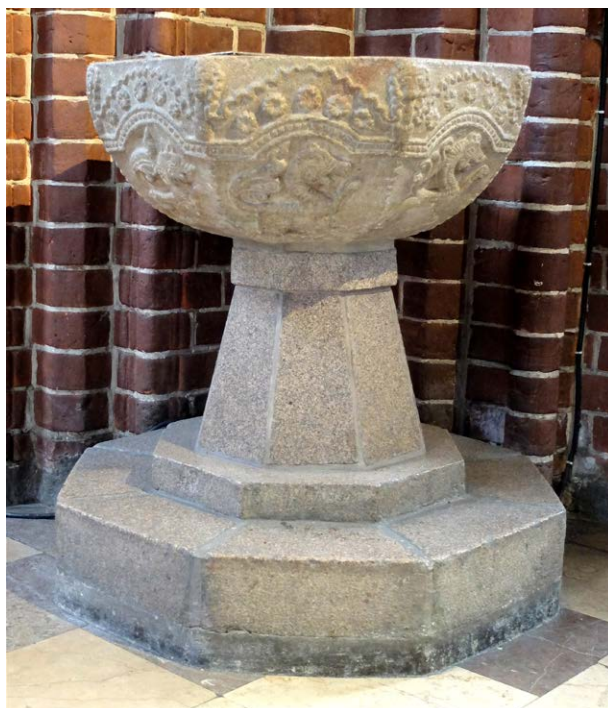
Il. 106. Kościół św. Mikołaja – chrzcielnica z nawy głównej z czaszą dekorowaną zoomorficznie (2023): 1 – widok ogólny, 2 – boki czaszy, ortofotografie oteksturowanego modelu siatkowego; fot. i oprac. F.H.
