# DZIEDZICTWO ARCHITEKTONICZNE

Badania cyfrowe bazyliki kolegiackiej  
w Grudziądzu

Ewa Łużyniecka  
Franciszek Hackemer

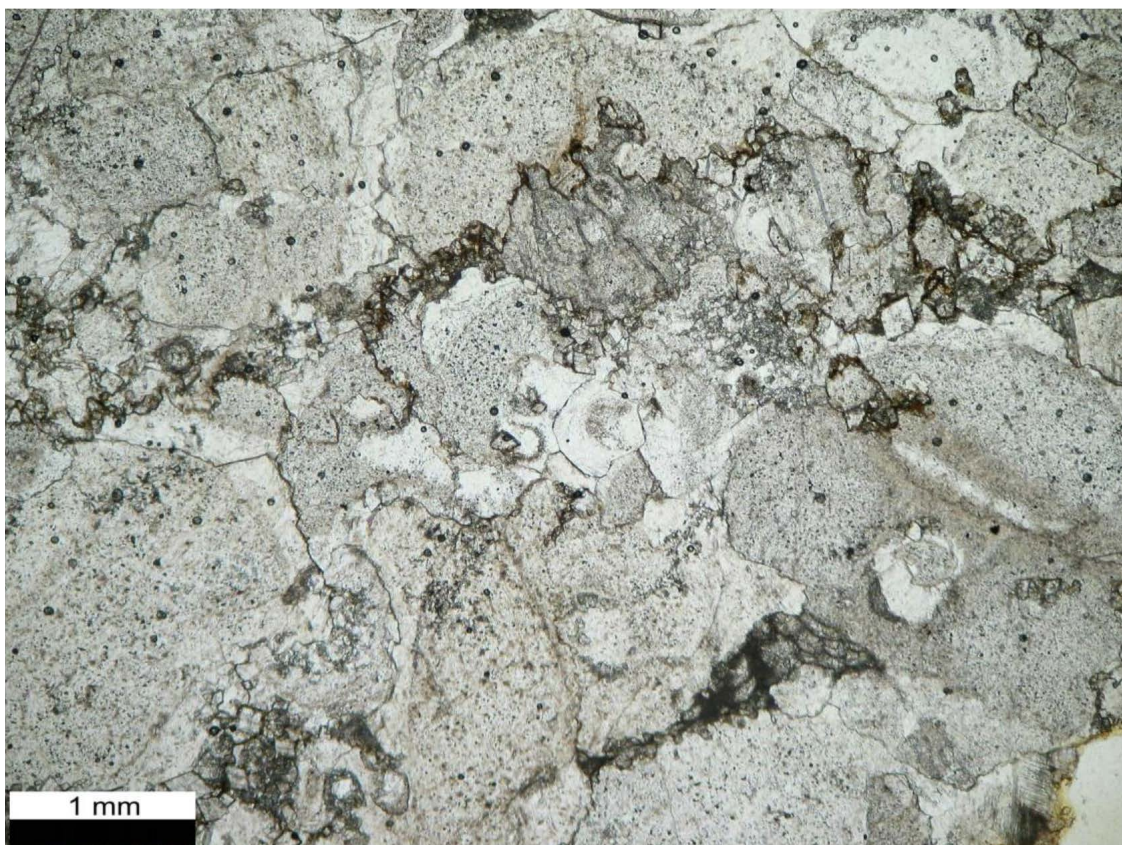
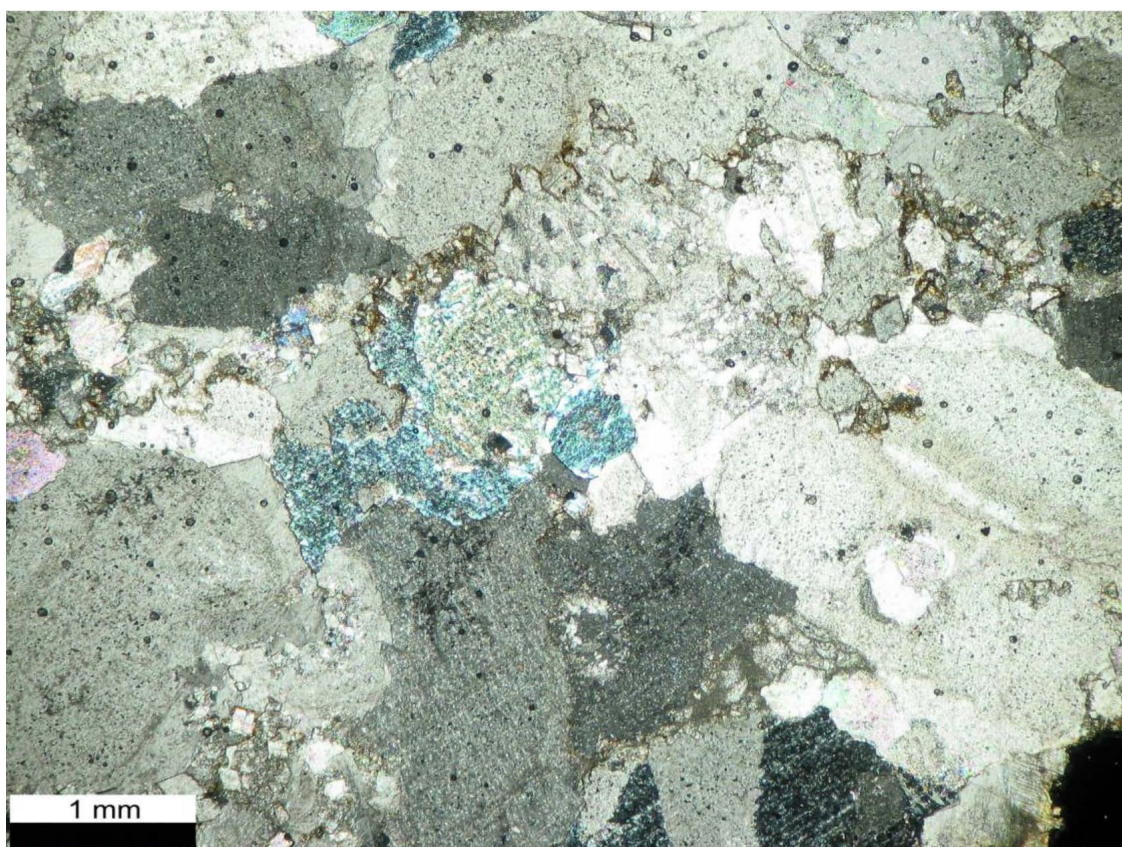
Il. 108. Obraz mikroskopowy próbki: 1 – obserwowany przy jednym polaryzatorze, 2 – obserwowany przy dwóch skrzyżowanych polaryzatorach; oprac. W. Bartz

Bartz stwierdził, na podstawie wykonanych badań, że część kryształów sparytu ma znaczne rozmiary: do ok. 1 mm wielkości. Składają się one z jądra oraz syntaksjalnie narastającego na nim węglanu wapnia w formie miększej obwódki. Niewykluczone, że część wewnętrzna to węglanowy bioklast, np. fragment liliowca. Między nimi lokują się również kryształy węglanów, jednak znacznie mniejszych rozmiarów, chociaż o automorficznych kształtach. Podobną pozycję w skale zajmuje występujący jedynie lokalnie pelit węglanowy. Towarzyszą mu niewielkie ilości minerałów ilastych – tworzą formy zbliżone charakterem do szwów stylolitowych. W przestrzeniach między węglanami sporadycznie lokują się niewielkie ziarna minerałów nieprzezroczystych.

Według Barta szare zabarwienie skały, węglanowy charakter, w połączeniu z lokalizacją obiektu, z którego pobrano próbkę, mogą sugerować, że surowiec skalny do odkutej chrzcielnicy pochodzi z Gotlandii. Występujące tu wapienie sylurskie są bardzo często spotykane w detalach architektonicznych na północy Polski. Typowe odmiany wapieni mają jednak charakter biogeniczny, obfitują w liczne węglanowe bioklasty. Zbliżone pod względem cech petrograficznych do próbki są natomiast obfitujące w cement sparytowy tzw. wapienie z Hoburgen.
