Regina Maga-Jagielnicka

Kościół św. Józefa w Krzeszowie Część II

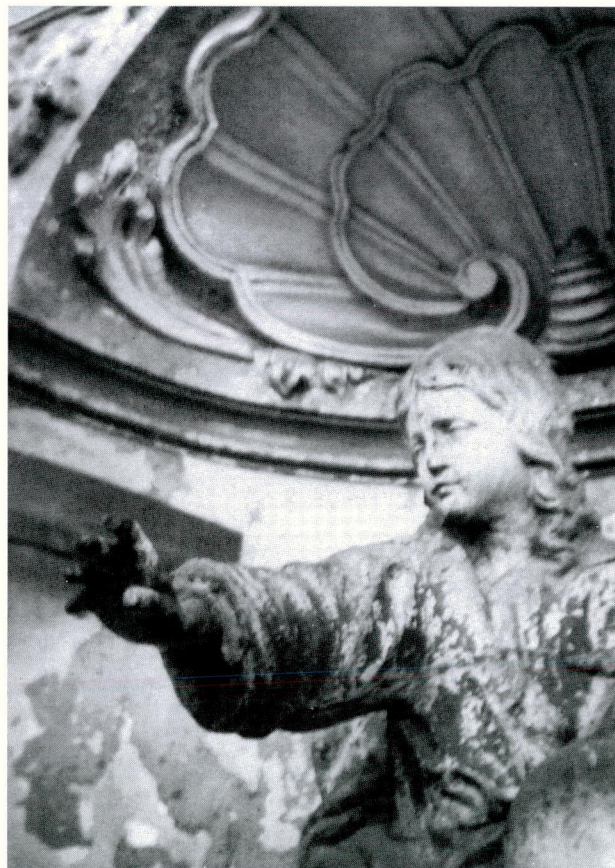
Ryc. 2. Fragment drewnianej figury Jezusa w niszy na fasadzie
Fig. 2. Fragment of a wooden figure of Jesus in the facade niche

Stan techniczny i estetyczny kościoła św. Józefa w Krzeszowie w momencie przystąpienia do renowacji ilustrują zdjęcia (ryc. 2–4), wykonane po wybudowaniu rusztowań na elewacjach. Największe zniszczenia elewacji zaobserwowano na zwieńczeniu szczytu fasady, gdzie nastąpiło już rozwarstwianie muru, a kruszące cegły stanowiły znaczne zagrożenie – wypadanie cegieł. Uszkodzenia tynków na elewacjach obejmowały około 70% ich powierzchni. Całkowicie zniszczone pokrycie attyk frontonu spowodowało swobodną penetrację wody opadowej,

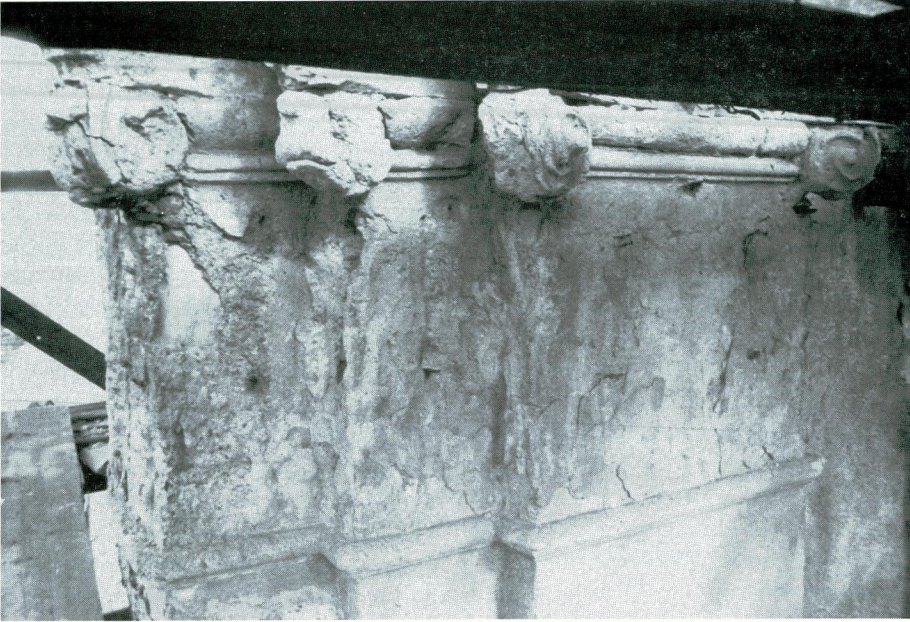
Ryc. 3. Zniszczone głowice pilastrów
w szczycie fasady

Fig. 3. Devastated pilaster capitals
in the facade gable

przyczyniając się do korozji tynków, zaprawy murarskiej w ścianach i cegieł. Rozległe zniszczenia zaobserwowano w pokryciach i konstrukcji gzymsów oraz zwieńczeń pilastrów. Głowice pilastrów w części szczytowej były niemal nieczytelne (ryc. 3), tylko jedna z nich zachowała detale rzeźbiarskie w ok. 50% (ryc. 5). Znacznie lepszy wygląd prezentowały kapitele głównych pilastrów, detale rzeźbiarskie były zniszczone tylko powierzchniowo (ryc. 6).

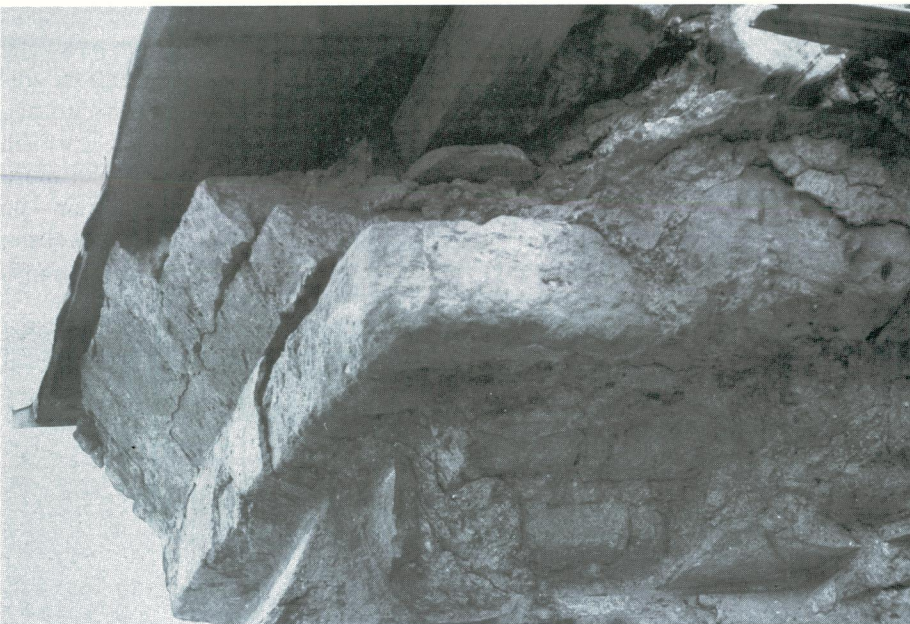
Ryc. 4. Naczólek gzymsu wieńczącego
szczyt fasady

Fig. 4. Moulding pediment
crowning the facade gable

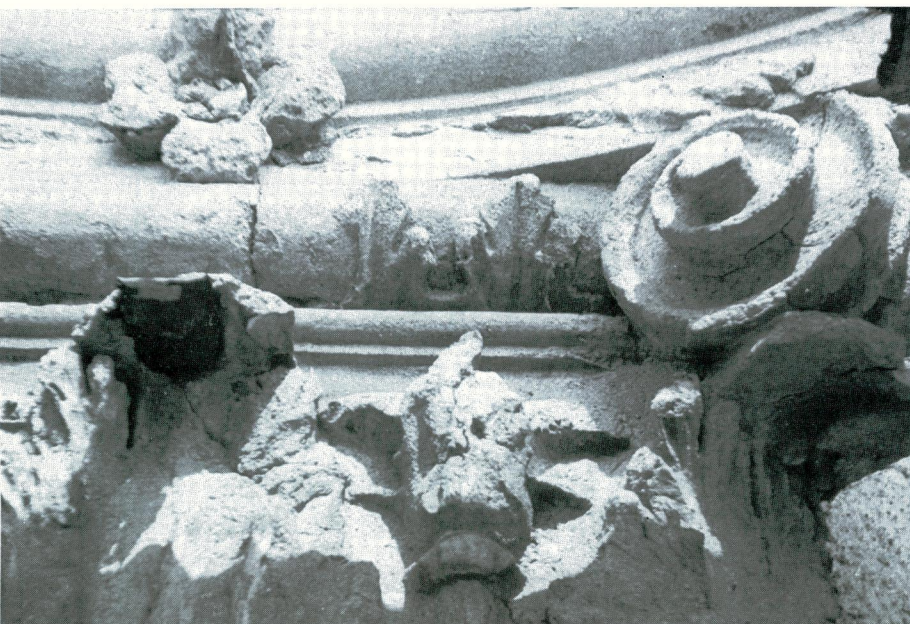
Ryc. 5. Najlepiej zachowany
fragment głowicy pilastra
w szczycie fasady

Fig. 5. Best preserved fragment
of a pilaster capital
in the facade gable

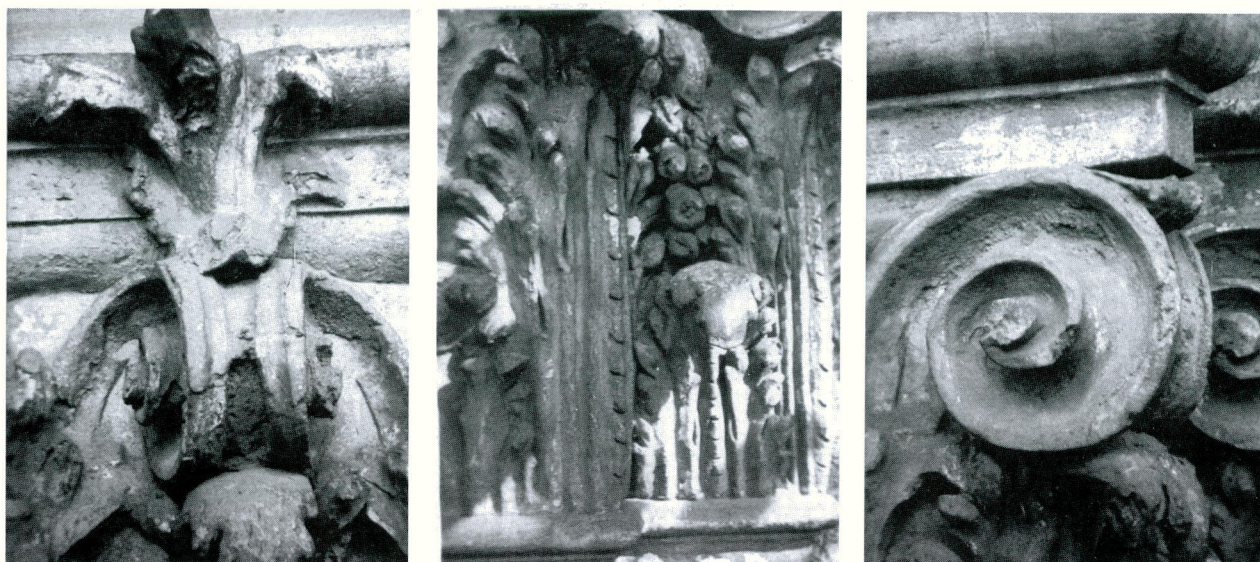
Ryc. 6. Detale głowic głównych pilastrów fasady
 Fig. 6. Details of main pilaster capitals in the facade
