*Zegary słoneczne kościoła
pw. Wniebowzięcia Najświętszej Panny Marii w Gdańsku*

Sundials of St Mary's Church in Gdańsk

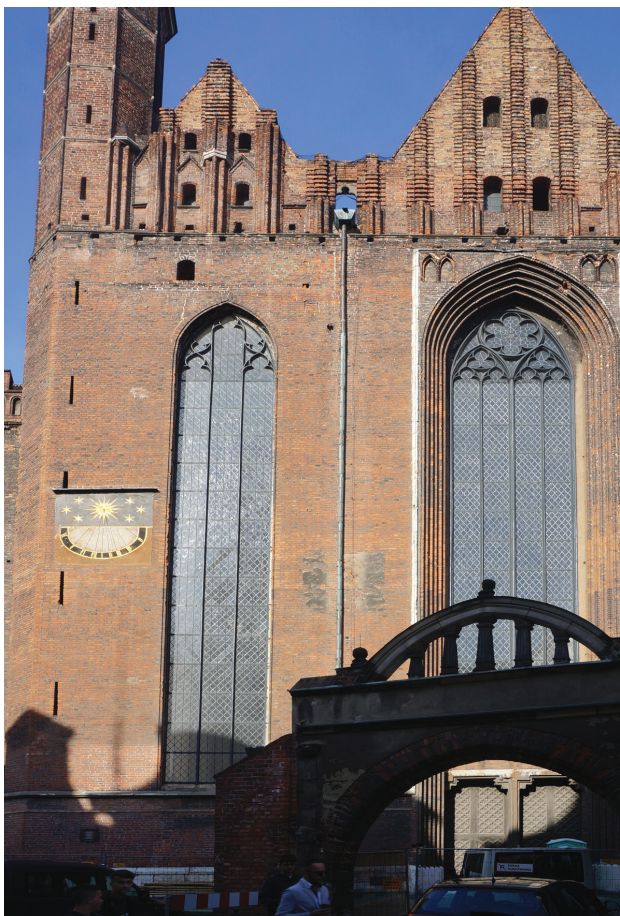
Il. 1. Fragment ściany południowej transeptu kościoła Mariackiego w Gdańsku z zegarem słonecznym (fot. A. Piwek, 2018)

Fig. 1. The fragment of the southern wall of the transept of St Mary's Church in Gdańsk with the sundial (photo by A. Piwek, 2018)

On the southern wall of the church transept there is a colourful sundial located between the slant of the wall closing its front surface and the western window (Fig. 1). Partially it is located in a part that includes a western staircase, slightly covering one of its windows. The clock face starts 13.3 m above the ground. Its dimensions are

ściany zamykającym jej czołową powierzchnię a oknem zachodnim (il. 1). Częściowo mieści się więc w partii obejmującej zachodnią klatkę schodową, w niewielkim stopniu przysłaniając jedno z jej okienek. Tarcza zegara rozpoczyna się 13,3 m nad terenem. Jej wymiary wynoszą około $3,1 \times 3,1$ m. Pokryta jest ona malowidłem (il. 2). Jego treść mieści się w dwóch częściach wydzielonych poziomą złotą linią. Górna na niebieskim tle zawiera pośrodku złote słońce z promieniami, a po jego dwóch stronach – po trzy także złote sześcioramiennie gwiazdy. Pośrodku wyobrażenia słońca osadzono pod kątem wskazówkę (polos), której cień jest pomocny do odczytania godziny. Dolna część ma nieco zniekształcony półkolisty czarny pas obwiedziony złotymi liniami. Wewnątrz niego rzymskimi cyframi oznaczono kolejno godziny: IX, X, XI, XII (po stronie zachodniej), I (w środku), a także II, III, IV, V (po stronie wschodniej). Pole między tym pasem a poziomą linią wydzielającą dwie części ma barwę rozbielonej sepia i zawiera długie oraz krótkie skośne linie. Pierwsze z nich wyznaczają godziny, drugie zaś – półgodziny. Kąt pochylenia linii wynika z kierunku ich zbiegu (w górnej części niewidocznego) do miejsca osadzenia polosa. Dolna część tarczy poza obrębem półkola ma kolor sepia. W dolnym

On the same wall of the southern transept, between the central window and the western window, at a height of 11.5 m from the ground level, fragments of plasters forming vertical irregularly shaped strips begin (Fig. 1). Only upper and lower closures show regularity. Plasters are 1.0 to 1.5 cm thick. Their surface is light blue. In the upper eastern corner a very small fragment of cinnabar colour

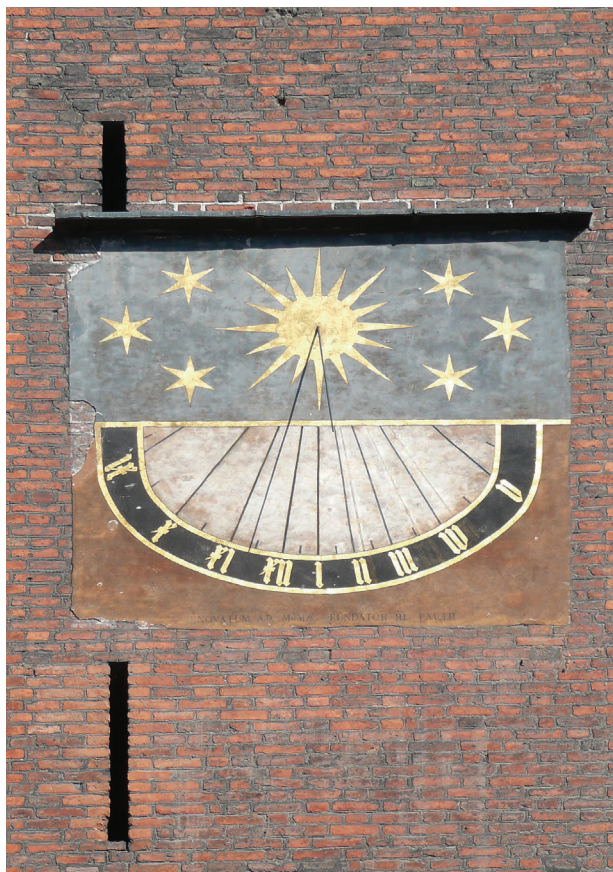
Il. 2. Zachowany zegar słoneczny (zachodni) na ścianie południowej transeptu kościoła Mariackiego w Gdańsku (fot. A. Piwek, 2018)

Fig. 2. The preserved sundial (western) on the southern wall of the transept of St Mary's Church in Gdańsk (photo by A. Piwek, 2018)

about 3.1×3.1 m. It is covered with a painting (Fig. 2). Its content constitutes two parts separated by a horizontal golden line. The upper one against a blue background contains a golden sun with rays in the middle, and on its two sides – three also golden six-pointed stars. In the middle of the image of the sun, a hand (polos) is placed at an angle, the shadow of which is helpful for indicating the time. The lower part has a slightly distorted semicircular black belt surrounded by golden lines. Inside the belt, Roman numerals indicate the following times: IX, X, XI, XII (on the western side), I (in the middle), and II, III, IV, V (on the eastern side). The area between this belt and the horizontal line separating the two parts has a whitish sepia colour and contains long and short oblique lines. The first of these show hours, while the other ones – half hours. The angle of inclination of the lines results from the direction of their convergence (which in the upper part is invisible) to the place where the polos is set. The colour of the lower part of the face, outside the semicircle, is sepia. In the lower part there is an inscription – commemorating 1990 renovation and its sponsor¹: RENOVATUM A.D. MCMXC FUNDATOR H.L. FAUTH.

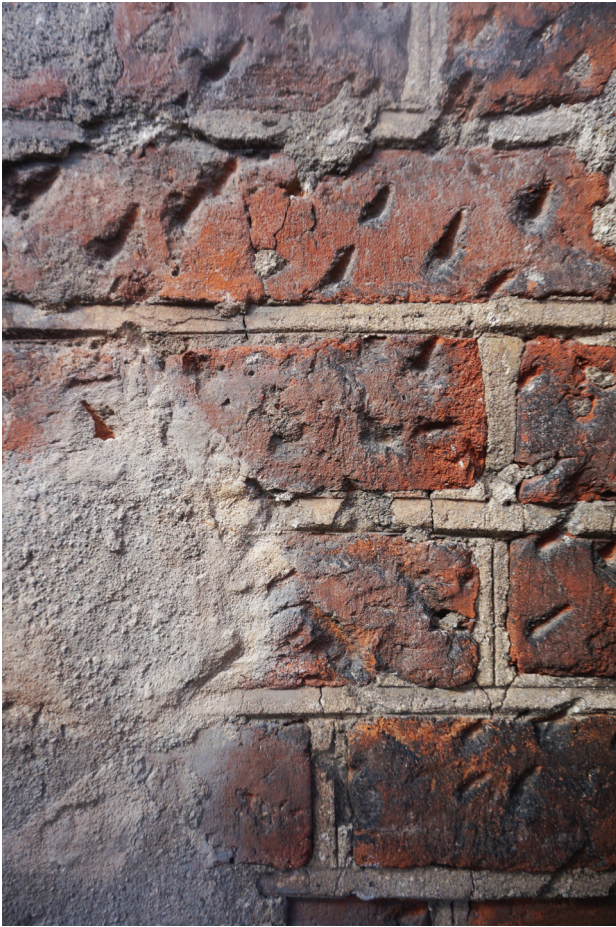
Il. 4. Fragmenty zachowanego tynku i nasieki na ceglach na ścianie południowej transeptu kościoła Mariackiego w Gdańsku – relikty po zegarze słonecznym wschodnim przy środkowym oknie (fot. A. Piwek, 2018)

Fig. 4. The fragments of preserved plaster and dents on the southern wall of the transept of St Mary's Church in Gdańsk – relics of the eastern sundial near to central window (photo by A. Piwek, 2018)

regularność. Tynki mają grubość 1–1,5 cm. Ich powierzchnia ma kolor jasnoniebieski. W górnym wschodnim narożniku znalazł się bardzo mały fragment barwy cynobru. Interpretuje się go jako przypadkowe niewielkie maźnięcie powstałe obecnie lub w trakcie wcześniejszych prac. Na zachowanym tynku brakuje pomocniczych wgłębień, jakie często wykonywano w przypadku zamiaru sporządzenia precyzyjnego rysunku. Dokładne przebadanie najbliższej okolicy tynku wykazało, że jest ona pokryta nasiekami (il. 4). Mają one długość najczęściej 2–3 cm i głębokość dochodzącą do 0,7 cm. Wraz ze wspomnianym tynkiem tworzą prostokąt o wymiarach 260 × 243 cm. Stwierdzone w jego obrębie (w miejscach pozbawionych tynków) nasieki są technologiczną pozostałością zwiększenia przyczepności tynku do ściany, a tym samym jego trwałości. Otaczające opisane ślady fragmenty ściany są pozbawione zarówno tynku, jak i nasieków. Znalezione elementy jednoznacznie wskazują na pozostałości tynkowej tarczy zegara słonecznego i przygotowanego dla niej podłoża. W połowie szerokości tak wyznaczonej figury, w odległości 44 cm od górnej jej krawędzi w dół, między

Fragmenty tynku uznane za część tarczy zegara wschodniego zachowały się na mniej więcej 53% powierzchni. Największe ubytki znajdują się w środkowej części oraz przy krawędziach tarczy. Pomimo zachowania jedynie niewielkich śladów, można ustalić część danych pewnych i danych o znacznej pewności. Do tych pierwszych należy plan tarczy zegarowej, miejsce osadzenia polosa i kąt jego położenia. Z faktu braku jego zaznaczenia już na rycinie z 1687 r. wynika, że zegar ten musiał być wcześniej zlikwidowany. Ona też ujawnia przyczynę tego działania. Zdałoby się, że wybrane miejsce dla zegara słonecznego było wszechstronnie przemyślane. Okazało się jednak inaczej. Miało zasadniczą wadę. Znalazło się dokładnie pod koszem dzielącym połacie dwóch połaci dachowych transeptu. Woda opadowa z tych połaci dachowych była odprowadzana do kosza, następnie za pomocą wysuniętych rzygaczy ciskana, zwłaszcza przez wiatr, na ścianę transeptową i spływała aż do gruntu. Powodowało to częste zaciekanie i powolne niszczenie tynkowej tarczy zegarowej.

The fragments of the plaster recognized as part of the eastern clock face are preserved on approximately 53%

of the surface. The largest defects are in the middle part and at the edges of the face. In spite of the fact that only small traces were preserved, it is possible to determine a part of certain data and the data with considerable certainty. The former include the clock face plan, the place where the polos is placed and the angle of its position. Due to the lack of its selection already in the engraving from 1687, it is clear that the clock must have been liquidated earlier. It also reveals the reason for this action. It would seem that a chosen place for the sundial was comprehensively thought out. However, it turned out to be differently. It had a major disadvantage. It was situated exactly under the basket which divided the surfaces of the two western roofs of the transept. The rainwater from these roof surfaces flowed into the basket and then by using the extended gypsum spouts, especially by the wind, onto the transept wall and flowed down to the ground. This resulted in frequent leaks and slow destruction of the clock plaster face. This fact did not make Gdańsk citizens to reflect on it more deeply because no attempts at trying to protect the clock were made⁷. The necessity of constant repairs was probably the main reason for the decision made as regards the construction of a new clock on the south-western corner of the transept. Its secondary placement is evidenced by the fact that the clock face overlaps one of the openings which illuminate the staircase. When vertical gutters were introduced in Gdańsk in the 17th century, they were also fixed on St Mary's Church. The run of the gutter from the basket between the roofs up to the stone plinth of the transept is visible on the already mentioned engraving. It cuts the clock face in two parts, which confirms the early elimination of the clock. Lack of the preserved painting on the fragments of plaster makes it impossible to recognize the face's decorations. We can only assume that the drawing was repeated on the new (western) clock. However, it could not have been exactly the same because the older version included a smaller area and it was also placed in the so-called lying rectangle but not in a square.

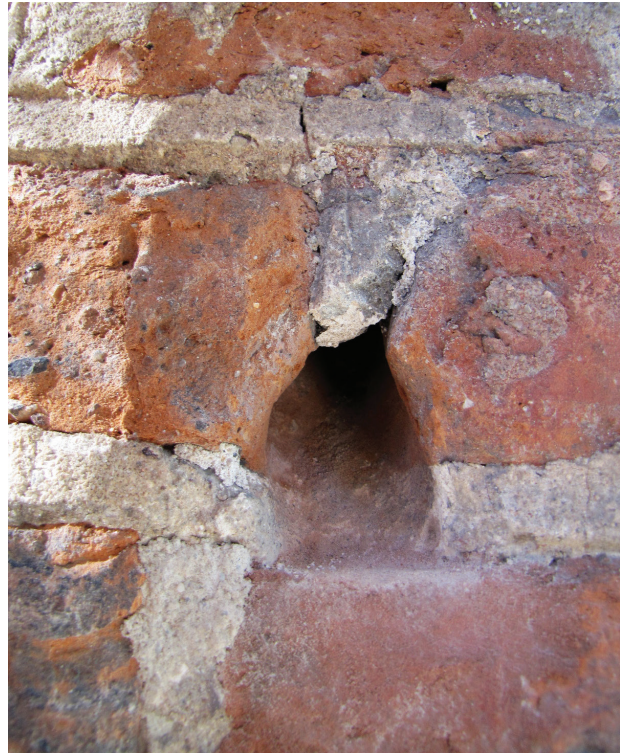
Il. 5. Otwór po metalowej wskazówce (polosie) na ścianie południowej transeptu kościoła Mariackiego w Gdańsku (fot. T. Jażdżewski, 2018)

Fig. 5. The hole for the metal bar (polosie) found on the southern wall of the transept of St Mary's Church in Gdańsk (photo by T. Jażdżewski, 2018)

pionową a poziomą spoiną odkryto wypełnione zaprawą wgłębienie o średnicy około 4 cm. Po jej usunięciu ujawnił się otwór głębokości 15 cm o przebiegu skośnym względem powierzchni ściany, wznoszącym się w głąb muru. Kąt jego pochylenia wynosi 35–40°. Ślad ten interpretuje się jako miejsce zamocowania polosa, zaś kąt przebiegu otworu – jego pochylenie względem płaszczyzny tarczy (il. 5, 6). Zgodnie z zasadą konstrukcji zegara słonecznego jego wskazówka musi być równoległa do osi obrotów Ziemi; leżeć w płaszczyźnie miejscowego południka [9, s. 6]. Właściwość ta przekłada się na wzór: $90^\circ - \varphi$ (wielkość szerokości geograficznej). Dla kościoła Mariackiego w Gdańsku wielkość φ wynosi $54^\circ 20' 59'' N$, co w przybliżeniu daje kąt pochylenia polosa równy $35^\circ 40'$, a więc mieszczący się w danych pozyskanych empirycznie. Aby wskazówka zegara słonecznego zapewniała trwałe i dokładne określenie czasu, powinna mieć dodatkowe podparcie. Jednoznacznych śladów po nim jednak nie udało się odnaleźć. Pozwala to wnioskować, iż miejsce jego osadzenia mogło znajdować się około 30 cm niżej, gdyż nigdzie nie ma odpowiednich

oblique course towards the wall surface rising up into the wall was uncovered. The angle of its inclination is 35–40°. This trace is interpreted as the place of fixing the polos, whereas the angle of the course of the opening – its inclination towards the plane of the face (Fig. 5, 6). According to the principle of the sundial's structure, its hand must be parallel to the Earth's axes of rotation, i.e. it must lie in the area of the local meridian [9, p. 6]. This feature is shown the following formula: $90^\circ - \varphi$ (the range of latitude). For St Mary's Church in Gdańsk, the range φ is $54^\circ 20' 59''$ N, which roughly gives an angle of inclination of the polos equal to $35^\circ 40'$, and thus contained in the data obtained empirically. In order for the sundial hand to provide permanent and exact timing, it should have some additional support. However, no unequivocal traces of it could be found. This allows us to conclude that its placement could have been located about 30 cm lower because there are no adequate damages anywhere, except for the brick replaced there or similarly to the case of the western clock where the hand was fixed only at one point.
