***Badania architektoniczne dzwonnicy kościoła
pw. św. Jakuba Apostoła w Sandomierzu***

***The architectural research of the belfry of the church
of St James the Apostle in Sandomierz***

The objective of this paper is to present the results of architectural research conducted in 2017 of the belfry of the church of St James the Apostle at the Dominicans' monastery in Sandomierz and the original structure of the church as well as its later transformations. The Dominican monastery has been located on St James Hill in Sandomierz (Fig. 1) since the Middle Ages. Its belfry is a two-stried cuboidal structure made of bricks on a stone base with a double slope hipped roof covered with copper sheets (Fig. 2). Although it is accessible, it does not serve its original purpose and the bells which are there are not hung, which is why they are not used as designed. The research material was studied on the basis of original written documents and iconographic records as well as available survey documentation. Research work was based on updated architectural survey conducted by Małgorzata Doroz-Turek¹ and the survey conducted by INCEDO3D Andrzej Gołembnik (2017).

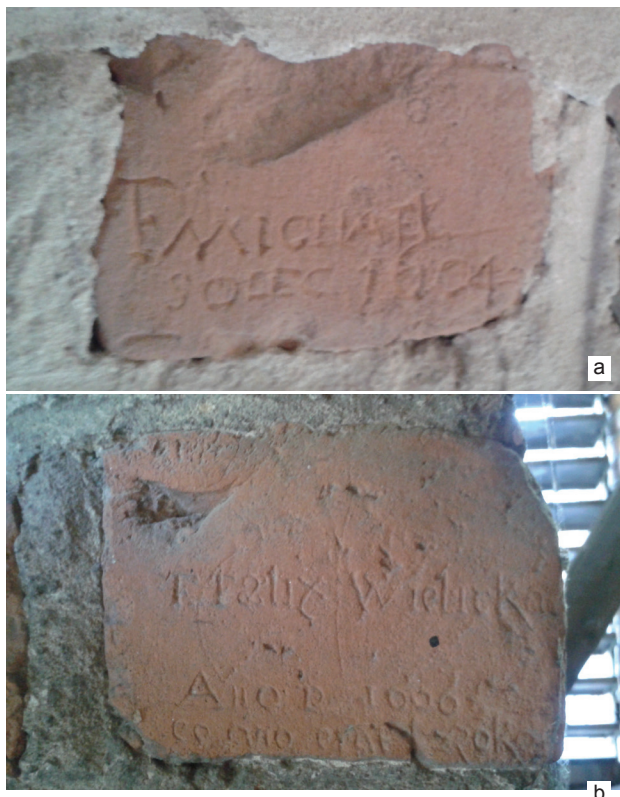
Il. 5. Dzwonnica kościoła pw. św. Jakuba w Sandomierzu:
a) inskrypcja na II kondygnacji, b) inskrypcja na III kondygnacji
(fot. M. Doroz-Turek, 2017)

Fig. 5. The belfry of the church of St James in Sandomierz:
a) inscription at the 2nd stage, b) inscription at the 3rd stage
(photo by M. Doroz-Turek, 2017)

Some of the faces of the brick inside of the belfry have house marks and inscriptions from various periods with years and signatures as well as initials. There is one at the ground level on the east wall with the year: “Jacoba..Rr 1909”, at the 2nd stage – on the south wall: “FMICHAEL, SOLEC 1604” (Fig. 5a). Most of them are on all walls at the 3rd stage. Two of them draw special attention: inscription with the year “1606” on the brick whose dimensions are $27 \times 13 \times 8$ cm the other one “F.Felix Wielreka Ano D 1606” (Fig. 5b) as well as several ones from the 19th century, such as “1885”. Most of them, however, come from the beginning of the 20th century – “JJ 1902”, “W. J.....k 1906”, “1909”, “JF 1919” or “C.C....., B.B.....”. Moreover, there are original remains of old timber elements in the walls at the 2nd stage.
