**Jakub Lewicki\***

***Konserwacja zabytków na Mazowszu  
wobec nowych wyzwań i zmian teorii konserwatorskiej***

***Preservation of historical monuments in Mazovia  
in the face of new challenges and changes in conservation theory***

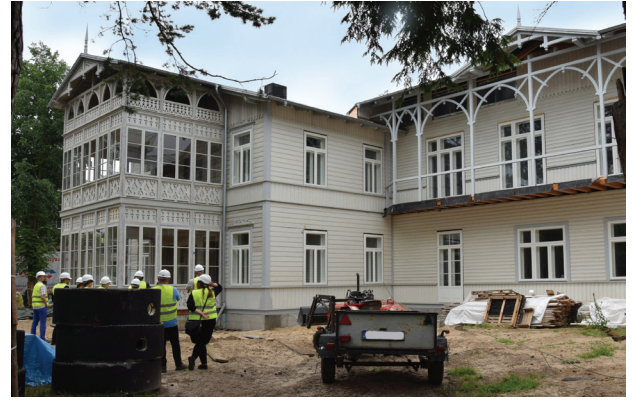
Il. 2. Otwock, pensjonat Abrama Gurewicza  
przy ul. Armii Krajowej 8 (1906–1921)  
(fot. A. Kozłowska, 2019, ze zbiorów MWKZ)

Fig. 2. Otwock, pension of Abram Gurewicz  
at 8 Armii Krajowej Street (1906–1921)  
(photo by A. Kozłowska, 2019, from the MWKZ collection)

Najważniejszą inwestycją związaną z architekturą typu „świdermajer” była kontynuacja robót budowlanych i prac konserwatorskich przy pensjonacie Abrama Gurewicza przy ul. Armii Krajowej 8 w Otwocku [12] (il. 2). Objęły one remont i odbudowę budynku sanatorium na podstawie wydanych przed 2017 r. decyzji i wytycznych konserwatorskich. W bryle budynku wykorzystano maksymalną liczbę oryginalnych dekoracyjnych elementów drewnianych, które zostały zachowane.

The most important investment associated with the “Świdermajer” architecture was the continuation of construction work and conservation work on the pension of Abram Gurewicz at 8 Armii Krajowej Street in Otwock [12] (Fig. 2). The work involved renovation and reconstructing the sanatorium building on the basis of the decisions and conservation guidelines issued before 2017. The maximum number of the original decorative wooden elements which had survived was incorporated in the building.

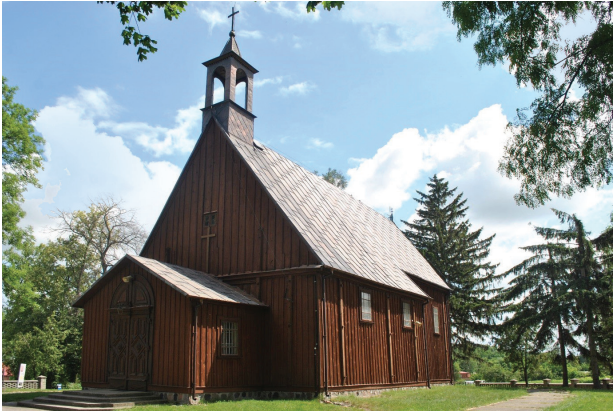
Il. 3. Rębowo, kościół drewniany pw. św. Jana Chrzciciela (1620, przeb. XVII–XVIII w.)  
(fot. D. Zaremba, 2019, ze zbiorów MWKZ)

Fig. 3. Rębowo, wooden church of St. John the Baptist (1620, alter. 17<sup>th</sup>–18<sup>th</sup> century)  
(photo by D. Zaremba, 2019, from the MWKZ collection)

There are also numerous wooden churches and other timber structures in Mazovia [13] (Figs. 3–5) which, for many years, have been the subject of professional research and inventory [14]. Many of those are abandoned or deteriorated and require protection and urgent conservation treatment [15], [16]. In cooperation with church and local authorities it is necessary to take action to adapt them, or possibly translocate them to other sites. It is necessary to create a programme popularising such monuments, like the Wooden Architecture Route in Lesser Poland. It will become a priority in the near future.

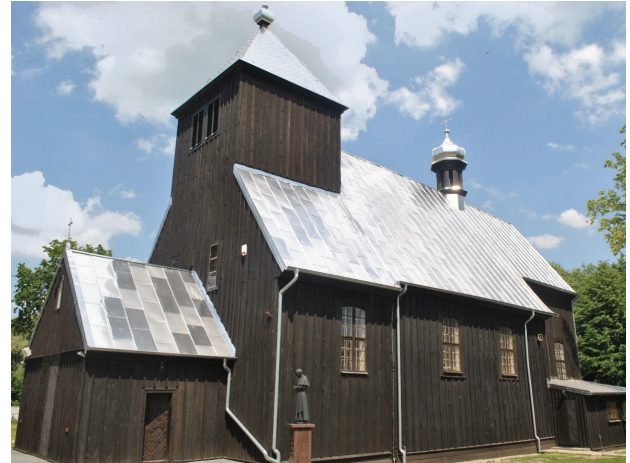
Il. 4. Łukomie, kościół drewniany pw. św. Katarzyny (1761)  
(fot. D. Zaremba, 2019, ze zbiorów MWKZ)

Fig. 4. Łukomie, wooden church of St. Katharine (1761)  
(photo by D. Zaremba, 2019, from the MWKZ collection)

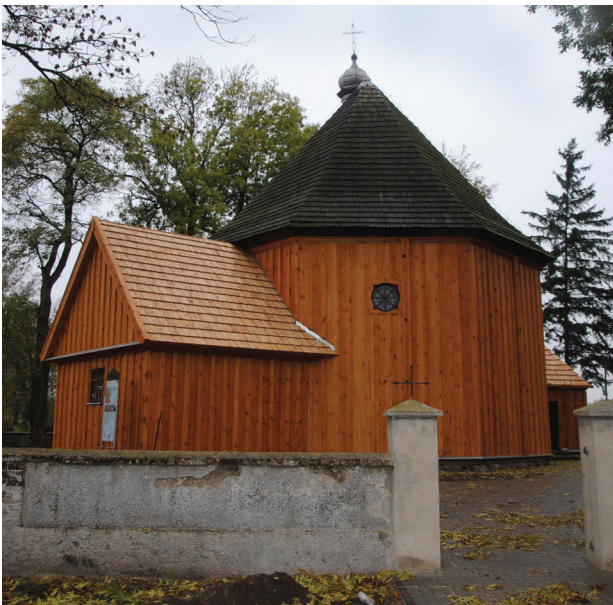
Il. 5. Kucice, kościół drewniany pw. św. Michała Archanioła (1783)  
(fot. R. Zaborowski, 2019, ze zbiorów Fototeki MWKZ)

Fig. 5. Kucice, wooden church of Archangel Michael (1783)  
(photo by R. Zaborowski, 2019, from the MWKZ collection)

Wśród prac konserwatorskich wyróżnić należy remont kościoła drewnianego pw. św. Michała Archanioła w Kucicach (gm. Dzierżążnia, pow. płoński) wraz z zagospodarowaniem terenu (il. 5). Wieloetapowy remont objął naprawę drewnianej konstrukcji kościoła, w tym budowę podwalin i fundamentów, wykonanie nowej posadzki i podłogi, wzmocnienie więźby dachowej wraz z pokryciem dachowym, remont ścian z zabezpieczeniem wszystkich elementów drewnianych środkami owadobójczymi, grzybobójczymi i przeciwpożarowymi, a także uporządkowanie otoczenia kościoła. Przeprowadzono też konserwację i renowację ścian zewnętrznych, więźby dachowej i podwalin kościoła parafialnego pw. św. Jana Chrzciciela w Gąsiorowie (gm. Świercze). W 2017 r. dokonano odbioru prac zabezpieczających konstrukcję

Among conservation work, we need to emphasise the renovation of the wooden church dedicated to Archangel Michael in Kucice (Dzierżążnia commune, Płoński County) in conjunction with the land development (Fig. 5). The multi-stage renovation involved repairing the wooden structure of the church, building substructure and foundations, putting in new flooring, strengthening the roof truss with roofing, renovating the walls and proofing all wooden elements with insecticides, fungicides and flame retardants, as well as tidying the church surroundings. Moreover, the conservation and renovation of the outer walls, roof truss and the substructure were carried out in the parish church of St. John the Baptist in Gąsiorów (Świercze commune). In 2017, the work conserving the structure of the church and bell tower in Zawidz Kościelny (Zawidz commune) was accepted. In 2018, the conservation, restoration and construction work was completed which had involved renovating the roof truss over the main nave and the presbytery, as well as replacing the roofing on the parish church of St. Anna in Blichów (Bulkowo commune). The work was carried out in accordance with the conservation permit (decision no. 218/2016 from 23.08.2016). In 2018, the conservation work was completed on the façade and the shingle roofing of the church of the Transfiguration of Jesus in Kurdwanów (Nowa Sucha commune) (decision no. 235/2018 from 24.07.2018). Repairs were also carried out in the church of St. Therese of the Child Jesus in Dobieszyn (Stromiec commune, Białobrzegi County) involving the renovation of the roof truss and the roofing, clearing the gravitational ventilation in the

nave and presbytery, renovating the foundation walls and the plinth, renovating the outer staircase, making balustrades for the outer staircase, renovating window frames, renovating floors in the church and putting in new flooring on the ground floor in the stairwells, renovating the surface of the interior walls, stairs, ceilings and vaults, installing a fire alarm system and a burglar alarm, and repairing the lightning protection system and the electrical wiring. Repairs were also carried out on the façade of the church of the Visitation of Mary, and the bell tower in Bukówno (Radzanów commune) including replacing the electrical wiring in the church. The work involved e.g. renovating the window frames in the church, the vestibule door, the door to the bell tower and conserving the roof truss with replacing the damaged and weakened elements, restoring the original structural solutions and proofing the whole construction with fungi- and insecticides as well as fire retardants. The bell tower and the wooden section of the parish church dedicated to the Protection of St. Joseph in Jedlnia-Letnisko at 12 Wojciechowskiego Street were repaired, which involved renovating the roof truss of the church and the bell tower, replacing the thermal insulation in the loft, installing anti-bird netting in the ventilation openings, renovating the roofing, outside walls, and interior wooden surfaces: interior walls ceilings and vaults, renovating and painting outside plaster, renovating door frames, stone and wooden floors, outside plaster of the bell tower, fitting the fire alarm systems in the church and the bell tower, installing a burglar alarm and repairing the windows in the wooden section of the church.

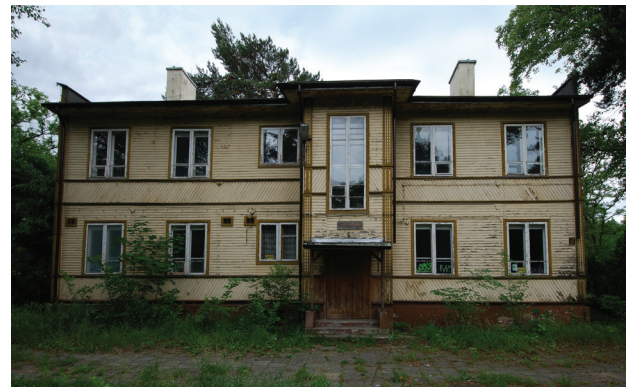
Il. 6. Otwock willa U Dziadka, ul. Mickiewicza (2. poł. lat 20. XX w.)  
(fot. D. Maniakowski, 2019, ze zbiorów MWKZ)

Fig. 6. Otwock, Villa U Dziadka, Mickiewicza Street (2<sup>nd</sup> half of the 1920s)  
(photo by D. Maniakowski, 2019, from the MWKZ collection)

Najszerze prace objęły remont willi Tadeusza Zawadzkiego „Zośki” przy ul. Królowej Jadwigi 11 w Piasecznie i willi U Dziadka przy ul. Mickiewicza w Otwocku (il. 6). Remonty objęły też budynki drewniane w Łomiankach (ul. Pionierów 38), w Brwinowie (ul. Lilpopa 89). Wydano odmowy rozbiórki budynków drewnianych w Zielonce

Street in Piaseczno and the Villa U Dziadka in Mickiewicza Street in Otwock (Fig. 6). Renovation was also carried out in the wooden buildings in Łomianki (38 Pionierów Str.) and Brwinów (89 Lilpopa Str.). Permits were refused to dismantle wooden buildings in Zielonce (23 Mickiewicza Str.), Piaseczno (17 Kniaziewicz Str.) and Nowy Dwór Mazowiecki (18 Daszyńskiego Str.).

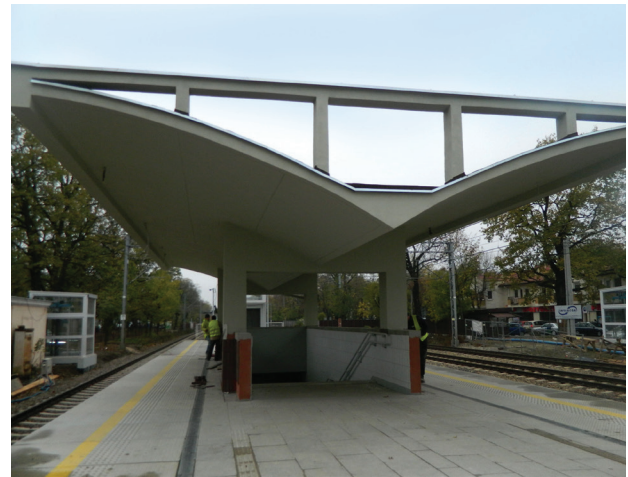
Il. 7. Milanówek, wiatka kolejowa (1937 i 1952–1954)  
(fot. J. Wawrzenuik, 2019, ze zbiorów MWKZ)

Fig. 7. Milanówek, railway shelter (1937 and 1952–1954)  
(photo by J. Wawrzenuik, 2019, from the MWKZ collection)

Od kilku lat prowadzona jest duża inwestycja dotycząca modernizacji grodziskiej linii kolejowej. Remontowi poddano przedwojenne wiaty wraz z przejściami podziemnymi na przystankach osobowych (il. 7). Podczas prac modernizacyjnych zastosowano wiele nowych rozwiązań takich jak dodatkowe przejścia podziemne, windy. Rozebrano boczne wiaty i je odtworzono oraz zachowano główne obiekty charakterystyczne dla całej linii. Pomimo wprowadzenia współczesnych materiałów inwestor starał się korzystać z materiałów nawiązujących do historycznych w celu zachowania pierwotnego charakteru przystanków. Zmiany i przekształcenia są głównie wynikiem potrzeby zwiększenia przepustowości oraz dostosowania obiektów do potrzeb osób o ograniczonej sprawności ruchowej. Przeprowadzono prace zabezpieczające przy wiacie stacji Świder w Otwocku, a wiatę peronową w Ożarowie Mazowieckim włączono do ewidencji zabytków w celu uniemożliwienia jej rozbiórki w związku z przebudową infrastruktury kolejowej. Ostatecznie uzgodniono rozbiórkę z warunkiem budowy nowych wiat odtwarzających tę oryginalną. Od 2017 r. trwają prace remontowe przy wiacach i przejściach podziemnych

For a few years a large investment has been conducted concerning the modernisation of the Grodzisk railway line. Pre-war railway shelters with underground passages at passenger stations were renovated (Fig. 7). In the course of modernisation multiple solutions were used, such as additional underground passages or lifts. The side shelters were dismantled and then recreated, while the main objects characteristic for the whole rail line have been preserved. Despite introducing modern materials, the investor tried to use the materials related to the historical ones in order to maintain the original character of the stops. Alterations and transformations result mainly from the need to increase the capacity and to adjust the objects

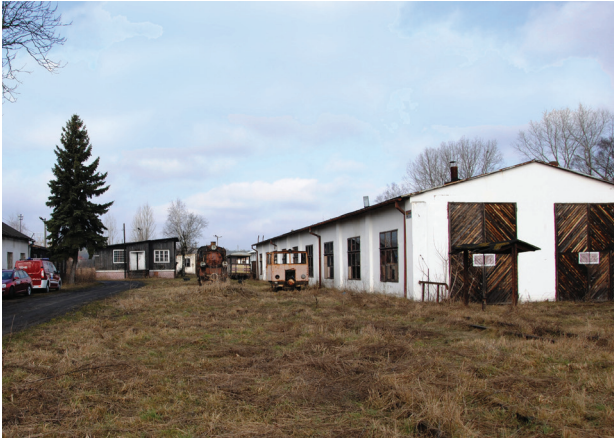
Il. 9. Mława, Mławska Kolej Dojazdowa,  
budynek lokomotywowni wąskotorowej,  
ul. Bracka 9A (przed 1918)

(fot. W. Gołębiowska, 2019, ze zbiorów MWKZ)

Podjęto też szeroką akcję wpisów do rejestru zabytków budynków kolejowych. Wszczęto postępowanie o wpis do rejestru dworca kolejowego z lat 1900–1902 i kolejowej wieży ciśnień z 1921 r. przy ul. Sienkiewicza 5 w Sochaczewie. W 2017 r. został wpisany do rejestru zabytków budynek dworca w Pionkach (pow. radomski) (nr rej. A-1477 z 20.11.2017). Dodano do rejestru dawną dróżnicówkę w Skrudzie (nr A-1434 z 12.07.2018). Dróżnicówka ta jest ostatnim obiektem z zachowanymi cechami domku dróżniczego I stopnia i oryginalną substancją budowlaną na odcinku linii kolejowej Warszawa–Terespol. Budynek znajduje się w pierwotnym kontekście przestrzennym jako element towarzyszący linii kolejowej, co nadaje mu wysokie walory autentyczności. Do rejestru zabytków wpisano nazwę dworca „Życzyn” (nr A-1470 z 6.02.2019). Nazwa stacji kolejowej „Życzyn” od początku związana jest z dworcem kolejowym i z historią Życzyna oraz 140-letnią historią linii kolejowej. Ma wysoką wartość lokalnej tradycji historycznej i jest obiektem ważnym dla dziedzictwa narodowego. Jest to jeden z nietypowych wpisów do rejestru zabytków. Do rejestru zabytków wpisano też budynek lokomotywowni wąskotorowej przy ul. Brackiej 9A w Mławie.

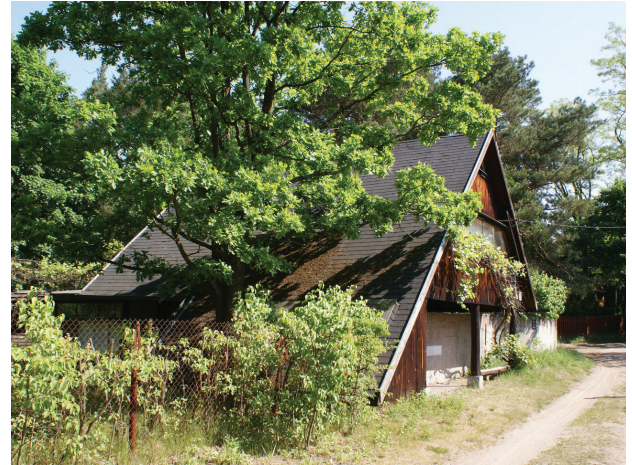
Il. 10. Szumin, dom Hansenów  
(proj. O. Hansen, 1968)

(fot. M. Starczewski, 2019, ze zbiorów MWKZ)

Najważniejszą uzgodnioną realizacją dotyczącą architektury modernistycznej był remont domu Hansenów w Szuminie (gm. Łochów) zbudowanego w latach 1968–1970 [25], a zaprojektowanego przez Zofię i Oskara Hansenów (il. 10). Został on wpisany do rejestru zabytków (nr A-1441 z 15.10.2018) Budynek ten wraz z ogrodem jest zachowany w niezmienionej formie. Ma indywidualny wyraz architektoniczny oraz wiele wartościowych rozwiązań kompozycyjnych, materiałowych i funkcjonalnych. Dom Hansenów w Szuminie jest jedynym polskim budynkiem wpisanym na listę Iconic Houses Network, stanowiącą elitarny zbiór obejmujący ponad 100 domów na całym świecie zaprojektowanych przez najwybitniejszych architektów m.in. Antonio Gaudiego, Franka Lloyda Wrighta, Adolfa Loosa czy Miesa van der Rohe. Obecnie przygotowywana jest kompleksowa dokumentacja prac remontowych tego budynku.

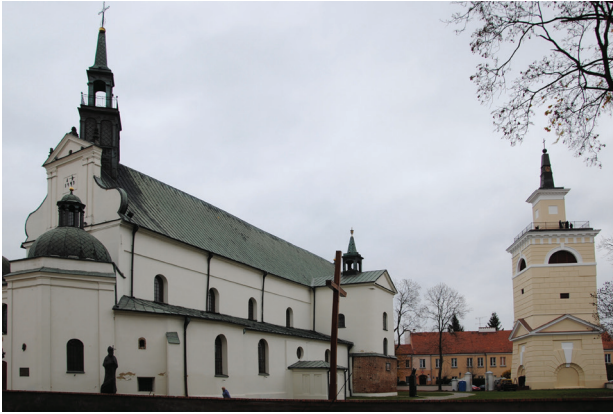
Il. 11. Przykładowe prace z dotacji MWKZ – Pułtusk, dzwonnica przy kolegiacie (1507 i 1786–1787), stan po pracach konserwatorskich (fot. W. Gołębiwska, 2019, ze zbiorów MWKZ)

Fig. 11. Sample works from the MWKZ donation – Pułtusk, the bell tower by the collegiate church (1507 and 1786–1787), state after conservation work (photo by W. Gołębiwska, 2019, from the MWKZ collection)

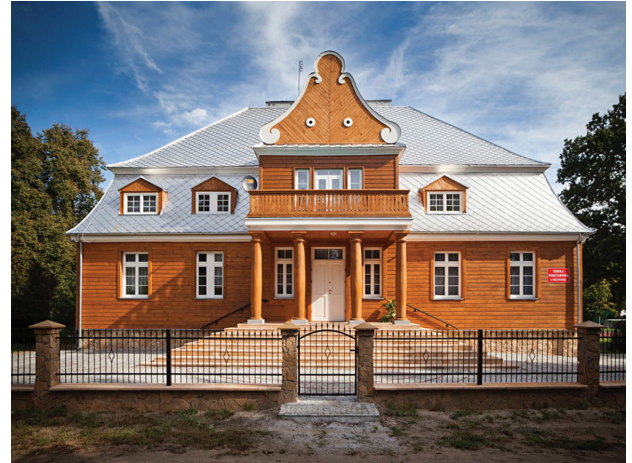
Il. 12. Przystań, dwór (XVIII w.), stan po pracach konserwatorskich (fot. A. Sagała-Sadowska, 2019, ze zbiorów MWKZ)

Fig. 12. Przystań, manor house (18<sup>th</sup> century), state after conservation work (photo by A. Sagała-Sadowska, 2019, from the MWKZ collection)
