Architectus

Grażyna Balińska

Wpływ materiału regionalnego i tradycji budowlanych na kolor i fakturę zabudowy wsi polskiej

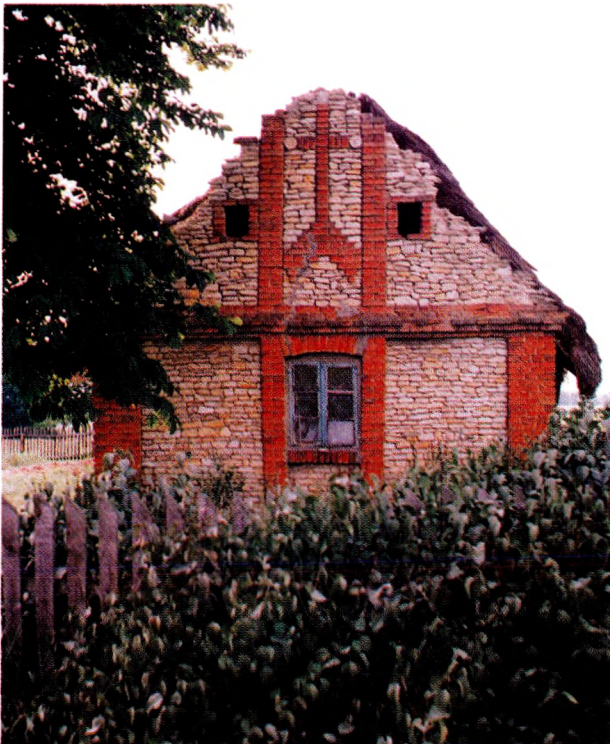
Ryc. 1. Truskawiec k. Gostynina. Detal i kolorystyka ściany szczytowej starej chaty ceglano-kamiennej

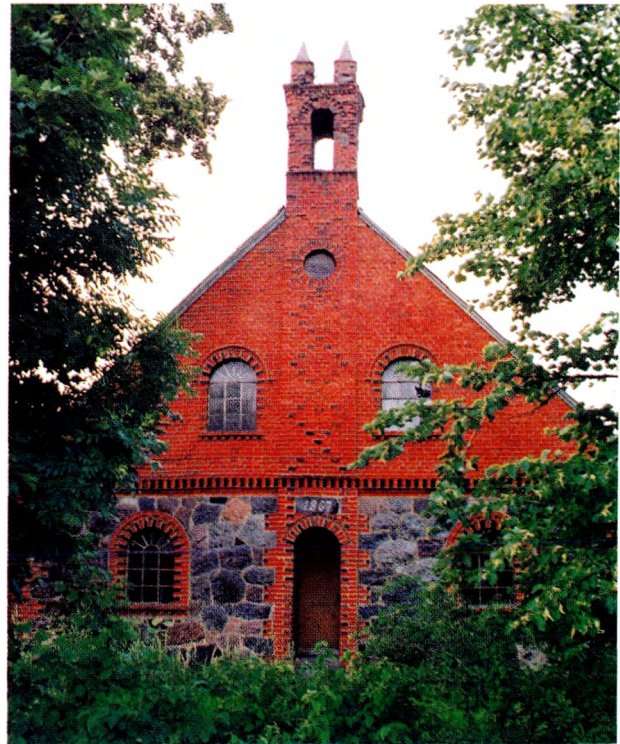
Ryc. 2. Rogajny, woj. warmińsko-mazurskie. Kaplica pałacowa z 1867 r. Kolorystyka fasady

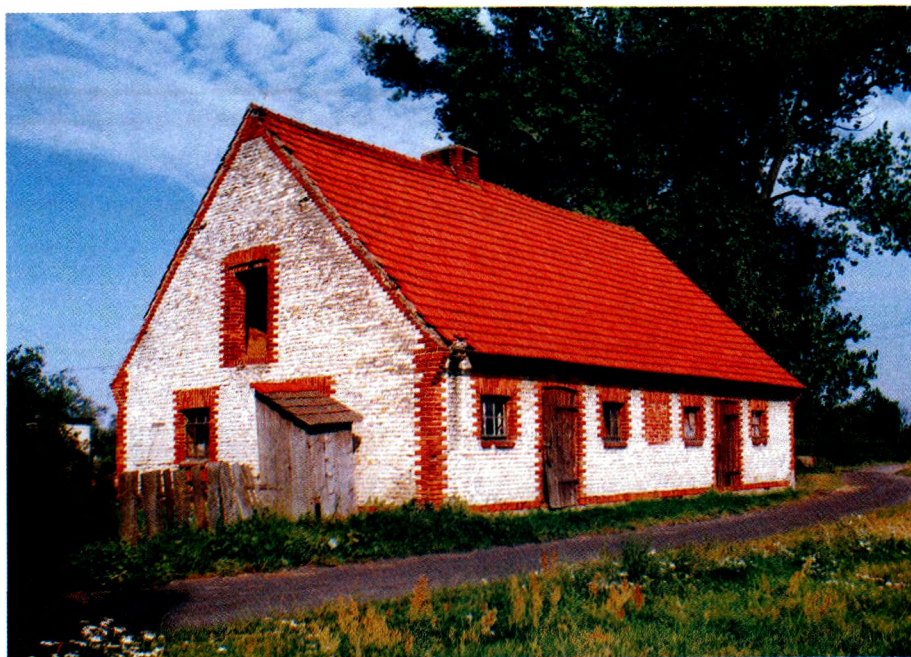
Ryc. 3. Chodów k. Gostynina.
Budynek gospodarczy
– kolorystyka elewacji

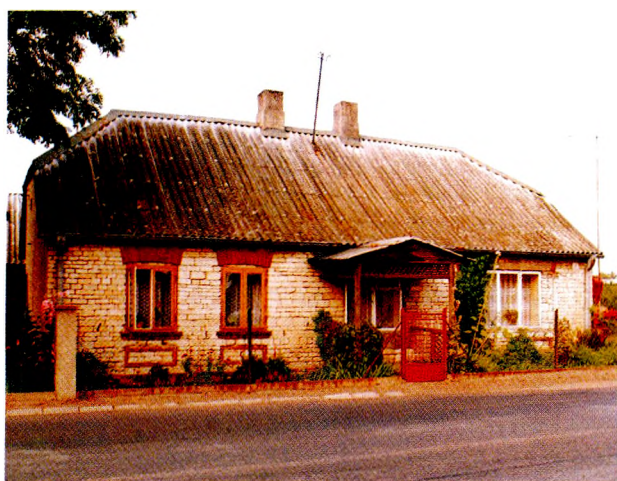
Ryc. 4. Praga k. Poddębic. Dwubarwna elewacja chaty wiejskiej. Zestawienie cegły i kamienia

Często w tej samej wsi obok siebie stoją dwa budynki o tej samej architekturze i kolorystyce, wykonane z dwóch odmiennych tworzyw (por. wieś Praga koło Poddębic). Pojawiają się tam również kompozycje negatywowe, tj. nowe budynki, zwłaszcza gospodarcze, wykonane z cegły ceramicznej czerwonej z narożnikami i wykończeniami otworów lub innym detalem z cegły białej. Ta tradycyjna tu kolorystyka biało-czerwona elewacji nietynkowanych znajduje często odbicie także w barwach fasad tynkowanych. Maluje się je na biało, z różowymi lub brązowymi narożnikami i krawędziami otworów.

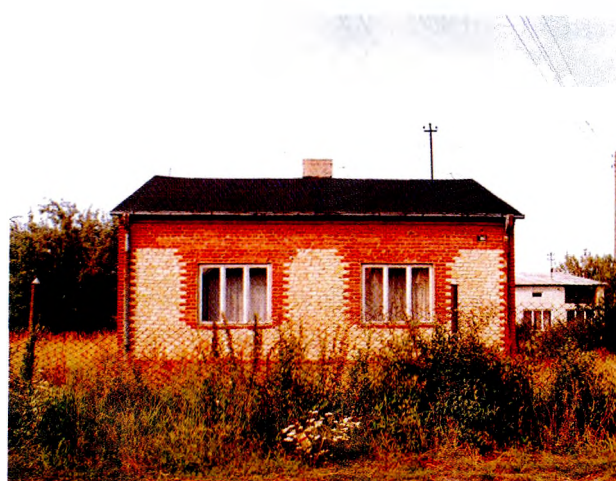
Ryc. 5. Praga k. Poddębic. Zestawienie cegły i kamienia w fasadzie domu mieszkalnego
