**Czesław Lasota, Andrzej Legendziewicz**

## *Badania gotyckiej architektury Namysłowa Kościół parafialny miasta lokacyjnego*

### *Surveys of the Gothic architecture of Namysłów Parish church of the foundation town*

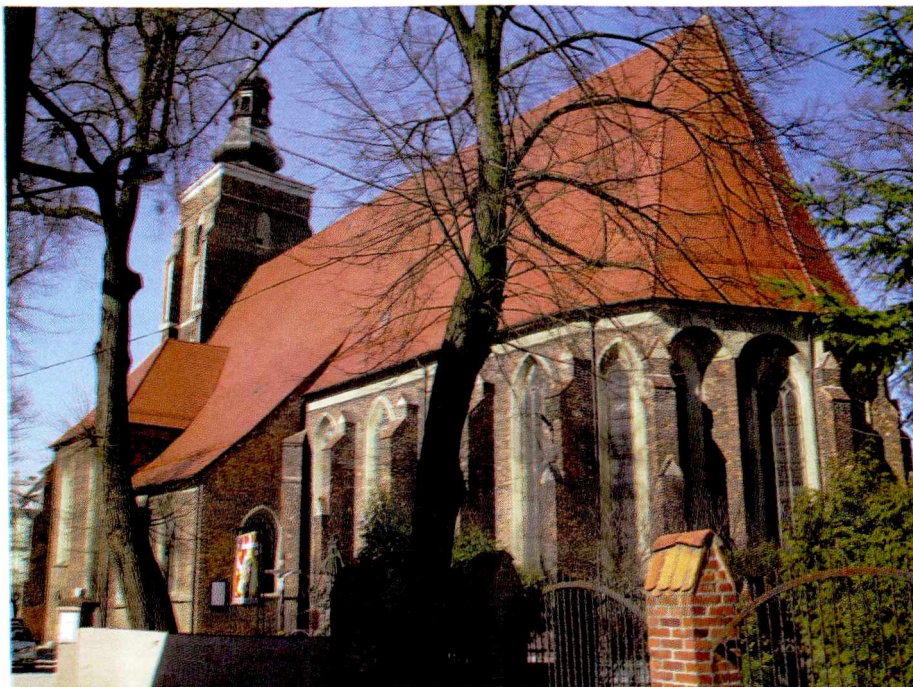
Ryc. 1. Widok kościoła od południowego wschodu

Fig. 1. The church viewed from the south-east

Kościół pw. Świętych Piotra i Pawła znajduje się na północno-wschodnim skraju miasta lokacyjnego, nieopodal średniowiecznego muru obronnego. Jest to gotycka, orientowana hala trójnawowa, sześcioprzęsłowa, o nawach zamkniętych od wschodu trójbocznie, nakryta dachem dwuspadowym, przechodzącym w wielopołaciowy w zasięgu wschodniego zamknięcia. Na jej osi, od zachodu, wznosi się siedmiokondygnacyjna wieża o planie kwadratu, zwieńczona hełmem barokowym. Również w okresie gotyckim powstały przylegające do hali kaplice i zakrystia. Od północy, gdzie wolne od przybudówek są skrajne przęsła hali, rozciągają się trójprzęsłowa zakrystia i trzy kaplice. Dach kaplic stanowi przedłużenie połączy dachu kościoła. Cztery kaplice południowe, zlokalizowane na długości jego trzech przęseł zachodnich, tworzą dwie bryły. Dwie wyższe kaplice zachodnie nakrywa dach trójspadowy, wschodnie zaś pulpitowy, założony na przedłużeniu połączy dachu hali. Po stronie południowej kościoła także znajduje się kruchta neogotycka (ryc. 1).

gieł (ryc. 1). Ceglane mury elewacji pierwotnie ożywiały – oprócz wspomnianego detalu z piaskowca – otynkowane i pobielone podłuczka okien, czoła dwuspadowych pokryw skarp i płycina nad fryzem. W ostrołucznych, rozglifionych oknach podziały wykonano z cegieł, o czym wiadomo z opisu kościoła sporządzonego w XIX w. [17, s. 170–171].

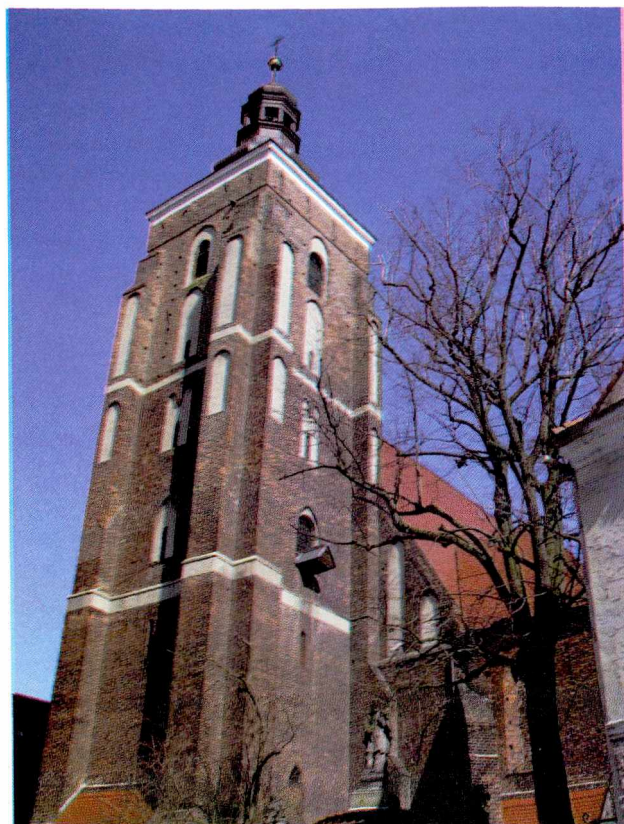
Ryc. 2. Widok wieży od południowego zachodu

Fig. 2. The tower viewed from the south-west

grubsza od pozostałych, o układzie poziomym w ścianach i ukośnym w płaszczyznach bocznych skarp (ryc. 2, 8, 11–13).

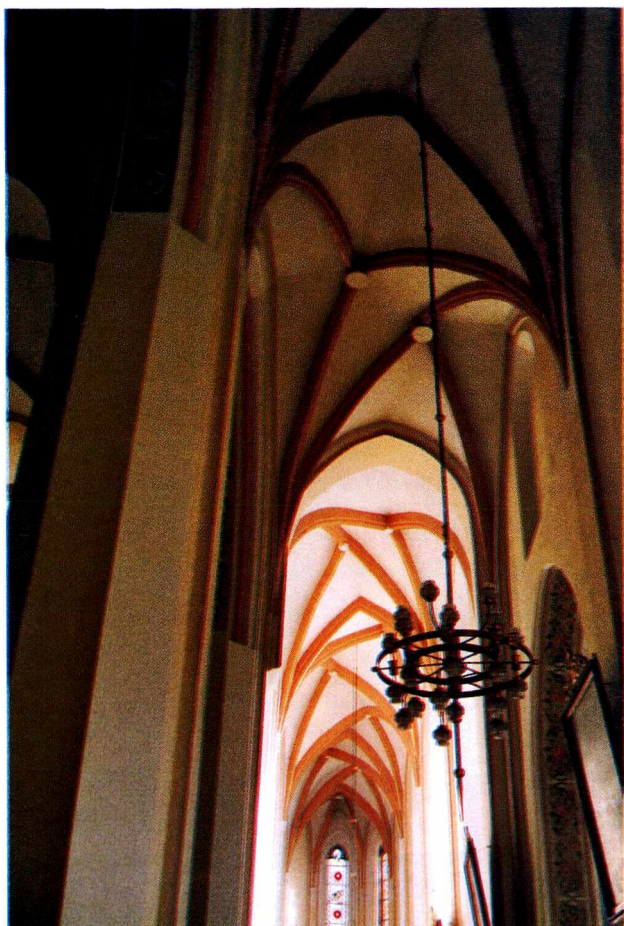
Ryc. 3. Wnętrze nawy południowej kościoła  
Fig. 3. Interior of the south aisle

Każda z naw korpusu została nakryta kolebą z lunetami, o układzie żeber trójpodporowym z rautami w bocznych i gwiazdzistym w środkowej (ryc. 3, 4, 9). Koleby oparto na ścianach bocznych i arkadach międzynawowych. Artykulację ścian tworzą lizeny spięte ostrołukowymi łękami, o krawędziach profilowanych pojedynczymi wklęsłkami. Lizeny ścian północnej i południowej zaczynają się na różnej wysokości od obecnej posadzki, wynoszącej odpowiednio 6 i 2 m. Można przypuszczać, że pierwotnie wychodziły one z posadzki i dolne ich partie, niepowiązane z zachowanymi murami bazyliki, uległy w jakimś czasie rozbiórcę. Filary arkad międzynawowych, bez cokołów, z lizenami od strony naw, mają w przekroju formę wydłużonego ośmioboku. Profilowanie uskokami i wklęsłkami krawędzi łęków arkad schodzi na odsadzki stanowiące zakończenia filarów. W nawach bocznych żebra sklepień, o profilu gruszkowym, wychodzą bezpośrednio z lizen, w środkowej zaś ze wsporników podzielonych na segmenty dla poszczególnych żeber. Wsporniki te dołem obiega dekoracja roślinna. Zworniki sklepień są koliste, niektóre udekorowane płaskorzeźbami. Centralny zwornik przęsła wschodniego nawy środkowej przedstawia głowę

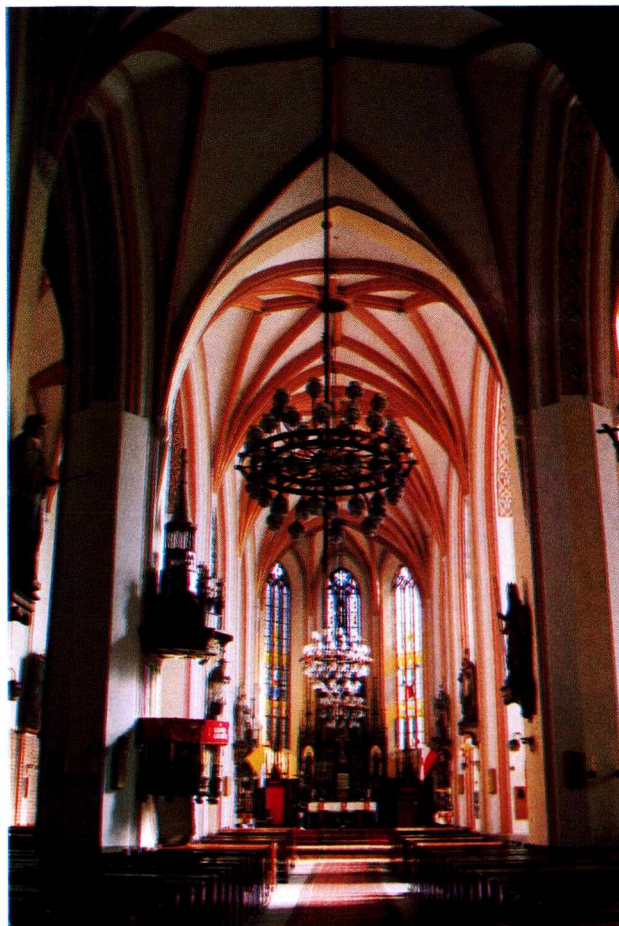
Ryc. 4. Wnętrze nawy środkowej kościoła  
Fig. 4. Interior of the nave

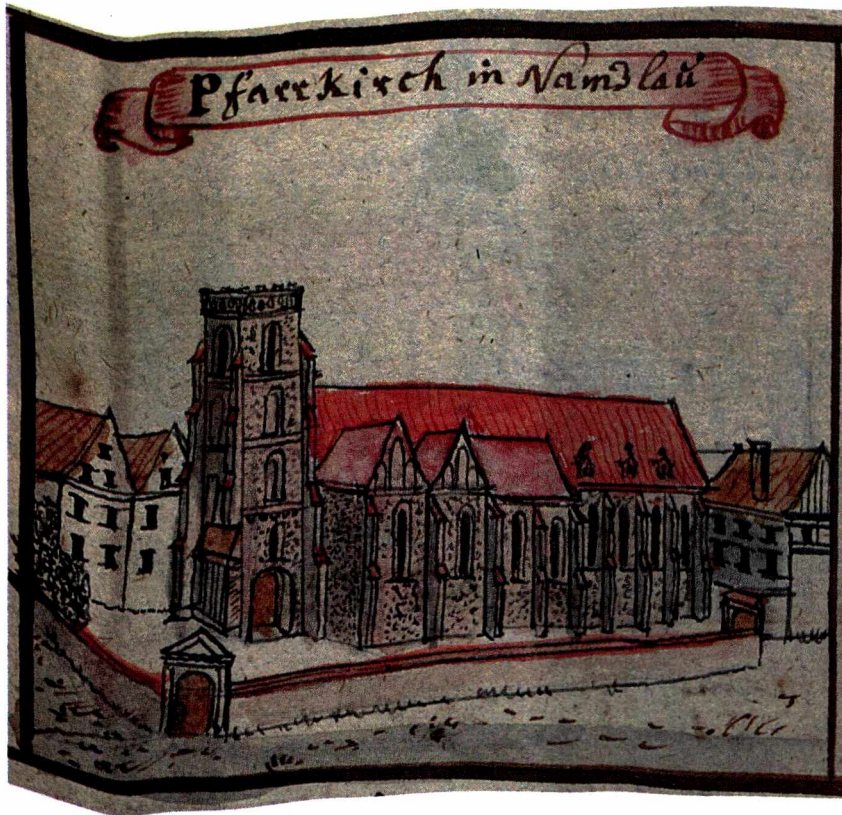
Ryc. 5. Widok kościoła od południa wg ryciny Wernhera wykonanej około 1750 r.

Fig. 5. View of the church from the south according to a drawing by Wernher, from around 1750

dług kroniki Froben: 1405 r. – rozpoczęto budowę od podstaw wieży kościoła [6, k. 11], 1483 r. – zostały spalone wszystkie domy, wieże, kościoły, klasztory i strażnice [6, k. 121, v.–122]<sup>1</sup>, 1485 r. – kościół ledwie do służby Bożej został przygotowany [6, k. 122], 1493 r. – poświęcenie kościoła przez biskupa Jana [6, k. 130], 1495 r. – odbudowano sklepienie w środku kościoła, od wieży do Pasji [6, k. 131]. Wszystkie te informacje, niektóre zapewne przez siebie zinterpretowane, przytoczył Liebig, zamieszczając jeszcze dwie inne, mianowicie o rozpoczęciu budowy kościoła w 1401 r. i wybudowaniu zakrystii w 1526 r., wraz ze stojącymi w tym miejscu kaplicami [12, s. 51, 52, 98–100, 103]. Jedynym przekazem ikonograficznym, ukazującym nieistniejące formy gotyckie w zabudowie kościoła jest rysunek sporządzony przez Friedricha B. Wernhera w połowie XVIII w. (ryc. 5).

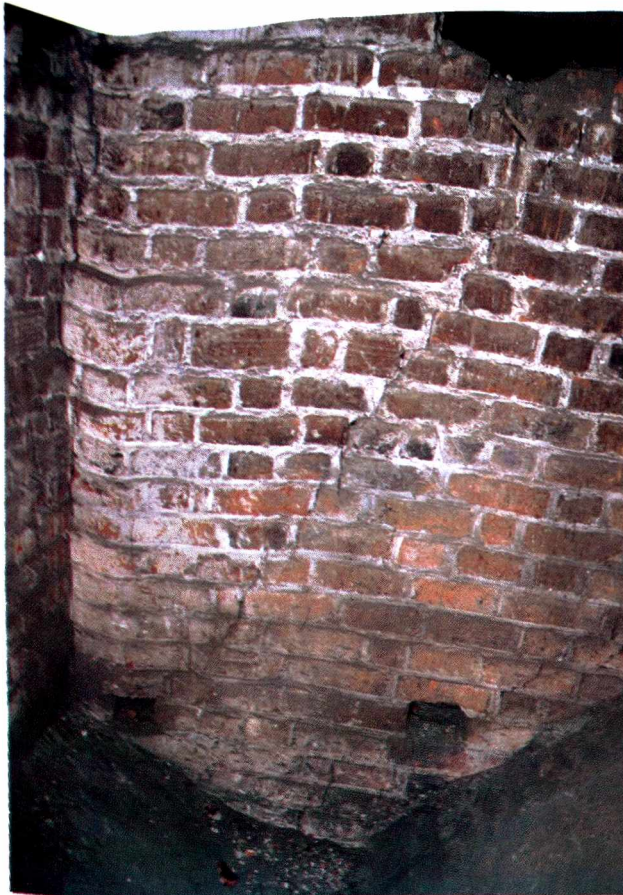
Ryc. 6. Fragment szczytu prezbiterium kościoła z ostatniego dwudziestolecia XIII–początku XIV w. Widok od zachodu

Fig. 6. Fragment of the presbytery's gable from the last twenty years of the 13<sup>th</sup>–beginning of the 14<sup>th</sup> c. View from the west

Drugą inwestycją w procesie realizacji założenia istniejącego kościoła stanowił korpus halowy, o trzech nawach i tyłuż przęsłach, wzmocniony skarpami dwuuskokowymi, przekątnymi na narożach (ryc. 6–12). Jego ściany ob-

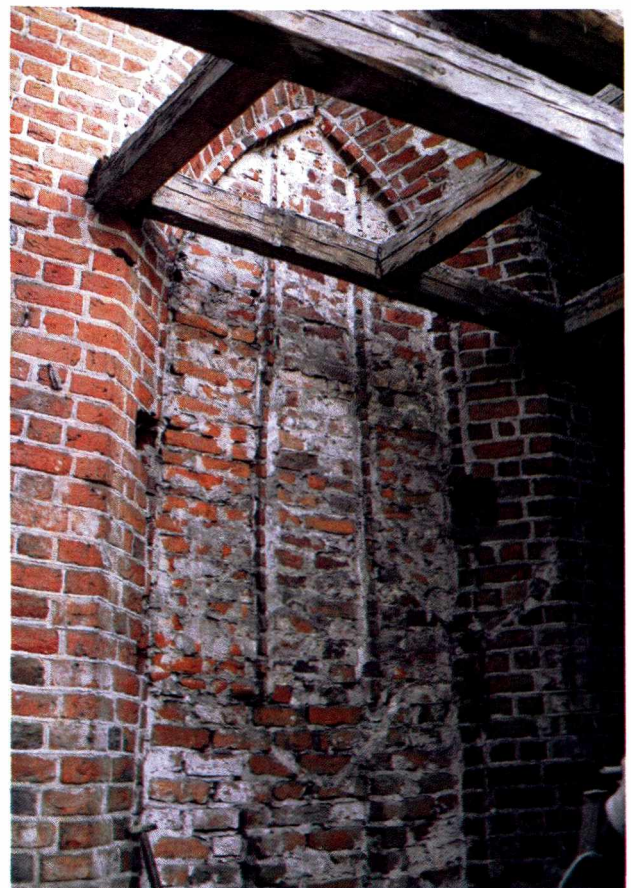
Ryc. 7. Zamurowane okno w ścianie południowej korpusu z zachowanymi laskami podziału, fragmentem tynku w podłuczcu i śladem dachu pograżonego kaplicy

Fig. 7. Walled up window in the south wall of the church with surviving dividing mullions, a fragment of plaster in the underarch and a trace of the sunken chapel roof

szczególne okna na trzy pola (ryc. 7, 11, 13). W zasięgu strychów kaplic zachowało się czyste lico dwubarwnych elewacji korpusu, z fragmentami pobielonych tynków w podłuczach okien i opaski, która obiegała korpus pod gzymsem. W zastosowanym układzie kowadełkowym cegieł, o wymiarach 26,7–28 × 11,6–12,5 × 8,5–9,8 cm, przedzielonych spoinami płaskimi z rysą, główki wypalone na kolory ciemne zastosowano w około 80% ich ogółu.

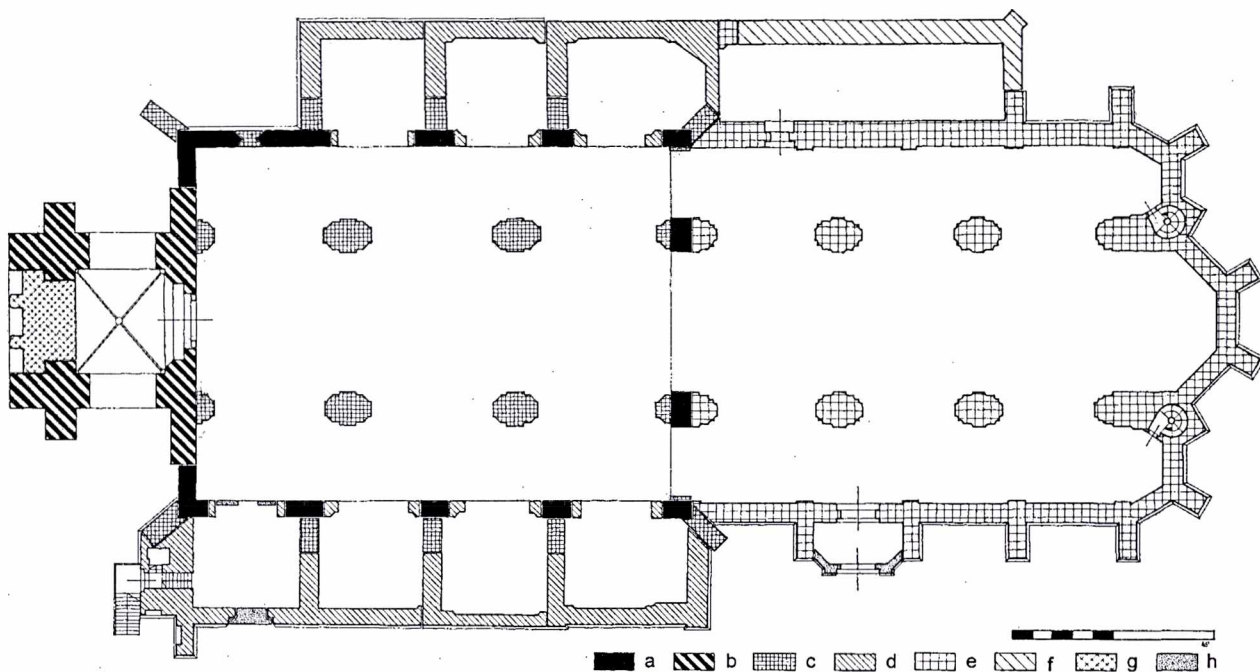
Ryc. 8. Rzut przyziemia kościoła z rozwarstwieniem murów: a) korpusu bazylikowego z ostatniego dwudziestolecia XIII–początku XIV w., b–e) z 1. połowy XV w.; (b) wieży, c) korpusu halowego, d) kaplic, e) prezbiterium halowego i zakrystii), f) z 1496 r., g) zakrystii z 1526 r., h) nowożytnie

Fig. 8. Plan of the ground floor of the church with walls' stratification: a) body of the basilica from the last twenty years of the 13<sup>th</sup>–beginning of the 14<sup>th</sup> c., b–e) walls from the 1<sup>st</sup> half of the 15<sup>th</sup> c. (b) of the tower, c) hall body, d) chapels, e) hall presbytery and sacristy), f) from 1496, g) sacristy walls from 1526, h) contemporary walls

Jeszcze przed oszkleniem okien w korpusie były do budowywane do niego od północy i południa kaplice, jedna po drugiej, licząc od wschodnich (ryc. 8–12). Badając górne partie jego elewacji w zasięgu strychów kaplic szeregu północnego i dwóch wschodnich południowego stwierdzono, że pierwotnie nakrywały je dachy pograżone. Ślady koszy tych dachów, w postaci przywartej zaprawy do ścian korpusu, wychodzą z poziomu oparcia zachowanych lasek okien na murach wypełniających dolne partie otworów, zbudowanych z cegieł o formie gotyckim. Laski, wykonane z kształtek ceglanych, dzieliły po-

W kronice Namysłowa jest zapis opatrzony datą 1496, mówiący o ufundowaniu sceny Ukrzyżowania, z Chrystusem w centrum, łotrami po jego bokach, Marią i św. Janem pod krzyżem, czterema Ewangelistami i aniołem z lampą [12, s. 101]. Rzeźby te zostały umiejscowione w przyziemiu elewacji zachodniej wieży, w trzech wnękach uformowanych w trakcie zamurowywania ostrołucznej arkady (ryc. 8, 13). Rzeźby przedstawiające Chrystusa

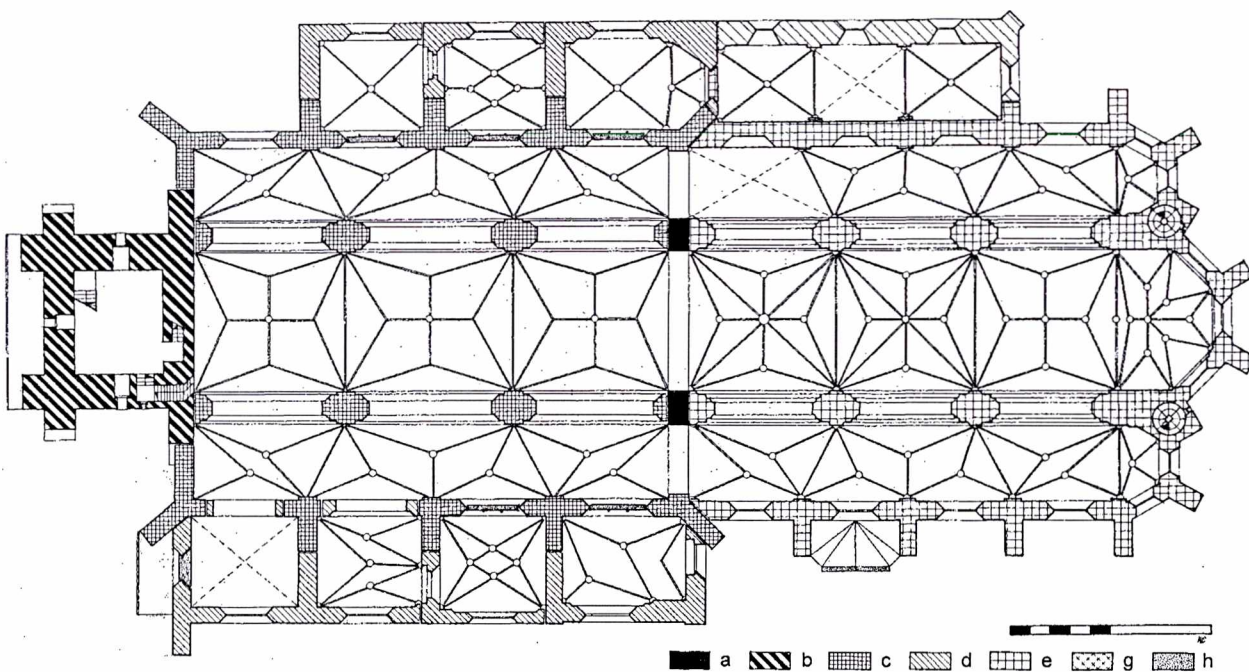
Ryc. 9. Rzut kościoła na wysokości okien z rozwarstwieniem murów: a) korpusu bazylikowego z ostatniego dwudziestolecia XIII–początku XIV w., b–e) z 1. połowy XV w. (b) wieży, c) korpusu halowego, d) kaplic, e) prezbiterium halowego i zakrystii), g) zakrystii z 1526 r., h) nowożytnie

Fig. 9. Projection of the church at window height with wall stratification: a) body of the basilica from the last twenty years of the 13<sup>th</sup>–beginning of the 14<sup>th</sup> c., b–e) walls from the 1<sup>st</sup> half of the 15<sup>th</sup> c. (b) of the tower, c) hall body, d) chapels, e) hall presbytery and sacristy), g) sacristy walls from 1526, h) contemporary walls

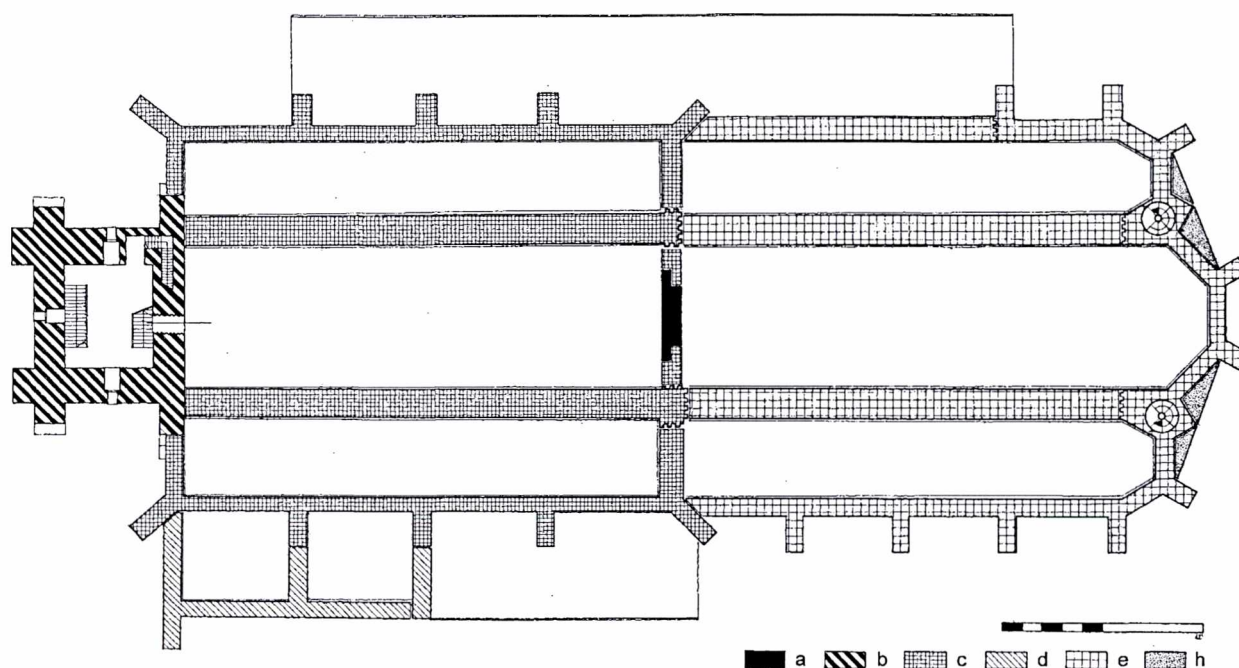
Ryc. 10. Rzut kościoła nad sklepieniami: a) relikw szczytu prezbiterium kościoła z ostatniego dwudziestolecia XIII–początku XIV w., b–e) z 1. połowy XV w. (b) wieży, c) korpusu halowego, d) kaplic, e) prezbiterium halowego i zakrystii, h) nowożytnie

Fig. 10. Projection of the church above the vaulting: a) relic of the presbytery's gable from the last twenty years of the 13<sup>th</sup>–beginning of the 14<sup>th</sup> c., b–e) walls from the 1<sup>st</sup> half of the 15<sup>th</sup> c. (b) of the tower, c) hall body, d) chapels, e) hall presbytery and sacristy, h) contemporary walls

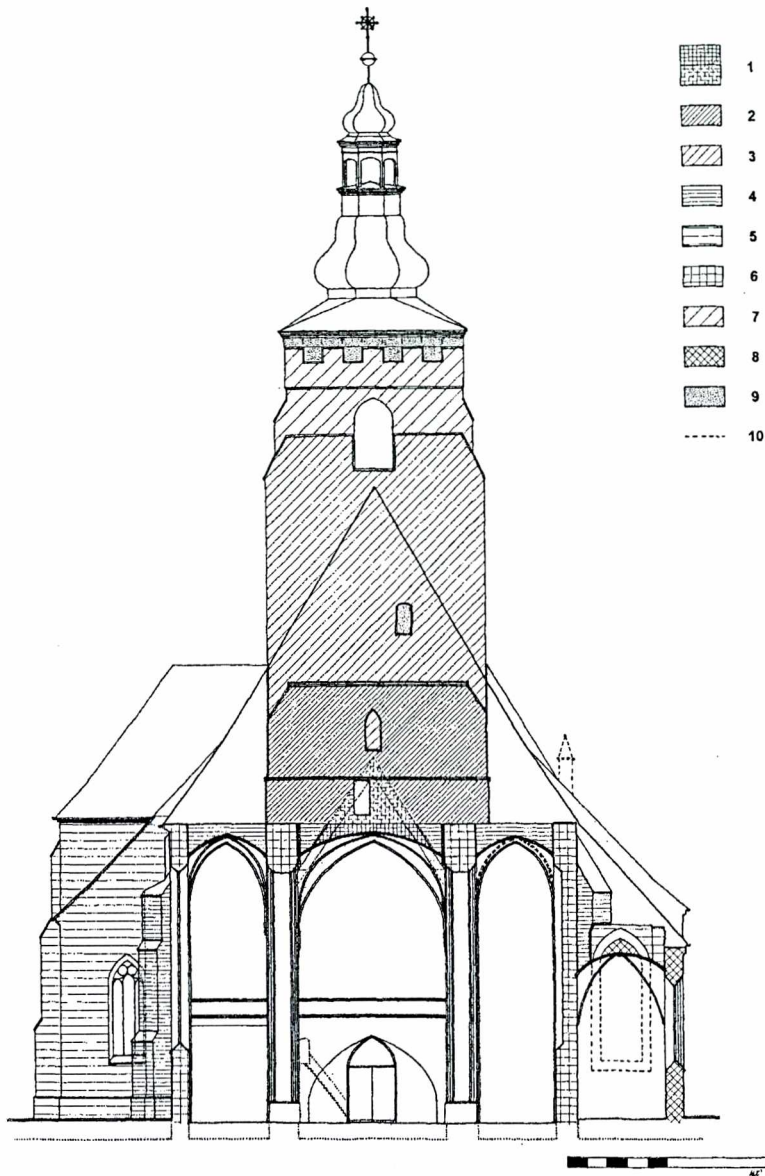
Ryc. 11. Rozwarstwienie murów kościoła w przekroju przez prezbiterium i zakrystię z widokiem na korpus, wieżę i kaplice: 1 – relikw szczytu prezbiterium kościoła z ostatniego dwudziestolecia XIII–początku XIV w., 2–5 – mury z 1. połowy XV w. (2 – I etap budowy wieży, 3 – II etap budowy wieży, 4 – korpus, 5 – kaplica), 6 – prezbiterium, 7 – mur nadbudowy wieży z 1483–1495 r., 8 – mury zakrystii z 1526 r., 9 – mur nowożytny, 10 – rekonstrukcje

Fig. 11. Stratification of the church walls in a section through the presbytery and sacristy with a view of the church body, tower and chapels: 1 – relic of the church gable from the last twenty years of the 13<sup>th</sup>–beginning of the 14<sup>th</sup> c., 2–5 – walls of the 1<sup>st</sup> half of the 15<sup>th</sup> c. (2 – first stage of tower building, 3 – second stage of tower building, 4 – church body, 5 – chapels), 6 – presbytery, 7 – tower superstructure wall from 1483–1495, 8 – sacristy walls from 1526, 9 – contemporary wall, 10 – reconstructions

Przeprowadzona przez nas analiza wznoszenia murów kościoła umożliwia sformułowanie wniosku, że w okresie jego odbudowy po pożarze w 1483 r. został wymurowany od nowa szczyt bez blend, oparty na ścianie zamykającej nawę północną od zachodu i nadbudowano wieżę (ryc. 11–13).

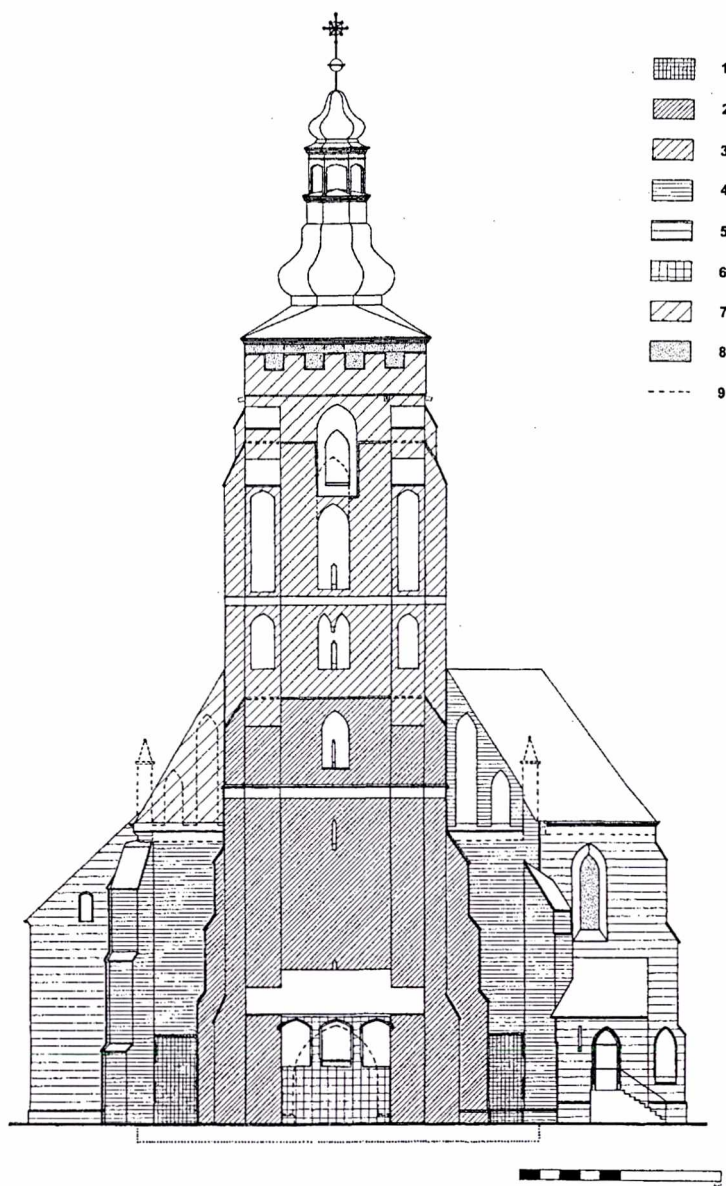
Ryc. 12. Rozwarstwienie elewacji zachodnich kościoła, wieży i kaplic: 1 – mury korpusu bazylikowego z ostatniego dwudziestolecia XIII–początku XIV w., 2–5 – mury z 1. połowy XV w. (2 – pierwszego etapu budowy wieży, 3 – drugiego etapu budowy wieży, 4 – korpusu halowego, 5 – kaplica), 6 – mury szczytu północnego korpusu i nadbudowy wieży z 1483–1495 r., 7 – mur z 1496 r., 8 – mury nowożytny, 9 – rekonstrukcje

Fig. 12. Stratification of the west elevations of the church, tower and chapels: 1 – basilica body walls from the last twenty years of the 13<sup>th</sup>–beginning of the 14<sup>th</sup> c. 2–5 – walls from the 1<sup>st</sup> half of the 15<sup>th</sup> c. (2 – first stage of tower building, 3 – second stage of tower building, 4 – church body, 5 – chapels), 6 – tower superstructure walls from 1483–1495, 7 – sacristy walls from 1496, 8 – contemporary walls, 9 – reconstructions

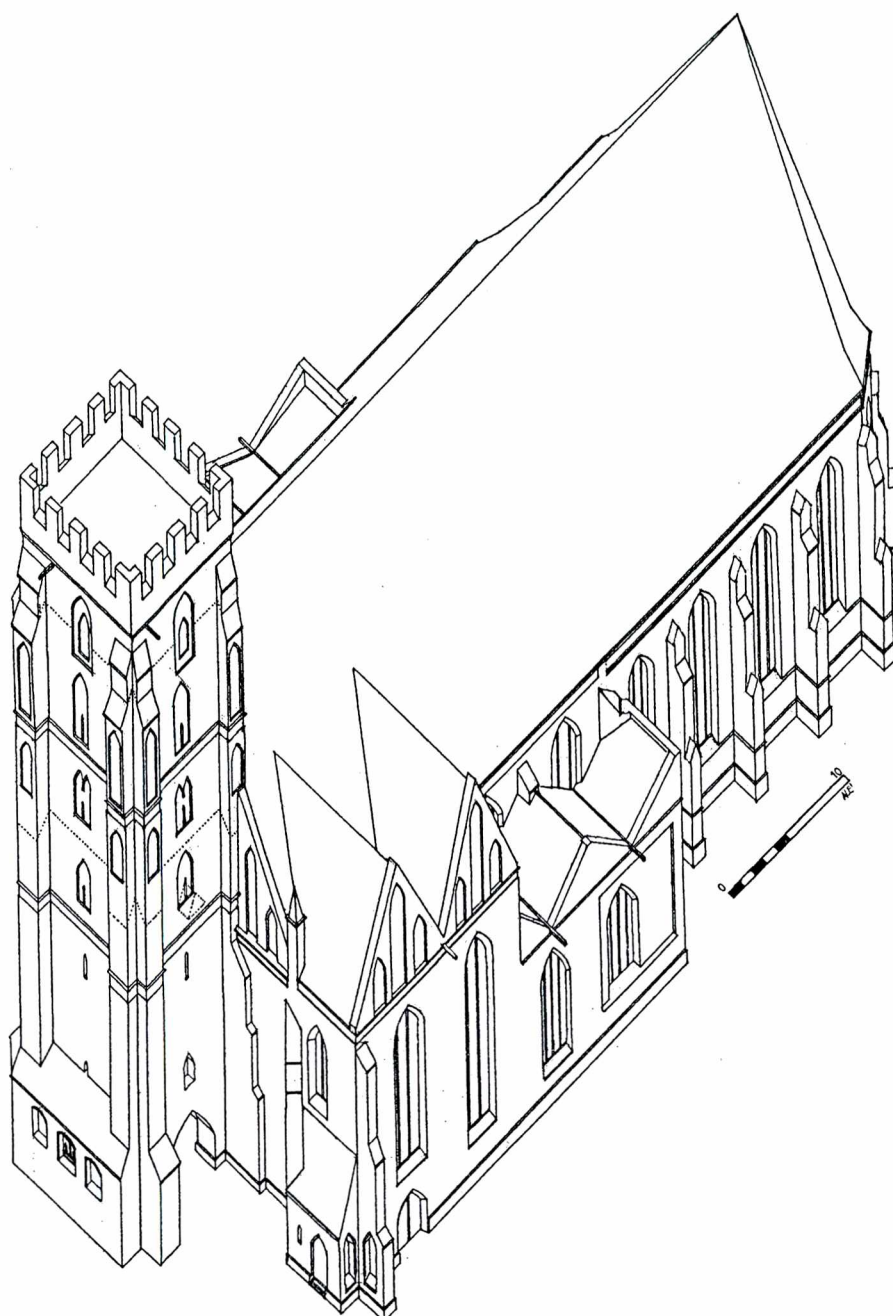
Ryc. 13. Rekonstrukcja kościoła z końca XV w. w widoku od południowego zachodu. Linią kropkowaną zaznaczono etapy budowy wieży

Fig. 13. Church reconstruction from the end of the 15<sup>th</sup> c. viewed from the south-west. Dotted line shows stages of tower building

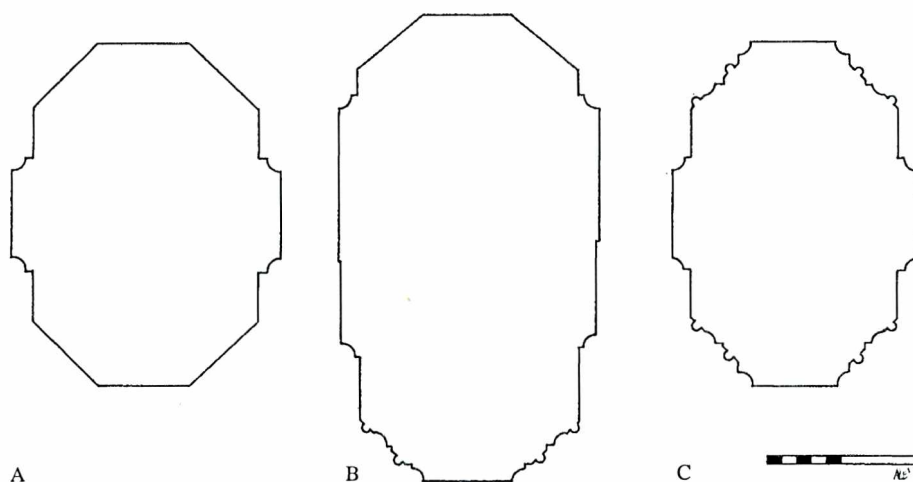
Ryc. 14. Przekroje filarów między nawowych: A – korpusu, B – gurtów międzyprzęsłowych, C – prezbiterium

Fig. 14. Sections through between-the-nave pillars: A – church body, B – between-the-nave buttresses, C – presbytery
