DIE
HOLZKIRCHEN UND HOLZTÜRME
DER
PREUSSISCHEN OSTPROVINZEN

SCHLESIEN – POSEN – OSTPREUSSEN – WESTPREUSSEN – BRANDENBURG
UND POMMERN.

MIT 40 TAFELN UND 117 IN DEN TEXT GEDRUCKTEN ABBILDUNGEN.

BERLIN.
VERLAG VON JULIUS SPRINGER.
1905.

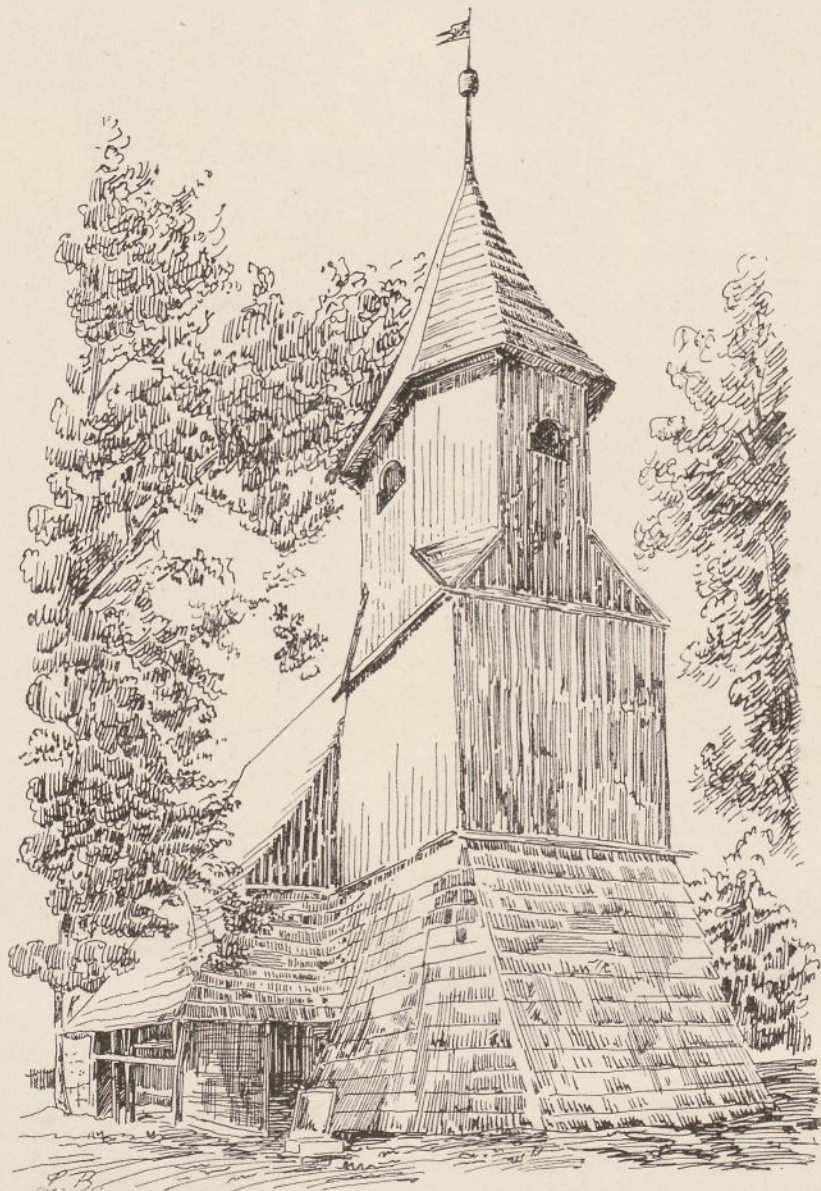
Abb. 46. Schönfeld.

- geschrägte Schlepplach zum Schutze des Turmsockels. Abb. 46.
40. Deutsch-Würbitz. IV 19. E. Tochterk. 3seitig geschlossener Chor. Geböschter Westturm mit Haube, von unten auf um einen gewaltigen Kaiserstiel gefügt.

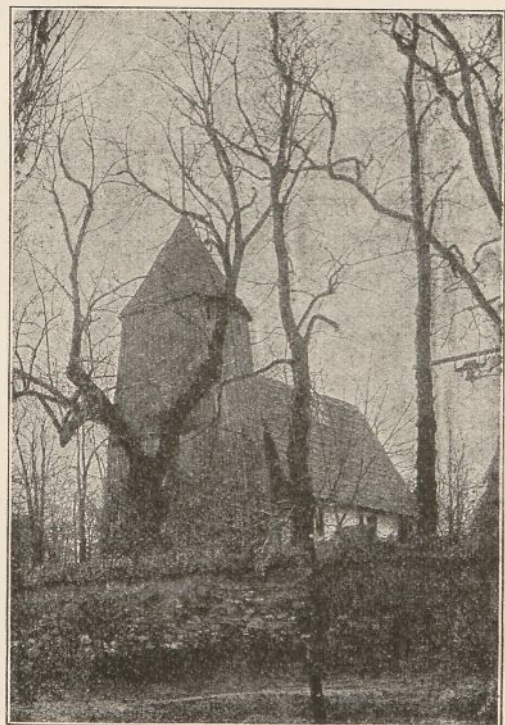
Abb. 51. Polanowitz.

durchlaufend und auf 3 Seiten mit Emporen umgeben, gerade geschlossen. Große Westempore. Geböschter Westturm mit Zeltdach. Barockdachreiter. Zentralblatt der Bauverwaltung 1903, S. 151. Abb. 50—53.

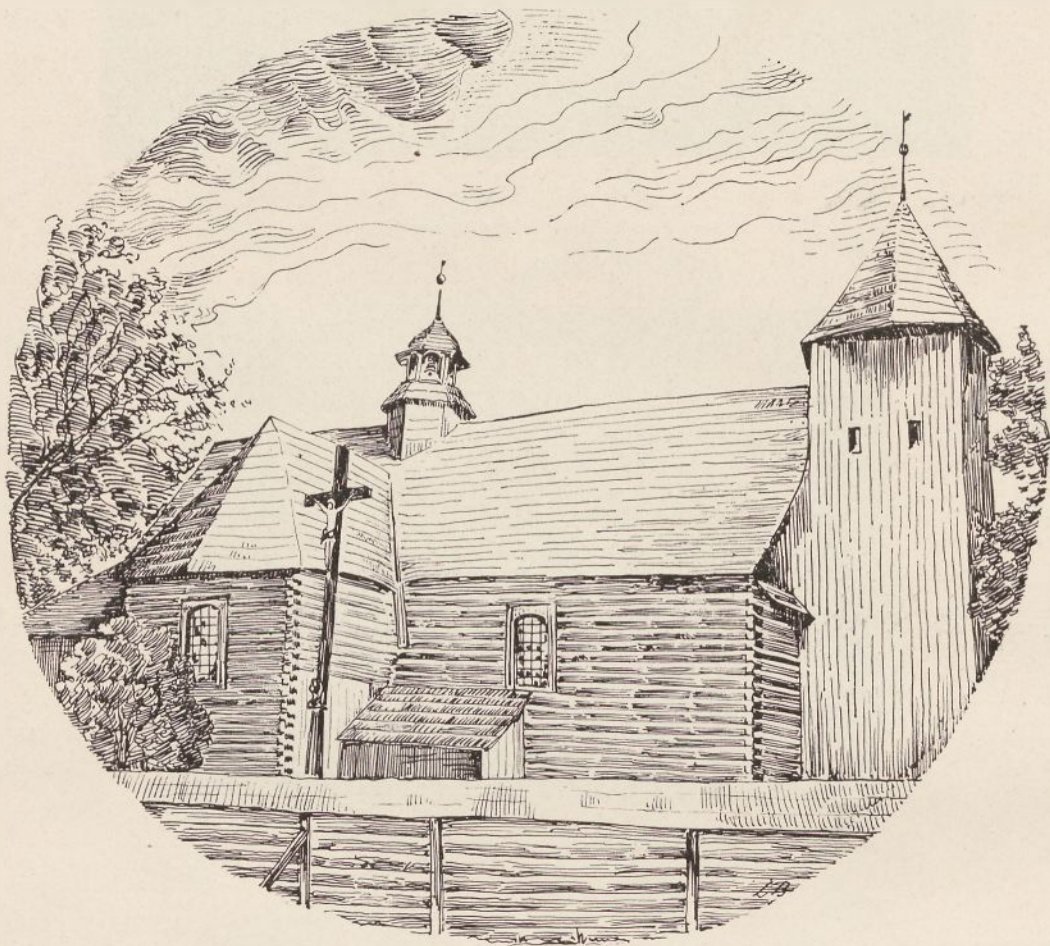
Abb. 54. Bierdzan.

Kreuzes sind nach drei Seiten des Sechsecks geschlossen; der gerade geschlossene Westflügel von durchbrochenen Türmchen überstiegen. Die Decke ist ein mit Brettern verschaltes Klostergewölbe mit reicher ornamentaler Malerei. Die durchbrochene Barockhaube über der Vierung ist abgetragen.“

46. Bierdzan. IV 219. K. Pfarrk. 1711 errichtet. Der Grundriß bildet ein lateinisches Kreuz. Chor 3seitig, Kreuzarme gerade geschlossen. Geböschter Westturm mit 8seitiger Zeltpitze. Dachreiter. Flachbogige Fenster. Wände und Decken mit figürlichen Malereien. Ohne Umgang. Photographie im Fürstbisch. Diozes. Archiv. Abb. 54.
47. Comprachtschütz. IV 222. K. Pfarrk. Im Visitationsprotokoll von 1679 mit Ausnahme vielleicht des Turmes — als vorhanden erwähnt, 1702 erneuert. Chor 3seitig geschlossen. Decke flach getüfelt. Chor und Langhaus durch bogenförmigen Ausschnitt der Trennungswand verbunden. Am Kämpfer Triumphbalken. Westturm mit 4seitigem Zeltdach. Zweifach gekuppelte Fenster, kein Umgang. Barockdachreiter. Photographie im Fürstbisch. Diozes. Archiv.

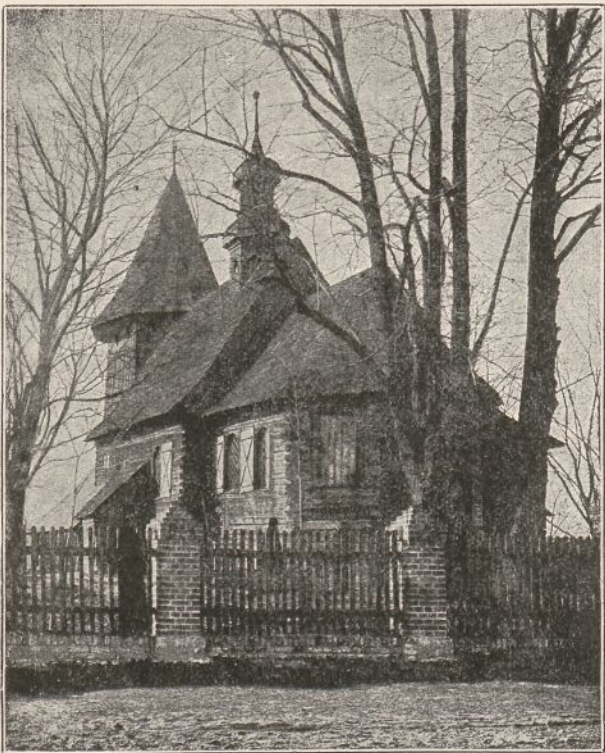
Abb. 56. Laskowitz.

^{LASKOWITZ}
66. Laskowitz. K. Kirche. 1686 erbaut. Eingezogener 3seitiger Chor mit Holztonne überdeckt. Langhaus mit flacher Decke. Empore über der Sakristei mit ausgeschnittener Umrahmung. Geböschter Westurm mit 8seitigem Zeltdach. Barockdachreiter. Zentralblatt der Bauverwaltung 1903, S. 154. Abb. 56 u. 57.

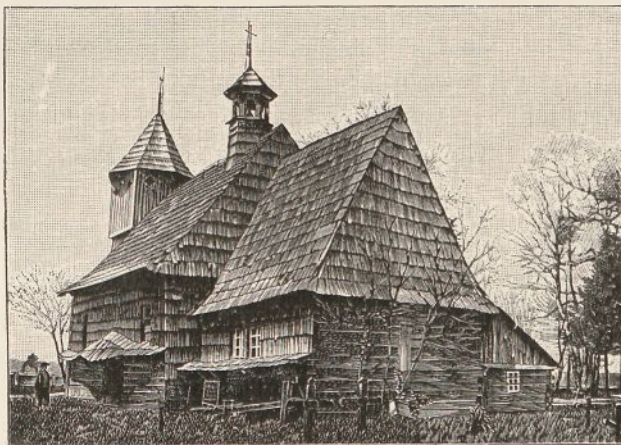
Abb. 59. Alt-Rosenberg.

74. ^{STARE OLEŚNO} Alt-Rosenberg. IV 255. K. Tochterk. 1679 erwähnt. Eingezogener gerade geschlossener Chor mit Tonne überwölbt. Westturm unten geboscht, oben vortretend mit 8 seitiger Zeltspitze. Über dem Langhaus 8 seitiger Dachreiter mit Zeltspitze. Kein Umgang. Wände und Decken waren 1679 bemalt. Zentralblatt der Bauverwaltung 1903, S. 151. Aufnahmezeichnungen Taf. 3 und 4. Abb. 59.

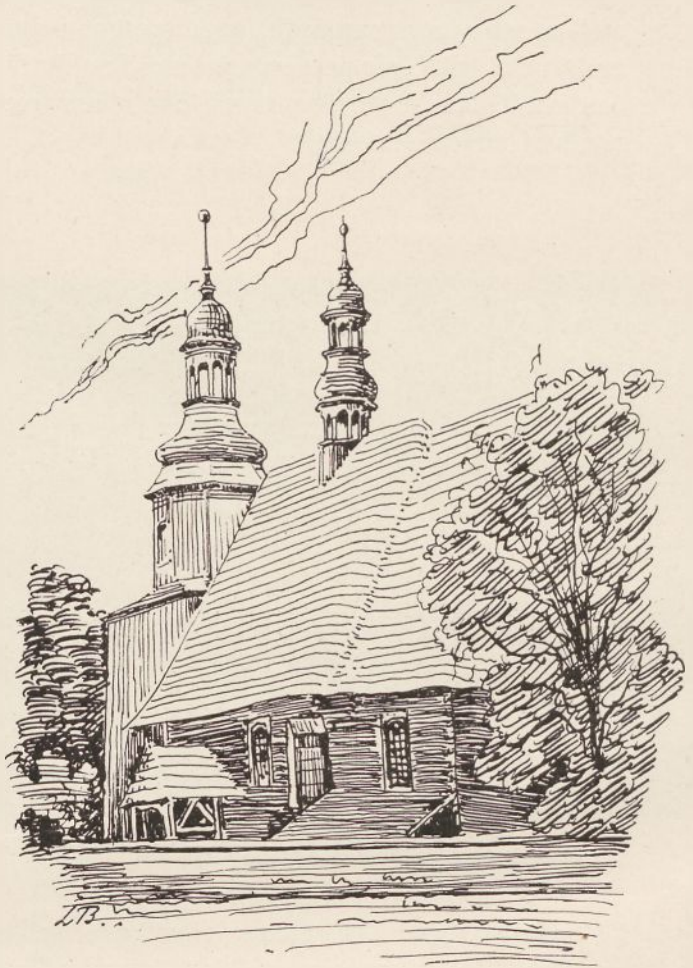
Abb. 61. Zembowitz.

81. Zembowitz. ^{ZEMOWICE} IV 258. K. Pfarrk. 1679 mit abgesondertem Turm erwähnt. Eingezogener gerade geschlossener Chor. Über der Sakristei Empore. Westturm ohne Böschung, oben zurückgesetzt, mit einmal durchbrochener Barockhaube. Dachreiter mit zweimal durchbrochener, außergewöhnlich hoher, lebhaft umrissener Barockhaube. Flachbogenfenster. Kein Umgang. Photographie im Fürstbisch. Diözes. Archiv. Abb. 61.

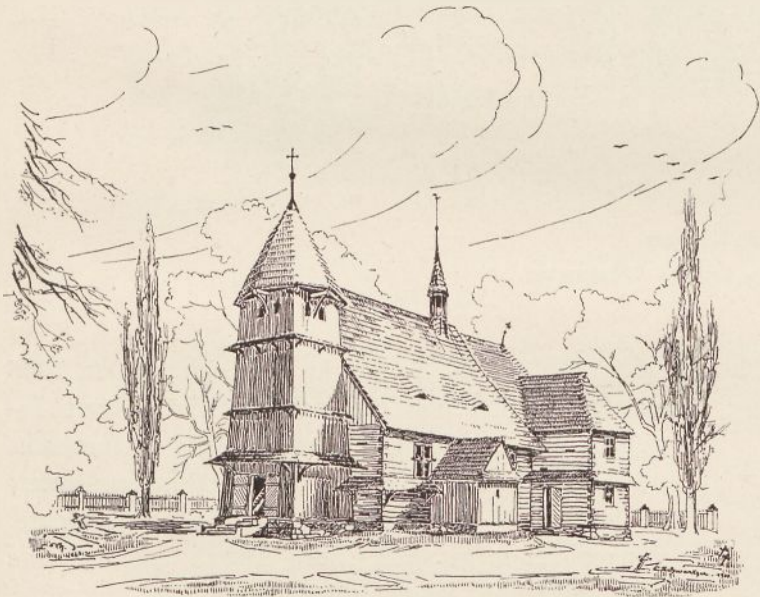
Abb. 62. Dziergowitz.

96. Dziergowitz. IV 288. K. Pfarrk. Eingezogener gerade geschlossener Chor, tonnengewölbt. Geböschter Westturm mit 8seitiger Zeltspitze und Flugdächern, angeblich früher in Lohmau. Nördliche Kapelle und südliche Sakristei mit Loge darüber später angebaut. Abbruch genehmigt. Bericht des Provinzial-Konservators von Schlesien 1900-1902, S. 44. Aufnahmezeichnungen Taf. 7 u. 8. Abb. 62.

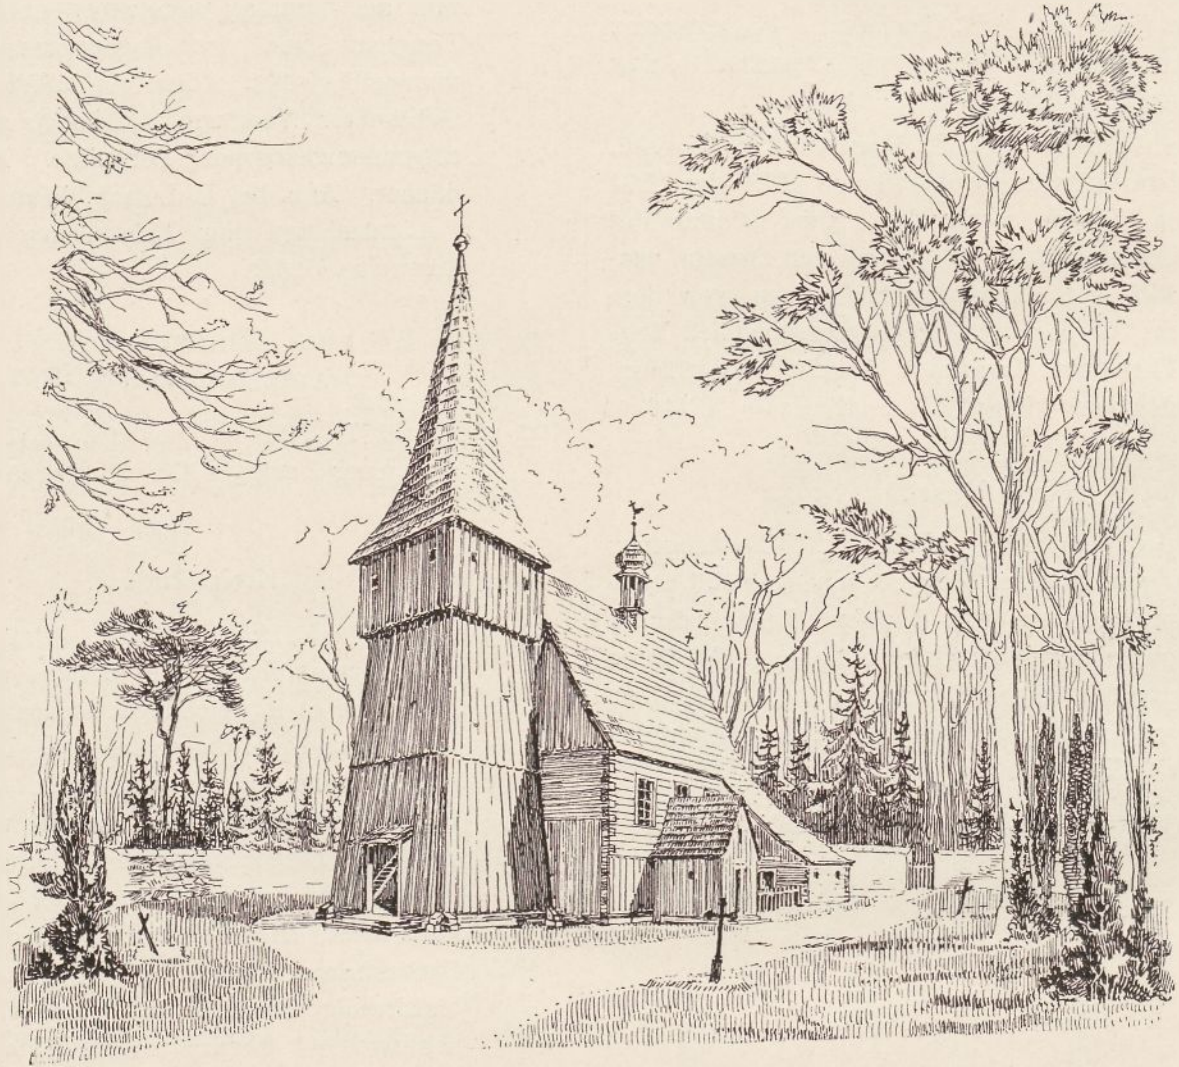
Abb. 63. Polnisch-Krawarn.

105. Polnisch-Krawarn. IV 326. K. Pfarrk. 1679 erwähnt. 1709 neu erbaut. Eingezogener 3seitiger Chor mit Holztonne überwölbt. Geböschter Westturm mit überhängendem Glockengeschoß und hoher Zeltspitze. Barockdachreiter. Abb. 63. Photographie im Fürstbisch. Diözes. Archiv.

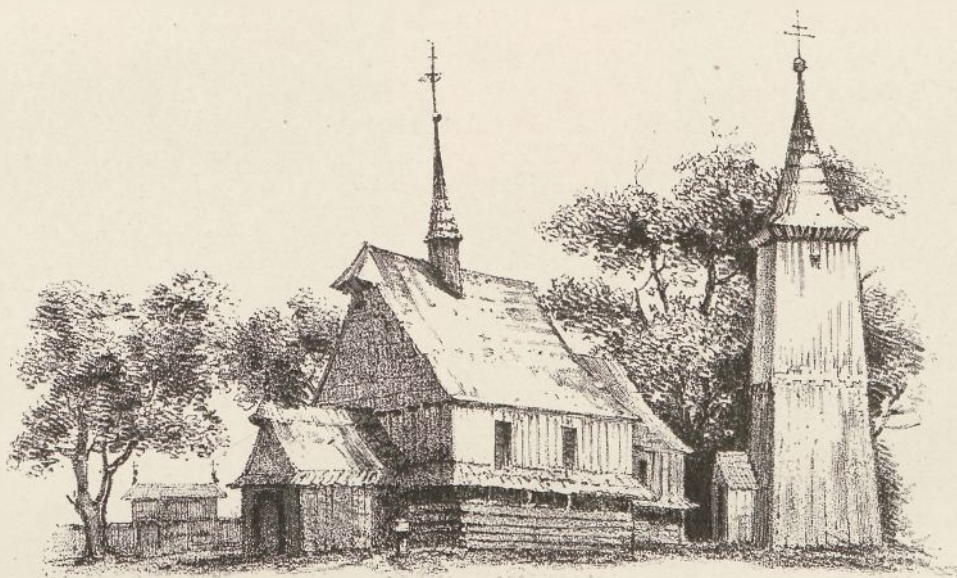
Abb. 64. Syrin.

114. Syrin. IV 347. K. Tochterk. 1305 gegründet, 1306 durch Weihbischof Nicolaus geweiht. Laut Inschrift auf der Schwelle der Südseite 1510 erbaut. 1679 bestätigt und bereits mit Turm ausgestattet: in parietibus diversae figurae imaginum pictae. Eingezogener gerader Chor. Durch flache Tonne mit seitlichen wagerechten Anläufen überwölbt. Unter den Fenstern des ganzen Baues Flugdach, das am Chor weiter ausladet. Anfänglich ohne Turm mit Spitzdachreiter. Geböschter Westturm mit 4seitigem Zeltdach später etwas seitlich aufgebaut. Bemerkenswert die vorgekragten Nasen der Dächer. Die früher vorhandenen Malereien sind in „Schlesiens Vorzeit“ II 30 beschrieben. Vergl. Text S. 15. Abb. 64. C. Lachner, Geschichte der Holzbaukunst, S. 304. Abb. 125. Zeitschrift für Bauwesen, Jahrgang 1852, Taf. 44.

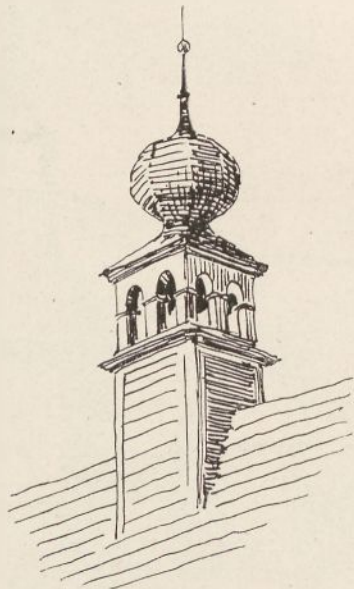
Abb. 67. Jedlownik.

dach und 8seitiger Spitze. Umgang. Eigenartiger Dachreiter. Abb. 67.

First und Traufe von Langhaus und Chor in gleicher Höhe. Ringsum Umgang. Geböschter Westturm mit überhängendem senkrechtem Glockengeschoß, darüber durchbrochene Barockhaube. Ähnlicher Dachreiter über dem Langhause.

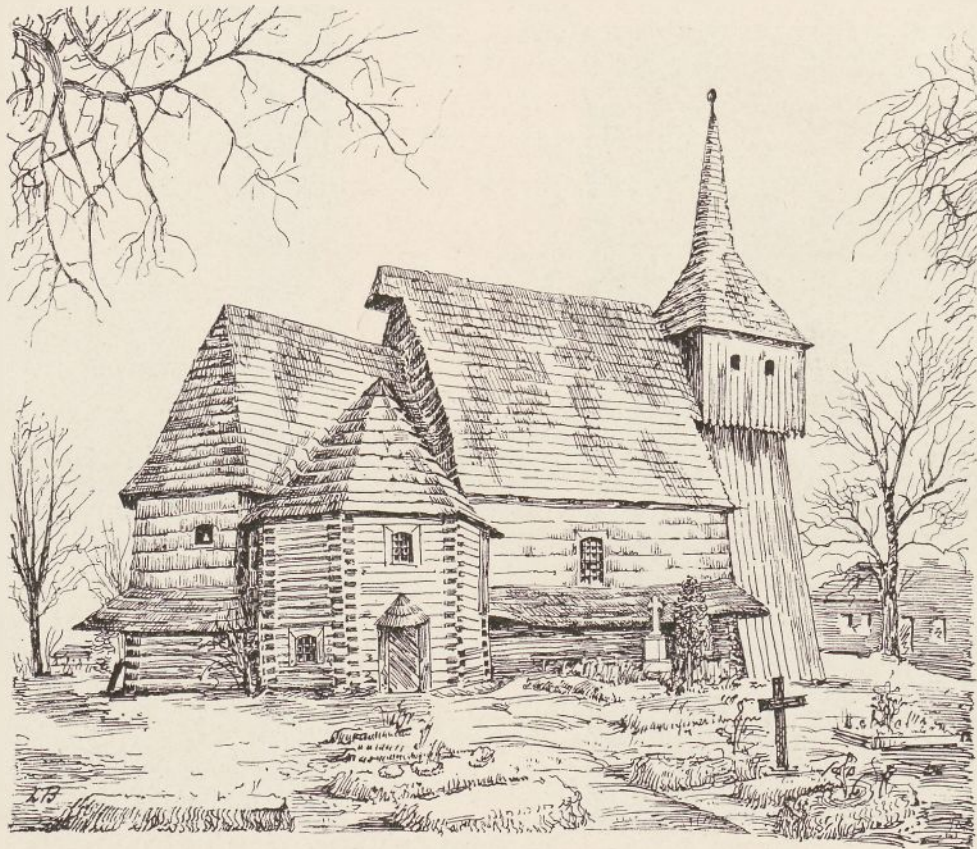
Abb. 72. Pstrzonsna.

mit senkrechtem überhängendem Glockengeschoß darüber Zeldach mit Kegelspitze. Zum Abbruch bestimmt. Abb. 72.

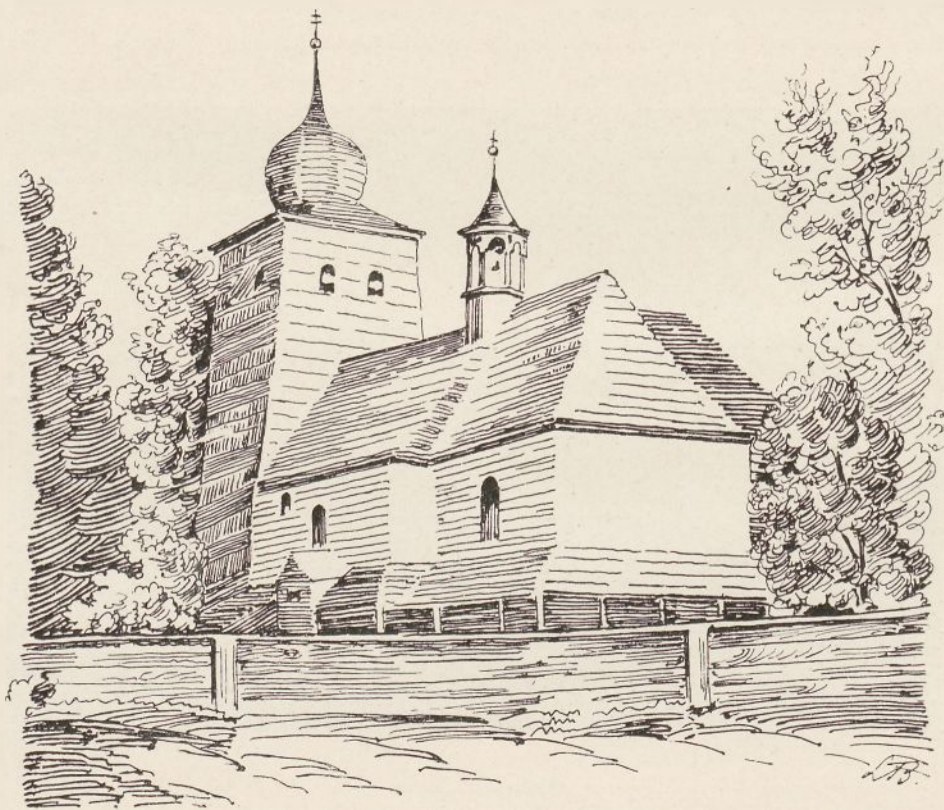
Abb. 73. Skrzyszow.

134. Skrzyszow. IV 370. K. Pfarrk. 1679 vorhanden. Eingezogener gerader Chor. Ringsherum Umgang. Geböschter Westturm mit Zwiebellhaube. Abb. 73.

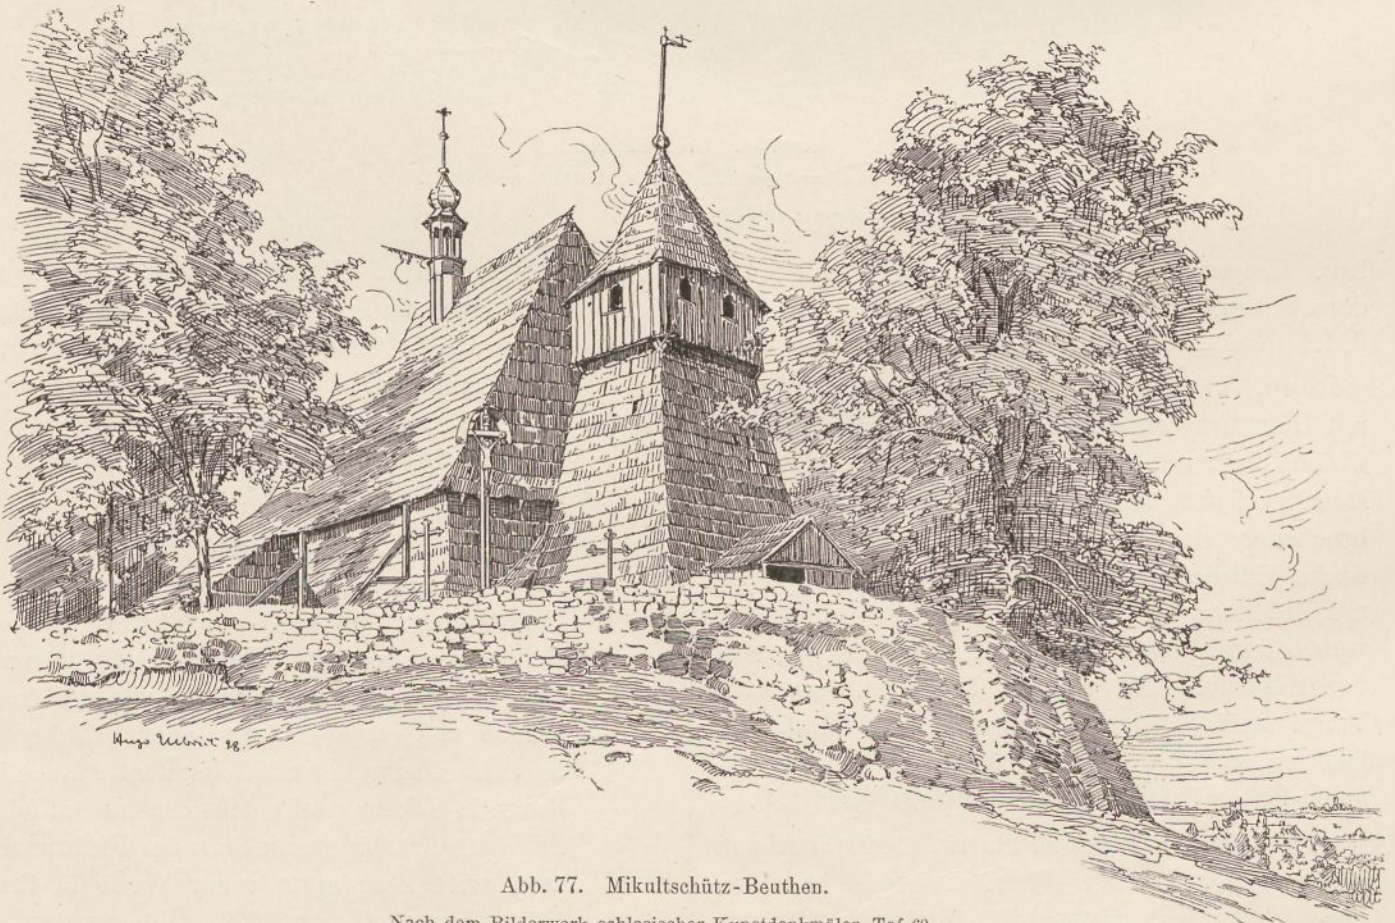
Abb. 77. Mikultschütz-Beuthen.

157. Mikultschütz-Beuthen. IV 420. K. Kirche. 1902 von Mikultschütz in den Stadtpark von Beuthen versetzt. Um die Wende des 16. Jahrhunderts

errichtet. Eingezogener 3 seitiger Chor. Ringsum Umgang. Massive Sakristei. Geböschter Westturm mit senkrechtem überhängendem Glockengeschoß und Zeltdach. Türpfosten und Stürze teilweise mittelalterlich nach-

Diese Fälle beweisen, daß das Wechseln des Standortes bei Holzkirchen vom 17. Jahrhundert bis heute vorkam. Das neueste wohlgelungene Beispiel ist die früher in Mikultschütz aufgebaute Kirche (Taf. 17 u. 18), die 1902 in den Stadtpark von Beuthen verpflanzt wurde. Die Kosten der Versetzung betragen einschließlich der Ausbesserung der vorgeschrittenen Schäden des Holzwerks etwa 12 500 M.

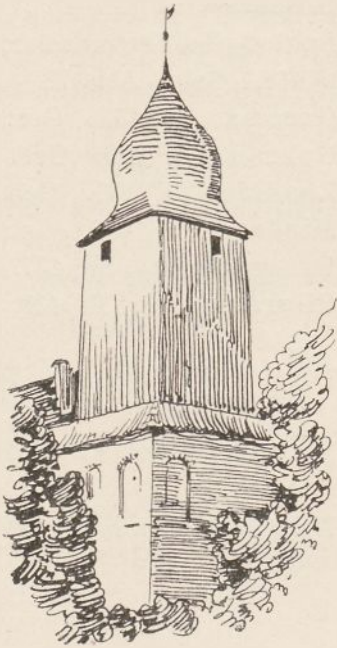
Abb. 104. Locken.

5. Locken. III 69 mit Abbildung.
Abb. 104. Oberer Teil von
Holz.
6. Manchengut. III 71 mit Ab-
bildung.

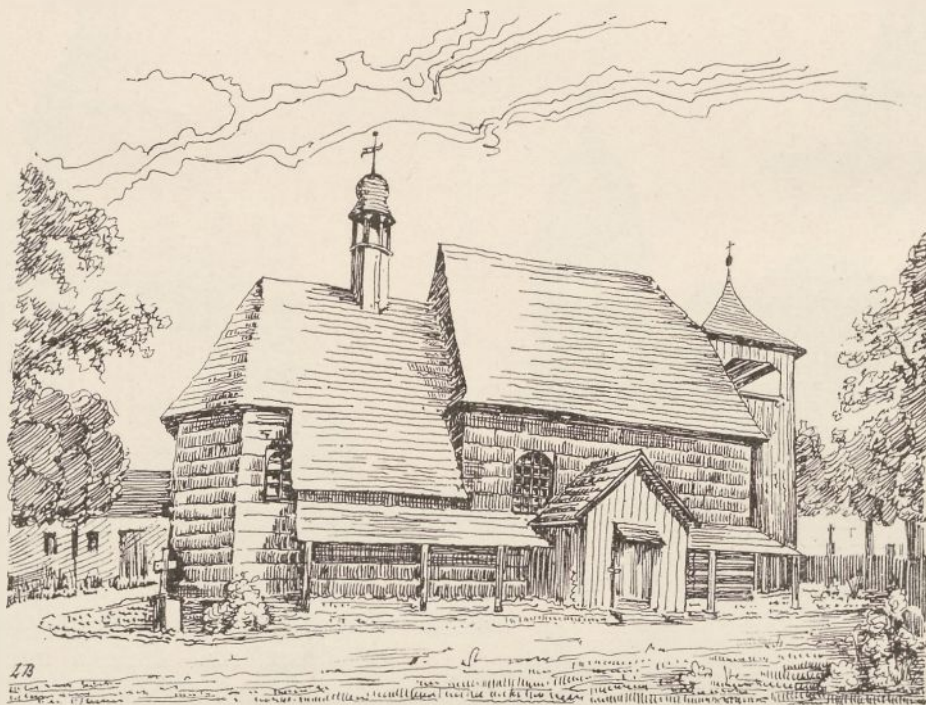
Abb. 112. Rydultau.

92. Rydultau. IV 369. K. Pfarrk. Visitationsprotokoll von 1679. Eingezogener 3seitiger Chor. Schiff mit 11,25 m Spannung. Tonnengewölbe. Geböschter Westturm. Photographie im Fürstbisch. Diozes. Archiv. Abb. 112—114.
93. Kotten. K. K. Visitationsprotokoll von 1679. Holzturm.
94. Groß-Gieraltowitz. K. K. Visitationsprotokoll von 1679. Eingezogener 3seitiger Chor. Geböschter Westturm mit überhängendem senkrechtem Glockengeschoß und 4seitigem Zeltldach. Barockdachreiter. Photographie im Fürstbisch. Diozes. Archiv.
95. Schechowitz. K. K. Visitationsprotokoll von 1679. Holzturm.
96. Ziemintzietz. K. K. Visitationsprotokoll von 1679. Langhaus von Holz.

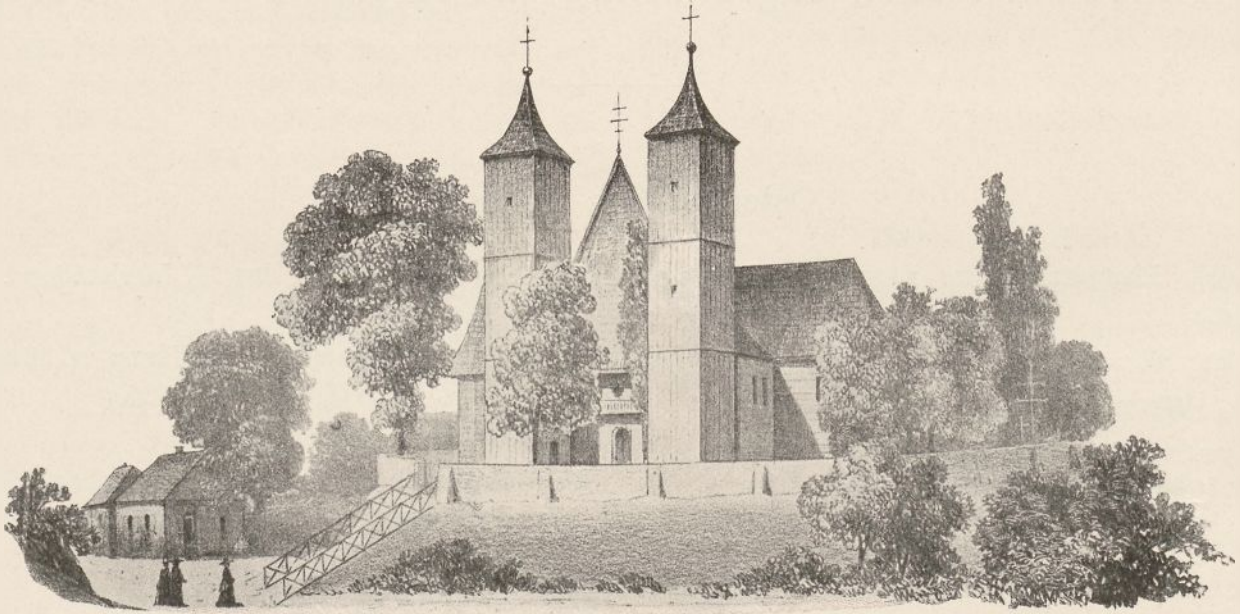
Abb. 116. Tuscolas.

25. Tuscolas. K. K. (Nahe der schlesischen Grenze.)
1737 laut Inschrift gebaut. 1746 restauriert. Lang-
haus und Chor dreischiffig in bedeutenden Ab-
messungen erbaut und mit Holztonne überdeckt.

Letzterer 3seitig geschlossen. Nach Norden und
Süden durch überwölbte Kapellen mit geradem
Anlauf überwölbt. Westfront mit 2 Türmen flan-
kiert. Zeitschrift für Bauwesen (Cuno) 1856, Taf. 46.
