# Bericht des Provinzial-Konservators der Kunstdenkmäler der Provinz Niederschlesien

über die Tätigkeit

1. Januar 1925 bis 31. Dezember 1926,

an die Provinzial - Kommission zur Erhaltung  
und Erforschung der Denkmäler Niederschlesiens.

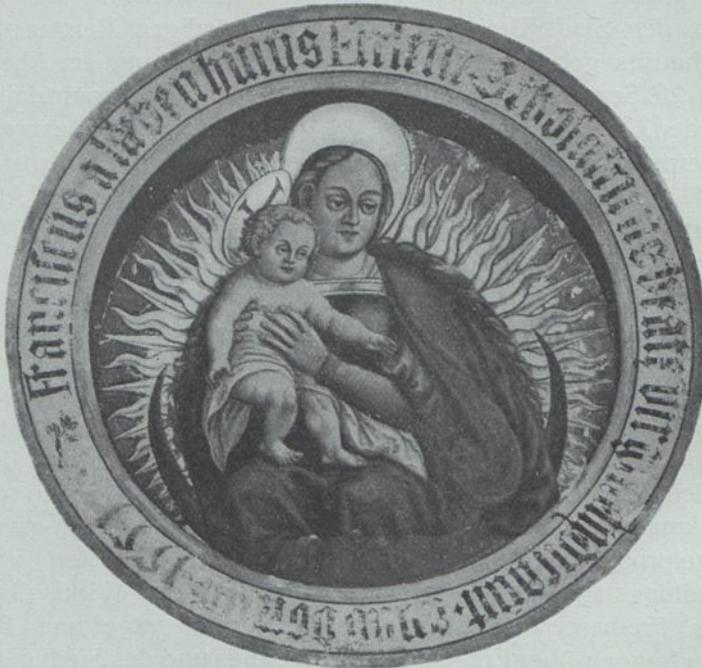
Abb. 1. Deckenschild aus dem Dom in Glogau.

Schild 1 zeigt die Gottesmutter Maria mit dem Kinde, sitzend und von einem goldenen Strahlenkranze umgeben, der sich kräftig vom blauen Hintergrunde abhebt. Das Kleid der Madonna ist rot, der Mantel blau. Die Umschrift lautet — mit Ergänzung der Abkürzungen in Klammern —: Franciscus a laeben huius ecclesiae scholasticus beate virgini M(ariae) (de)dicavit anno domini 1551. Abb. 1.

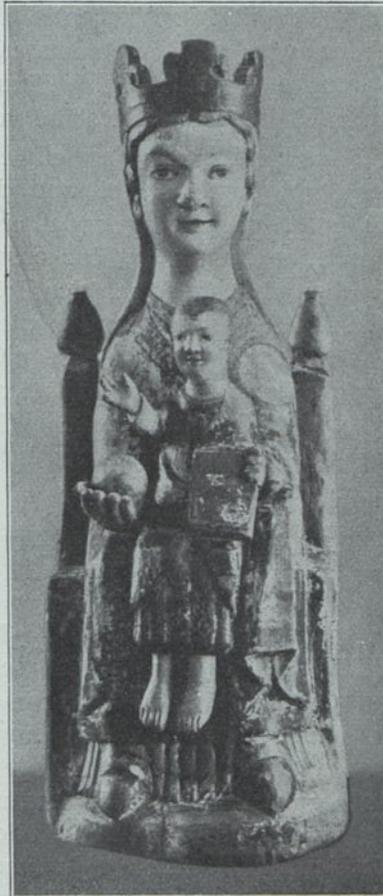
Abb. 2. Gnadenbild in der Kath. Pfarrkirche in Wartha.

Katholische Pfarrkirche. (Verz. II 132.) Das alte Gnadenbild, ein einzigartiges Werk, bei weitem die älteste Holzplastik in der Provinz, wurde durch den Kunstmaler A. Baecker instandgesetzt, wobei das Stück leider an Altertumsreiz einbüßte. Abb. 2.

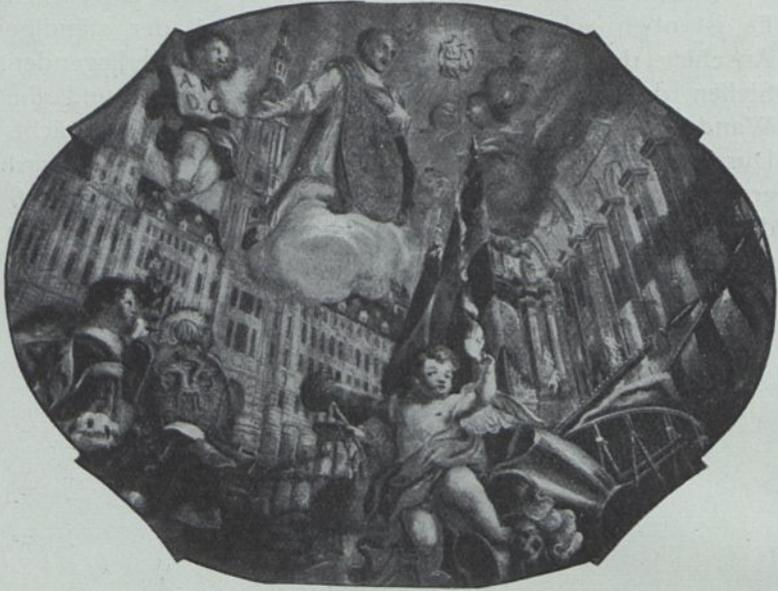
Abb. 3. Deckenbild im Flur des Universitätsgebäudes in Breslau.

bereitzustellen, Arbeiten, die durch den Kunstmaler Fey aus Charlottenburg ausgeführt wurden. Abb. 3.

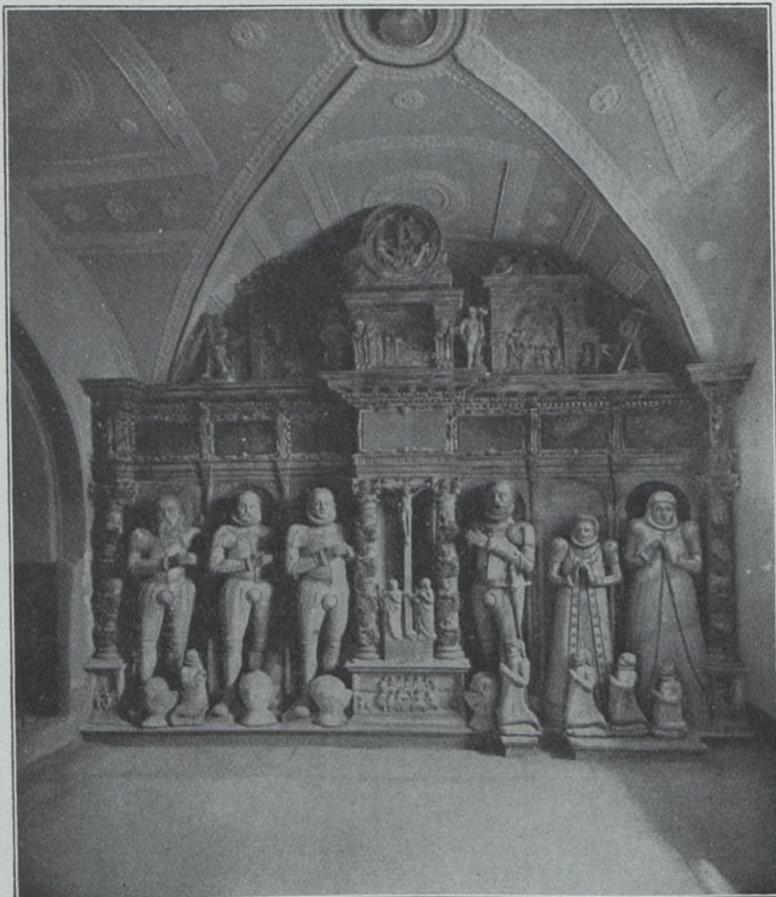
Abb. 6. Gräblich Schaffgotsch'sches Grabdenkmal in der Kath. Pfarrkirche zu Greiffenberg.

Das bemerkenswerte Schaffgotsch'sche Grabmal wurde instandgesetzt. Abb. 6.

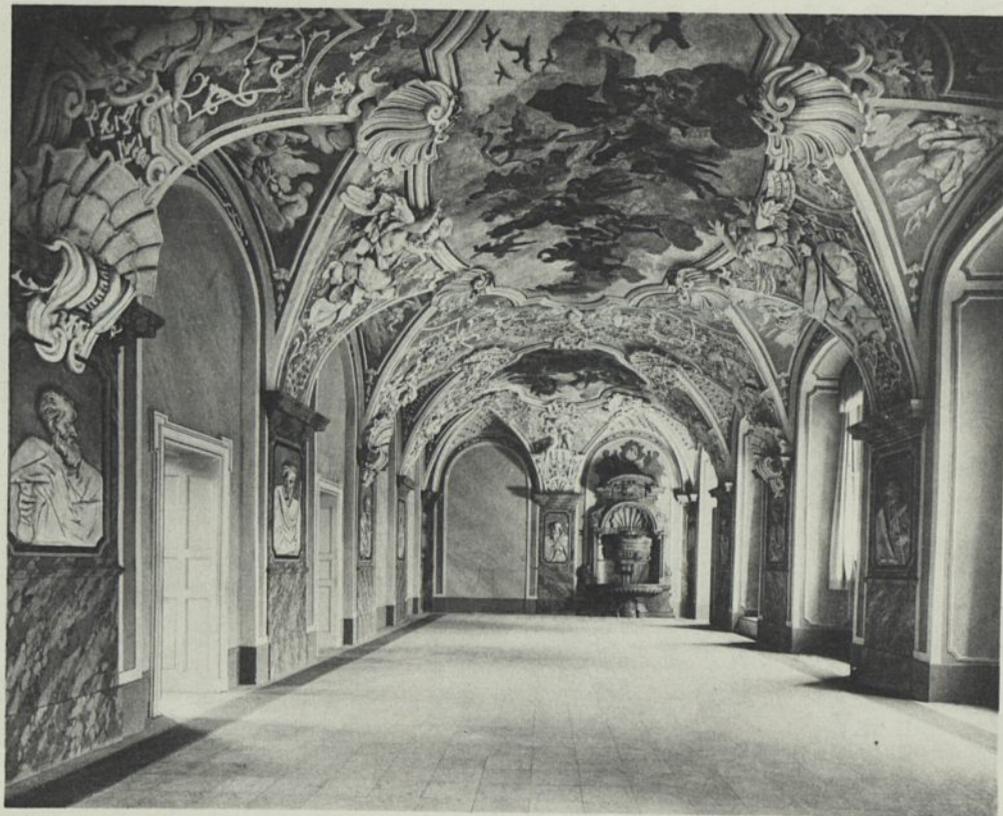
Veröffentlichungen II.  
Tafel 5.

INNENANSICHT DES REMTERS.

Der erhaltene, meist als Remter bezeichnete letzte Teil der umfangreichen Anlage des Dominikanerklosters gehört zu den Neubauten, die der Prior Humbert Derbelius 1724 erstellen ließ. Der Saal ist 21 m lang, 7 m breit und über den gegliederten Wänden mit einem flachen Muldengewölbe mit Stichkappen überdeckt. Die Wandpfeiler wie auch die Gewölbeflächen sind mit Figuren und plastischen Zierformen geschmückt. Alle diese Teile mußten sachgemäß gereinigt und ausgebessert werden und erhielten dann eine dem Stile des Saales entsprechende Bemalung. Die wichtigste Aufgabe, die vom Pfleger Sobeck durchgeführt wurde, bestand in der Aufdeckung und Ausbesserung der mit vielfachen Kalkanstrichen überzogenen Deckengemälde. Der Saal erhielt eine unter dem Fußboden verlegte Heizanlage, ferner eine Beleuchtung, die, auf den Gesimsen der Wandpfeiler und hinter den Muschelornamenten angeordnet, durch zerstreutes Licht den ganzen Raum gleichmäßig erhellt. Der Fußboden wurde mit Solenhofener Platten belegt.

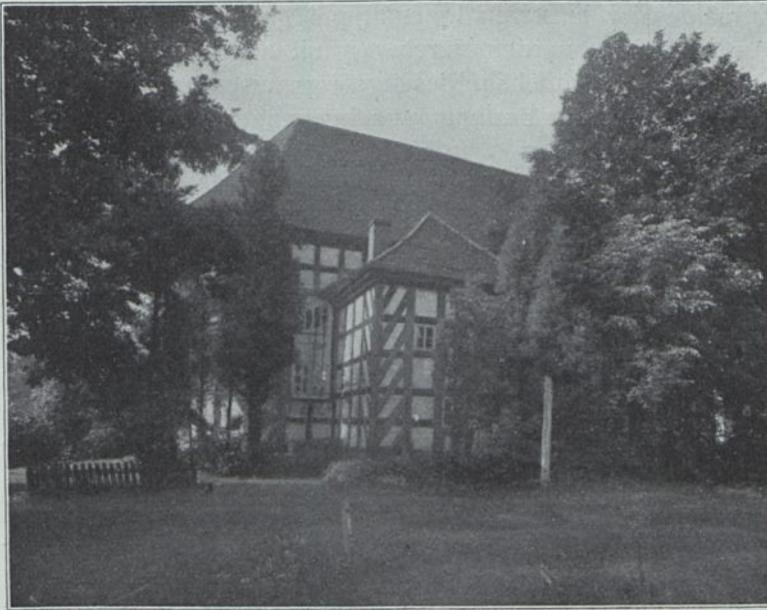
Abb. 7. Evgl. Pfarrkirche in Sänitz.

Evangelische Kirche. (Verz. III 775.) Abgabe eines Gutachtens über die inzwischen eingerichtete elektrische Heizanlage. Abb. 7.

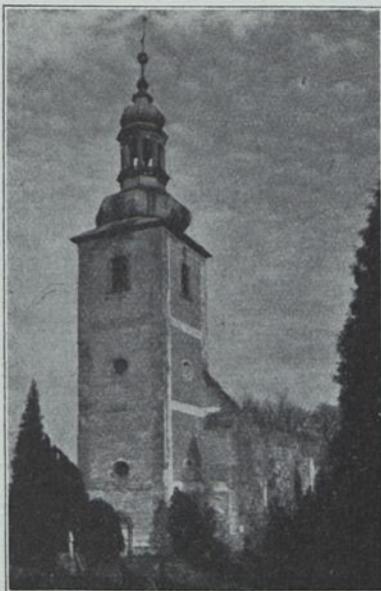
Abb. 8. Glockenturm bei der Kirchenruine in Neukirch, Kr. Schönau.

Glockenturm bei der Kirchenruine. (Verz. III 429.) Der neben der wertvollsten Kirchenruine Schlesiens stehende Glockenturm aus der Zeit um 1600, der bisher mit seinen alten Glocken seinem Dienste treu bleiben konnte, ist infolge Mittellosigkeit der Verpflichteten seit Jahren nicht unterhalten worden. Um den Weiterbestand des mit ansprechender Haube gezierten Bauwerks zu ermöglichen, sind Verhandlungen eingeleitet. Die Provinzial-Kommission wird sich mit einem Kostenbeitrag beteiligen. Abb. 8.
