Österreichische Burgen.

Otto Piper.

~~~~~  
Erster Theil. — Mit 262 Abbildungen.  
~~~~~

Wien 1902.

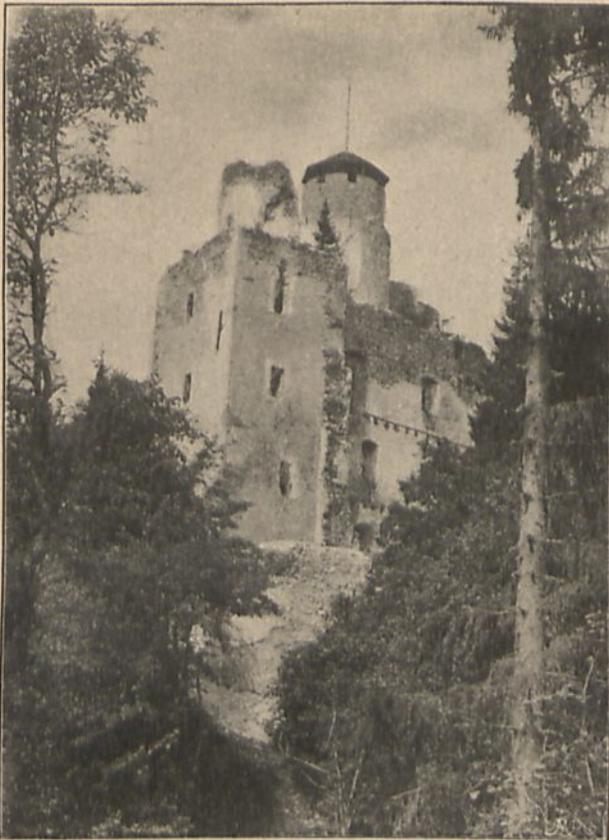
fig. 2.

Der Thorthurm — fig. 2 im Vordergrunde, von Nordosten gesehen — hat unten neben der Durchfahrt noch eine schmale Wachtstube mit einer einfachen Schlüsselscharte für Hafenbüchsen nach dem Thore hin. Neben dem Thurmthore war danach nicht mehr Platz für eine Fußgängerpforte, die darum, was sonst kaum vorkommt, für sich auf der noch übrigen östlichen Seite angebracht werden mußte. Diese war mit einem, das doppelt so weite Thor mit zwei Balkenriegeln über einander versperrbar. Die Eingangsthüre zu den drei oberen Stockwerken lag auf der Hofseite über der Durchfahrt, und nach dieser gesicherten Seite hin

Die Vorburg D wird ebenso wie B zum guten Theile ausgefüllt von dem südwestlich steil aufsteigenden nackten Felsen, während sie östlich von zwei Gebäuden begrenzt wird, dem Wohnbau f und der Kapelle v. Von ersterem ist nur noch die südwestliche Längswand erhalten, von welcher ein Theil auf fig. 2 zu sehen ist. Unten zweigetheilt mit zwei Eingangsthüren, hatte der Bau in dem mittleren überputzten Hauptstockwerke, hofwärts, drei rechteckige und wohl nur darüber solche auf der (Schüssen unmittelbar ausgefetzten) Außenseite.

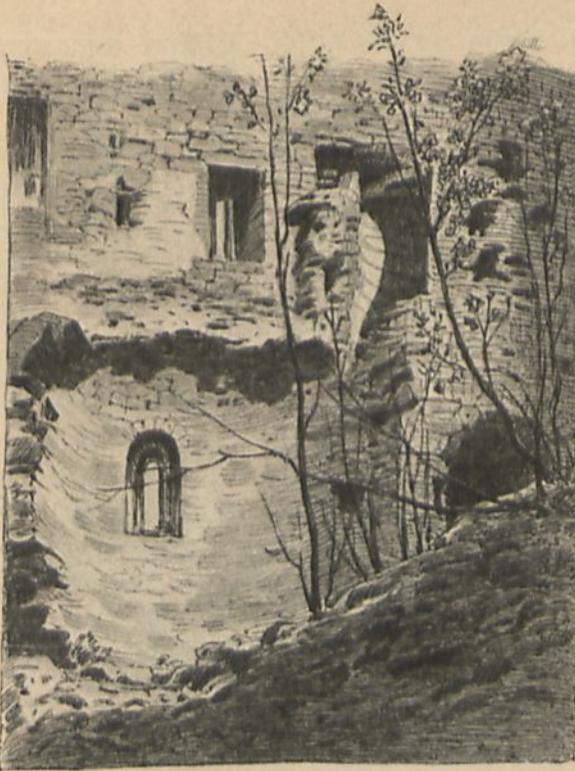
Fig. 25.

Über dem Thorwege lag die Kapelle, als solche nur noch durch Reste brauner, nichts figürliches darstellender Wandmalerei und eine Concha mit kleinem Rundbogenfenster in der nordöstlichen Außenmauer gekennzeichnet. Diese springt nicht, wie sonst wohl, nach außen in Form eines Erkers vor und kann daher nur flach sein. Neben ihr führte eine fast ganz zerstörte enge Wendeltreppe in den Raum über der Kapelle. (Fig. 25, Blick vom Hofe aus auf die Nordostwand.)

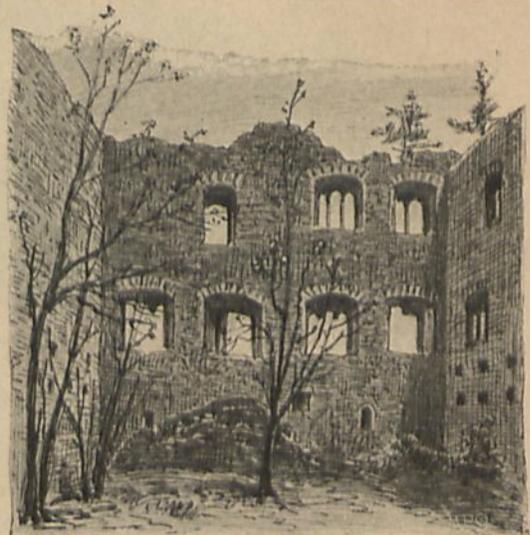
Fig. 26.

Das darüber befindliche Stockwerk scheint nach den schönen, gleichförmigen Kuppelfenstern nur ein großer Saal gewesen zu sein. Der Fußboden desselben ist allem Anscheine nach im Laufe der Zeit einmal höher gelegt worden, da die beiden Langseiten in einem Abstände von etwa einem halben Meter übereinander zwei Reihen der zur Aufnahme der Balkenköpfe bestimmten Löcher zeigen, von welchen nur noch in dem oberen Holzreste stecken. Auch das über dem Saale liegende oberste Geschoss hatte in der aussichtsreichen Ostecke noch ein durch die gleichen schönen Fenster ausgezeichnetes größeres Zimmer von 6 zu 8 m innerer Weite. (Fig. 26, Innenansicht der Nordostwand.)

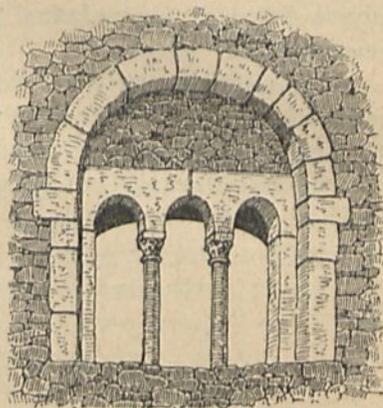
fig. 27.

Die dreifach gekuppelten Fenster (Fig. 27, Außenansicht) haben nach innen einfache Stichbogen und keine Seitenbänke, welche erst in der gothischen Zeit fast ausnahmslos gebräuchlich waren. Ihre Säulen mit spätromanischen Knospencapitälen sind im unteren, bequemer zugänglich gewesenen Geschoss völlig, oben guten Theiles beseitigt worden. Bemerkenswert ist, dass das halbrunde Feld (Tympanon) zwischen den je zwei Säulen und dem dieselben überspannenden Bogen mit einfachem Bruchsteinmauerwerk ausgefüllt ist, welches sich auch durch die dunkle Farbe des Rothsandsteines von der hellen der Haussteine stark abhebt, und dass auch eine Sohlbank aus Hausstein fehlt. Es dürfte hienach anzunehmen sein, dass beabsichtigt gewesen war, das ganze Mauerwerk zu überputzen. Über die ungleiche Vertheilung der Fenster in den beiden Stockwerken vergleiche das weiterhin bei Schloss Tirol Bemerkte. Das unten südwestlich letzte ist vermauert. Daneben befindet sich noch ein ganz schmales rechteckiges. Wir haben dasselbe, ebenso wie eine ähnliche Öffnung in dem anstoßenden Gebäude, als die Thür zu einem davor befindlich gewesenen Abtrittker anzusehen. Wo die als Spuren eines solchen durchaus gewöhnlichen Balkenlöcher fehlen, hieng der Erkerbau mit einer Blockzarge der Thür selbst zusammen, wie solches in dem Wohnturme von Bayersdorf in Salzburg noch zu erkennen ist.

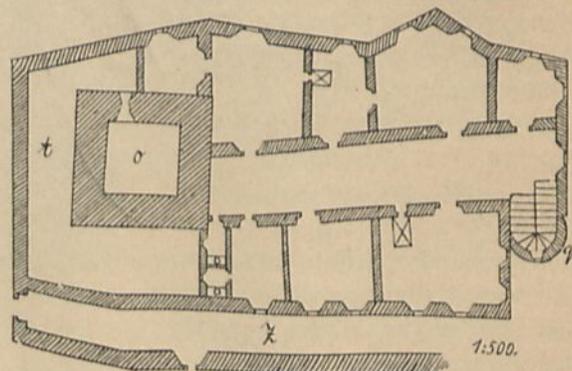
fig. 32.

In anerkennenswerter Weise hat man vor dem Abbruche des ausgebrannten Gebäudes einen Grundriss des Stockwerkes aufgenommen, welches im Norden zu ebener Erde lag (fig. 32). Wie eine Vergleichung mit fig. 31 ergibt, ist derselbe freilich nicht ganz genau ausgefallen. Es wird dabei der zum Theil über der Cisterne liegende Raum als das „Kuchel“ (Küche) bezeichnet. Der halbrunde Thurm im Südosten

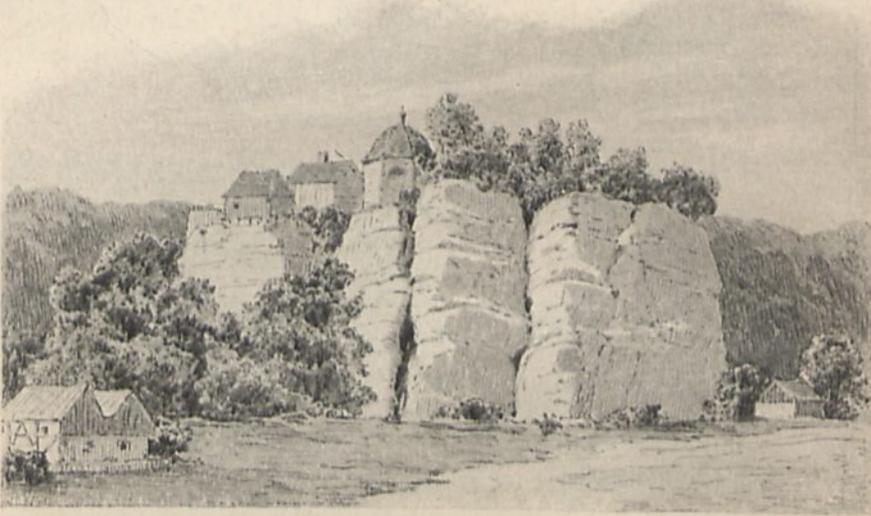
Fig. 38.

Schritte weite Einbuchtung (A, Fig. 36 und 37*), welche, nicht viel höher als das äußere Vorland liegend, hierhin nur zum Theil durch ein abgesondertes Felsstück (b) geschlossen ist. (Fig. 38, Ansicht des Felsens von Nordosten.) Neben demselben bleibt östlich eine weitere Lücke (v), während eine solche nach Westen nur die Breite eines Thores hat, und da nach oben die Felsen vollends aneinanderstoßen. Auch im (südlichen) Hintergrunde von A nähern sich die beiderseits wandsteilen Felsen des Massivs zunächst auch nur bis zur Breite eines Thores (c). Gleich dahinter wird dann das Massiv von einer reichlich meterbreiten, damit rechtwinkligen Spalte durchsetzt, deren Sohle, bei c fast bis zum Boden von A hinabgehend, von da aus nach Westen wie nach Osten schräg bis zur Oberfläche des ganzen Burgfelsens ansteigt.

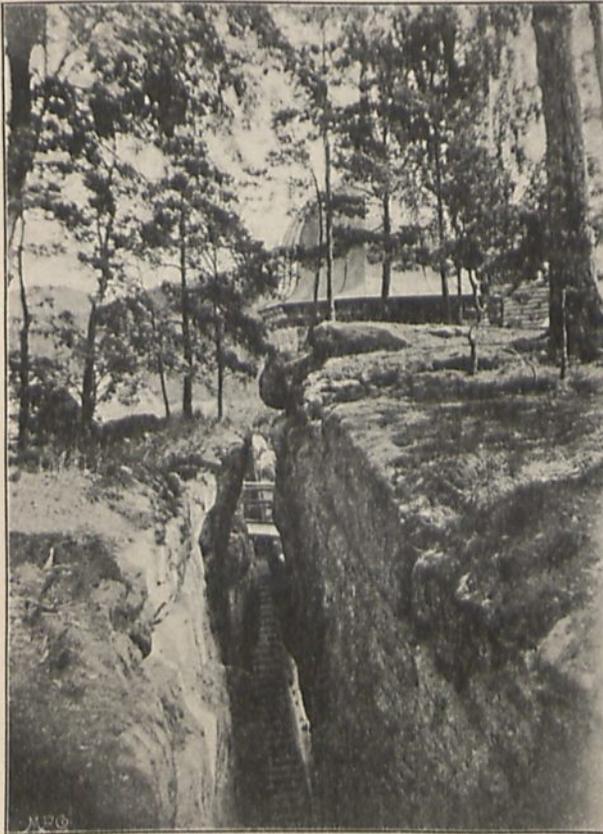
Fig. 40.

Seiten schräg aufwärts steigende Sohle ist durch sorgfältig ausgemeißelte, 20 cm hohe Stufen zu einer durch die Länge ihrer Arme imponierenden Doppelstreppe — jetzt in nichtsfagender Weise die „Ritterstiege“ genannt**) — gemacht worden (fig. 40, Blick von oben in der Richtung nach Osten), wobei man freilich den Zweispitz auch sonst noch zu der völlig gleich- und regelmäßigen Ausgestaltung dieser sehr eigenthümlichen Anlage wird haben gebrauchen müssen. Der westliche Treppenarm zählt in ununterbrochener Linie bis zum felsplateau nicht weniger als 76 Stufen, während der östliche mit 37 Stufen nur bis auf eine nicht so hoch liegende Vorstufe (r) des Massivs führt.

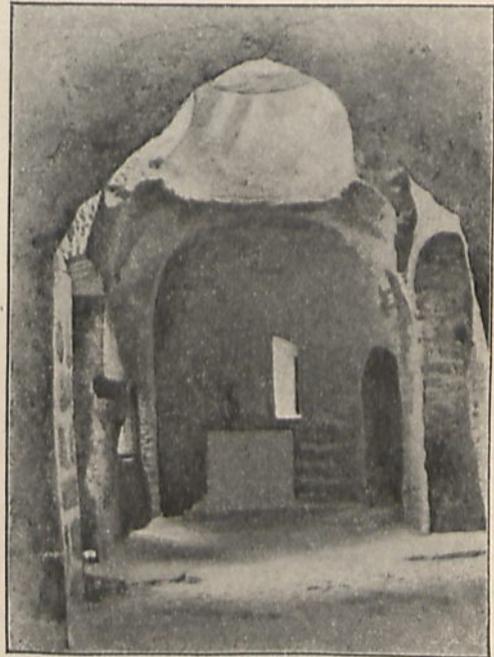
Fig. 42.

Hiernach haben wir allerdings anzunehmen, daß zunächst die schon erwähnte Kapelle (Fig. 42, Innenaussicht nach Osten) in ihrer heutigen Gestalt wesentlich der Einsiedlerzeit zuzuschreiben ist. Bei 3,35 zu 13,3 m Weite und entsprechender ansehnlicher Höhe ist sie weit aus der imposanteste der aus dem Felsen gehauenen Räume und die mühsame Aushöhlung eines so großen zu solchem Zwecke entspricht ungleich mehr der spä-

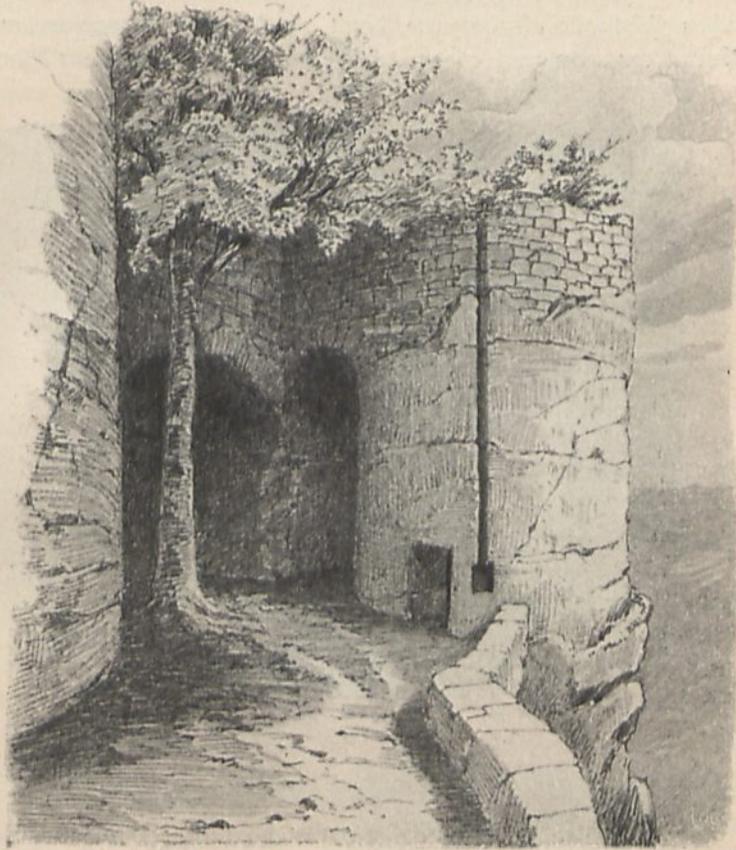
Fig. 45.

Die Gänge f und n führen, in einer dreieckigen Erweiterung zusammenstoßend, zu dem unbedeckten Burghofe B, einer Einbuchtung in dem oberen Theile des Felsens, von einer prächtig gewachsenen, mehrhundertjährigen Buche beschattet.*) Der Platz (fig. 45, Blick von Südwesten) ist wohl künstlich erweitert worden. Die ihn auf drei Seiten umgebenden Felswände sind senkrecht glatt abgearbeitet — die nördliche Rückwand noch mit einer weiten flachen Nische — und oben mit Quadermauerwerk ergänzt. Befremdender Weise sieht man bei der erwähnten Erweiterung des Ganges n in annähernd 3 m Höhe beiderseits einige Balkenlöcher ausgehauen, die jedoch dieser ausschließlich hohen Lage wegen als Sperrvorrichtung nicht mehr recht verständlich sind. Vielleicht ist hier später etwas geändert worden, wie auch der Eingang von B in das Innere des Felsens jetzt ein weiter und unversperrbarer ist.

Daneben ist in der Ostwand dieses Hofes ein enger, unregelmäßig gestalteter Raum *d* ausgehauen, das angebliche „Burgwächterzimmer“. Es hat (fig. 45) nach dem Hofe hin eine 65 *cm* breite, 1 *m* hohe Fensteröffnung, von deren Sturz eigentümlicherweise außen eine 25 *cm* breite und 45 *cm* tiefe, in der Felswand sorgfältig ausgehöhlte Rinne senkrecht nach oben geht. Vielleicht ist diese, den Hofraum mit der Gesamtoberfläche des Felsens verbindend, dadurch veranlaßt worden, daß beide im übrigen nur durch weite Umwege miteinander verbunden sind. Darüber hinaus wird man aber für den speciellen Zweck, den diese Vorrichtung hatte, schwerlich noch eine sichere und genügende Erklärung finden können.

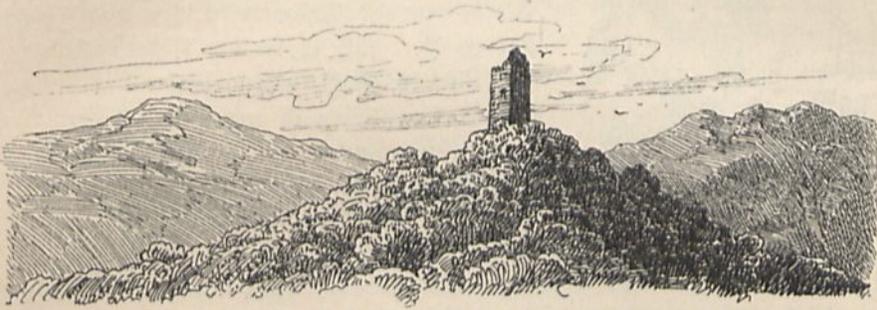
Fig. 49.

Das große Dorf dieses Namens ist eine Station der Valsugana-Bahn im Süden des 5 km langen, gleichfalls nach ihm benannten Sees. Der von der Ruine allein noch übrige Berchfrit, von der Eisenbahn aus sichtbar, liegt ziemlich hoch über dem Orte auf einem steilen, bewaldeten Hügelrücken, dessen südliche Langseite zum Centathale abfällt. (Fig. 49, Ansicht von Norden aus.)

Der viereckige Thurm hat nur 3 m Innenseite bei 1.85 m Mauerstärke. Im ganzen aus nicht weiter zugerichteten plattigen Bruchsteinen errichtet, hat er eine Thür und ein Fenster, beide rundbogig, sowie Eckquader aus sorgfältig behauenen Rothsandstein. Die Mitte der äußeren Ostseite ist überputzt, was auf einen hier angeschlossenen Wohnbau hindeutet.

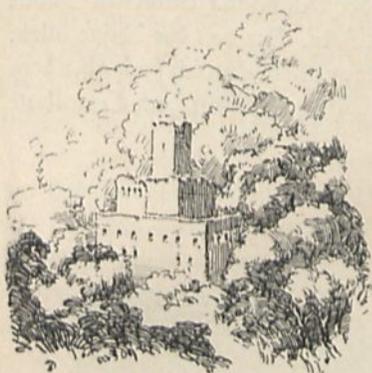
fig. 50.

Nördlich hinter dem hohen, fahlen Monte Ciolino, von welchem die Ruine San Pietro hinabblickt, zieht sich annähernd parallel dem Valsugana ein Thal hin, dessen nach Süden gekehrtes steiles Ufer mit einem schönen Walde von Edelkastanien, Eichen und Fichten bestanden ist. Fast in halber Höhe desselben liegt (fig. 50) die wohlerhaltene Ruine Castellalto. Von den Dörfern Telve di sopra und Telve di sotto kommt man auf einem durch Auswaschung fast unpassierbar gemachten Reitwege und daneben ansteigenden Fußpfaden in etwa einer halben Stunde hinauf.

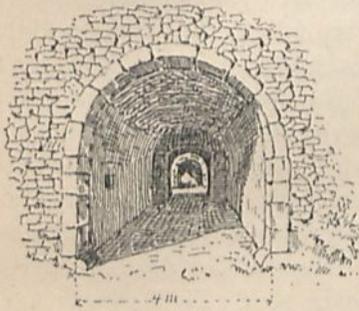
fig. 55.

(Fig. 55). Bei anderen Thüren kommt auch der gerade Kleebogen in der ebendasselbst unten angegebenen Form vor, bei einer kleinen Ausfallpforte in der Ringmauer südwestlich von v auch der Rundbogen mit der Jahreszahl 155, deren vierte Ziffer nicht mehr erkennbar ist.

Auch f, g, h und s waren Wohnräume, von welchen die ersteren drei tiefer liegend unterkellert waren. Von t aus führt eine Thür in den noch erhaltenen finsternen Kellerraum von f und von da eine andere nach g. Von dem Vorplatze n aus sieht man (vgl. Fig. 55) in einer Linie durch das Thorgewölbe, diesen Keller und dessen halbverschüttete jenseitige Öffnung hindurch. An den Raum g ist außen ein Abtrittschacht angebaut, wie solche frühestens am Ende des Mittelalters gebräuchlich geworden sind. Eine Reihe von Balkenlöchern oben an der Südwestseite von f lässt auf einen hier vorgefragt gewesenen hölzernen Wehrgang schließen, von welchem aus sowohl der kleine Zwischenhof, als auch der weitere Aufstieg zum Burghof wirksam beschossen werden konnte (vgl. Fig. 54).

und mit zwei Bogen gleichfalls (Fig. 52) nach n hin offen liegt. Die Wölbung des Thorweges m ist aus Bruchsteinen hergestellt. Zu Anfang der linken Seite (vgl. Fig. 55) hat er in $1\frac{1}{2}$ m Höhe die viereckige, 65:80 cm weite Öffnung eines wagrechten Canals, der (wie mir die Sondierung mittels einer langen Ruthe ergab) sich noch 2 m Länge nach unten und nach links hin erweitert. Obgleich von einem Verschlusse nichts zu bemerken ist, wird man das völlig finstere Loch, welches keine Öffnung nach außen hat, wohl nur als Gefängnis deuten können.

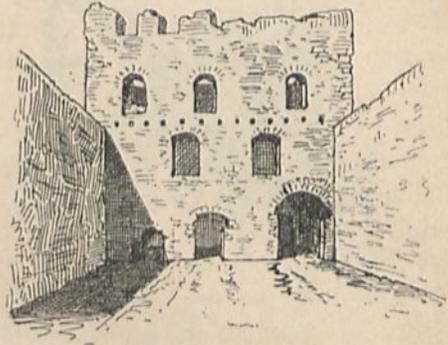
fig. 57.

Der Palas, ein solider vierstöckiger Bau, dessen 2,15 m starke Mauern mit kleinen, quaderförmig zugerichteten Bruchsteinen bekleidet sind, hat (Fig. 57) seinen Eingang natürlich auf der Seite der Hauptburg. Im dritten Geschoss lag der Saal. Die Gewände seiner drei, gegen die Vorburg gerichteten Fenster sind im übrigen ausgebrochen, nur das eine hat (Fig. 58) in dem aus Ziegeln hergestellten Sturze noch ein späteres zierliches Rippengewölbe, wie solches sich auch ähnlich auf dem bei Teplitz gelegenen Schloßberge findet. Nach außen scheint hier zum Schutze gegen die Unbilden der Witterung eine Fensterblende (oder Windladen s. bei Neuhaus Nr. 25) angefügt gewesen zu sein. Von Heizungsanlagen ist in dem Gebäude nichts zu bemerken. Dieselben waren also an den nicht mehr vorhandenen Scheidewänden angebracht.

Auf der Seite der Hauptburg zieht sich (Fig. 57) unter dem dritten Stockwerke eine Reihe von noch mit Holzresten gefüllten Balkenlöchern hin, und zwar genau in

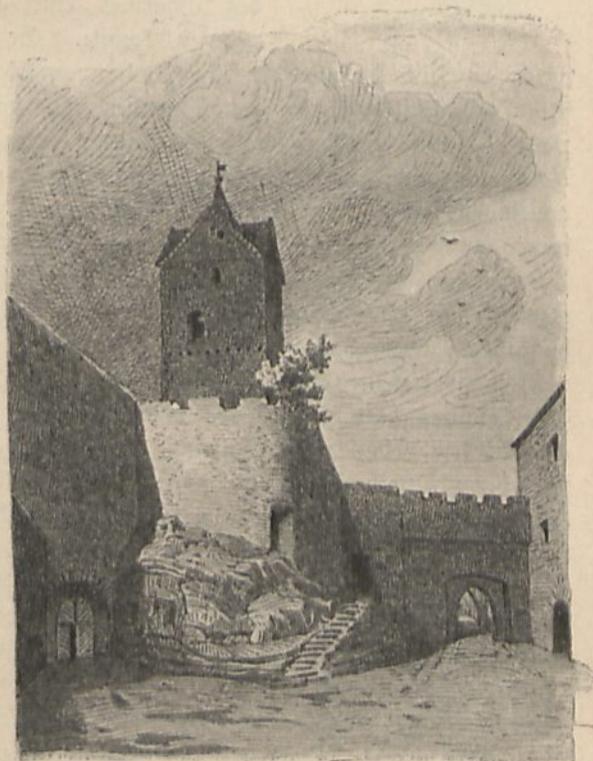
fig. 63.

Die hohe Mauer, in welcher das Thor h liegt (Fig. 63), mag (mit reichlicher Verwendung von Ziegeln) im wesentlichen erst aufgeführt worden sein, als die Strafanstalt ein-

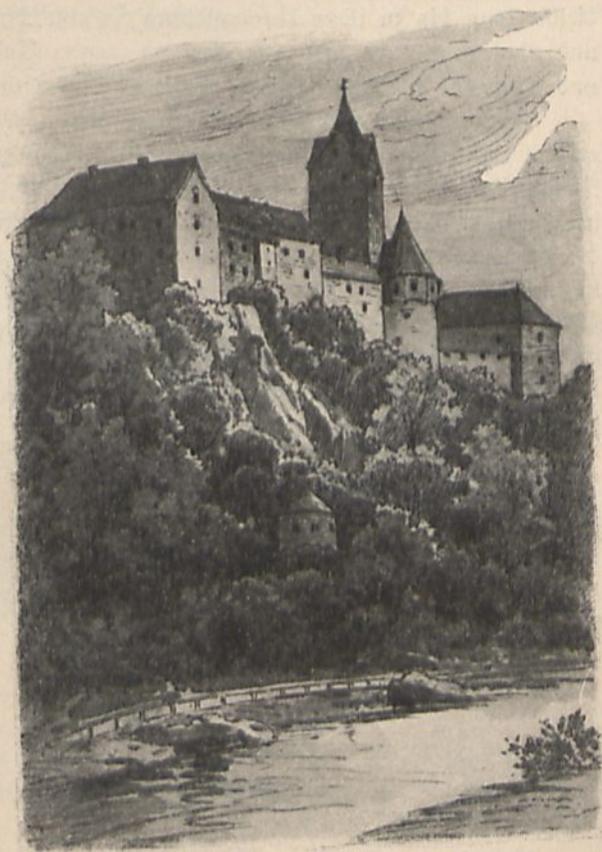
Fig. 67.

Fig. 61 zeigt die malerische Ansicht der Burg auf der flussseite von Nordwesten, Fig. 67 dieselbe von Osten aus gesehen.

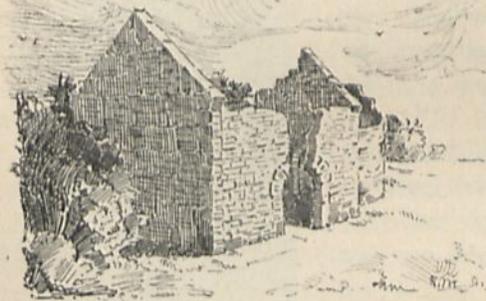
Fig. 77.

In der Ecke beim Thorthurm r ist noch niedriges Gemäuer von vormaligen Stallungen und dergleichen übrig, dem Thore l gegenüber sind die Umfassungsmauern einer „orientierten“ Kapelle (k) noch ziemlich erhalten (Fig. 77). Dieselbe hat kleine rundbogige Fenster. Das Schiff war mit einem ebensolchen Kreuzgewölbe überdeckt, die quadratische Apsis flach bedacht. Von einem in älterer Beschreibung noch erwähnten Reste figürlicher Wandbemalung ist jetzt nichts mehr vorhanden. Nach Scheiger hatte sie drei Steinaltäre und war dem Erzengel Michael gewidmet. Nach Becker wurde ihr frühdeutsches Altarbild, Mariä Tod darstellend, und auch wohl ein in der Wand eingelassen gewesener Denkstein in die Kirche von Winzendorf übertragen.*)

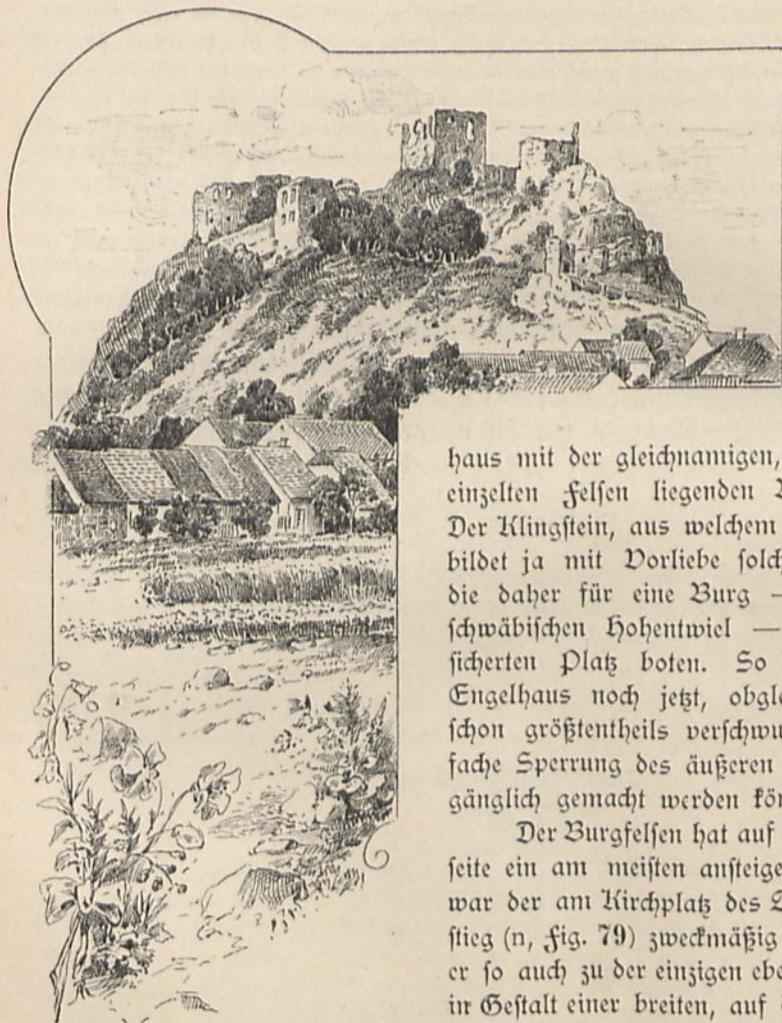
Fig. 78.

Auf der erwähnten Stufe (m) zieht sich der Weg unter dem rechts steil aufsteigenden Felsen rund 60 m lang bis zu dem einfachen Thorgebäude H hin, welches, wie theilweise das erste Thor mit Ziegeln verblendet, mit seinen regelmäßigen größeren fenstern (siehe Fig. 78) gleichfalls einer erst nachmittelalterlichen Zeit angehören muss. Grueber hat auf seinem Grundrisse der Ruine in Mittheilungen der k. k. Centralcommission, 1874, S. 4, der Südseite des Gebäudes einen Treppenthurm angefügt; von demselben ist jedenfalls keine Spur mehr vorhanden.

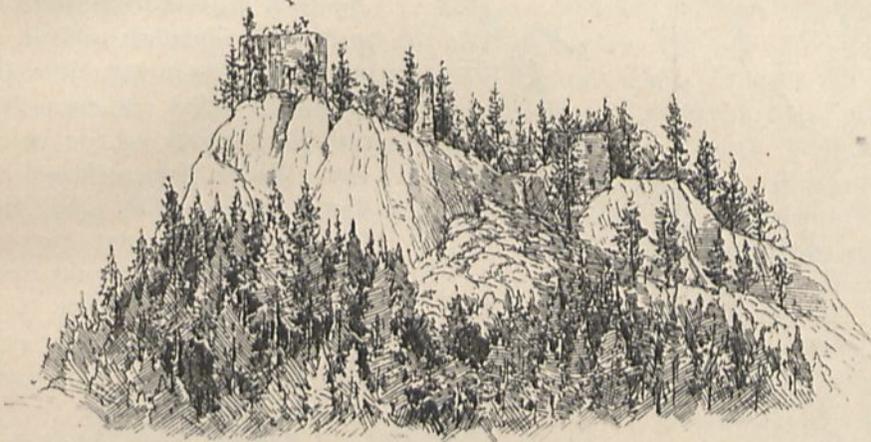
fig. 83.

licher Höhe an, so für den Wehrbau einen von Natur festen Platz darbietend (fig. 83, südöstliche Ansicht).

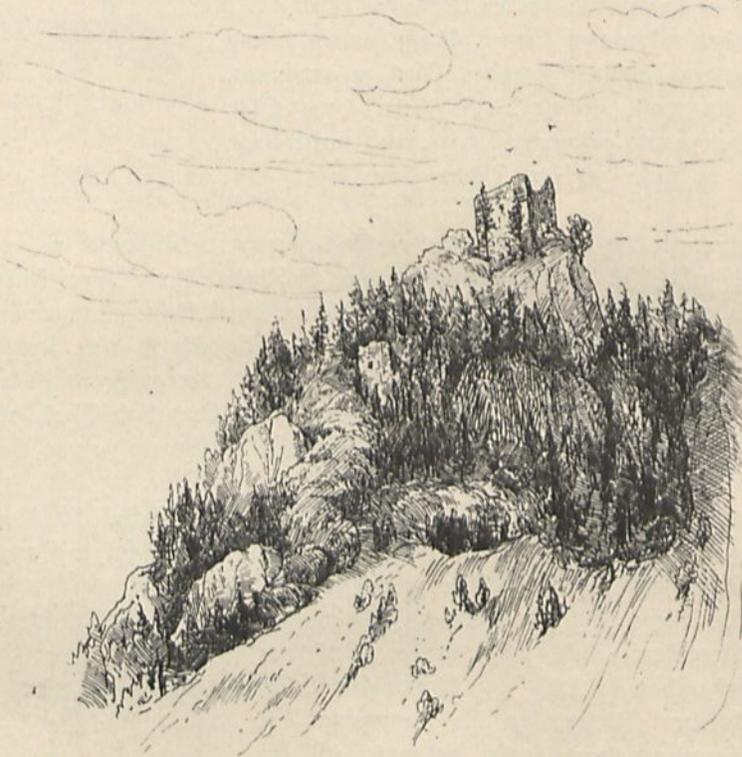
Fig. 95.

Soviel bekannt, ist außer 1276 nur noch in den Jahren 1481 und 1485 im Kampf mit den Ungarn um die feste gestritten worden, und kann sehr wohl in jener Zeit das westliche Sperrwerk erbaut worden sein. Auch sonst erfahren wir mehrfach von Bauarbeiten auf der Burg; so 1437 (für 100 Pfund), 1466 und 1468, 1537 (1200 fl.) und zuletzt 1572 (500 fl.). Bald darnach scheint sie dem Verfall überlassen worden zu sein; auf dem Vischer'schen Bilde von 1681 macht sie schon den Eindruck einer wohl erhaltenen Ruine. Fig. 95, Ansicht derselben von Nordwesten.

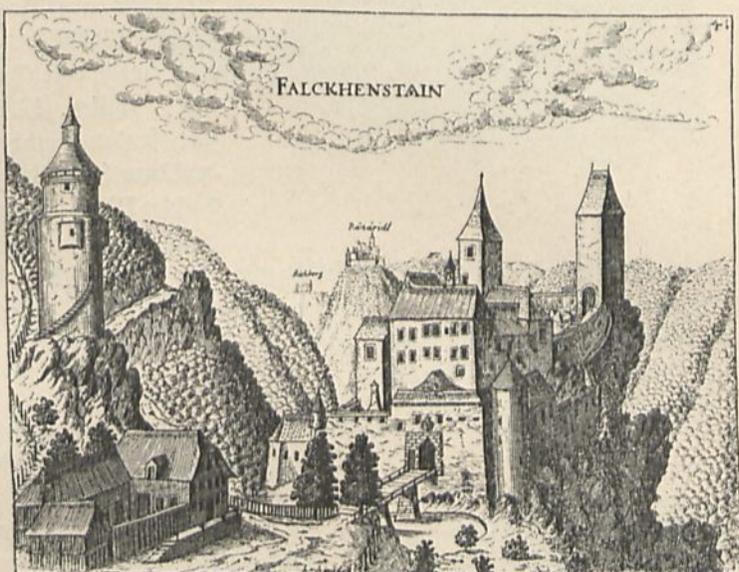
fig. 99.

Die nordöstliche Ecke der Angriffsseite ist nach Einführung brauchbarer Pulverwaffen (15. Jahrhundert) durch einen Rundthurm (t) von nicht ganz regelmäßigem Grundrisse verstärkt worden, dessen mittlerer Theil wieder den Abhang hinabgestürzt ist.

Nach der Vischerschen Abbildung, fig. 99, wo der Thurm unrichtig auf einen hohen, fast senkrecht abfallenden Felskopf gestellt ist, zog sich an dem äußeren Thurnrand eine feste Treppe zum Eingang hinauf. Irgend sichere Spuren einer solchen an Balkenlöchern sind jedoch an dem Bau nicht zu finden, und bei der nicht bedeutenden Höhe konnte auch eine gewöhnliche Leiter genügen, welche wegen des nach vorn abfallenden Geländes etwa seitlich aufgestellt war. Ebenfowenig kann die auf fig. 96 vorhandene, Thurm und Burg miteinander verbindende und etwa oben mit einem Wehrgange versehene Mauer des dazwischenliegenden vierzig Schritte breiten Grabens wegen existiert haben.

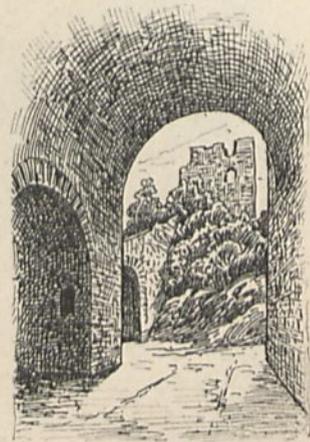
Fig. 105.

Unter diesem Stockwerk erscheint der Thurm nach außen lediglich als blinde Masse. Um zur Quelle zu gelangen, steigt man eine finstere Mauertreppe von 12 Stufen zu einem weiteren in der Mitte liegenden Gewölbe und von da noch 14 Stufen zu dem untersten Raum (vgl. Fig. 105) hinab. Die Mitte desselben nimmt ein 1,5 *m* weiter und 1,5 *m* tiefer Brunnen ein, zu dessen Sohle weitere Stufen hinabführen. Diese besteht aus einer aus dem Felsen gehauenen Vertiefung, in welche oben aus einer engen Röhre das Quellwasser hineinläuft, während es, wie das auch bei Cisternen gebräuchlich war, gegenüber aus einer etwas tiefer mündenden Röhre wieder abgeführt wird.

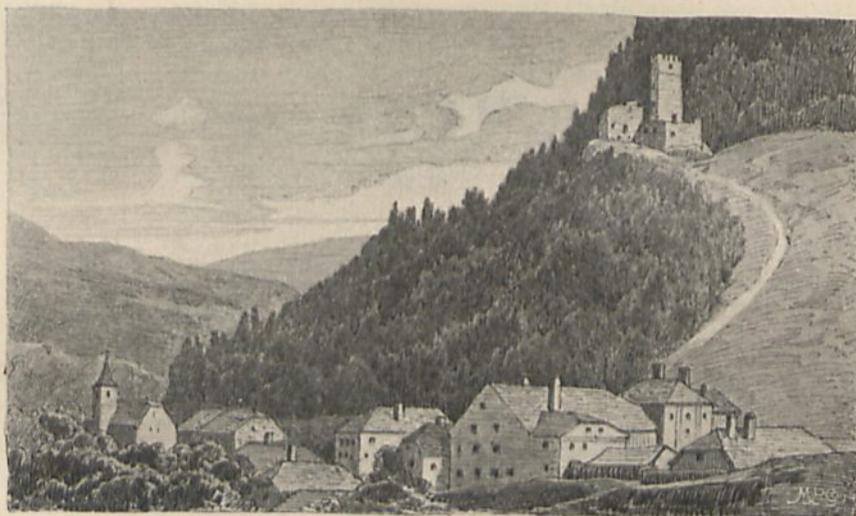
Fig. 111.

S in kleiner und einfacher, aber gleichwohl bei nicht bloß oberflächlichem Anschauen in mehrfacher Hinsicht interessanter Burgrest auf steiler, fichtenbewachsener Felsnase über Ramingstein, Haltestelle der Murthalbahn (Fig. 111). Er besteht im wesentlichen nur aus einem aus Berchfrit und Palas zusammengesetzten Bau.*)

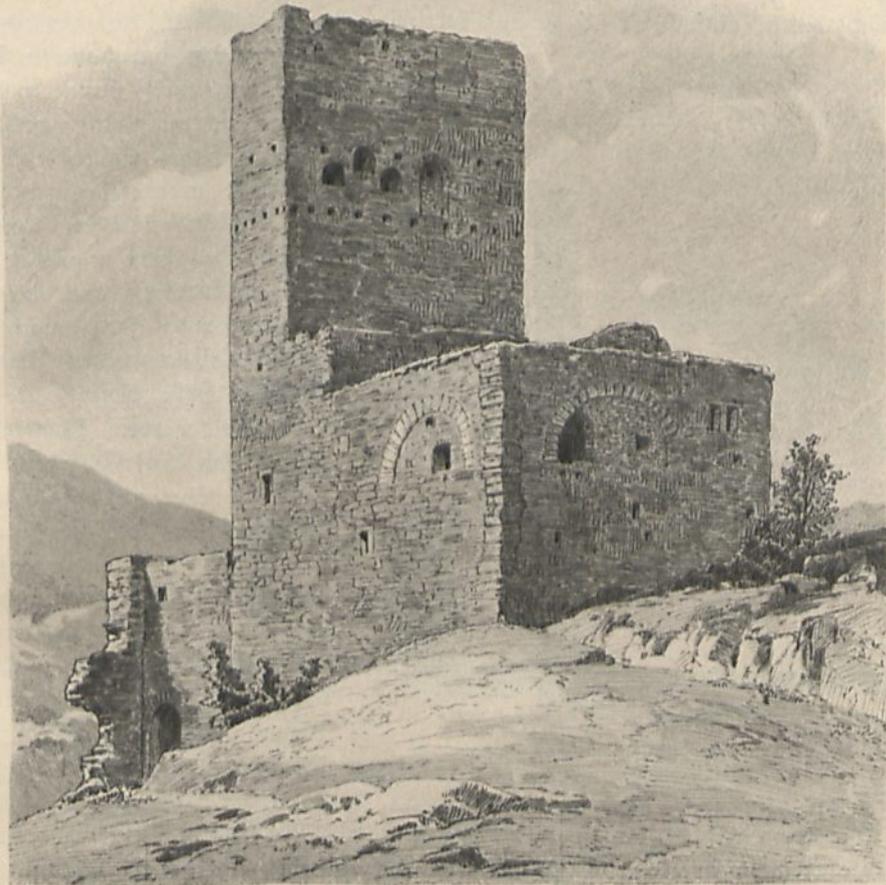
fig. 114.

Der letztere war auch auf der dem Palas zugekehrten Seite nicht unterbrochen (Fig. 114, Ansicht aus Südosten). Da er sonst gewöhnlich einen Berchfrit nur soweit umgab, als unten etwas zu vertheidigen war,

weist uns dies auf den Schluss hin, dass hier der schmale Zwischenraum b des Lageplanes, aus welchem man sowohl in den Palas wie in den Berchfrit gelangte, von oben herab vertheidigt werden sollte. Dieser Zwischenraum scheint auch, von außen gesehen, nur ein unbedachtes Höfchen gewesen zu sein, in welchem man auch andererseits vom Palas aus die dagegen fast wehrlosen Eindringlinge bekämpfen konnte.*) Die Mauern seiner Schmalseiten waren um ein Stockwerk niedriger als der

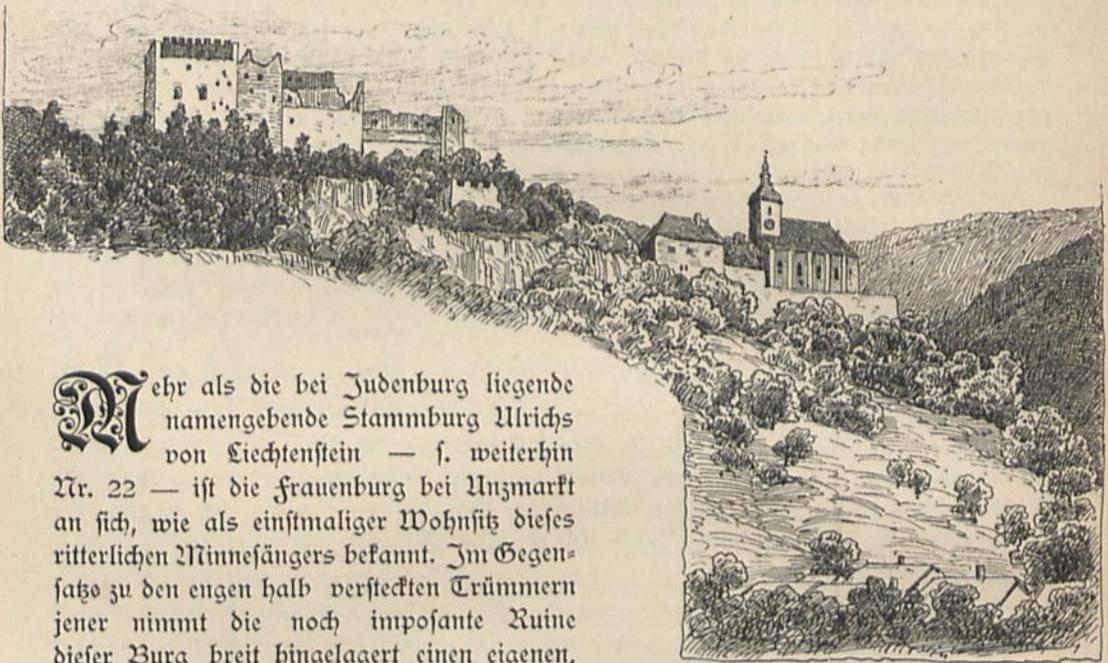
fig. 117.

freilich nicht Alles, was wir da auf dem Burgberge an Gebäuden erblicken (fig. 117), und mehr noch, was da an solchen von der Bahn aus unsichtbar noch vorhanden ist, gehört der alten Burg an. Der untere Theil des weiten Mauerringes wird jetzt von der Dorfkirche und neben und hinter ihr von dem alten Schulhause und dem Pfarrgehöft eingenommen (fig. 118, Ansicht der Burg von Norden aus). Da hienach die frühere Vorburg nur noch ihren Grenzen nach vorhanden ist, haben wir es in folgendem fast nur mit der höher liegenden Hauptburg zu thun, welche auch in einigen ihrer Baulichkeiten des Bemerkenswerten genug bietet.

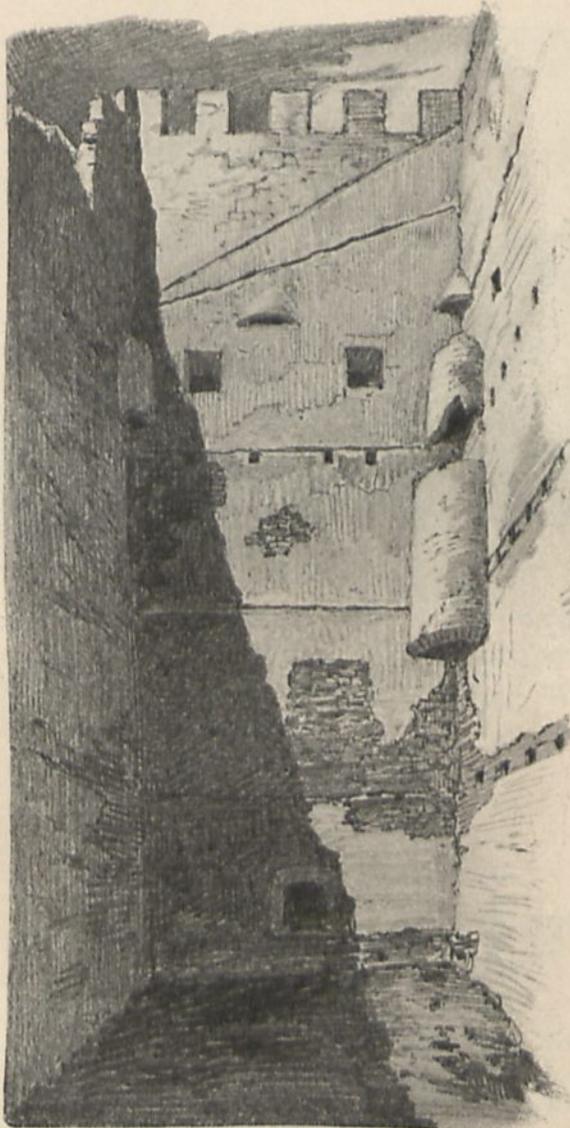
Fig. 120.

Es findet das seinen Ausdruck zwar nicht darin, dass die hierhin gerichtete Giebelmauer des Gebäudes besonders stark ist — sie hat vielmehr mit zwei Metern noch eine um ein wenig geringere Dicke als die übrigen — wohl aber darin, dass sie (Fig. 120, Ansicht von innen) nur oben zwei schartenartige Öffnungen hat, abgesehen freilich von einer weiteren fensterartigen schon im Erdgeschoss, durch welche

*) Den drei Öffnungen hat der Zeichner auf Fig. 120 irrthümlich einen dunklen Hintergrund gegeben.

sichersten (hier südöstlichen) Thalseite zugekehrt war. Ungewöhnlich ist es jedoch, wenn hier die, wie die Rückwand, mit rechteckigen Zinnen gekrönten Giebelwände nicht in Katzentreppenform der Dachneigung folgen, sondern (Fig. 120) in wagrechter Linie von hinten nach vorn fortgeführt sind. Es diente das auf der Angriffsseite dem Dache zum Schutze und wurde dann der Gleichförmigkeit wegen auf der Hoffseite ebenso

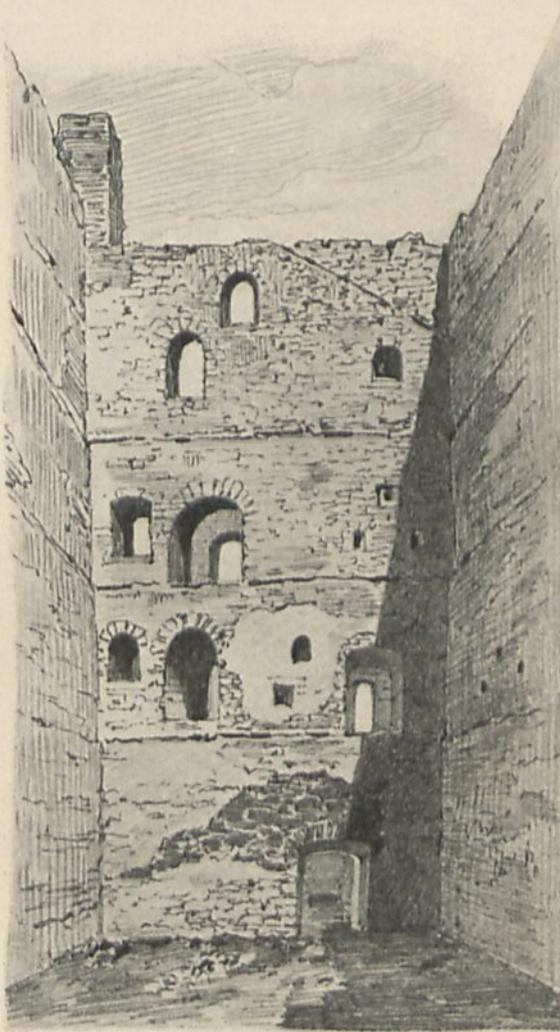
Fig. 122.

Betrachten wir an der Hand der fig. 122 (und 121) den Vorbau näher, so gehört zu ihm eine breitere Basis, deren östlicher Theil den Eingang in den Keller enthält. Darüber liegt der eigentliche Zugang zum Palas. Von dieser später überwölbten Nische kam man zugleich — s. auch fig. 123 links — in den Flügel g, der nur diese Verbindung mit dem Palas hatte, und anderseits zu der hohen Mittelnische. Letztere war, entsprechendem Stockwerken des Palas, durch einen Holzboden getheilt. Über ihrem

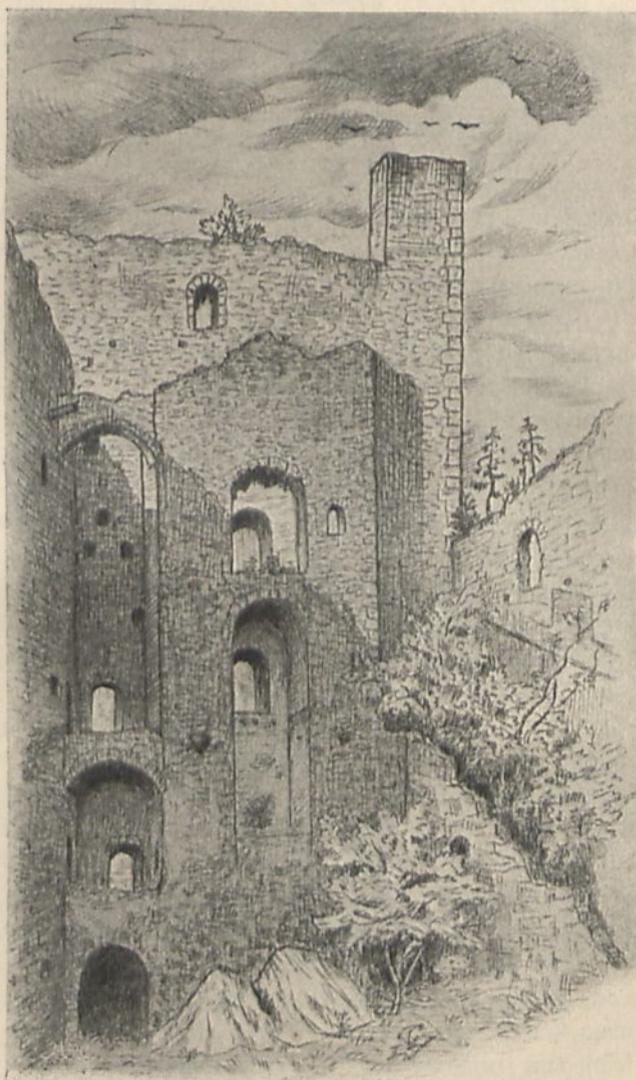
fig. 123.

schüssigem Gelände auch der untere noch eine gemauerte Außenwand hatte. Der Keller hat auf der Hoffseite (Fig. 123) seinen ebenerdigen Eingang neben einer felsstufe, auf welcher der rückwärtige Theil des Palas steht. Über der Kellerthür ist der Eingang in das Erdgeschoss des Gebäudes, zu welchem früher eine hölzerne Treppe emporgeführt haben mag.

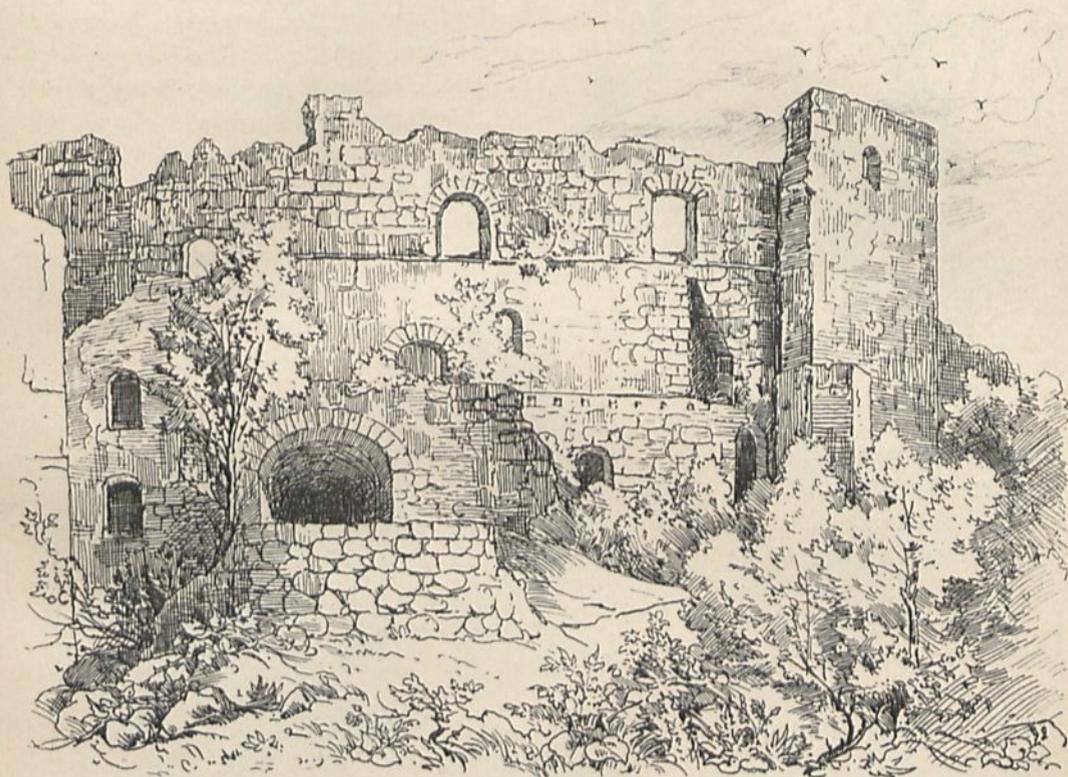
fig. 126.

Auch von dem gegenüber im Westen sich hinziehenden Gebäudecomplex (i bis o) ist, wie fig. 126 zeigt, nicht eben viel mehr erhalten als die zugleich den Burgmantel

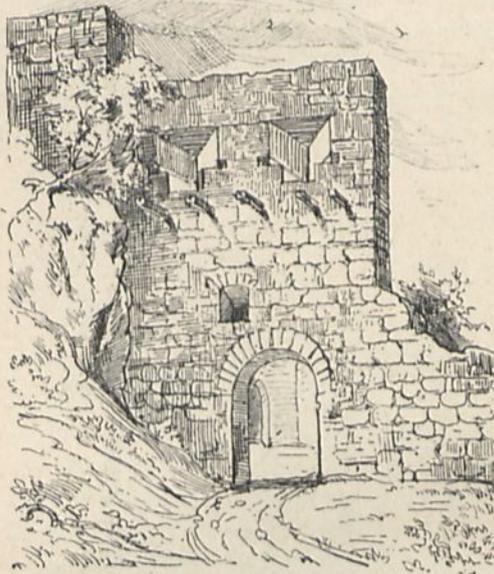
fig. 127.

Die das Thor enthaltende Mauer bildet hier, bei der Einmündung der Burgstraße am steilen Ende des vorgeschobenen Felsrückens (y) eine Fortsetzung der Ringmauer (fig. 127, Ansicht von der Burgseite aus). Nunmehr bei dem Abfalle des Geländes wieder zwei Stockwerke hoch, ist sie in eigenthümlicher Weise durch zwei außen über dem Thorbogen vorspringende Pechnasen zur Vertheidigung des Zuganges eingerichtet. Um auf der Innenseite des Thores zu diesen gelangen zu können, dazu bot der bis an das Thor reichende Felsrücken gute Gelegenheit. Es brauchte

nur in gleicher Höhe mit seiner Oberfläche ein hölzerner Laufgang an der Thormauer angebracht zu werden, dessen fünf etwa einen Meter lange Tragbalken noch vorhanden sind. Diese Balken gehen durch die Mauer und stehen auch auf deren Außenseite noch um etwas vor, um hier eine Verstärkung des oberen Mauertheiles zu tragen (fig. 128). Die Pechnasen sind über je zwei sich in spitzem Winkel treffenden Balken aufgemauert, deren Köpfe auf der Innenseite der Thormauer noch sichtbar sind. Die dreieckige Grundform der Nasen setzt sich ebenso bei den vor ihnen in der Mauerdicke

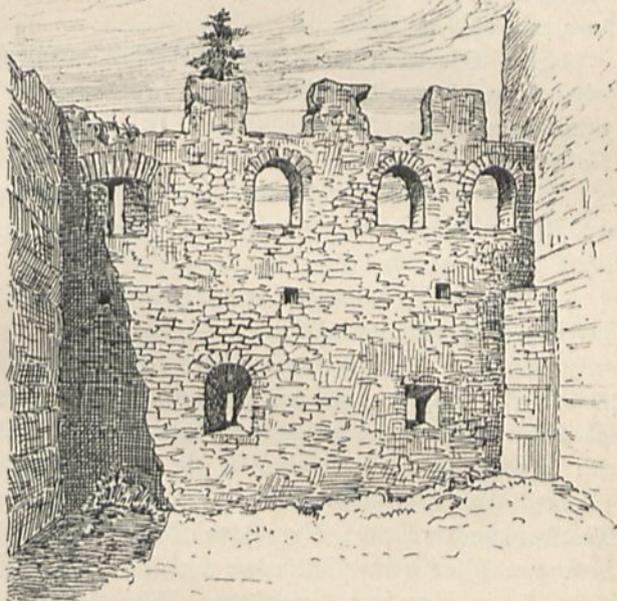
fig. 129.

Die der Böschung zugewandte Nordseite des Vorderbaues hat (fig. 129, Innenansicht) unten zwei Schießschlitze und höher über einem früheren hölzernen Laufgange vier befremdlich weite, wohl außen durch Klappläden verschließbar gewesene Lücken und rechteckige Zinnen. Die anstoßende, dem Wege zugekehrte Außenmauer ist nicht mehr in voller Höhe erhalten.

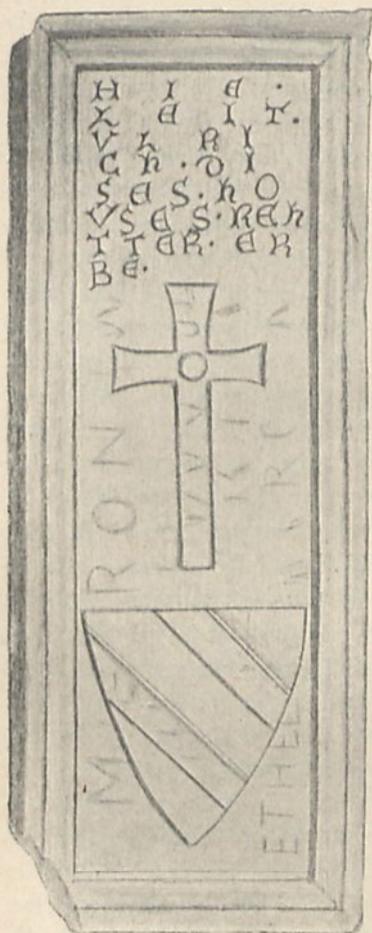
Fig. 130.

1871 wurde in der Stufe einer Gartenthür des Pfarrhofes ein aus gelblichem Kalkstein gehauener Grabstein entdeckt, der, ursprünglich ein römischer, quer über einer nicht mehr lesbaren lateinischen Inschrift die achtzeilige deutsche trägt: hie leit ulrich dises houses rehtter erbe (fig. 130). Da das Wappen mit dem von dem Minnesänger in Vers 996 des „Frauendienst“ beschriebenen übereinstimmt, wird dieser (später in der Kirche eingemauerte) Grabstein für den seinigen gehalten. Leider fehlen jedoch bei der Inschrift die sonst üblichen

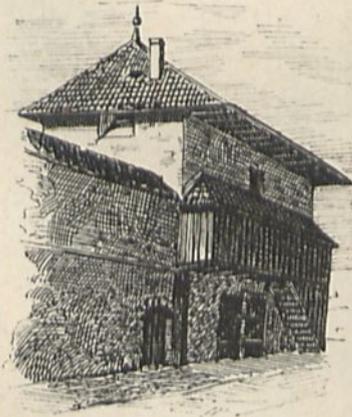
Fig. 135.

Malerisch nimmt sich die wohlerhaltene Rückseite des Baues (Fig. 135) aus. Unter dem weit vorspringenden Dache zieht sich vor der Thorwartswohnung ein ganz geschlossener hölzerner Laufgang hin, zu welchem eine ebensolche Treppe hinaufführt. Bei den Thorflügeln ist der alte Riegelbalken noch in Benutzung.

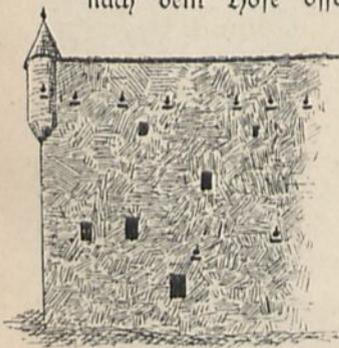
fig. 139.

Auch in dem unteren bewohnbaren Theile des Baues sind die Fenster ungeachtet einiger noch später hinzugekommenen von ungleicher, durchweg geringer Größe, sparsam und ungleichmäßig vertheilt, wie fig. 139 (Ansicht eines Theiles der Nordseite) zeigt.

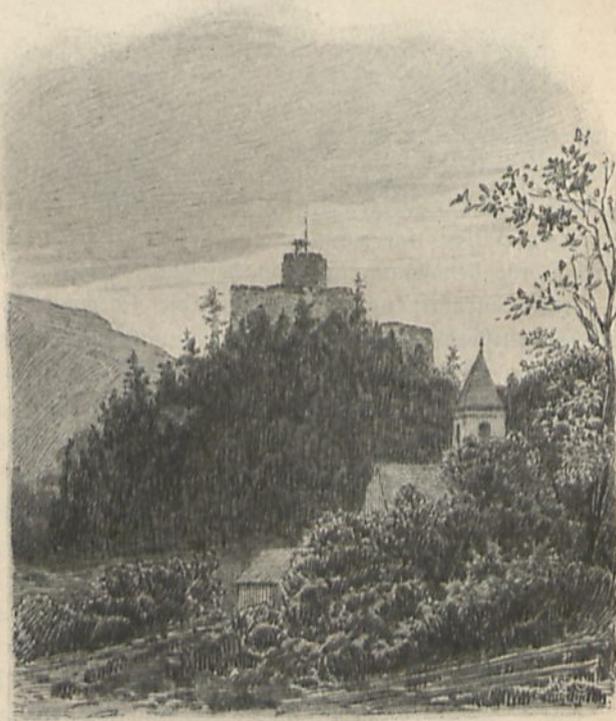
fig. 151.

Der Burgbering fällt auch nördlich gegen die Hochfläche in steiler und zum Theil felsiger Böschung ab (fig. 151), am wenigsten steil im Nordwesten, und war daher hier vom Dorfe Klamm — fast nur noch aus Kirche und Gasthaus bestehend — die kurze, fahrbare Burgstraße hinaufzuführen. Innerhalb des Beringes erhebt sich dann nach einer Vorstufe noch ziemlich hoch ein Felsrücken, gegen die Thalseite hin ein Stück des Geländes abschneidend und umfassend. Auf dieser höchsten Erhebung des Terrains und auf dem in seinem Schutze liegenden Platze war daher die Hauptburg zu errichten, während die Vorstufe als Vorburg (A), beziehungsweise Zwinger (B) auszugestalten war.

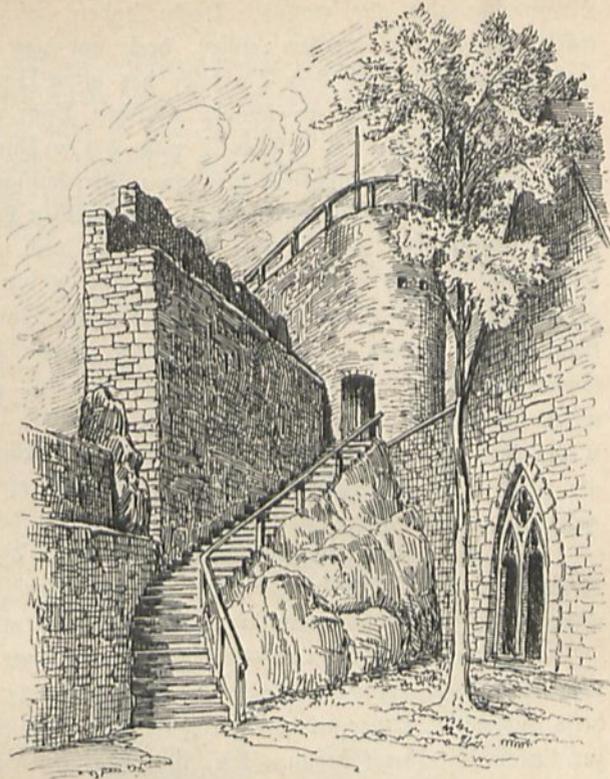
fig. 157.

Aus dem an r nördlich anstoßenden Raume s — beide waren anscheinend nicht überbaut — führen ferner 38 Treppenstufen auf eine wieder höhere Terrasse, den Platz F, von welchem aus die Kapelle k und der Palas w ihren Zugang haben, und von hier aus bringen weitere Treppen mit 53 zum Theil aus dem Felsen gehauenen Stufen endlich auf die von dem Berchfrit v gekrönte Spitze des Felsrückens (fig. 156, Palas, Kapelle und Berchfrit von d aus gesehen, und fig. 157, Aufstieg zu dem Letzteren vom Ostgiebel des Palas aus).

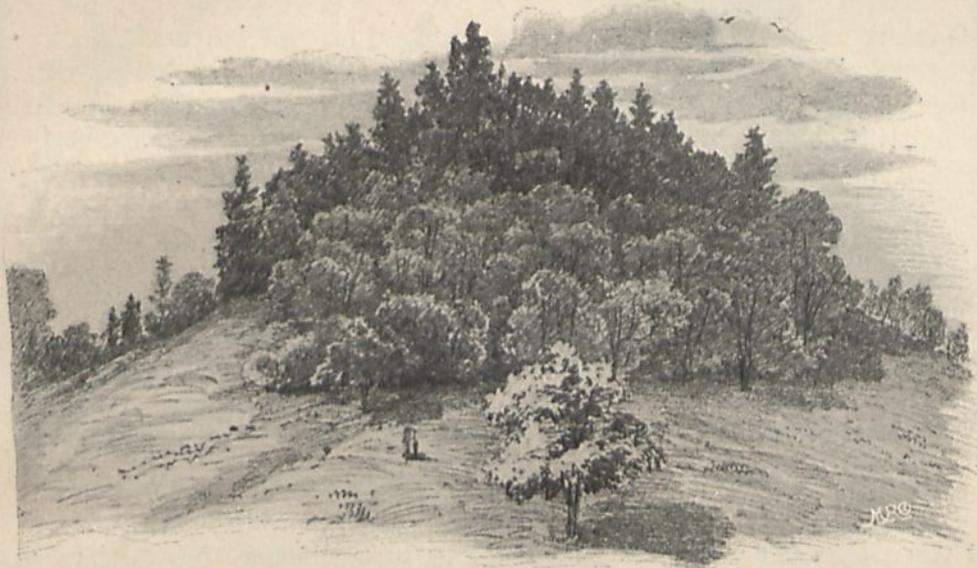
Fig. 171.

heißende Mulde, von bewaldeten Hügeln eingefasst, und von den beiden gegen den Tobel hin sich erhebenden trägt der obere (Fig. 171) die von außen kaum sichtbaren Reste der Burg.

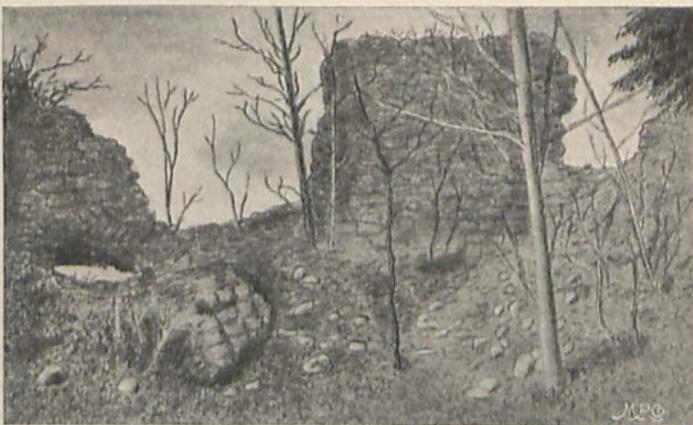
fig. 175.

Ersteres bietet ein gutes Beispiel der fast überall hie und da vorkommenden Burggebäude, welche Palas und Berchfrit zugleich und daher zum Kernwerk der Anlage besonders geeignet waren. *) Bei 2·3 m Mauerdicke und 8·1 m × 9·2 m lichter Weite hat er unter der durch Verdünnung der Mauern erweiterten Wehrplatte fünf Stockwerke. Außerdem zeigen drei Reihen von Balkenlöchern — fig. 175, Ansicht von der Hofseite

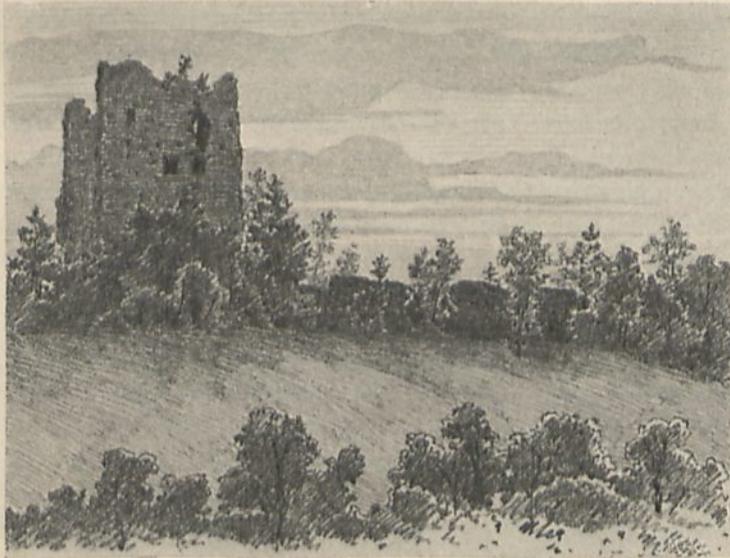
fig. 177.

fig. 177, Ansicht von da aus — war der Ringmauer zweckmäßig noch ein Zwinger w vorgelegt, dessen Außenmauer nur noch als Futtermauer erhalten ist. Im Südwesten von A und C bedeckt den sich da weiter erstreckenden Bergrücken ein mit Gestrüpp
