Österreichische Burgen.

Otto Piper.

~~~~~  
Erster Theil. — Mit 262 Abbildungen.  
~~~~~

Wien 1902.

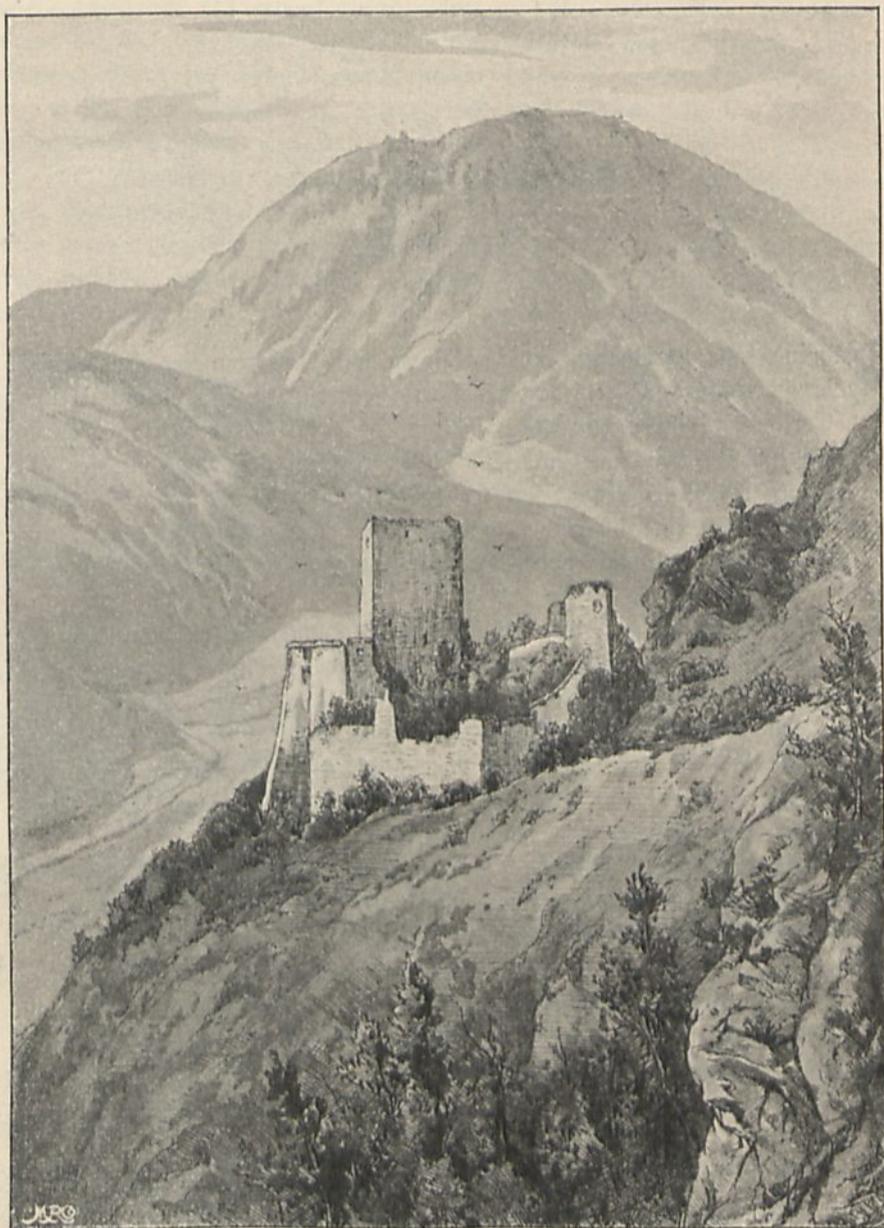
fig. 178.

Während fast alle Burgen zwischen Bozen und Meran mehr oder weniger weit landeinwärts auf dem Mittelgebirge zerstreut liegen, nimmt Neuhaus bei Terlan eine nicht eben hohe, steil in das Etschthal vorspringende Stufe des linken, nordöstlichen Uferhanges ein. Die Ruine kommt aber nicht nur so (fig. 178) zu guter landschaftlicher Wirkung, sondern sie bietet auch an sich dem sie Besuchenden auf verhältnismäßig kleinem Raume ein hervorragend hübsches Bild einer Burganlage mit sorgsamer Benutzung der durch die Gestaltung des Bauplatzes gebotenen Besonderheiten.

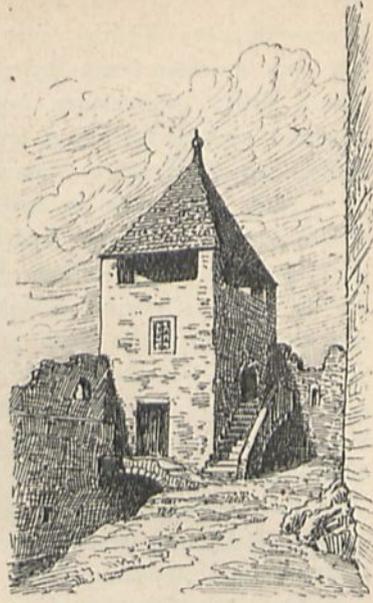
Fig. 191.

Die Vorburg enthält in ihrem östlichen Theile zwei einfache Ökonomiegebäude g und r. Die östlich vom Thurme d wenig erhaltene Ringmauer hat hinter einem Mauerabsatze Zinnen, von welchen die eine um die andere mit einem Schießschlitze durchbrochen ist. Der bezeichnete Thurm von 22 m Umfang und überputzt, hat (Fig. 190) auf der Innenseite in 2 m Höhe eine Eingangsthür, im übrigen einige Schlüsselscharten, nach außen Fenster mit Seitenbänken und über den rechteckigen Zinnen ein eckiges, zerfallendes Dach. Die beiden hölzernen Zwischenböden sind nicht mehr vorhanden. Weiter westlich hat die hier hohe Ringmauer einige Schießscharten für Handbüchsen von der auf Fig. 188 rechts wiedergegebenen Form. Von dem östlichen Anfange des Gebäudes w ab und besonders im Westen ist nahezu der ganze Raum der Vorburg von nackten, mäßig steil zur Hauptburg ansteigenden Felsen eingenommen.

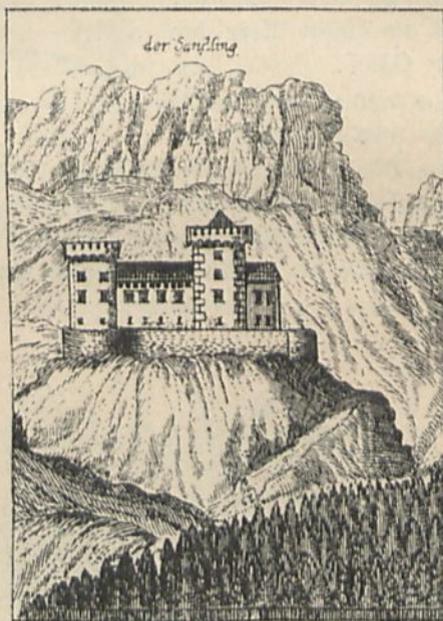
Fig. 195.

Südtlich schließt sich etwas tiefer liegend eine zweite Fläche A an, auf welcher die Vorburg lag. Von derselben ist nur noch ein winziger Rest der Ringmauer vorhanden. Man sollte annehmen, daß die alte Burgstraße hier hinaufgeführt war (vgl. auch Fig. 195), doch ist davon nichts mehr zu erkennen. Nördlich zieht sich am Fuße des Burgberges noch ein jetzt unscheinbar gewordener Graben hin, welcher hier des steilen Abhanges wegen als ziemlich überflüssig erscheint. Fischers Abbildung von „Pflinsberg“ (Fig. 195), von Süden aus aufgenommen, kann auf Naturtreue gewiss nur geringen Anspruch machen.

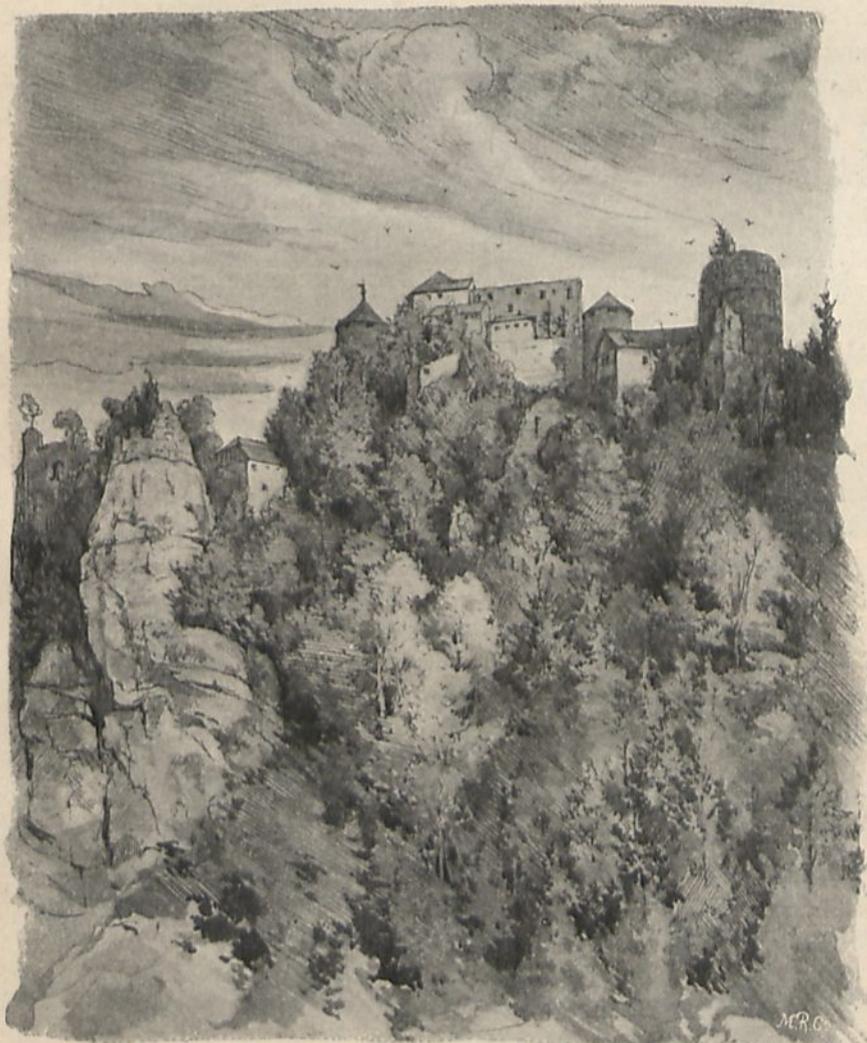
fig. 196.

Ihm entsprechend liegt auch Pürstein (fig. 196) auf einem in hohen und steilen felsen zur Großen Mühl abfallenden Ufervorsprunge. Die Mühlkreisbahn übersezt hier bei einer Haltestelle den fluss, um gleich darauf mittelst Tunnels das gegenüberliegende Ufer zu durchqueren.

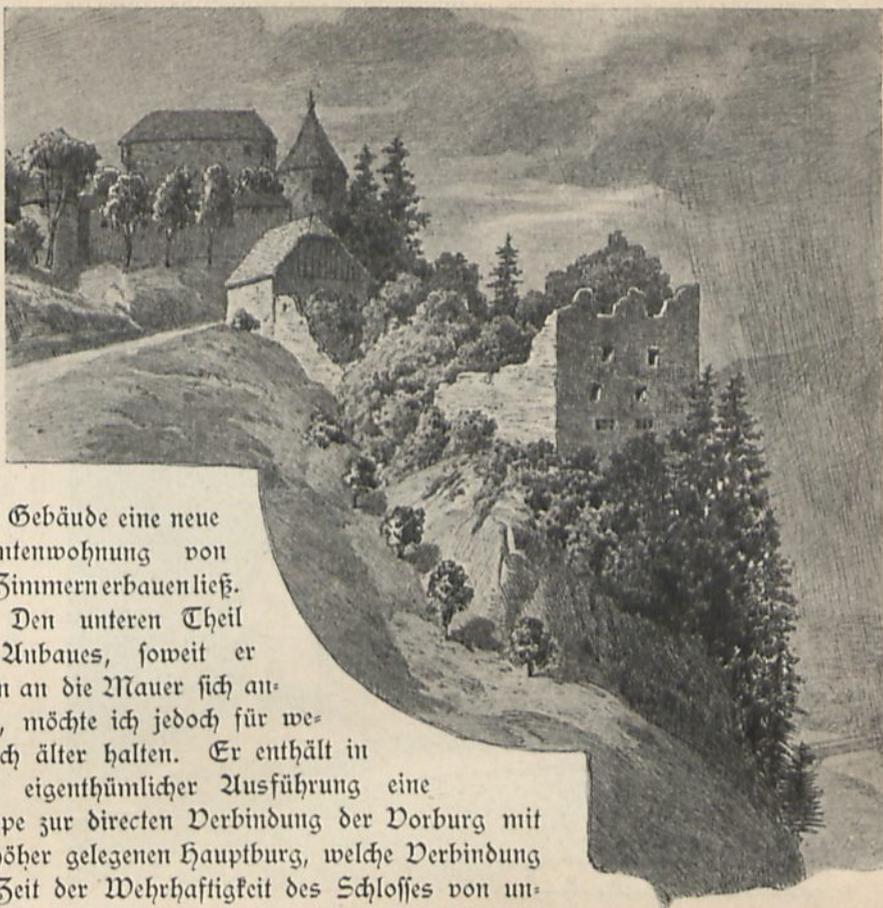
Ein mächtigeres Rondel (o) mit 6,5 m innerem Durchmesser bildet die westliche Ecke der Vorburg (Fig. 206, dasselbe von dem Wehrgange des Palas aus gesehen).

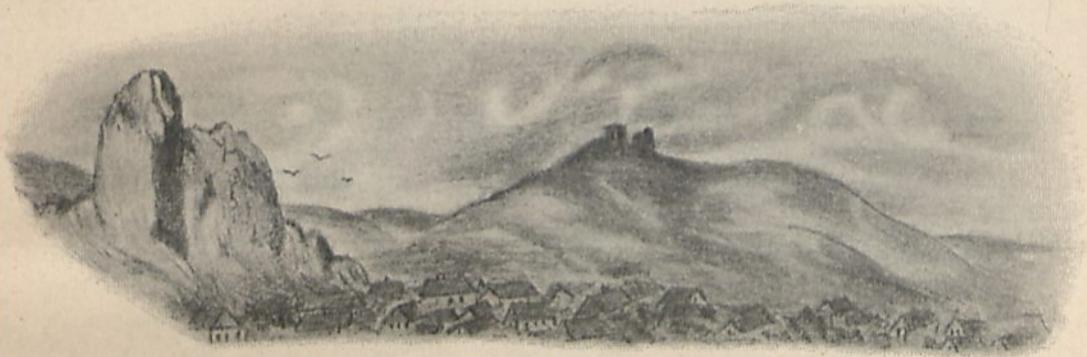
fig. 213.

aus demselben auf. Eine Gruppe von solchen, bei dem nordwärts eine Stunde entfernten Dorfe Klentnitz gelegen, ist zur Erbauung der Burg Rosenstein benutzt worden. Die Felsgruppe krönt (fig. 213) eine breite Anhöhe, welche sich, un schwer ersteiglich, westlich vom Dorfe erhebt, und besteht außer einer Anzahl kleinerer Köpfe aus drei wesentlich größeren A, B und C (fig. 214).

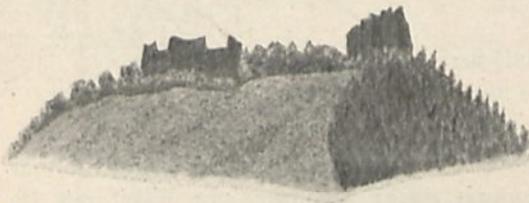
Fig. 217.

(Skizze Fig. 217) und ist daher ringsum weithin sichtbar. Die Burgstraße zieht sich von einem östlich am Fuße des Hügels liegenden Hofe nach Norden und Westen sich wendend hinauf, tritt südwestlich bei dem Aufenthore a (Fig. 218) in die Gesamtbefestigung und südöstlich über den Graben G bei b in die eigentliche Burg ein. Von a ab zog sich rechts längs des Weges eine äußere Ringmauer am Abhänge hin, die aber nur noch als Futtermauer erhalten ist. Bei c war ein zweites Thor. Weiterhin ist dann neben G der Weg zwischen Mauern künstlich erhöht, um hier einen — seinerseits wohl noch etwas vertieften — Thorgraben als Hindernis zu gewinnen. Da der Hügel nirgends unersteiglich steil ist, hat man um die Burg einen Ringgraben ausgehoben, der nur im Südwesten gegen den Thurm e (also schon innerhalb der Umfassung) sich verliert. Im Norden ist die Contrescarpe (äußerer Grabenrand) zum Theil ausgemauert, während auf dieser Längsseite weiterhin gegen Osten die Escarpe als senkrechte Felswand aufsteigt (Fig. 219). Das auf dieser Seite unmittelbar nach außen abfallende

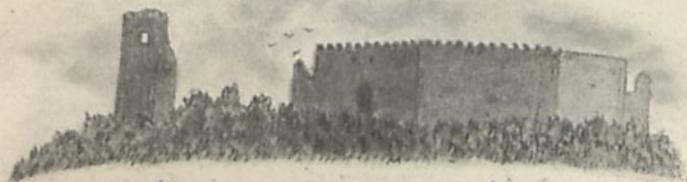
Fig. 236.

Fig. 235 zeigt die zerrissene Ruine von der Südseite. Sehr im Gegensatze dazu erscheint sie von Norden aus, da hier fast nur die nahezu intacte Außenwand des langen Wohntractes gesehen wird, als ein besonders einförmiger und fast wohl-erhaltener Bau (fig. 236).

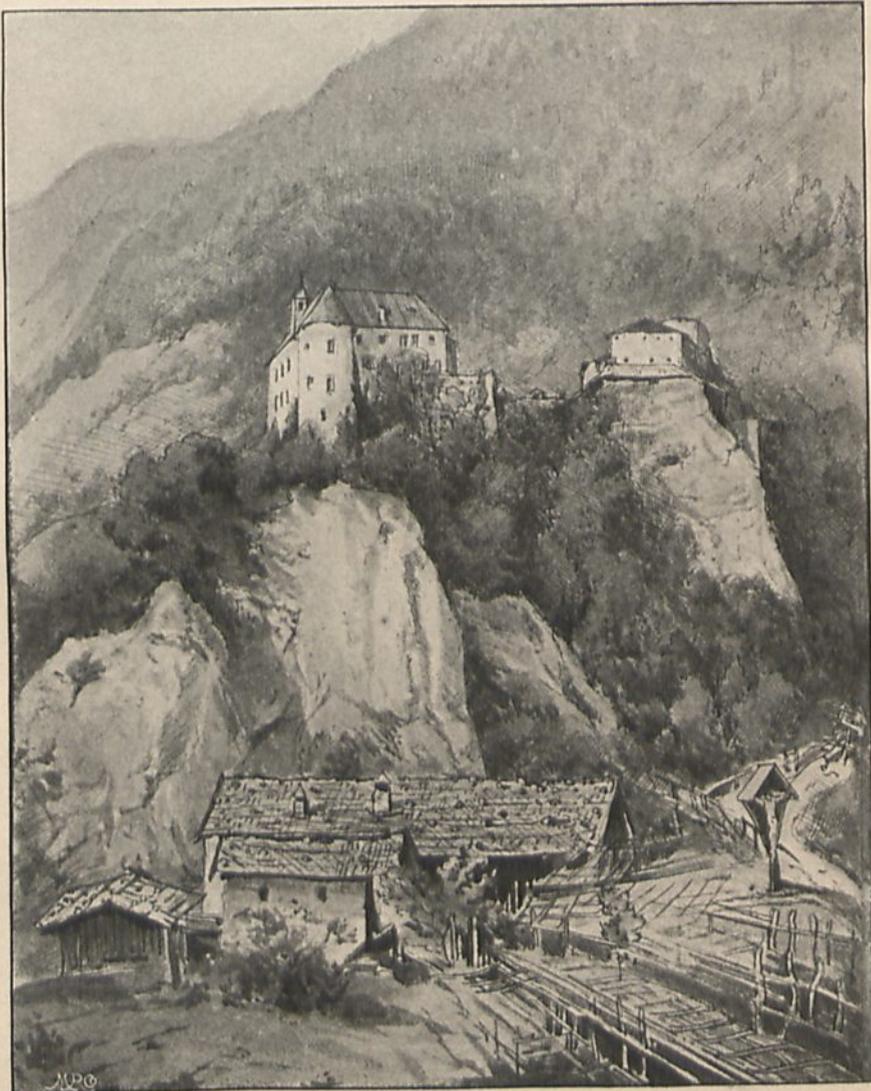
fig. 237.

Berchfrits. Eine weite Lücke trennt dann diese Reste von dem südlichen Baucomplexe (Fig. 237).

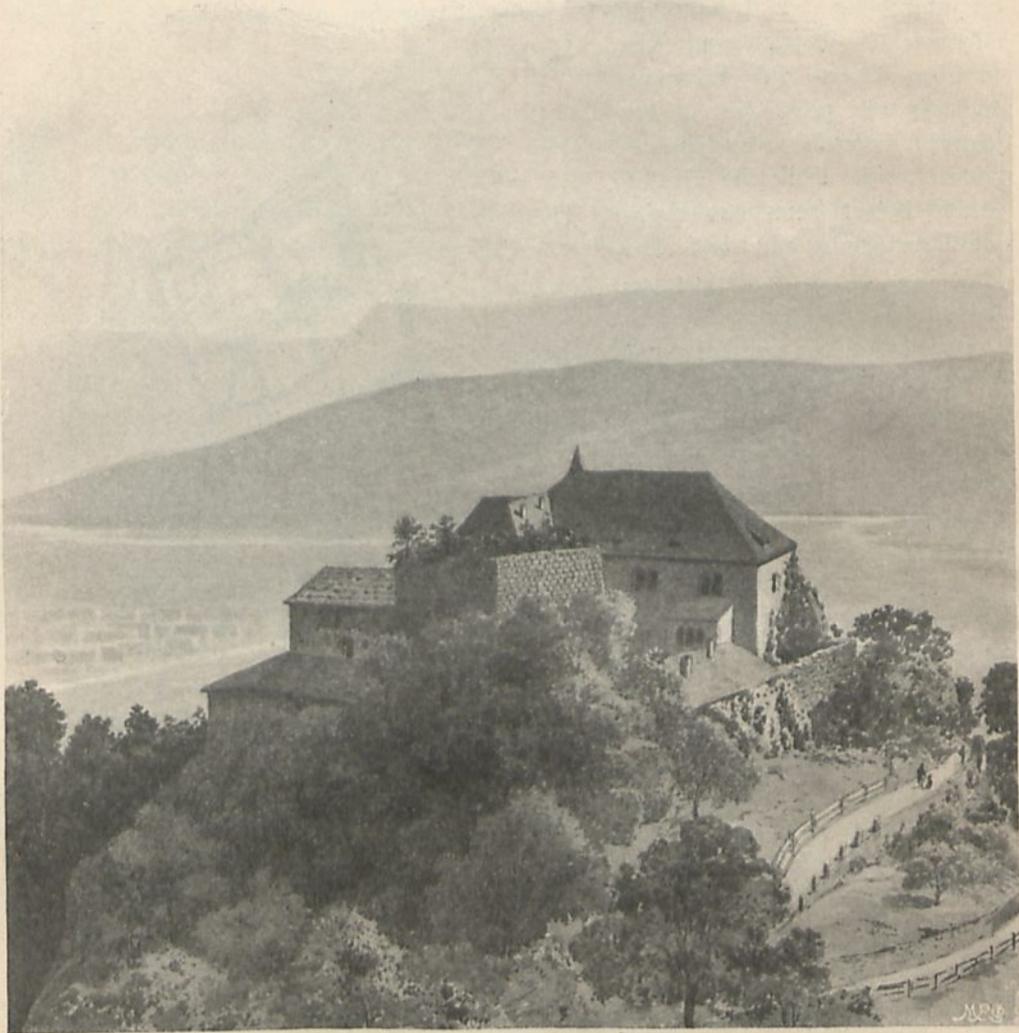
Fig. 259.

Auf der Hofseite des Palas (Fig. 259) war am westlichen Ende der (jetzt durch eine Trockenmauer verschlossene) Eingang, zunächst zu einem an dem Gebäude hin-

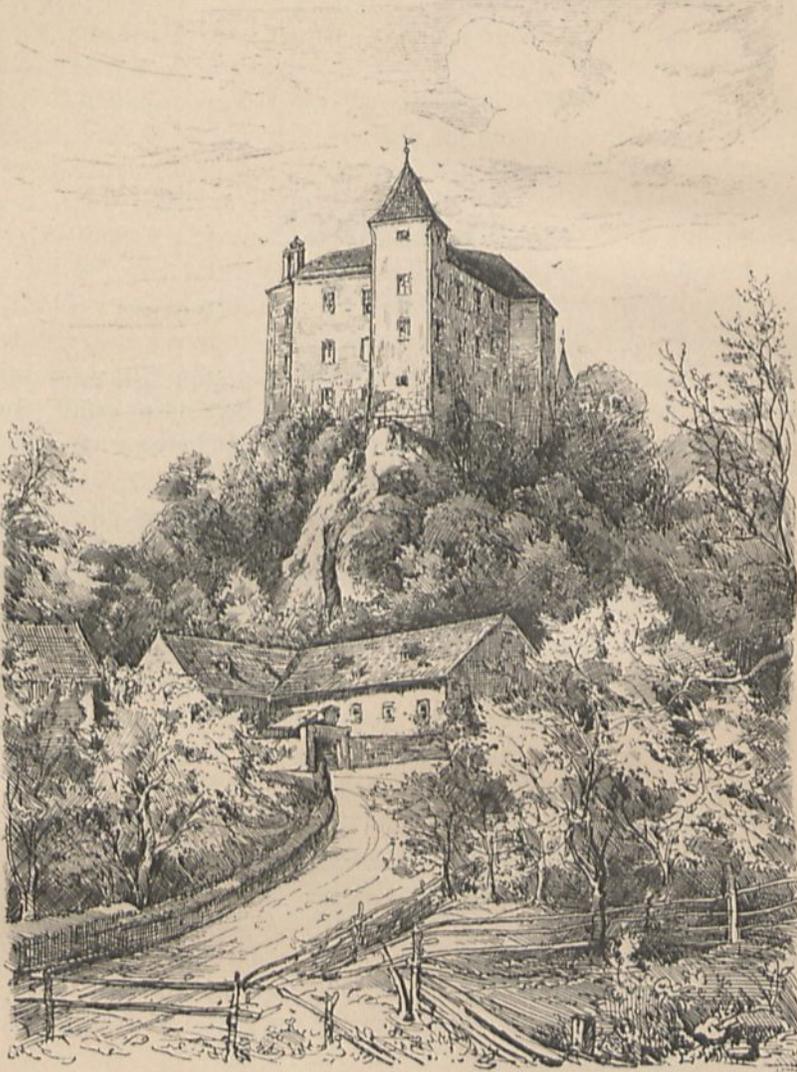
fig. 261.

Das auf der Nordostecke etwas erhöht liegende Eingangsthor wird durch einen dort angebauten runden Eckthurm mit Schlüsselscharten für Handbüchsen flankiert. Innerhalb des Thores führt dann geradeaus eine beiderseits von Wänden begrenzte geradläufige Treppe von 20 Stufen zu dem (also entsprechend höher liegenden) nicht weiten Hofe innerhalb des Schloßgebäudes empor. Die Treppe mündet auf einen kleinen, jetzt mit Steinplatten bedeckten Vorplatz vor einem Thor, welches den Hofraum hierhin abschließt. Dieses Thor hat aber noch den Falz und oben auf beiden Seiten die in der Mauer liegenden Rollen für eine Kettenzugbrücke, die also hier — mit entsprechendem Hohlraum unter derselben — an Stelle des jetzigen Vorplatzes an-

gebracht war. Wenn nun die etwa eisenbeschlagene und mit Schießlöchern versehene Brückenklappe aufgezo- gen war, so konnte auch ein durch das untere Thor schon in das Gebäude eingedrungen- er und die Treppe hinaufkommender feind immer noch er- folgreich abgewehrt werden.
