DAS OPPELNER RATHAUS

**FESTSCHRIFT
ZUR RATHAUSWEIHE**

DER ENTWURF FÜR DEN NEUBAU

DER NEUBAU

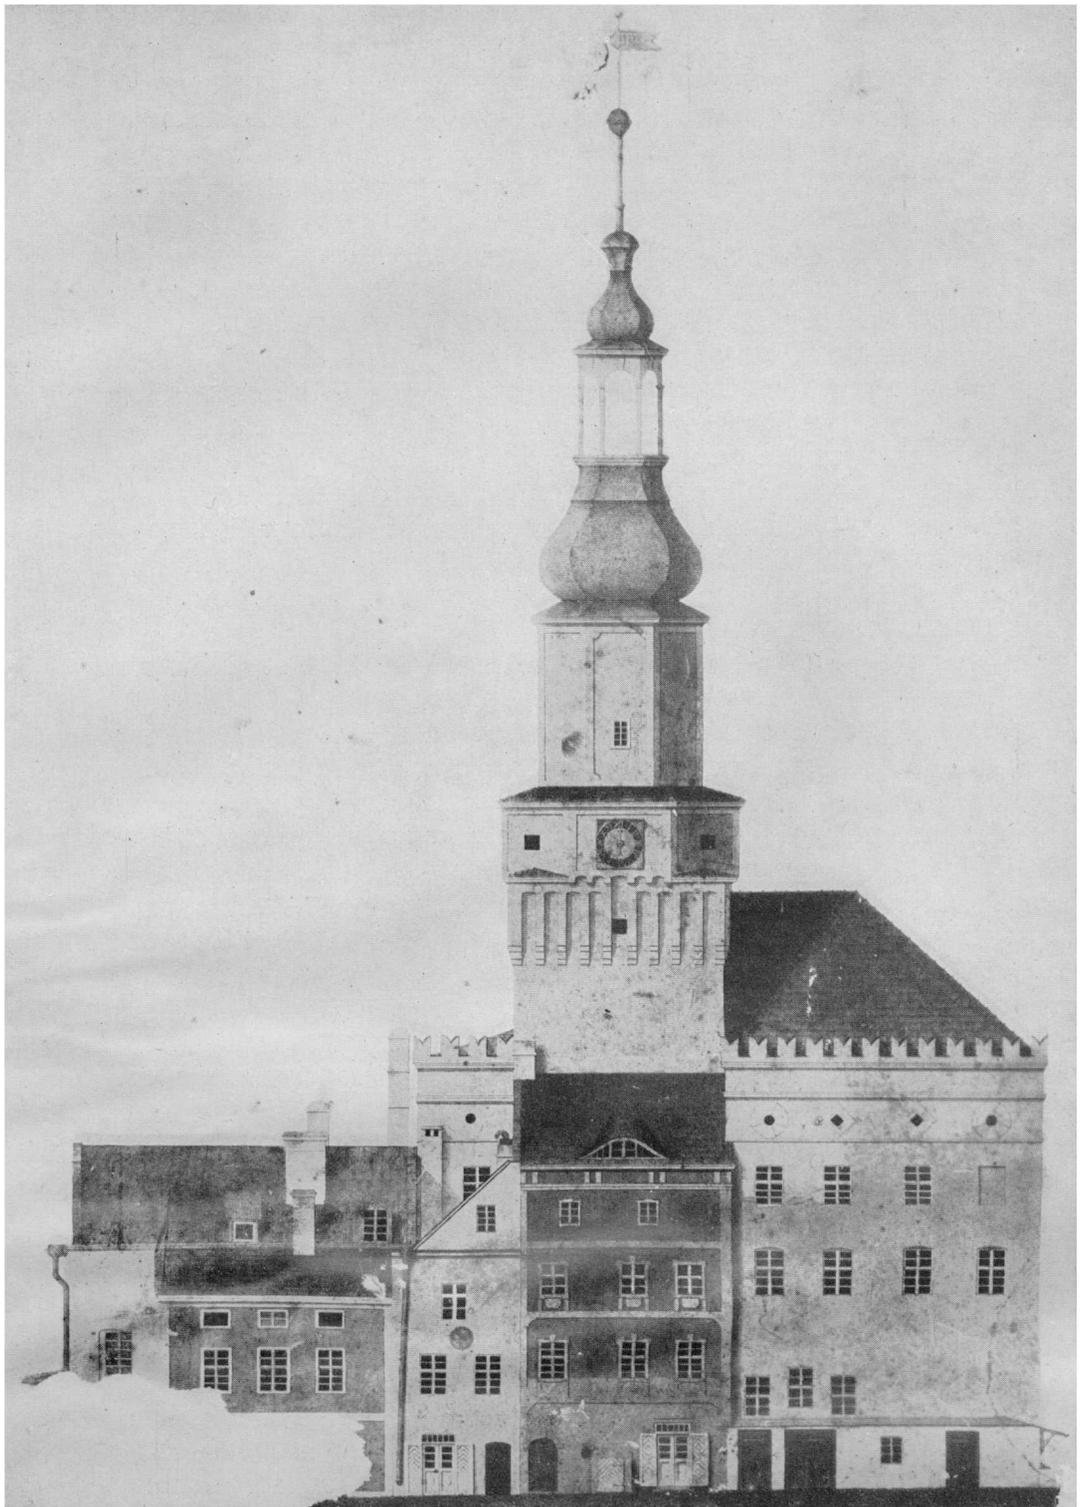
2
Südseite
des Rathauses
Aquarell 1819

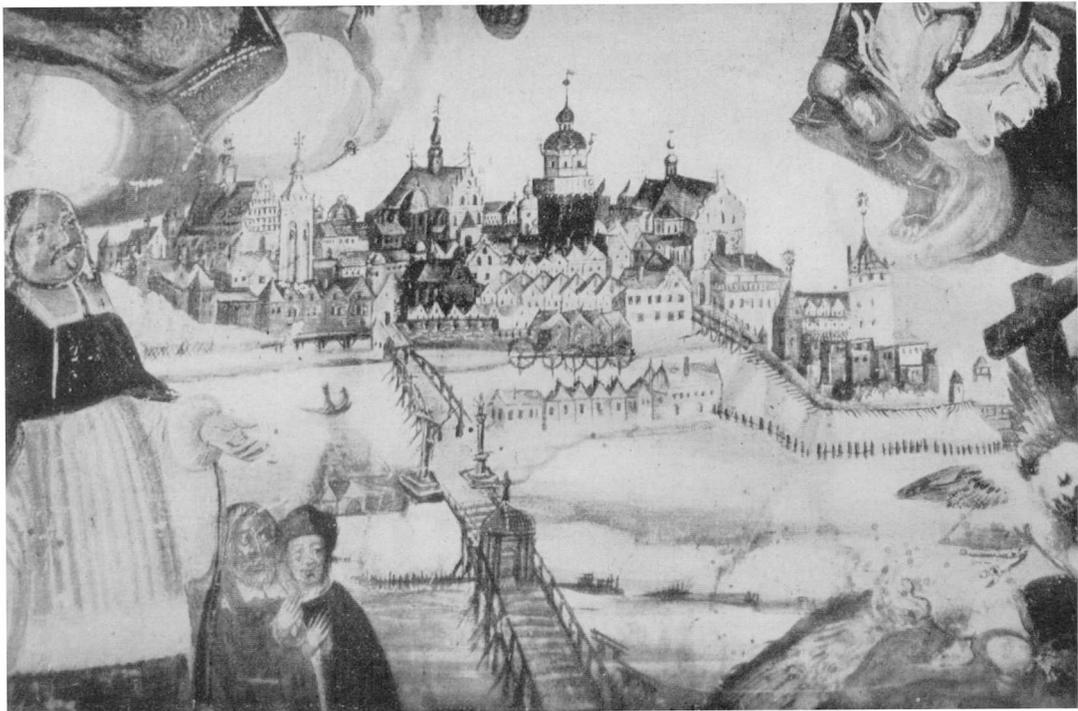
3 Ansicht von Opatowitz

Ausschnitt aus einem Altarbild in Gumpertsdorf

Eine ungeklärte Frage ist die nach der Größe dieses 1591 begonnenen Neubaus. Die Kopie eines Bildes aus der Hedwigskapelle der Pfarrkirche, z. Zt. in Gumpertsdorf, zeigt an der Westseite des Ringes 7 Kramhäuser Abb. 3; auch ist das riefige Rathausdach des Werner'schen Stiches noch nicht zu sehen. Dieser Stich zeigt auf der Ostseite ein ununterbrochenes Dach, also ein Gebäude in dem Ausmaß des jetzigen Nordflügels Abb. 4.

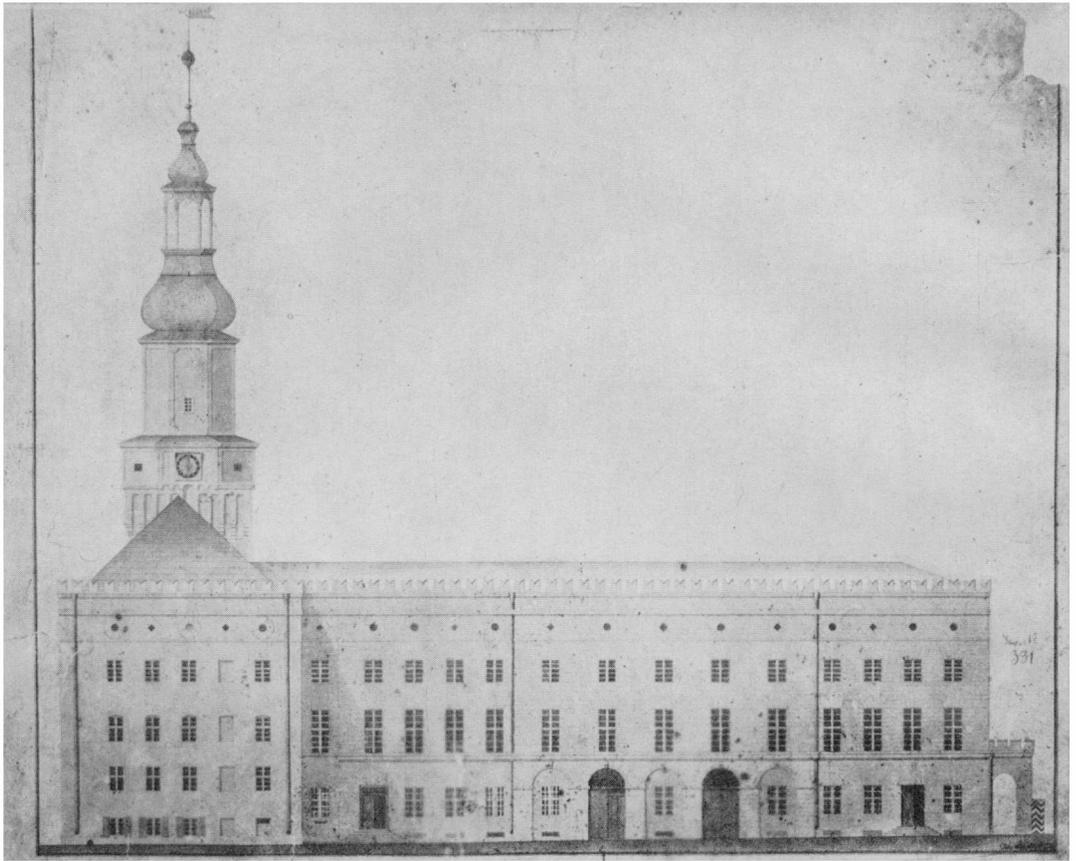
6 Die Ostseite des Rathauses

nach einer alten Zeichnung

meier bewegte, während die Oberbaudirektion in Berlin der Stadt die Formeln eines reichlich nüchternen Klassizismus aufzwang Abb. 6.

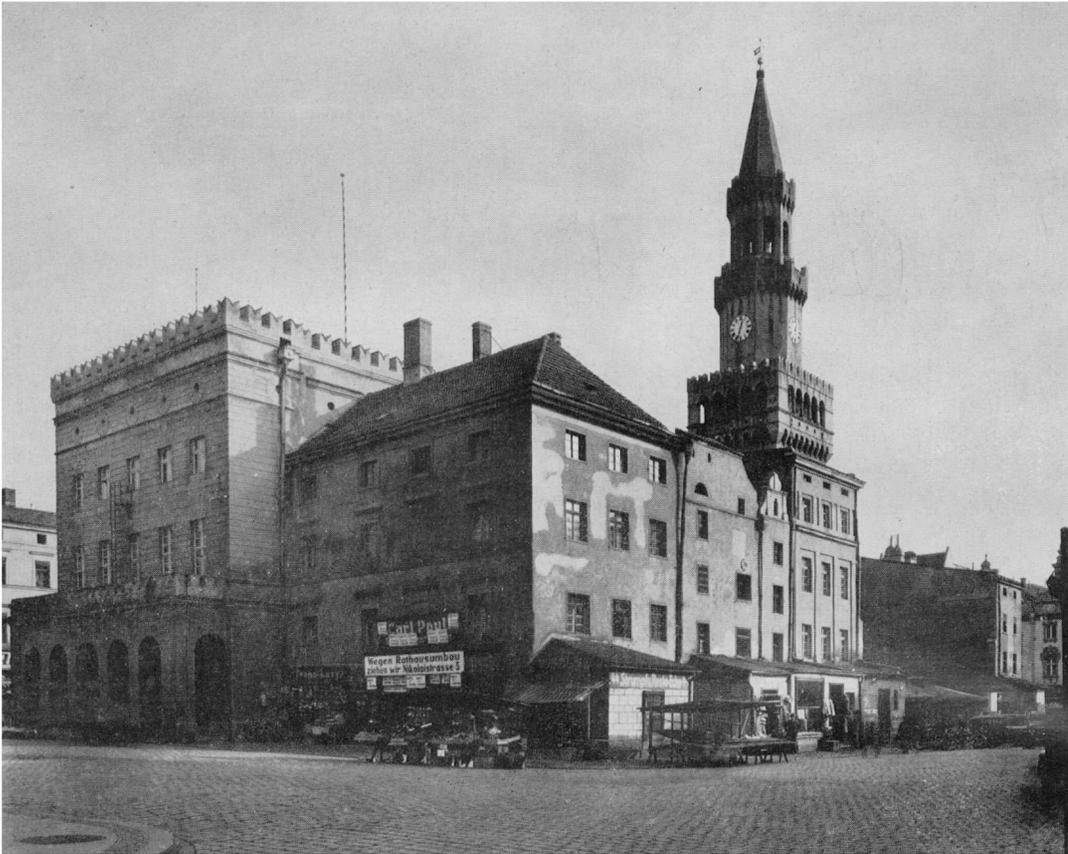
7 Das Rathaus

vor Abbruch der Ringhäuser an der Westseite

Das alte Rathausgebäude erhielt sein Licht lediglich von der Ostseite, da auf der Westseite noch ein Teil der alten Kramhäuser vorhanden war, der eine Belichtung auf dieser Seite unmöglich machte Abb. 7. Da die Häuser baufällig waren, außerdem schon durch frühere Abbrüche größere Lücken aufwiesen, kam der Gedanke, durch Abbruch dieser Häuser die Westseite freizulegen und auch diese Seite für die Anlage von Büroräumen zu benutzen. Durch Einziehen von Decken in dem früheren Theateraal, der seit dem 28. 6. 1929 polizeilich geschlossen war, konnte auch an dieser Stelle eine ganze Anzahl Büroräume gewonnen werden. Da grade die niedrigen Kramhäuser der Südwestecke für den Turm einen guten Maßstab boten, so lag es nahe, an dieser Stelle wieder einen niedrigen Flügel vorzusehen und den Turm in die Mitte einer Gruppe verschieden dimensionierter Baumassen zu stellen. Besondere Schwierigkeiten boten bei der Aufstellung des Projektes die riesigen Stockwerkshöhen des alten Gebäudes, die für ein Bürohaus als unrentabel anzusehen waren und die relativ große Masse des Turmes, die nur schwer für andere Zwecke nutzbar zu machen war, und fast wie ein Fremdkörper im Gesamtbau steckte. Viel leichter wäre es gewesen, an anderer Stelle einen reinen Bürohausbau zu errichten, anstatt hier den Versuch zu machen, das gute Alte mit Neuem zu verbinden. Grade aber in unserer Zeit, die die Bindungen an die Überlieferungen wieder pflegt und neu knüpft, war es richtig, trotz gewisser Beschränkungen in der Ausnutzbarkeit, das Rathaus an der alten historischen Stelle zu erweitern und zu erneuern.
